## Så snabbt och lätt eroderas Hovbacken

Av: Jonas P Ström  
Rev. 2025-09-17  
Bilder: Jonas P Ström

## Vintern 2024/2025 visar Hovbackens svaghet - så snabbt och lätt eroderas Hovbacken

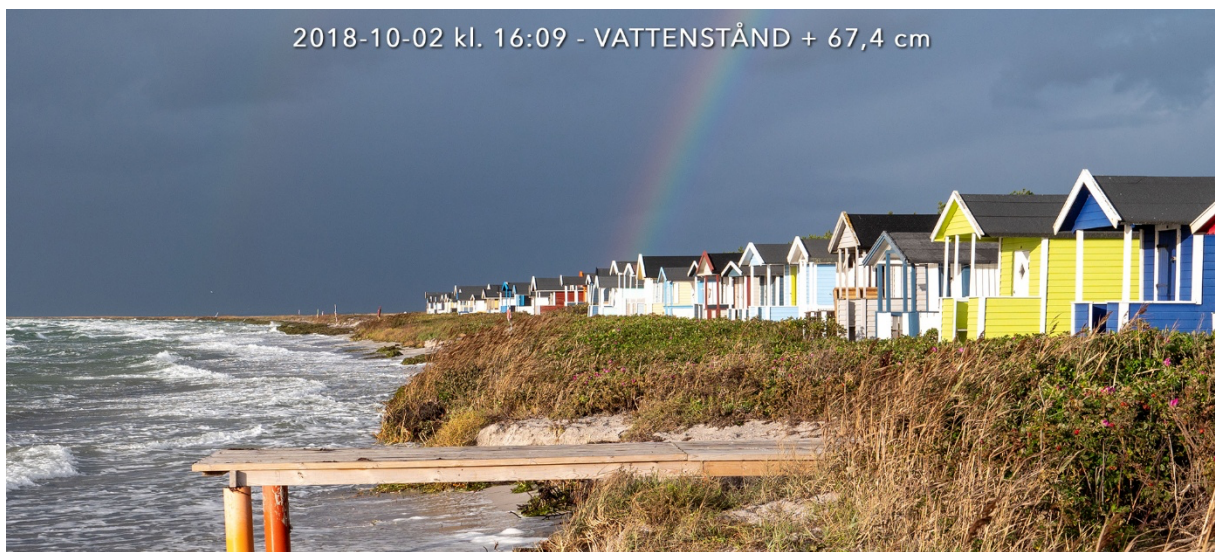
2018 fanns fortfarande delar av Hovbackens växtlighet kvar. Bryggan är en spång som helt ligger öppen p.g.a. erosion. Badhytterna på bilden var Hovbackens främre badhyttsled - i stort sett är samtliga badhytter borta av erosionen.

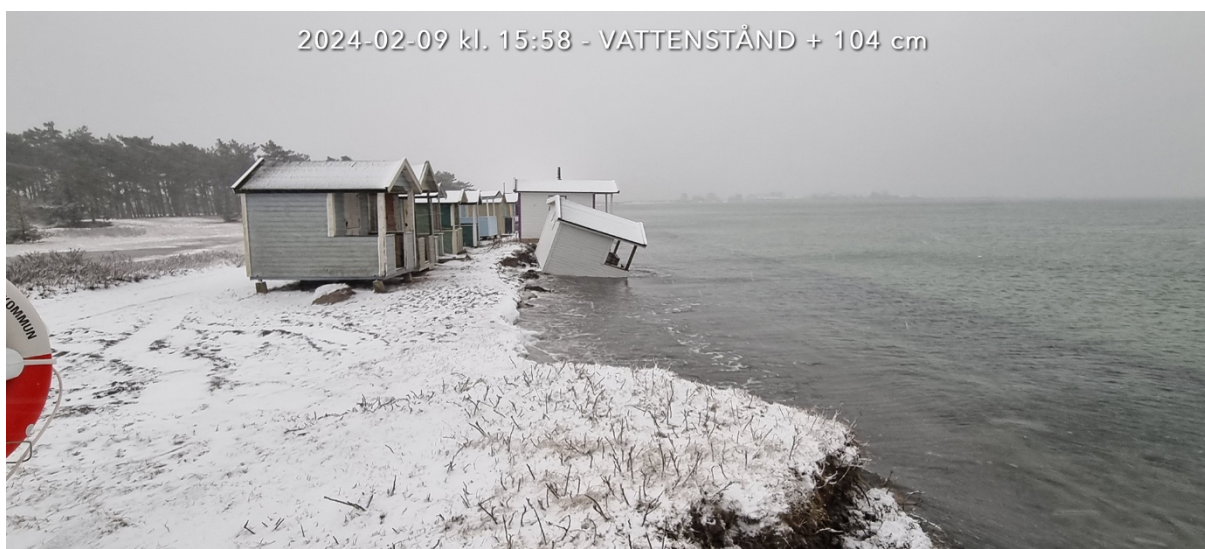
2024-02-09 Högvattenståndet på +104 cm med frånlandsvind visar exakt hur högt havet når och hur lite marginal som finns kvar. Detta parti har haft vattenståndet ända **upp till +168 cm**.

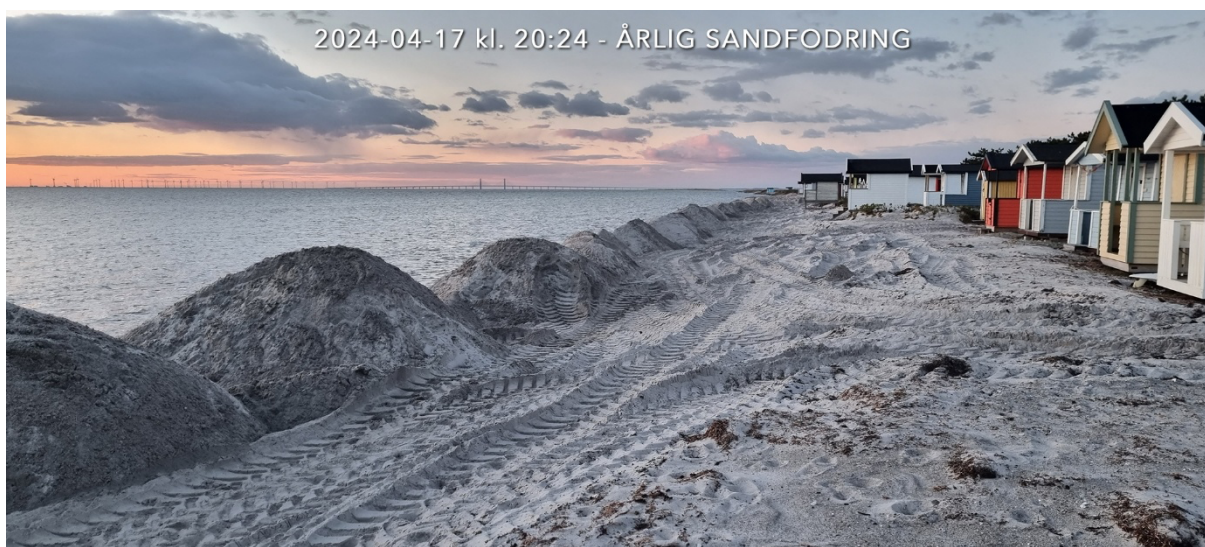
I vanlig ordning fodras stranden och eftersom vi hade omfattande erosionskador 2023/2024 räckte inte sanden till som tidigare år. På berört parti räckte sandmassorna till viss del att täcka upp det som tidigare gått förlorat av Hovbacken och strandens profildjup blev ungefär 18 meter sett från bakre badhytterna.

(Tidigare år har sandmassorna räckt till att fodra längre norröver av strandpartiet vilket tydligt indikerar omfattande sandförlust 2023/2024.)

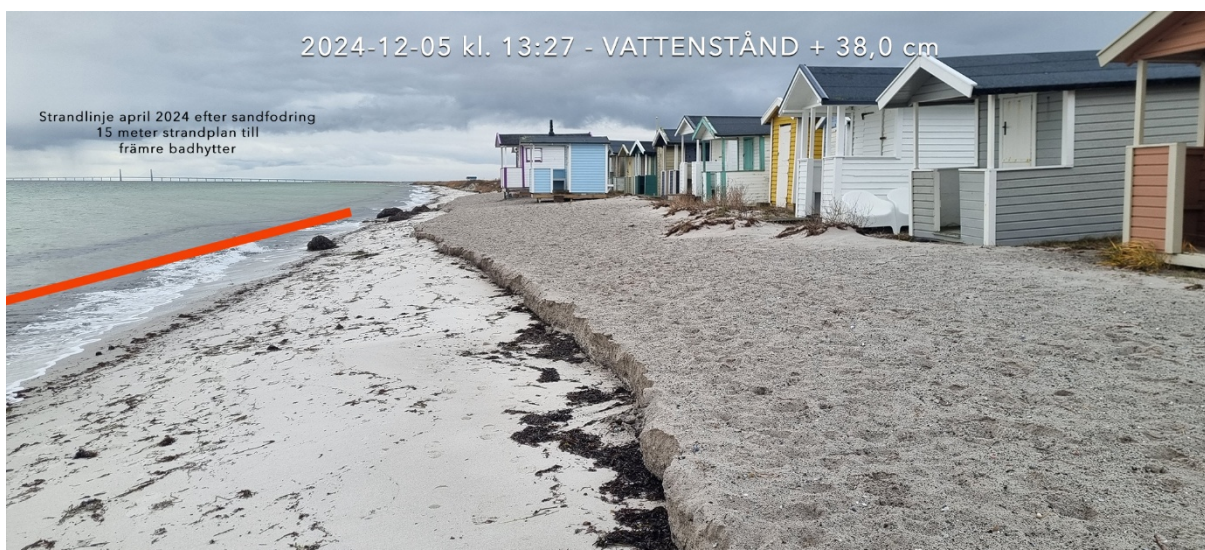
### 2024-12-05– havsvattenstånd +38 cm

Strandplanet och den fodrade sanden har tydligt hyvlats av i varje vattenstånd över +40 cm.

Vattenstånd på +40 cm eller mer inträffar i genomsnitt 107 dagar per år baserat på de senaste 5 årens data.

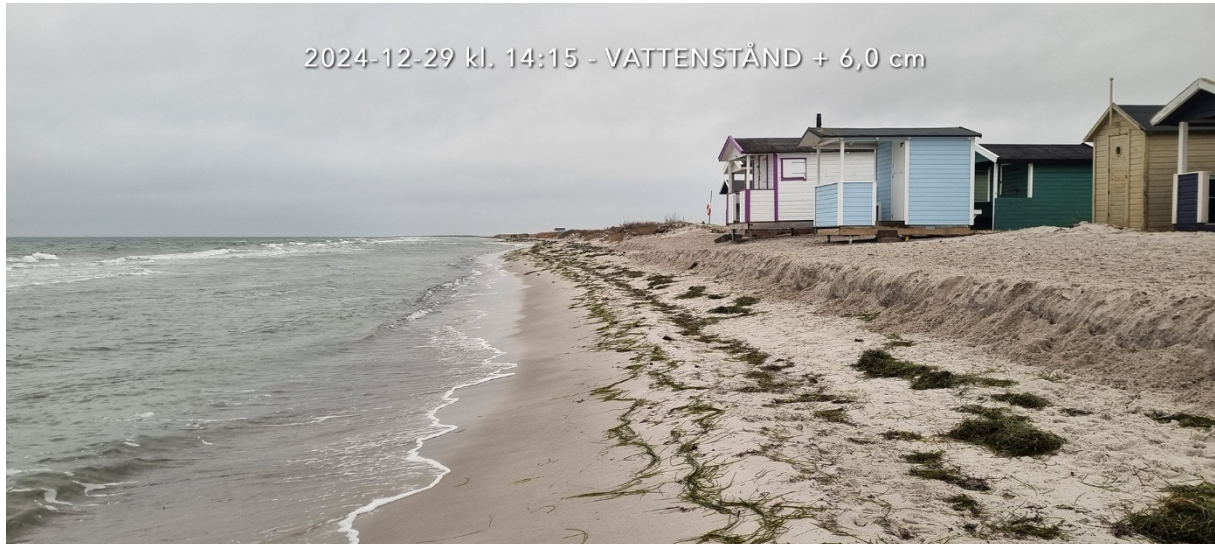
**2024-12-29 – havsvattenstånd +6 cm**

Tydligt "avhyvlat" strandplan och erosionen sker trots lågt vattenstånd. Mer än 10 meter av den fodrade sanden har eroderats bort.

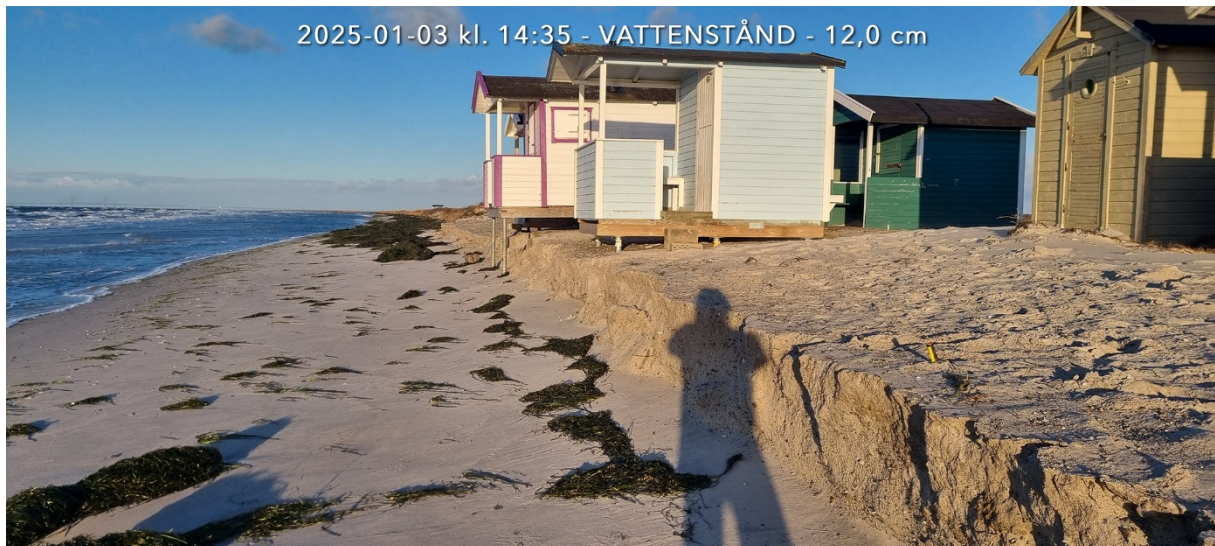
**2025-01-03 – havsvattenstånd +12 cm**

Vid det låga vattenståndet syns tydligt hur mycket sand som har försvunnit. Den branta "sandvägg" som bildats visar att strandlinjen har flyttats bakåt med ungefär 10 meter sedan våren då stranden fodrades.

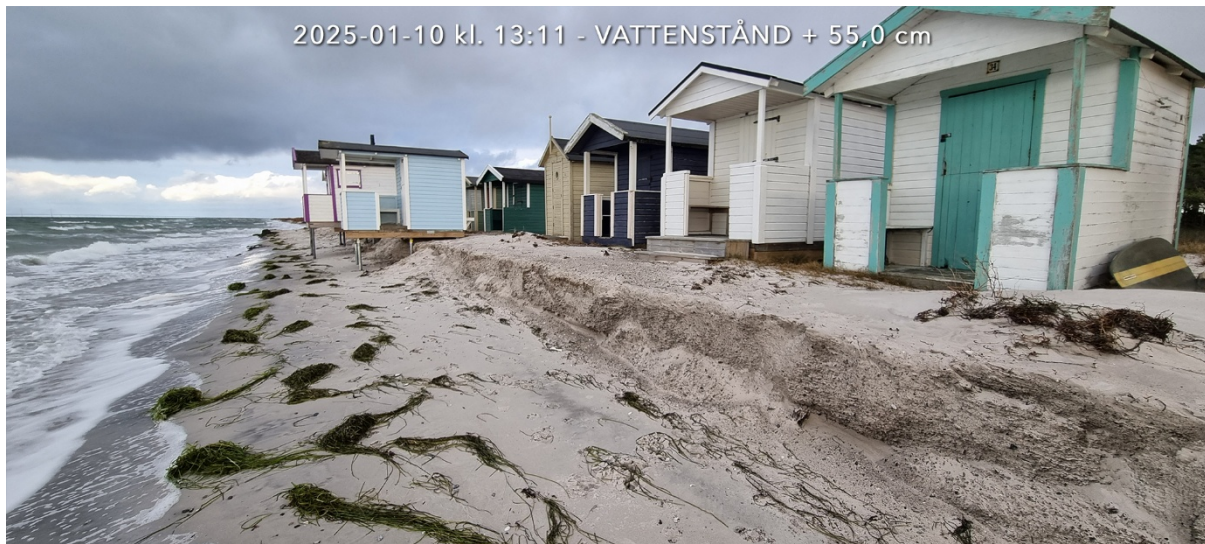
**2025-01-10 – havsvattenstånd +55 cm**

Strandkanten skärps ytterligare, stranden smalnar av inåt. Havet når nu badhytterna även vid måttliga havsnivåer.

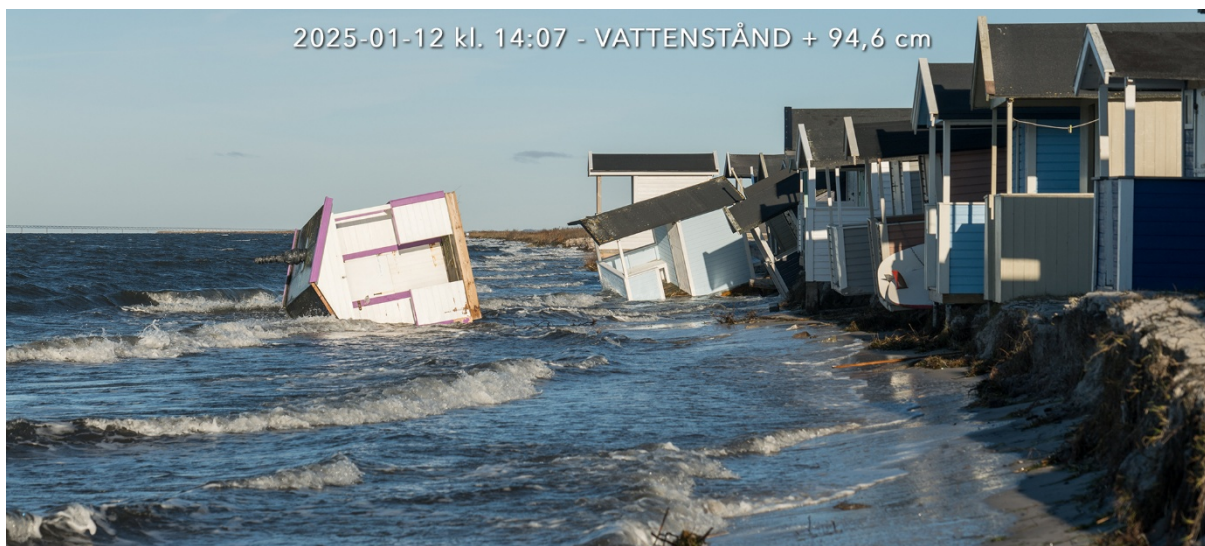
**2025-01-12 – havsvattenstånd +95 cm**

Den kritiska dagen: vattnet stod på morgonen strax över 1 meter över medel, och trots att vinden är relativt svag (7,5 m/s) och nordlig (ej direkt pålandsvind) får erosionen stor kraft. Havet gräver fortsatt in på Hovbacken och det är nu bara 2 meter kvar till gång- och cykelstigen.

Havsvattenståndet kl. 14:07 när bilden är tagen var +94,6 cm och under morgonen stod det som högst på +106,2 cm.

Vikten av de tillfälliga skydd vi har föreslagit, så att inte mer av Hovbacken eroderas bort, kan knappast bli tydligare.

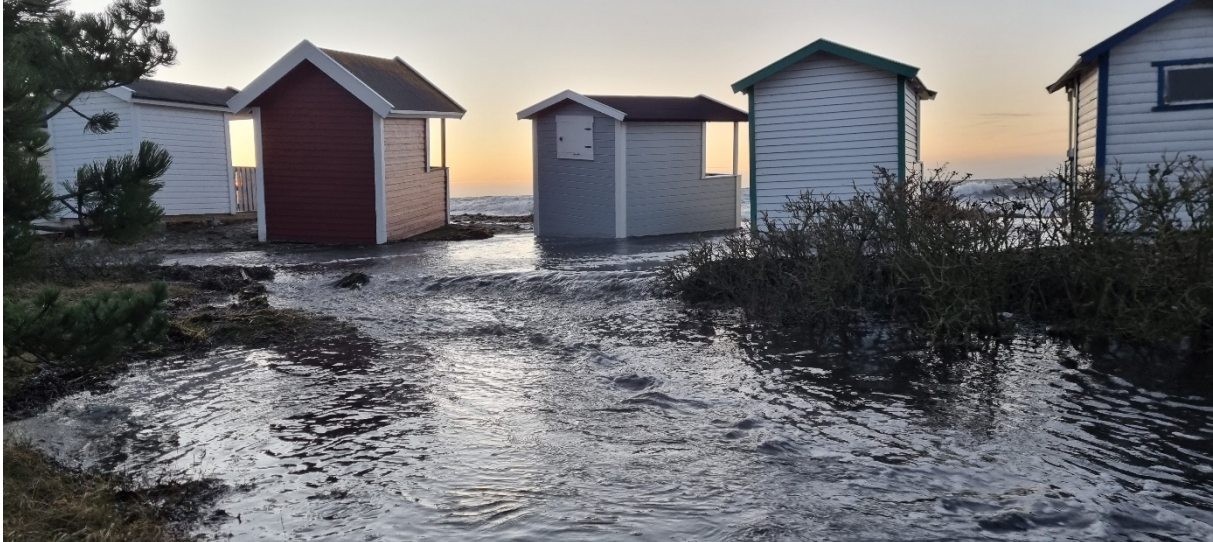
Översköljning vid "Dungen" stormen Malik januari 2022.

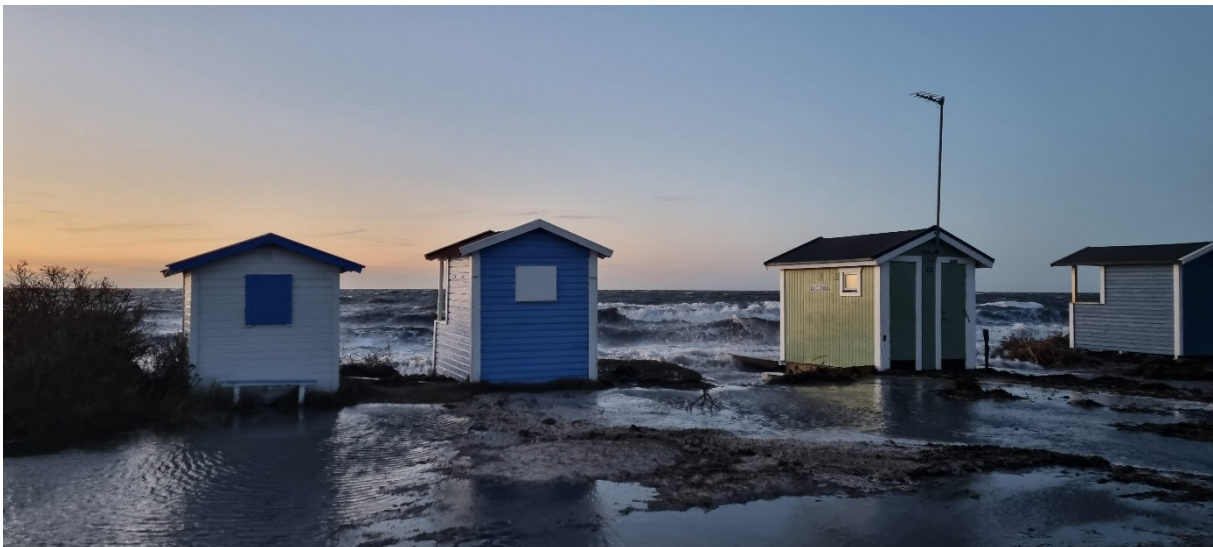
Översköljning vid "toaletten" stormen Malik januari 2022.

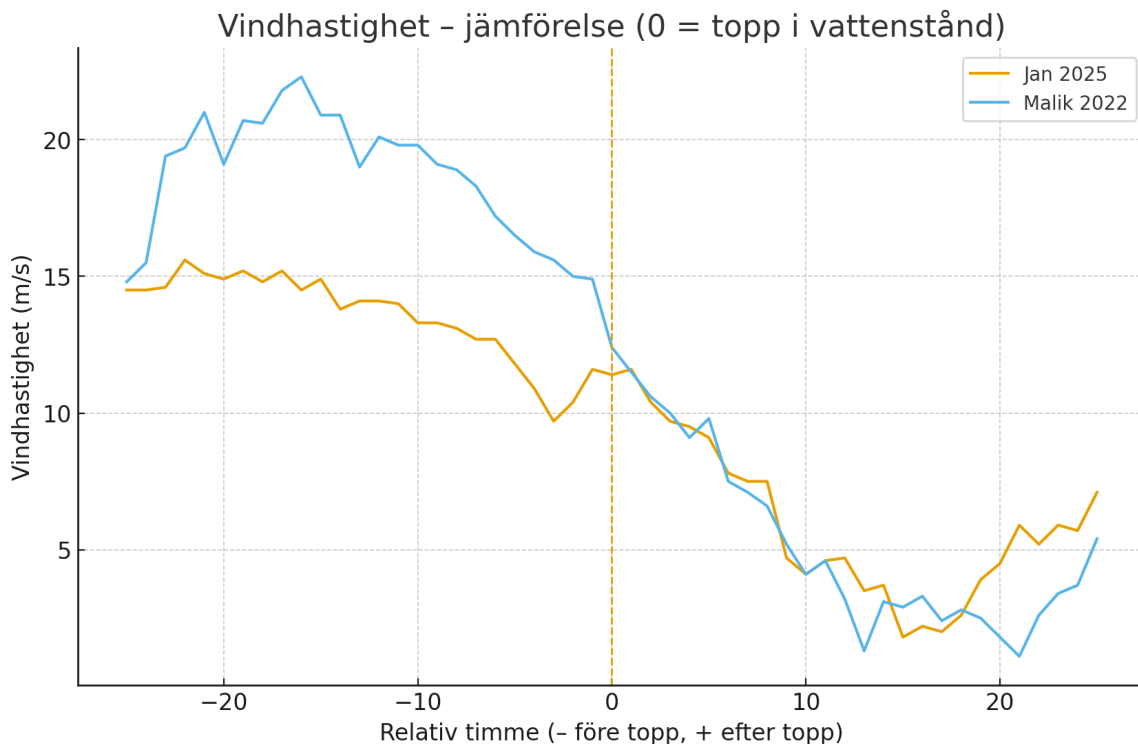
**Vind:** Medelvinden var **~43 % högre** 2022 (22,3 vs 15,6 m/s).

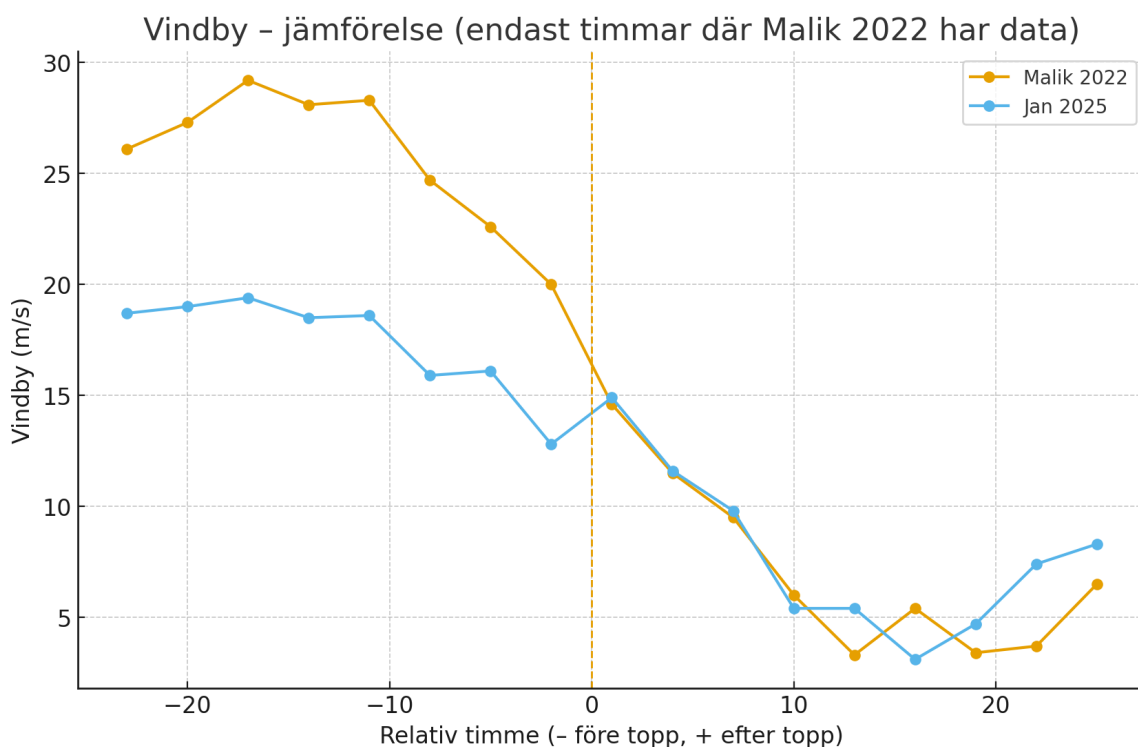
Vindbyarna var **~47 % högre** 2022 (29,2 vs 19,9 m/s).
