# Anmälan om pågående miljö- och kulturförstörelse vid Skanörs norra strand

Ideella föreningen Rädda Skanörs norra strand.

Holmen Hovbacken i Skanör inom VELLINGE SKANÖR 2:1

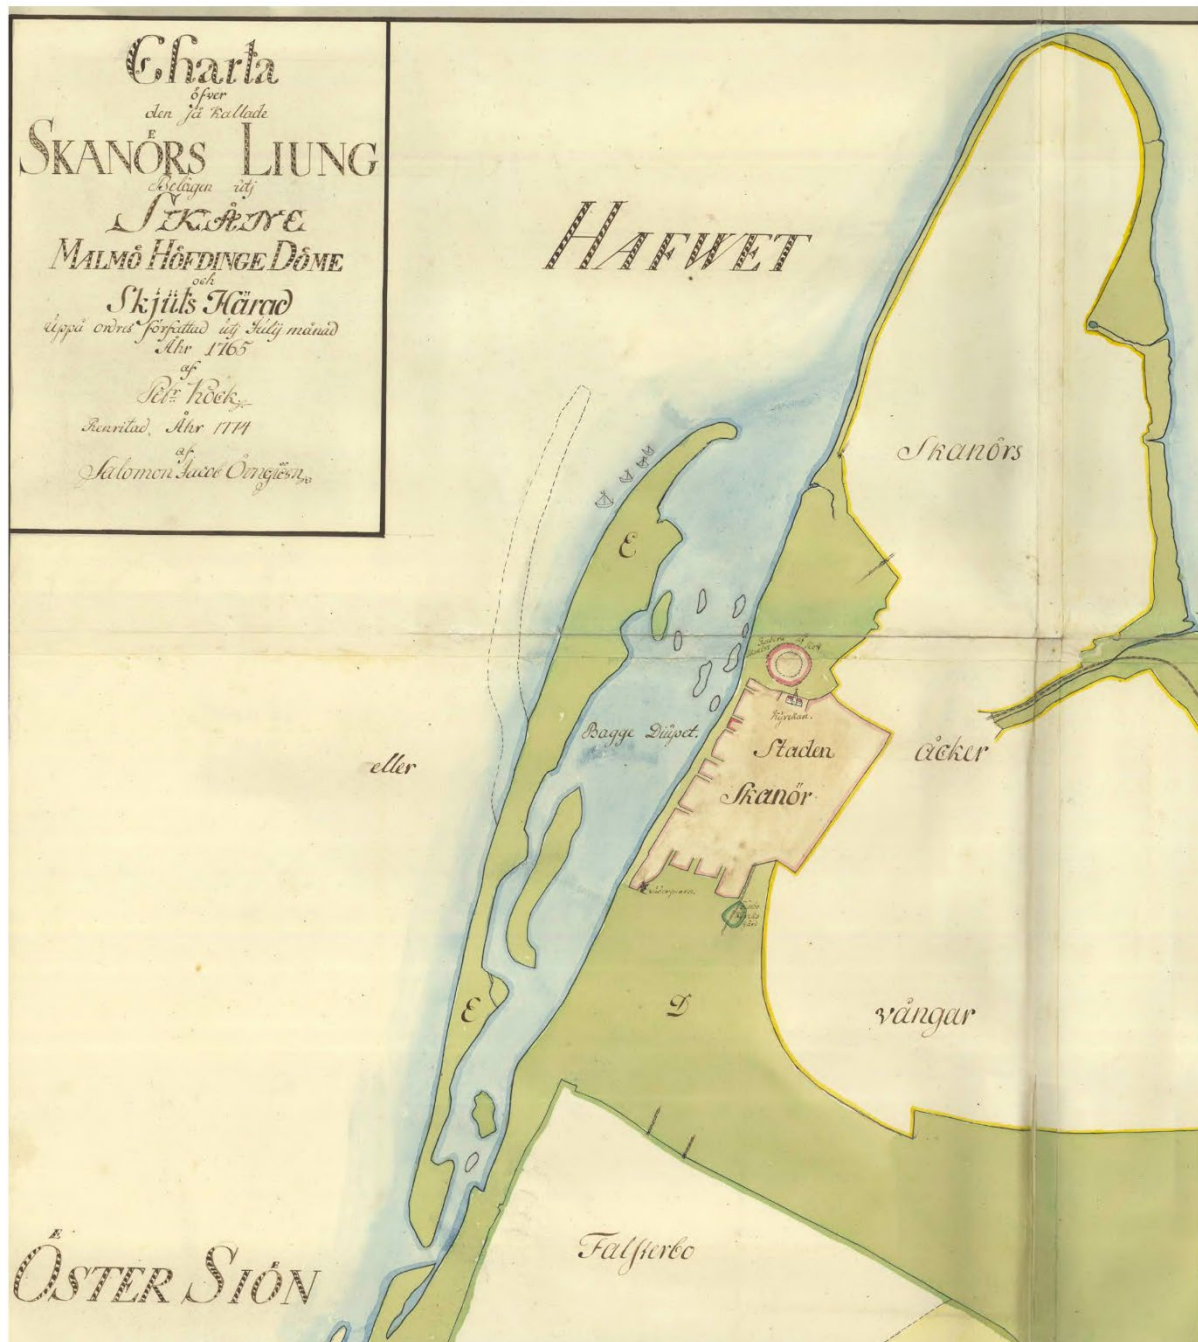
Källa: Historiskt kartmaterial, 1765.

Kartmaterialet visar ett sammanhängande och välutvecklat strand- och våtmarkslandskap, vilket visar långvarig stabilitet och förutsättningar för flerhundraåriga kulturlager och mänsklig aktivitet inom området.

Historisk utbredning av Holmen Hovbacken.

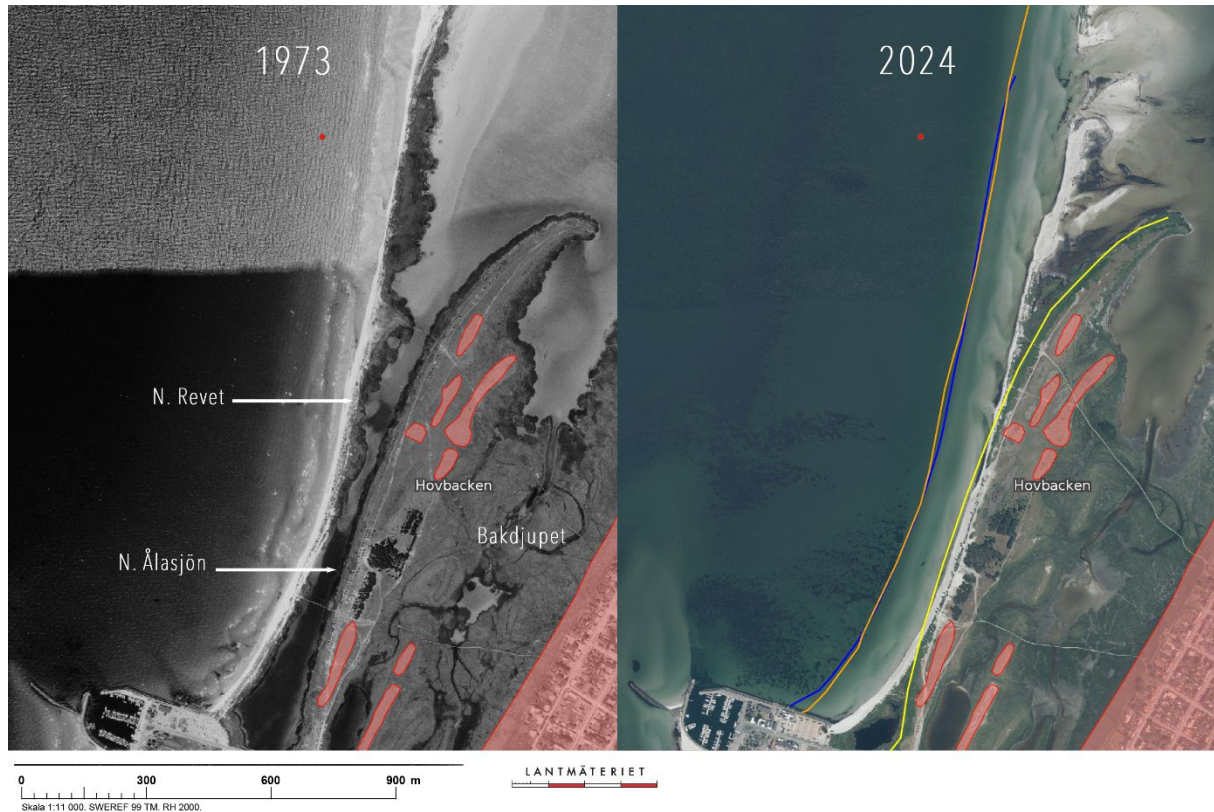
Översikt över Hovbacken och den dokumenterade erosionen sedan 1973. Total reträtt är 130 meter i djup, 100 meter av tidigare sandrev och hela våtmarken Norra Ålasjön – upp till 30 meter i djup av Hovbacken.

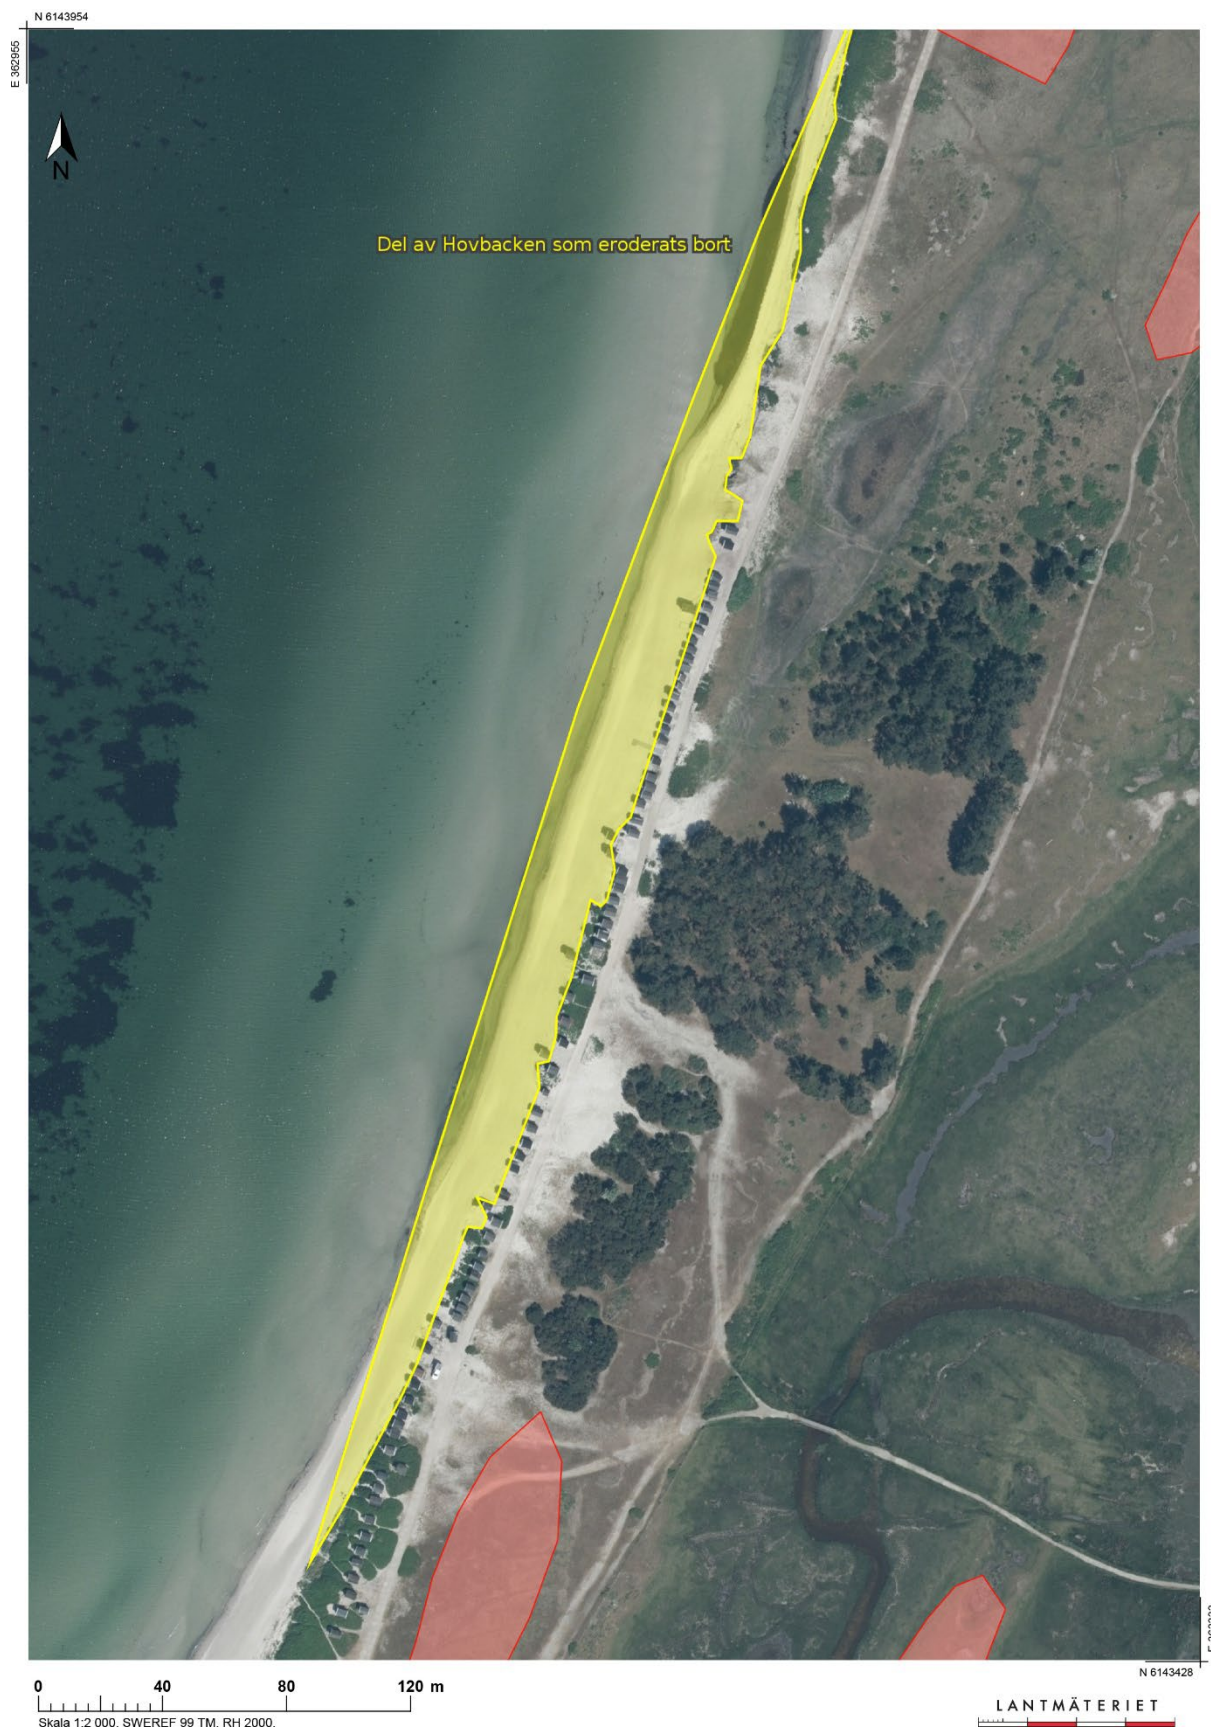
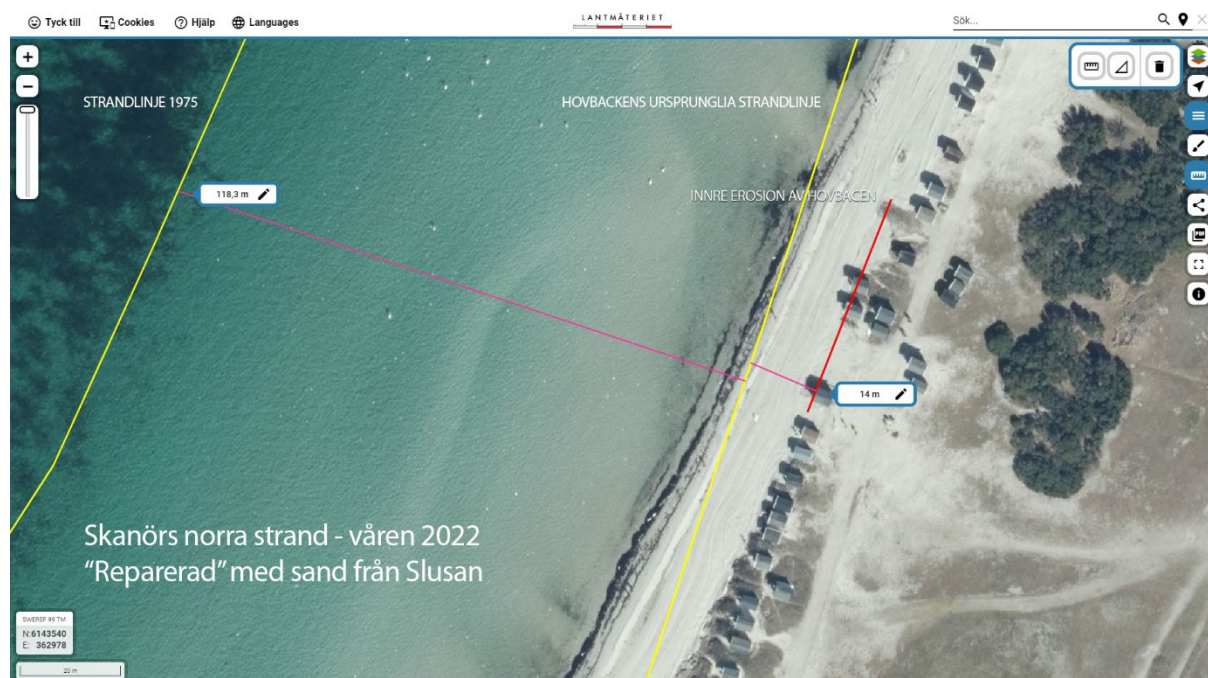
- Areal: cirka 11 000 m<sup>2</sup> är bortroderat
- Sträcka: cirka 520 meter av Hovbackens totala längd om cirka 1 500 meter
- Djup: lokalt upp till 30 meter in i Hovbackens tidigare utbredning
- Havet är kring 20 meter från känd fornlämning

Ovan bild är från 2022 och erosionen har sedan dess nått ännu längre in i Hovbacken.

Erosionen har lett till att strandrev, klitterstrukturer och bakomliggande mark successivt rasat bort. I flera partier har vertikala snittytor bildats, vilket indikerar att ytterligare ras är sannolika vid fortsatt väderpåverkan.

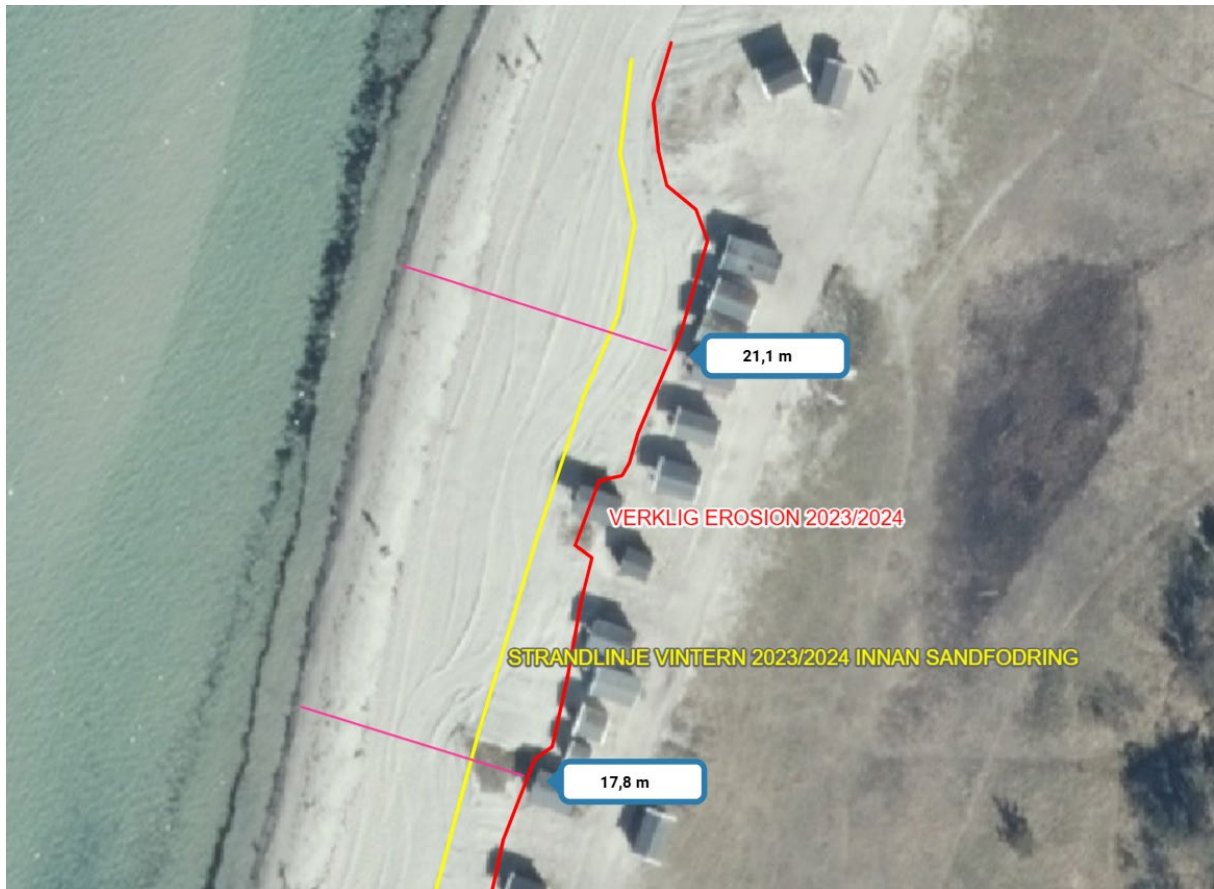
Ovan bild är från 2024 där den röda linjen indikerar verklig erosion och den gula linjen var kustlinjen låg innan strandplanet blev sandfordrat. Meterangivelserna är djupet man sandfordrade våren 2024.

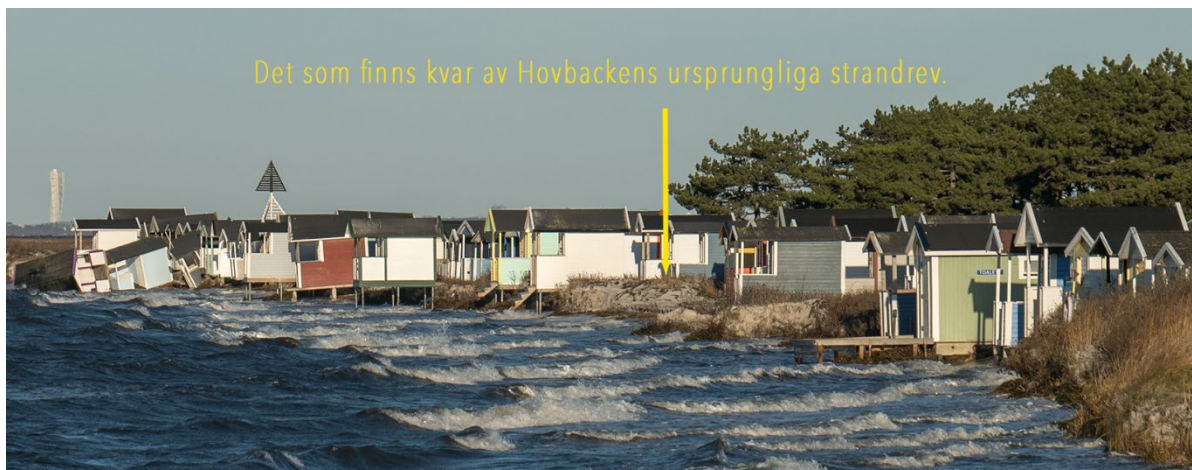
Hovbacken 2025 när den utsätts för ringa högvatten och erosion.

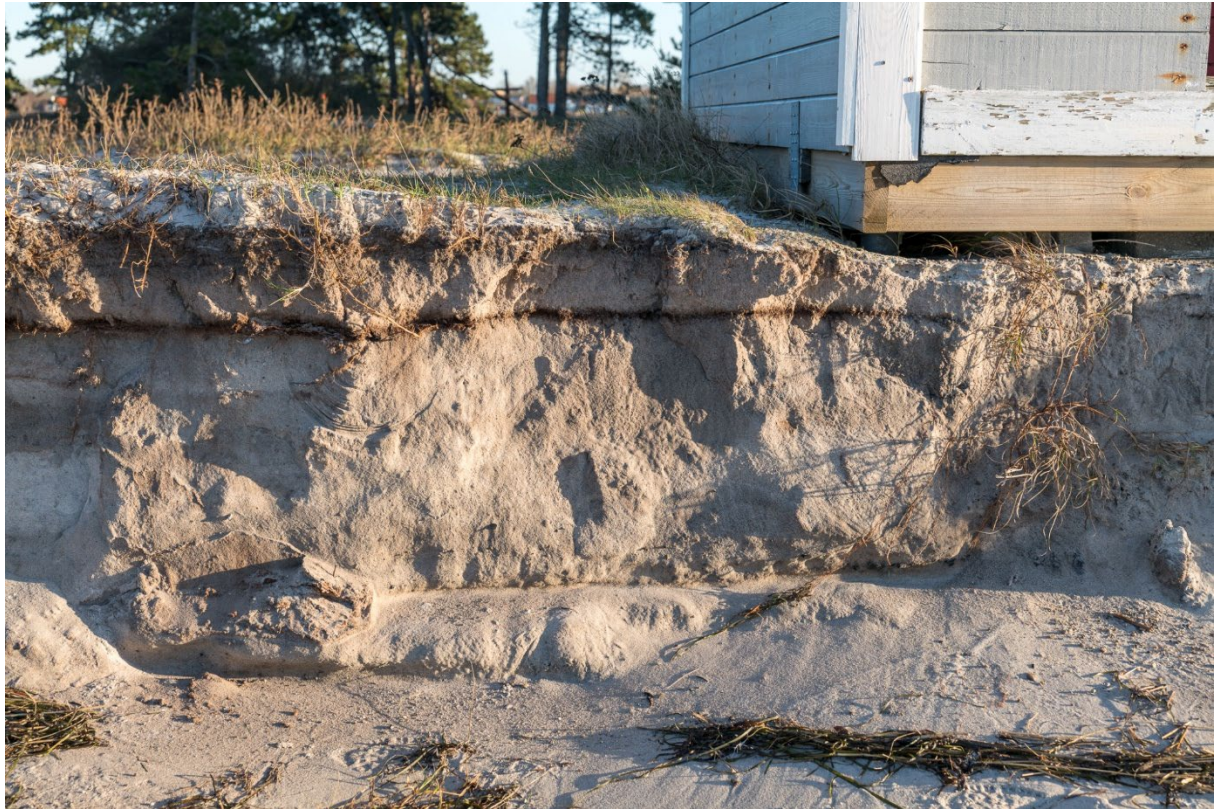
December 2025: Ytterligare blottade miljö- och kulturlager.

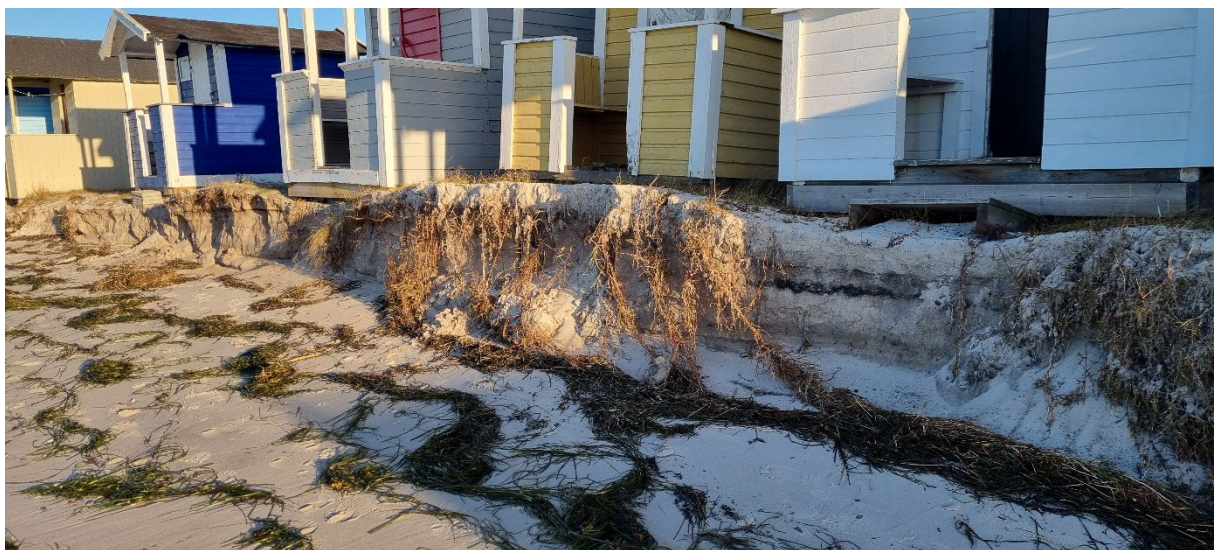
Vid platsbesök under den gångna helgen har fortsatt erosion kunnat konstateras. Det bedöms sannolikt att frostpåverkan i den sandiga strukturen bidrar till att material fryser, destabiliseras och därefter rasar vid töperioder.

De blottlagda erosionsytorna vid Hovbacken visar inte enbart enskilda föremål, utan även sammanhängande kulturlager. Förekomsten av tydliga horisontella lager med kol, i kombination med benmaterial, keramiska skärvor och mynt, indikerar stratigrafiska lager som vittnar om långvarig och upprepad mänsklig aktivitet på platsen.

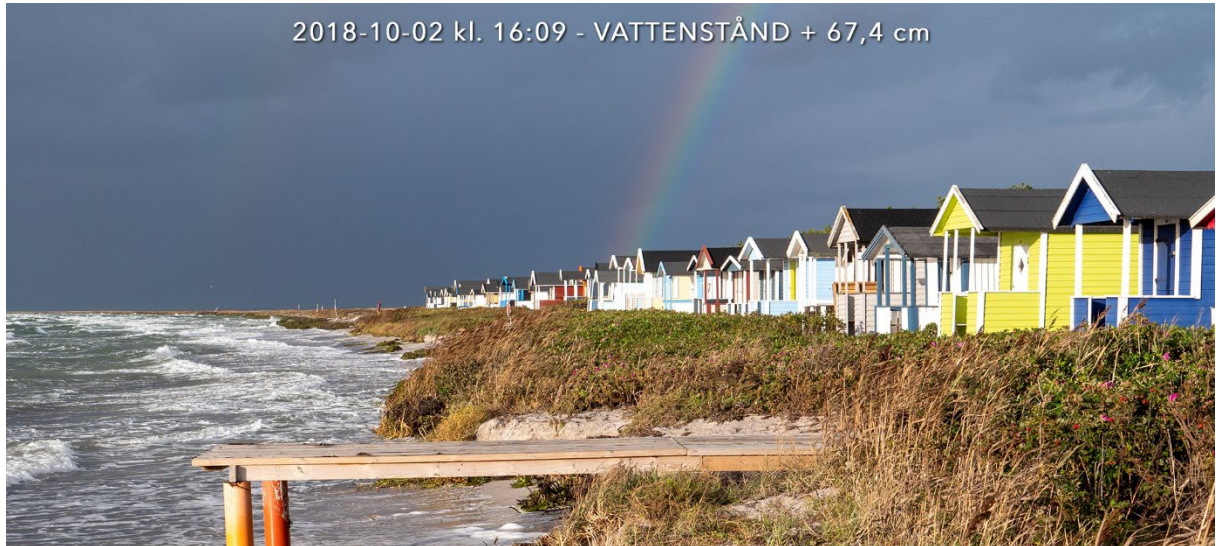
### 2018 – fortsatt erosion av Hovbacken.

Vid denna tidpunkt hade erosionen nått ytterligare in över Hovbacken och den skyddande växtligheten var under successiv nedbrytning. Den konstruktion som benämns brygga utgör i själva verket en spång; år 2016 fanns cirka 20–30 meter strand framför spången.

De badhytter som syns i bildens främre led var en del av Hovbackens främre badhyttsled. 2025 finns inga av dessa badhytter kvar, till följd av fortsatt erosion.

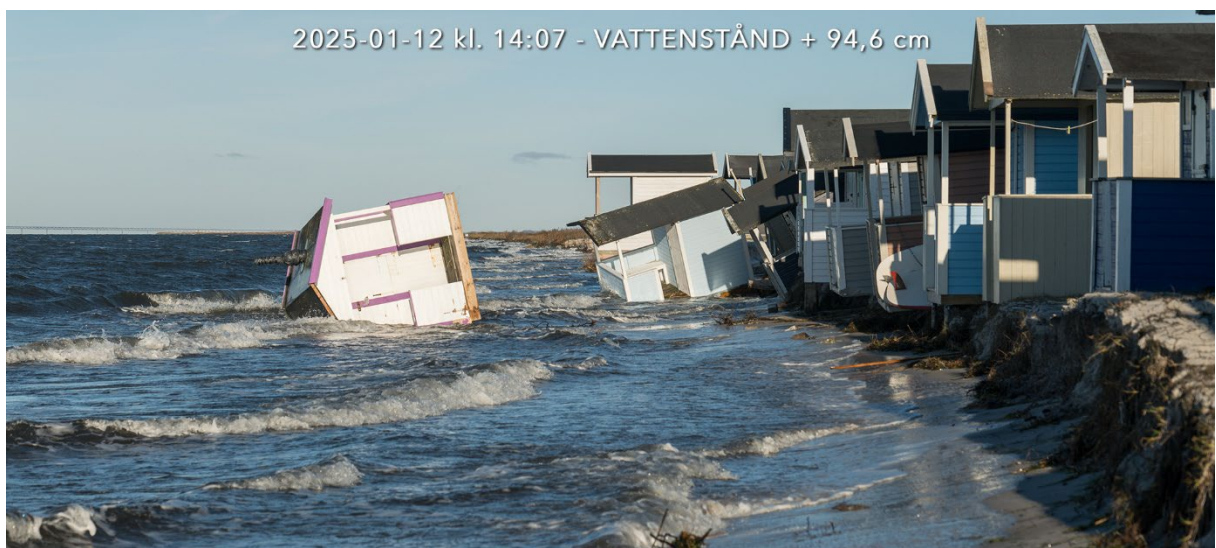
Hovbacken 2025 när den utsätts för ringa högvatten men omfattande erosion.

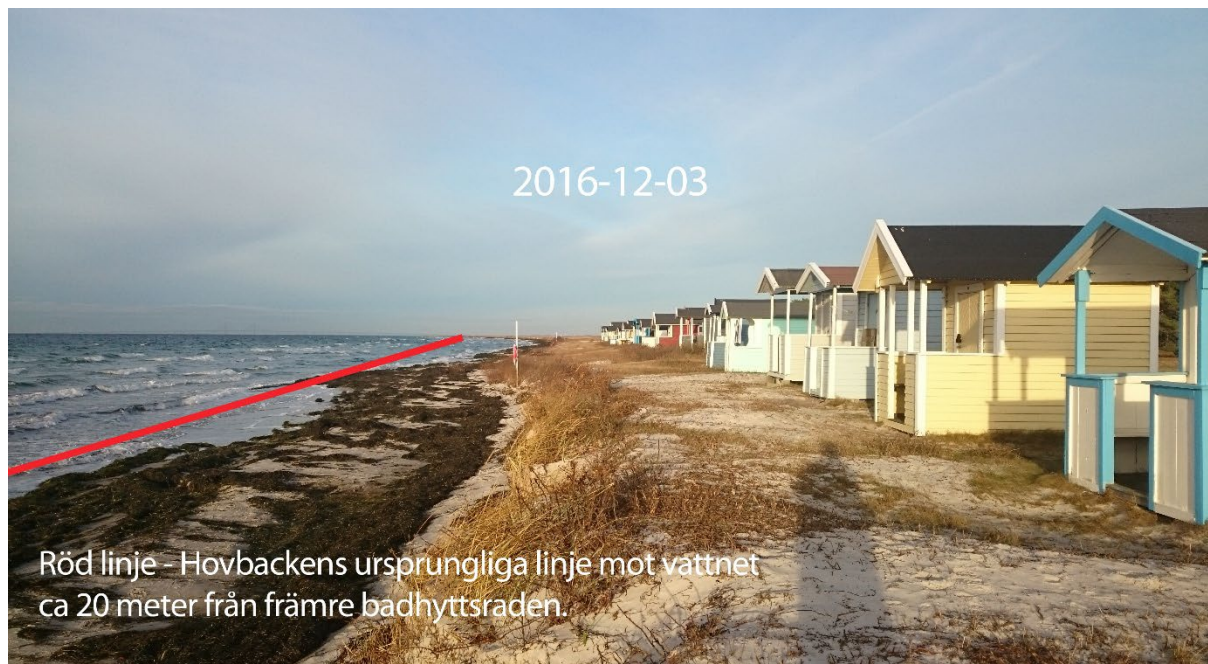
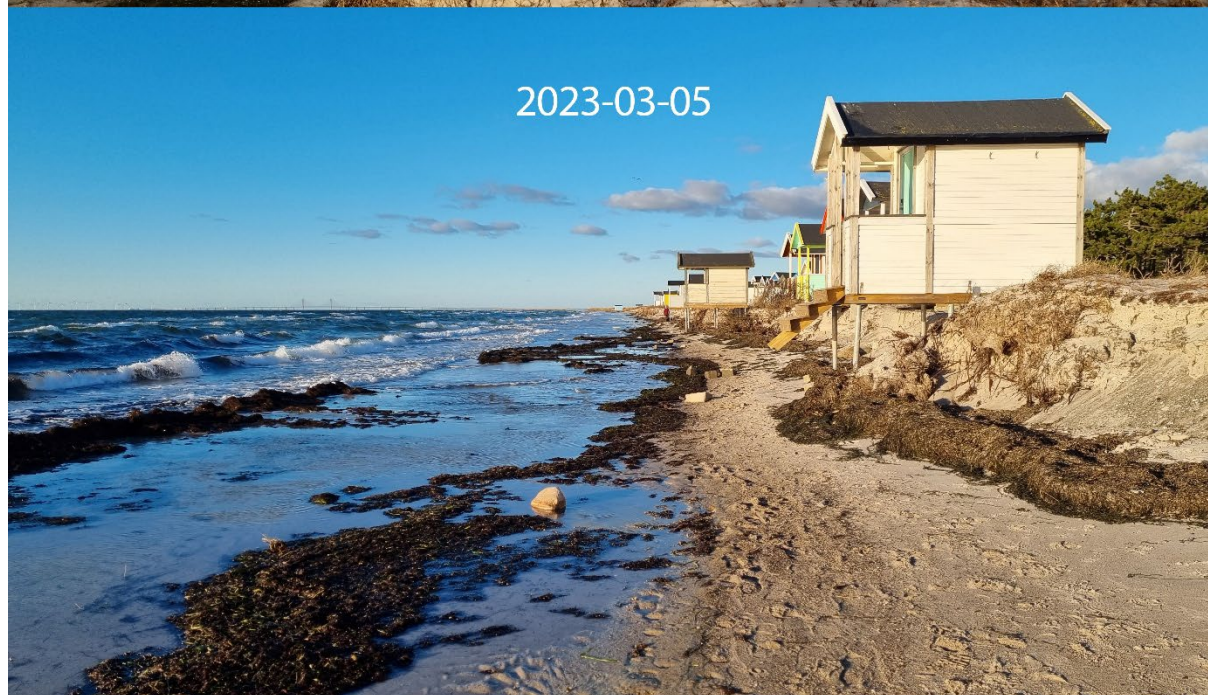
På knapp 7 år eroderades Hovbacken upp till 20 meter i djup.

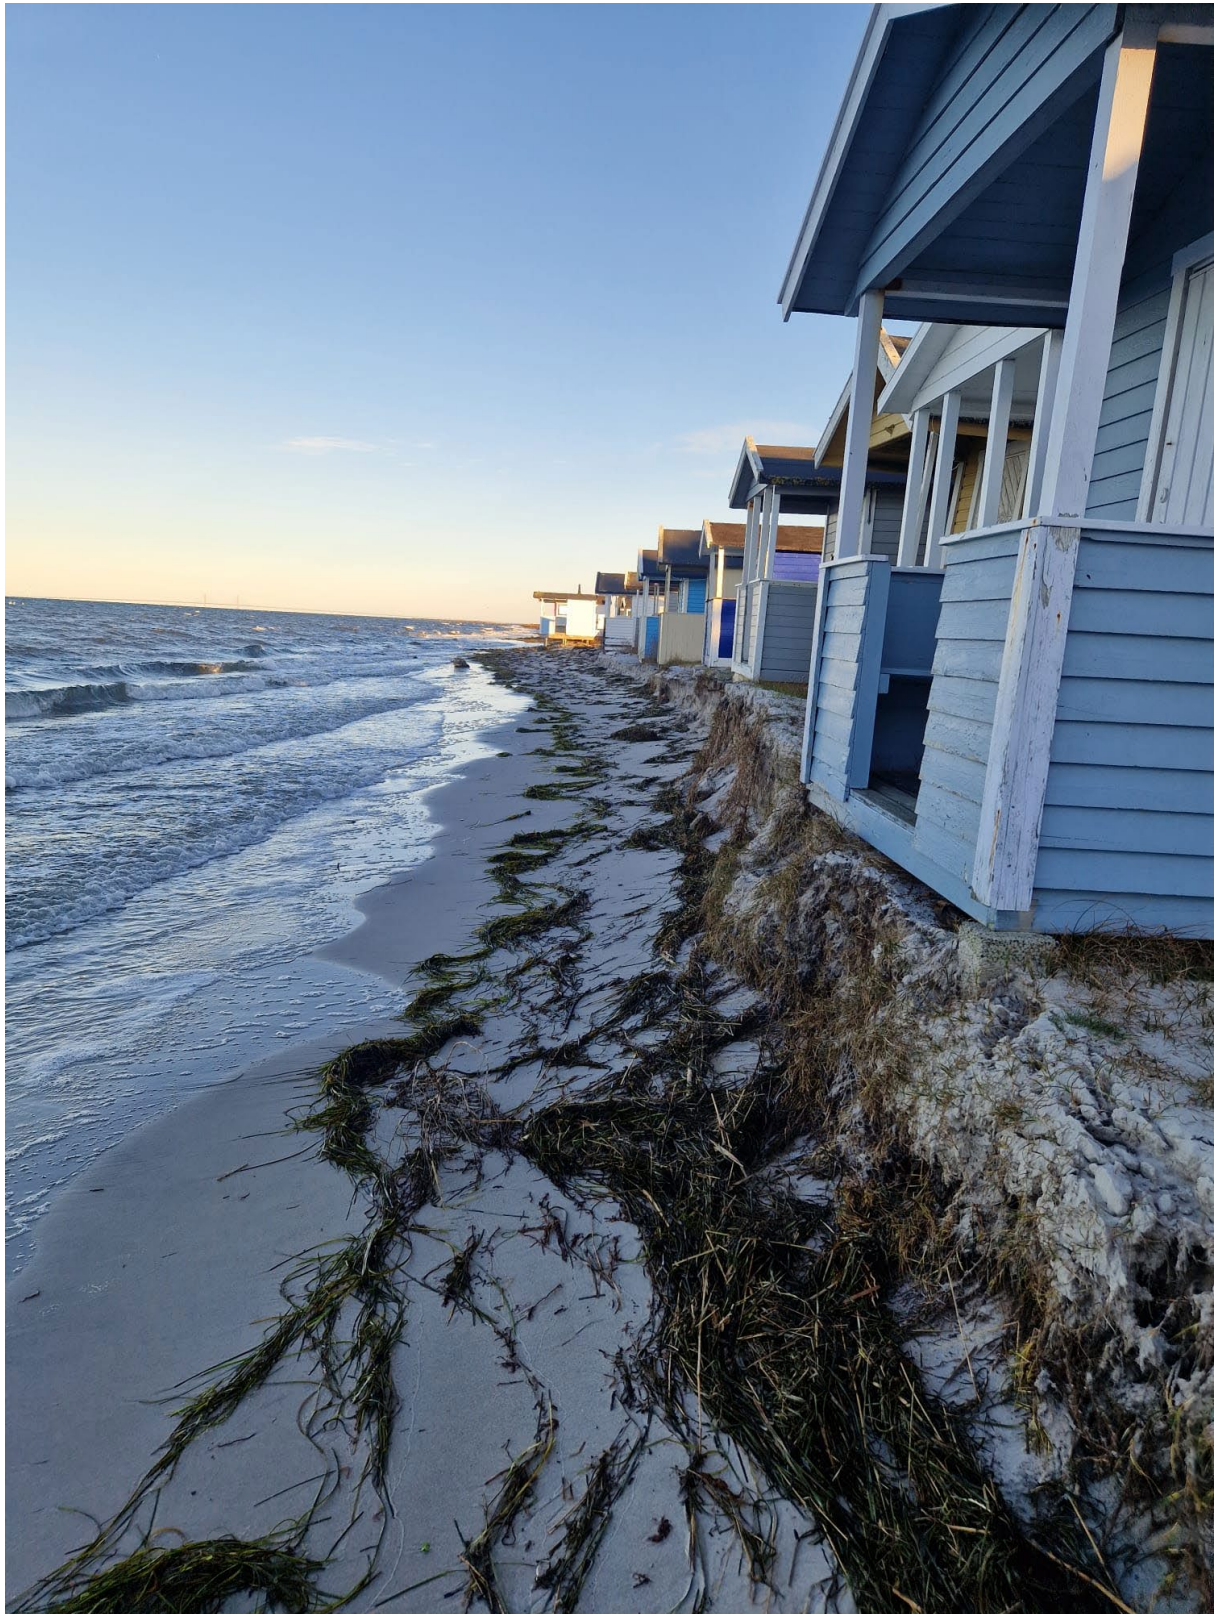
Vintern 2025 med nya blottade ytor.
