SR 50, ensimmäinen koeajo Koskelassa 10.8.2012

Vaunun HRO / SR 50 siirto Tallinnasta Helsinkiin 5 - 6.7.2012

Vaunun HRO / SR 50 entisöinti Tallinnassa.

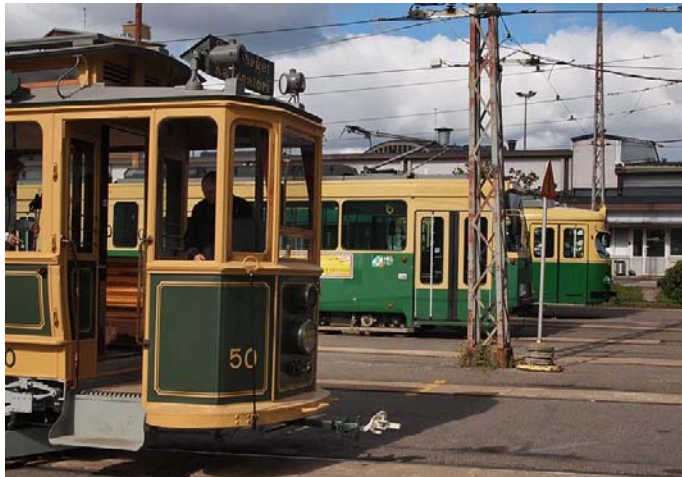
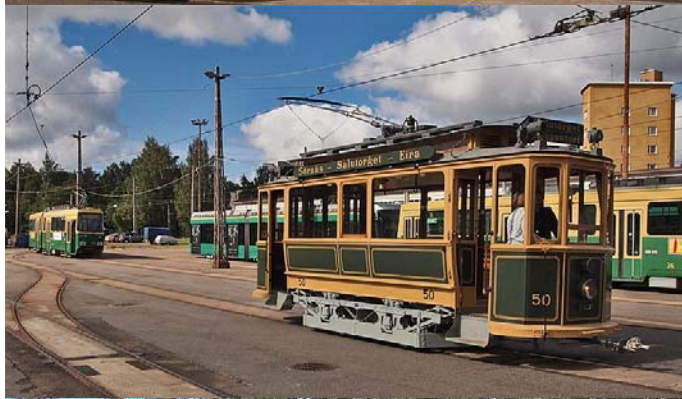
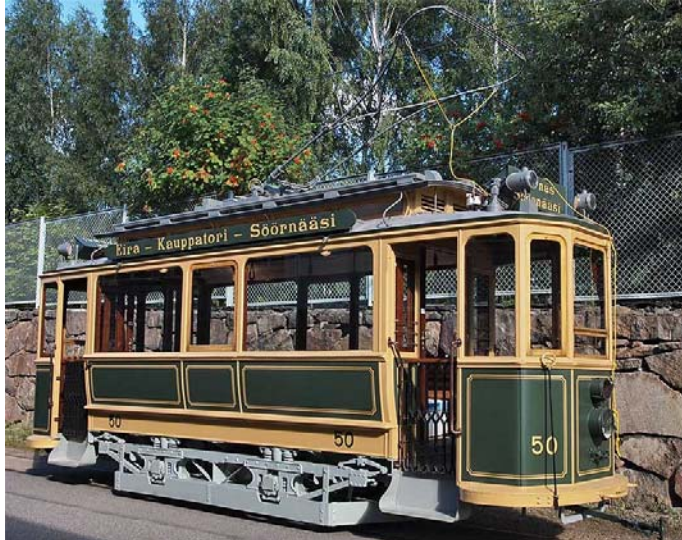
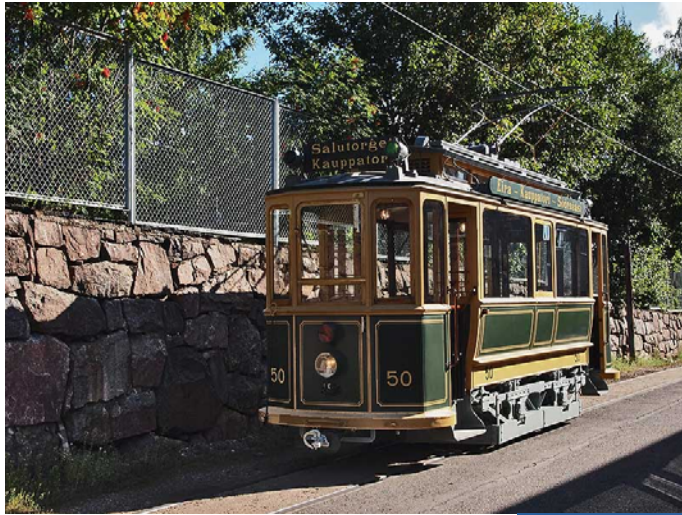
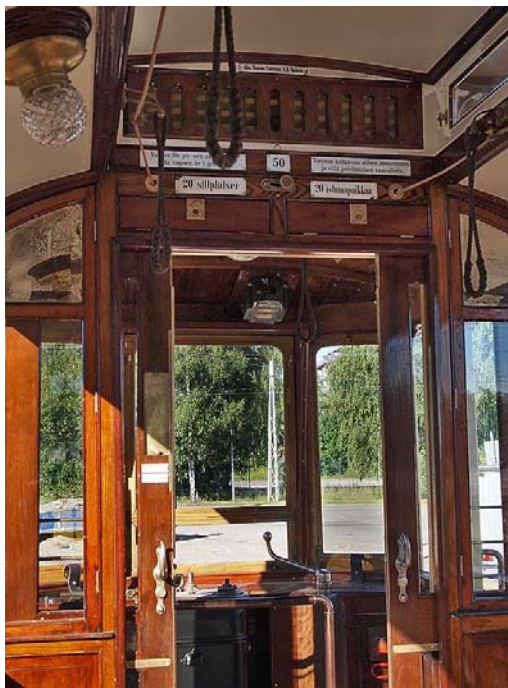
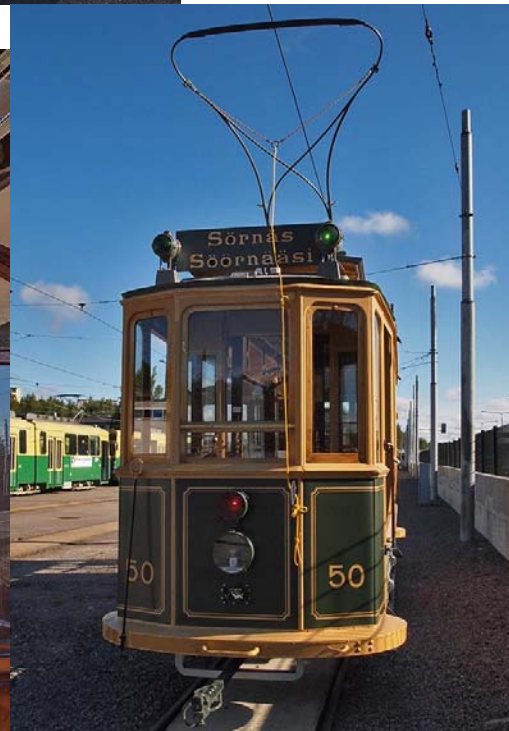
SR 50 hinattiin Vallilasta Koskelaan aamulla 10.8. hinausvaunulla H-1. Vaunun virroitin nousi ajolankaan ensimmäisen kerran avoimen taivaan alla hieman ennen kello yhdeksää. Ensimmäinen koeajo alettiin hetimitä Koskelan "kiertoradalla". H-1 varmisti edellä reilun kierroksen ajan. Lyyravierroittimen käyttäytyminen ja jarrujen toiminta varmistettiin ensimmäisinä asioina. Vielä on vaunussa tehtävää. Mutta tärkein selväsi; vaunu toimii ajossa mainiosti.

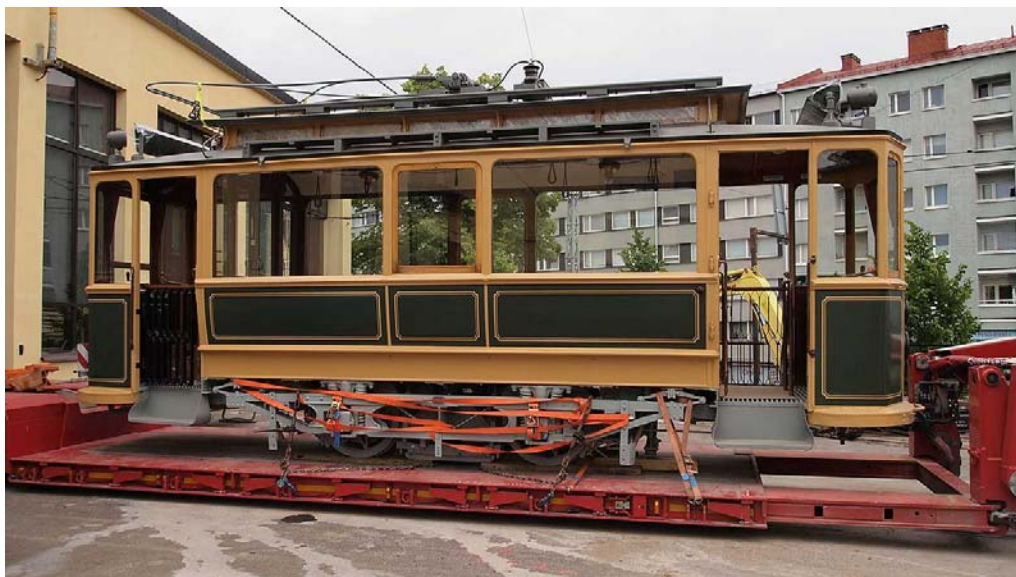
Vaunu lavetilla ja remelit vielä kiinni. Mutta tältä se näyttää. Sisällä hallissa ei tällaista kuvaa saa.

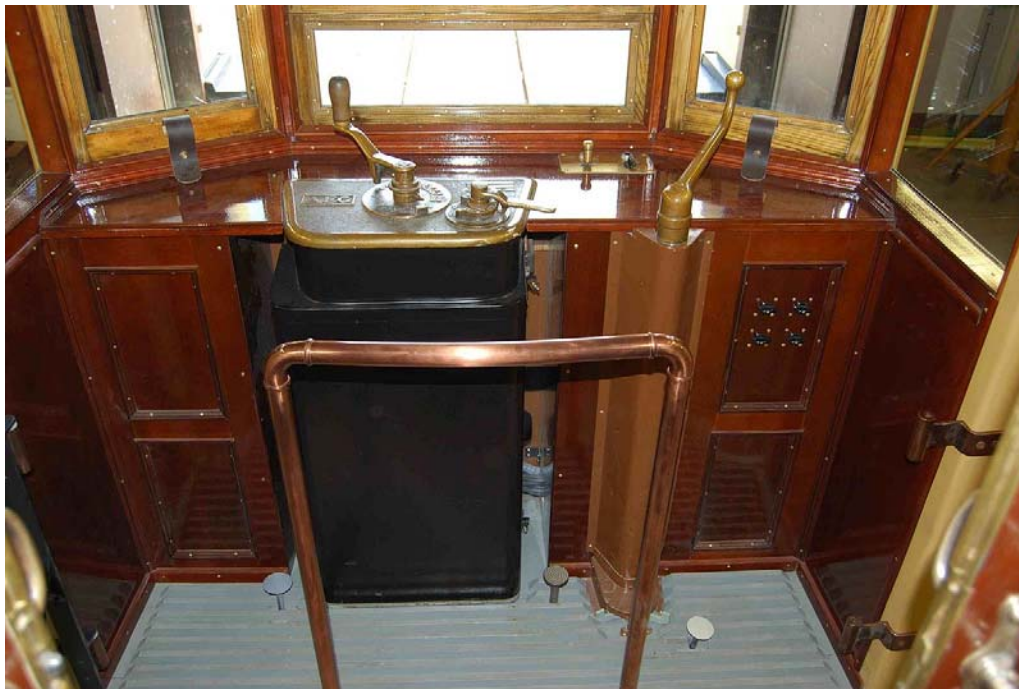
Kuvassa näkyvät käytännössä kaikki vaunun 50 ajonhallintalaitteet. Ohjaamon katossa on vielä pääkytkin sekä matkustamossa penkin alla akkukytkin. Lattian polkimista vasemmanpuolimmainen on varoituskello. Kello sijaitsee lattian alla. Tällainen poljin kelloineen löytyy myös takapään ohjaamosta. Mustan kontrollerialaikon oikealla puolella on kiskoajarrun poljin. Oikeanpuoleisin poljin puolestaan on hiekkaa varten. Hiekkasäiliöitä on neljä. Kontrollerin eli ajokytkimen on valmistanut Strömberg vuonna 1949 ja se on otettu vaunusta 135. Ajokytkimen kansi sekä kahvat ovat kuitenkin alkuperäiset saksalaisvalmisteiset (AEG), joten tässä on tehty hiukan naimiointia. Varsinaisen ajokahva on keskellä. Kahvasta toisaalta annetaan virtaa (Fahren) ja toisaalta jarrutetaan (Bremsten). Vaunun käyttöjarruna on sähköjarru. Toinen kahva on suunnanvaihtokahva. Kahvasta valitaan ajosuunnan lisäksi myös käytettävät moottorit. Vaunussa on kaksi moottoria, nekin Strömbergin valmistetta ja niin ikään vaunusta 135. Ajokytkimen viressä oikealla on alkuperäinen mekaaninen käsijarru, jota käytetään loppupysäytykseen sekä seisontajarruna. Jarrun edessä ajopöydässä on uusia kytkimiä: pystyssä oleva messinkinen vipu on vaihteenkääntäjä ja sen viressä oleva musta kytkin katsastusmääräysten edellyttämä suuntavilkku. Kumpaankaan ei liity merkkivaloa. Vaihteenkääntäjän yläpuolella on punainen vikaa ilmaiseva lamppu, joka yhdessä kellon kanssa hälyttää, jos lattian alapuolella olevien vastuslaatikoiden lämpötila nousee liian korkeaksi. Suuntavilkun yläpuolella puolestaan on Seisontajarru-tekstillä varustettu merkkivalo, joka syttyy, kun perävaunun jarrut ovat päällä. Häätäjarrukahvasta vedettäessä (moottori- tai perävaunussa) tämä merkkivalo syttyy ja hälytyskello soi. Käsijarrun oikealla puolella etusivessä ovat valokytkimet. Ylärivin kytkimistä vasen on ajovalojen ja oikea päätyiltojen valokytkin. Alarivissä puolestaan vasen kytkin sytyttää matkustamon valot ja oikea katolla olevat neljä sarvilyhtyä. Kuva © Daniel Federley

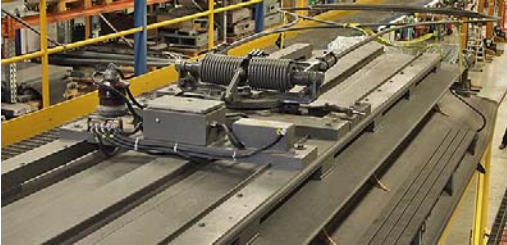
Lylyavirrotin. Alun perin laahain oli alumiinia. Mutta nykyvaatimusten vuoksi laahainosassa on hiililaahain.

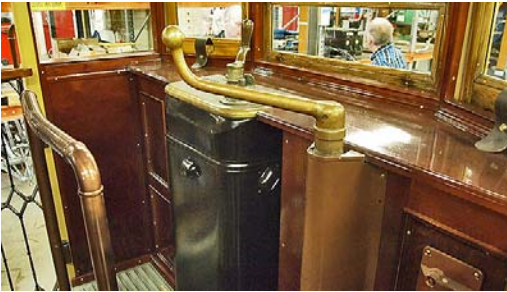
Takaohjaamo. Tämä on näkön vuoksi. Siitä ei vaimuu hallitua.

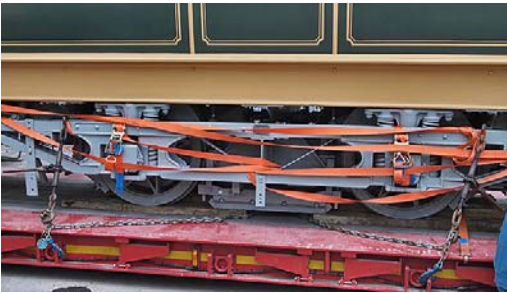
Liene ensimmäinen kaksoakselinen Helsingissä, jossa on kiskojaru, rykyajan vaatimuksesta.

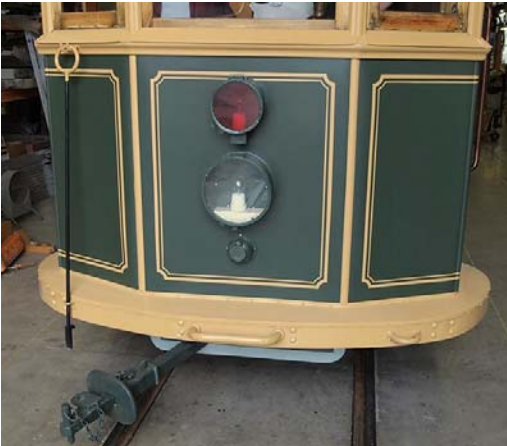
Ehdessä kytkimänä on alkuperäinen trumpettikytkin. Sitä ei ole tarkoitettuakaan käytettäväksi, mutta on se kuitenkin "häätälantessa" käyttökelppoinen: kuvassa näkyvän kytkinraudan avulla alberti ja trumpetti voidaan yhdistää ja näin vaimuu voi hinata. Kytkinrautaa tullaan säilyttämään SR 50:ssä.

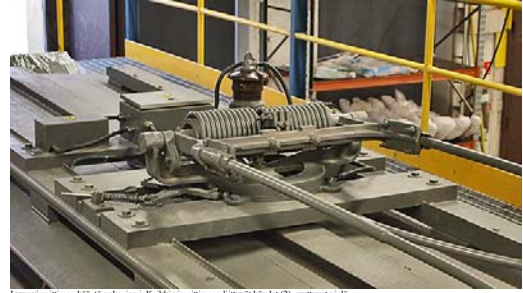
Lylyavirrotimen käänneteknismi. Kaikki virrottimen liittyvät köydet (2) pöytäval viedä.

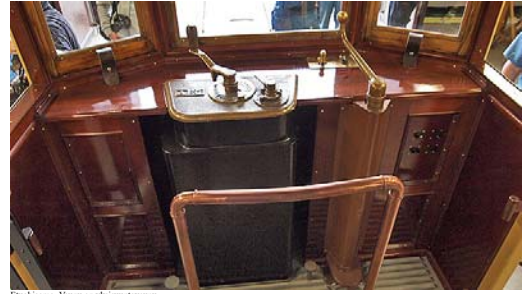
Etsiohjaamo. Vaimu on yksosuunta vaimu.

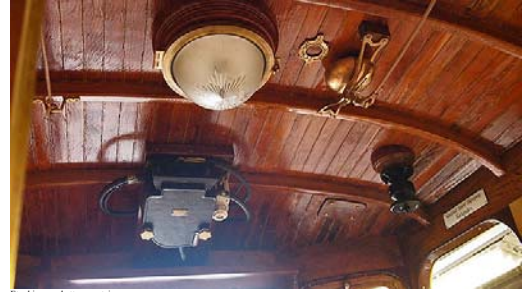
Etsiohjaamon katto varusteineen.

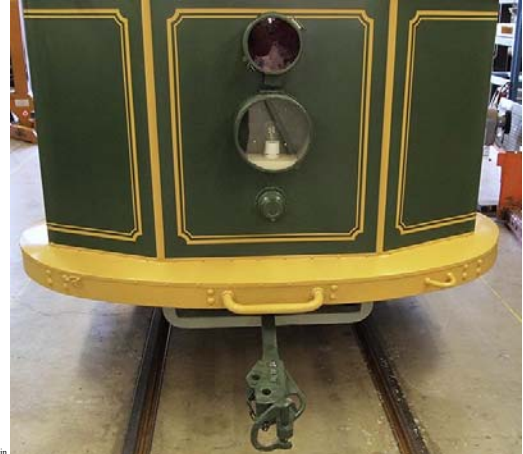
Takana on trumpettikytkinä selviää varmempi Albert-kytkin. Tähän sitten liitetään vaikka SR 233.

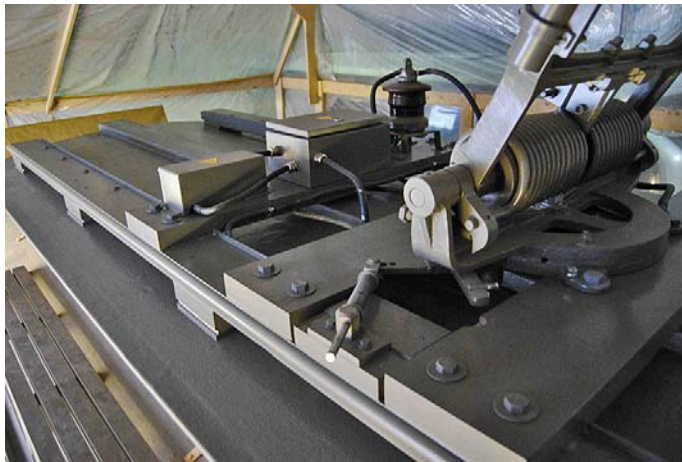
Korin viimeistelytyöt ovat käynnissä; joitain listoja puuttuu ym. pientä. Suurin osa emalikyhteistä on jo paikoillaan. Vielä puuttuu valaisimien osia. Lasikuvut kiinnitetään vasta valmiiseen vaunuun.

Katolla kaikki työt ovat valmiit. Lyyryä ei ole vielä kiinnitetty virroittimeen, mutta jalusta on paikoillaan. Jalustan takana oleva pyöreä "hattu" on ylivirtasuojauksen johdattin ja suuressa, varoituskolmiolla varustetussa laatikossa on sulakkeita. Vastukset tulevat alkuperäiseen tapaan lattian alle.

Vihreä maalaus on lopullisesti valmis ja myös koristeraidat on maalattu arkkitehdin laatimien ohjeiden ja piirustusten mukaan. Piirustusten laadinnassa käytettiin apuna suurta joukkoa valokuvia 1910-luvulta.

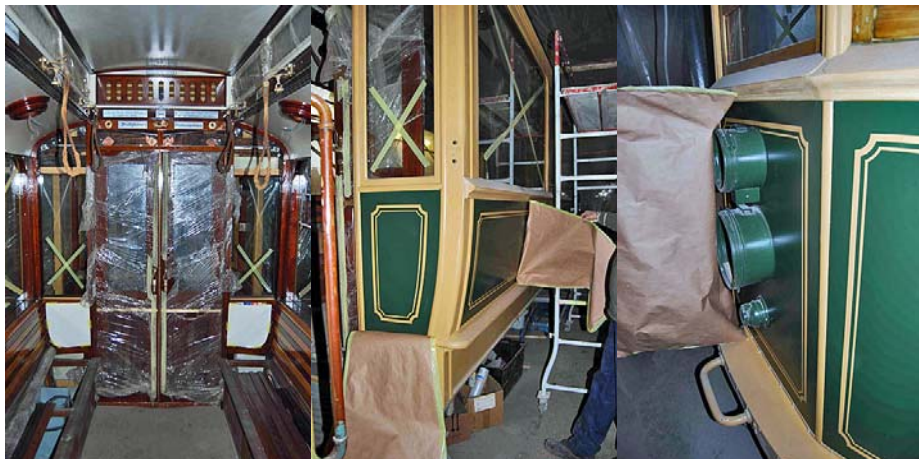
kuten kuvasta näkyy, on määrin pääkyltti paikoillaan vaunun katolla. Kyltin suojapahvissa lukee Kopli, Tallinnan raitioteiden linjojen 1 ja 2 sekä pienemmän varikon sijaintipaikka. Huumori siis kukkii työn lomassa!

Kiskoajarrun sijoituksessa tapahtui suunnitteluvirhe, jonka seurauksena jarru ei putoa käytettäessä riittävän alas, jotta jarrutusvoima riittäisi. Kiskoajarrun asennus on siis suunniteltava uudelleen. Myös moottoreiden huolto on venynyt, kun harjat olivat luultua huonommassa kunnossa.

Kuvassa näkyvää suojarakennelmaa korotetaan marraskuun puolivälissä noin 80 cm:llä, jonka jälkeen kattotyöt pääsevät alkamaan.

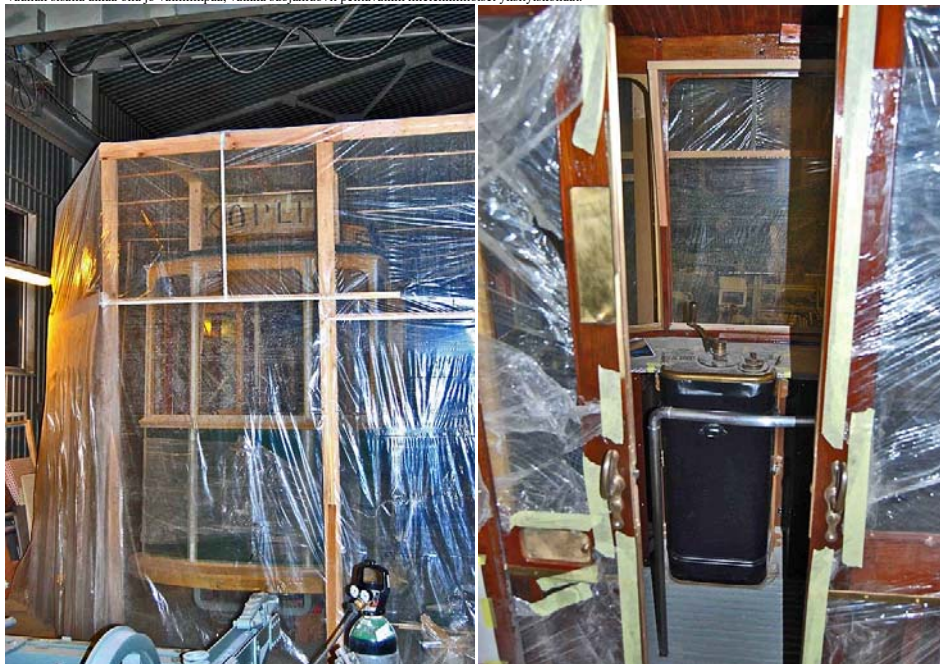
Hieman väliaikatioja vaunun SR50 entisöinnin etenemisestä 10.10.2011.

Maalaukset ovat loppusuoralla, samoin vaunun sisustaminen alkaa olla päätösvaiheessa. Tekemättä ovat vielä viroittimen asennus katolle, kaikkien valaisimien asennus, lukuisat pikkutyöt sekä työläimpänä työvaiheena lavetin lopputyöt. Nämä työt ovat viivästyneet, sillä tilatut ja jo toimitetut laakeriholkkit eivät erinäisten syiden vuoksi vastanneetkaan tarvetta, joten laakeriholkkit joudutaan valmistamaan uudelleen.

Tästä aiheutuun sekä lisää kustannuksia että töille vähintään kuuden viikon viive. Kun laakeriholkkit vihdoin saadaan valmiiksi ja viimeistelyä, saadaan myös moottorit paikoilleen ja kori voidaan nostaa lavetin päälle. Uudet holkit on kuitenkin jo tilattu.

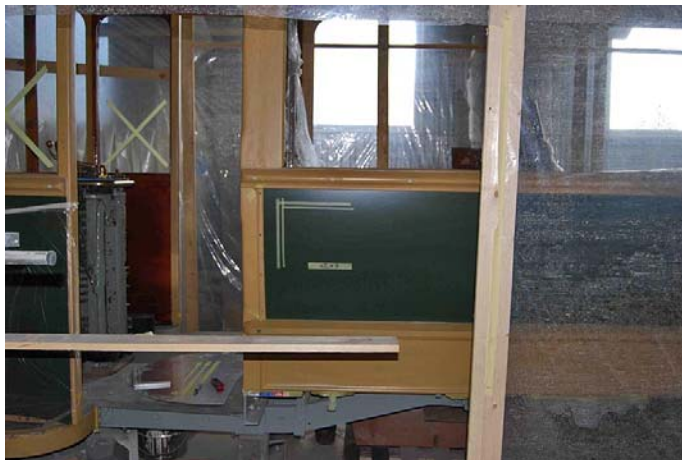
Vaunun ulkomaalaus on viimeistelyä vaille. Kuvassa testataan käytännössä arkkitehtipiirustusten mukaisten raitojen sijoittelua vaunun ulkosivulle. Kuva 25.8.2011.

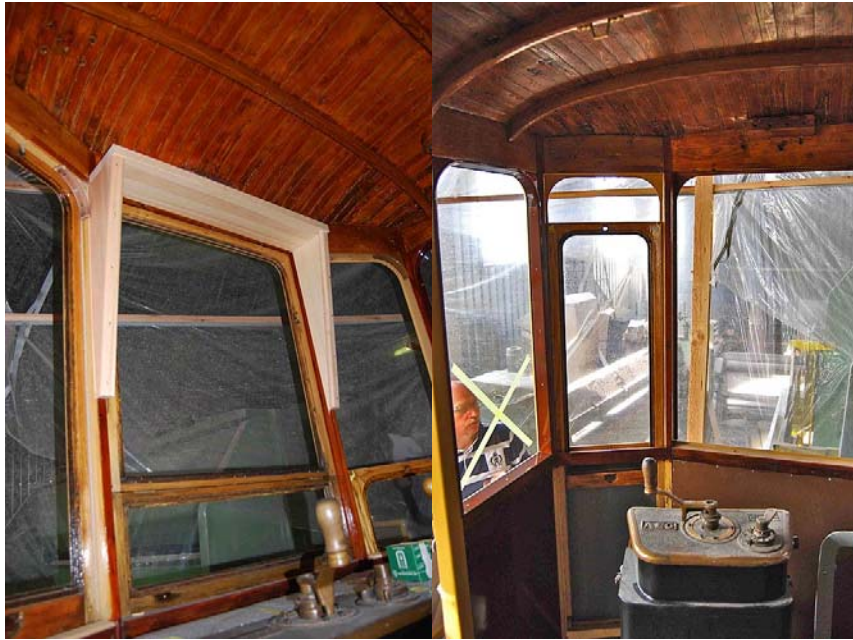
Ohjaamoon palautetaan alkuperäiset ikkunoiden avausmahdollisuudet: tuulilasia voidaan kallistaa sisäänpäin heijastumien välttämiseksi sekä ilmanvaihdon parantamiseksi ja kapeat eteenpäin antavat sivuikkumat voidaan laskea alas. Tätä on käytetty muun muassa vaihdettaessa, mutta nyt vaunuun toki tulee sähkökäyttö. Tuulilasin kallistuksen mahdollistavat raamit ovat kuvassa vielä luonnosvaiheessa, lopputuloksesta ei tule aivan näin massiivisenoloinen. Kuvat 27.9. ja 25.8.2011.

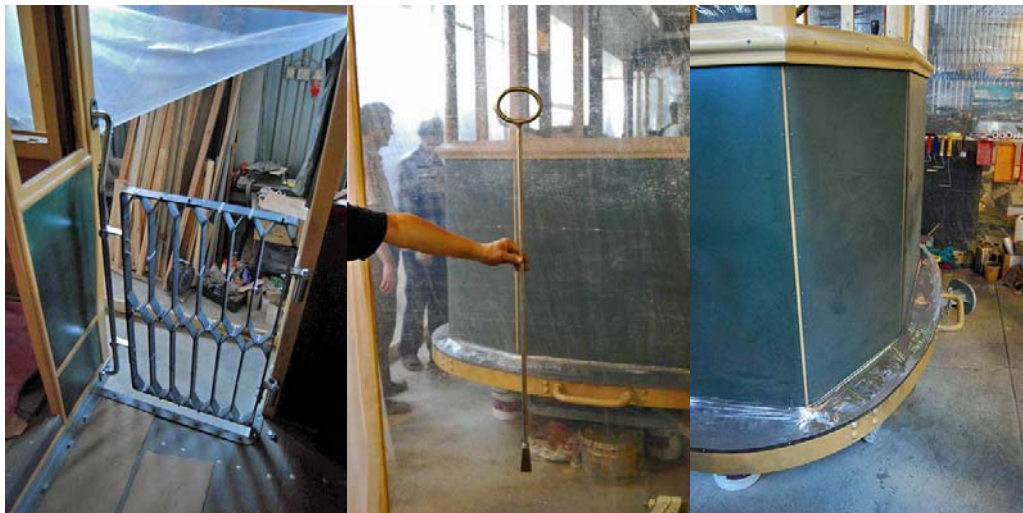
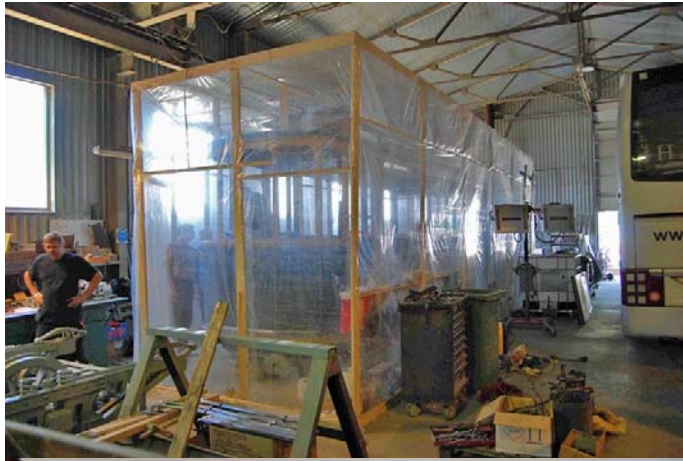
Tallinna (05.2011). Vaunun SR50 entisöintiä jatkuvat tasaiseen tahtiin.
Tavoitteena on saada vaunu "kasaan" kesäkuun loppuun mennessä, eli moottorit kockäytettyinä paikoilleen ja lavetti vaunun alle.
Työt valmistuvat tällä tietoa heinäkuussa, mutta esimerkiksi lyyravirroitin on vielä tilaamatta.

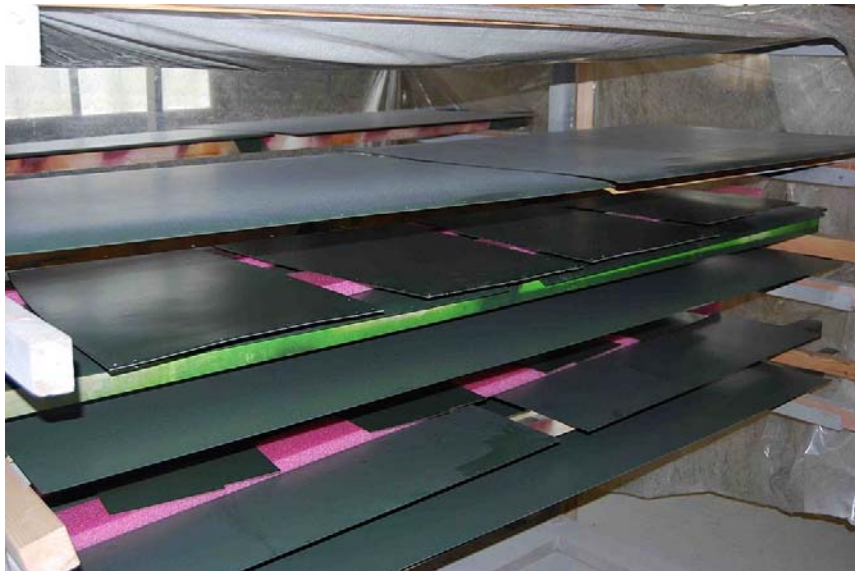
Vaunun pellit valmiiksi maalattuina. Huonokuntoisimmat pellit on jouduttu uusimaan, mutta iso osa pelleistä on vanhoja. Ei kuitenkaan alkuperäisiä, vaan jossain vaiheessa vaihdettuja

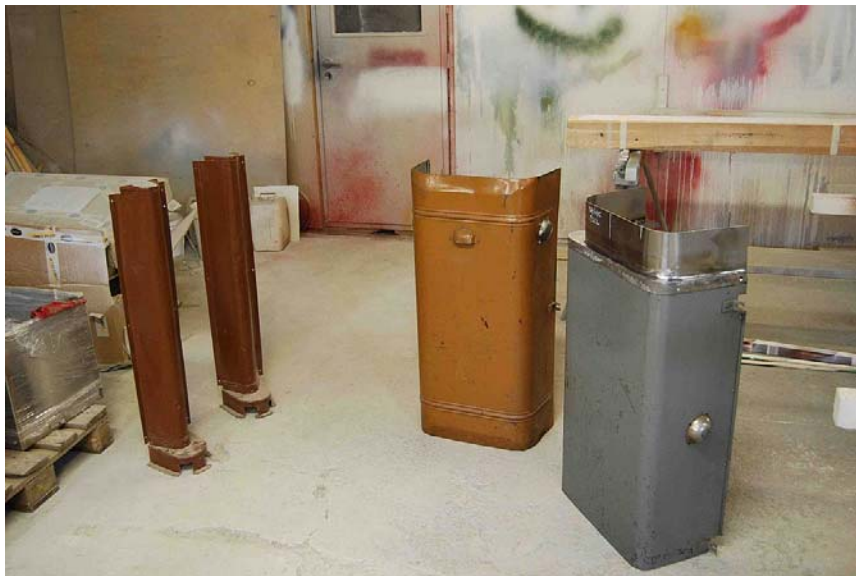
Tummanruskeat putkiot ovat päätyksille tulevia mekaanisen käsijarrun suojia. Vaaleanruskea kotelo on takapäin ajokytkimen suojakotelo. Se maalataan vielä mustaksi. Harmaa kotelo puolestaan on etusillalle tulevan ajokytkimen suojakotelo, ja sekin maalataan mustaksi. ASEA:n (oikeammin AEG:n) alkuperäisiä ajokytkimiä vaunussa ei voida käyttää, mutta takapäin alkuperäinen ajokytkin jää kuitenkin paikoilleen. Vaunu ei siis entisöinnin jälkeen ole ajettavissa molemmista päistä, vaan peruutuskin tehdään etupäästä.

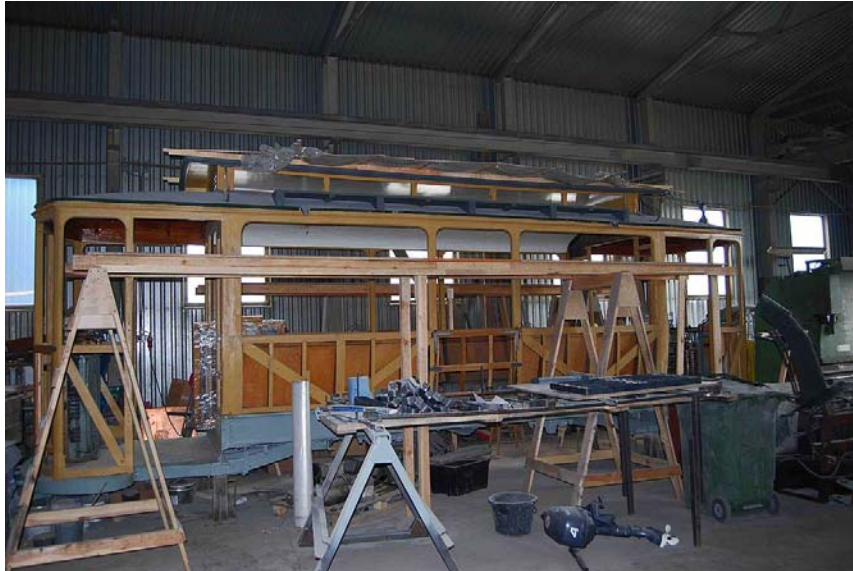
Vaunun ulkomaalaus etenee pikku hiljaa; katto on jo maalattu ja lanterniini-ikkunat sekä ikkunanpuitteet ovat saaneet keltaisen värinsä. Kun ulkomaalaus pääsee kunnolla käyntiin, huputetaan vaunu maalaustöiden ajaksi, sillä halli on kovin pölyinen.

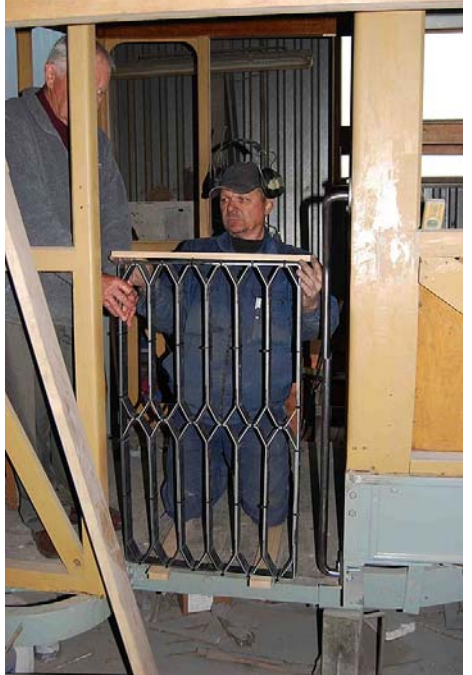
Alkuperäiset veräjät on hävitetty jo vuonna 1923. Raitiotiehtiö tarjosi niitä silloin takaisin ASEA:lle, jolla ei kuitenkaan ollut niille käyttöä. Onneksi kaupunginmuseon pikkuruotsalais-perävaunussa oli vielä yksi veräjä tallella. Sen perusteella arkkitehti laati tarkat piirustukset, ja nyt uudistuotantona valmistettavat veräjät alkavat valmistua. Niistä ei vielä ole tehty eikä puuosaa valmistettu. Kuvassa sovitetaan veräjää oviaukkoon ja tutkitaan kiinnitysmekanismien paikkaa ja pituutta.

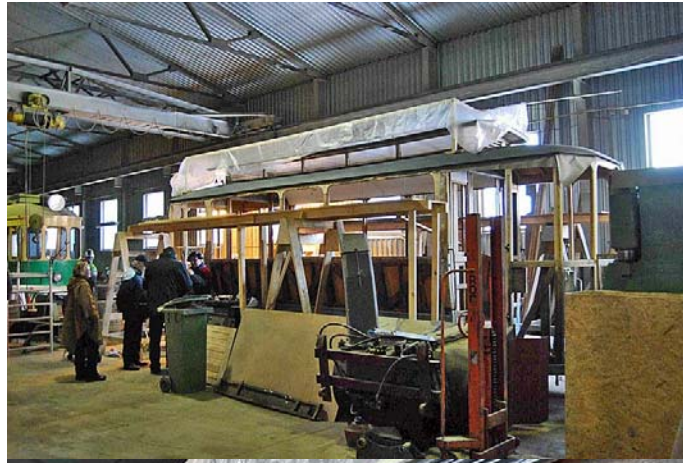
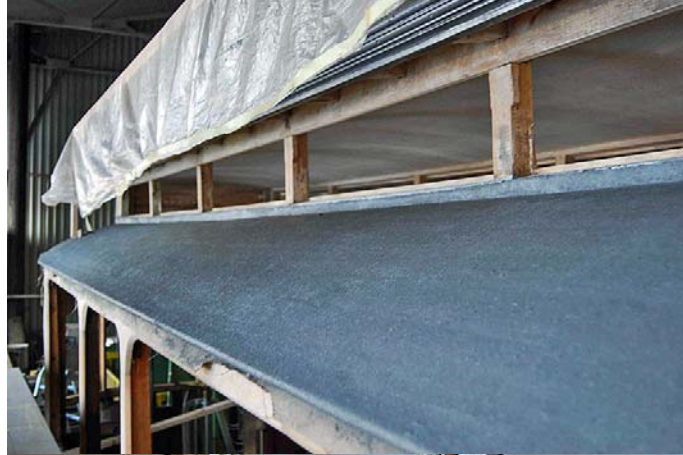
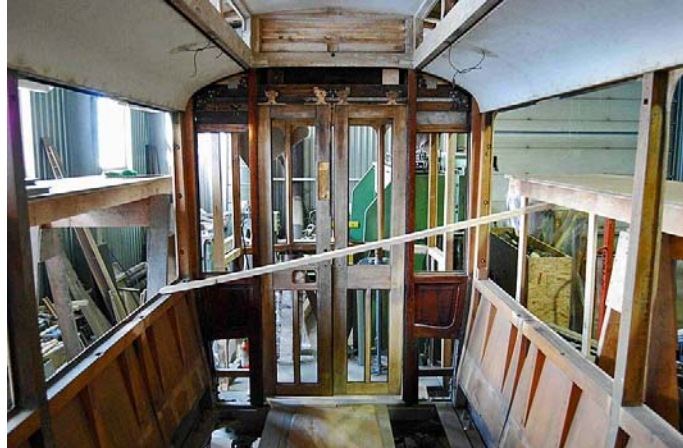
Tallinna 15.2.2011. Vaunun 50 entisöinnissä ollaan jo voiton puolella, vaikkei sitä vaunun yleiskuvasta kovin helposti huomaakaan. Korin kunnostustyöt toteutuvat ikään kuin palapelinä, jonka osaset viimeistellään mahdollisimman lopulliseen asuunsa ennen palapelin kasaamista. Sen vuoksi vaunu näyttää yhä vielä pelkältä rangaalta. Kuitenkin esimerkiksi matkustamon penkit on puhdistettu ja lakattu uudelleen, sivupellit on maalattu ym. Vain palapelin kasaaminen on vielä kesken. Rakennusteline vaunun edessä liittyy kattotöihin. Ulkokatto on käytännössä viimeistelyä vaille valmis. Katto on tehty ikaikaisella periaatteella: juuttikangas on kiinnitetty puukattoon sinkkioksiditahnalla, ja

maalauksen suoraan kankaalle pellavaöljymaalain. Kattotöissä tarvittavat materiaalit sekä työohje on saatu Göteborgin Ringlinieniltä. Matkustamon ja päätyosien erottavat ovet on jo soviteltu paikalleen, mutta vain tilapäisesti. Tarkkasilmäinen huomio, että ovien oikealta puolelta lähtevässä vaakasuorassa puussa crottuu vaunun numero "50".

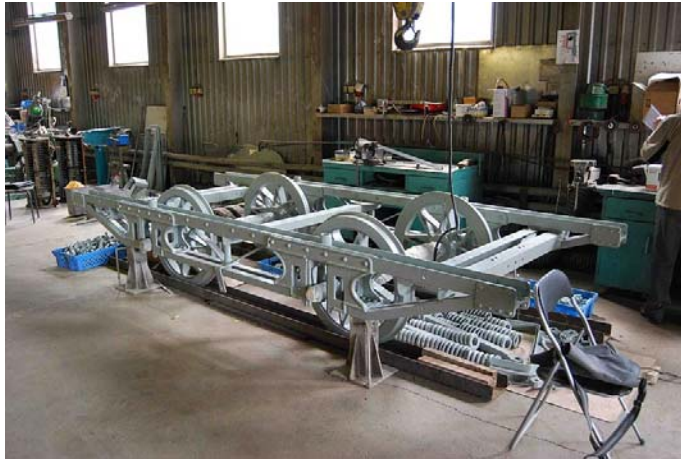
Vaunun lavetti, Tallinna 22.6.2010. Kuva © Daniel Federley
