# TRAITIO

4/2012

HKL:n välipalavaunut  
Pikkuruotsalaisen SR 50 entisöinti

# SATAVUOTIAS PALASI LIIKENTEESEEN

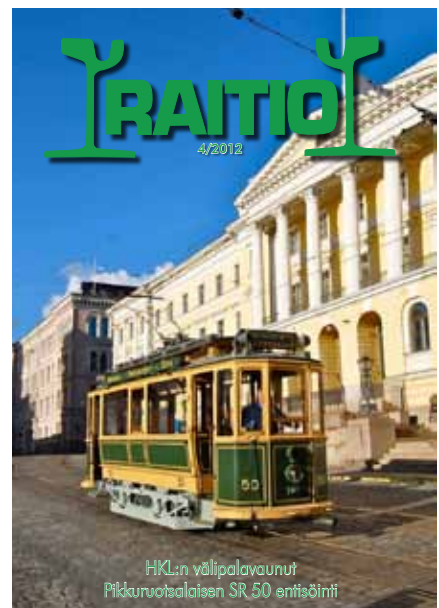
Alkuperäiskuntoon entisöity vaunu SR 50, alkuperäiseltä numeroltaan HRO 50, koeajolla Snellmaninkadulla 5.9.2012. Komeat yksityiskohdat lyyravirroittimesta koristeellisiin jugend-tyyliisiin kirjasimiin vihreän linjan mää-ränpääkilvissä luovat vuosisataista tunnelmaa. Samaa katua pitkin tämä ASEA:n ruotsalaisvalmisteinen vaunu vuodelta 1909 kulki jo sata vuotta sitten. Kuva Daniel Federley.

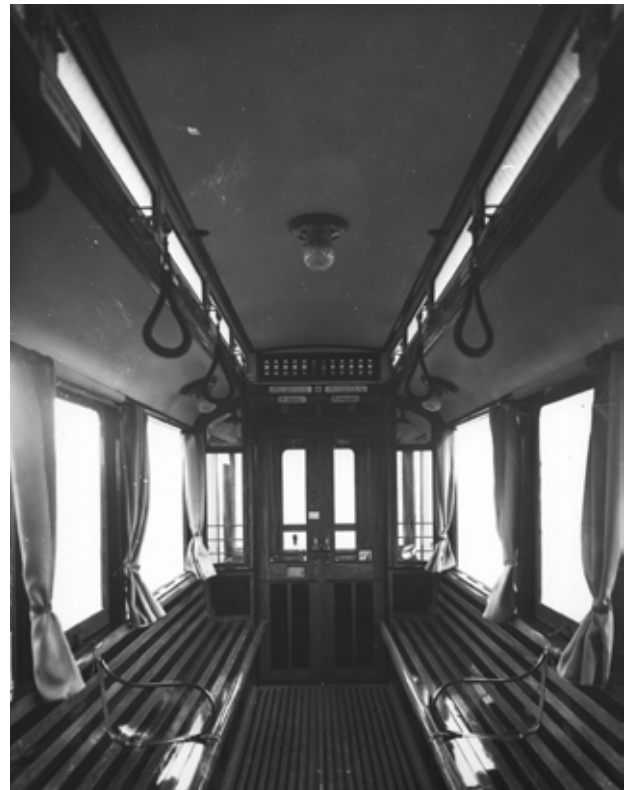
Tämä ASEA:n valmistajan kuva Jorma Rauhalan kokoelmista toimi suurena apuna sisätilojen entisöintiä suunniteltaessa.

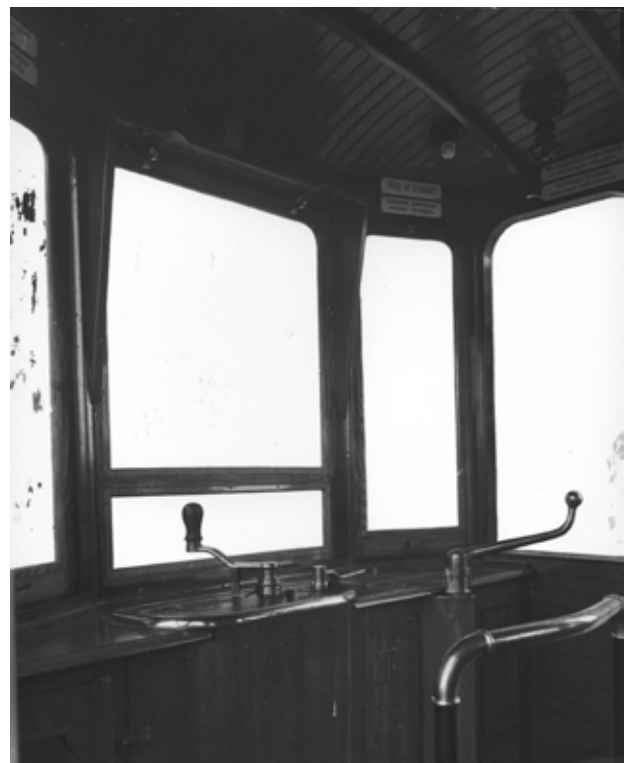
Ohjaamon yksityiskohdat saatiin alkuperäisen kaltaisiksi tämän kuvan avulla. ASEA:n valmistajankuva Jorma Rauhalan kokoelmista.

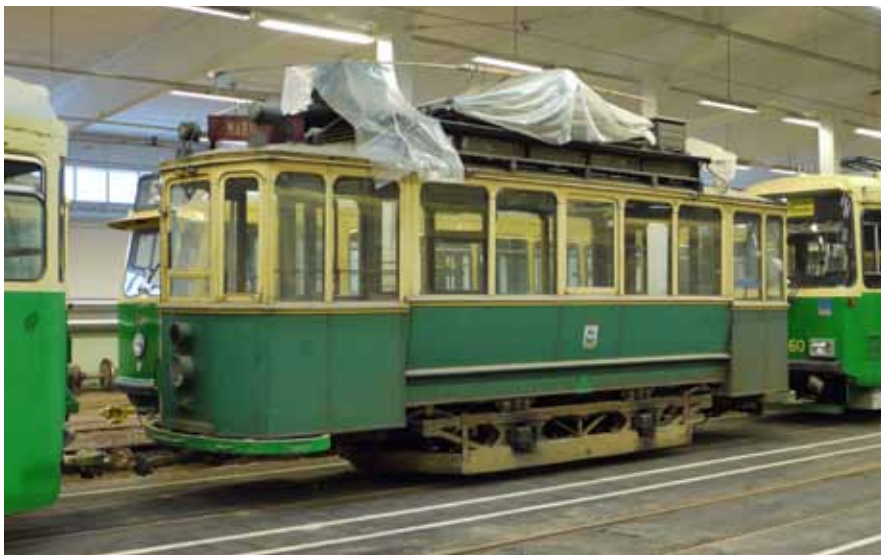
Tältä näytti vaunu H-4 eli nykyinen SR 50 ennen entisöintiä. Vaunu seisoi vuosikymmenet Koskelan ja Vallilan halleissa parempaa tulevaisuutta odottamassa. Kuva Antero Alku, Koskelan halli, 25.1.2009.

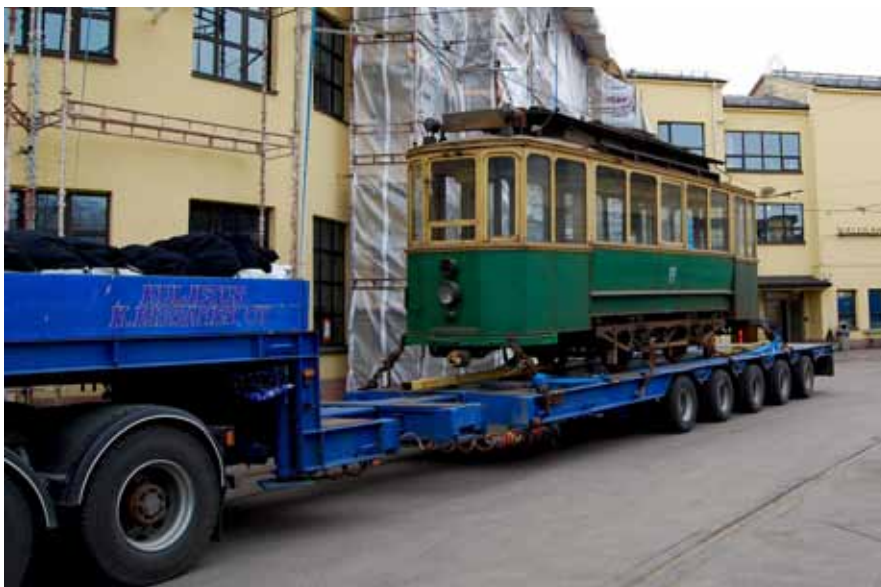
Lähdössä Tallinnaan. Kuljetusliike Rissanen kuljetti vaunun ilman virroitinta Tallinnaan Powercomin tiloihin. Kuvassa vaunu on juuri nos-

tettu kuljetusalustalle Vallilan korikorjaamolla ja etelänmatka saattaa alkaa. Kuva Daniel Federley 21.4.2010.

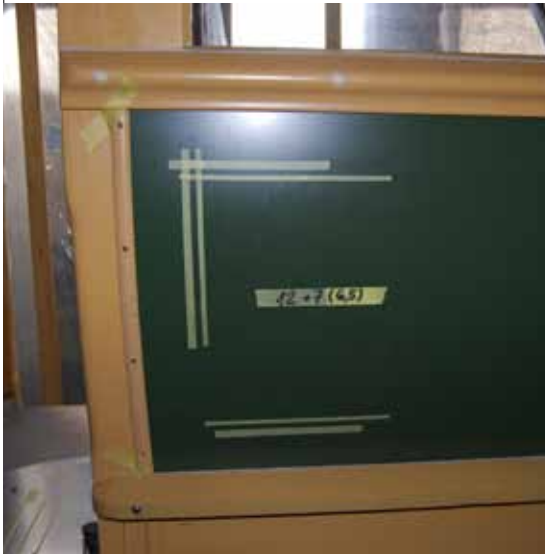
Ulkosivun koristeraitojen maalaus oli tarkkaa työtä. Alkuvaiheena kokeiltiin keltaisen teipin avulla useita eri leveys- ja sijoitusvaihtoehtoja Tallinnassa 25.8.2011. Valokuvia ja teippi-raittoja vertailemalla löytyi lopulta sopivin vaihtoehto. Kuva Daniel Federley.

Kun raitojen sijoitus ja leveys oli päätetty, laati arkkitehti tarkat maalausohjeet, jossa myös pyöristetyt kulmakohdat esitettiin selkeästi. Olke DK tuotti alihankintana taidemaalarin toteuttamaan raitojen maalauksen ja lopputulos onkin erinomainen.

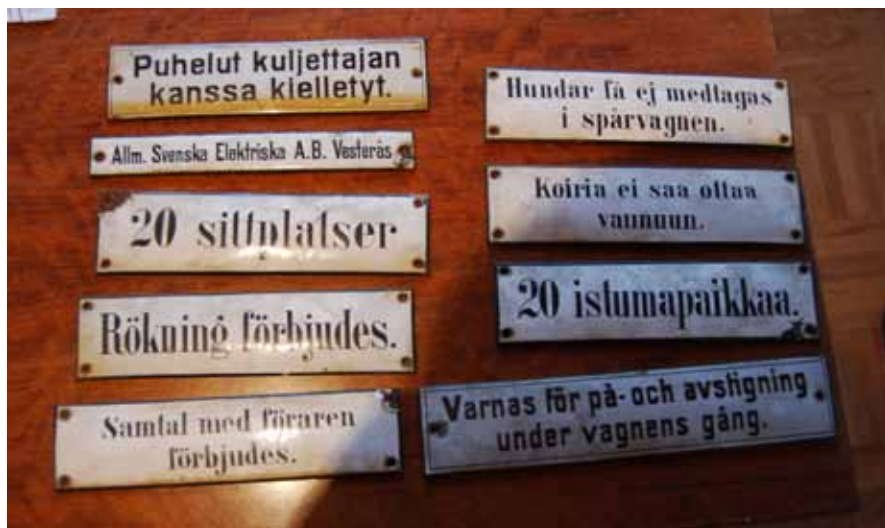
Matkustamon vanhat emaloidut ohjekyltit otettiin talteen ja puhdistettiin. Alkuperäiset on palautettu vaunuun.

Kun kaikki tarvittavat kyltit eivät olleet säilyneet, haettiin apua kaupunginmuseon vaunusta 19 sekä perävaunusta 615, joka on varastoitu Hyrylän kokoelmakeskukseen. Näiden

vaunujen kyltit kuvattiin ja kuvista teetettiin graafikolla pdf-tiedostot emalikylttien valmistajaa varten.

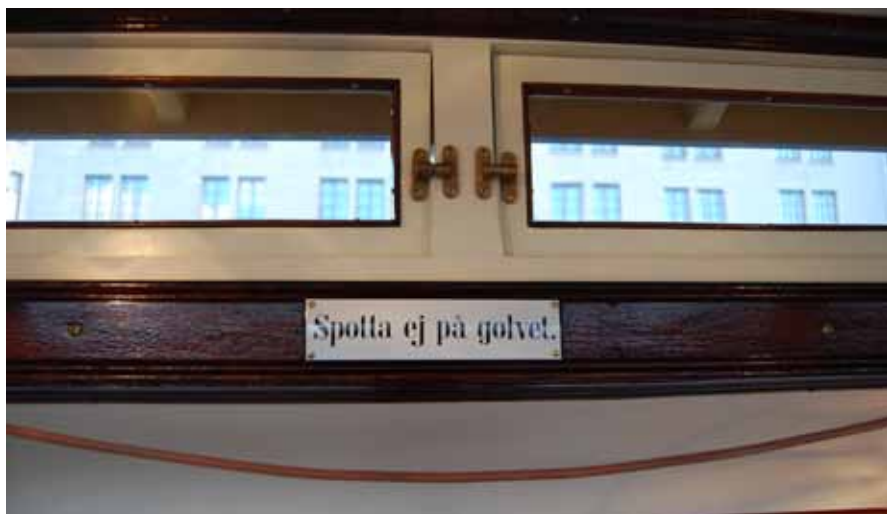
Uudet kyltit erottaa vanhoista lähinnä siitä, että pinta on vielä naarmuuntumaton eikä emali ole lohkeillut. Muistakaahan olla syljeskelemättä museoraitiovaunussa!

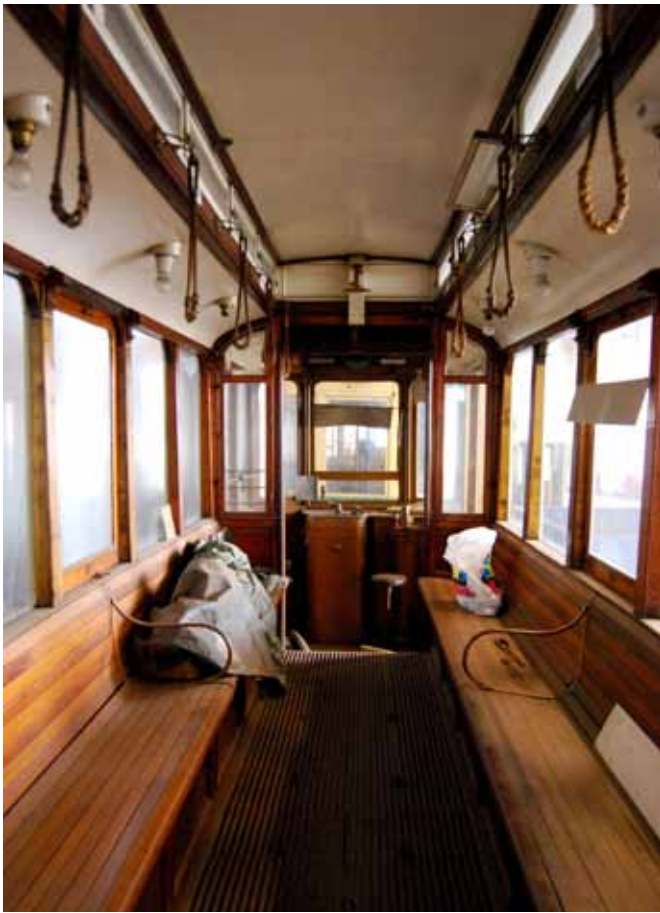
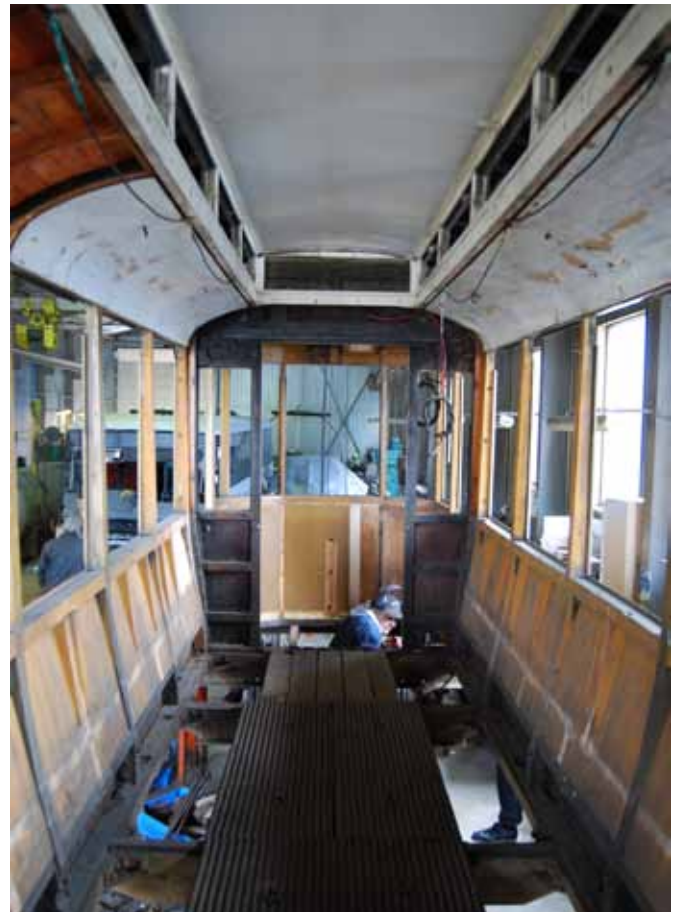
Vaunun matkustamo ennen entisöintiä (Koskela 19.4.2010), entisöinnin aikana (Tallinna 26.5.2010) sekä entisöinnin valmistuttua (Kauppatori 5.9.2012). Kuvat Daniel Federley.

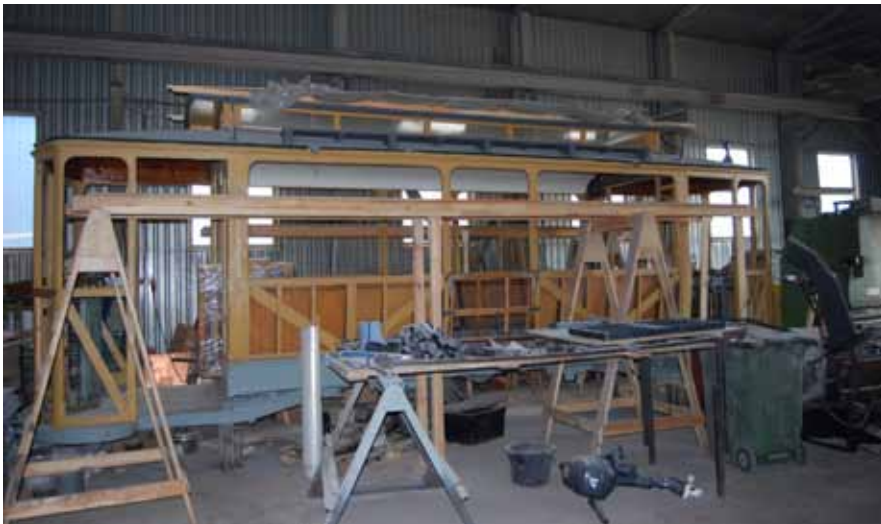
Entisöinti alkoi purkamisella; kaikki irrotettavat osat purettiin ja kunnostettiin. Pääperiaatteenä oli käyttää mahdollisimman pitkälti vanhoja osia, mutta esimerkiksi sivupellit olivat niin syöpyneet, että ne oli pakko vaihtaa. Edelliskään eivät olleet alkuperäisiä, sillä pelteihin oli merkitty asennuspäivämääriä 1930-luvulta. Kuva Daniel Federley 19.5.2011.

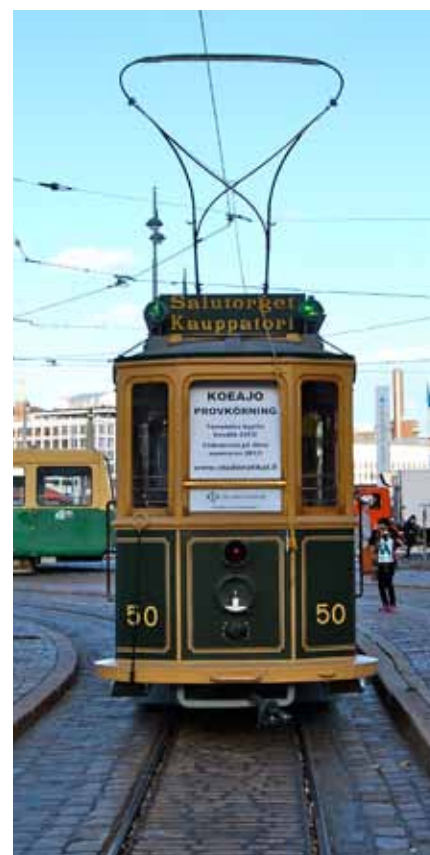
Takaikkunassa ollut kyltti kertoi kaupunkilaisille, että kyytiinkin saa tulla, mutta vasta ensi kesänä. Kuva Daniel Federley 5.9.2012.

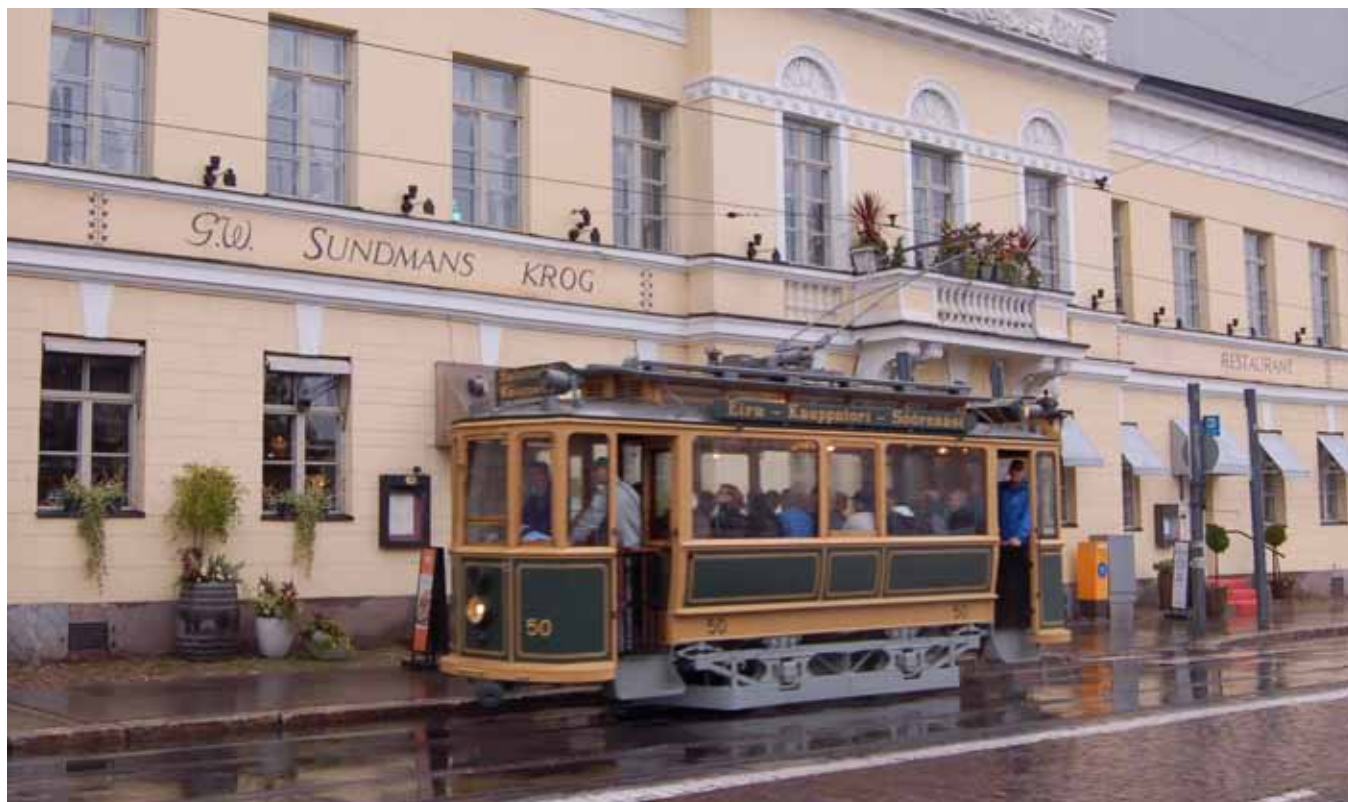
Pikkuruotsalainen SRS:n jäsenajelulla 23.9.2012. Määränpäättekstit ovat täällä puolella suomeksi, toisella puolella ruotsiksi. Ruotsiksi esitetään Sörnäinen ensin, mutta suomenkielinen teksti on järjestyksessä Eira - Kauppatori - Söörnäsi. Kun vaunu oli aikanaan kaksisuuntainen eikä päätesilmukoita ollut, pystyttiin kyltit tekemään siten, että vaunun pohjoispäässä oli aina pohjoinen määränpää

ja etelässä eteläinen – linjakilpi osoitti siis reitin lisäksi myös määränpäätä, jonka lukutaitoinen matkustaja saattoi päätellä vaunun kulusuunnasta. Lukutaidottomia varten oli sitten linjaväri. Kuva Jorma Rauhala.

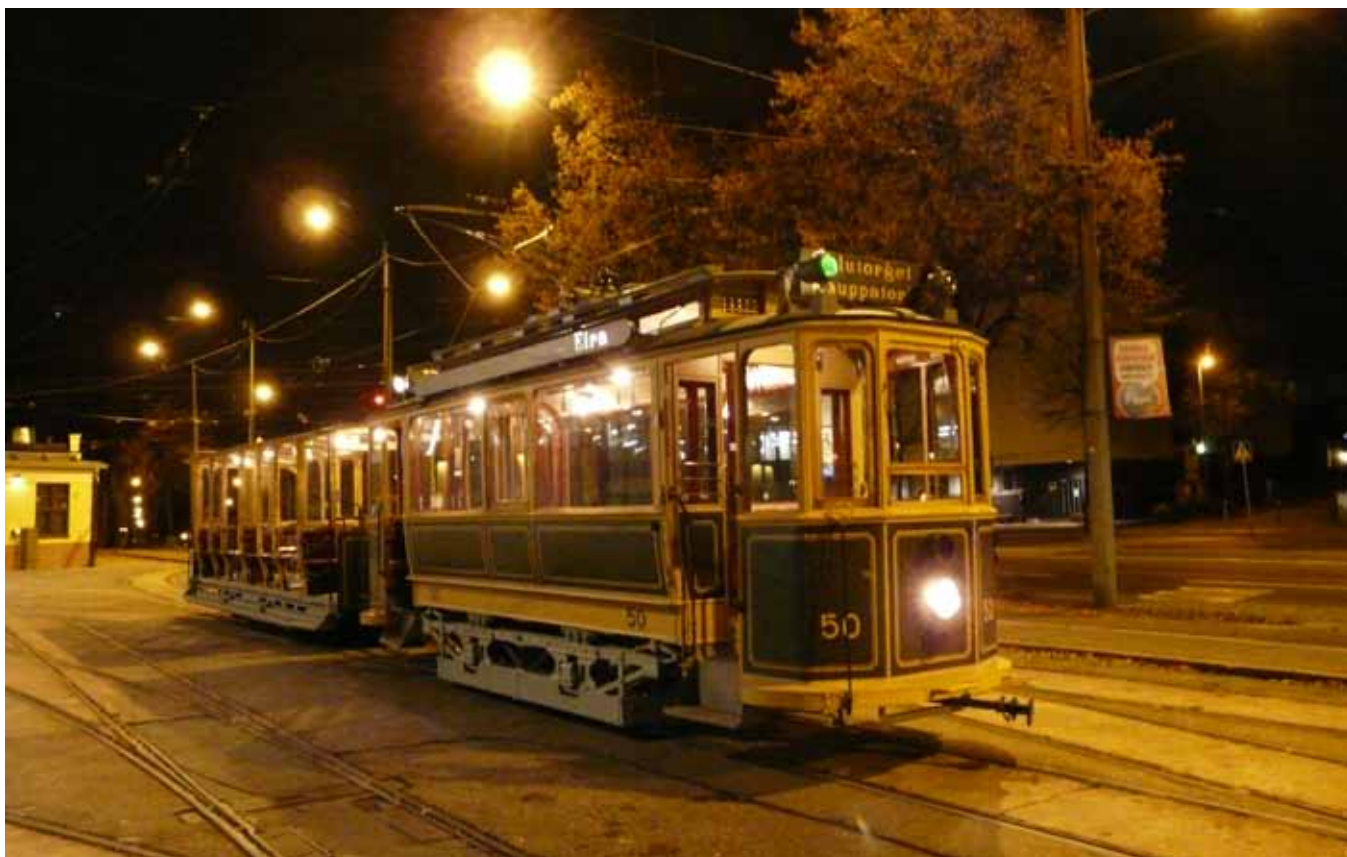
Vaunuyhdistelmä 50+233 ensimmäistä kertaa hallialueen ulkopuolella hyvin varhain aamuyöllä 31.10.2012. Koeajon tarkoituksena oli testata jarrujen tehokkuutta Snellmaninkadun ja Kaisaniemenkadun mäissä, mutta ajo päättyikin jo Vallilaan, kun huomattiin, että jarrujen säätötarve on ilmeinen. Tällainen vaunuyhdistelmä kaunistaa Helsingin katukuvaa keuhalla 2013. Kuva Daniel Federley.

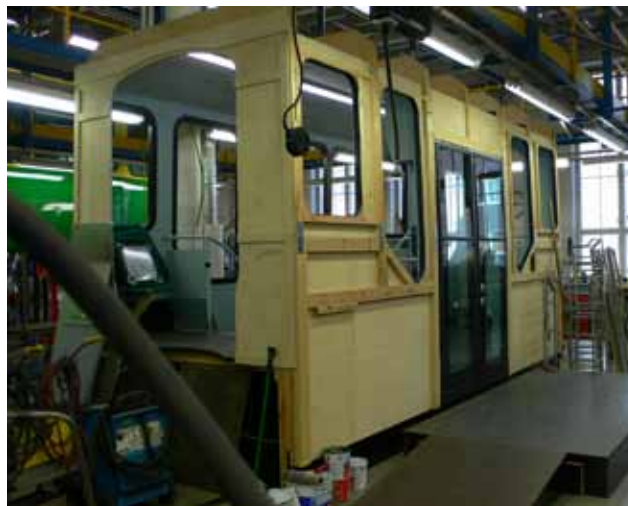
Moni suunnitteluratkaisu hioutui lopulliseen ja käytöjätävällisempään muotoon maketin avulla. Puumalli rakennettiin Vallilan varikolle hankkeen suunnittelun avuksi ja sitä kävivät muun muassa vammaisjärjestöjen edustajat kokeilemassa. Sähköpyörätuolillakin pääsee nyt raitiovaunuun. Kun SRS:n jäsenkunta kävi tutustumassa makettiin, kokeilimme samalla matkustajamääräennätystä. Yhteensä 50 jäsentä ahtautui välipalaan onnistuneesti. Kuva Arto Hellman 10.11.2006

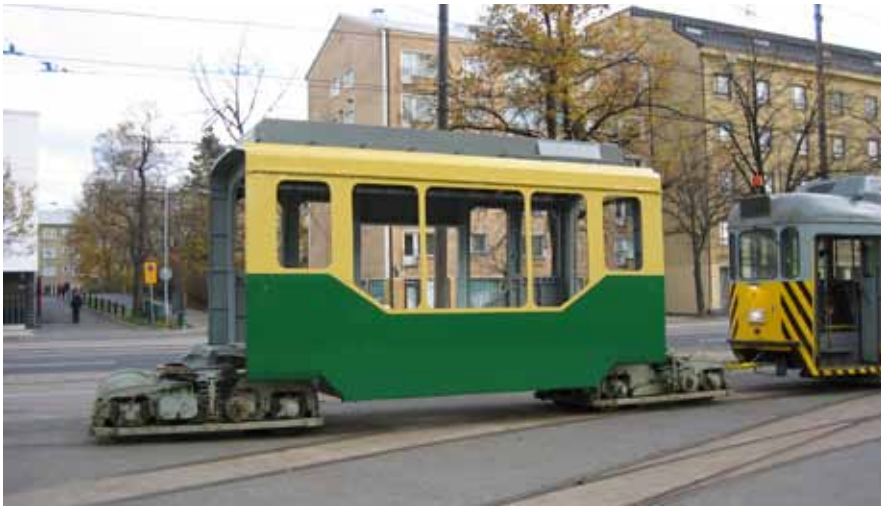
Ensimmäinen välipala eli vaunuun 80 liitetty C-vaunun runko tuotiin Vallilan halliin 29.10.2006. Kuvat Daniel Federley.

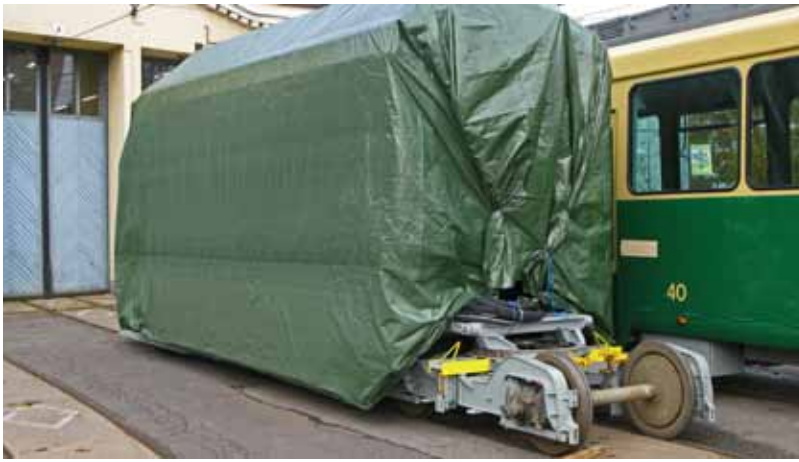
Siirtoteleillä kulkeva irtovälipala odottaa suojahupun alla asennusta. Hupun alta pilkistää melkoinen kaapelipaketti, joka aikanaan liitetään A-vaunuun. Kuva Arto Hellman 28.10.2009.

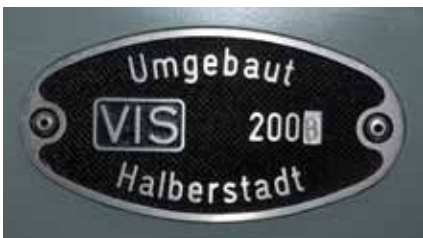
Ykkössarjan niveliin lisättiin peruskorjauksen yhteydessä tällaiset kilvet Saksassa. Umgebaut merkitsee suurin piirtein "muutosrakennettu" eli on voimakkaampi ilmaisu kuin pelkkä täys- tai peruskorjaus. Jorma Rauhala kuvasi vaunun 44 kilven 8.12.2008.

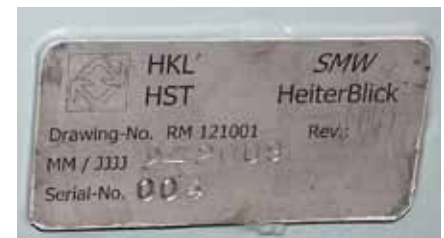
Vaunun 101 telirungon valmistajanlaatta. Kuva Jorma Rauhala, Vallila, 19.5.2009.

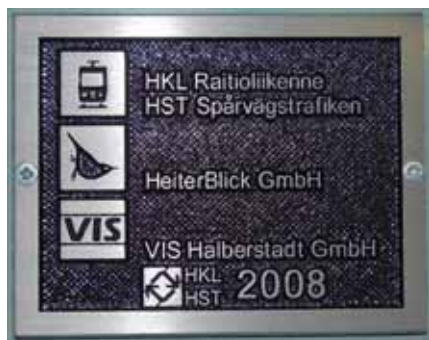
Vaunun 85 ovikoneiston kotelon päällä oleva valmistajalataa. VIS Halberstadt GmbH on matalaosan korin rakentaja ja HeiterBlick GmbH puolestaan pitenevässä vaunussa tarvittavan uuden telin rungon rakentaja. HeiterBlick toimii Leipzigissä ja valmistaa mm. Leoliner ja CityRider -raittiovaunuja. Kuva Jorma Rauhala 15.1.2009.

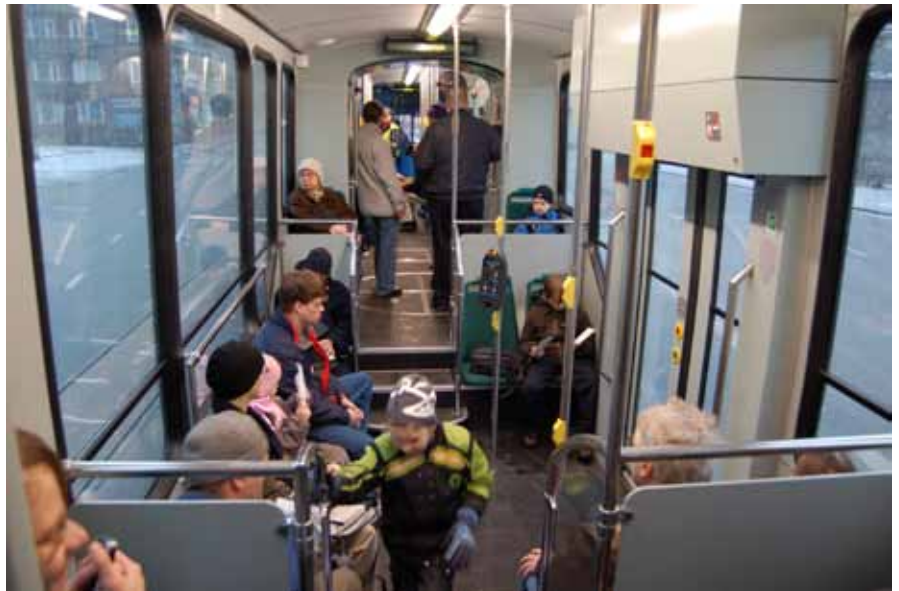
Sisäkuva vaunun 80 C-vaunusta eli välivosasta. Vielä tässä vaiheessa vaunussa ei ollut invaramppia eikä valmistajan laatua ovikoneiston laatikon kannessa. Kuva Jorma Rauhala 14.1.2007.

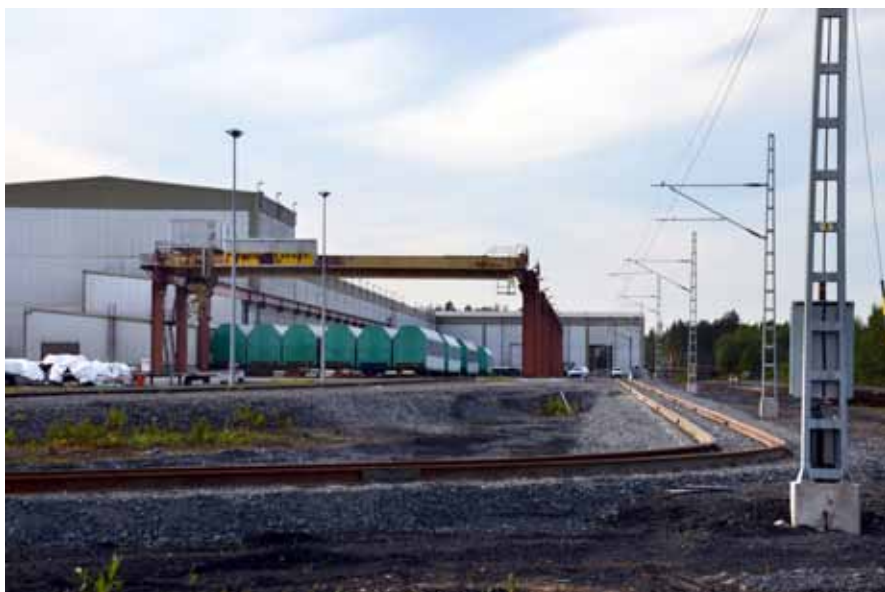
Otanmäkeen Transtechin tehtaalle on valmistunut koeajoraide uusia MLNRVIII-vaunuja varten. Radan ja sähköistyksen rakensi VR Track. Kuva Olavi Huotari 29.8.2012.

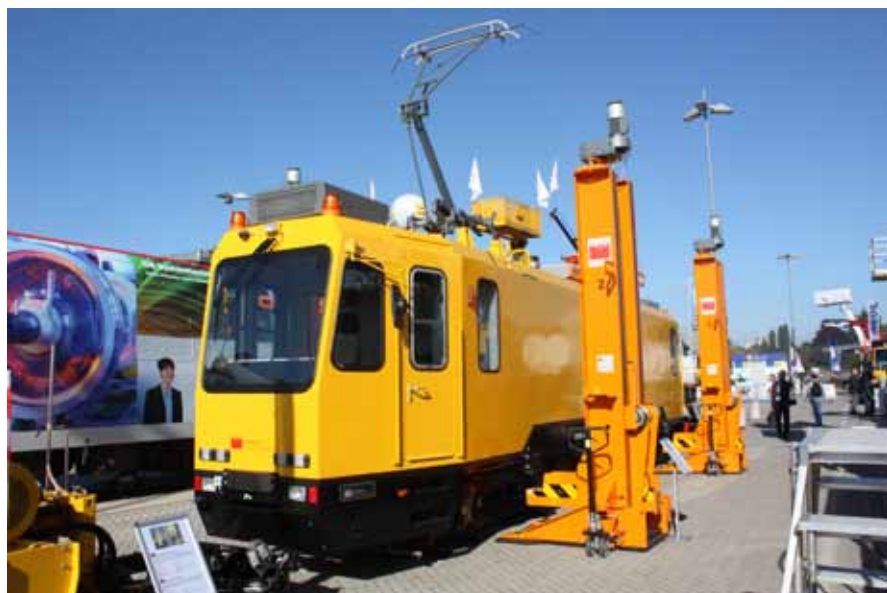
Berlinissä järjestettiin 18.–21.9.2012 maailman laajimmaksi muodostunut raideliikenteen messutapahtuma, InnoTrans 2012. Näytteilleasettajia oli huikeat 2480. Nyt ensimmäistä kertaa mukana oli Suomeen toimitettava liikkuvan kaluston yksikkö. Windhoffin valmistama HKL:n uusi työvaunu nro 2012 oli InnoTransissa Berliinissä esillä vielä ilman Helsin-

gin tunnuksia. Vaunun valmistusnumero on 2713/2012. Vaunu kuljetettiin messuilta suoraan Helsinkiin. Valmistaja halusi omalla kustannuksellaan esitellä tämän maailmanlaajuisesti hyvin modernin vaunun 100 000-päiselle yleisölle. Tämä sopi tilaajalle, kun sai vastapainoksi vaunuun muutaman lisäparannuksen. Kuva Markku Nummelin, 20.9.2012.
