# Helsinki Koskelan varikon rakennushistoriaselvitys

arkkitehti Sanna Ihatsu - CasaCo Studio Oy

20.4.2022

Tilaaaja: Helsingin kaupunki  
Kaupunkiympäristö

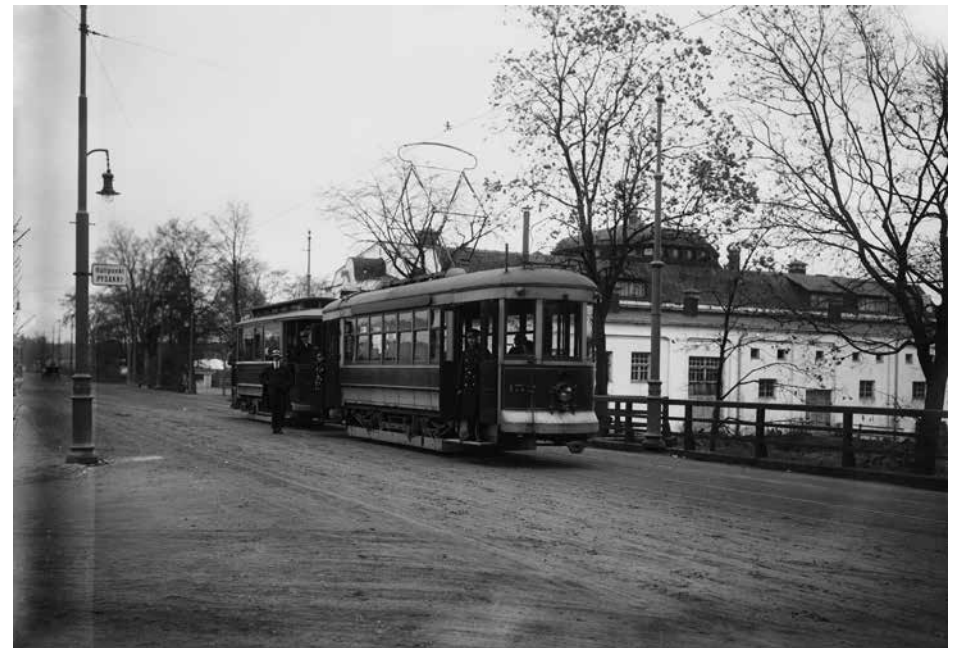
Raitiovaunu Hippodromin edustalla Läntisellä Viertotielä (nyk. Mannerheimintie 19, Töölön kisahalli), kuvaaja Eric Sundström 1922, HKM. 1920-luvulla HRO vastaanotti amerikkalaisen Brill-tehtaan raitiovaunusarjan. Niiden vaunuissa oli uutuutena mm. poikittain järjestetyt istuimet, jotka saattoi kääntää aina kulloiseenkin kulkusuuntaan, kun vaunut olivat kahteen suuntaan ajettavia, eli ajokytkimet sijaitsivat vaunun kummassakin päässä ja ovet kummallakin sivulla. Tämä raitiovaunumalli oli käytössä aina 1950-luvulle saakka toimitetuissa uusissa moottorivaunuissa.<sup>19</sup>

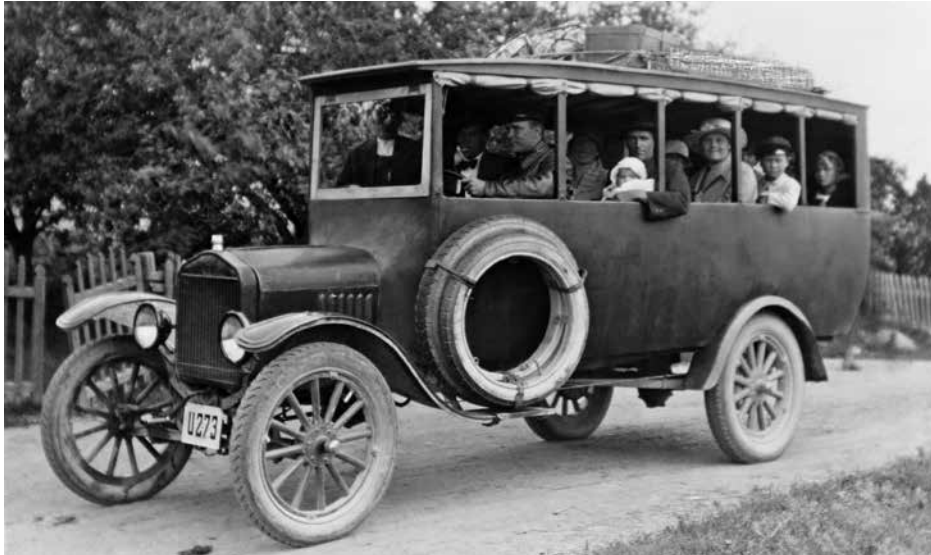
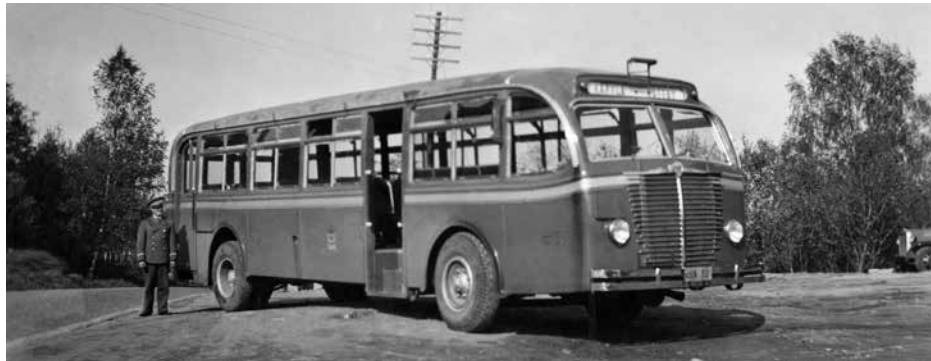
Yläkuvassa linja-auto Helsinki-Nurmijärvi 1920-luvulta, HKM. Aluksi bussit liikennöivät keskustasta lähimaaseudulle. Bussit olivat nokkamallisia ja ikkunat olivat vain pressuilla peitettäviä aukkoja.

Alakuvassa Büssing Nag LD6 TV 400 ja kuljettaja, 1938, HKM. Vuonna 1933 kantakaupungissa liikennöivä Oy Omnibus Ab hankki uudentyyppisiä loivanokkaisia bulldog-alustalla varustettuja kaupunkibusseja. Loivanokkaisissa buldogeissa moottori oli vedetty sisään etuakselin päälle, kuljettajan viereen. Ohjaus siirtyi keskeltä kulmaan, jolloin toinen etukulma jäi avoimeksi matkustajien liikkumista varten.<sup>20</sup>

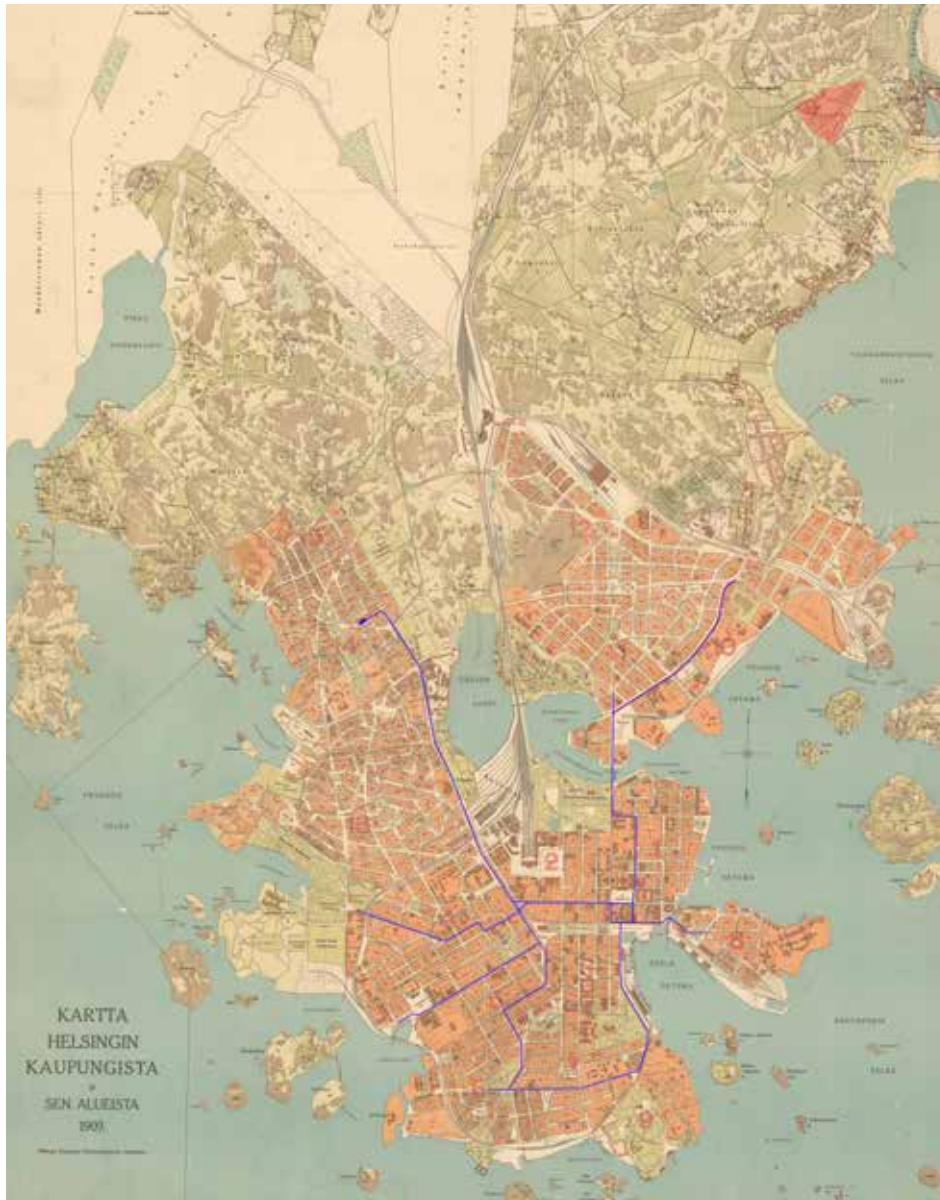
Vasemmalla Helsingin kartta vuodelta 1909. Oikealla kartta vuodelta 1925. Sinisellä on kartasta korostettu raitiovaunureitit, kaupunkibussireittejä ei vielä ollut. Koskelan varikkoalue on merkitty karttoihin punaisella. Kartat HRI, muokaus Sanna Ihatsu.

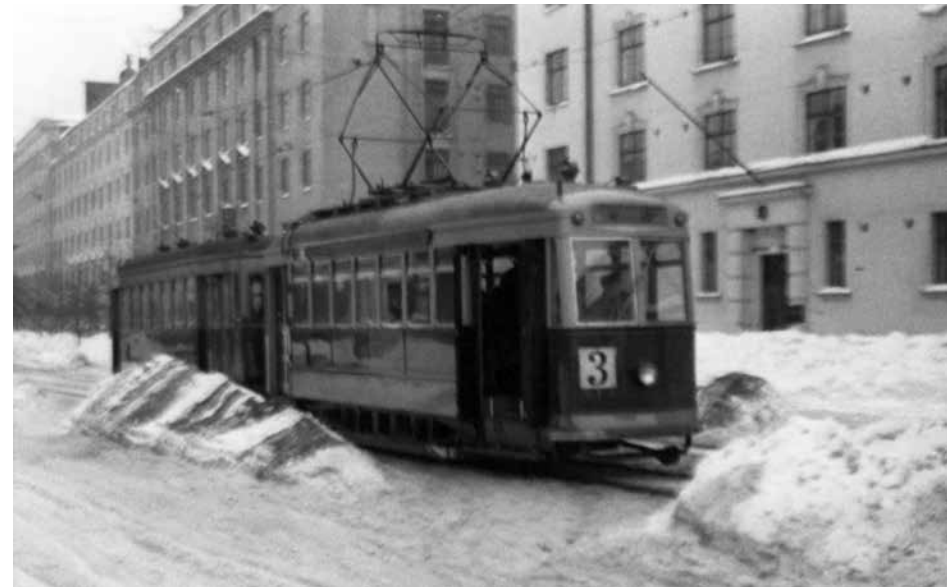
Ensimmäinen Helsinkiin toimitettu kotimainen moottorivaunu. 1940-luvun alkuun mennessä kaikki kaupunkiraitioliinjojen päätepysäkit oli muutettu silmukkaraitteiksi ja siksi siitä lähtien hankituissa uusissa perävaunuissa ovet olivat vain toisella puolen eikä istuimien tarvinnut enää olla käännettäviä. Ensimmäiset kotimaiset moottorivaunut valmistuivat Suomen Autoteollisuudelta 1940-luvun alussa ja umpiperävaunut Kaipion tehtailta 1940-luvun puolivälissä. Kuva vuodelta 1941, HKM.<sup>33</sup>

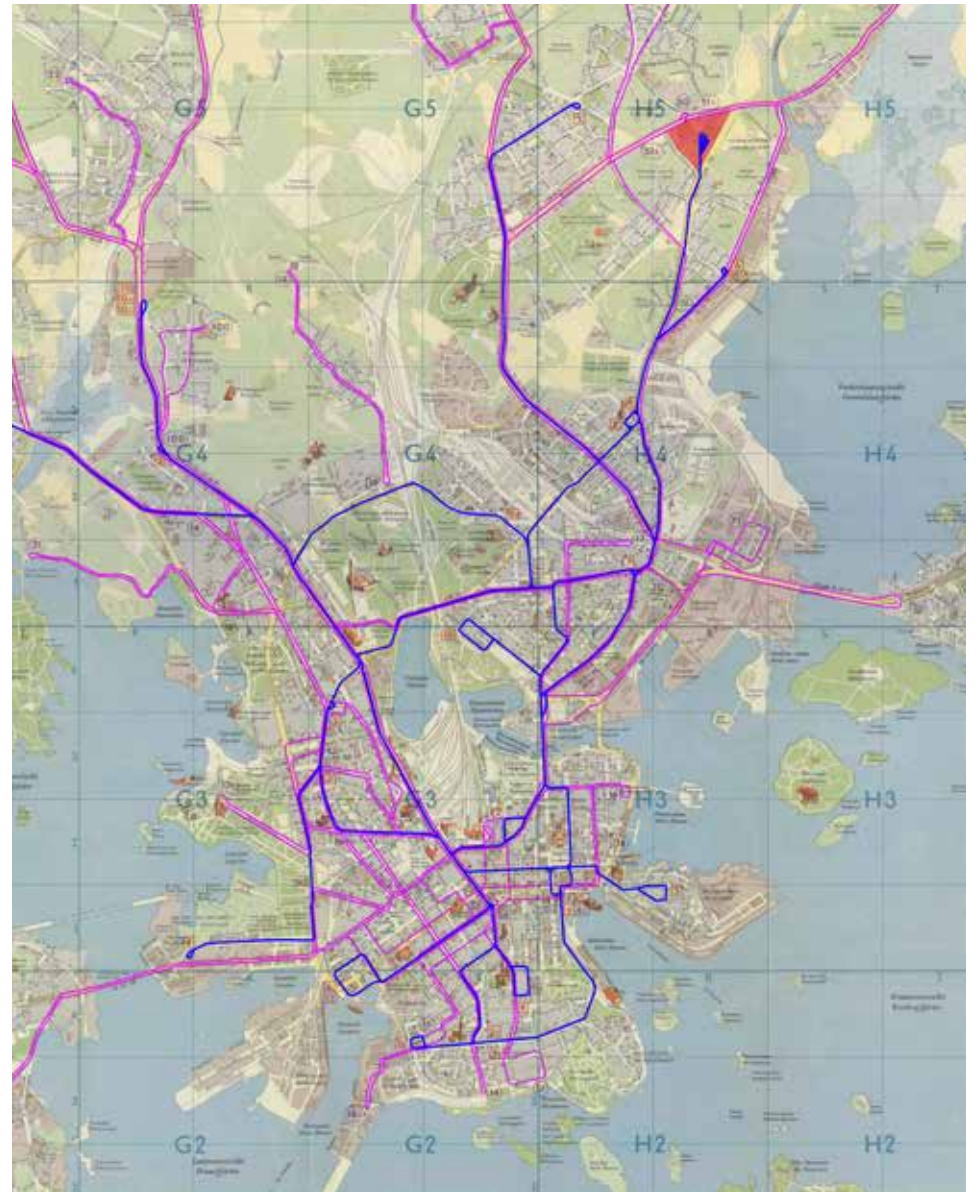
Vasemmalla Helsingin kartta vuodelta 1940. Oikealla kartta vuodelta 1962. Sinisellä on kartasta korostettu raitiovaunureitit ja violetillä bussireitit. Koskelan varikko-alue on merkitty karttoihin punaisella. Kartat HRI, muokkaus Sanna Ihatsu.

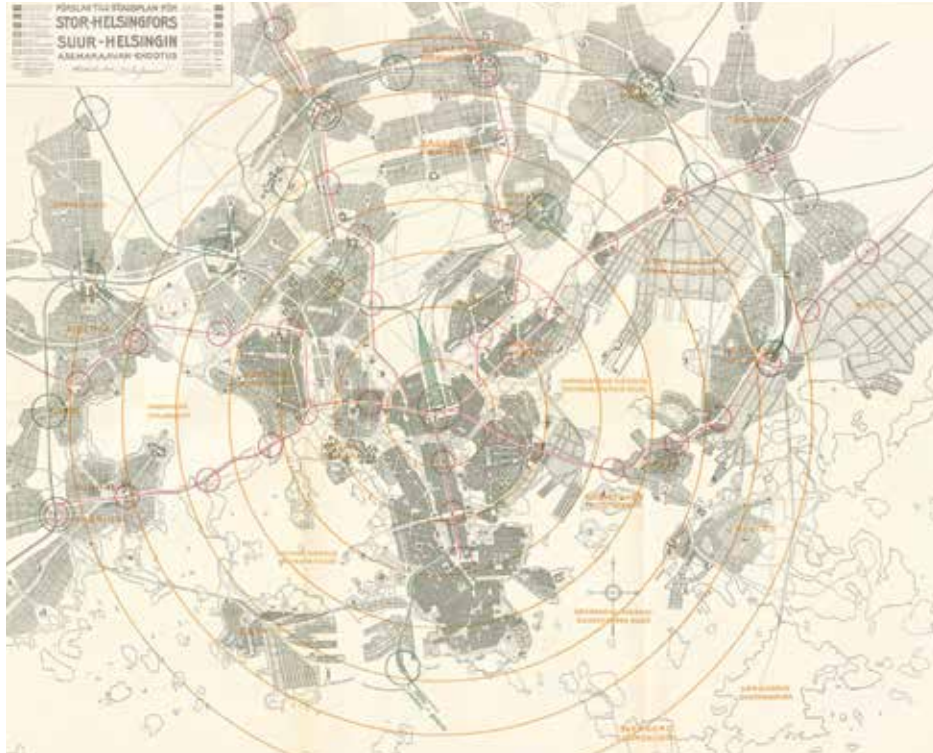
Kuva ylhäällä Suur-Helsingin asemakaavaehdotus Saarinen, Sjöström, Jung 1918 s. 23. Uusi keskusasemapiha on sijoitettu Pasilaan, jonne tulevat vihreällä merkityt kaukoradat. Kaukoratojen asemia yhdistää rengasrata. Lisäksi esikaupunkialueita palvelee punaisella merkityt esikaupunkiradat, jotka kaupunkialueilla oli ajateltu kulkevan joko tunnelissa tai ilmaratoina. Esikaupunkilinjat on yhdistetty rataosaan, jonka ajateltiin kulkevan Kuningasavenytä pitkin nykyiselle rautatieasemalle. Tavallisia raitiotieitä ei ehdotukseen ollut otettu.

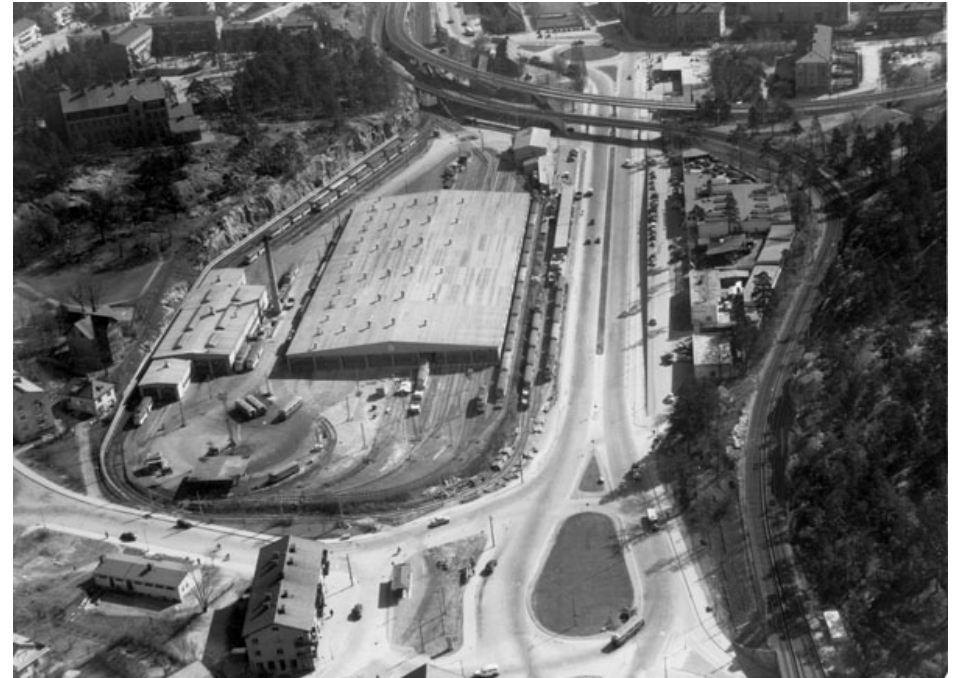
Ilmakuva Tukholman Alvikin 1942 valmistuneesta Brommahallenista, Oscar Bladh, 1953, Spårvägmuseet 2196-2, Stockholmskällan.

Suomen Raitioseuran Jaakko Pertilän mukaan Koskela on lähes suora kopio Tukholman Alvikin Brommahallenin raitiovaunuhallista.<sup>159</sup>

Ylityönjohtaja Einar Friberg kuvaili IltaSanomissa vuonna 1962: ”Meidän huolto- ja siivoushallimme ovat Tukholman Ahlvin raitiovaunuhallien parannettuja painoksia. Järjestelmä on käytännössä todettu erinomaiseksi ja jo siinä vaiheessa, kun sitä ensimmäisen kerran kokeiltiin, saatiin ainoastaan ennakkolaskelmiin perustuva suunnitelma täsmällisesti viedyksi läpi.”<sup>160</sup>

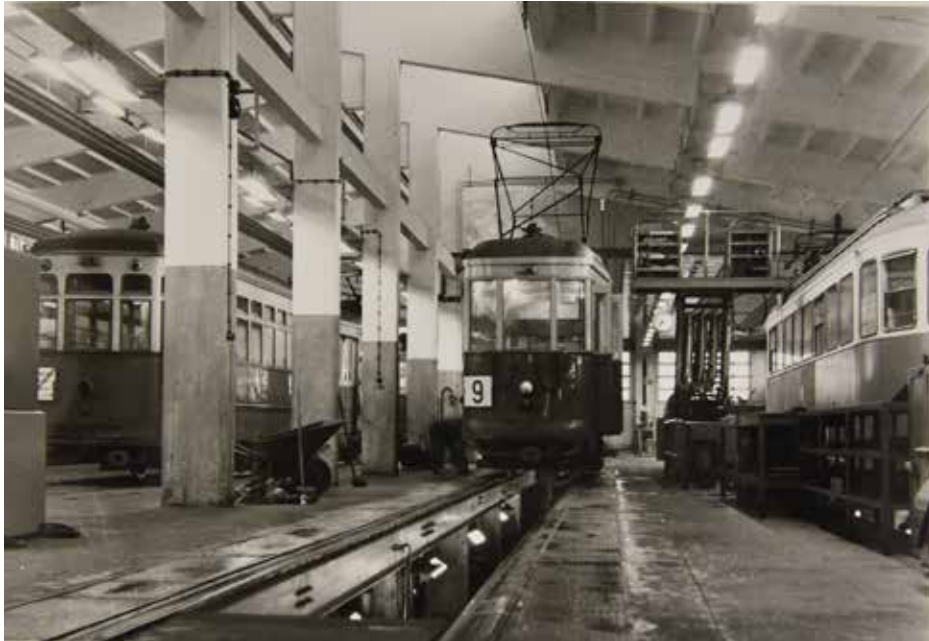
Raitiovaunujen huoltohallissa keskellä oleva raitiovaunu on alustan tarkastuspai-  
kalla. Foto Okkola, 20.10.1956, HKM, reprokuva Sanna Ihatsu.

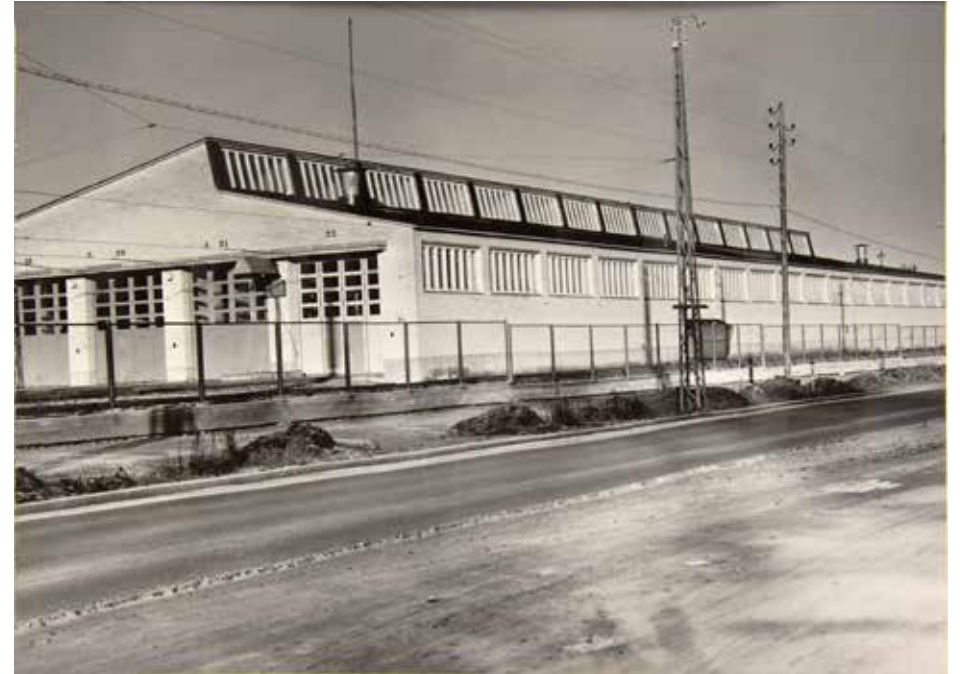
Raitiovaunujen huoltorakennus A Kustaa Vaasan tieltä päin kuvattuna, marraskuu 1953, Foto Roos, HKM, reprokuva Sanna Ihatsu.

Seinät muurattiin puhtaaksimuuratuilla vaaleilla kalkkihiekkatiilillä, saumat tehtiin värillisinä. Pilarit ja palkit sekä välipohjat tehtiin betonista. Sokkeli tehtiin puhtaaksivalettuna betonista. Tilat sijoitettiin maantasokerrokseen ja kellariin. Rakennus katettiin kaksoispulpettikatolla.

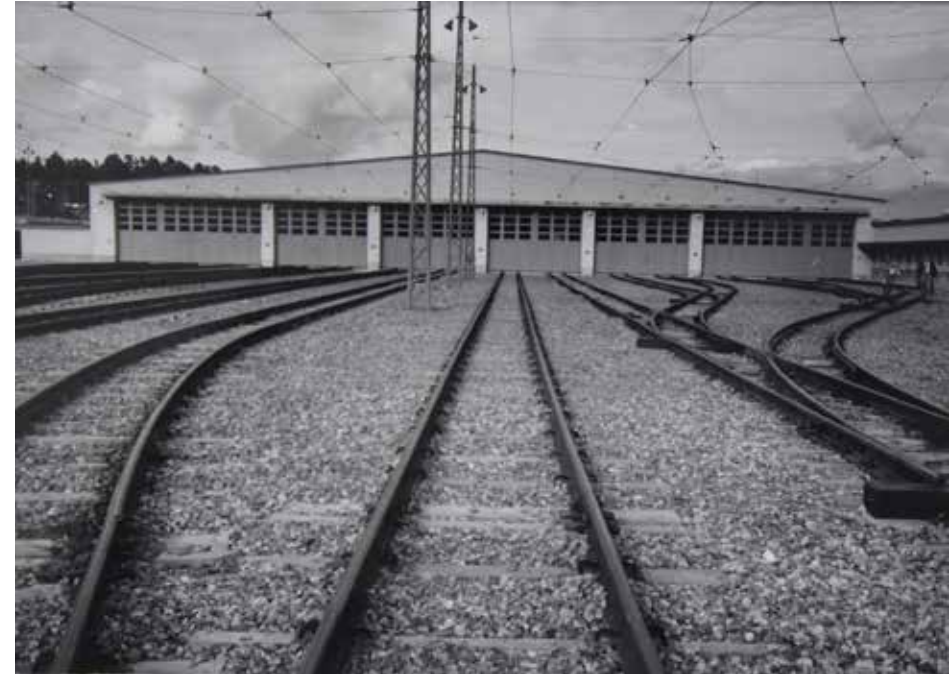
Raitiovaunujen säilytyshalli ja sieltä poistuvat raiteet, H. Havas, HKM, reprokuva Sanna Ihatsu.

Pilarit ja palkit sekä välipohjat tehtiin betonisina. Julkisivumateriaalina käytettiin puhtaaksimuurattua vaaleaa kalkkiehkekatiiltä värillisin saumoin ja sokkeli tehtiin puhtaaksivaletusta betonista. Lisäksi julkisivuissa käytettiin lasitiiltä. Tilat sijoitettiin kahteen maanpäälliseen kerrokseen sekä kellariin. Rakennus katettiin loivalla satulakatolla. Katemateriaalina oli huopa.

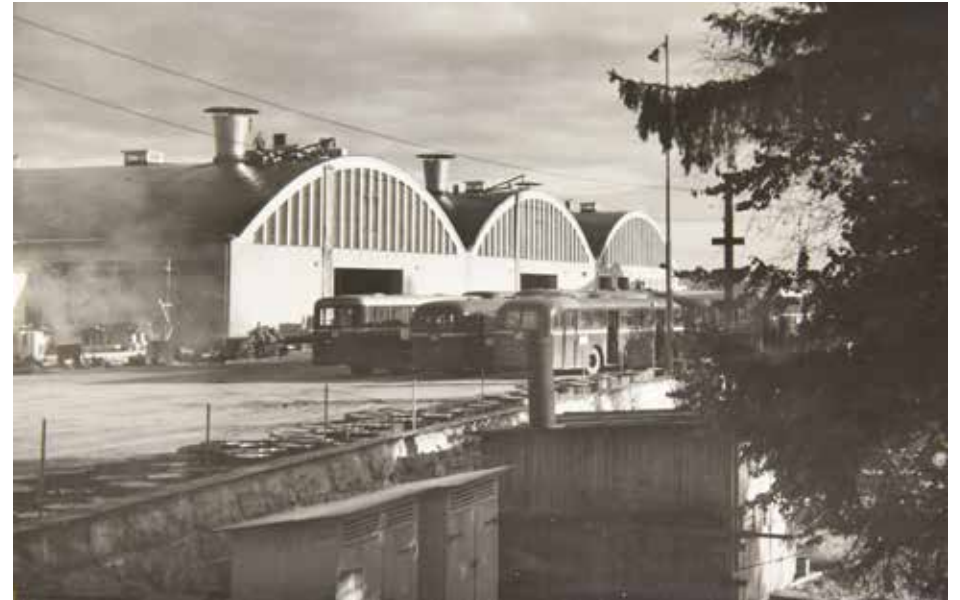
Linja-autojen huolto- ja säilytys halli rakennusvaiheen ollessa vielä osittain kesken, Kuva H. Havas, HKM, reproduktio Sanna Ihatsu.

kellariin ja maantasokerrokseen. Rakennuksessa on kaarikatto, joka muodostuu kolmesta vierekkäisestä pyörökaaresta. Katemateriaalina on huopa.

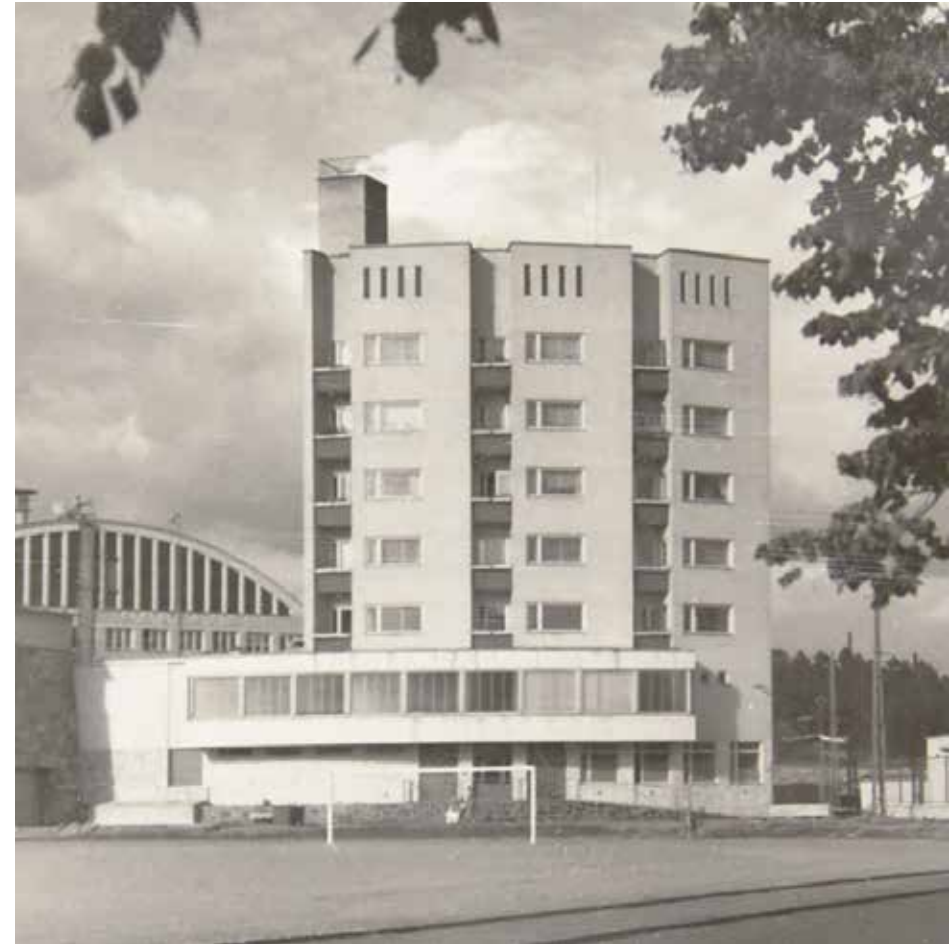
Keskusrakennus D Annalan kentän suunnalta kuvattuna pian valmistumisen jälkeen. Osakuva Havas, HKM, reprokuva Sanna Ihatsu.

Keskusrakennus tehtiin raitiovaunu- ja bussialueen nivelkohtaan. Se tehtiin jalustalla seisovaksi, pohjamuodoltaan kaarevaksi torniksi.

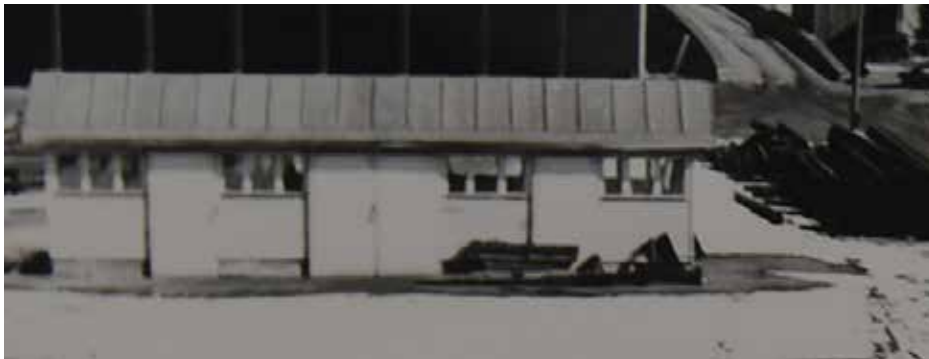
Saha- ja taivutuskoneiden rakennus, osakuva U. Laitila 1968, HKM, reprokuva Sanna Ihatsu.

Kiskojen sahausta ja taivutusta varten oleville koneille rakennettiin suojaja, joka oli pohjamuodoltaan suorakaiteen mallinen ja harjakattoinen puurakennus. Rakennuksessa oli liukuovet molemmilla sivuilla aina samassa kohtaa, jotta kiskoja voitiin helposti tuoda rakennuksen sisään työstettäväksi. Luonnonvalon saamiseksi rakennuksessa oli sivu- ja päätyseinillä runsaasti ikkunoita.<sup>254</sup>

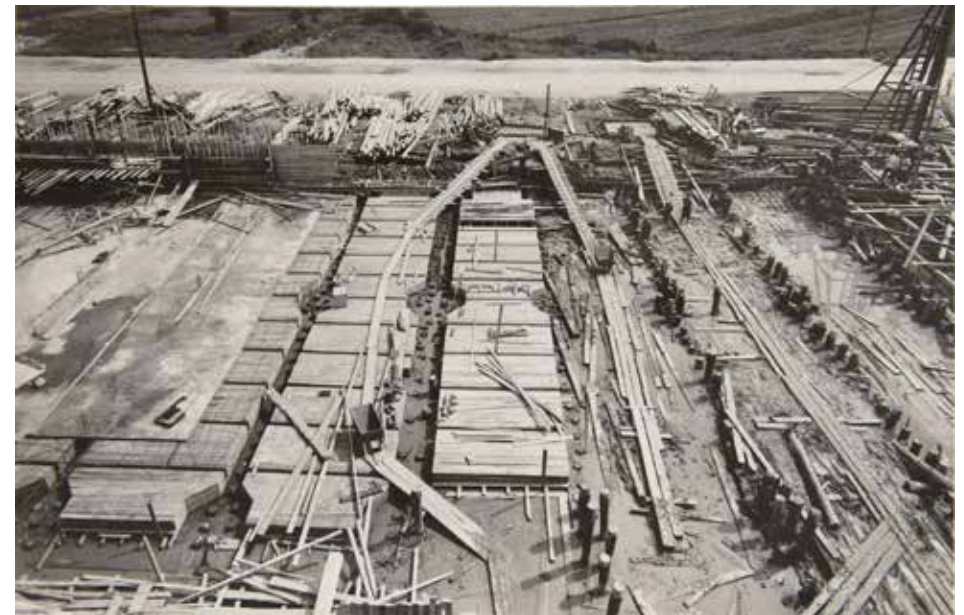
A-hallin perustus- ja pohjarakennustyöt käynnissä. Puupaalutus asennettu ja lattian kaksinkertaisia betonilaattoja asennetaan. Kuva Foto Roos 17.7.1951, HKM, reprokuva Sanna Ihatsu.

Hallien lattiat tehtiin kaksinkertaisina betonilaattoina. Lämpimien tilojen laattojen välissä oli 20 cm kevytbetonieristys.<sup>257</sup>

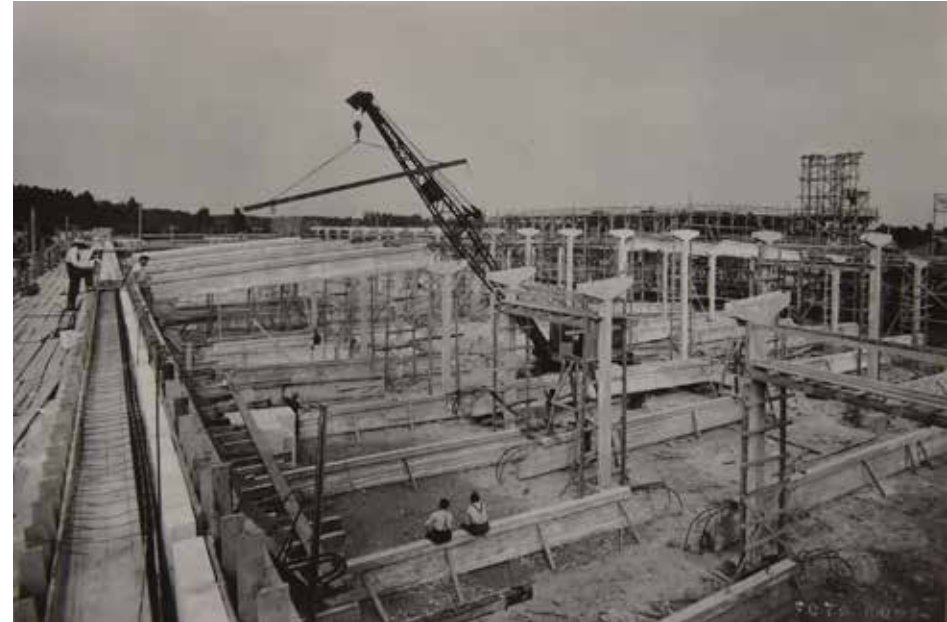
Kuva raitiovaunujen säilytyshallin B rakennusvaiheesta. Helsingin Sanomat ku-  
vaili työmaata elokuussa 1951: "Koskelan raitiovaunuhallien työmaalta puuttuvat  
melkein kokonaan betonirakennuksille ominaiset 'telinemetsät'. Hallin keski-  
osan palkit ja pilarit valetaan näet maassa ja asennetaan paikoilleen nosturin  
avulla."<sup>265</sup> Kuva Foto Roos 20.8.1951, HKM, reprokuva Sanna Ihatsu.

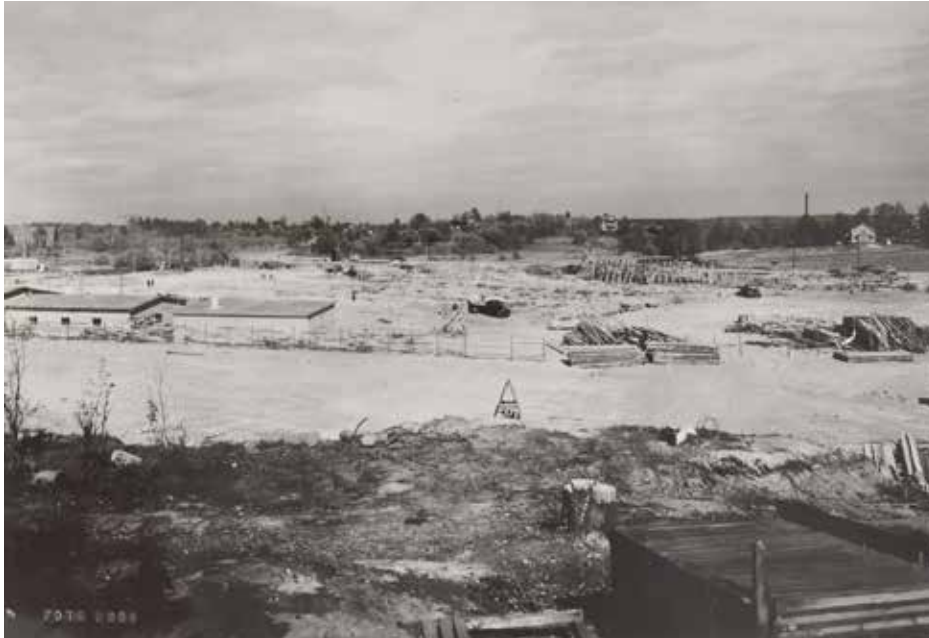
Yläkuvassa vasemmalla maanrakennustyöt käynnissä. Kuva otettu tulevan busihallin kohdalta raitiovaunuhallien suuntaan. Kuva Foto Roos, HKM, reprokuva Sanna Ihatsu.

Helsingin Sanomat elokuussa 1951: "Erikoisuutena huoltohallissa on vesikatossa käytetyt teräsbetoniset ripalevyt, jotka valetaan työmaalla ns. betonimatriiseja käyttäen. Nämä matriisit lämmitetään höyryllä, jolloin ripalevyjen betoni kovetuu niin, että levyt voidaan jo yhden vuorokauden kuluttua ottaa muotista. Tätä menetelmää on työtä ja ainetta säästävänä suurella menestyksellä käytetty Saksassa ja Yhdysvalloissa sotien aikana ja on se nyt tietävästi ensimmäistä kertaa käytössä Suomessa." <sup>266</sup> Yläkuva oikealla Foto Roos 30.8.1951, HKM, reprokuva Sanna Ihatsu.

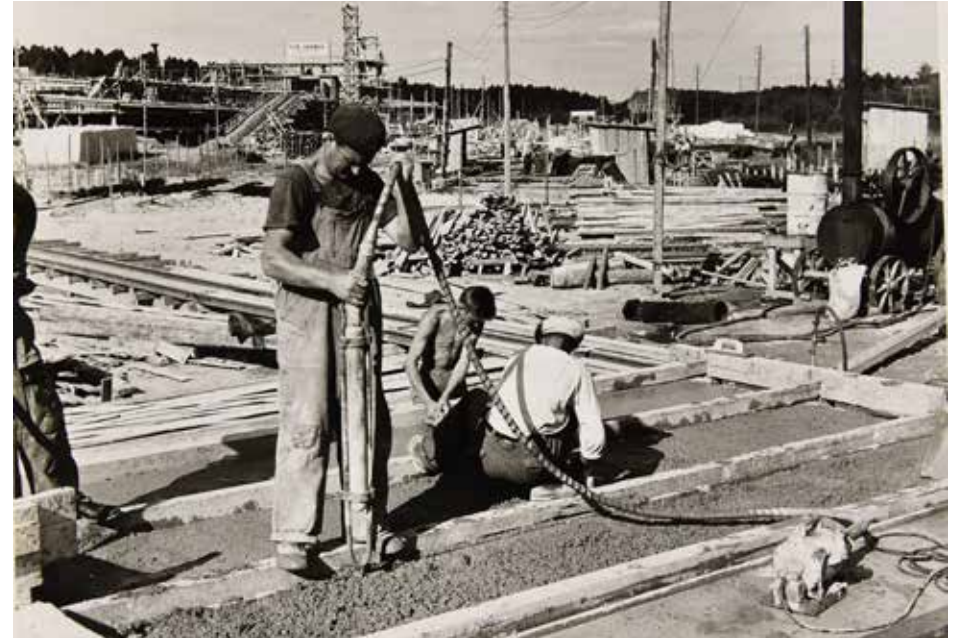
Alakuva oikealla säilytyshallin B rakennusvaiheesta: "Säilytyshallirakennuksen erikoisuutena ovat parhaillaan asennettavina olevat palkki- ja pilarirakenteet. Po. rakenneosat ovat valettu maassa samanaikaisesti kuin perustustöitä on suoritettu ja ne asennetaan paikoilleen telaketjuilla kulkevan nosturin avulla. Ras-kaimmat osat painavat n. 6 tonnia" <sup>267</sup> Foto Roos 20.8.1951, HKM, reprokuva Sanna Ihatsu.

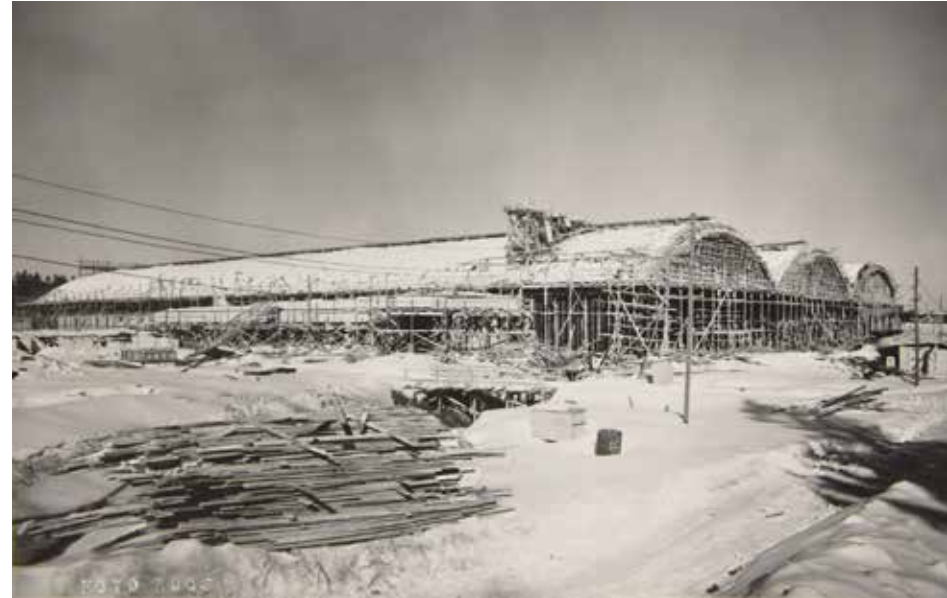
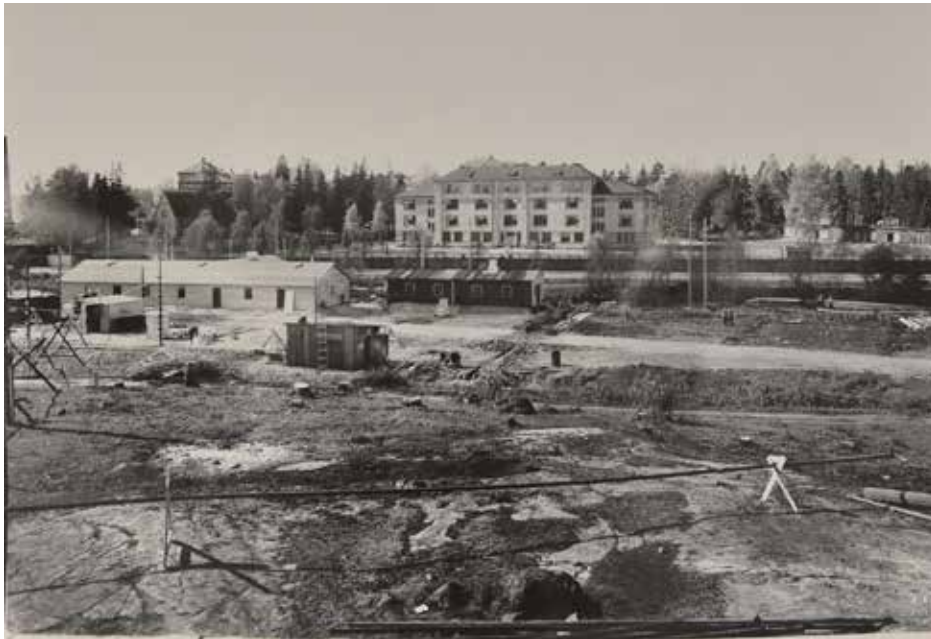
Oikealla kuvissa bussihallin C rakennustyö käynnissä. Hallin kaarikatot tehtiin paikallavaluna ja siksi telineitä tarvittiin enemmän kuin raitiovaunuhallien työmaalla. Kuvat Foto Roos 19.3.1952, reprovat Sanna Ihatsu.

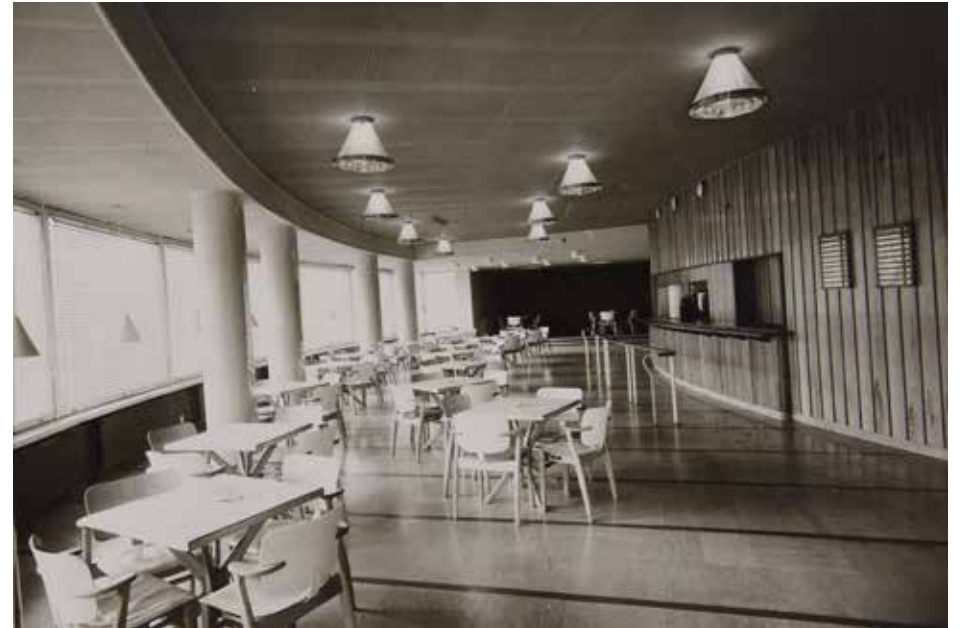
D-rakennuksen henkilökunnan ravintolasali. Lattiat olivat kumiparkettia, alakatto rei'itetyistä akustointilevyistä, seinät mäntyviilutettua levyä ja tiski jalavapuinen. Valaisimet olivat Lisa Johansson-Papen suunnittelemat ja Metallitehdas Ornamon valmistamat. Kuva R. Roos 11/1953, HKM, reprokuva Sanna Ihatsu.

lavaisin käsijohtein. Salin peräseinä tehtiin mäntyviilulla päällystetystä kimpilevystä. Keittiötilojen, henkilökunnan pukuhuoneen ja jäähdytys-huoneiden lattiat laatoitettiin, seinät pielineen laatoitettiin ovien korkeuteen. Henkilökunnan ruokailuhuoneessa ja pienissä keittiön varastoissa lattiat laatoitettiin.<sup>288</sup>

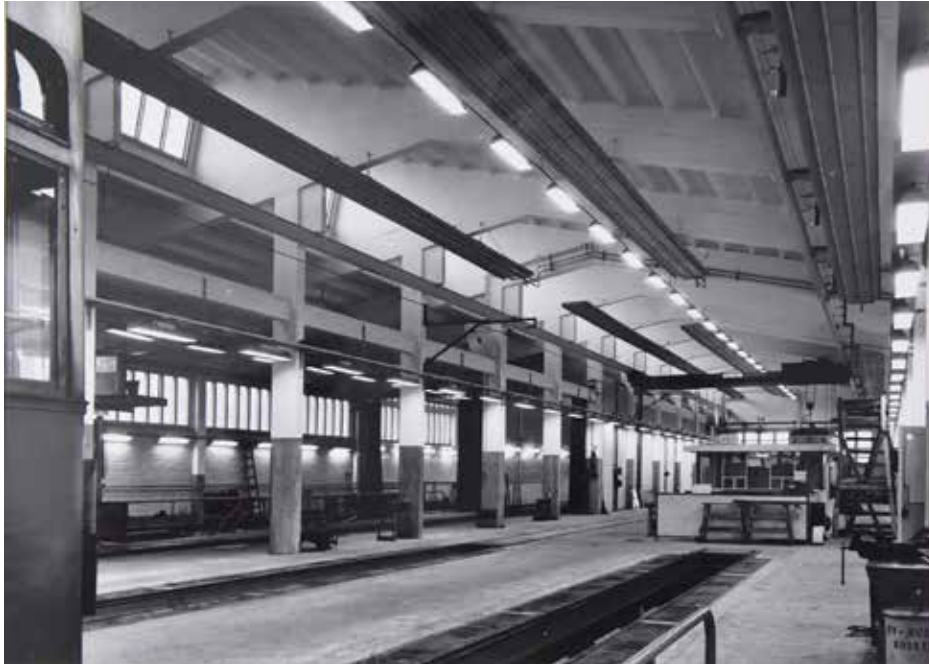
A-halliin on tehty kaksi pientä laajennusta. A-hallissa on säilynyt korjauskuopat. Ketjukuljettimet on poistettu joskus 1970-luvun lopulla. Hallitilaan on rakennettu teräksisiä huoltotasoja. Toimistotiloja on muutettu useampaan otteeseen ja "kioski" on poistettu.

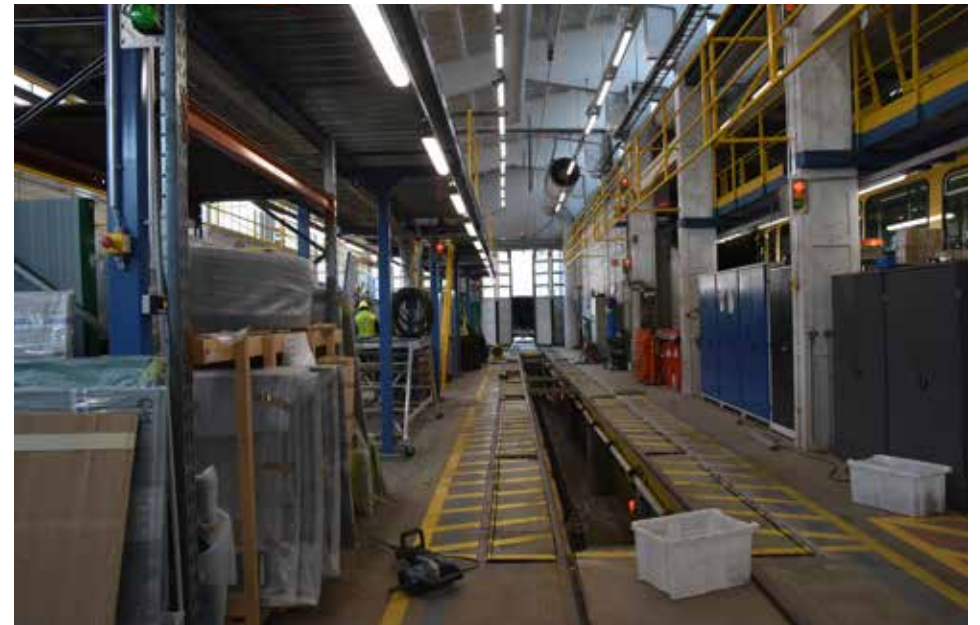
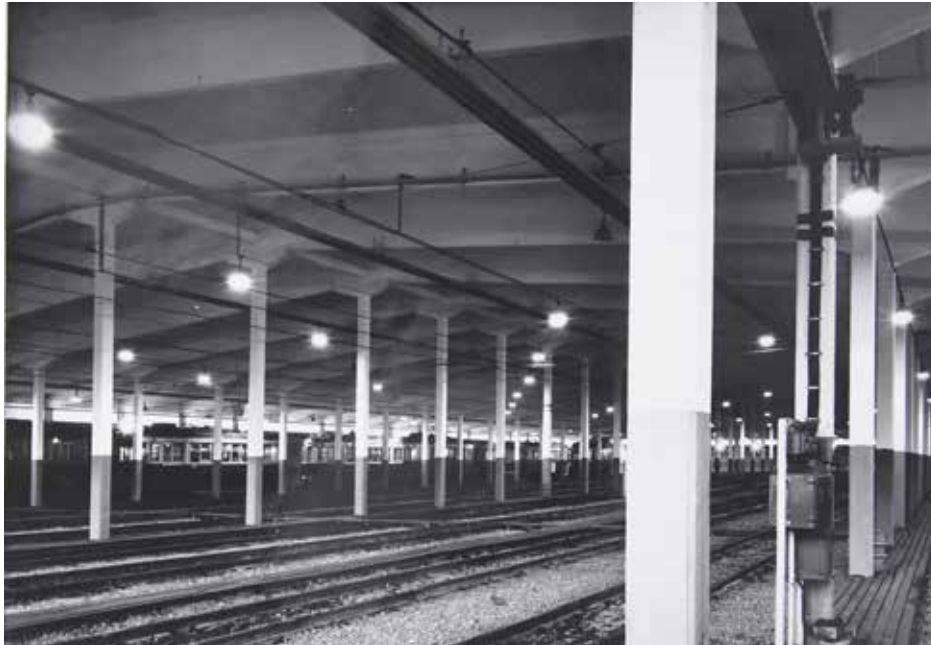
Säilytyshalli B on säilynyt suurena hallitilana ja sitä on laajennettu merkittäväällä laajennusosalla vuonna 2003. Vuonna 1985 tehtiin ensimmäisessä kerroksessa sähköaseman ja muuntajan tilojen muutos rakennusosaston toimistotiloiksi ja kellariin rakennettiin uusi sähköasema. Nykyisin osa vanhasta sähköasemasta on otettu musiikkisaliksi. Vanhan ompelimon paikalla on taiteilijoille vuokrattuja tiloja sekä ajo-opetustiloja.

Hallin katon siporex-elementtirakenteet ovat alkaneet vaurioitua ja niitä tuetaan parhaillaan.

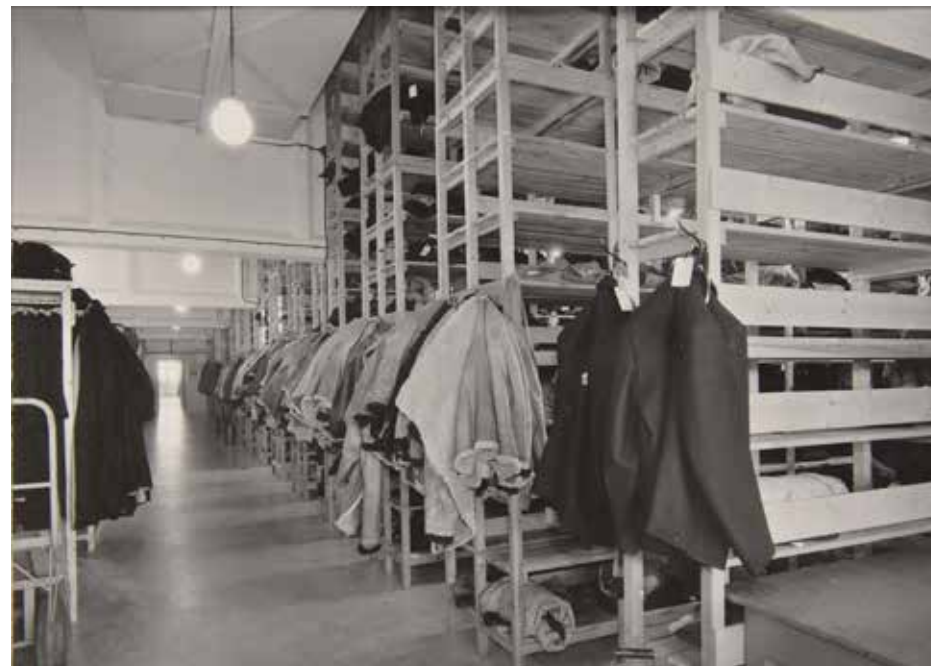
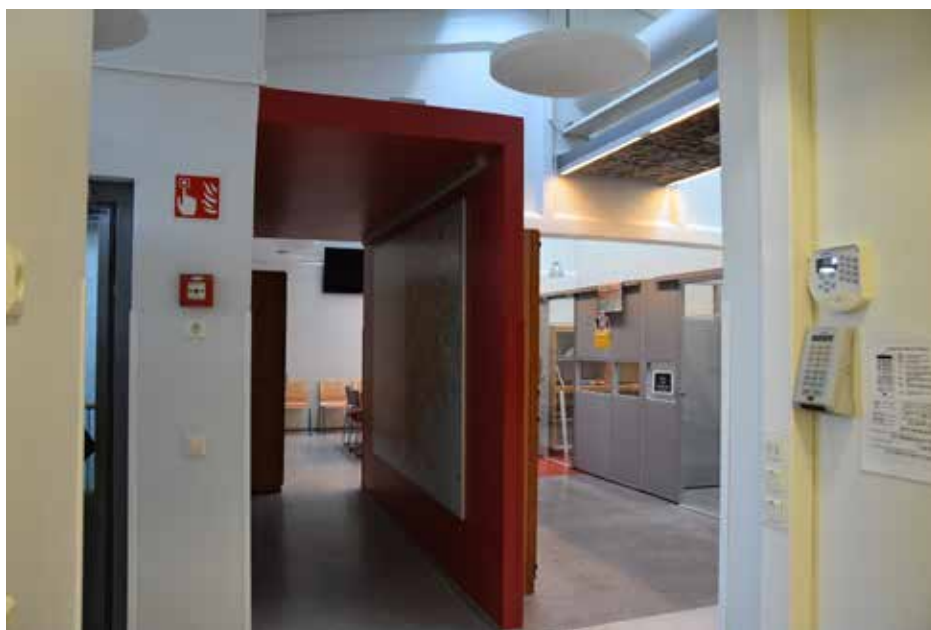
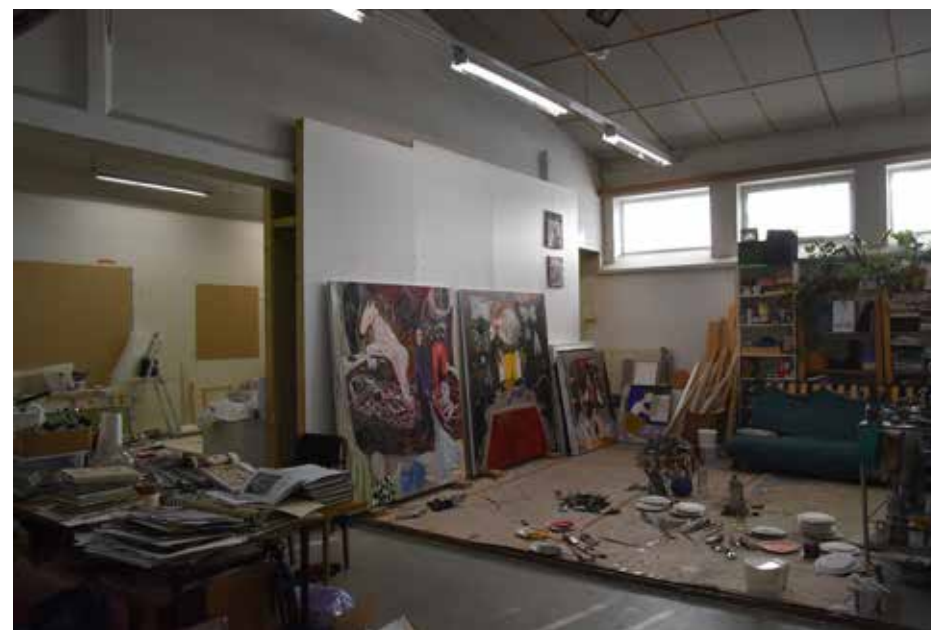
Yläkuvasa oikealla B-hallin ompelimon tilat. Kuva Roos 11/1953, HKM, reprokuva Sanna Ihatsu

Alakuvissa vanhat ompelimon tilat, jotka toimivat nykyisin taiteilijoiden vuokra-tiloina (alakuva oikealla) sekä ammatillisen aikuiskoulutuksen tiloina (alakuva vasemmalla). Rakennuksen korkeamman keskiosan kohdalla oli kattopalkit muusta hallista poikkeavat. Kattopalkit ovat edelleen monin paikoin näkyvissä.

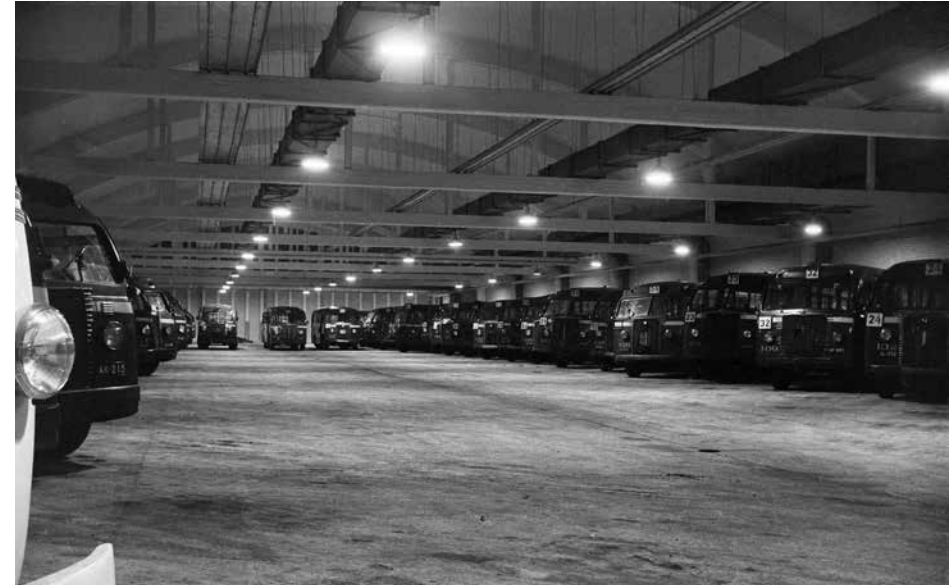
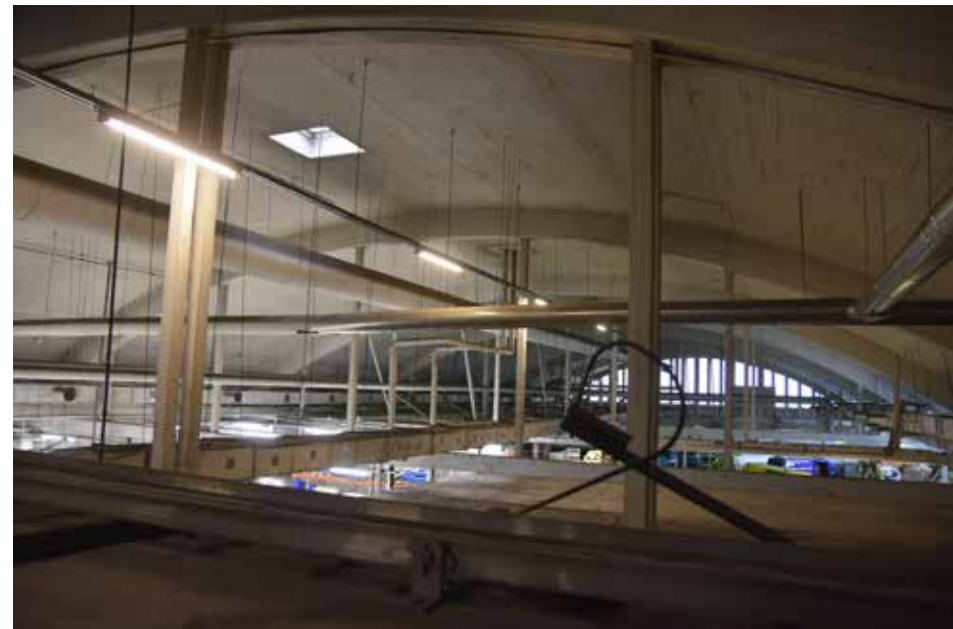
Yläkuvassa linja-autojen säilytyshalli, kuva Bertel Okkola 10.1.1953, HKM.

Alakuvassa säilytyshallin kattoa IV-parvelta kuvattuna.

Linja-autojen säilytyshallista suurin osa on vuonna 2000 muutettu karting-halliksi ja karting-toimintaa palveleviksi sauna- ja kahvilatiloiksi. Suuri, aiemmin avoin hallitila on pilkottu pienemmiksi tiloiksi. Yhtenäinen karting-ajotila on kuitenkin edelleen suuri yhtenäinen tila. Rakennuksen katon kaarimuoto ja siihen liittyvät kannatinrakenteet ovat edelleen näkyvissä karting-hallissa.

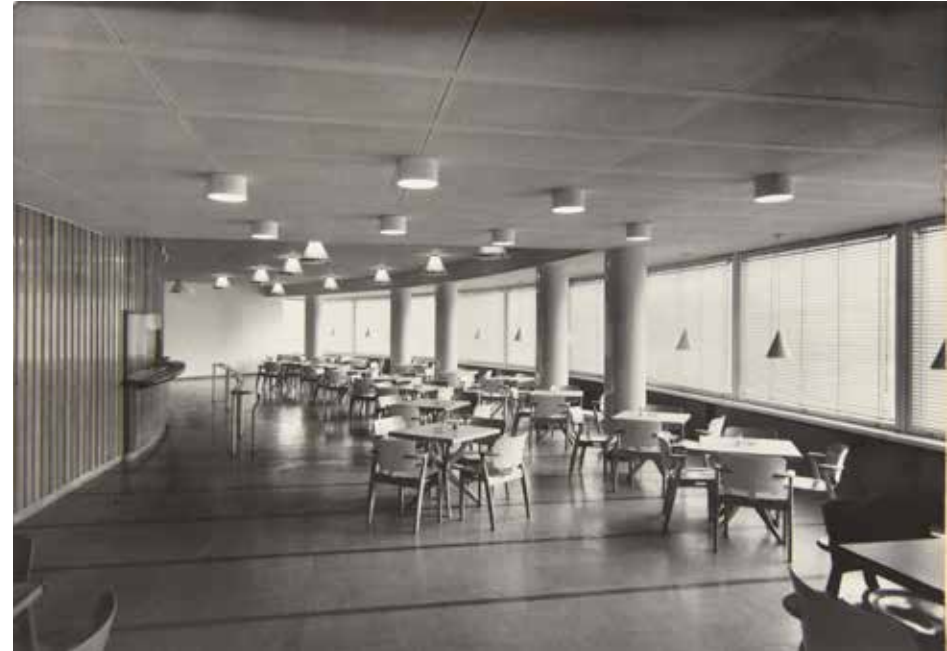
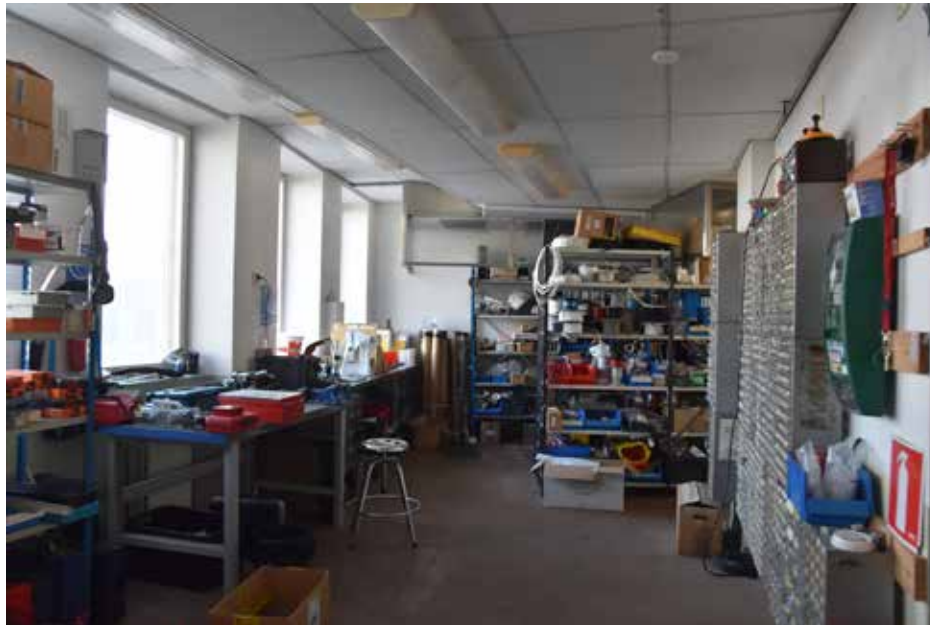
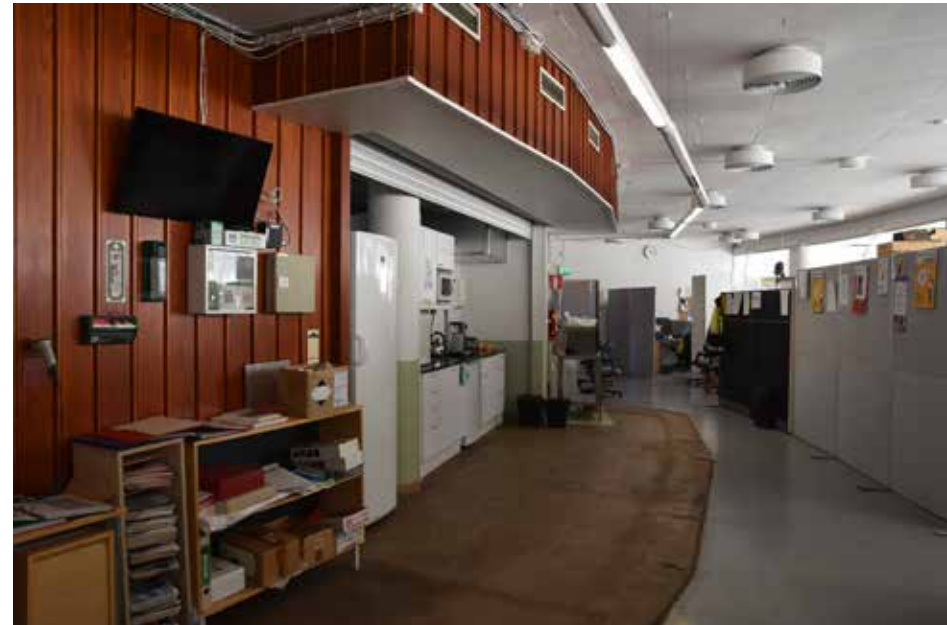
Ruokalatala marraskuussa 1953, Foto Roos.

Alakuvassa oikealla tila nykyisin. Ruokalatalan tiski on purettu ja valaisimet vaihdettu. Myös lattia- ja kattopinnat on uusittu. Ilmanvaihtoputkia varten on vanhan tiskin päälle rakennettu kotelo. Seinien paneloinnit ovat säilyneet ennallaan.

Alakuvassa vasemmalla kiinteistöhuollon tiloja.

Ruokala toimi ruokalana aina vuoteen 2010 saakka, jonka jälkeen se lopetettiin. Ruokalatala on nykyisin elektroniikkahuollon käytössä.
