# Helsinki Koskelan varikon rakennushistoriaselvitys

arkkitehti Sanna Ihatsu - CasaCo Studio Oy

20.4.2022

Tilaaaja: Helsingin kaupunki  
Kaupunkiympäristö

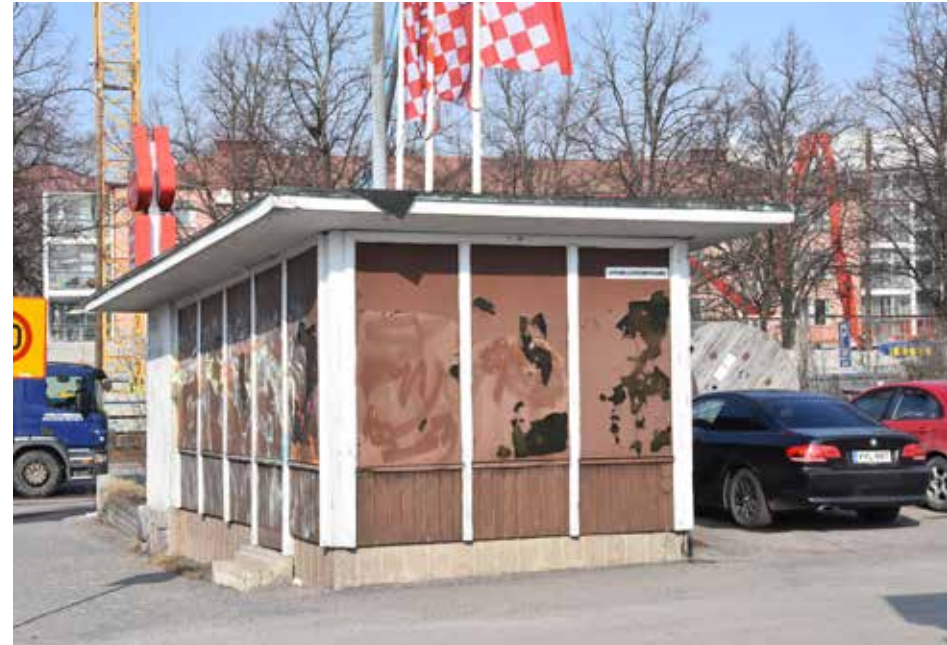
Yläkuva: Toinen portinvartijanrakennuksista G on säilynyt. Ikkuna-aukot ovat peitetty ja rakennus toimii nykyisin sprinkler-keskuksena.

Portinvartijarakennuksista G toinen on purettu ja toinen säilynyt ja siihen on sijoitettu sprinkler-keskus.

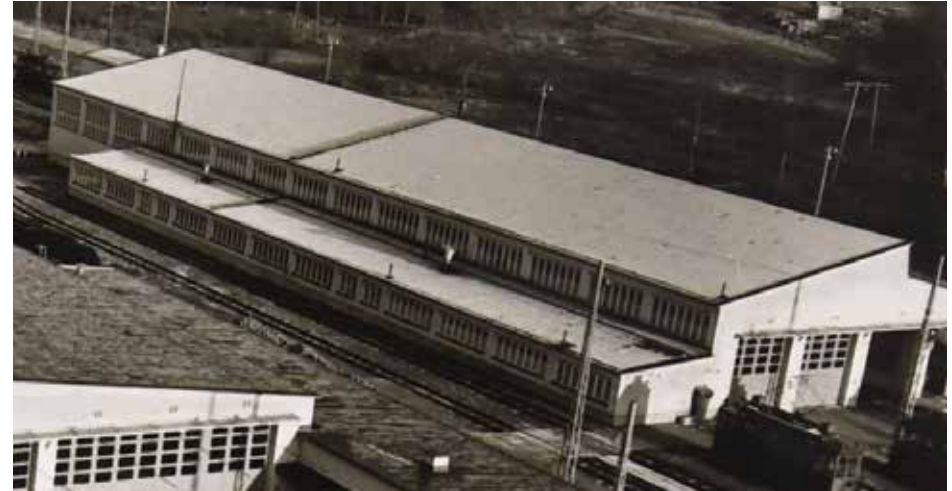
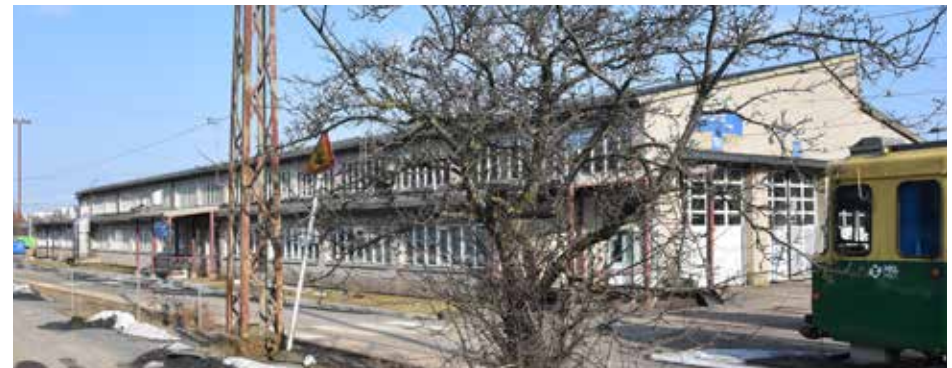
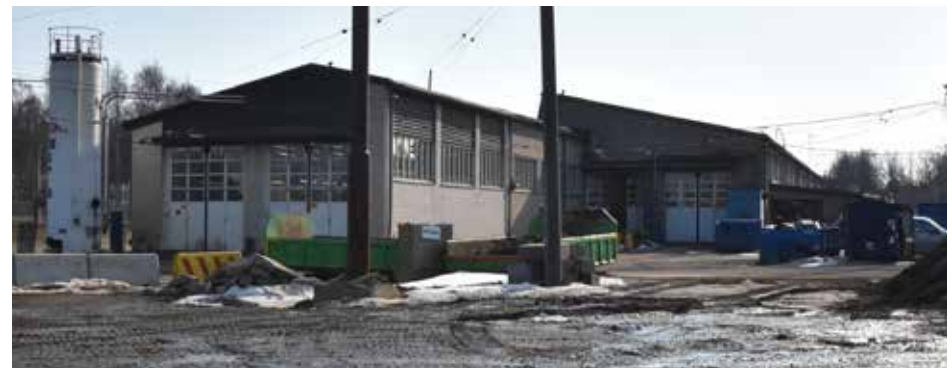
Yläkuvassa A-halli marraskuussa 1953, Osakuva valokuvasta Foto Roos, HKM, reprokuva Sanna Ihatsu.

Alakuvissa nykytilanne. Aukotus on säilynyt ennallaan, vaikka ikkunoita ja ovia on vaihdettu. Alimmassa kuvassa näkyy vuonna 1994 tehty laajennusosa.

Raitiovaunuhuollon A-halliin on tehty vähäiset laajennukset vuonna 1957 sekä vuonna 1994. Aukotus on alkuperäistä vastaava. Ovia ja ikkunoita on uusittu alkuperäisen mallin mukaan. Uusia katoksia on rakennettu.

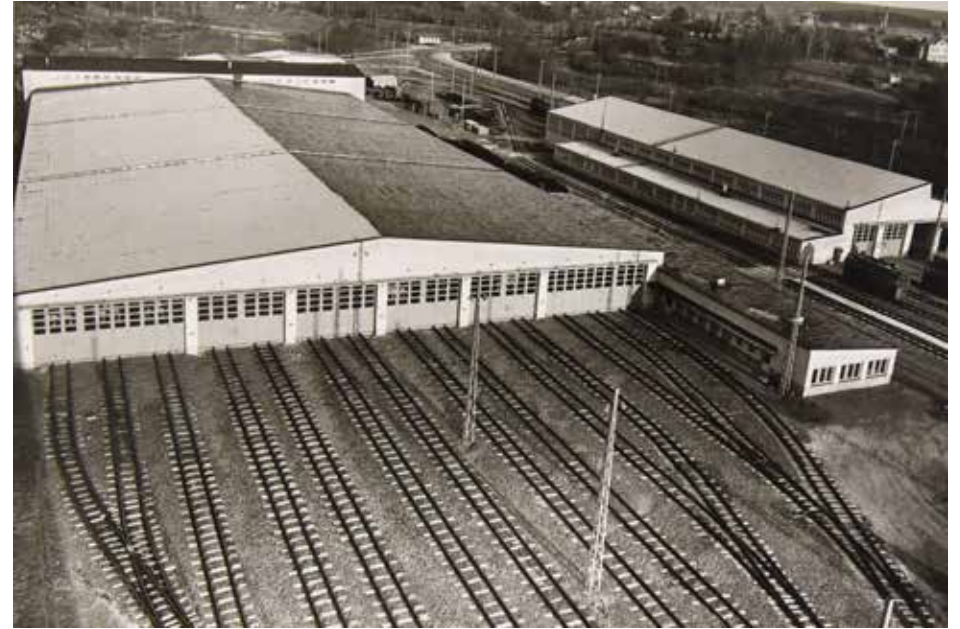
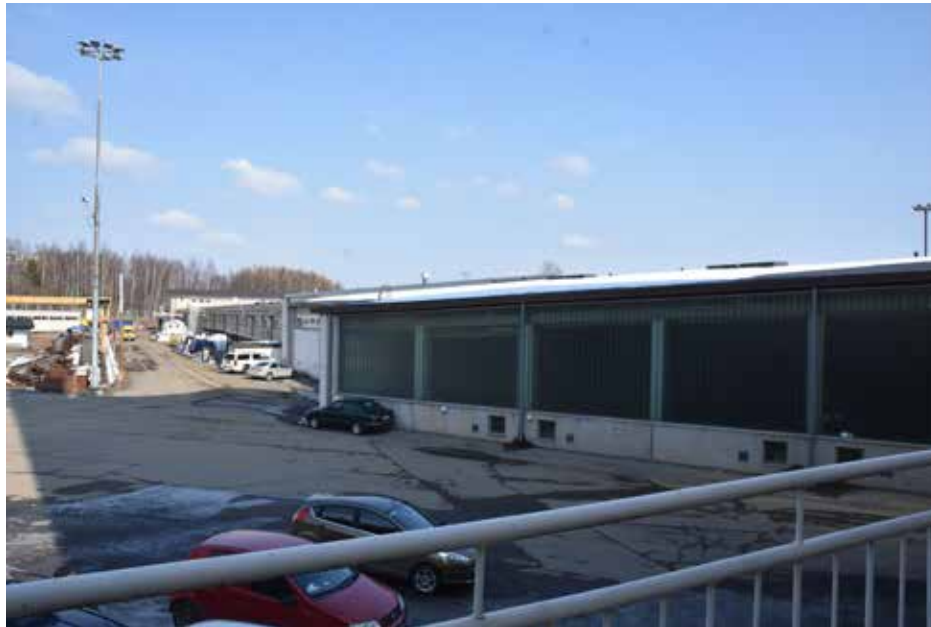
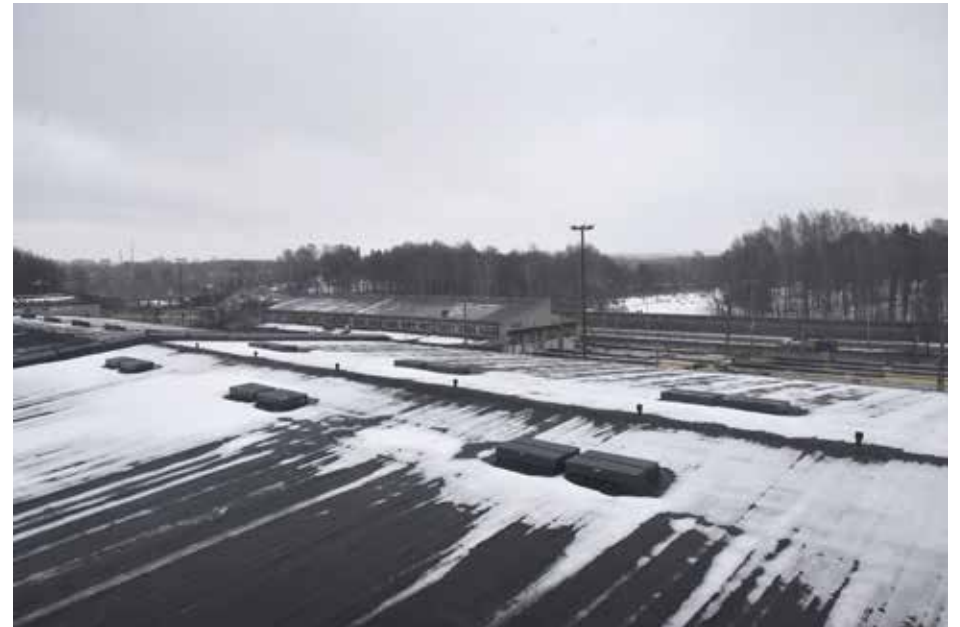
Yläkuvassa B- ja A- hallit ja niiden raidepihat. Kuva R. Roos 11/1953, HKM, reproduktio Sanna Ihatsu.

Alakuvassa oikealla sama kuvakulma nykyään. B-osan laajennus on rakennettu B-hallin raiteiden päälle.

Alakuvassa vasemmalla B-osan laajennuksen julkisivu D-rakennuksen suuntaan.

B-hallin lounaispäättyyn on rakennettu huomattava laajennusosa vuonna 2003. B-hallin idän puolen julkisivuihin on tehty ikkuna- ja ovimuutoksia vuonna 1985. Vuonna 1995 idän ja lännen puolen lasitiili-ikkunat vaihdettiin alumiini-ikkunoiksi. Vuonna 2004 pohjoispäässä tehtiin julkisivumuutoksia ja mm. lasitiili-ikkunat vaihdettiin alumiini-ikkunoiksi.

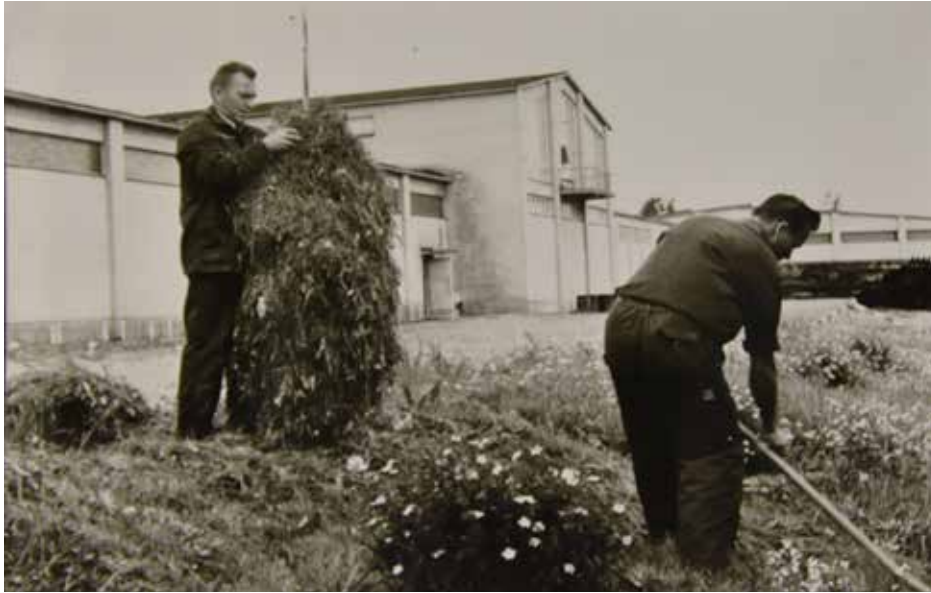
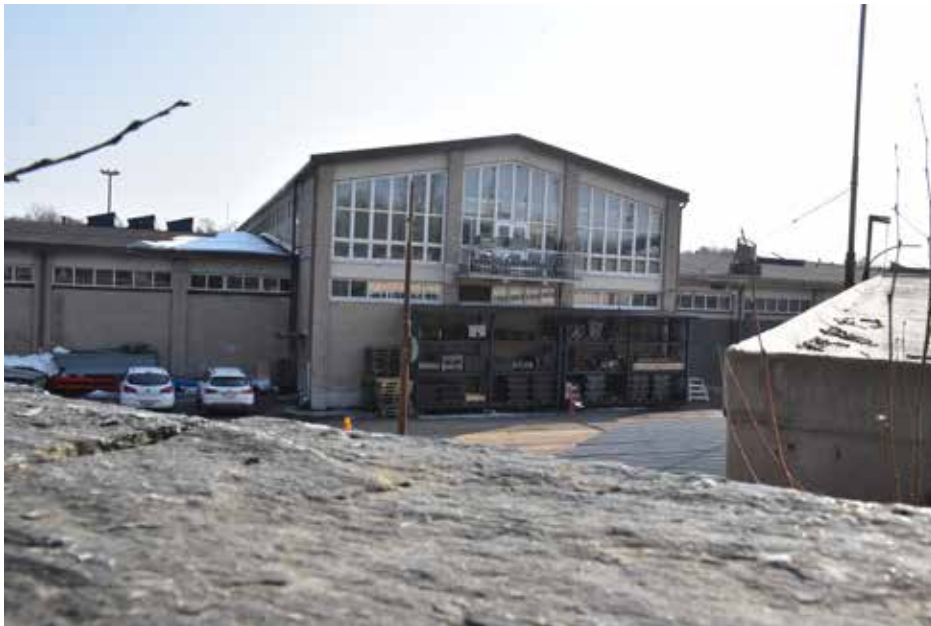
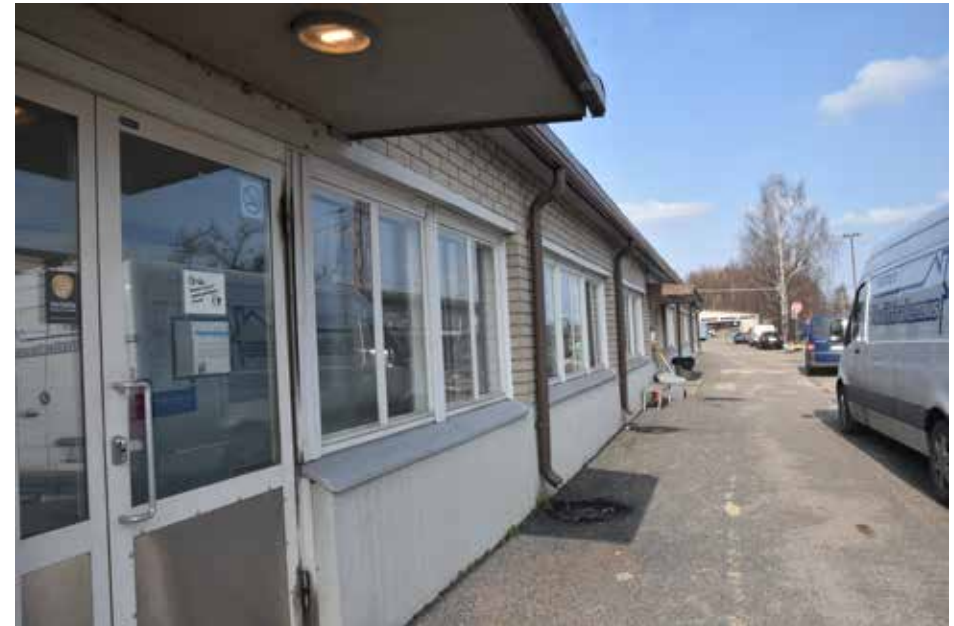
Yläkuvassa B-hallin julkisivuissa näkyvät lasitiili-ikkunat. Kuva 12.8.1965, Kuva Valtonen, HKM, reprokuva Sanna Ihatsu.

Alakuvassa vasemmalla näkyy miten lasitiili-ikkunat on vaihdettu alumiini-ikkunoiksi.

Alakuvassa oikealla B-hallin Liikenneosaston siipi nykyisin. Ikkunat on uusittu ja katoksia lisätty.

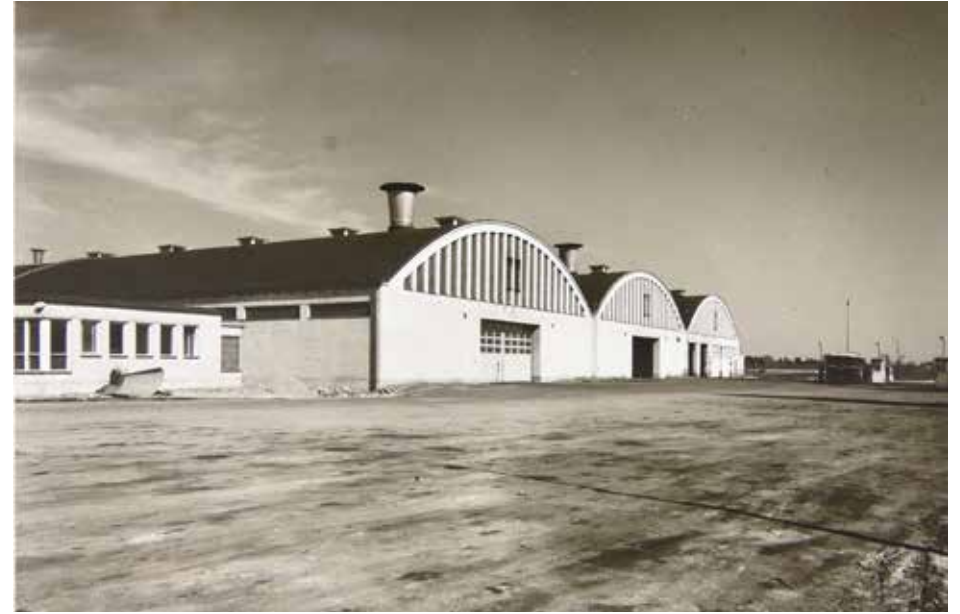
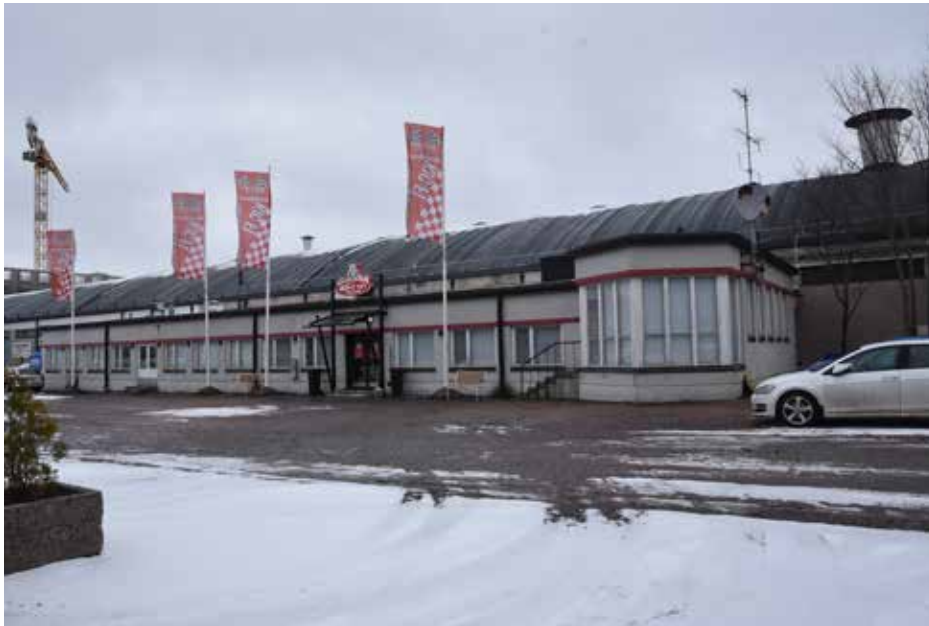
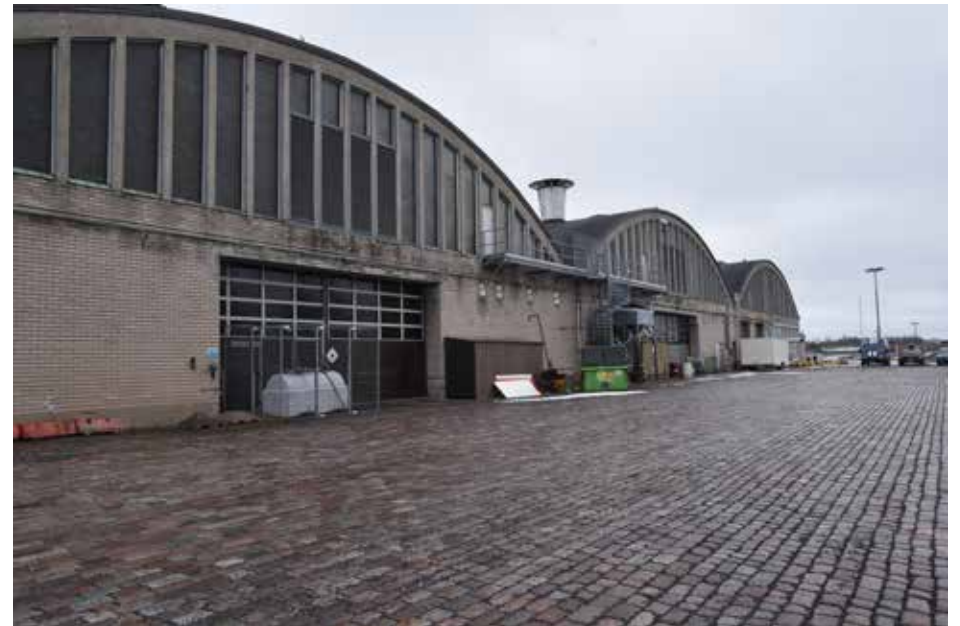
Yläkuvassa oikealla linja-autojen huolto- ja säilytys halli. Kuva Roos 22.4.1954, HKM, reprokuva Sanna Ihatsu.

Alakuvassa oikealla halli samasta suunnasta kuvattuna nykyisin. Pihamaan kiveys tehtiin vuonna 1957.

Alakuvassa vasemmalla näkyy liikennehenkilökunnan siipi, joka on rapattu vuonna 2001. Silloin tehtiin myös iv-konehuoneen porras, joka näkyy alakuvassa oikealla.

C-hallin julkisivujen muodossa on säilynyt kaarikaton muodot. Katolla on edelleen alkuperäisiä, kartiomaisia iv-torvia.

Julkisivujen lasitiiliosuudet ovat säilyneet. Vuosina 1979–83 C-hallin koillis- ja kaakkoisjulkisivuihin tehtiin tilamuutosten vuoksi uusia ovi- ja ikkuna-aukkoja.

Vanha liikennehenkilökunnan siipi on julkisivukorjauksen yhteydessä rapattu. Siipi oli alun perin kahi-tiilipintainen.

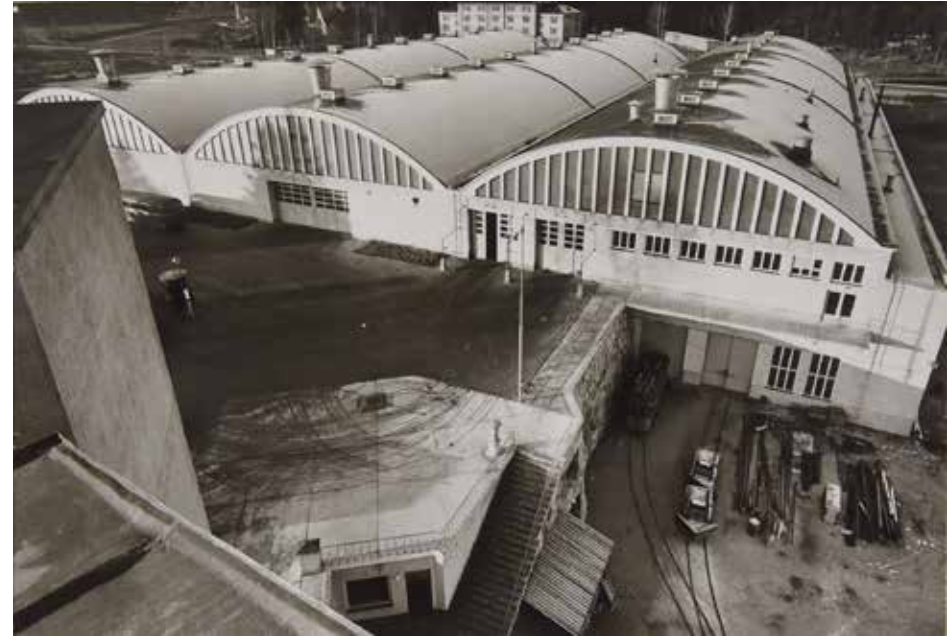
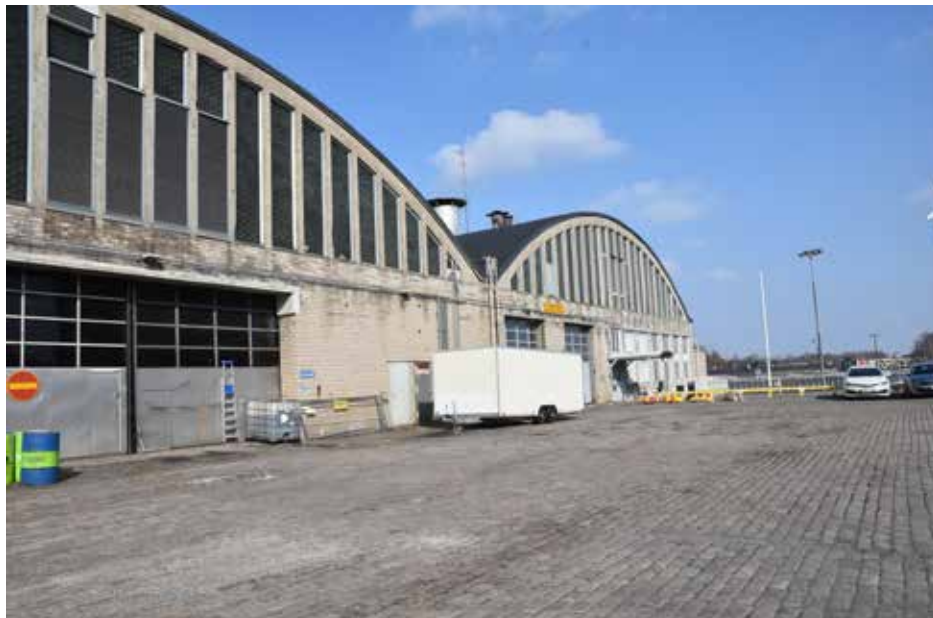
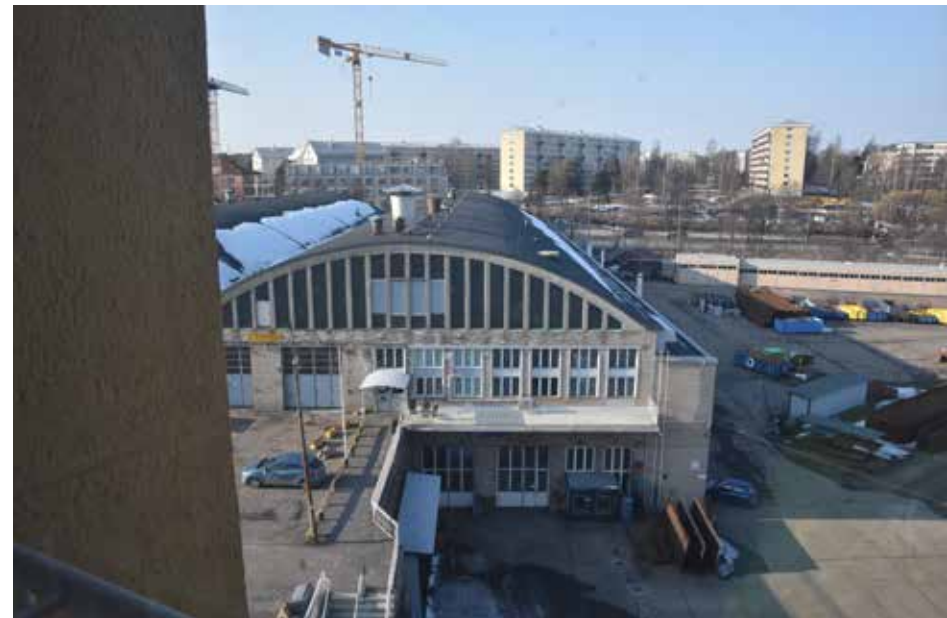
Oikealla ylhäällä C-halli marraskuussa 1953, kuva R. Roos, HKM, reprokuva Sanna Ihatsu.

Oikealla alhaalla sama julkisivu nykyisin. Aukotuksia on muutettu. Alapihan kautta rakennukseen johtaneet raiteet on purettu. Katolla on säilynyt osa kartiomaisista iv-torvista.

Vasemmalla alhaalla: Osa lasitiili-ikkunoista on korvattu ilmanvaihtosäleiköillä. Vanhoihin aukkoihin vaihdetut uudet ovet noudattelevat alkuperäisten ovien ulkonäköä.

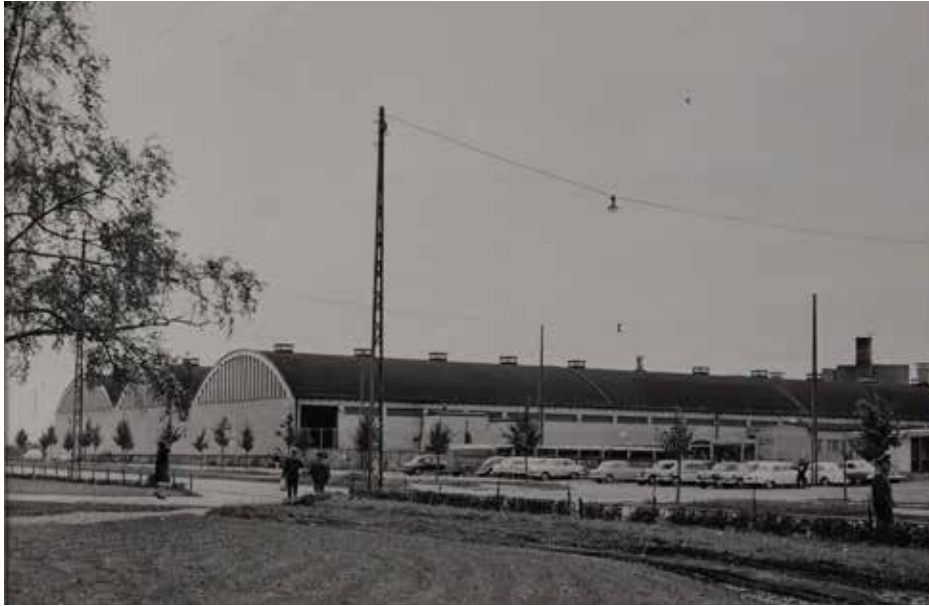
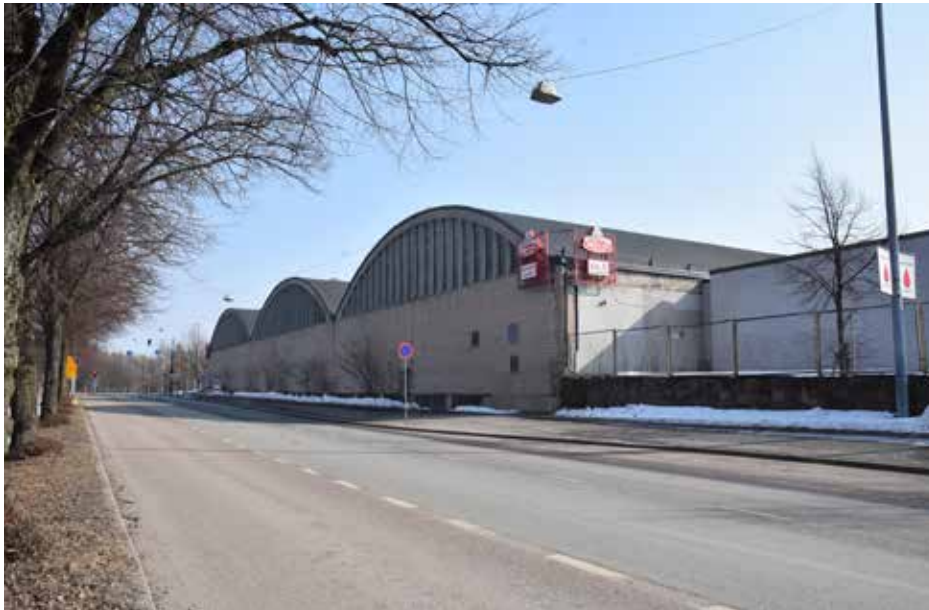
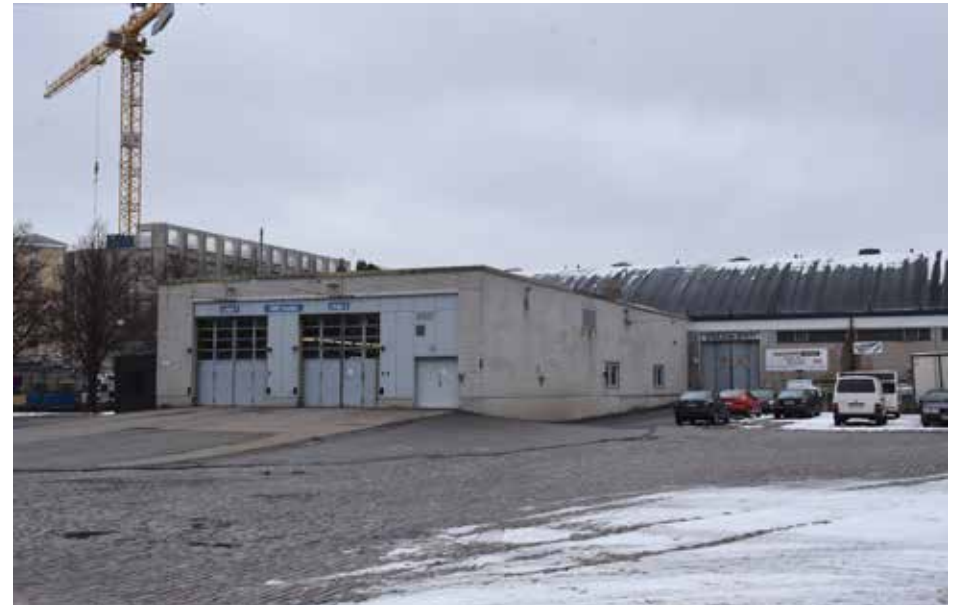
Oikealla ylhäällä julkisivu Koskelantien suuntaan vuonna 1965. Tuolloin nykyisen vuorokausihuoltohallin paikalle ei ollut vielä rakennettu hallia edeltänyttä katsastusrakennusta. Kuva Raija Järvelä, HKM, reprokuva Sanna Ihatsu.

Vasemmalla alhaalla julkisivu Koskelantien suuntaan nykyisin. Julkisivu on säilynyt umpinaisena. Yläosan lasitiili-ikkunat ovat säilyneet. Merkittävin muutos julkisivussa on Kart'in Clubin mainokset.

Oikealla alhaalla C-hallin kylkeen vuonna 1992 rakennettu vuorokausihuoltohalli.

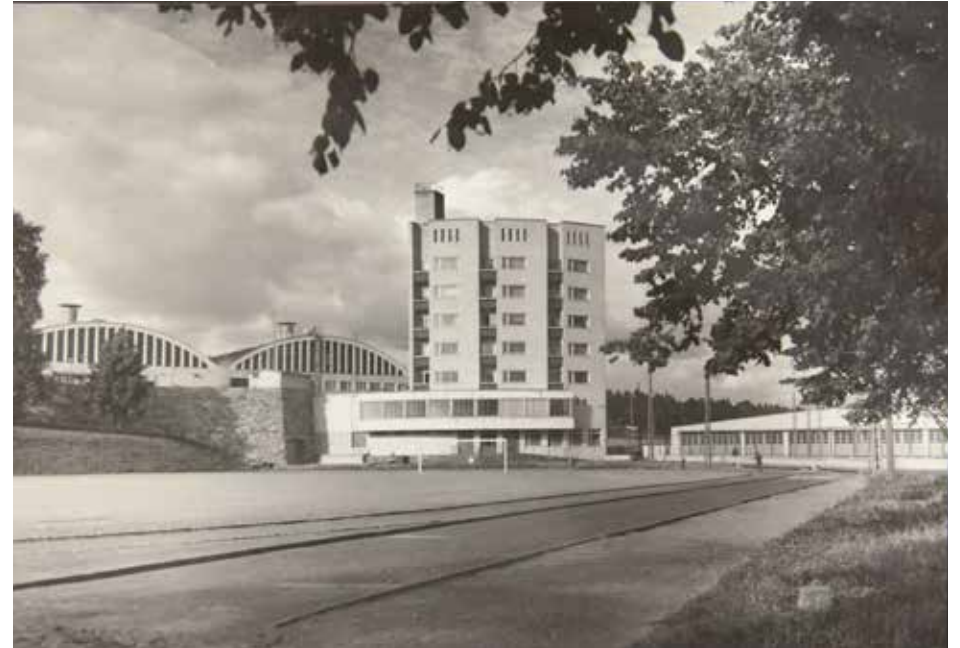
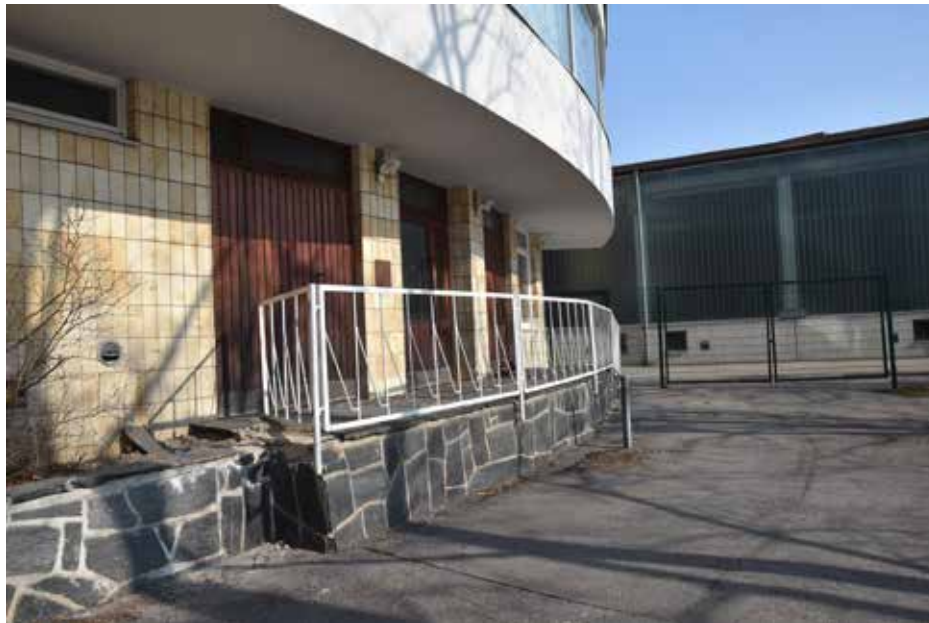
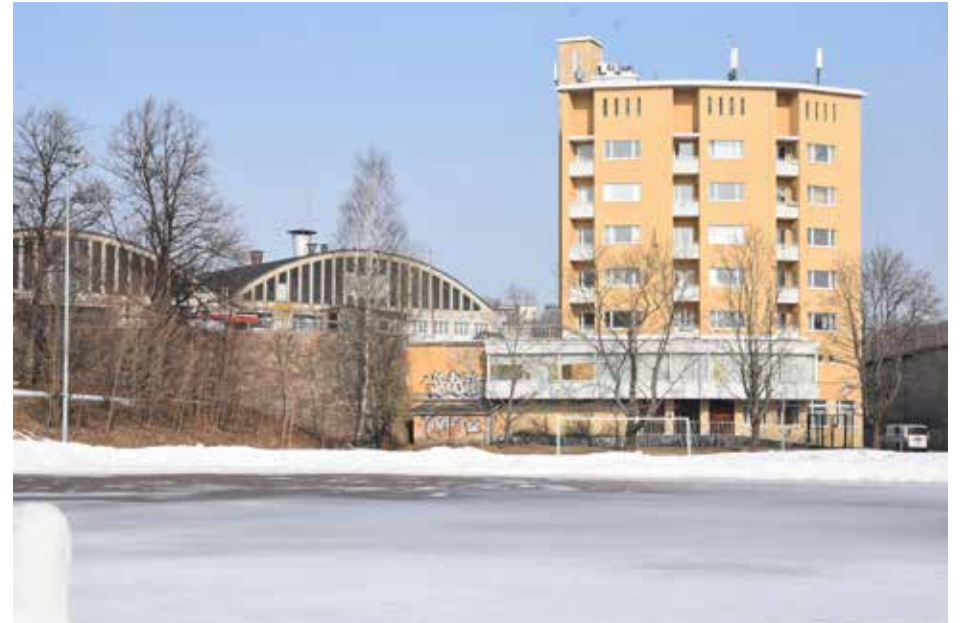
D-rakennuksen julkisivut ovat säilyneet hyvin ennallaan. Julkisivujen suurimmat muutokset ovat olleet parvekekaiteiden korotus sekä ikkunoiden uusiminen julkisivuremontin yhteydessä 2002–2003. Rappaus on uusittu alkuperäisen kaltaiseksi. Rakennukseen kiinteästi liittyvät terassit, portaat, kivimuurit ja kaiteet ovat säilyneet. Myös rakennukseen liittänyt tuhkanerotushuone on säilynyt.

Oikealla ylhäällä: D-rakennus pian valmistumisen jälkeen, kuva H. Havas HKM, reprokuva Sanna Ihatsu.

Oikealla alhaalla: Rakennus nykyisin samasta kuvakulmasta.

Vasemmalla alhaalla: Rakennuksen kaiteet, terassit ja kivimuurit ovat säilyneet. Alimman kerroksen klinkkerit ovat myös alkuperäiset.

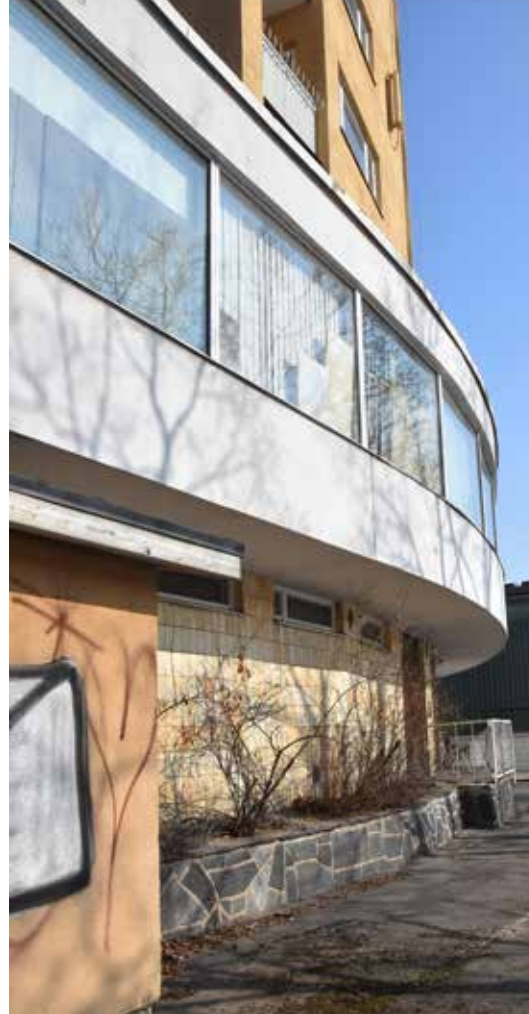
Vanha ruokalaosa näkyy julkisivussa erkkerimäisenä kaarena.

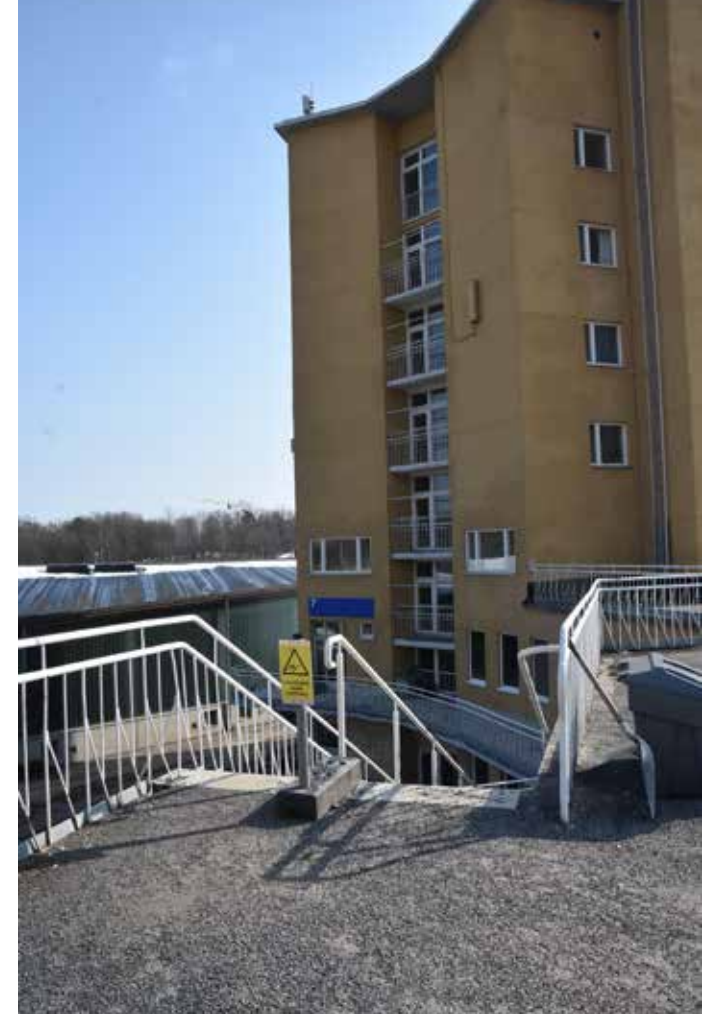
Rakennukseen oleellisesti liittyvät kaiteet ja terassit ovat säilyneet. Keskellä portaikkoa oleva kaide on lisätty myöhemmin.

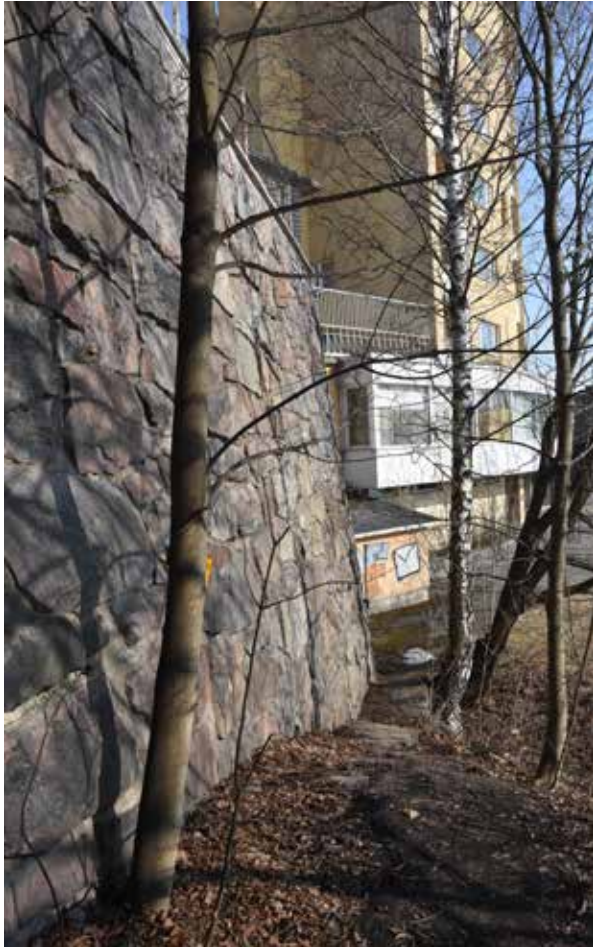
Rakennukseen D liittyy kiinteästi myös kivimuurin, joka jakaa linja-autopihan ja 7 metriä alempana olevan raitiovaunupihan.

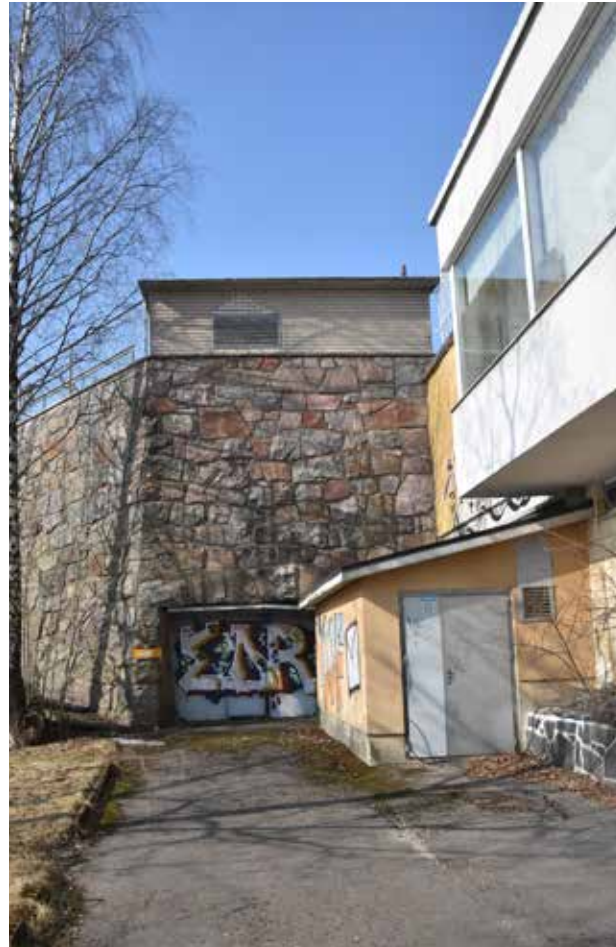
Kivimuurin sisällä on säilynyt tuhkanerotushuone, joka on liittynyt keskuslämmitykseen öljyllä. D-osan kylkeen rakennettu lämmönjakohuone on uudempi 1985 rakennettu osa.

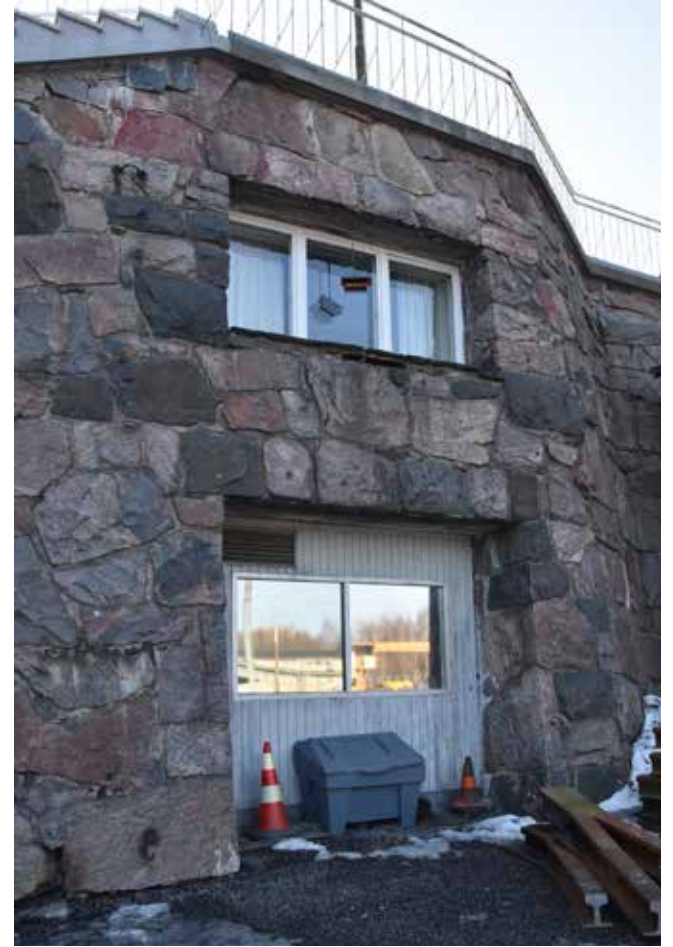
Kiinteistöhuollon tiloja on D-osassa, kivimuurin sisällä.

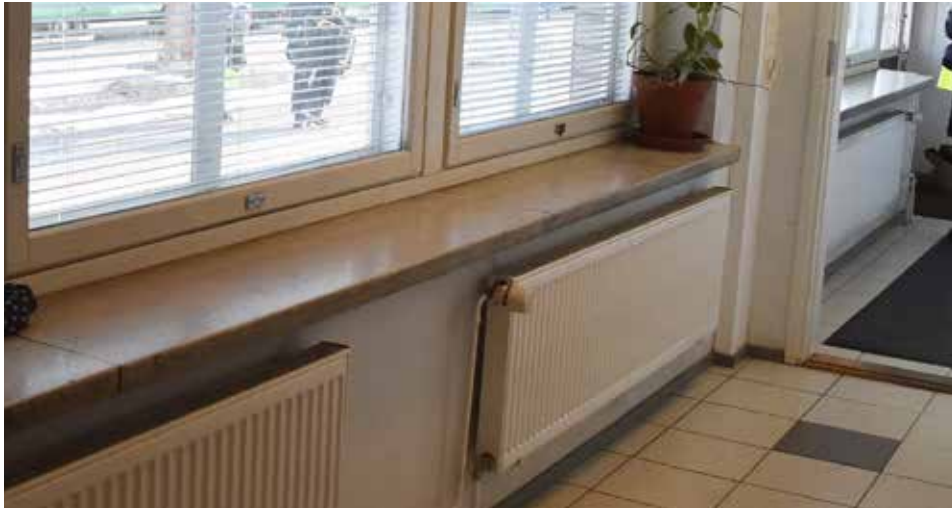
Säilynyt alkuperäinen valkomosaikkisementtinen ikkunapenkki B-hallissa.

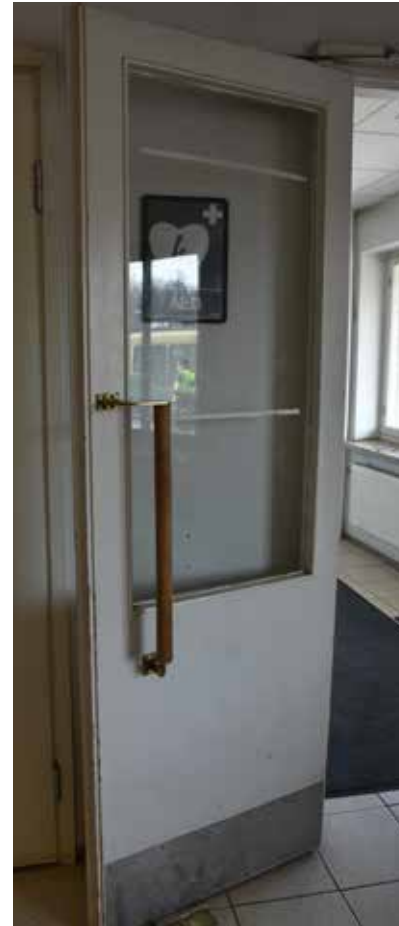
Säilynyt alkuperäinen ovi ja vedin B-hallissa.

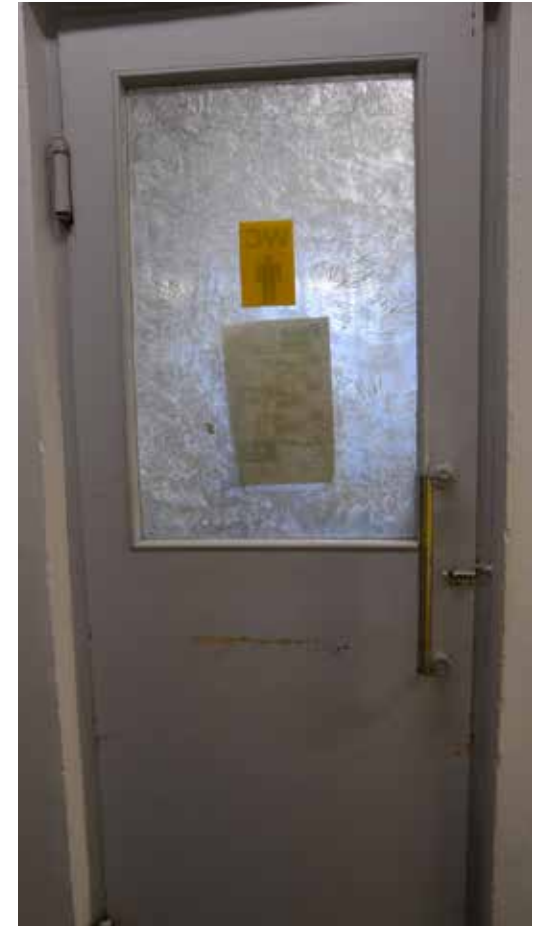
Säilynyt alkuperäinen ovi ja vedin C-hallissa.

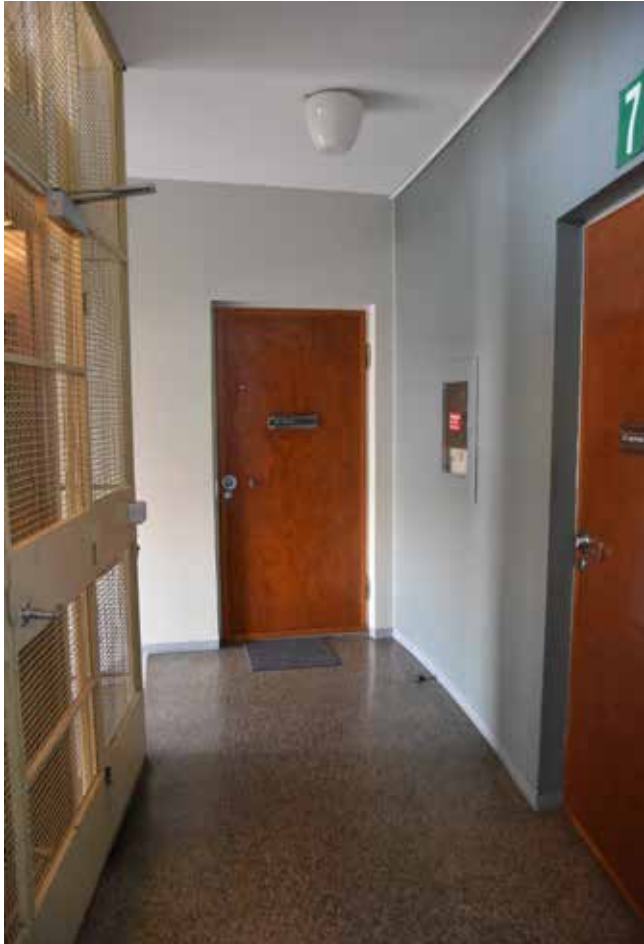
D-rakennuksen rappukäytävä. Lattia, huoneisto-ovet heloineen ja hissi ovat alkuperäisiä.

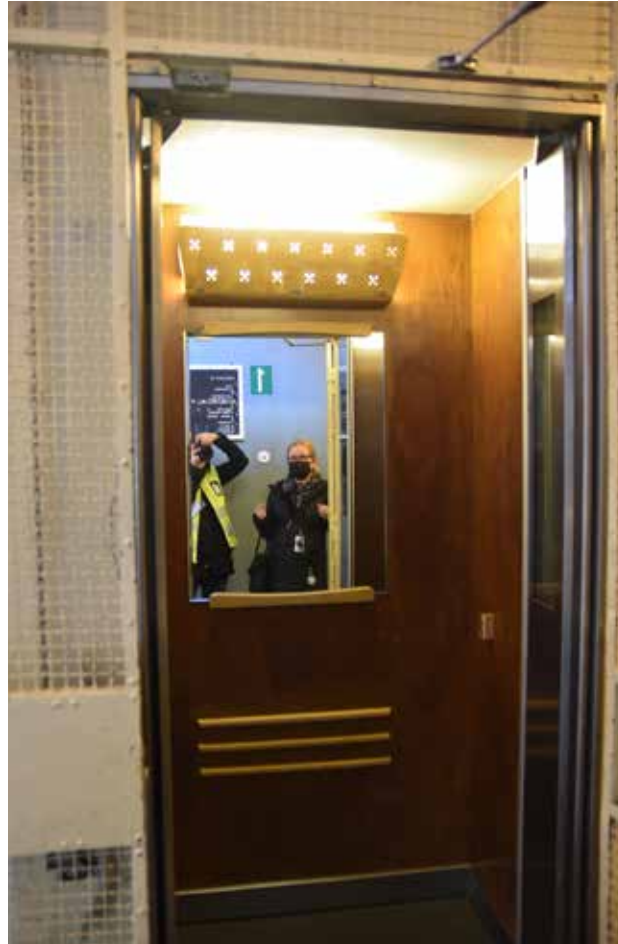
Hissi sisäpuolelta. Alkuperäiset pintamateriaalit, peili ja valaisin ovat säilyneet.

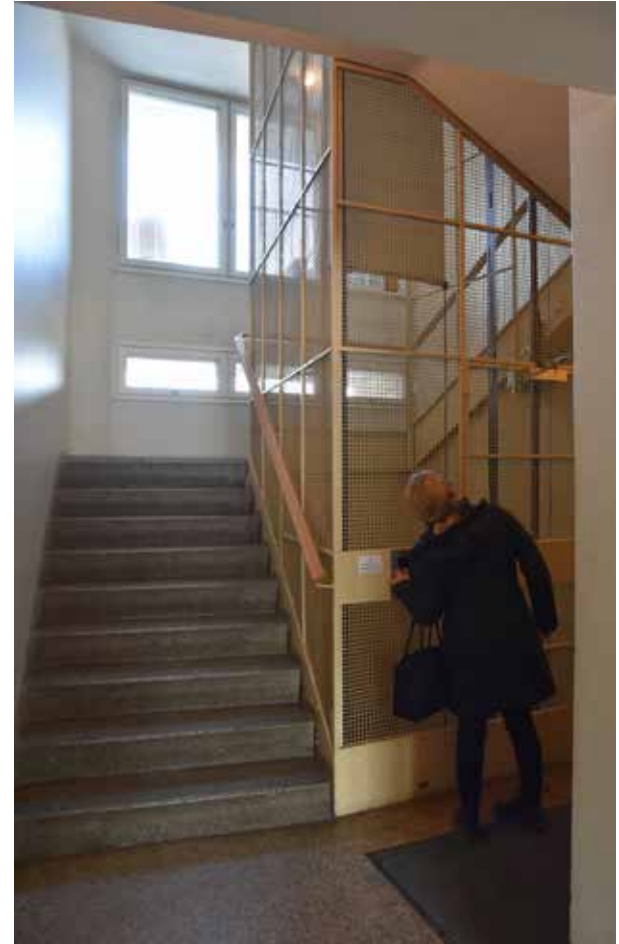
Porrasaskelmat ja käsijohteet ovat alkuperäiset.

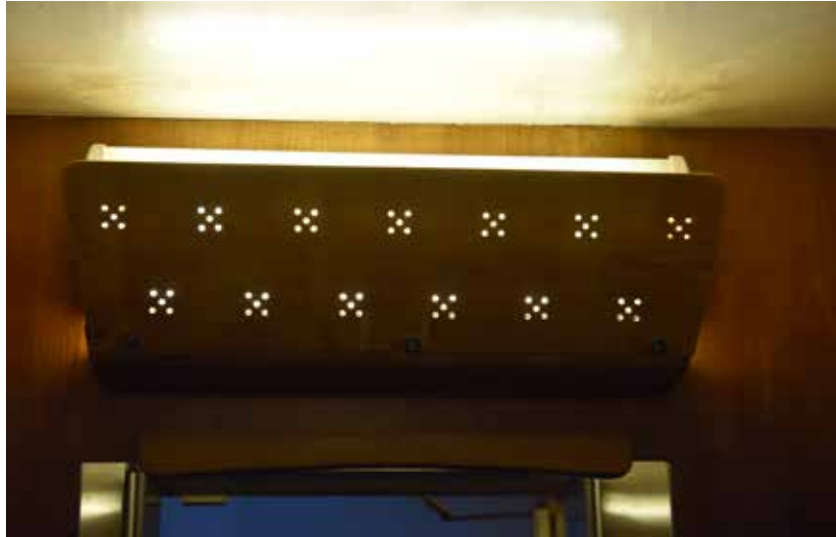
Hissin alkuperäinen valaisin.

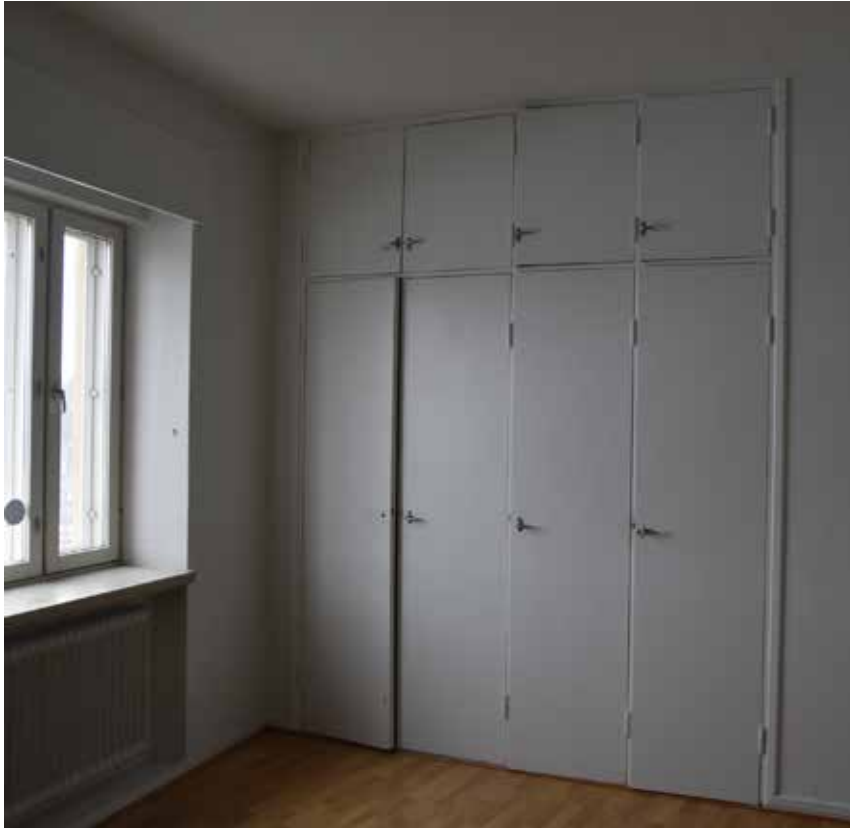
Asuinhuoneiston alkuperäisiä komeroita.

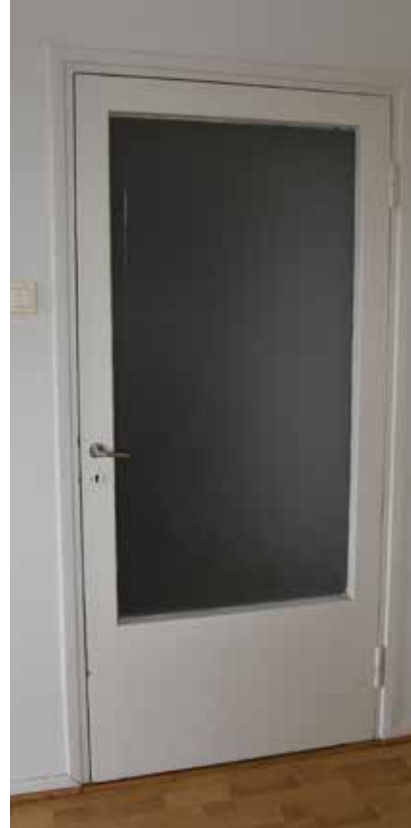
Asuinhuoneiston alkuperäinen ovi.

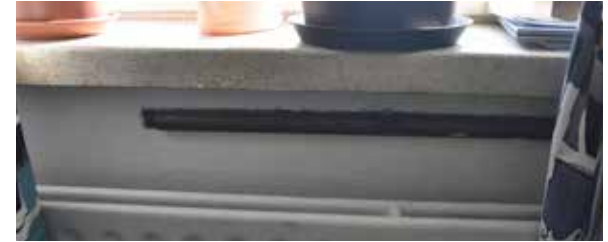
Alkuperäinen korvausilmaventtiili D-rakennuksen toimistotiloissa.

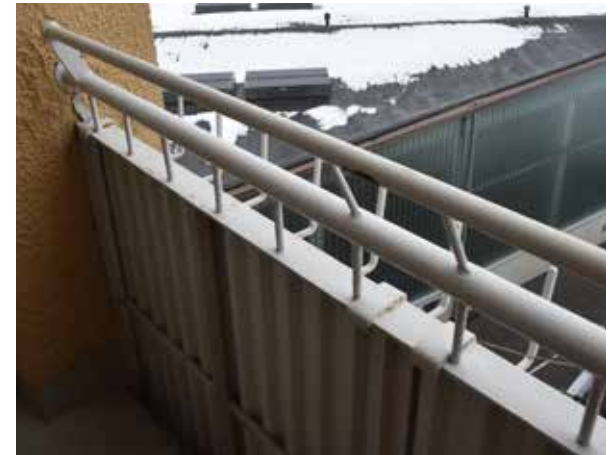
D-rakennuksen parvekkeiden kaiteita on korotettu myöhemmin.

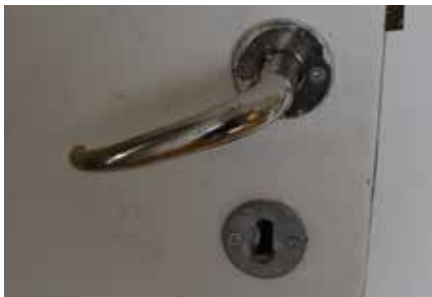
Alkuperäinen lukko ja painike.

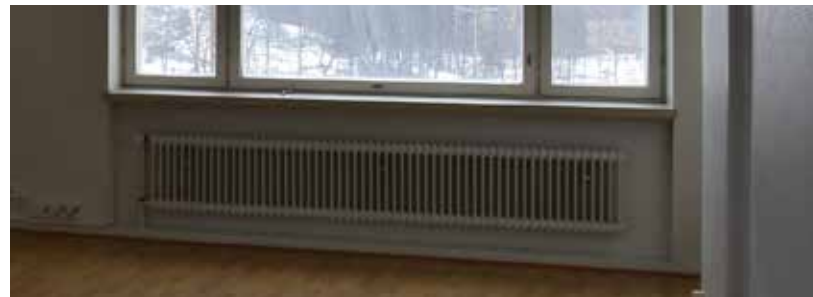
Alkuperäinen patteri ja ikkunapenkki asuinhuoneistossa.
