# Helsinki Koskelan varikon rakennushistoriaselvitys

arkkitehti Sanna Ihatsu - CasaCo Studio Oy

20.4.2022

Tilaaaja: Helsingin kaupunki  
Kaupunkiympäristö

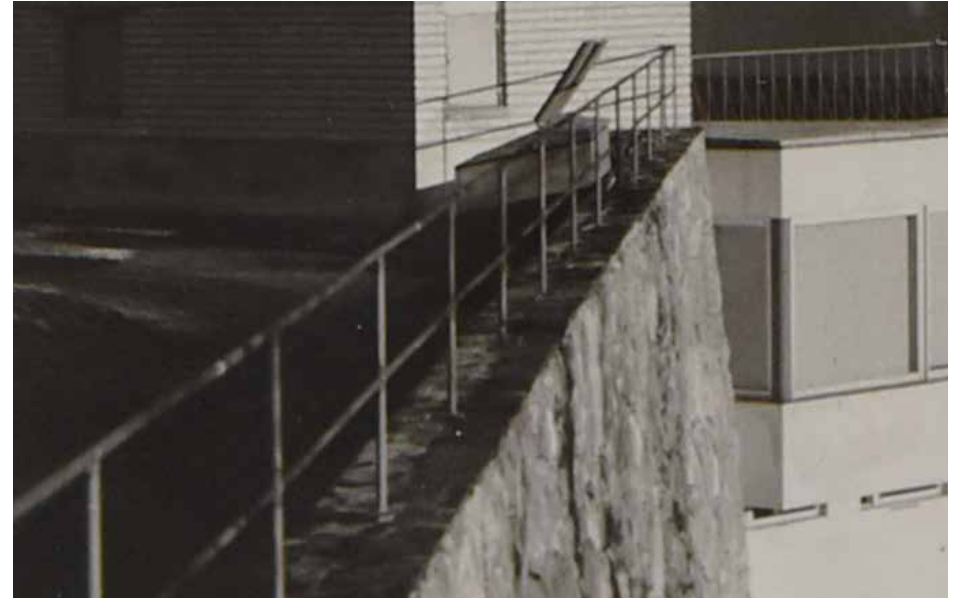
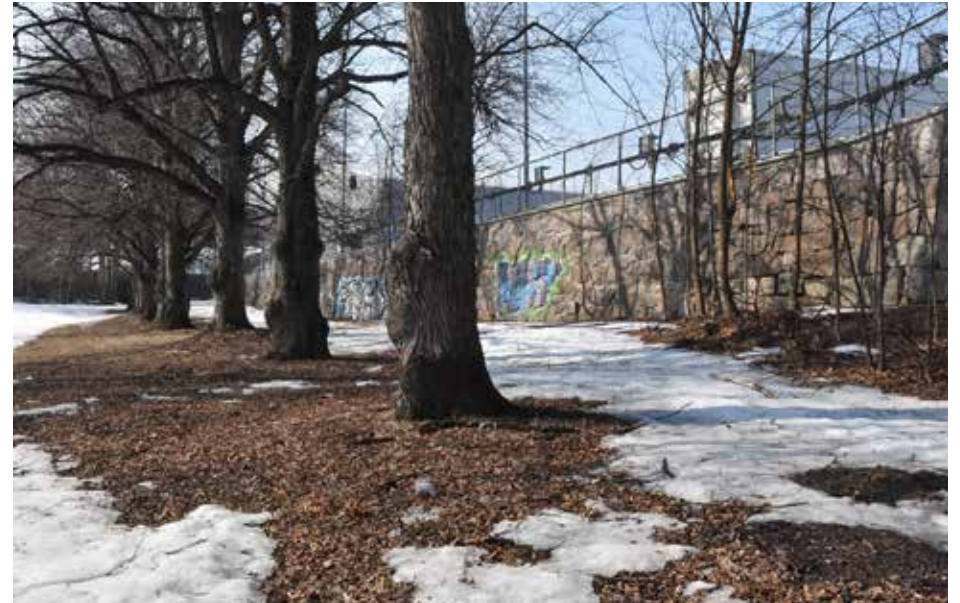
Yläkuvassa yläpihan ja alapihan välisen muurin päällä ollut alkuperäinen putkikaide. Kuva Roos, HKM, reprokuva Sanna Ihatsu.

Alakuvassa muurin päällä oleva nykyinen verkkoaita. Etualalla näkyy vanhat Annalan kenttää kiertävät jalavat.

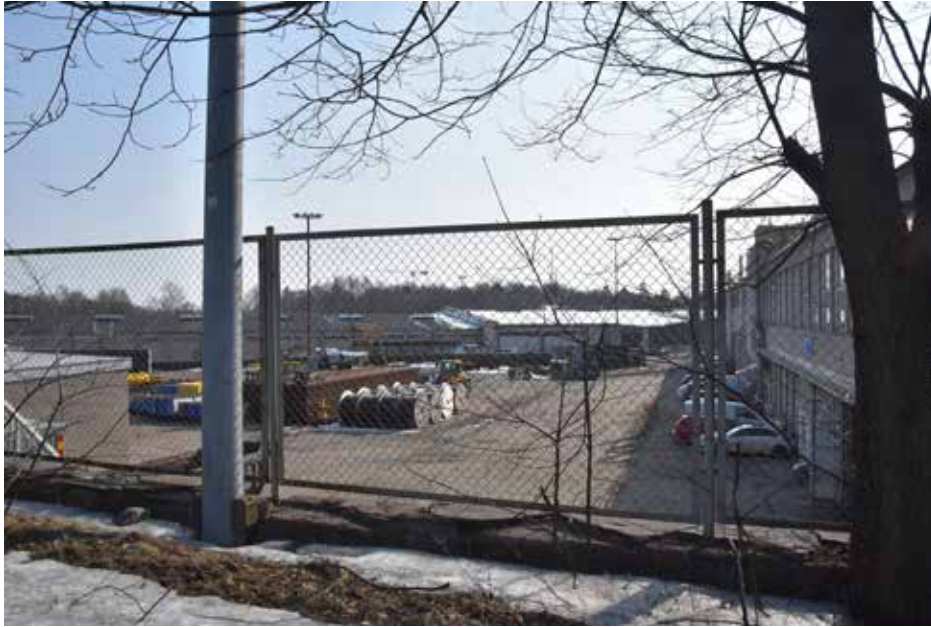
Vasemmalla ylhäällä alkuperäistä verkkoaitaa. Betonijalustan katteena ollut liuskekiveys on vaurioitunut.

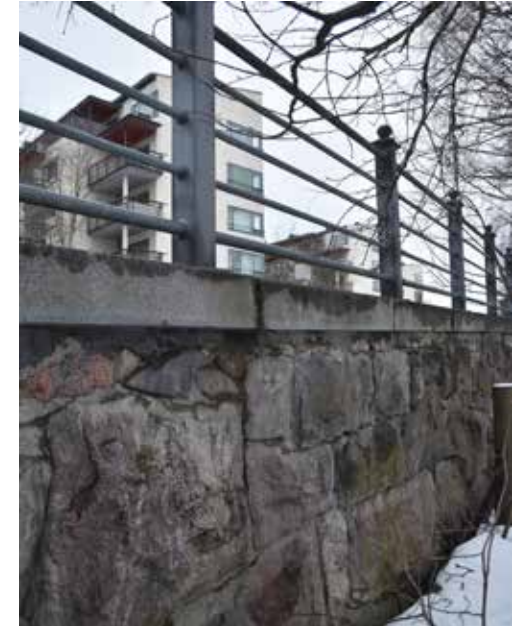
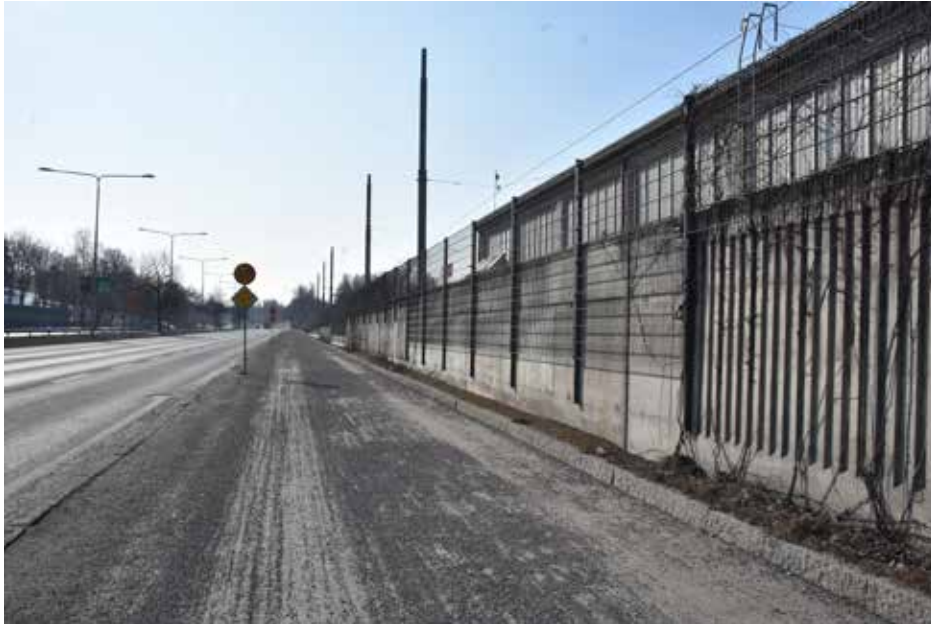
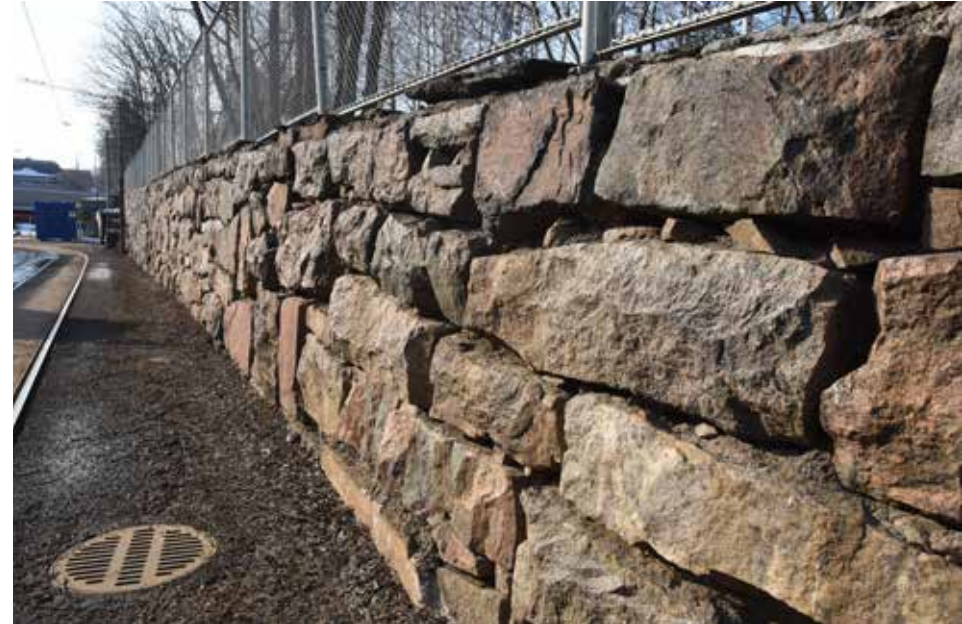
Oikealla ylhäällä Valtimotien katualuetta vasten rakennettu kivimuuri ja sen päällä oleva aita.

Oikealla alhaalla koilliskulman alkuperäinen kivimuuri ja sen päällä oleva verkkoaita.

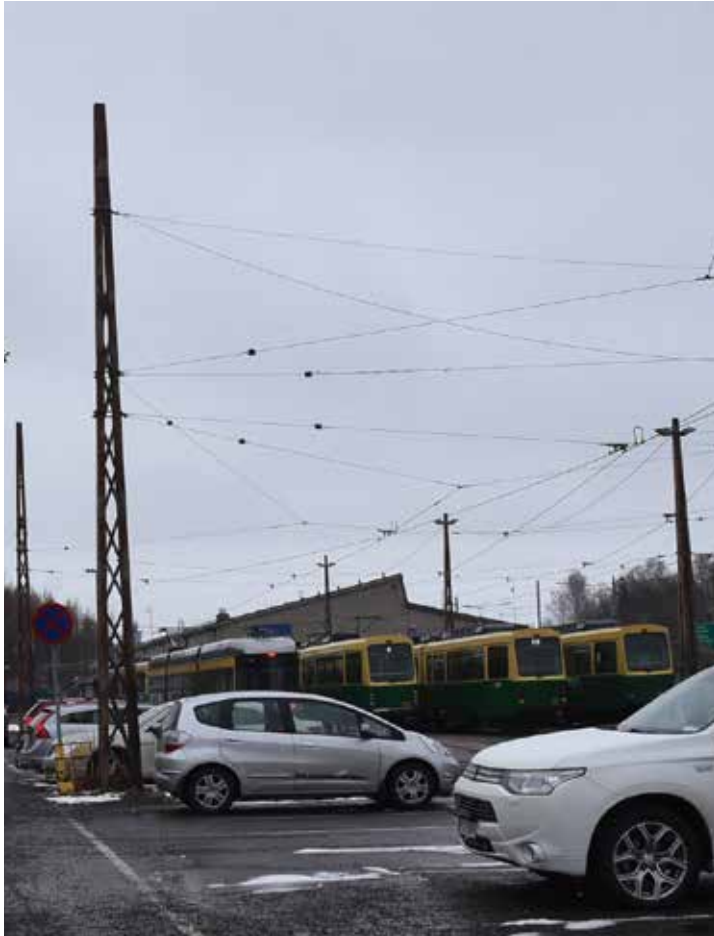
Alkuperäisiä johdinpylväitä A-hallin edustalla.

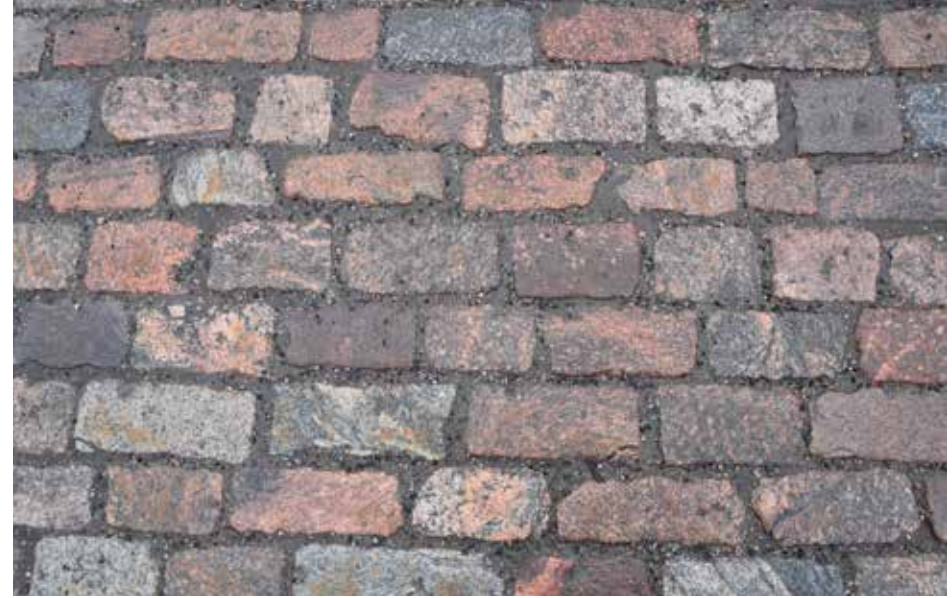
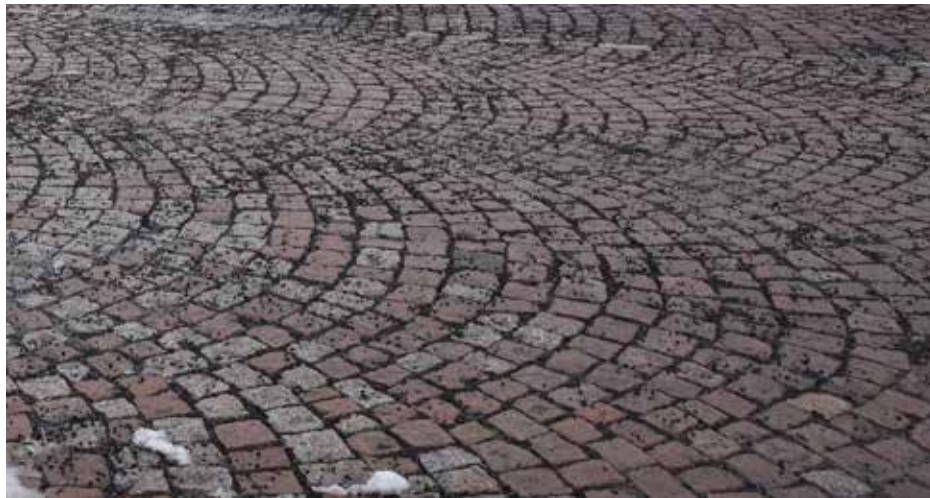
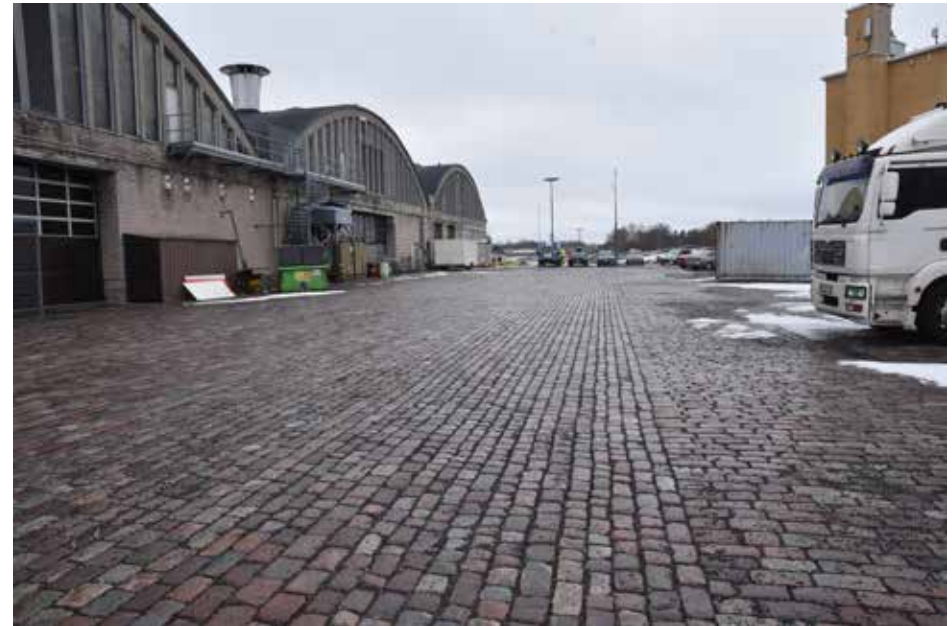
Kuvissa oikealla alkuperäistä kiveystä.

Alakuvassa vasemmalla uudempaa noppakiveystä.
