## Aide à la visite de l'église SAINT-FELIX

### **Modillons grimaçants observables à la jumelle**

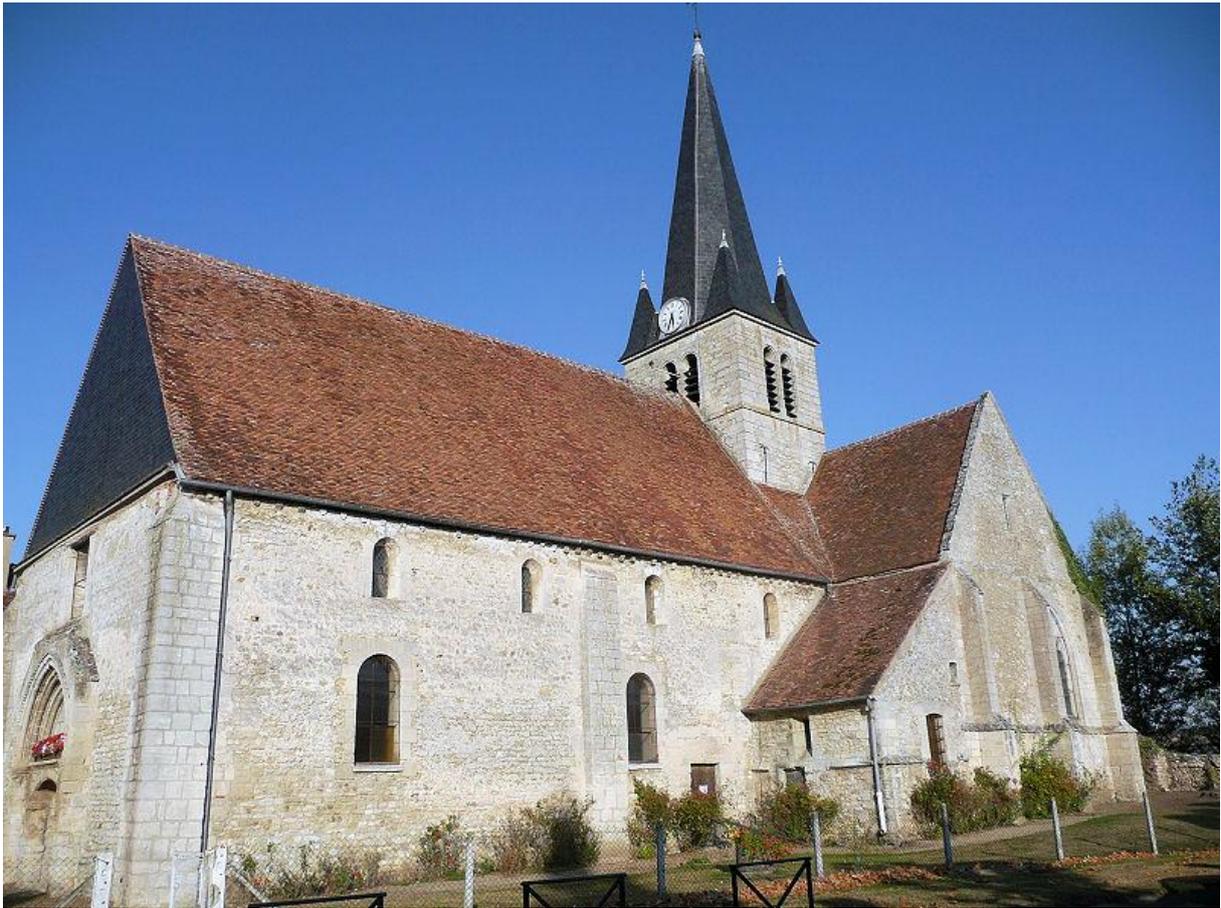
Depuis la place, vous voyez l'église sur sa façade occidentale.

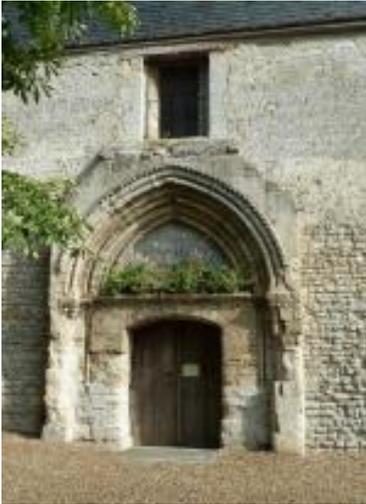
Revenons au portail. Il provient d'un autre édifice, son épaisseur ne correspond nullement au reste de la façade.

Bien qu'il s'intègre très mal à la construction, il ne manque pas d'intérêt. Les voussures en arcs brisés sont soulignées par un décor en dents de scie assez fréquent dans la région.

Dès le premier coup d'œil, on repère que le portail servait d'ouverture dans un mur construit en grand appareil (façon de tailler et d'assembler les matériaux constituant une maçonnerie) (une partie du mur d'origine est restée fixée sur le haut).

Il n'est pas simple de repérer l'appareil primitif, au fil des siècles des réparations nécessaires, faites sans précautions, faussent notre jugement. On trouve ici deux façons de conforter le mur.

En bas un petit appareil cubique, plus haut, un petit appareil tout venant.

Profitons de ce nouveau passage pour jeter un coup d'œil supplémentaire sur les modillons et arrêtons-nous quelques instants devant l'entrée. Des colonnettes (ou du moins ce qu'il en reste) descendent de chaque côté du portail. Ces colonnettes sont dites en délit (les pierres sont normalement utilisées dans le sens où elles ont été trouvées dans la carrière, si elles sont utilisées perpendiculairement à leur lit d'origine, elles sont dites en délit).

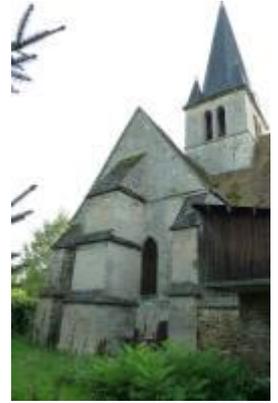
Après un deuxième contrefort et une seconde baie, une porte présente la particularité d'avoir été construite avec un linteau monolithique qui s'est fendu sous le poids de la charge à supporter. (Un exemple du même type se voit sur la porte sud de l'église d'Angy.)

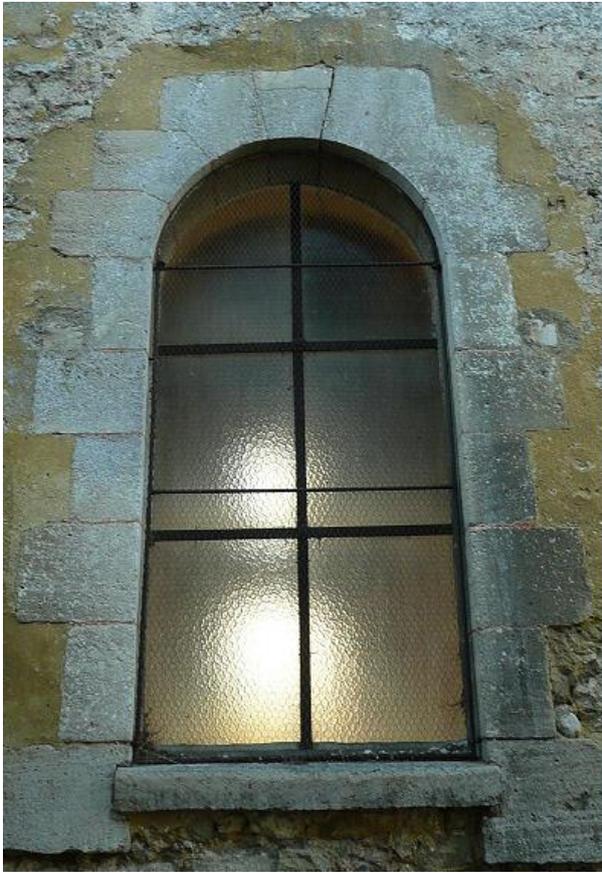
Remarquez que les matériaux utilisés sont de meilleure qualité et que les pierres sont disposées d'une autre façon. La forme et la dimension des baies ont changé. La construction est plus récente. L'intérieur de la baie présente un agencement de pierres qui supporte les vitraux. En quelques pas nous sommes passés de l'époque romane à l'ère du gothique.

Détail de la face orientale (baie de droite inachevée)

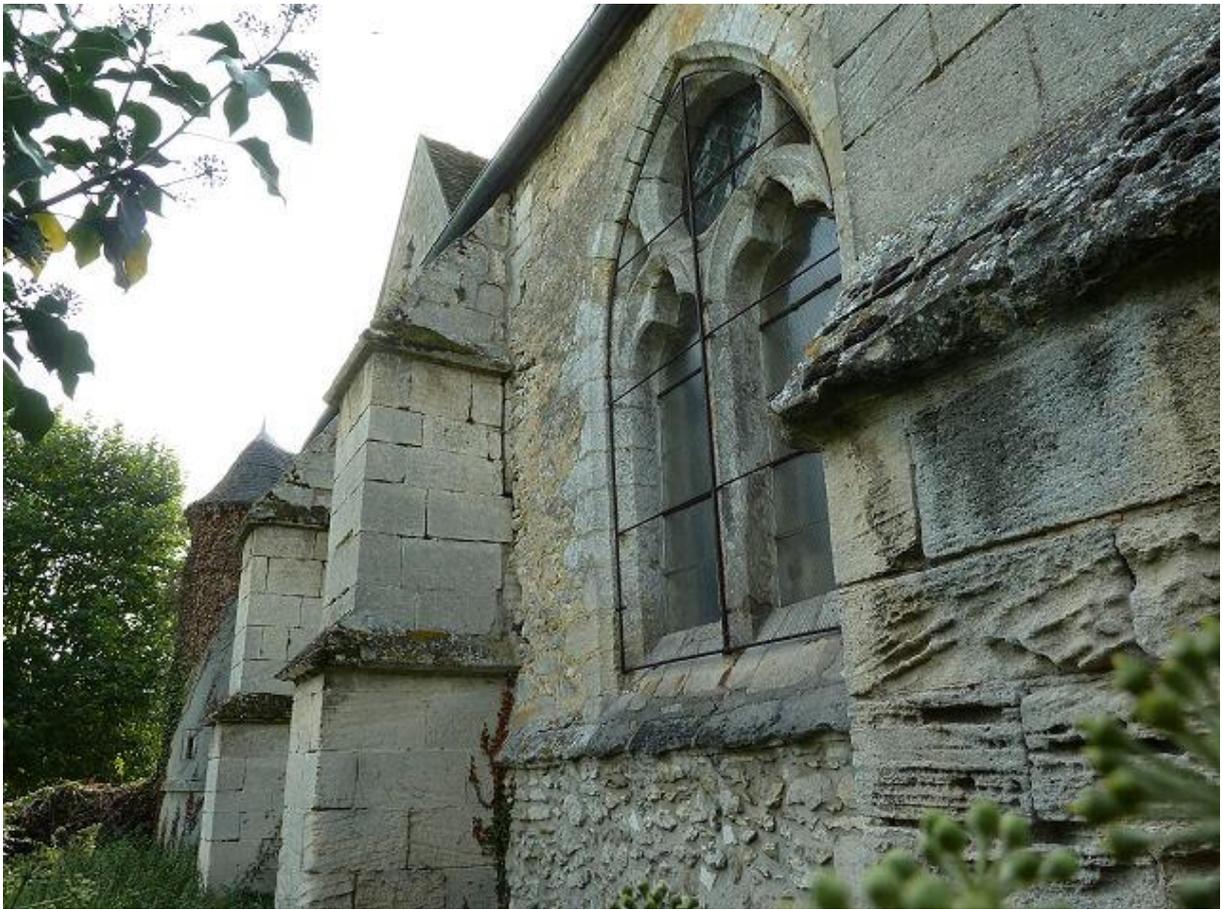
A gauche, dissimulée sous un lierre desséché, une tourelle abrite un escalier donnant accès aux combles. Encadrées par des contreforts, trois baies de style gothique éclairent l'intérieur de cette façade orientale. Seule la première de ces ouvertures (à gauche) est terminée, les deux autres présentent des anomalies dans leur remplage.

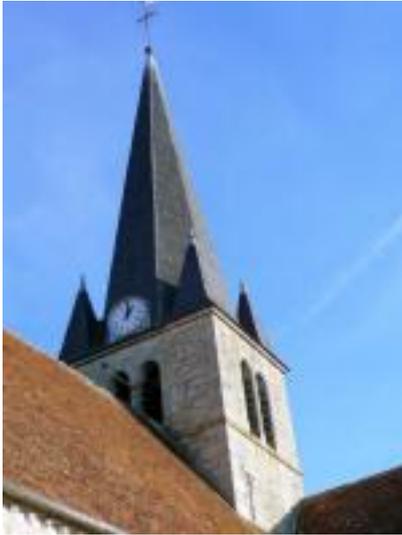
Au-dessus de nos têtes se dresse le clocher en forme de pyramide, quatre petits clochetons marquent les angles, le tout est couvert en ardoises alors que les autres toitures sont en tuiles. Des baies géminées servent d'abat-sons.

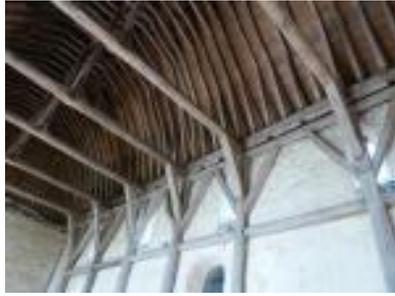
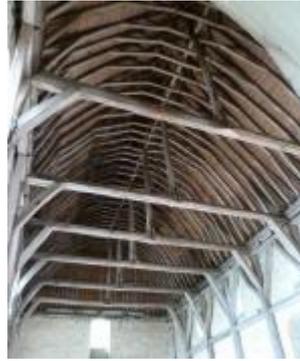
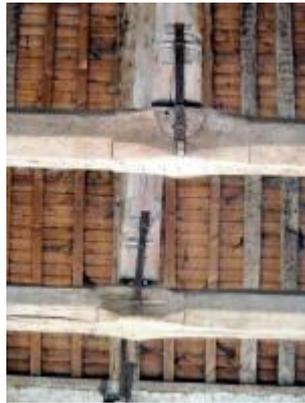
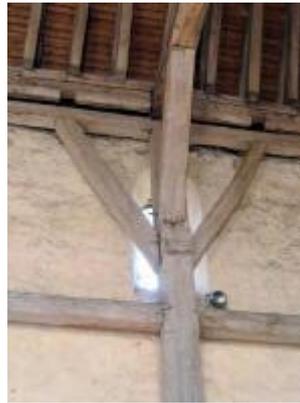
Des troncs d'arbres, à peine équarris, forment comme une deuxième charpente doublant les murs existants. Des troncs passent devant les ouvertures au hasard des longueurs sans logique apparente.

Il semble qu'il s'agisse d'un étaielement de sauvegarde pour assurer la sécurité des usagers. Des contre-fiches prenant appui sur les poteaux, renforcent les pannes sablières et chacun des 10 entrails. Cette mise en sécurité était sans doute provisoire en attendant des travaux plus conséquents qui ne sont jamais venus et qui auraient caché à la vue cette poutraison solide mais un peu rustique.

Les pièces de bois, d'un seul tenant, qui traversent le bâtiment sont **les entrails**, ils rencontrent en leur milieu **un poinçon** auquel ils sont reliés par une pièce de fer, chaque extrémité est consolidée par un morceau de bois oblique qui déplace la charge vers un poteau vertical.
