# Residenset ska lyftas till forna tiders glans

KRISTIANSTAD Artikeln publicerades Fredag 16.56

Efter år av eftersatt underhåll rustas nu den gamla residensbyggnaden i Kristianstad upp ordentligt. En varsam och tidskrävande renovering av fasaden har inletts och inom kort påbörjas åtgärder även invändigt.

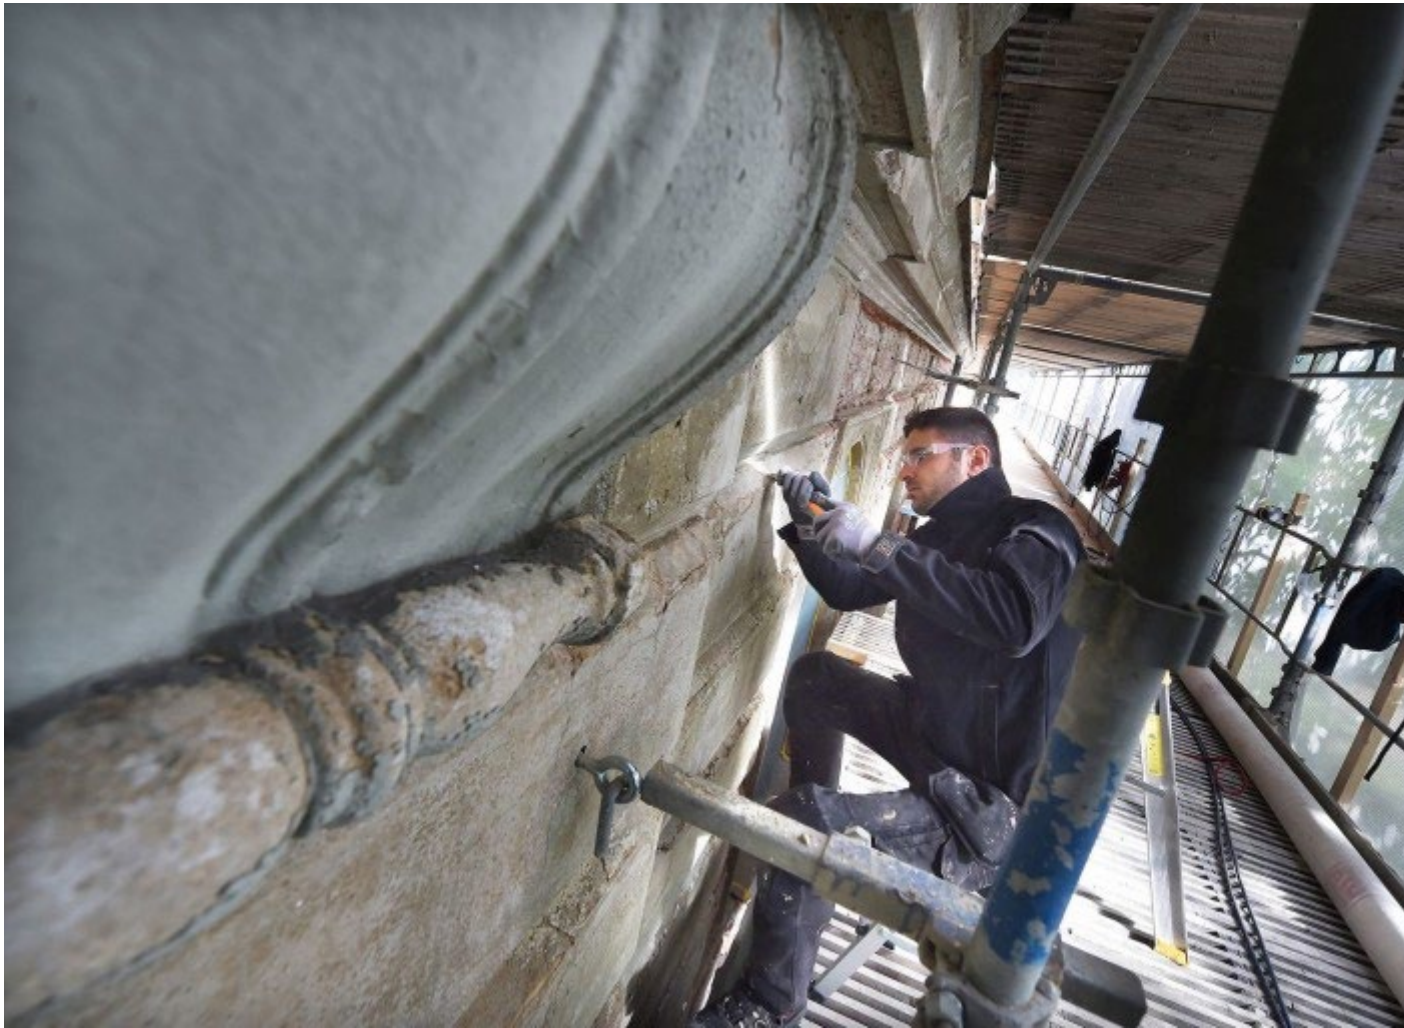
Kristian Vukaj slipar varsamt bort färg från listverk på fasaden. Det gäller att ta det lugnt och vara noggrann, annars är det risk att materialet förstörs.

– Vid flera andra residens har man gjort bedömningen att hela fasaden behöver putsas om. Här skrapar vi bort färgen på gördelgesimser (horisontell list som delar fasadyta reds anm), omfattningar och listverk för att sedan linoljeindränka, linoljespackla och måla med linoljefärg. Det är en ytterst ovanlig metod i dag, säger David Carlsson.

Det har såklart krävt en del efterforskning, men metoden bedöms som mest lämplig. Det får byggnaden att andas samtidigt som linoljan ger kalkputsens styrka. Nuvarande färglager som lagts på över tid tas varsamt bort med ES-metoden. Färglösaren ES 2 kommer från Takcare, [www.takcare.se](http://www.takcare.se), ett miljö- och hälsoanpassat biologiskt nedbrytbart medel. Det sista lagret som löses upp, skrapas bort enligt ES-metoden. Allt tas om hand som farligt avfall.

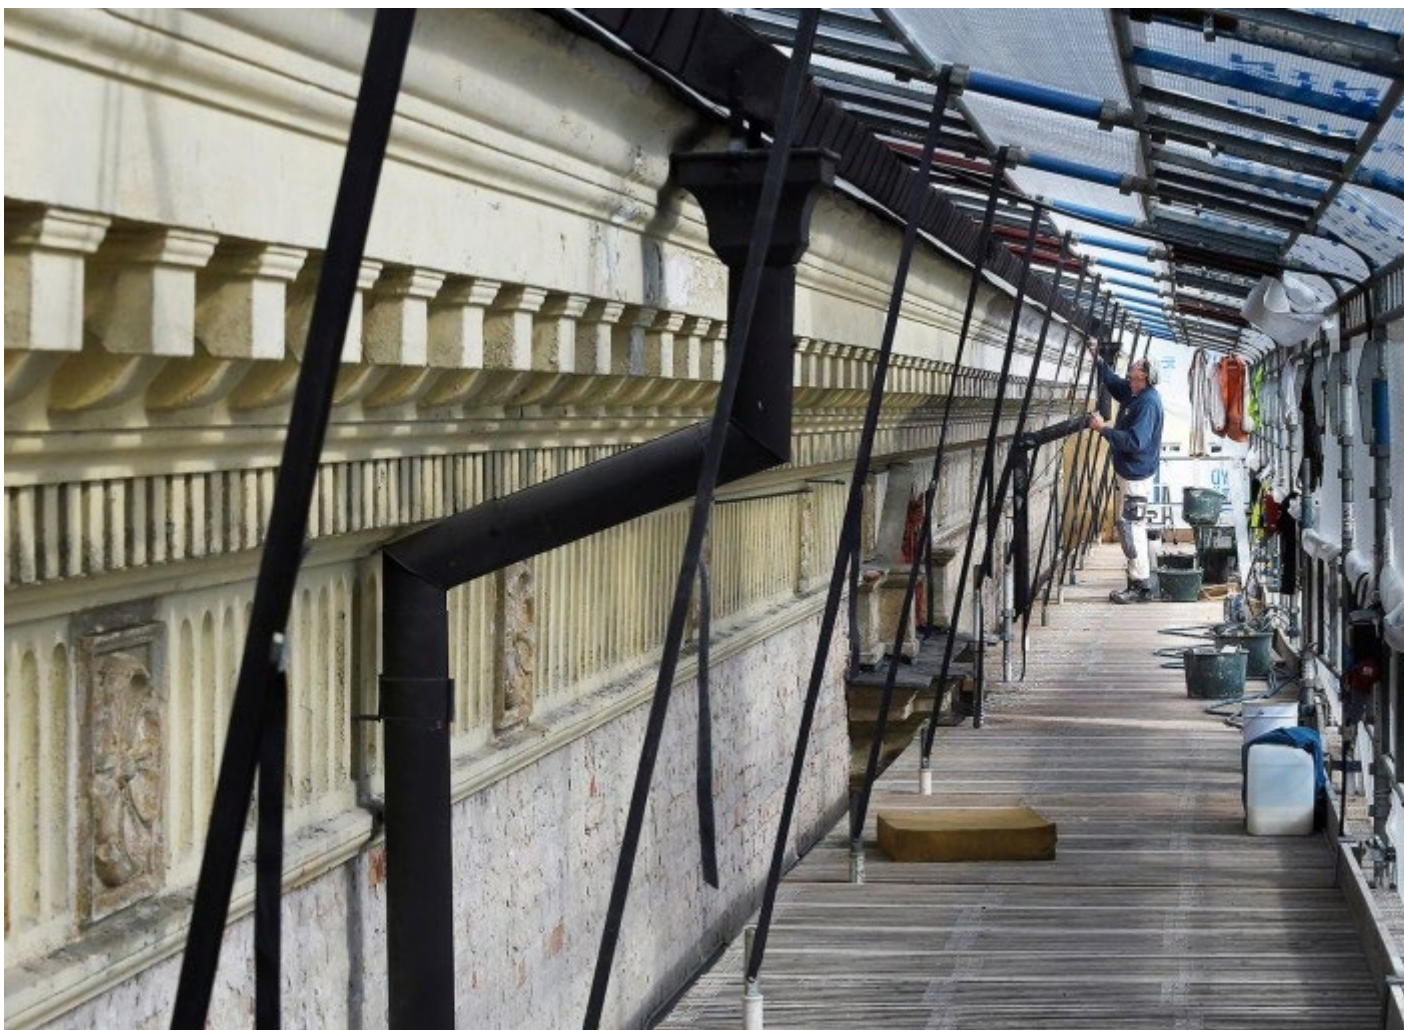
Högst upp på residenset fasad syns det byggkunnande som fanns i mitten av 1800-talet tydligt. Taklisten kunde göras rak utan mätning med laser imponerar på dagens byggare.

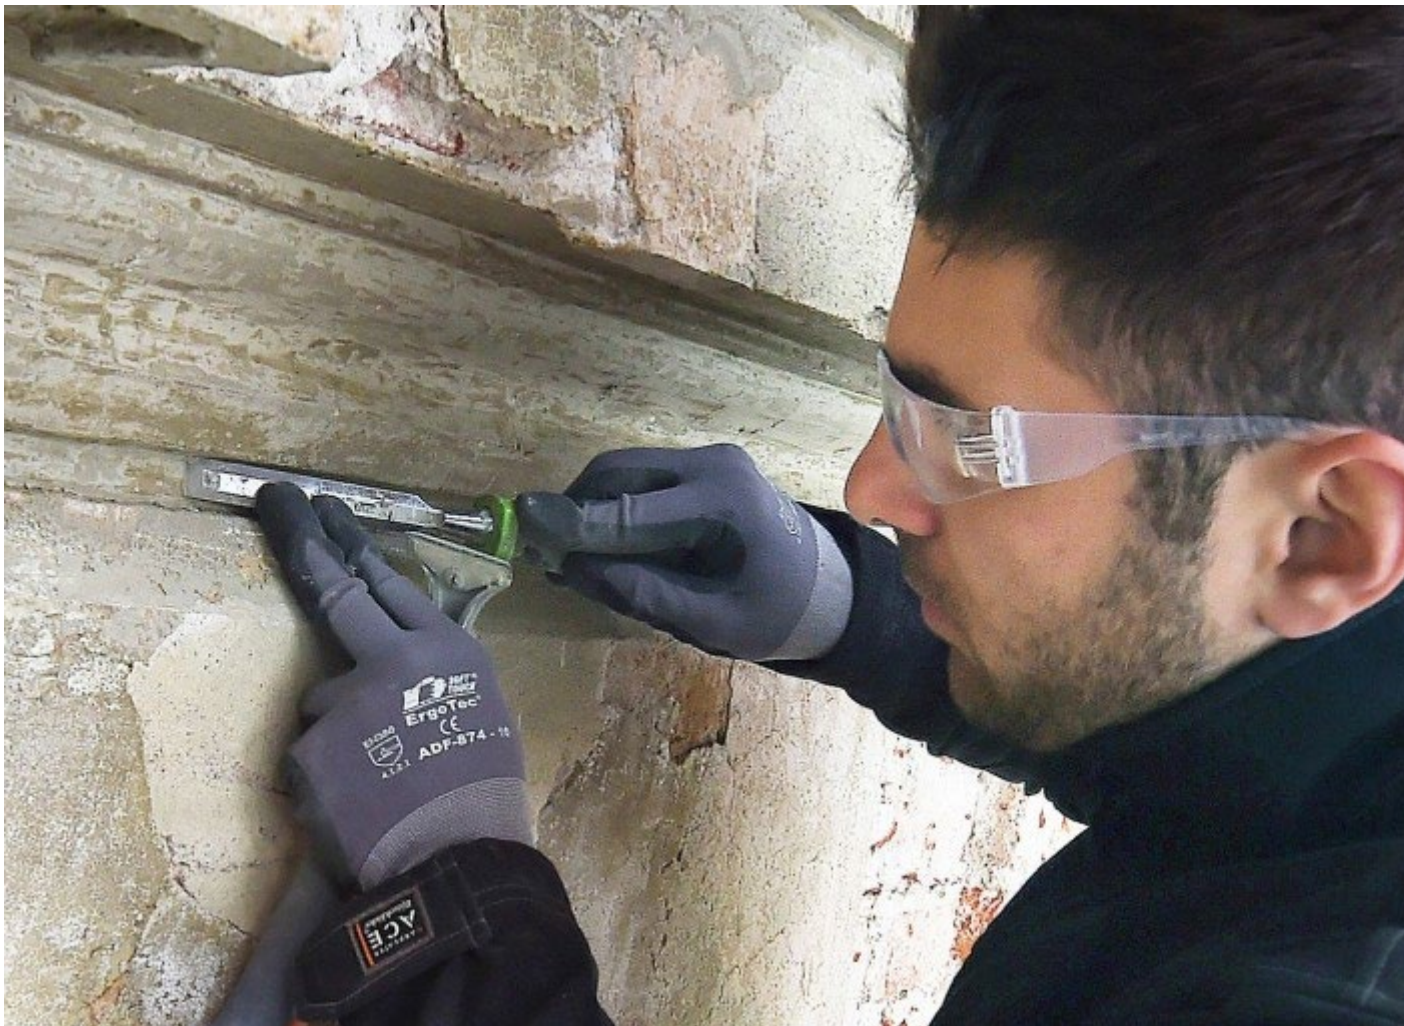
Kristian Vukajs uppgift är att varsamt skrapa bort gamla färglager från listverken. Ett arbete som minst sagt kräver tålamod.

Längs fasaden som ligger i söderläge har restaureringen påbörjats. Kalkputs har tagits bort och tegelväggen ligger synlig. Kristian Vukaj står på byggnadsställningen och håller på att skrapa bort färg från lister.

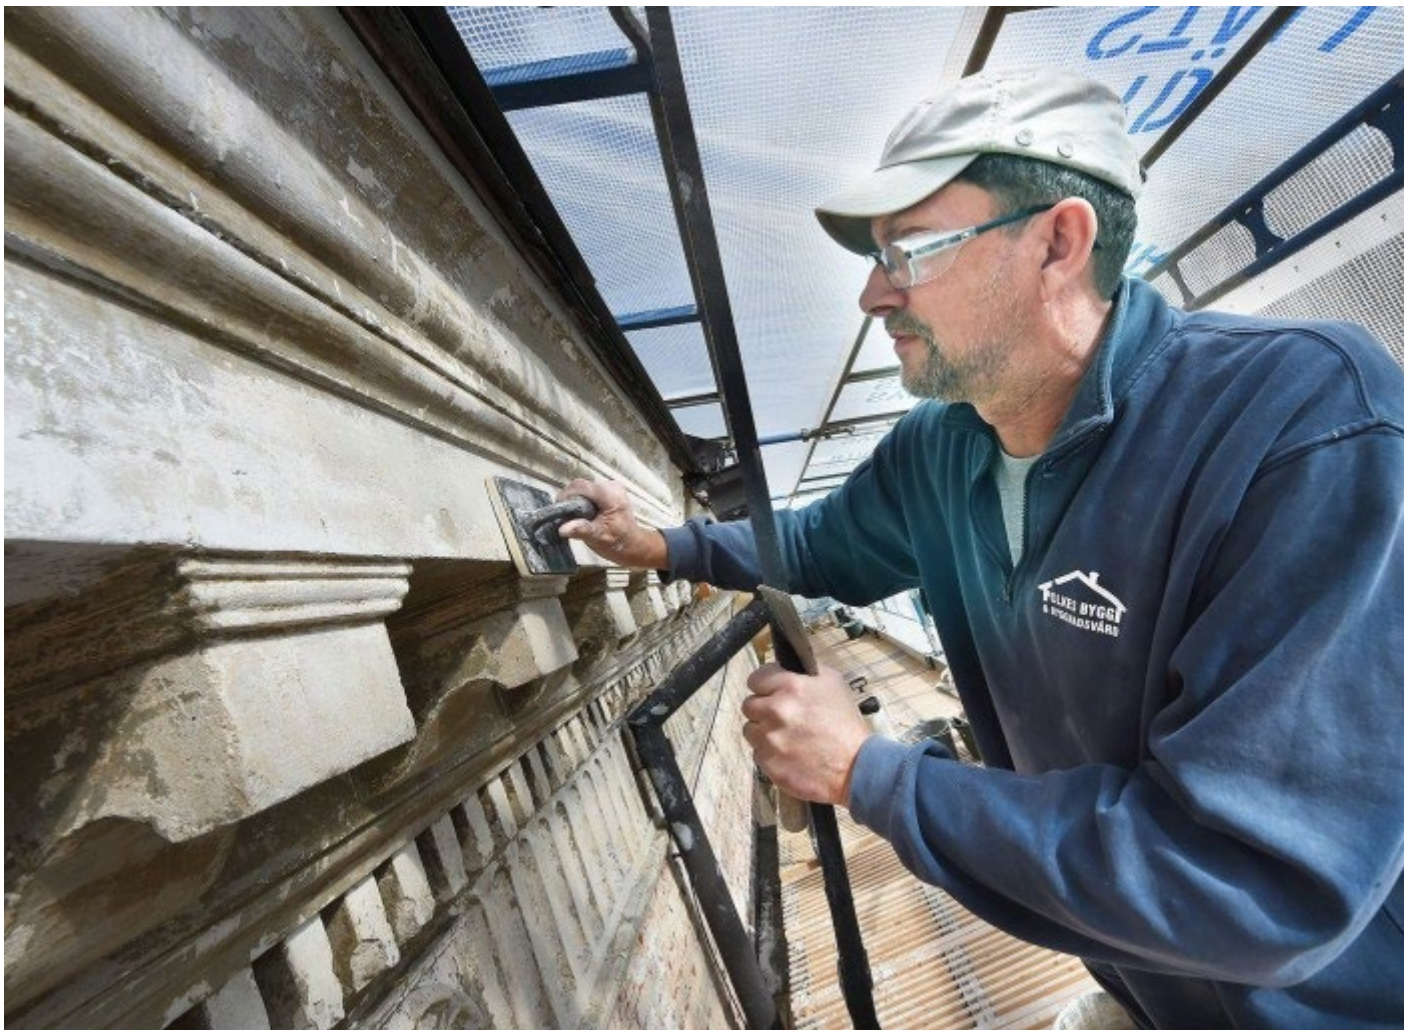
Lasse Persson håller på att fixa gamla skador som finns på fasaden.

Allra högst upp på byggnaden håller Lasse Persson och Joakim Nilsson på att laga hål och andra skador i kalkputsen. Det kan kännas som ett evighetsarbete eftersom de endast kan lägga på några millimeter murbruk åt gången. Därefter måste det torka innan det går att lägga på nästa lager.

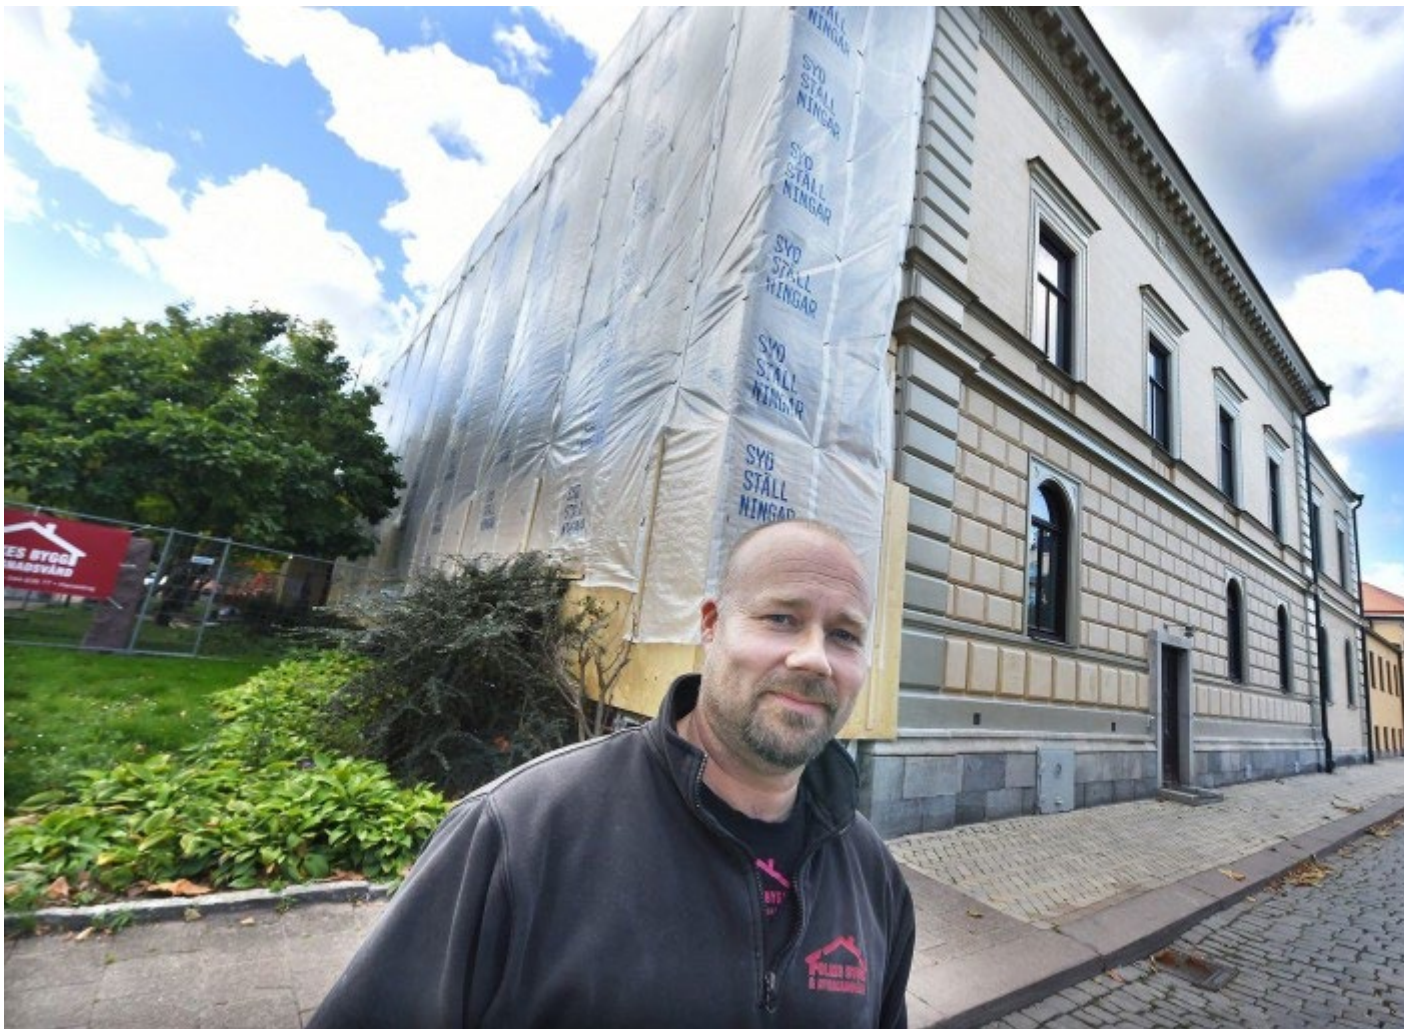
Joakim Nilsson framför den del av fasaden av residenset som är färdig. Tekniken, inkl. ES-metoden, som används är i princip unik i Sverige.

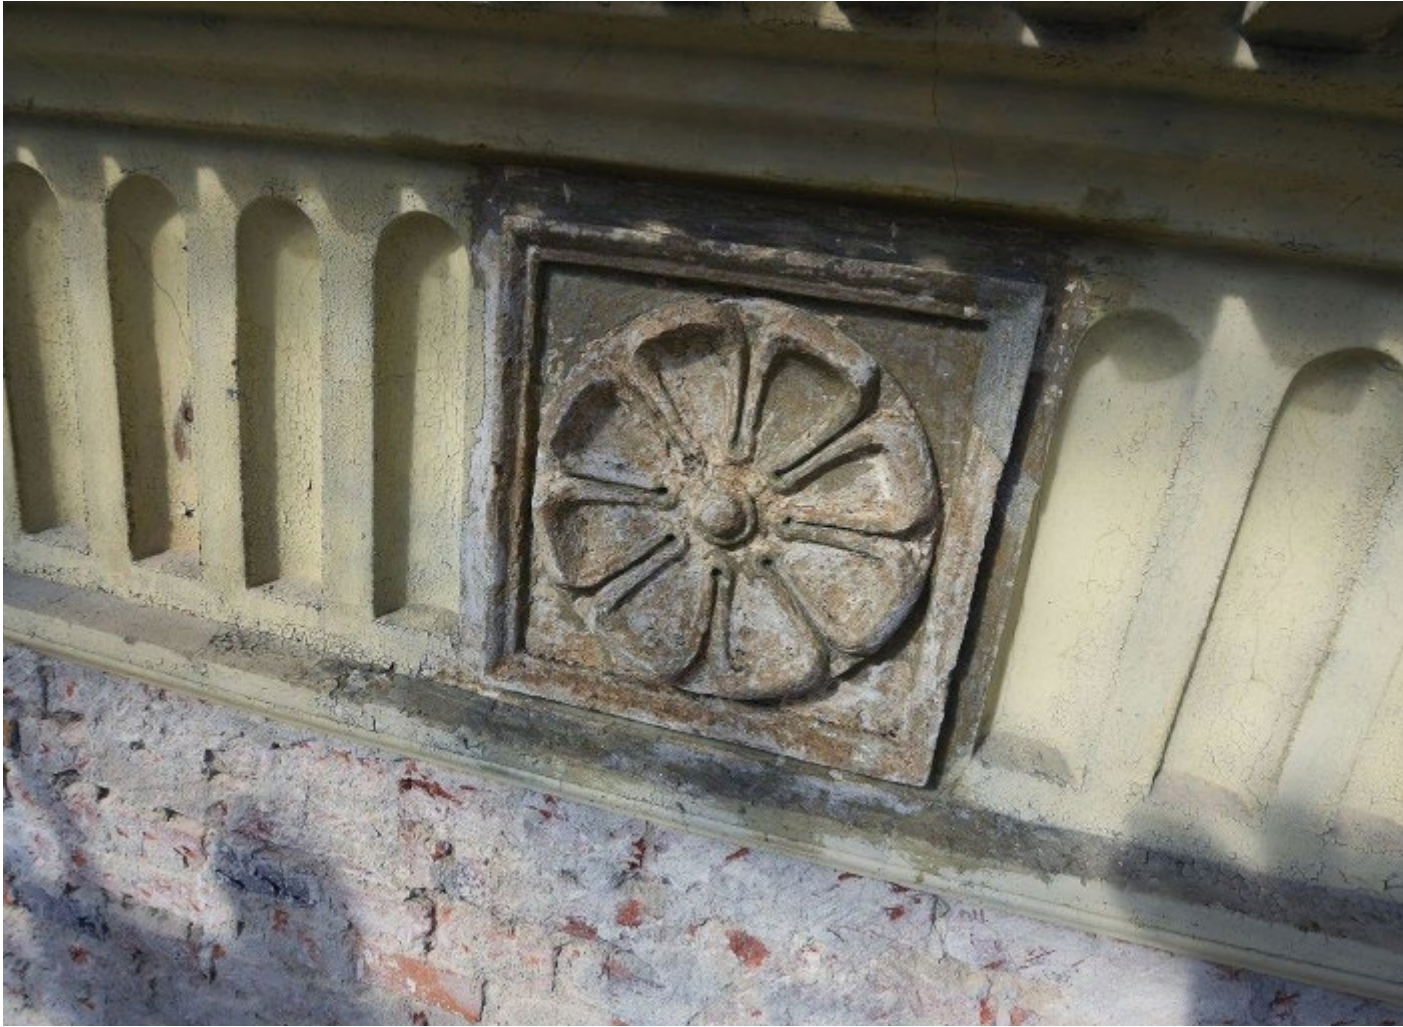
Detaljerna högt upp på fasaden visar på precision.

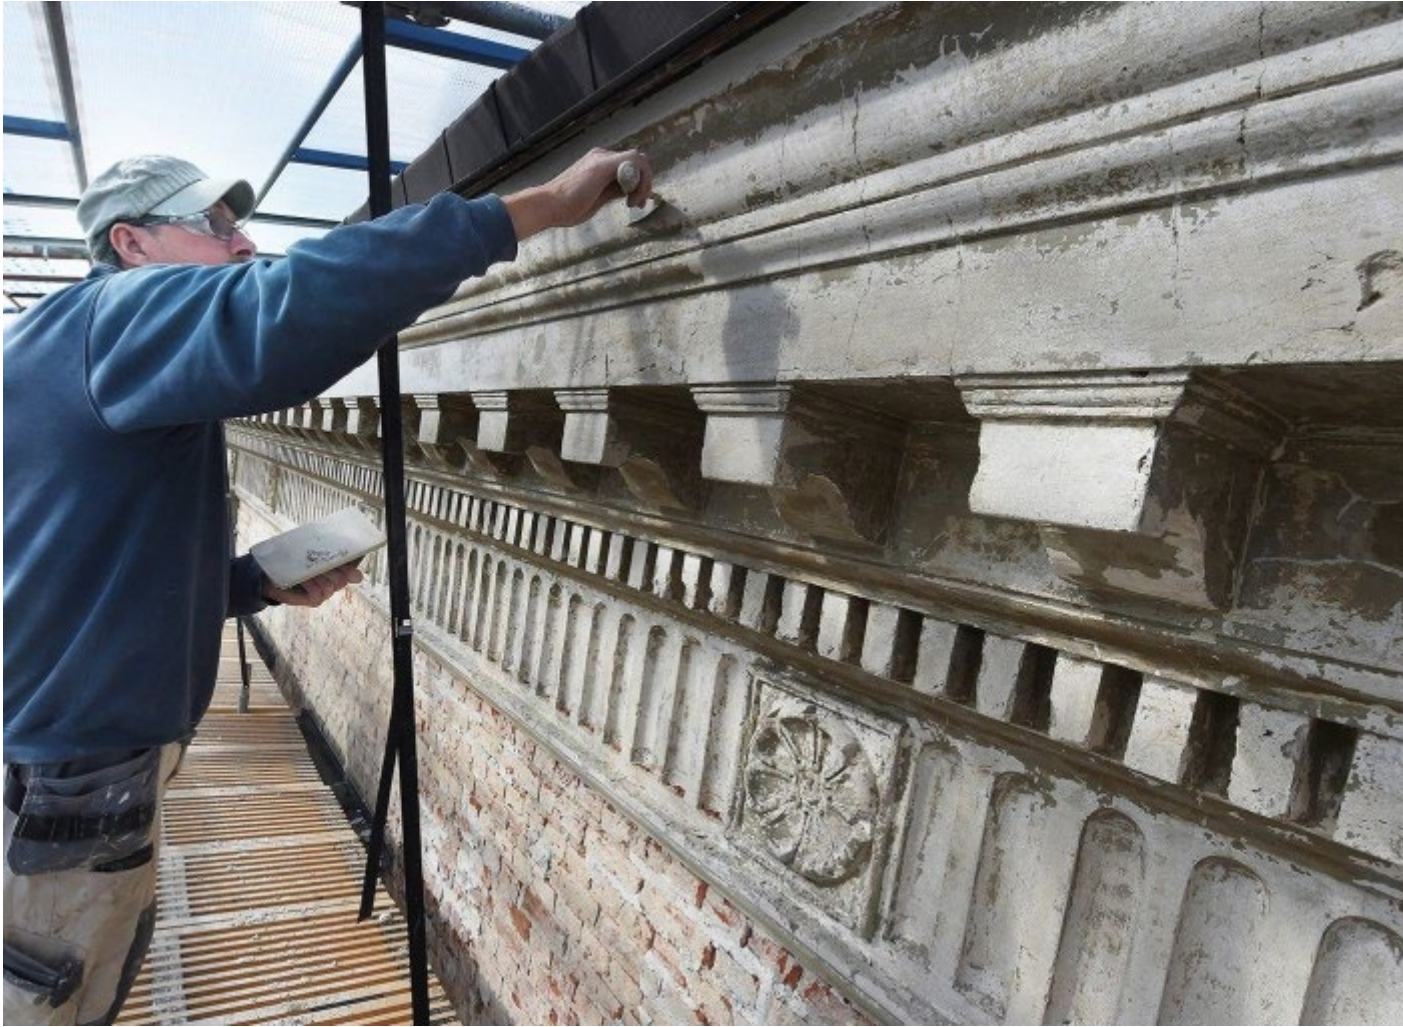
Lasse Persson på Folkes Bygg & Byggnadsvård restaurerar taklisten högst upp på residensets fasad.

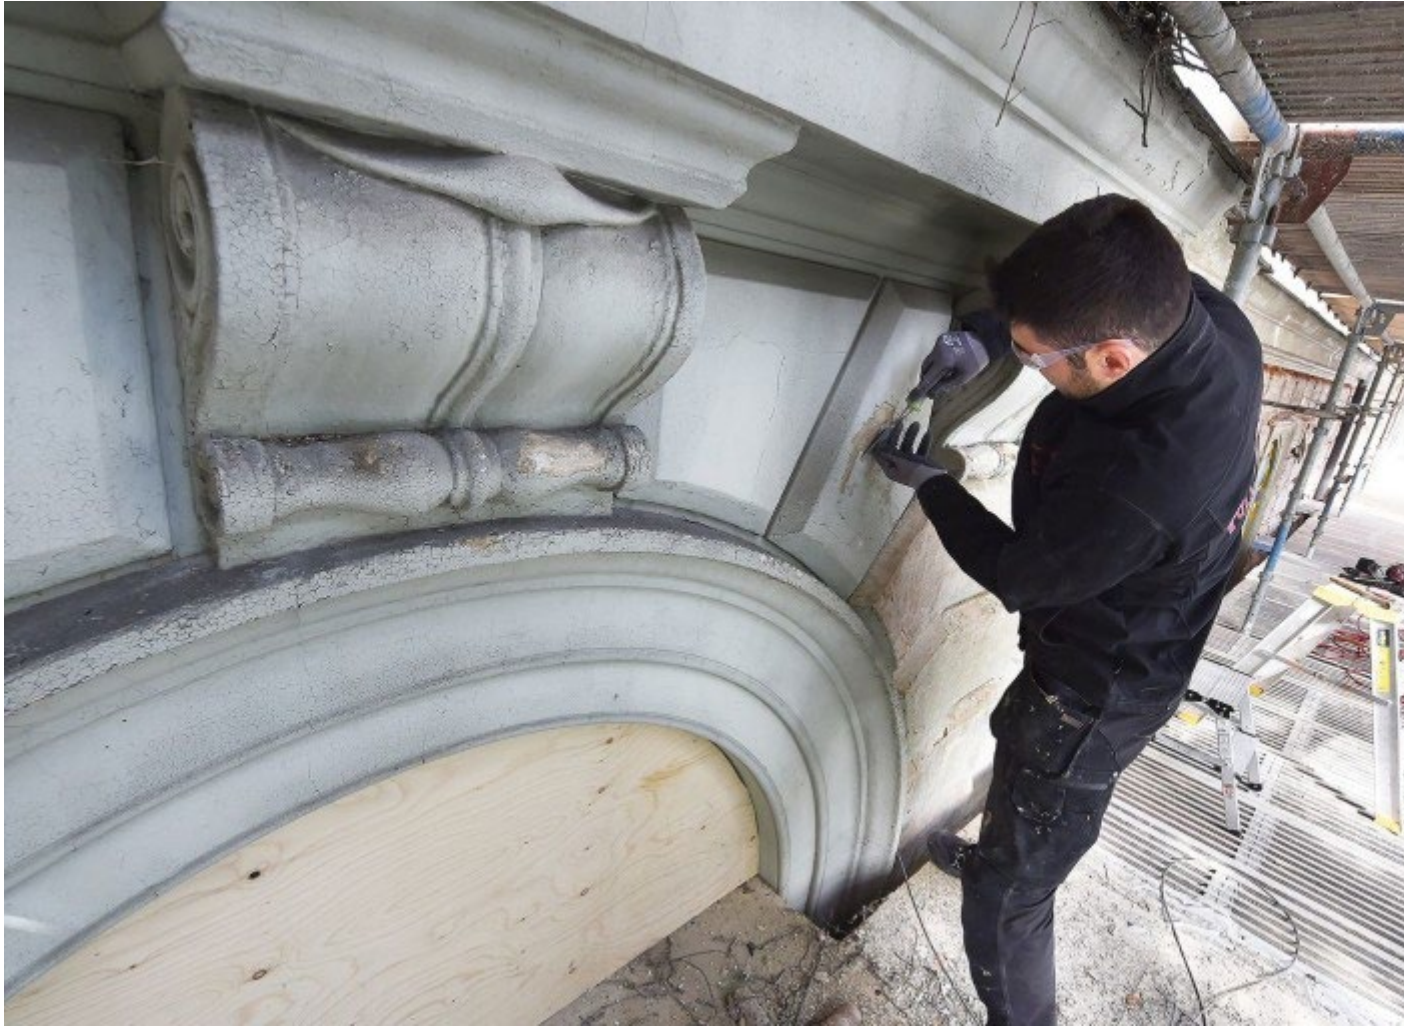
För Kristian Vukaj gäller det att vara noggrann när han skrapar bort färg med ES-metoden. Det handlar om mellan 14-19 lager som målats på genom åren.

– Det handlar om mellan 14 och 19 lager färg som målats på genom åren och det har varit till nackdel för fasaden, säger David Carlsson.
