De MAJOLICA TEGELVLOER  
in de kapel van kasteel  
RAMEYENHOF  
te Gestel

Materiaaltechnische en historische studie

Studierapport

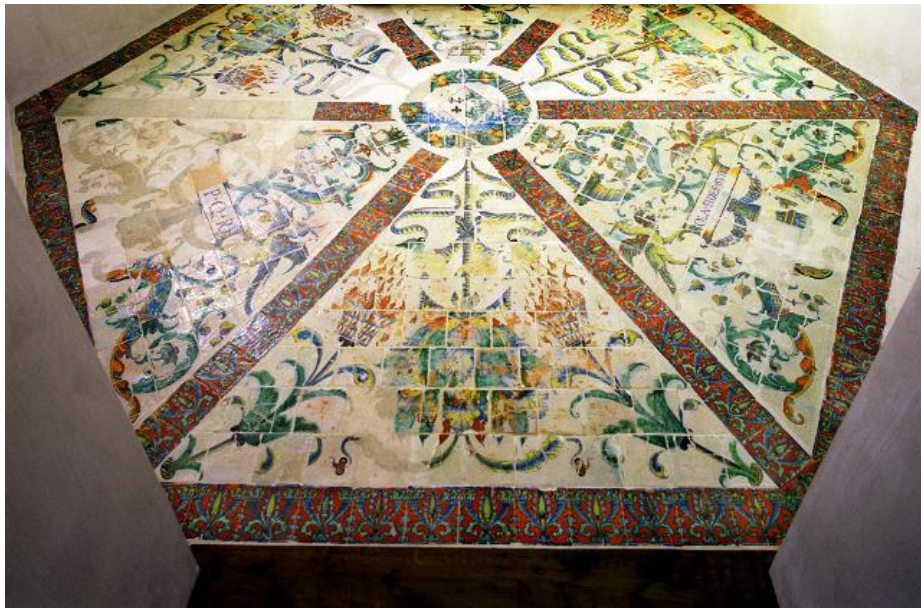
*Globaal zicht op de majolicavloer in de kapel van Rameyenhof, na restauratie.  
(foto F. Faure)*

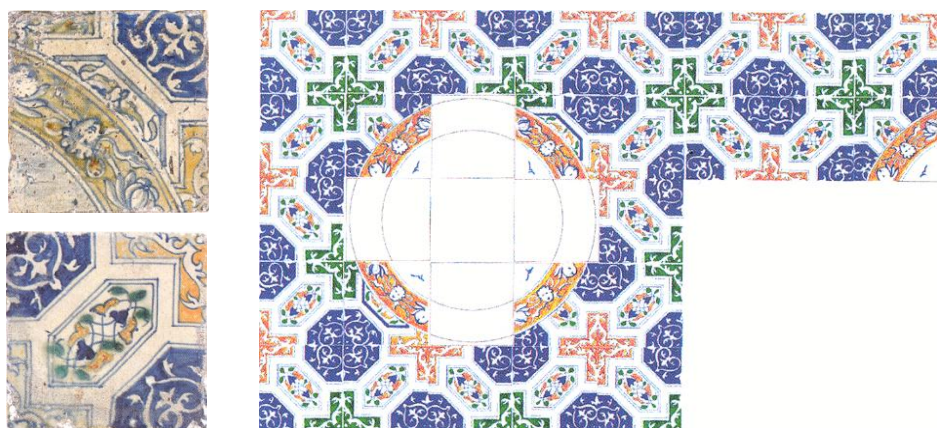
*Twee Antwerpse tegels (links) gereconstrueerd tot een tegeltapijt met medaillon (rechts).*

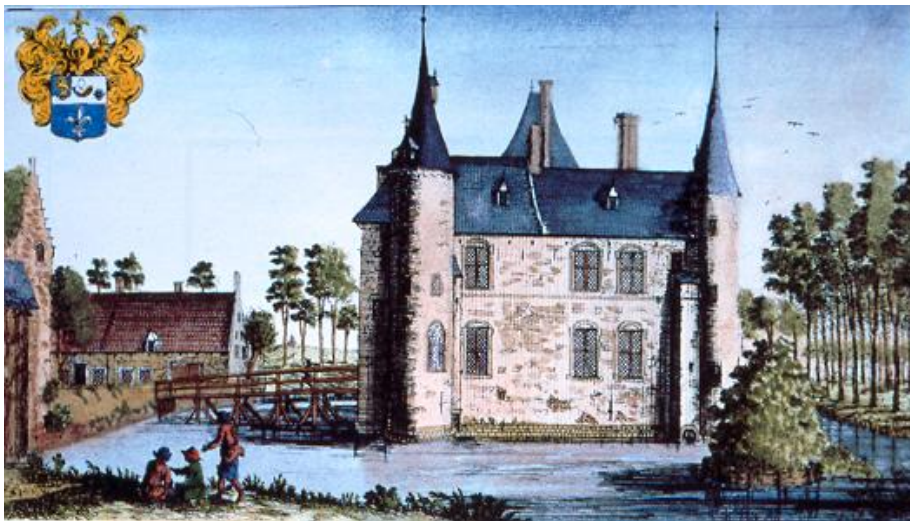
*Castellum Ramey, het kasteel van Rameyen.  
Gravure van Franz Ertinger, gepubliceerd door baron J. Leroy in 1678.*

In welke mate de gravure *Castellum Ramey* een nauwkeurige architecturale weergave is van het toenmalig bestaande gebouw, kan niet worden nagegaan. De kapelkamer was toen blijkbaar een goed eind voorbij de kapeltoren uitgebouwd. Mogelijk liggen latere verbouwingen aan deze gevel, vlak naast de kapeltoren, aan de basis van de problemen met de stabiliteit in deze kasteelhoek. Zie hoofdstuk *Tegels rond en onder het altaar*.

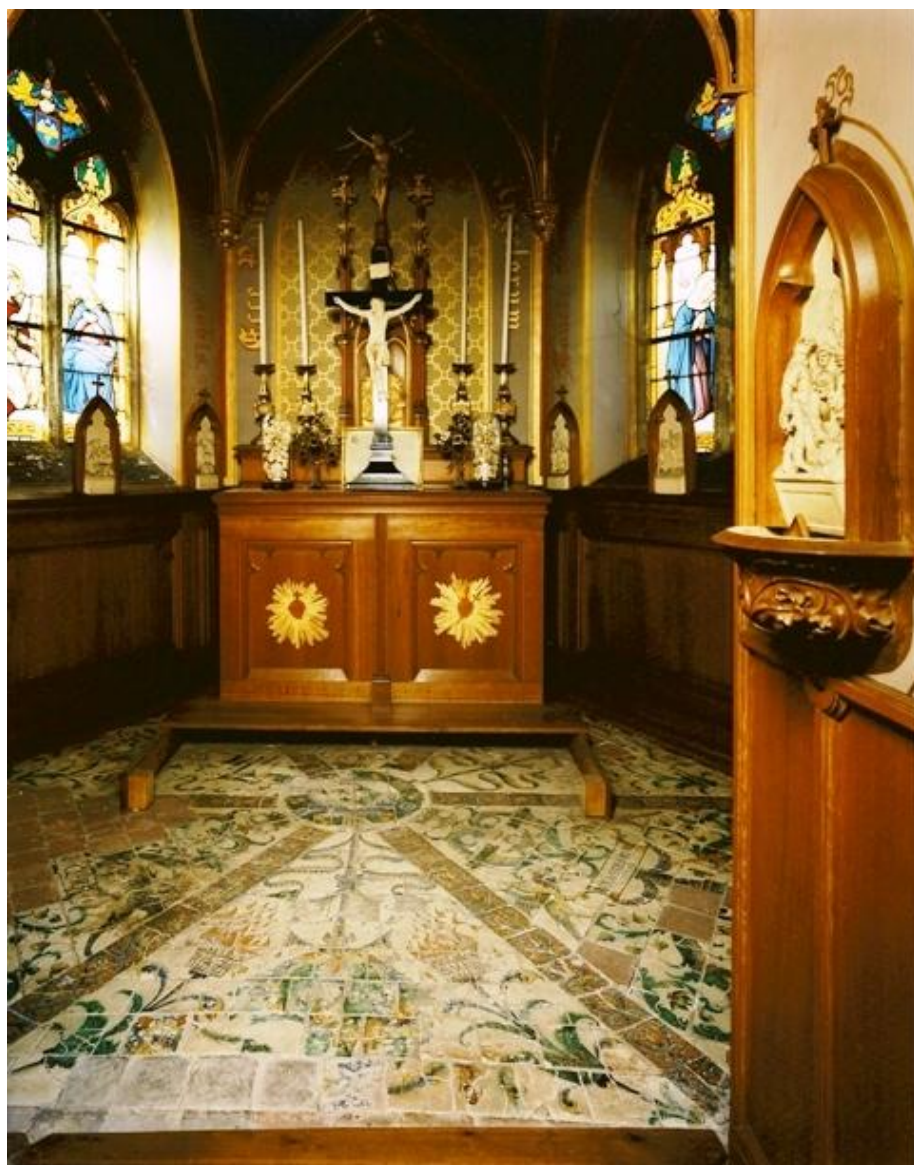
FOTO 1

*Algemeen zicht op de 19<sup>de</sup>-eeuwse binneninrichting van de kapel vóór restauratie.  
Foto R. Janse, Breda, 1959-60.*

Foto 1 geeft een algemeen beeld van de laatneogotische inrichting van de kapel, gezien vanaf de deuropening, zoals die voor het eerst in kleur werd vastgelegd in de jaren 1959-60. Het altaar in geboend eikenhout is geplaatst tegen de westelijke muur. Onder dit altaar is een toegang gemaakt naar de kelder die zelf geen verbinding heeft met de aanpalende kelders van het kasteel. Die opening onder het altaar is waarschijnlijk samen met de houten vloerconstructie aangebracht.

Het onderste gedeelte van de muren was tot op raamhoogte bekleed met een lambrisering in geboende eik, waarboven de staties uit de kruisweg waren geplaatst. De eerste en de laatste bevonden zich links en rechts op de houten wanden van de brede deurnis. De raamopeningen zijn gevuld met gebrandschilderde glas-in-loodramen die gesigineerd en gedateerd zijn: *J.F. Pluys Mechlinea 1862*. Bovenin prijkt het wapenschild van de familie Le Grelle. Op het linkse glasraam wordt het bezoek van de engel Gabriël aan Maria voorgesteld en rechts de geboorte van Jezus.

Op de foto met het algemeen zicht van de kapel (Foto 1) ziet men het neogotische altaar dat zich in de kapel bevond tot kort voor de verkoop van het kasteel. Als basis voor dat altaar werd een eikenhouten onderstel gebruikt, waarvan de constructie verwijst naar een zeventiende- of achttiende-eeuwse vertimmerde sacristiekast of kazuifelkast, of mogelijk een herbruikt stuk is van het vroegere altaar. Te oordelen naar de teruggevonden datum op het metalen altaarkruis, zou de laatneogotische inrichting van de kapel kunnen dateren uit 1919, zo ook dus het neogotische altaar. Op het ogenblik dat het nieuwe altaar rondom het oude is gebouwd, is waarschijnlijk de bodemlat aangebracht om dit vast te klemmen. Om deze lat te bevestigen tussen de 85 en de 88,5 cm lijn vanaf de muur dienden de vijfde en de zesde rij tegels verwijderd. Gelukkig werd het merendeel van deze tegels al die tijd in de kapel bewaard. Jammer genoeg niet allemaal. Het zijn waarschijnlijk deze tegels die we herkennen op de zwart-wit foto's uit de jaren zestig van de vorige eeuw (Foto 2 en Foto 4).

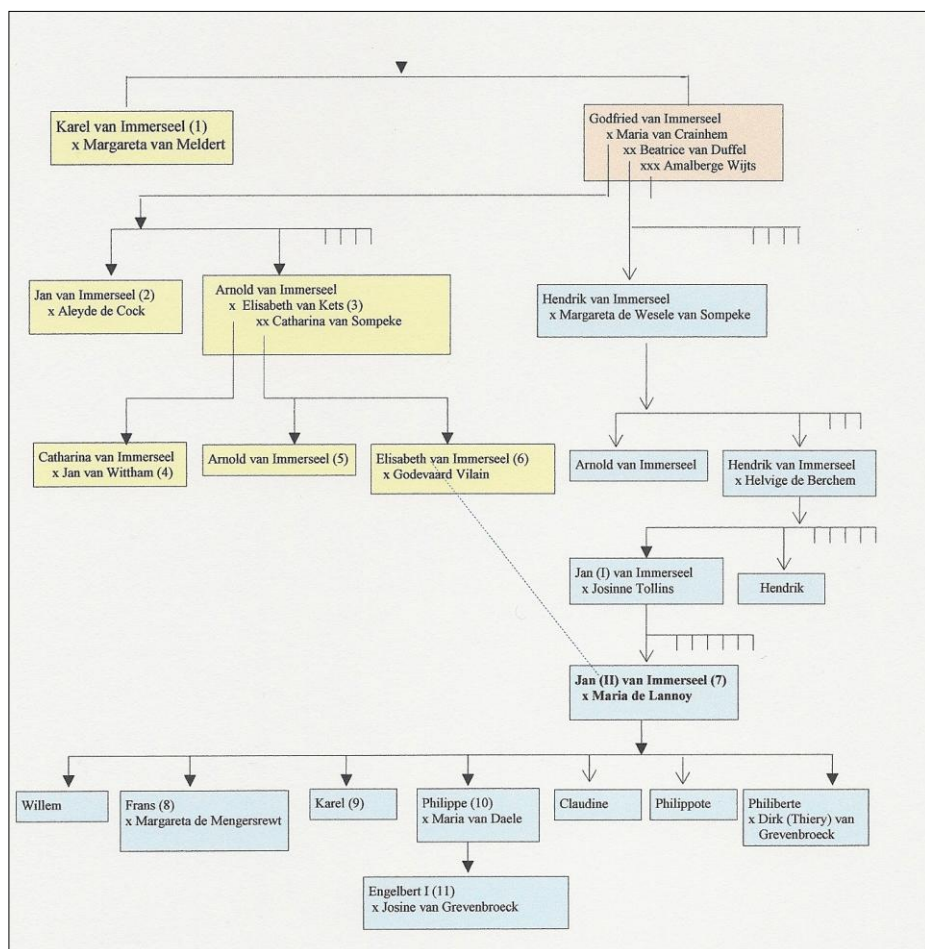
### *Stamboom van de Van Immerseeles*

*volgens E. & L. Buts<sup>36</sup>, 1991, gebaseerd op J.-Th. De Raadt<sup>37</sup>, 1893.*

*De opeenvolgende heren van ter Hameyden zijn genummerd van (1) tot (11).*

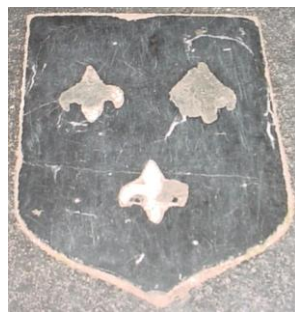
*Wapenschild op de grafsteen van Jan II van Immerseel in het portaal van de Sint-Guibertuskerk in Itegem.*

De lelie van de familie Van Immerseel is geen *Franse lelie* maar specifiek Brabants, van het type *staande lelie (au pied posé)*. Dat type komt vanaf het midden van de 13<sup>de</sup> eeuw voor in zegels en wapenschilden van meerdere grote families uit Oost-Brabant (Aarschot, Rotselaar, Wesemaal, enz.). Hun juiste benaming is dus *Brabantse staande lelie*. Op diezelfde wijze zijn ze afgebeeld in het wapenschild van de gemeente Itegem die toebehoorde aan de familie Van Immerseel. Het toont de afbeelding van Sint-Guibertus met aan zijn voeten twee schilden: rechts dat van Van Immerseel (in zilver drie leliën van sabel [zwart]) en links dat van Van Gansacker (een aanzijnde leeuw). Onder deze vorm komt de lelie praktisch nergens anders voor en ze mag zeker niet verward worden met de "lelie met afgesneden voet".<sup>45</sup> Vergelijk de lelievorm in de majolicavloer met het voorbeeld van een lelie met afgesneden voet.

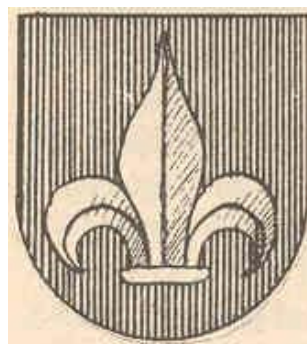
*Deze heraldische 'lelie met afgesneden voet' verschilt duidelijk van de 'Brabantse staande lelie' in de kapelvloer.*

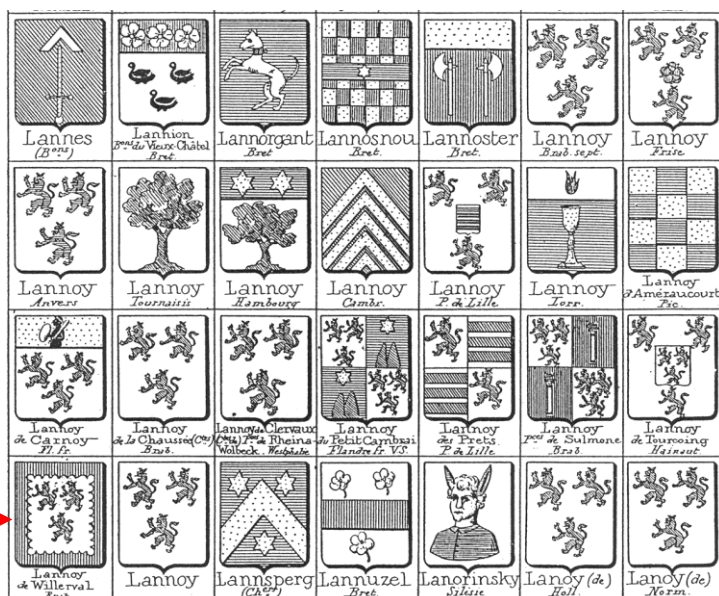
Meerdere takken uit het geslacht De Lannoy hebben drie heraldische leeuwen in hun wapenschild. De diagonale arcering staat voor de groene kleur.<sup>48</sup>

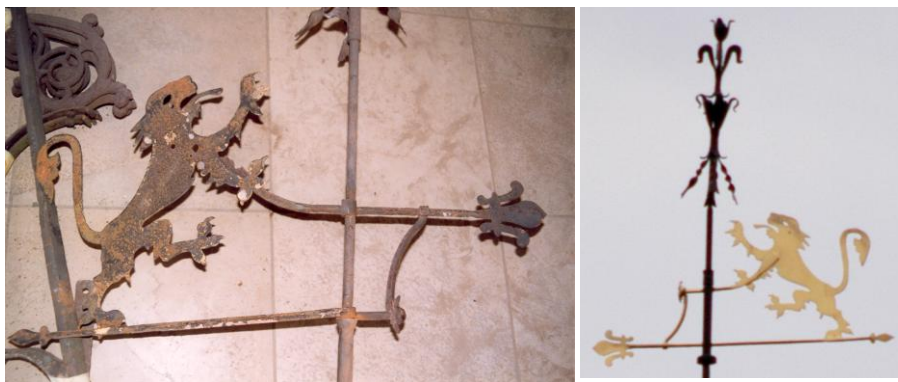
Begin 1999 werd bij het uitbaggeren van de slotgracht rond het kasteel een gesmede windvaan bovengehaald die is opgebouwd uit een staande leeuw als windopvang, een van de drie wapenstukken van Maria de Lannoy, en als windaanwijzer een lelie, een van de drie wapenstukken van Jan van Immerseel. Vermoedelijk is deze windvaan ooit van een van de kasteeltorens losgekomen en in de slotgracht gevallen.

*Links: gereconstrueerde windvaan opgebaggerd uit de slotgracht.  
Rechts: de nieuwe windvaan boven op de noordelijke toren, bij de recente restauratie gemaakt naar het oorspronkelijke model.*

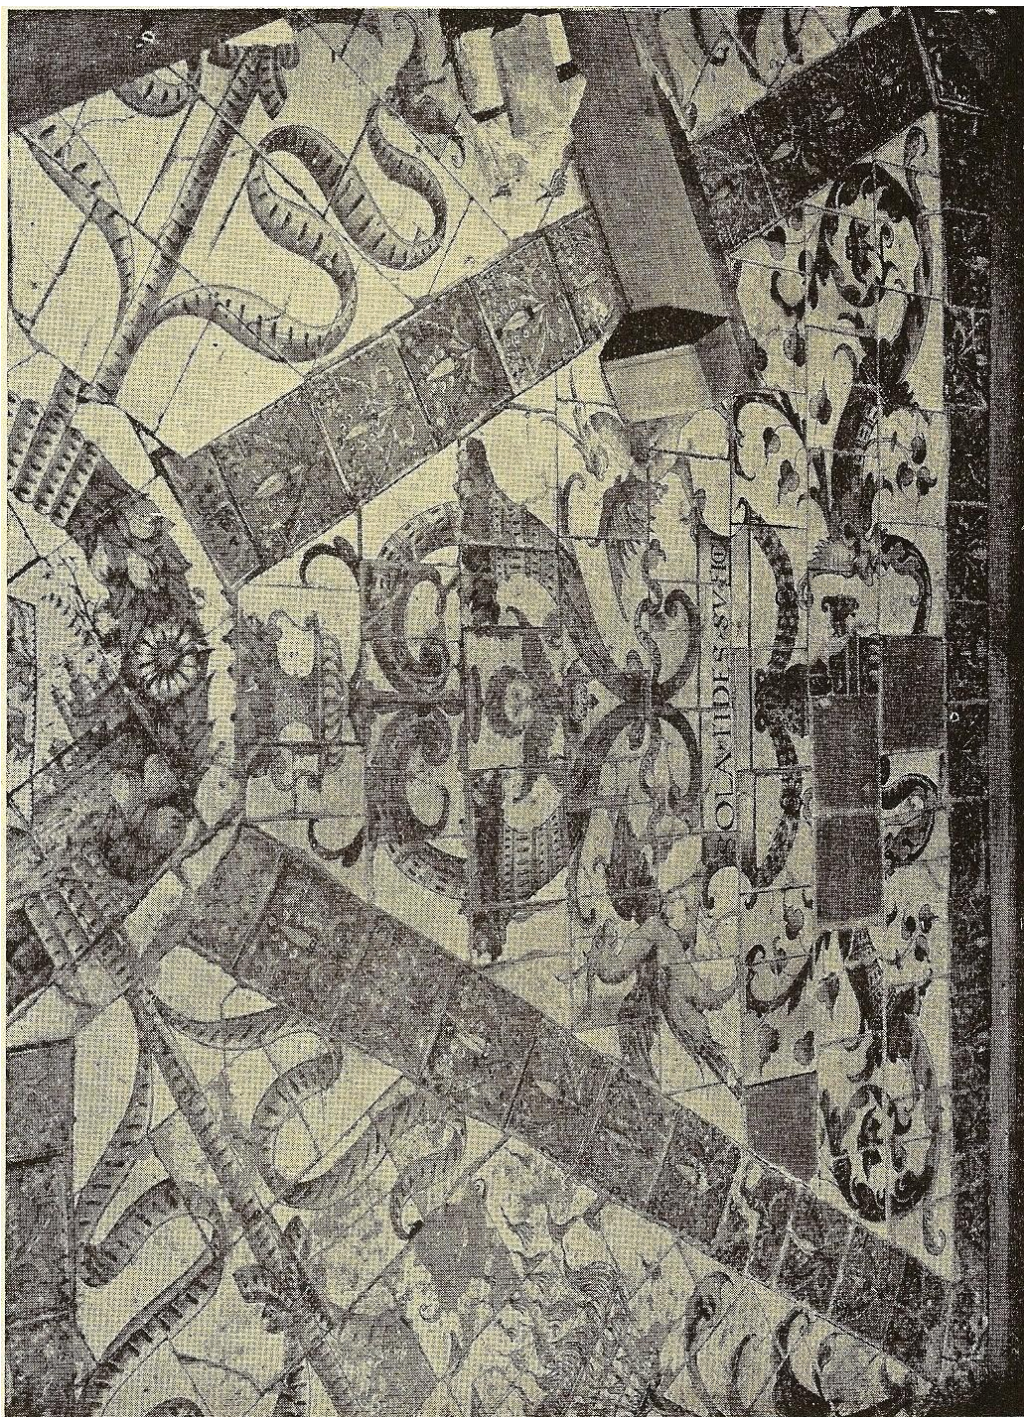
FOTO 2

*Fragment uit de kapelvloer gepubliceerd door Henri Nicaise in 1939.*

Van Herck herneemt de foto uit het artikel van Nicaise die we herkennen aan het drietal losse tegels op de houten balk van de altaarsokkel (Foto 2). Merkwaardig genoeg kopieert Van Herck wel de foto van Nicaise, maar vermeldt niet diens artikel in zijn bibliografie.

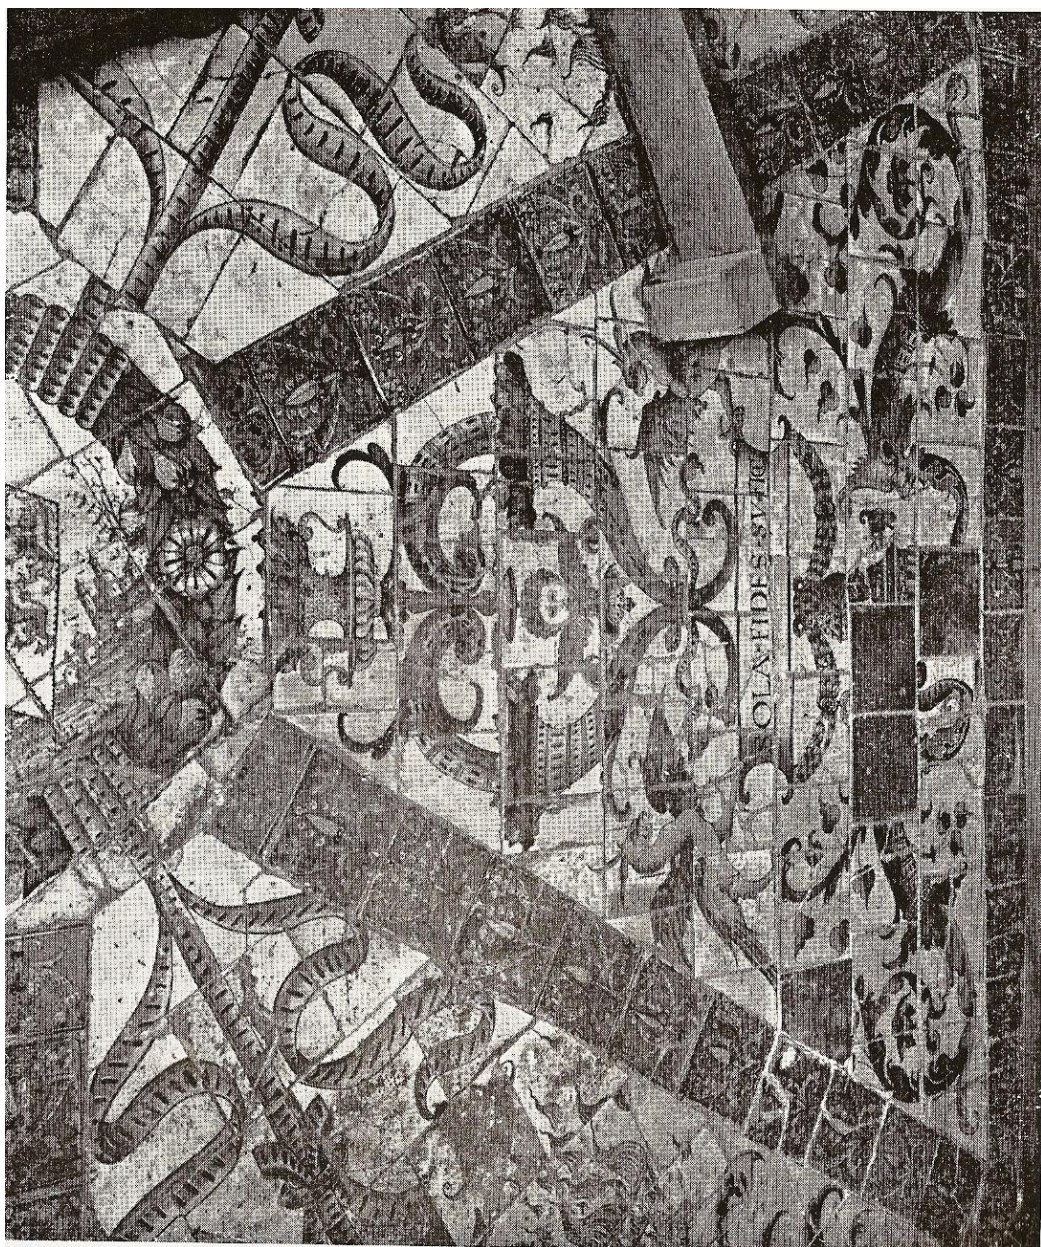
FOTO 3

*Fragment uit de kapelvloer gepubliceerd door Albert Groneman in 1959.*

Hoe zou het eerste grote tegelboek - *Elseviers Tegelboek*, gepubliceerd in 1965 - kunnen voorbijgaan aan de majolicavloer van Rameyen? In het hoofdstuk *Antwerpen* wordt Rameyen in één adem vernoemd met de vermaarde vloeren uit The Vyne, Herkenrode en Brou, maar voorts beperkt het werk zich tot de publicatie van één enkele zwart-wit foto, een reproductie van de foto die in 1959 gepubliceerd was door Groneman (Foto 3).<sup>70</sup>

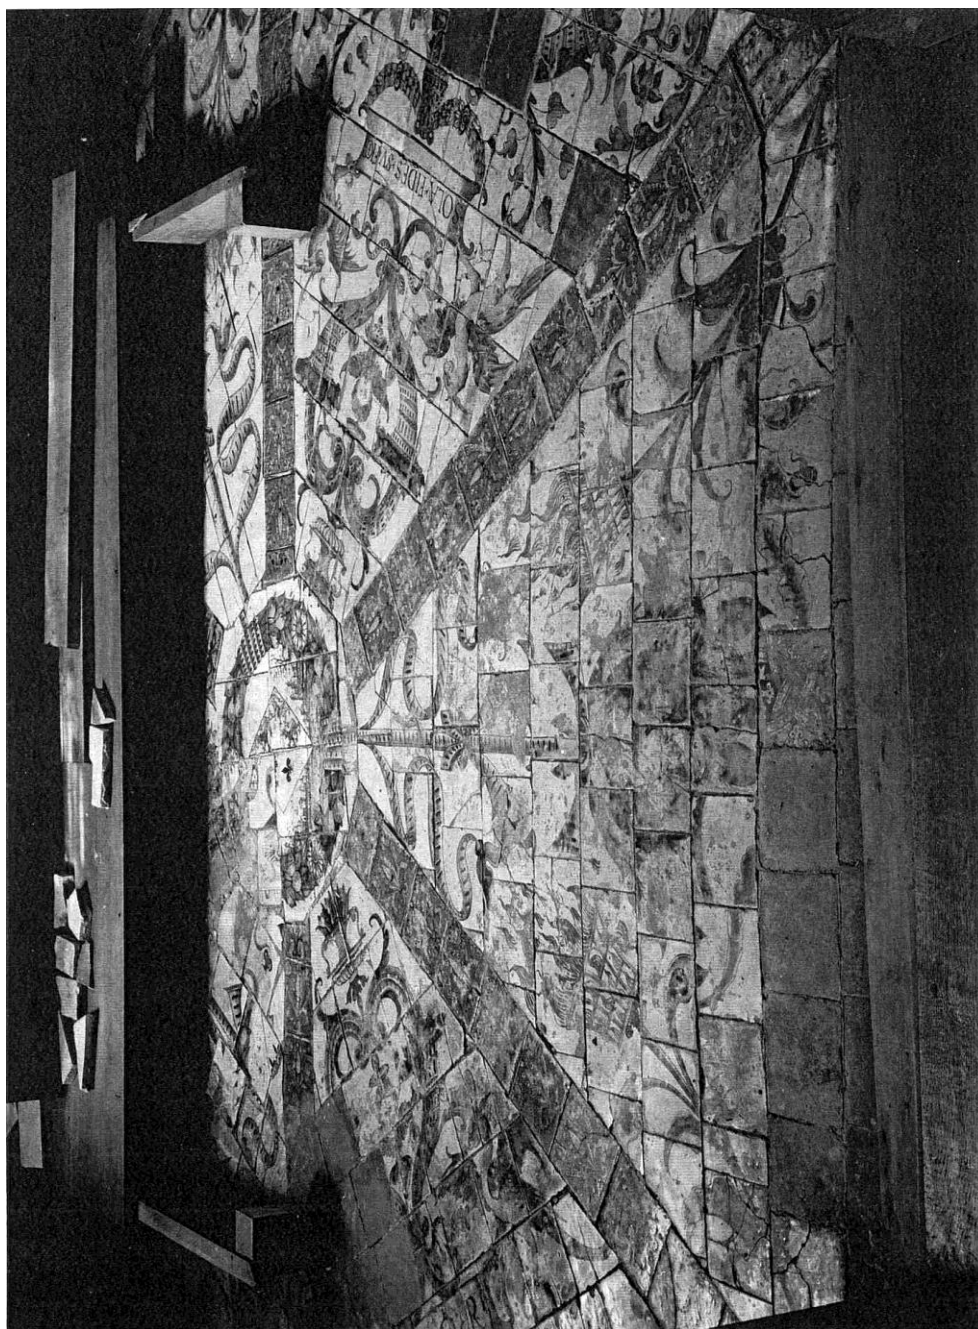
FOTO 4

*Algemeen zicht op de kapelvloer gezien vanaf de ingangsdeur.*

*Op het altaarpodium liggen negen losse tegels.*

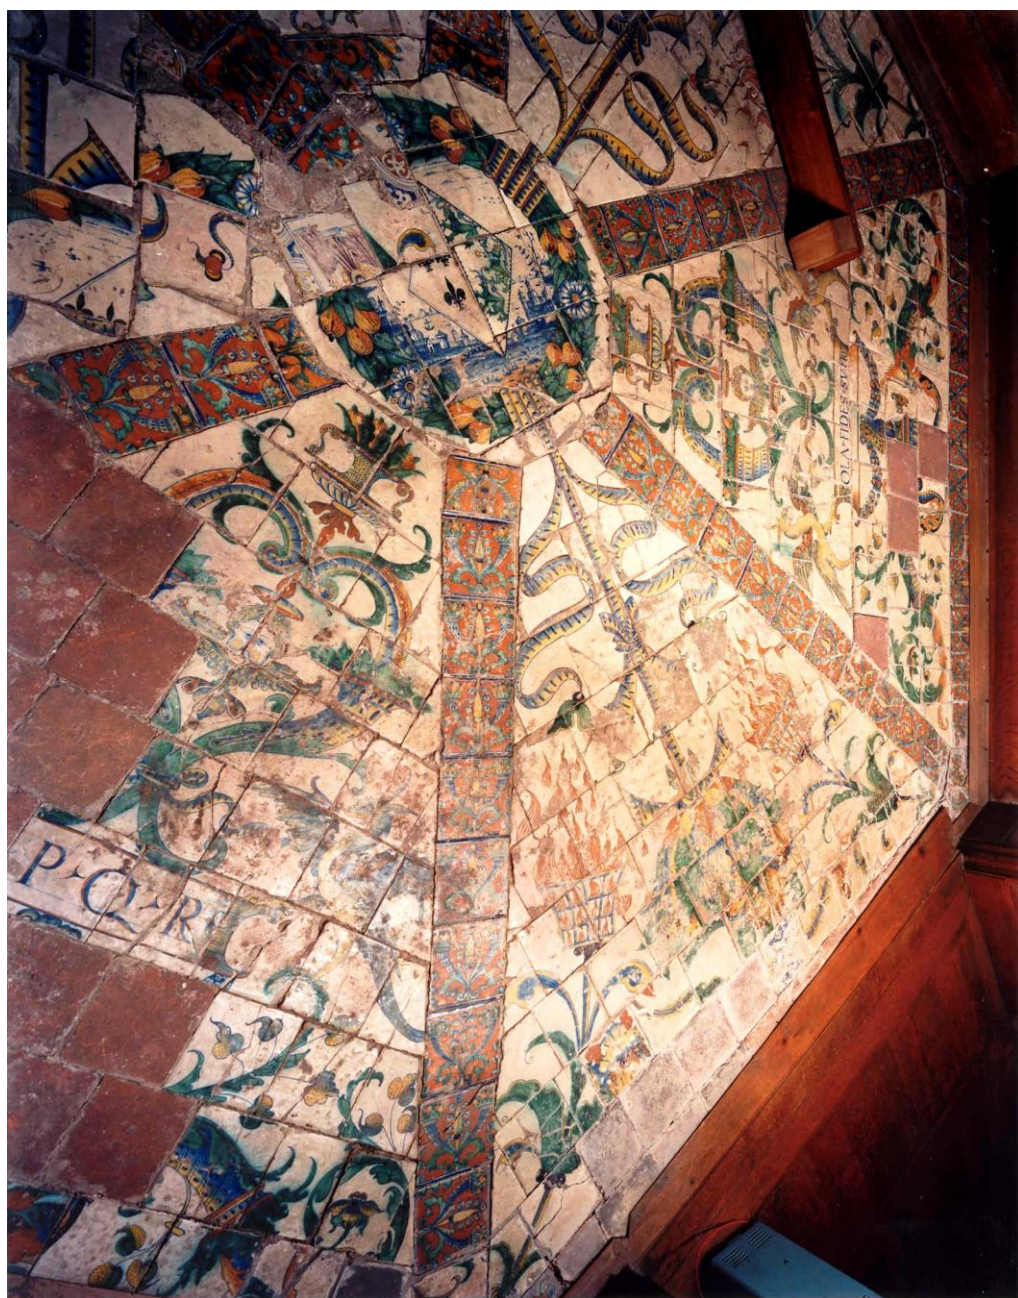
FOTO 5

*De kapelvloer in vogelperspectief, gezien uit de hoek links aan de deur  
(foto R. Janse, 1959-60).*

Deze twee specifieke tegelvormen - schuin gesneden en rechthoeken - hebben uiteraard een impact, zij het gering, op het aantal tegels in een zone. Beide tegelvormen kunnen ook worden nagegaan op Foto 5.

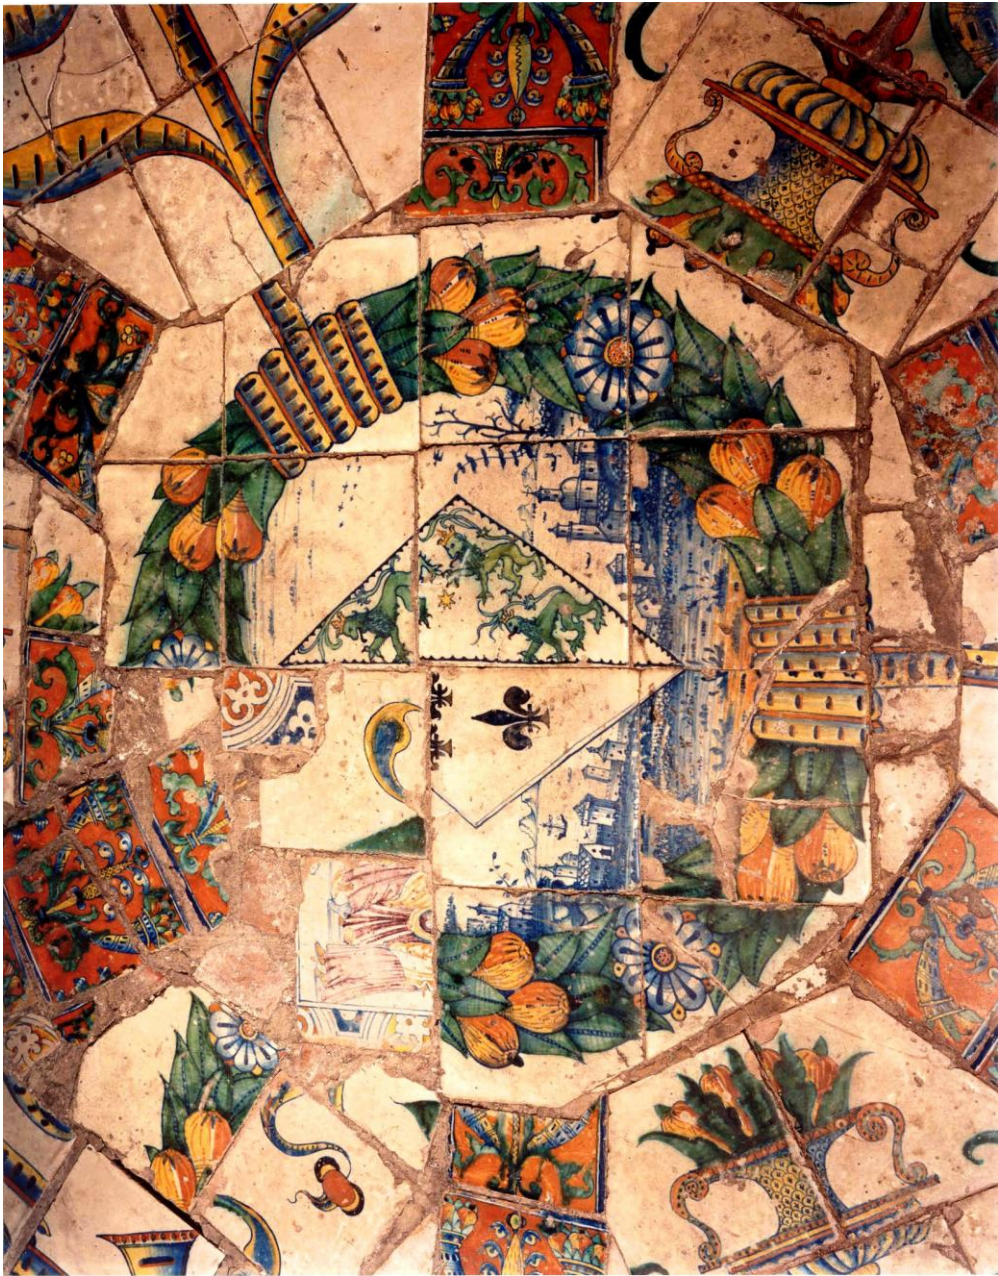
FOTO 6

*Uitvergroot beeld van het kapelmedaillon.*

Het eerste ontwerptype bevat een boeket van herfstbladeren en zuiders fruit dat is opgehangen aan een lint. Op de detailfoto van het centrale medaillon (Foto 6) ziet men dat dit lint vijfmaal is gewikkeld omheen de lauwerkrans. Halverwege het lint is een sierstrik geknoopt met linten die eindigen in een trompetvorm. Iets lager bindt eenzelfde type sierstrik het hele bladerboeket samen. Links en rechts kronkelt nog een sierlint naar beneden dat eindigt in een gestileerde groene bladkelk.

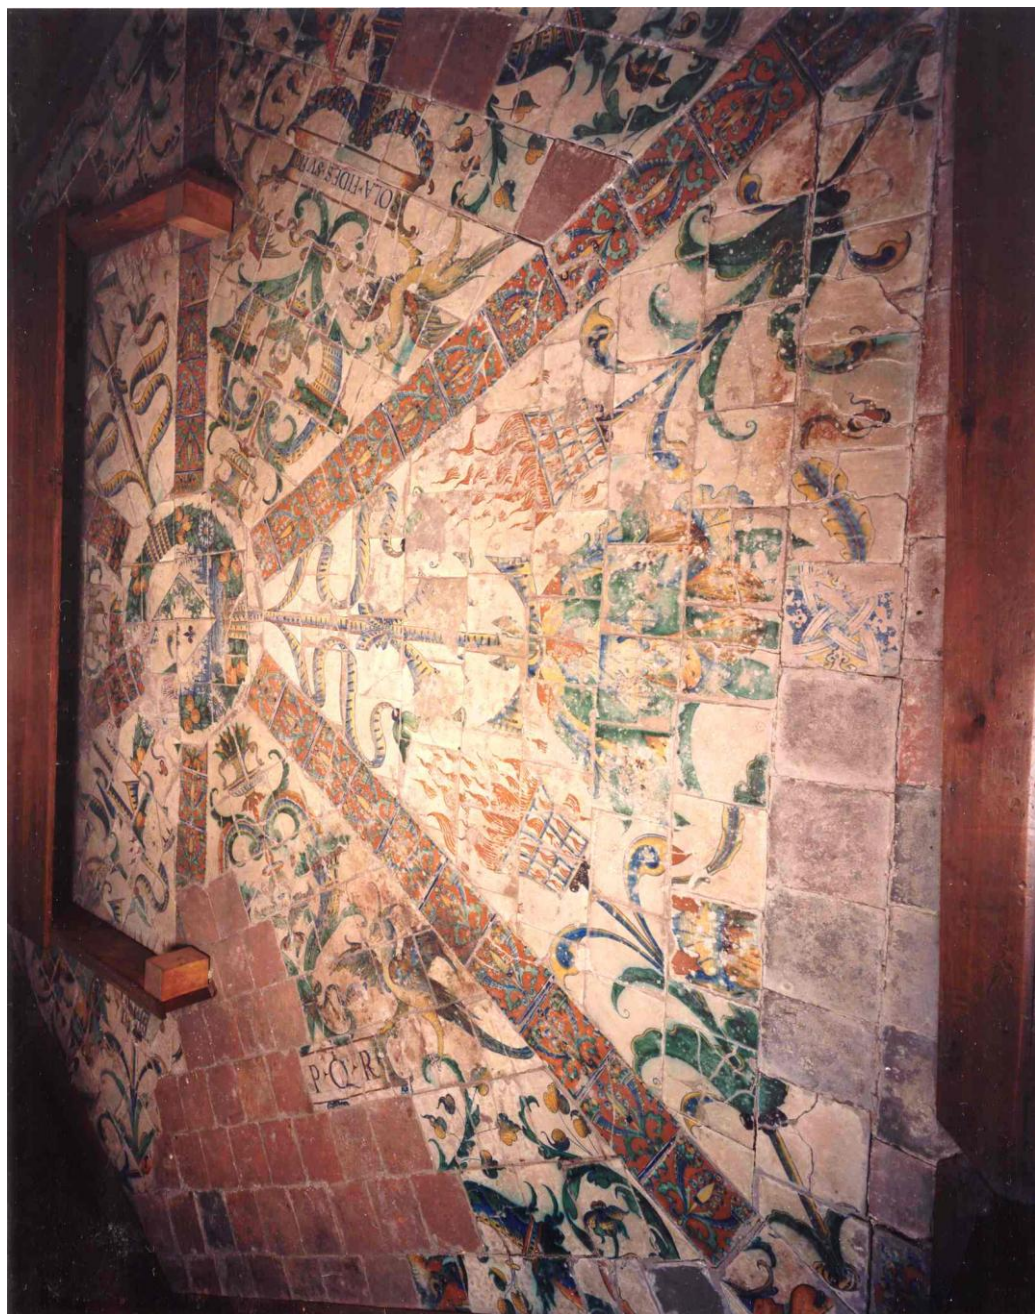
FOTO 7

Zone gelegen aan de kapeldeur met zicht op het altaarpodium.

Hierna volgt de maquette van de 7 afzonderlijke zones en een totaalbeeld. Pas na het samenstellen van deze maquette werd visueel duidelijk wat er restte aan tegels en hoe groot de lacunes waren. Vergelijk bijvoorbeeld de maquette van zone B met de situatie in situ zoals weergegeven op Foto 7. Na eliminatie van de rode, de grijze en de vreemde tegels, en het samenbrengen van uit elkaar liggende fragmenten, bleven er van de initiële telling van 608 tegels en fragmenten nog 439 stuks over.

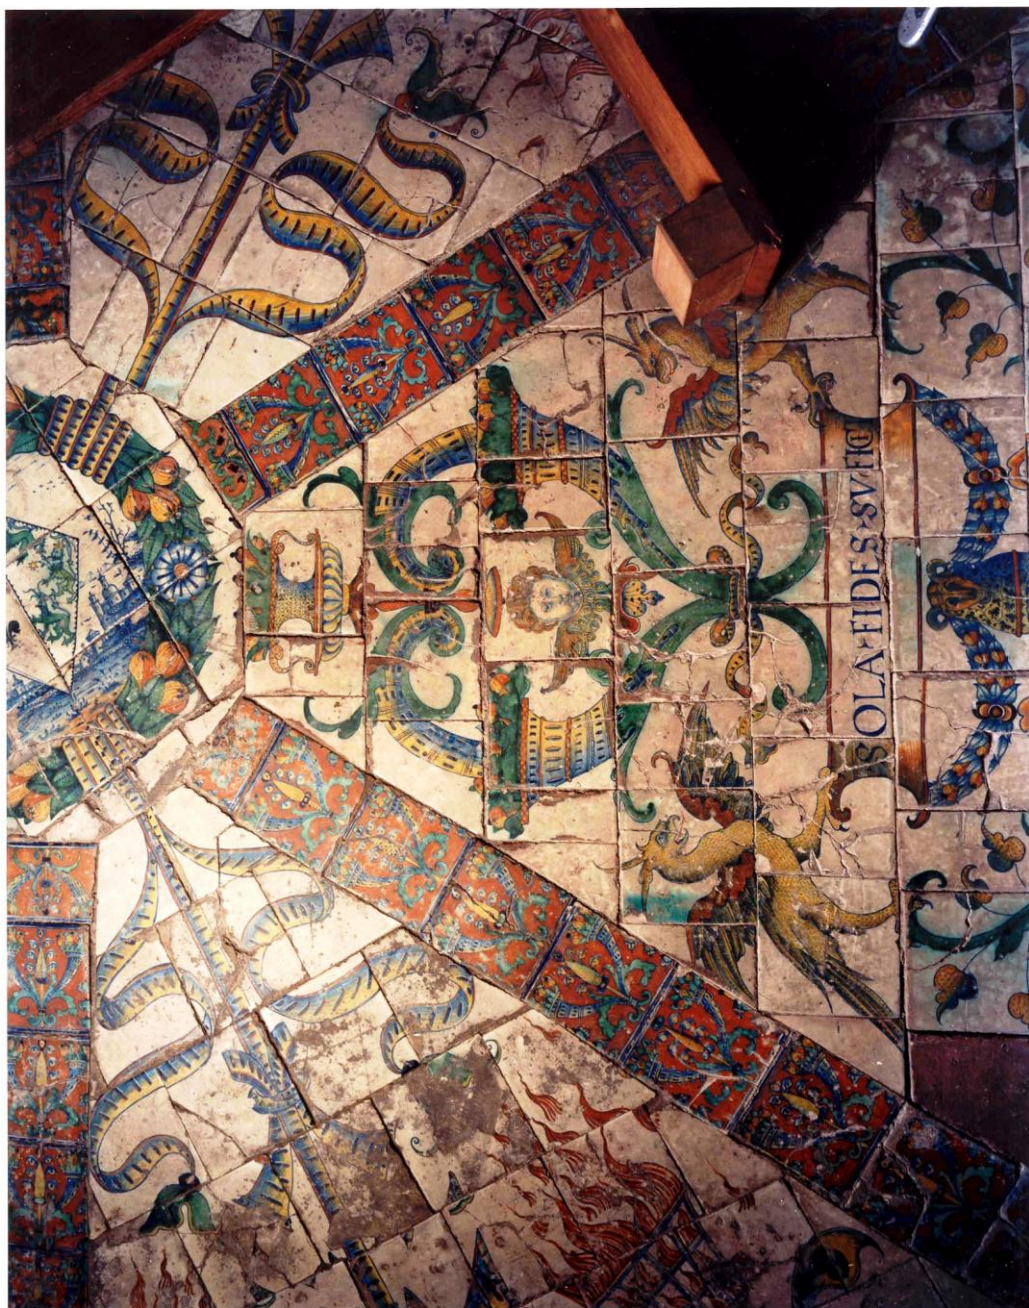
FOTO 8

Het devies *Sola Fides Svfcit* in de zone rechts van de kapeldeur  
(foto R. Janse, 1959-60).

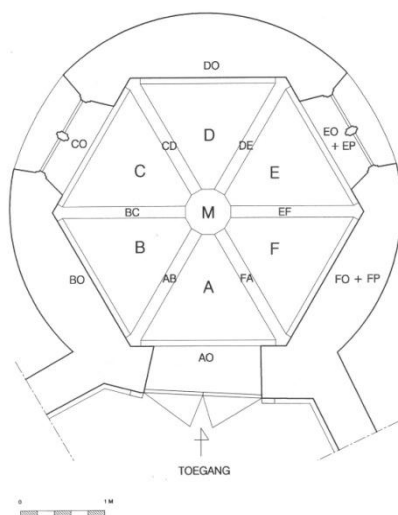
De vloer heeft de vorm van een zeshoek, dezelfde vorm als het grondvlak van de kapel. Hij is opgedeeld in zes aan de top afgeknotte driehoeken die vanuit een centraal medaillon divergeren naar de overstaande kapelmuren. De driehoekvlakken worden van elkaar gescheiden door een strook roodbruine ornamenttegels. Hetzelfde type tegel is gebruikt voor de boord die rondom de hele vloer loopt, langsheen de muren.

*Grondplan van de kapel met aanduiding van de zone-indeling van de vloer.*

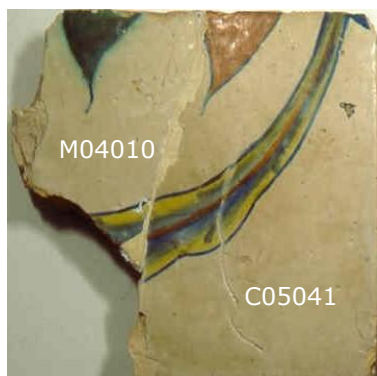
De gerestaureerde tegel A0106+ bijvoorbeeld bestaat uit drie fragmenten: A01061, dat ontbreekt, A01062, afkomstig van tegelplaats M04010, en A01063, afkomstig van tegelplaats C05041.

*Gerestaureerde tegel A0106+*

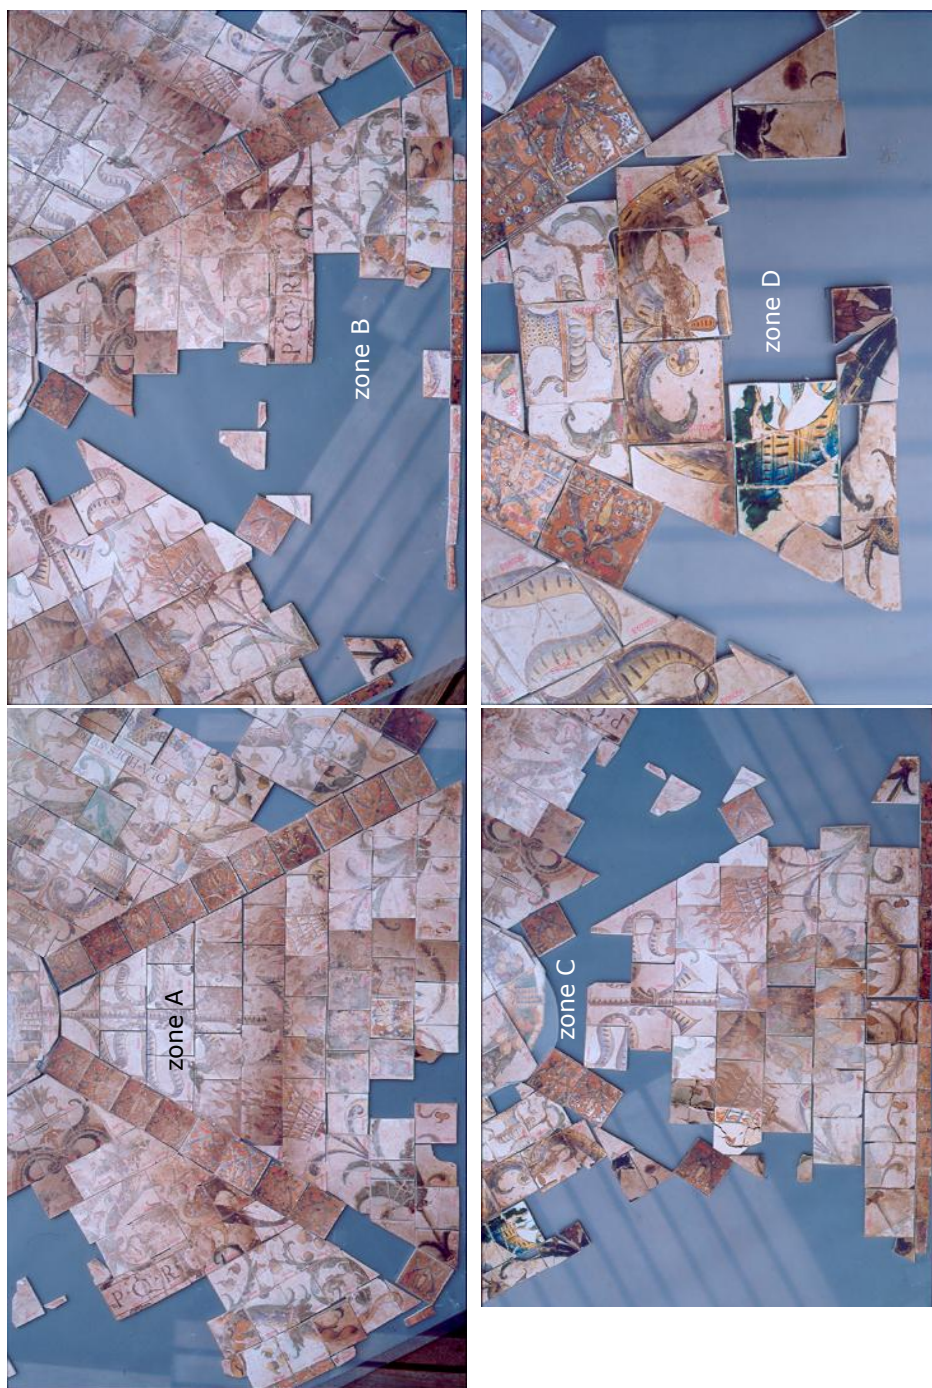
*Maquette uit miniatuurtegels van de zones A t/m D,  
met definitieve bestemming van alle beschikbare tegels.*

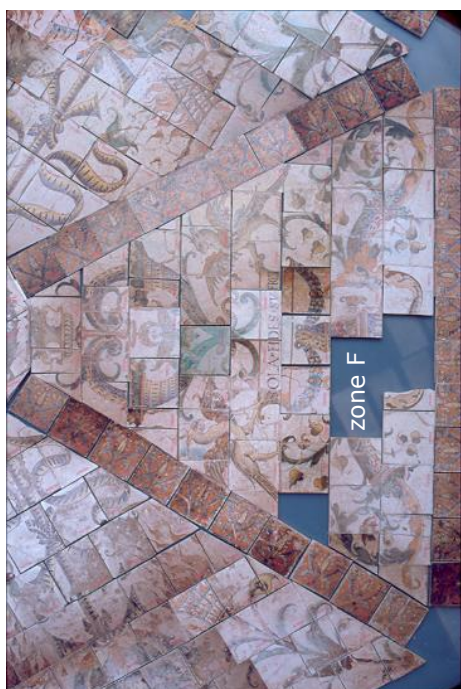
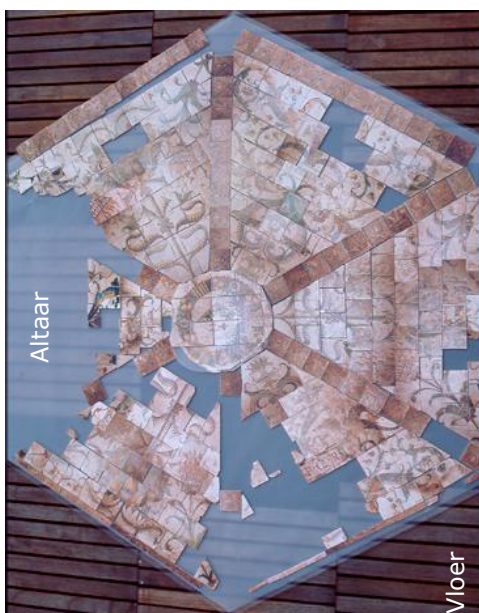
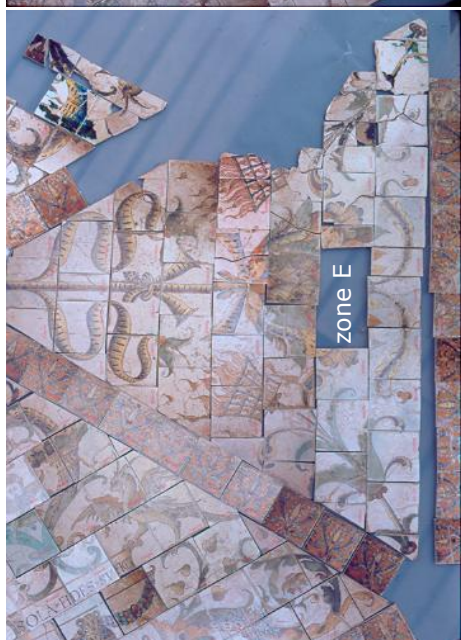
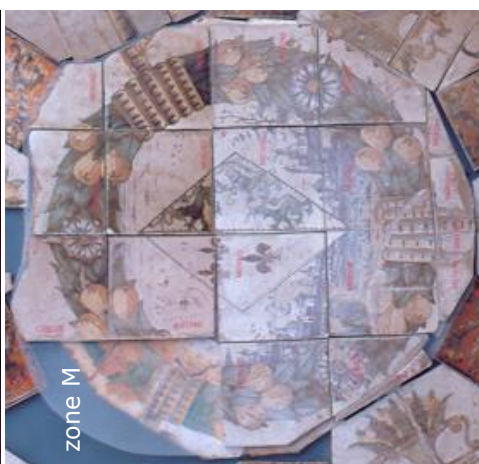
*Maquette uit miniatuurtegeltjes van de zones E, F en M, met definitieve bestemming van alle beschikbare tegels, plus assemblage van de hele vloer.*

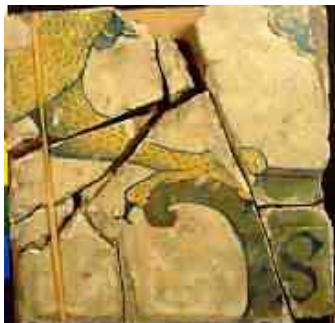
De vloer is ontmanteld in 11 dagen, a rato van ongeveer 50 tegels per dag. Dat dit met de nodige zorg moest gebeuren, getuigt de hier afgebeelde tegel F04030. Een tiental dergelijke wrakken kregen het statuut 'intensive care' en werd in overeenstemming hiermee behandeld bij verdere manipulaties.

*Intensive care tegel F04030*

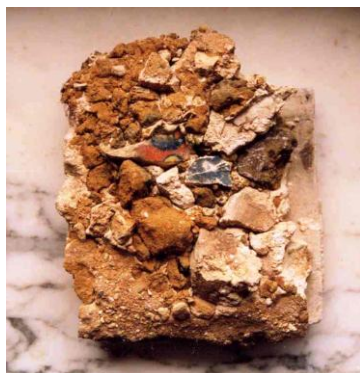
Het verwijderen van de individuele tegels en fragmenten verliep vlot in die zin dat de stukken zo goed als los lagen in hun zavelbed, waardoor het merendeel met de hand kon worden opgetild. Op plaatsen waar de bedding wat solider was, bestond die uit een aaneengekit allegaartje van steenpuin, kalkbrokken en zavel. Daarin werd zelfs een scherv van een randtegels en een stukje ingeleurde oude muurpleister aangetroffen. Jammer genoeg werd dit exemplaar, dat na het fotograferen op de marmeren venstertablet van de aanpalende kamer was achtergelaten, in een onbewaakt moment door de bouwvakkers als bouwpuin weggeworpen.

*Onderkant van de puinbedding onder de vloer.*

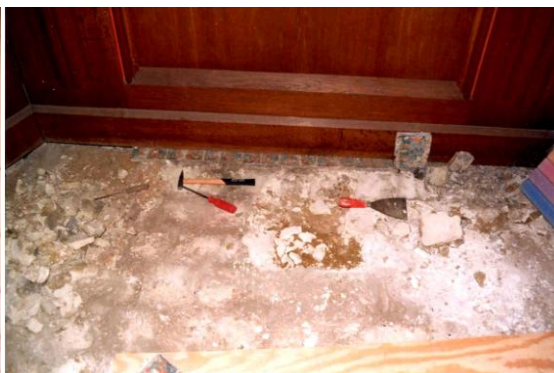
*Gebruikt werkmateriaal bij het verwijderen van de tegels; tevens beeld van de kalkmortel- en zavelbedding.*

Met de hulp van een breed plamuurmes werden de stukken van gebroken tegels samen opgetild om over te brengen op een spalkend kartonnetje. Soms was een voorzichtige hamerslag onder de zachte kalkmortel nodig om tegel en mortelbed los te wrikken van de aanliggende tegels. Kalkmortel en onderliggende bedding van gele zavel hadden een gezamenlijke dikte van circa 10 cm. Vervolgens werden de tegels verticaal geschikt in speciaal voor tegelopslag ontworpen kistjes, met binnenmaten 16 cm breed, 16 cm hoog en 40 cm diep, die probleemloos boven elkaar kunnen worden gestapeld zonder risico van beschadiging van de tegels.

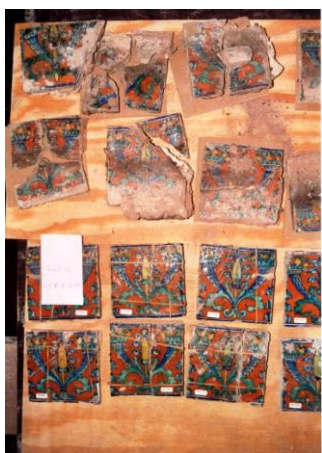
Niettegenstaande het etiket meestal op de bovenrand van de tegel kon worden aangebracht, bleek het genummerde scheidingskartonnetje erg praktisch om nadien een tegel te lokaliseren zonder de andere tegels te hoeven manipuleren. Zeker voor de gebroken tegels was het belangrijk om de breukranden zo weinig mogelijk over elkaar te laten wrijven. Gespalkte tegels, met uitzondering van de intensive care stukken, werden op dezelfde wijze geschikt. Bij het verwijderen van de tegel uit zijn mortelbedding werden, ten behoeve van de latere restauratie, alle kleinere scherfdeeltjes en schilfers die bovenop, onder of rond de tegel werden aangetroffen, verzameld in een papieren zakje met vermelding van het tegelnummer. Bij tegel RFO010 op de linker afbeelding hierna, hoort een zakje met schilfers. De tegels met etiket zijn al gespalkt op een kartonnetje waarbij de stukken op hun plaats worden gehouden met rekkers. De tegels bovenaan liggen op hun ondersteunend kartonnetje, klaar voor verzorging.

*Deels genummerde tegels in transit tussen hun locatie in de vloer en een tegelkistje.*

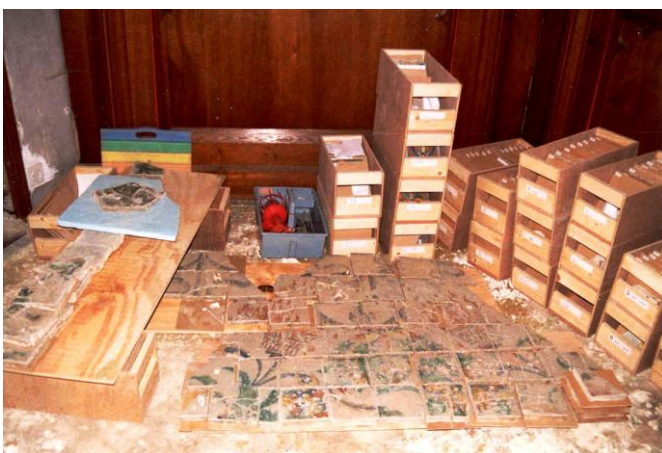
*Opberging in tegelkistjes.*

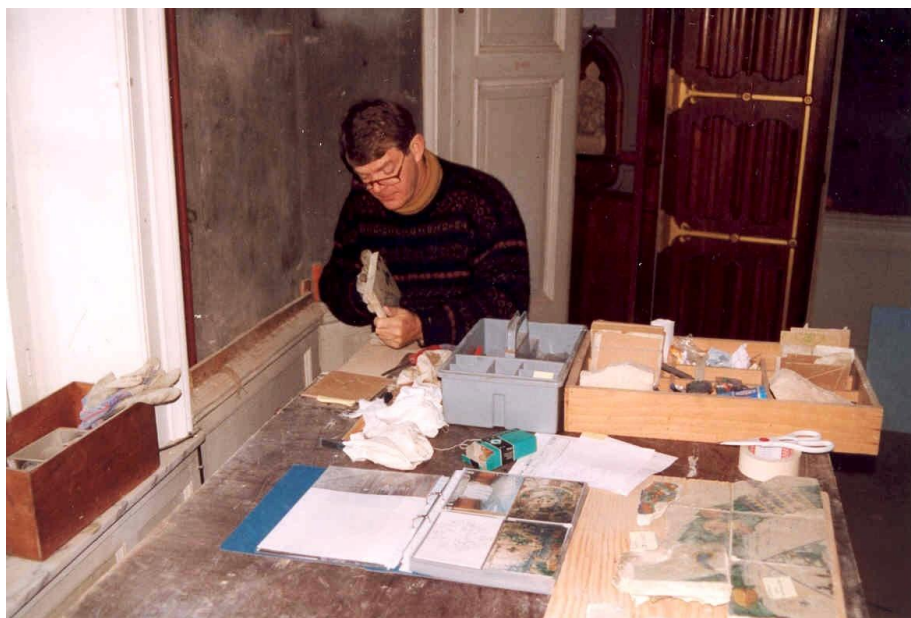
Vooraleer de tegels in de kistjes te rangschikken, werden ze ontdaan van hun mortelspecie en zone per zone uitgelegd om hun onderling verband te verifiëren en dat te controleren met de simulatie op de maquette. Bij die reconstructie diende rekening gehouden met de uiteindelijke bestemming van elke tegel. Het is op dat ogenblik dat tegels en fragmenten tussen de verschillende zones werden uitgewisseld zodat de kistjes nu tegels bevatten in volgorde van hun definitieve bestemming. Hiervoor was een parallelle boekhouding van tegelnummer en bestemmingsnummer noodzakelijk.

*Oppervlakkige eerste reiniging en wedersamenstelling van het decor.*

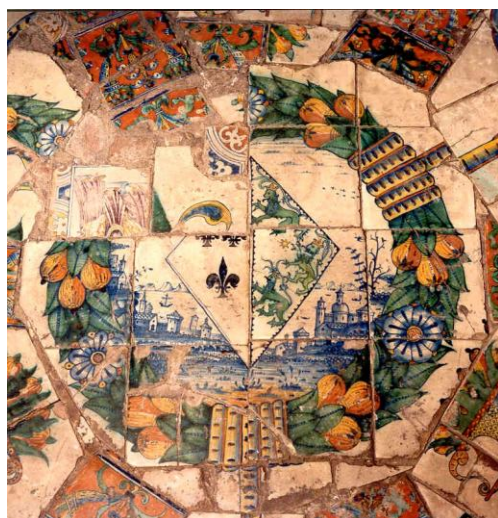
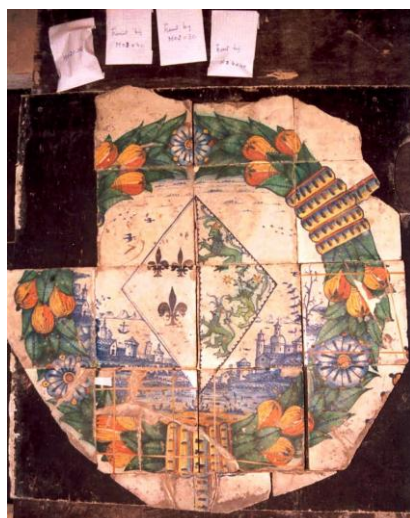
*Het medaillon met wapenschild in situ en reconstructie na reiniging.*

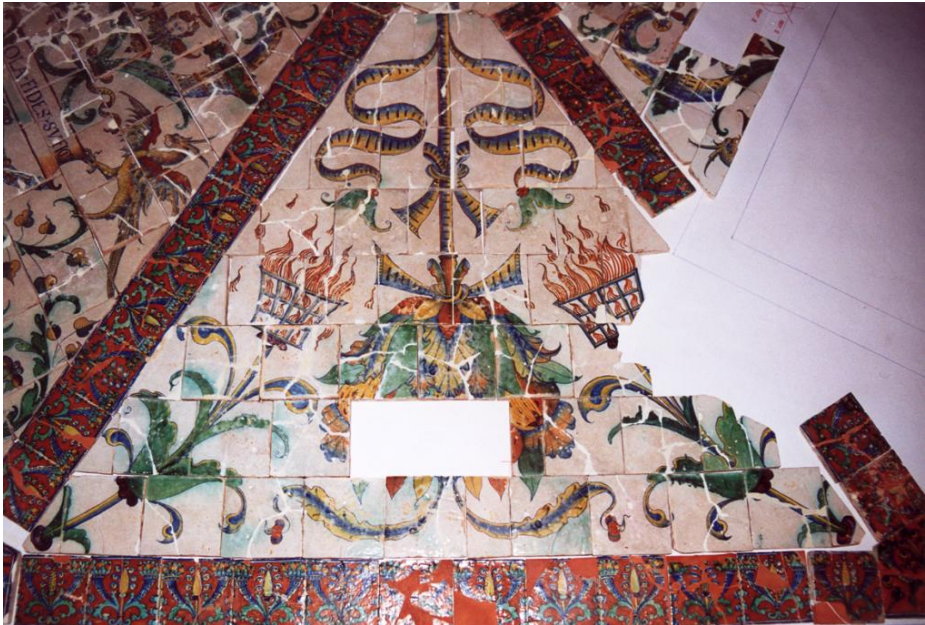
*Het herfstboeketdecor in zone C.*

*Reconstructie met de gerestaureerde tegels.*
