De MAJOLICA TEGELVLOER  
in de kapel van kasteel  
RAMEYENHOF  
te Gestel

Materiaaltechnische en historische studie

Studierapport

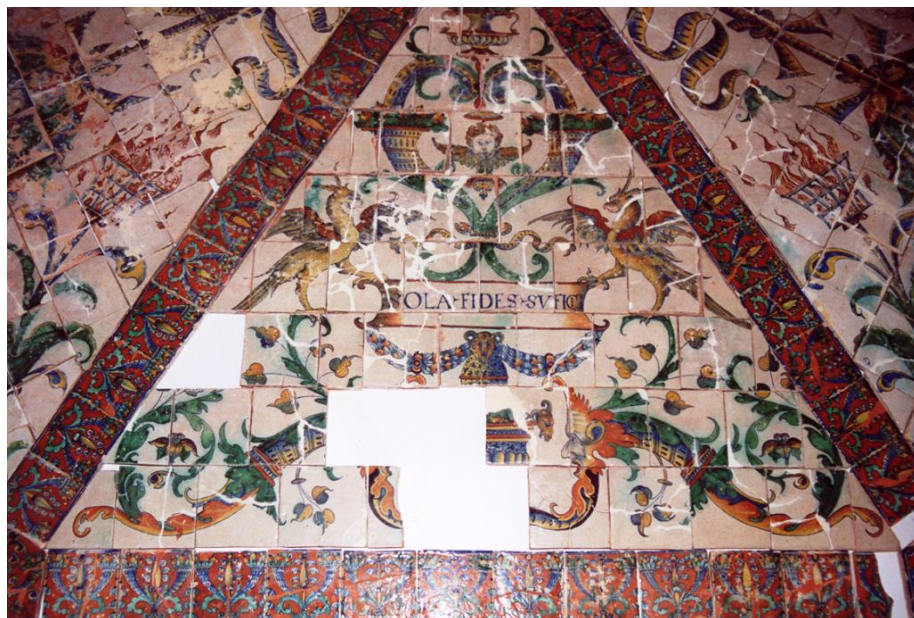
Is dit eerste decortype al rijkelijk en zeer kleurrijk uitgevoerd, toch wordt het overtroffen door een groter aantal sierelementen in het tweede type, het *groteskendecor*. Deze compositie van voornamelijk grotesken plaatst een gevleugeld puttohoofdje tussen twee grote hoornen van overvloed, die aan hun basis met een lint zijn samengebonden. Beide hoornen, en de hoornen die zich omgekeerd nestelen tussen bladeren en appels van de granaat, ontluiken uit een sierlijk gestileerde groene bladkelk. Het geheel van deze constructie ondersteunt een renaissancevaas met twee handvatten, gevuld met hetzelfde granaatdecor als in de hoornen. Twee griffoenen klemmen met hun klauwachtige poten een cartouche vast met telkens een leuze, *SPQR* in de zone B en *Sola Fides Svfcit* in de zone F. Aan de uiteinden van de cartouche werden twee festoenen vastgemaakt die in het midden samenkomen bij een ramkop, geplaatst op een bolvormig onderstel, gelijkend op een armilairsfeer.

*Het groteskendecor in zone F.  
Reconstructie met de gerestaureerde tegels.*

Het geheel wordt onderbouwd door twee imponerende groteske monsterkoppen die elkaar aankijken en waarschijnlijk met hun lange baard in het midden van de zonebasis samenkomen in een knoop, die jammer genoeg niet is bewaard. De monsterlijven ontspruiten opnieuw uit een bladkelk achteraan de monsterkop en nemen dezelfde vorm aan als de hoornen van overvloed. De lange opgekrulde staart, die in de aanvang geel is geschubd en verder overgaat in een gestileerde bladrank, eindigt op een zaaddoos waarboven een sierlijke bloem ontluikt. De staart heeft enkele uitlopers van telkens drie groengeel gestippelde blaadjes.

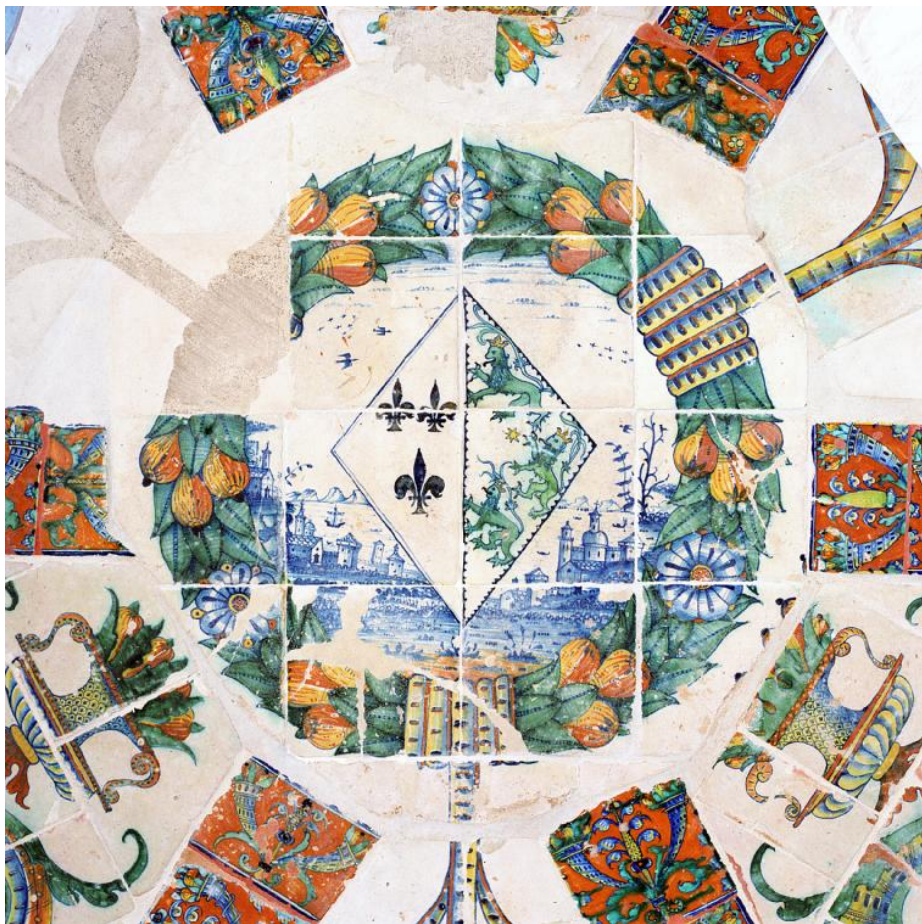
*Tegelmadaillon na restauratie, met de wapens van Jan van Immerseel en Maria de Lannoy gedeeld in een ruitvormig schild.*

Het ruitvormige wapenschild is zodanig gepositioneerd dat de verticale tegelrand vlak naast de verticale deellijn van de ruit valt en niet meer dwars door een van de wapenstukken van Jan van Immerseel loopt. De verdeling is ook zó gemaakt dat de uitgeschulpte zoom rond de wapens van Maria de Lannoy niet is verstoord.

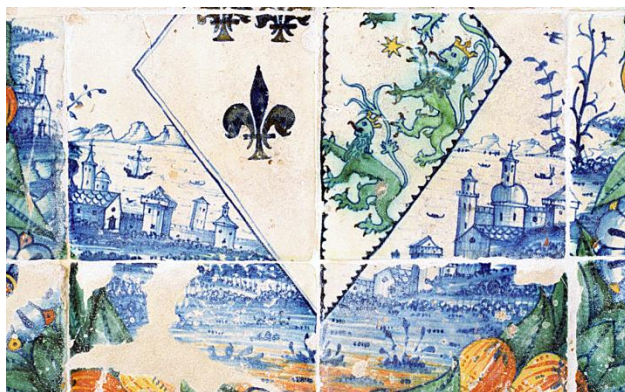
*Het blauwe waterlandschap met huizen en torens aan de waterrand, gondels en een karveel, in de verte begrensd door een bergketen.*

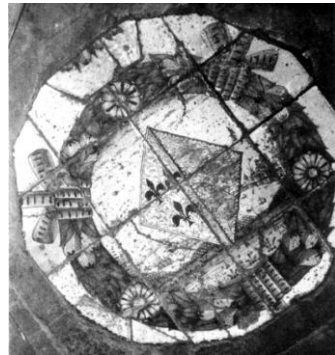
Van het medaillon bestaat een tweede exemplaar dat was ingemetseld in het midden van de kleine kamer, gelegen op de eerste verdieping net boven de kapel. We vinden een afbeelding ervan, die dateert van kort voor 1939, in het artikel van Henri Nicaise. Die schrijft hierover: *Boven de kapel, in dezelfde toren is er nog een tegelvlak van dezelfde aard die de centrale compositie vormt van een analoge vloer die vandaag verdwenen is en vervangen door cementdallen. Het is spijtig genoeg niet uit te maken of die tegels nog hun oorspronkelijke plaats innemen.* En hij voegt er onmiddellijk aan toe: *Waarschijnlijk zijn tezelfdertijd twee bevloeringen uitgevoerd.*

*Het tegelmedaillon op de eerste verdieping. Nicaise 1939.*

Nicaise legt geen verband tussen beide medaillons. Hij houdt het bij een beschrijving van de verschillen in decoratie. Hij beschouwt het medaillon op de eerste verdieping als het restant van een vloer die identiek is aan die van de kapel. Beweren dat alle tegels rondom het alleenstaande medaillon in de loop der tijden verdwenen zijn, is een stelling die niet erg overtuigt.

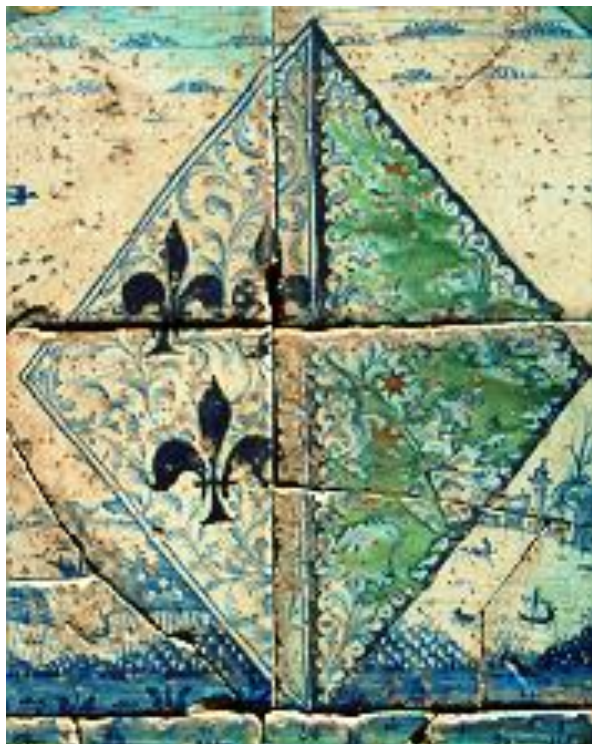
Het medaillon van de verdieping – dat het origineel medaillon is – vertoont een aantal gebreken en onvolkomenheden die duidelijk nagegaan kunnen worden op de afbeelding ervan.

*Wapenschild in het origineel medaillon.*

Daarenboven moet volgens de wetten van de heraldiek de achtergrondkleur *d'argent* - wat heraldisch *op zilver* betekent - vervangen worden door een witte kleur wanneer om een of andere reden geen zilverkleur gerealiseerd kan worden. Deze groene leeuwenvlekken op een drukke achtergrond van fijn gepenseelde blauwe ranken - een uiting van overdreven creativiteit van de tegelschilder - vormen een slordig en onduidelijk geheel.

De opgesomde gebreken en onvolkomenheden aan het origineel medaillon, met in de eerste plaats de zeer gebrekkige kwaliteit van de wapens van Maria de Lannoy, zijn naar onze mening voldoende bezwarend en een rechtmatige reden voor weigering van de tegels. Het oorspronkelijk geproduceerde medaillon kon niet worden aanvaard door Maria de Lannoy en diende hermaakt. Het resultaat zien we liggen in de kapel. Daarin is het merendeel van de hierboven genoemde bezwaren weggewerkt (zie Foto 6). De drie klimmende leeuwen zijn nu fijn en scherp geschilderd. Hun koppen zijn in profiel getekend en het geheel beantwoordt aan het wapenschild zoals dit heraldisch wordt beschreven. Dat de bovenste leeuw dreigt op de voorpoten te vallen, is niet aan de schilder te wijten, maar aan de gedeelde

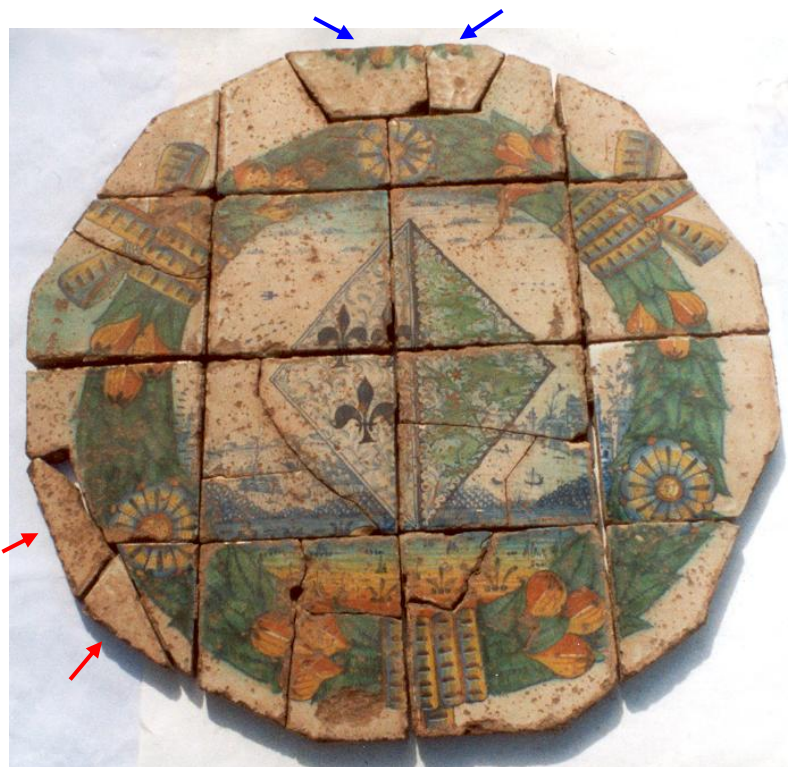
Bij het onderzoek van het origineel medaillon komen we al snel tot de vaststelling dat de twee smalle tegelstroken links (rode pijlen) niet tot dit medaillon behoren, maar wel tot een van de zones uit de kapel, vermoedelijk zone C (zie ook Foto 9). Om bij het medaillon te horen zouden op deze tegels, ter hoogte van de rozet, groene uitstekende bladpunten van de lauwerkrans moeten staan. De twee tegels bovenaan (blauwe pijlen) behoren evenmin tot het tweede medaillon, maar wel tot de top van zone F.

De linten zijn niet symmetrisch rond de lauwerkrans geknoopt: er zijn telkens vier wikkels, waarbij er twee links liggen van het lint dat naar de zone vertrekt en slechts één rechts.

De lauwerkrans is daarenboven a-centraal gepositioneerd. Bovenaan de loofkrans is er inderdaad meer witruimte dan onderaan. Met deze positionering bleef er geen plaats vrij voor een derde strik onderaan. Opdat de bloemvaas in de top van zone F op gelijke wijze als in de twee overige zones zou aansluiten bij de lauwerkrans is diep in de twee bovenste tegels gesneden moeten worden (blauwe pijlen).

*Origineel medaillon met aanduiding van de tegels die er niet bijhoren.*

Het blauwe waterlandschap links van het wapenschild is nogal wazig geschilderd. De huizen, torens en bootjes rechts van het schild zijn iets scherper neergezet. Onze appreciatie van dit landschap wordt verder negatief beïnvloed door de zware beschadiging aan het glazuur van dit medaillon. Over het hele oppervlak verspreid zijn ontelbare minuscule kleine schilfertjes van het glazuur afgesprongen. Blijkbaar hebben deze tegels het in het torenkamertje zwaarder te verduren gehad dan het medaillon in de kapel. De beschadiging zou wel dateren van de periode vóór de inrichting van het kamertje als bibliotheek.

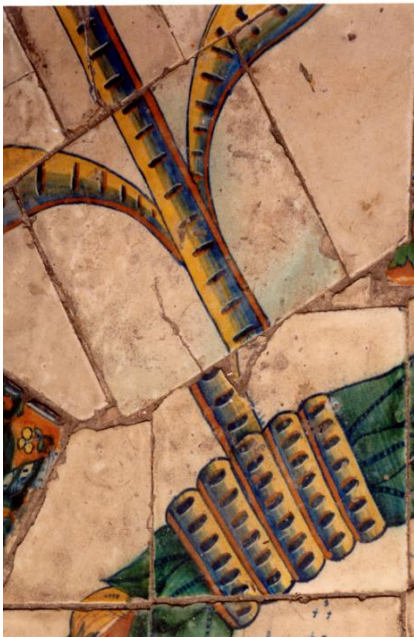
*Asverschuiving van het kapelmedaillon met zone E en omwisseling van het bruine biesje.*

Maar, ook dit hermaakte medaillon is niet zonder fouten gebleven. De asverschuiving van het lint naar de zones E en A toe en de omwisseling van het bruine biesje aan het lint vinden mogelijk hun verklaring in het zogenaamd blind herschilderen van de tegels in het atelier. Bij het uitvoeren van deze werkzaamheid waren de verbindingen met de zones, die toen al lagen ingemetseld in de kapel, niet voorhanden. Ook de foutieve zevenpuntige ster in de wapenhelft van Maria de Lannoy is zo overgenomen op de tegel in de kapel.

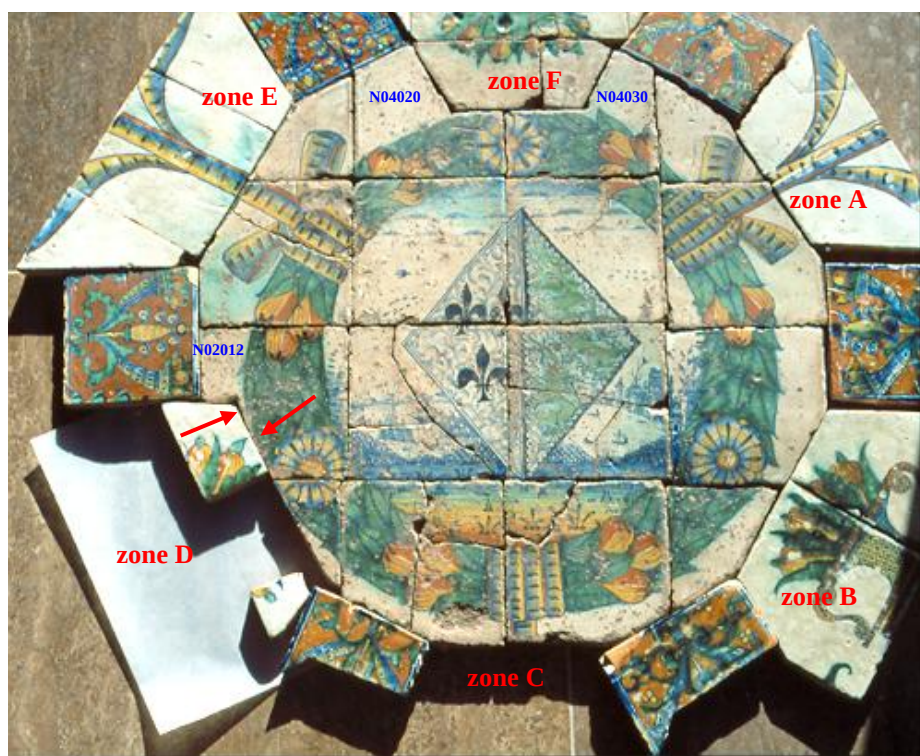
FOTO 9

De ultieme oefening voor het bewijzen van de vervanging van het ene medaillon door het andere kon niet beter geschieden dan met de echte tegels. Met het akkoord van de heer J. de Gruyter en de conservator van museum Rubenshuis Carl Depauw kon een reconstructie worden uitgevoerd. De bovenste rij tegels van de zes zones en waar mogelijk ook van de stroken randtegels, werden van het restauratieatelier in Brussel overgebracht naar het museum en daar samen gelegd met het tweede medaillon. Na 475 jaar scheiding, heel even terug samen!

*Het tweede medaillon nu in de collectie van museum Rubenshuis, in een reconstructie met enkele zonetegels uit de kapel.*

Het belangrijkste hier is dat op de lauwerkrans van het kapelmedaillon geen strikken voorkomen. Het tweede medaillon daarentegen heeft wikkelingen op twee plaatsen, telkens met een strik, gelegen links en rechts van zone F (in de foutieve opstelling van Foto 9). De tegelschilder was hier op een zonetegel dus duidelijk aan het oefenen voor het originele medaillon. Dit is misschien nog het meest overtuigende bewijs dat het tweede medaillon gemaakt is op het zelfde ogenblik als de overige zones, meer specifiek de zone F, en dus het originele is.

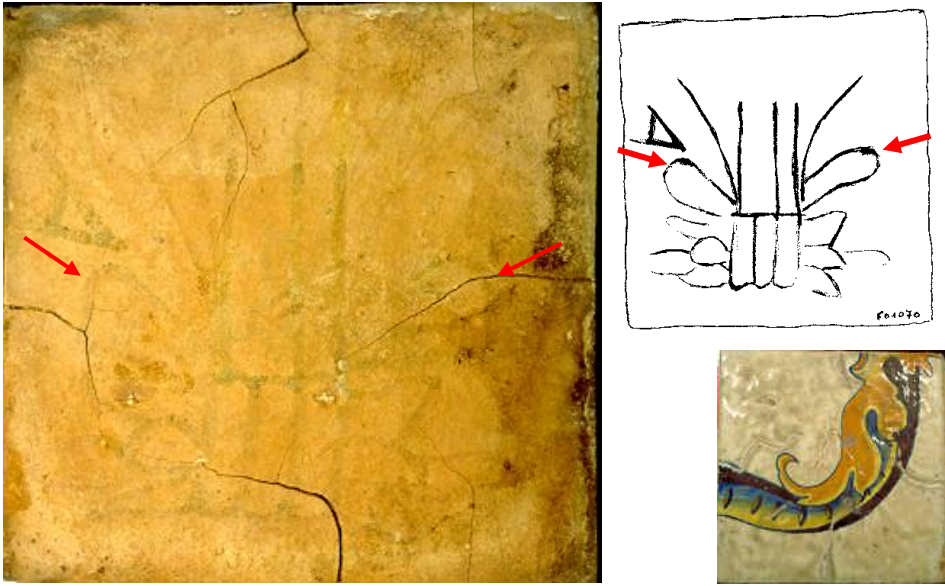
De oefening of discussie ging waarschijnlijk over de techniek om meerdere wikkelingen rond de lauwerkrans te doen uitmonden in één enkel lint. Op de oefening zijn er drie wikkelingen; op het origineel medaillon zijn er vier en bij het kapelmedaillon zijn dat er vijf.

*Oefening op de rug van tegel F01070 en calque van het schema.*

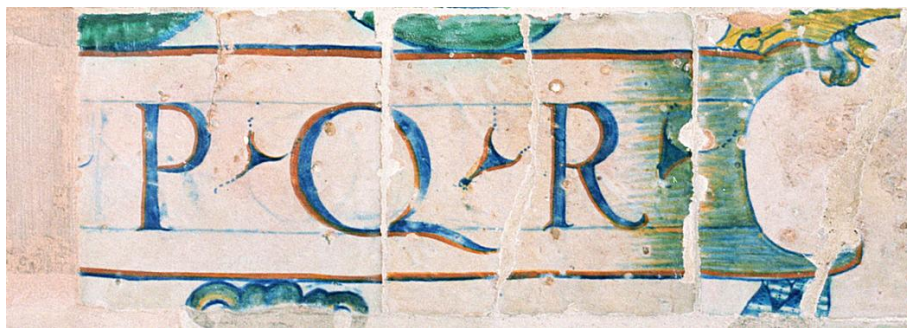
Uiterst links is nog net het streepje te zien van de punt die de ontbrekende letter S scheidt van de letter P. Doorheen het witte fond achter de letters schijnt links van zowel de letter P als de Q een lichtblauwe afdruk van deze twee letters. Het zijn de restanten van een voorontwerp van het schrift dat later door de tegelschilder is gecorrigeerd. Inderdaad, indien de letters P en Q zouden staan op de initieel geplande plaats, zou de spatie met de letter R te ruim zijn uitgevallen.

De typische renaissancevorm van de cartouche is afgebakend door een blauwe trek die in de verticale kromming van het cartouche-einde overgaat naar heel fijn. De horizontale trek is aan de binnenzijde eveneens van een bruine schaduw voorzien. De blauwe, groene en gele arcering aan het rechter uiteinde van de cartouche geven reliëf aan het geheel. De cartouchekrullen bovenaan doen dienst als steunpunt voor de griffoenen en onderaan als ophangpunt voor de festoenen.

*De cartouche met het devies (S). P. Q. R. in de zone links van de kapeldeur.*

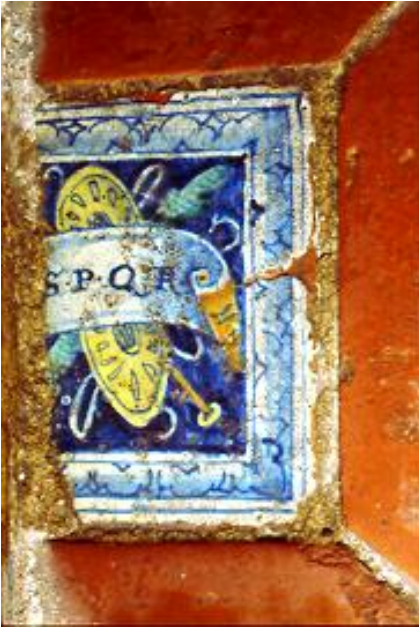
Het devies S.P.Q.R. is geplaatst in een banderol boven op een geel schild en een groene knots (?) op een helblauwe achtergrond en afgeboord door een kader gevuld met lichtblauwe gestileerde bladeren. Dit type tegel is, zoals we ook zien in Herkenrode en The Vyne, bedoeld om geplaatst te worden in het midden van vier zeskante tegels waardoor een achtkante compositie ontstaat.

*Vloertegel met S.P.Q.R. devies in de kerk van Brou te Bourg-en-Bresse.  
© Musée de Brou.*

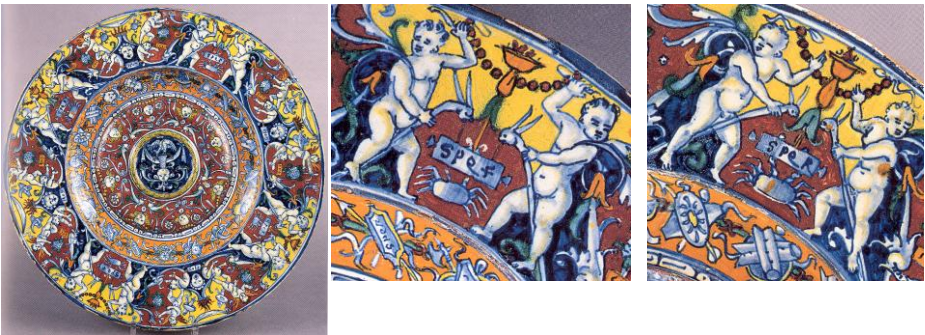
Wat de interpretatie van de R betreft zijn we geneigd de redenering van Stockmans te volgen. Een gelijkaardig devies in twee versies - S.P.Q.R. en S.P.Q.F. - treffen we aan op een schotel gedateerd 1509 uit de vroegere collectie Rothschild en toegeschreven aan een atelier uit Montelupo, in de 16<sup>de</sup> eeuw het pottenbakkerscentrum van Firenze. Hier verwijst de R naar *het volk van Rome* en de F duidelijk naar *het volk van Firenze*.<sup>86</sup>

*Het devies S.P.Q.R. en S.P.Q.F. op een schotel, Montelupo, 1509.*

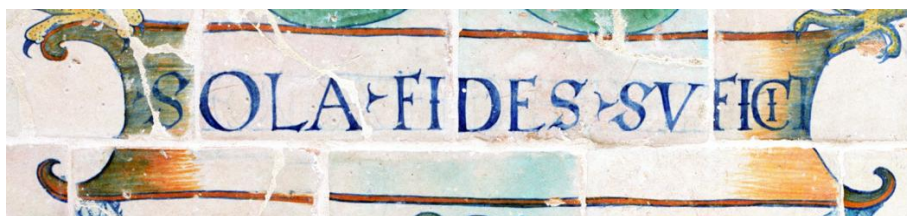
In de zone rechts van de kapeldeur is een cartouche ingewerkt die de tekst *SOLA FIDES SVFCIT* bevat. In zijn publicatie van 1910 beweert Stockmans dat de vloer tweemaal een cartouche met die tekst bevat, althans indien we zijn formulering correct interpreteren.<sup>87</sup> Door de alternerende plaatsing van beide decortypes zou deze tweede cartouche onder het altaar moeten liggen. Bij het begin van het onderzoek werd verondersteld dat het overgrote deel van de tegels uit die zone was verdwenen bij het maken van de opening naar de kelder. Verder onderzoek van de tegels rond het altaar wijst echter uit dat op die plaats nooit tegels hebben gelegen. In een volgend hoofdstuk wordt hierop teruggekomen.

*De cartouche met het devies "Sola Fides Svfcit", in de zone rechts van de deur.*

Henri Nicaise interpreteert het devies in deze zone als een geloofsbelijdenis van Lutherse oorsprong. Hij schrijft hierover: *Daarentegen loont het de moeite even stil te staan bij de "Sola fides sufficit". De betekenis van deze inscriptie lijkt duidelijk; het is een geloofsbelijdenis van lutherse oorsprong die staat tegenover de lering van de Roomse kerk: "het Geloof zonder goede werken is een dood geloof". De intentie is duidelijk: in de huiskapel van haar kasteel heeft de weduwe van de heer van Immerseel haar verbondenheid met het hervormde geloof willen uitdrukken.* Merken we op dat Nicaise de term *sufficit* met twee f-en schrijft, daar waar de majolicaschilder er slechts één plaatste.

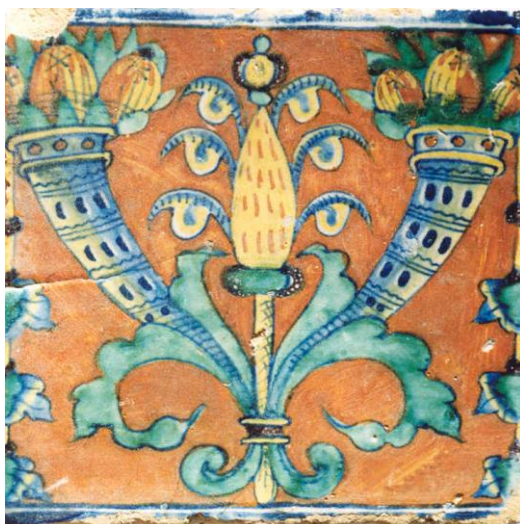
Boven en onder zijn de randtegels afgeboord door een vette blauwe streep met aan de binnenzijde daarvan een uitgespaard wit lijntje. Op de aansluiting van twee naast elkaar liggende tegels ontstaan drie eikenblaadjes van hetzelfde type als het blauwe herfstblad in het herfstboeketdecor. Deze blaadjes zijn vastgehecht aan een geel lint dat neerdaalt uit de korf van de hoornen.

*Randtegels geplaatst tussen de zes driehoekzones en rondom de hele vloer.*

De roodbruine randtegels hebben een basislaag van wit tinglazuur of mogelijk engobe. In de blauwwitte zoom is de witte lijn in feite uitgespaard; ook in de hoornromp en in enkele andere details is nog een witte schijn van deze basislaag te zien. Alle overige delen zijn geschilderd in een andere kleur dan het wit.

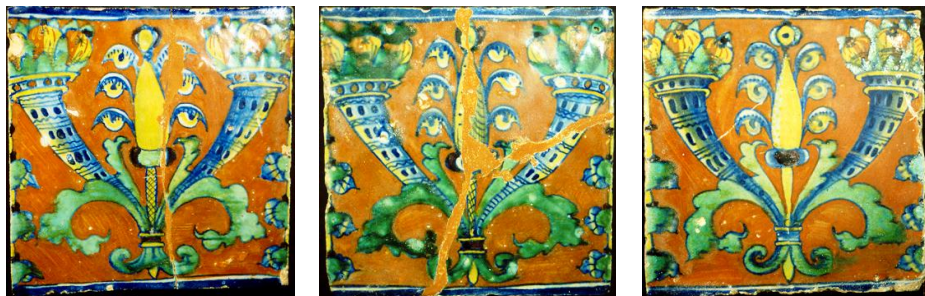
Bij het **gekartelde** type omcirkelen drie of vier sets van telkens drie horizontale lijnen de hoornen van overvloed. Een van de drie lijnen is steeds gekarteld: ofwel de bovenste, de middelste of de onderste. Tussen de lijnsets markeren blauwe stippen telkens twee of drie gaten in de hoornen.

*Drie varianten van het gekartelde hoorntype:  
gekartelde lijn respectievelijk boven (RFO100), midden (RFA010) en onder (RAB020).*

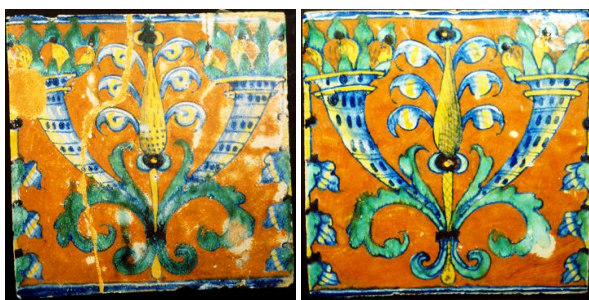
Het **horizontale lijn** type heeft één enkele horizontale lijn of een set van twee parallelle horizontale lijnen rond de hoornen.

*Het horizontale lijn type:  
één enkele horizontale lijn (RDE090) of een dubbele horizontale lijn (LR03).*

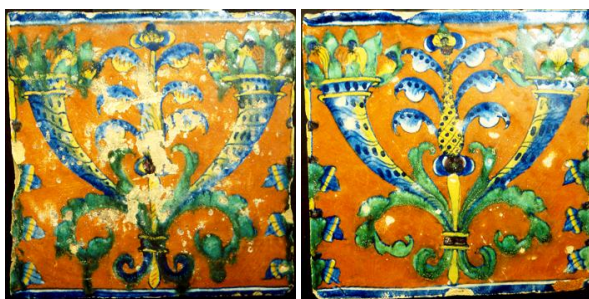
Bij het **lijnslinger** type slingert zich één enkele draad, of een set van twee parallelle draden, van onder naar boven toe, rond de hoornen.

*Het lijnslinger type:  
één enkele slingerende draad (RAB040) of een dubbele slingerende draad (LR23).*

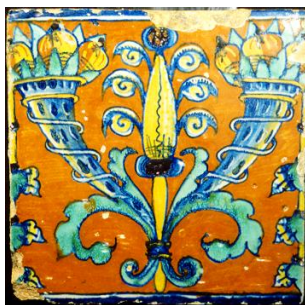
Het *koordslinger* type vertoont gelijkenis met het lijnslinger type, met dit verschil dat de slingerdraad hier een koord is die op een kleine afstand rond de hoornen zweeft.

*Het koordslinger type: tegel RFO060.*

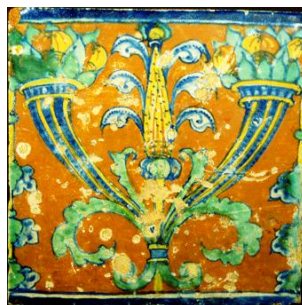
Van het *gestreepte* type vonden we slechts vier exemplaren. De hoornen zijn verticaal gestreept met minstens drie gele lijnen waartussen blauwe stroken met heel kleine ronde gaatjes in de hoornen.

*Het gestreepte type: tegel REF060.*

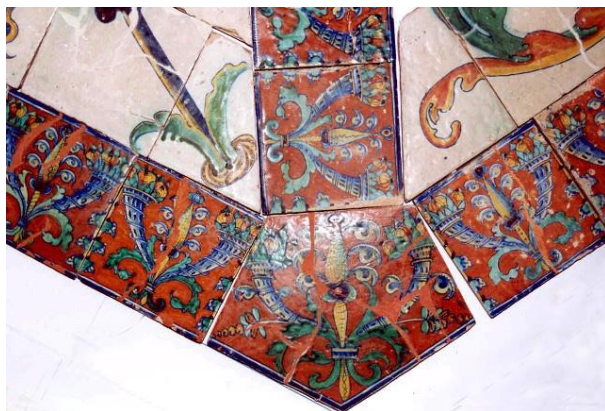
De vijfkante randtegels of hoektegels, hierna gemakshalve *vijfkanttegels* genoemd, zijn speciaal gemaakt als sluitstuk in de zes hoeken van de kapel. Het zijn de verbindingstukken tussen de stroken vierkante randtegels tussen de zones, en de rijen randtegels langsheen de muren. Samen met die vierkante randtegels markeren ze zes afgebakende driehoekzones.

*De vijfkanttegel vormt het verbindingstuk voor drie rijen randtegels.*

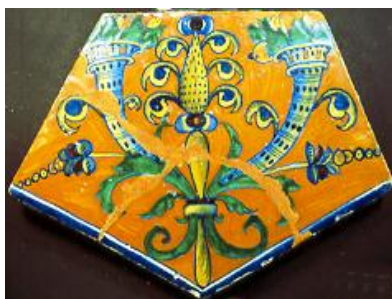
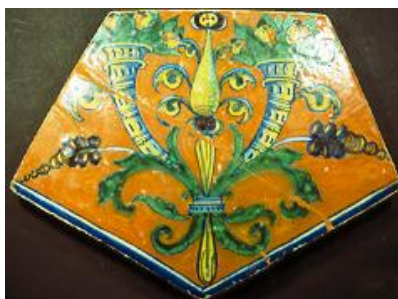
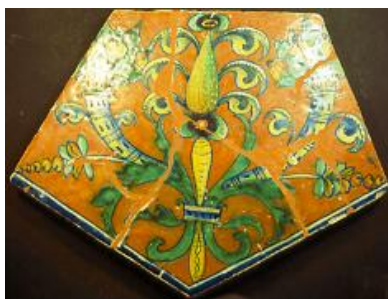
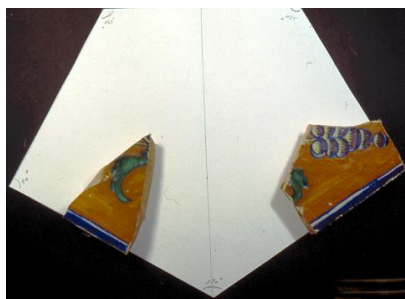
Bij vier tegels vertrekken de hoornen van overvloed vanuit de stompe tegelhoek - dit is de muurhoek - en waaieren open naar de overliggende horizontale tegelrand. We duiden dit type aan als het **hoektype**. De blauwwitte zoom, die zich bij de vierkante tegel aan de boven- en onderand bevindt, is hier slechts te zien op de twee randen aan de stompe hoek. Van de tegel die in de hoek tussen zone C en zone D zou moeten liggen, zijn slechts twee fragmenten teruggevonden.

*Tegel **RAB000**, gelegen in de hoek tussen zone A en zone B.*

*Tegel **RBC000**, gelegen in de hoek tussen zone B en zone C.*

Tegel **RFA000**, gelegen in de hoek tussen zone F en zone A.

Fragmenten LR07 en RCO132 van tegel **RCD000**, gelegen in de hoek tussen zone C en zone D.

*de hoornen van overvloed zijn opgebouwd vanuit de stompe tegelhoek; de tegel heeft slechts twee blauwwitte zomen.*

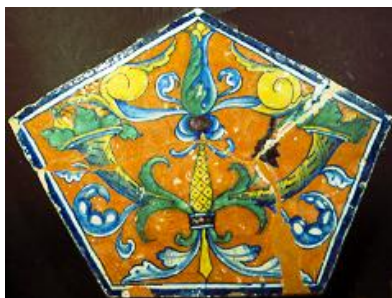
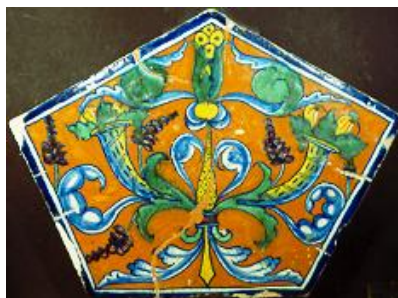
Bij het tweede decortype steunen de hoornen van overvloed op de basiszijde van de tegel en waaieren open naar de overliggende zijden aan de stompe tegelhoek. We duiden dit type aan als het **basistype**. De blauwwitte zoom is rondom de tegel aangebracht.

Tegel **RDE000**, gelegen in de hoek tussen zone D en zone E.

Tegel **REF000**, gelegen in de hoek tussen zone E en zone F.

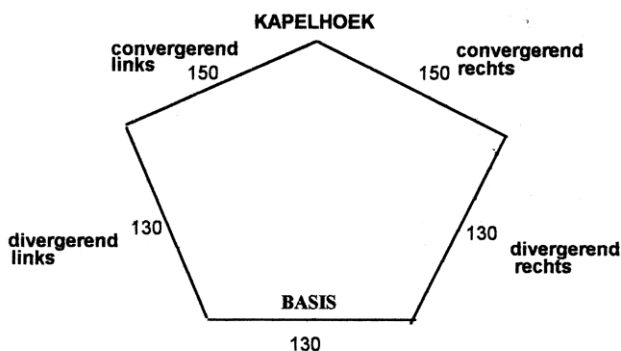
De drie binnenranden van de vijfkanttegel - dit zijn de basis en de twee divergerende ribben - hebben plusminus dezelfde lengte als de zijrand van de standaard vierkante randtegel waarop ze aansluiten: 130 mm. De twee naar de stompe tegelpunt toe convergerende ribben, die aanliggen tegen de muur, zijn iets groter. Als de drie binnenranden elk 130 mm meten, moeten - meetkundig gezien - de twee muurranden elk 150 mm meten, wat geïllustreerd wordt in volgend schema.

*Schematische voorstelling van een vijfkanttegel met afmetingen.*

De werkelijke afmetingen van de vijfkanttegels wijken flink af van deze theoretische benadering. In de tabel zijn de tegels gerangschikt in wijzerzin op hun nieuwe ligging in de kapelhoeken na de restauratie.

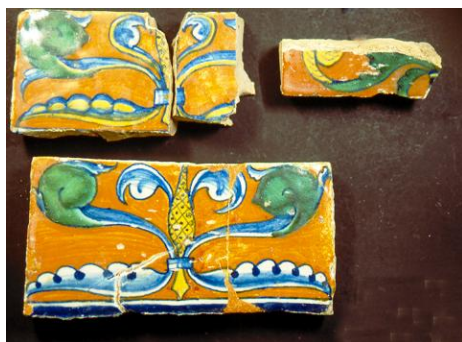
In de rijen langsheen de muren B en E werden nog drie bijzondere fragmenten aangetroffen waarop we elementen herkennen van het *basistype* decor. Het is een ingekorte constructie met vruchtendozen, groene zaadbollen, rumi blaadjes, zaadkolf en blauwwitte zoom in een rechthoekige tegelvorm. Het hoofdmotief van de randtegel, de hoornen van overvloed, ontbreekt. Tegel RBO045 heeft messporen op de randen boven en links, glazuursporen op de randen rechts en onder. Het is dus een volledige tegel die zijn oorspronkelijke vorm en afmetingen heeft behouden. Het gelijmde fragment REO100 is zonder twijfel een kopie van het voorgaande. En het fragment REP110 kan op basis van de gele zaadbol aan een derde exemplaar worden toegewezen.

*Fragmenten met decorelementen van de vijfkanttegel:  
REO100 en REP110 (boven), RBO045 (onder).*

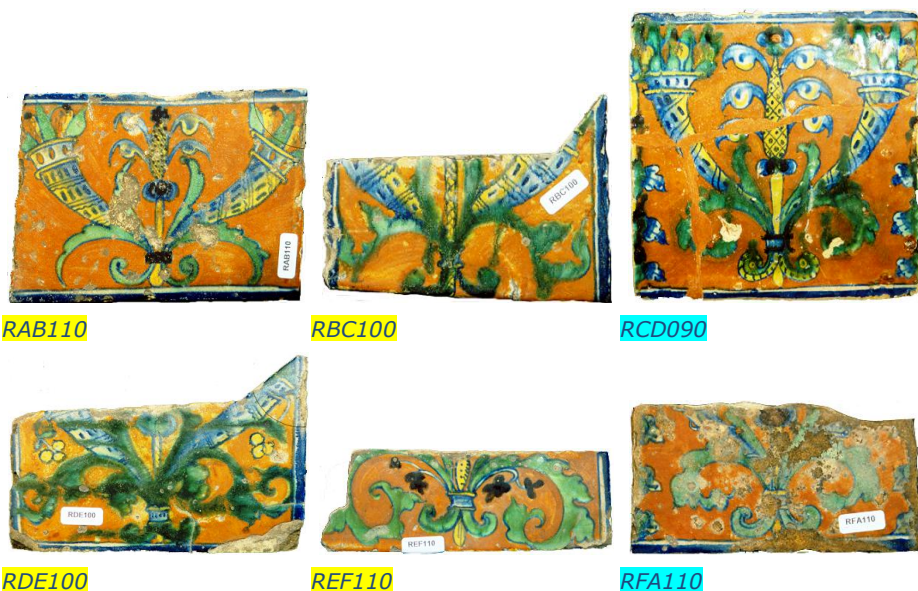
Twee tegels met een uitstekende punt rechtsboven zijn geplaatst bovenaan de rij tussen zone B en zone C (RBC100) en tussen zone D en zone E (RDE100). De verklaring voor de bijzondere vorm van deze sluitstukken rond het medaillon moet gezocht worden in de omwisseling, na de dood van Jan van Immerseel, van het oorspronkelijke medaillon (dat later op de eerste verdieping is beland) door het huidige kapelmedaillon. Het oorspronkelijke medaillon had een zo goed als perfect twaalfhoekig vlak, met zes zijden waartegen de zes driehoekzones aansloten en zes zijden waartegen de zes rijen randtegels aansloten. Op de reconstructiefoto uit museum Rubenshuis kan dit worden nagegaan (Foto 9). We mogen er van uitgaan dat in die rijen de randtegels geplaatst werden vertrekkend vanaf het medaillon naar de muren toe. De eerste tegel aan medaillonzijde zou dus zeker een hele vierkante randtegel zijn. Wanneer nadien het kapelmedaillon is geproduceerd, had dit niet langer die perfecte twaalfzijdige vorm, hetgeen we vandaag nog kunnen zien in de kapel zelf (Foto 6). Bij enkele rijen restte er bovenaan onvoldoende plaats voor een standaard vierkante randtegel, die dus vervangen moest worden door een kleinere op maat gesneden en gebakken stuk, zoals hierna afgebeeld. De twee uitstekende punten verklaren zich door hun aansluiting op de hoekpunt van het twaalfzijdige medaillonvlak.

*Randtegels omheen het medaillon:*

*op maat gemaakte randtegels (geel) en standaard vierkante randtegels (blauw).*

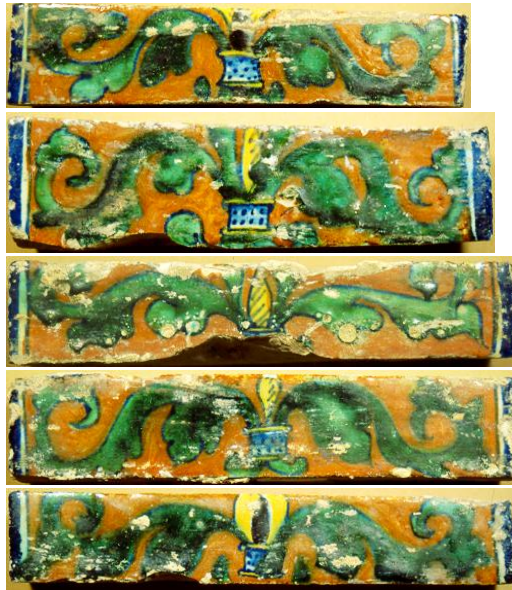
De eerste vijf tegels hebben een zeer specifiek bladdecor onderaan de hoornen van overvloed, die zelf niet zijn weergegeven. Wat hierboven als zaadkolf werd benoemd, wordt hier tot een minikolfje gereduceerd. In tegenstelling tot de standaard randtegels bevindt de blauwwitte zoom zich op de linker en rechter tegelboord. Het feit dat bij alle vijf de stroken glazuursporen aanwezig zijn op de boven- en onderrand, is het overtuigendste argument voor de these dat deze stroken intentioneel zo zijn gefabriceerd. Hun breedte is zeer uiteenlopend en varieert van 13 cm naar maar liefst 15 cm. Het zijn daarenboven tamelijk dikke tegels: 21 tot 23 mm. Een dergelijke variatie in breedte en dikte bij vijf ogenschijnlijk identieke tegels, kan erop wijzen dat stroken klei lukraak zijn afgesneden van voorradige plakken klei of restanten van kleitegels; bij een aantal ervan zijn trouwens snijsporen waarneembaar in de klei op de tegelranden. Alle vijf hebben een uitgesproken gele scherfkleur.

*Randtegelsloten REP010 tot REP050 (v.b.n.o.).*

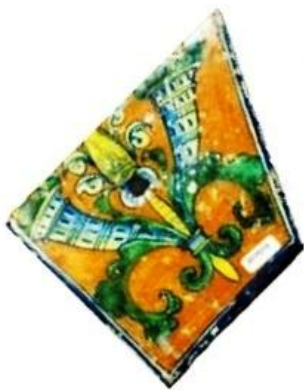
*Randtegel RFP010.*

Ook op de tweede rij randtegels onderaan de zone F liggen twee tegels waarvan de vorm bepaald is door hun ligging. Het betreft de eerste en de laatste tegel in die rij. Gezien vanuit het midden van de kapel - de positie van de kapelbezoeker - vormt tegel RFP010 het linker sluitstuk van een tweede rij randtegels langsheen muur F. Zoals voorgesteld in het schema sluit deze tegel met zijn bovenrand aan op de vijfkanttegel tussen zone E en F (REF000). De hoek rechts onder meet  $120^\circ$  wat overeenstemt met de stompe hoek van de vijfkanttegel en dus met de kapelhoek. Zonder deze tegel met speciaal formaat zou in de kapelhoek EF een tegelspie ontbreken.

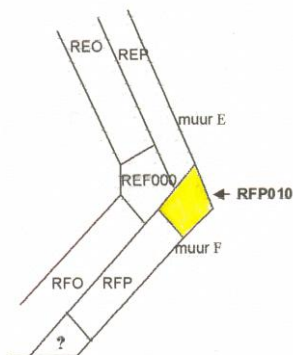
*Situatieplan van randtegel RFP010.*

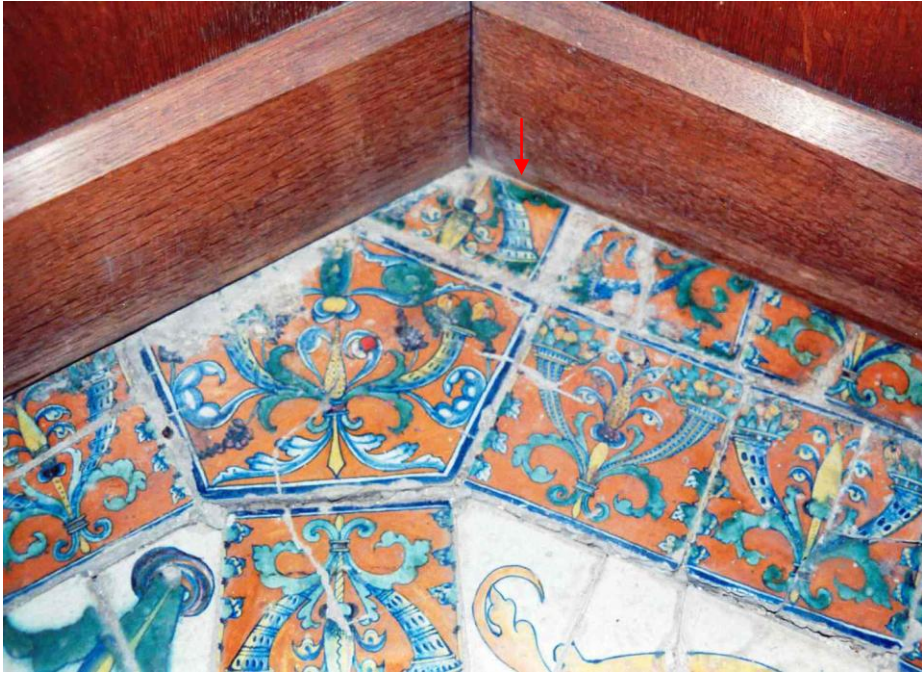
De ligging en de vorm van deze tegel laat toe een belangrijk punt aan te stippen. Op de hiernavolgende foto zien we de tegel liggen zoals hij oorspronkelijk in de vloer was gepositioneerd, met de hoornen van overvloed gericht naar het midden van de kapel. Een andere oriëntatie is onmogelijk. Behalve de vijfkanttegels is dit een van de weinige randtegels die we met zekerheid zijn oorspronkelijke plaats hadden kunnen teruggeven.<sup>93</sup>

van de kapel toe georiënteerd waren - richting altaar of richting wapenschild - en niet volgens de kijkrichting van de kapelbezoeker, richting muur. De onbetwistbare oriëntatie in situ van deze tegel is mede bepalend geweest voor de oriëntatie van alle overige randtegels bij het herplaatsen van de vloer.

*Oorspronkelijke ligging van tegel RFP010 in de hoek tussen zone E en F, met de bovenrand aansluitend op de vijfkanttegel en half bedekt door de lambrisering.*

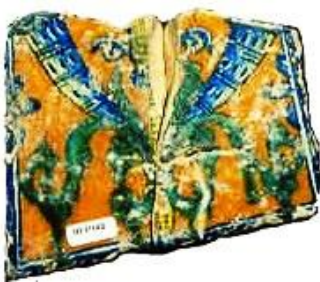
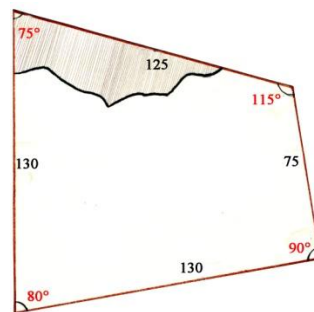
*Randtegel RFP140.*

*Simulatie van randtegel RFP140.*

Aan het andere uiteinde van diezelfde rij lag randtegel RFP140. De oorspronkelijke vorm van de linksboven afgebroken tegel kan worden gereconstrueerd door de lijnen van de beschikbare stukken rechte tegelrand te verlengen tot ze elkaar snijden.

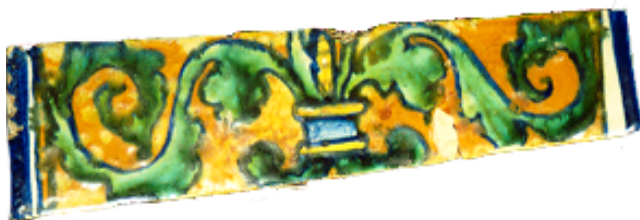
*Eerste variant van de bladvorm (RCO131).*

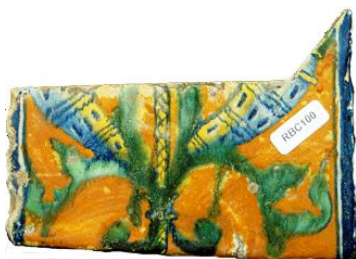
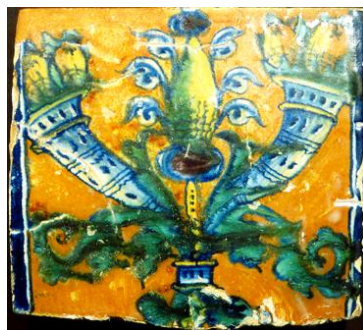
Bij 14 tegels ligt deze zoom echter aan de linker en rechter rand. Op die zijranden komt bijgevolg geen lint met eikenblaadjes voor. De twee afgebeelde tegels behoren tot de 'eerste variant' bladvormtype waarvan we vermoeden dat ze op een later tijdstip als supplement zijn gemaakt. Ze zijn niet alleen slordig (en snel?) geschilderd, maar tevens is het groene koperoxide gevloeid in een te warme oven.

*Twee randtegels met blauwwitte zoom links en rechts (RBC100 en RFP130).*

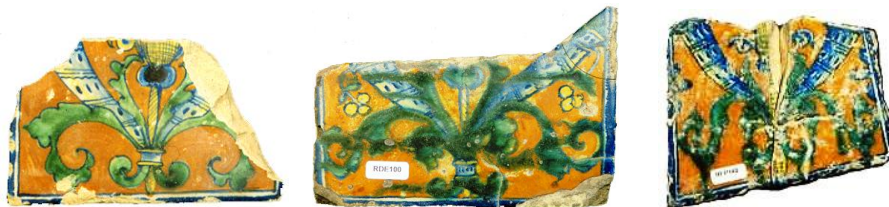
Bij vier tegels zien we zelfs drie zomen: onderaan, links en rechts. Randtegels met een zoom aan drie zijden zouden een bestaansreden kunnen hebben om een fries van randtegels aan beide zijden af te sluiten, zodat een lange blauw omzoomde cartouchevorm ontstaat. Tegel D09020 lijkt op het eerste zicht een standaard type. Toch loopt de linker rand lichtjes naar binnen met een tegelhoek die geen volle 90° meet. De grote krullende bladeren die de onderrand van de tegel raken en de blauwwitte zoom aan minstens drie randen wijzen op een afwijkend formaat, maar zijn bestemming kon niet worden achterhaald. RDE100 heeft onderaan elke hoorn een

fijn geel trosje, voorgesteld door drie ronde bloemblaadjes. Dit is de enige randtegels met een dergelijk bloempje. Het formaat van RFP140 is gedicteerd door zijn specifieke bestemming.

*Randtegels met blauwwitte zoom onder, links en rechts: D09020, RDE100, RFP140.*

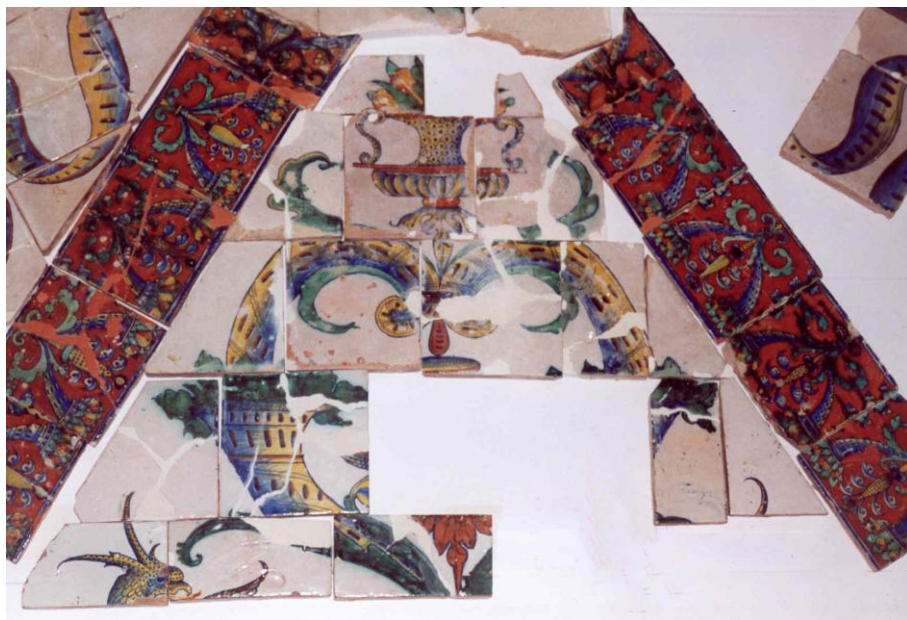
Het antwoord wordt aangereikt door de glazuur- en snijsporen die we aantreffen op de onderrand van alle drie de beschikbare tegels van die vijfde rij. Dit geeft quasi zekerheid dat ze oorspronkelijk op halve hoogte zijn gemaakt. We kunnen geen enkele andere reden indenken om op deze

plaats halve tegels te voorzien, behalve dan de aansluiting van de vloer op het altaar of op een stenen sokkel waarop het altaar was geplaatst. Onder deze hypothese zouden de onderste vier rijen van die zone dus nooit bestaan hebben.

*Proefopstelling van de zone D tegels vóór herplaatsing in de kapel:  
rijen 9, 8 en 7 in situ aangetroffen;  
rijen 6 en 5 gevonden als losse tegels, waarvan vijf stuks ontbreken.*

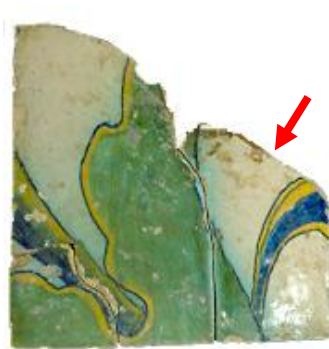
Deze veronderstelling wordt geruggesteund door een tweede vaststelling. Twee tegels uit de rechter onderhoek van zone E - E04070 en E0210+ - zijn op een specifieke wijze gesneden om passend aan te sluiten tegen het altaar of de altaarsokkel. Glazuursporen en messporen op de betrokken randen (rode pijlen) bevestigen dat de tegels in die vorm zijn gebakken en beschilderd.

*Tegel E04070 (links) en  
E0210+ (rechts)  
op maat gemaakt  
specifiek voor aansluiting  
op de altaarsokkel.*

De ligging van beide tegels ten opzichte van het altaar wordt best geïllustreerd op de maquette van zone E. Wordt de onderrand van rij D05 aangesloten op de voorkant van de altaarsokkel (rode lijn), dan loopt de linker rand van de altaarsokkel rakelings langs de gesneden en geglazuurde randen van beide tegels, waarmee hun specifieke vorm meteen is verklaard. Ook zone E heeft dus wat tegelvlak moeten prijsgeven voor het altaar. De op maat gemaakte tegels - zowel in rij D05 als in de rechterhoek van zone E - doen vermoeden dat er een verhoog heeft bestaan, zeer waarschijnlijk in steen, waarop het altaar was geplaatst en waartegen de tegels passend aansloten. We kunnen dus met een zekere gerustheid stellen dat op de plaats van het altaar geen tegels hebben gelegen en dus ook niet zijn verdwenen.

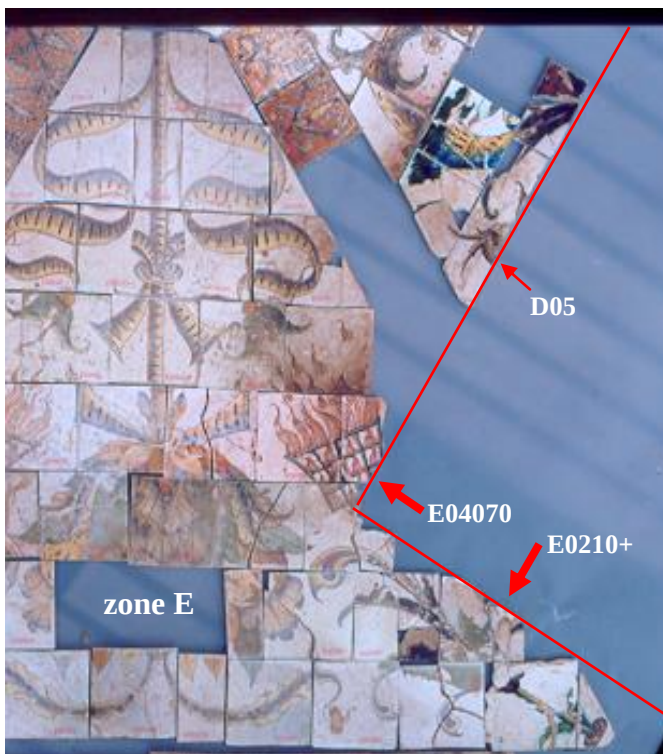
*Tegels E04070 en E0210+ op de maquette gesitueerd ten opzichte van de altaarsokkel.*

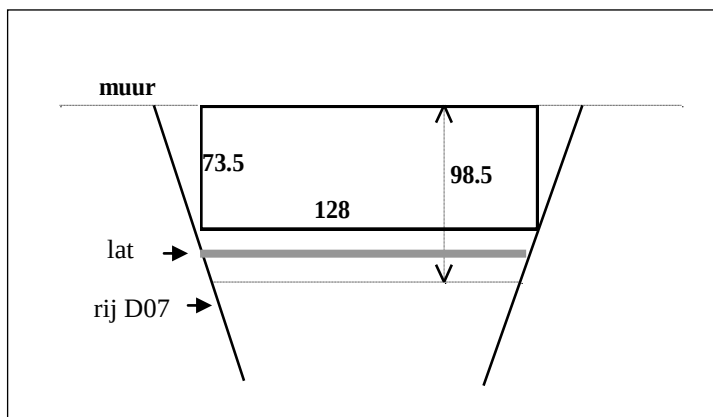
In juni 1997 werd de situatie rond het keldergat als volgt opgemeten: de opening in de vloerrooster had een diepte van 73,5 cm maar de tegels zijn verwijderd tot op 98,5 cm van de muur. Tijdens het verwijderen van de vloer in april 1999 werd tussen het mortelgruis een lat van 3,5 cm breed vrij gelegd die in de plankenvloer verankerd zat op 85 cm van de muur.

*Situatieplan van de kelderopening.*

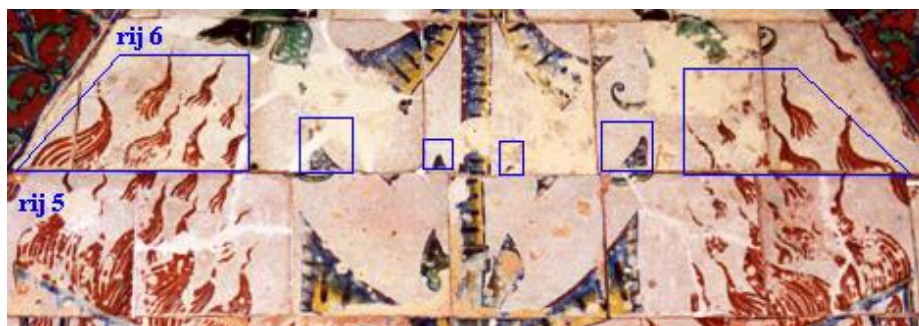
*Detail uit zone A met decorverstoring op de scheiding tussen rij 5 en rij 6.*

Op de onderrand van rij 6 worden enkele decorelementen uit rij 5 herhaald: de bovenste punten van de grote horizontale strik, de punten van de kleine opstaande strik en de vlampunten uit beide vuurkorven (zie blauwe kaders). Indien Nicaise dit verschijnsel had opgemerkt, zou hij dit zeker als bijkomend argument gebruikt hebben - naast het bestaan van een tweede, identiek medaillon - om zijn these van twee identieke tegelvloeren te staven.

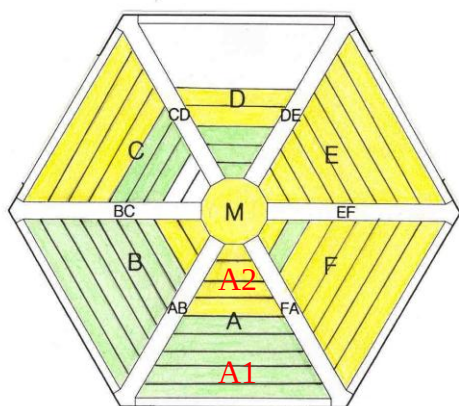
*Situering van deelzone A1 met kleine tegels (groen) en deelzone A2 met grote tegels (geel).*

De kapelvloer bevat twee groottes van tegels waarop in het hoofdstuk *Tegelafmetingen* uitvoeriger wordt ingegaan. Om de breuk in het decor van zone A te verklaren, moeten we toch even aandacht schenken aan dit fenomeen. Op het schema van het grondvlak van de kapel werden de zones met grote tegels en die met kleine tegels een verschillende kleur gegeven. De zones A tot D zijn samengesteld uit een aantal rijen grootformaat tegels gevolgd door enkele rijen kleinformaat tegels, of omgekeerd. Om deze groepen van rijen te kunnen identificeren, duiden we ze aan als deelzones. Deelzone A1 bestaat uit kleinformaat tegels, deelzone A2 - boven de breuklijn in het decor - uit grootformaat tegels. De zones E en F zijn volledig samengesteld uit grote tegels.<sup>96</sup>

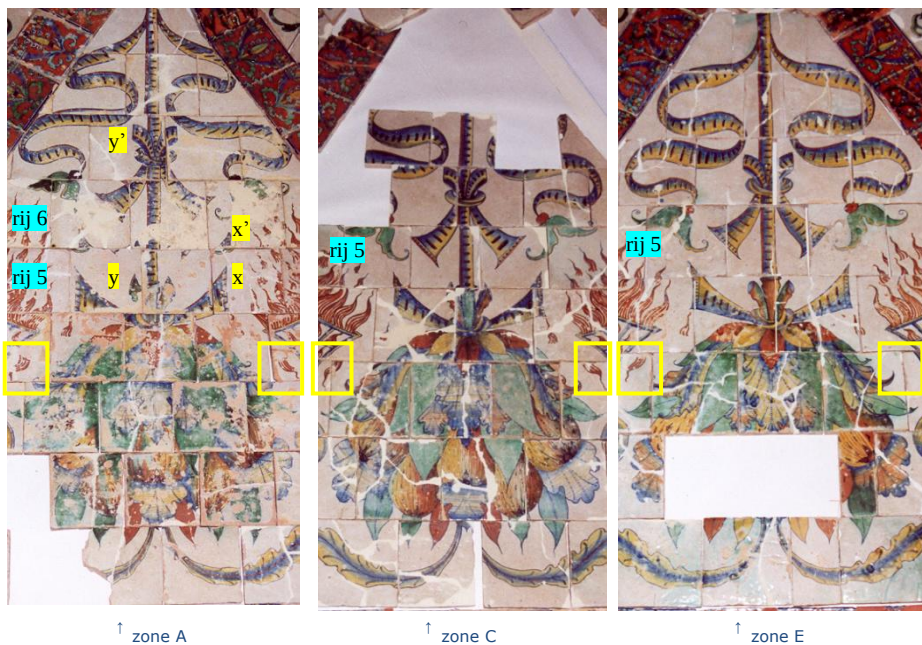
De grote strik die het herfstboeket samenbindt en die in zone A fout geschilderd is, vinden we ook nog in de zones C en E zodat we die hiermee kunnen vergelijken. Plaatsen we die naast elkaar dan valt op dat de voorstelling op de onderrand van rij 6 in zone A identiek is aan de voorstelling op de onderrand van rij 5 in de twee andere zones.

*Detail van de drie herfstboeketten, respectievelijk in zone A, C en E.*

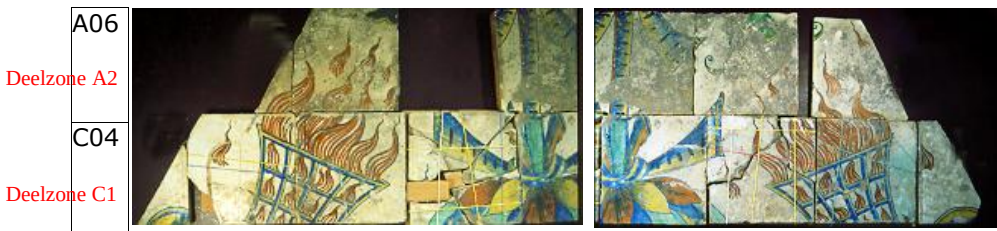
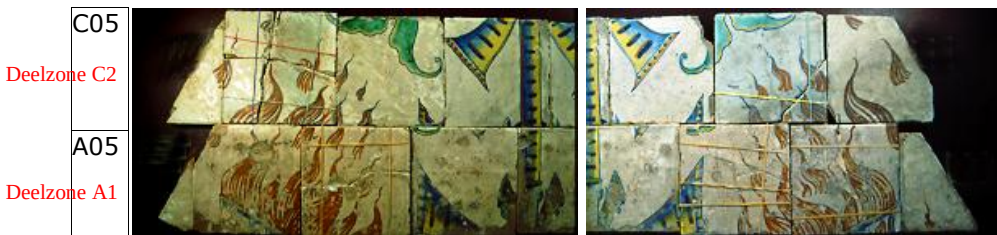
Omdat de breuk in het decor van zone A niet te verklaren valt op basis van het verschil in tegelgroottes werden de deelzones van zone A en zone C getest op hun uitwisselbaarheid. Hierdoor zou de ene driehoekzone volledig uit kleinformat tegels zijn samengesteld, de andere enkel uit grootformat tegels. Productiematig gezien, lijkt dit logischer. Dit omwisselen kon pas plaatsvinden nadat de tegels uit de vloer waren verwijderd voor restauratie en elke tegel van een plaatsnummer was voorzien. Door deelzone A2 om te wisselen met deelzone C2 ontstaat een eerste nieuwe situatie waarin de tegels van rij A06 bovenaan rij C04 komen te liggen (constructie 1). Dit levert een perfecte decoraansluiting op. Het zij evenwel opgemerkt dat de horizontale verhouding tussen beide rijen niet meer klopt: de breedte van de onderrand van rij A06 is 78 cm, tegenover 90 cm voor de bovenrand van rij C04, een verschil van 12 cm.

↑ *constructie 1: deelzone C2 vervangen doordeelzone A2.*

↑ *constructie 2: deelzone A2 vervangen door deelzone C2.*

*Oefening op de mogelijkheid tot omwisseling van deelzone A2 met C2.*

De decorverstoring van de oorspronkelijke zone A heeft zich nu verplaatst naar de nieuw geconstrueerde zone A.

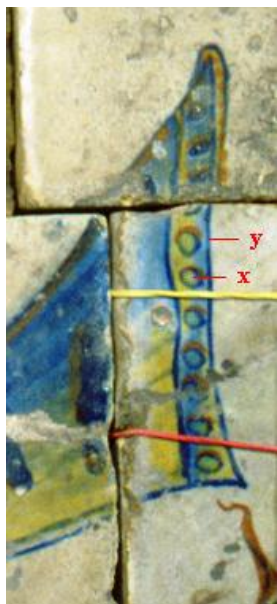
Bij het uitvergroten van de aansluitpunten in constructie 1 komen bij de rechtse strikpunt twee niet-correcte overgangen aan het licht. Op de scheiding tussen beide tegelrijen gaan de ronde geel ingekleurde cirkeltjes (x) over in blauwe stippen die bruin beschaduwde zijn, en gaat de fijne blauwe trek (y) over in een dubbele trek die geel is ingekleurd met bruine punten.

*Detail van de rechter strikpunt uit constructie 1.*

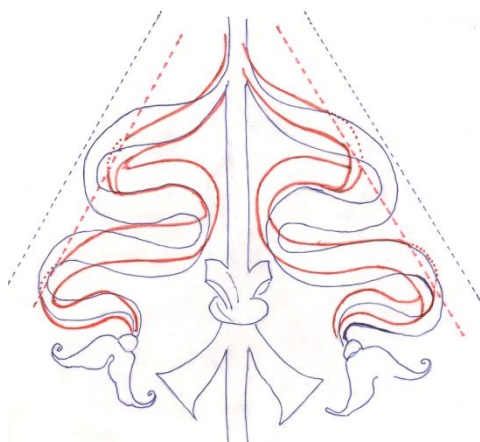
het tegelvlak vallen. Meer nog, men heeft die slingerbeweging naar binnen toe moeten verschuiven. De schilder heeft met behulp van de sjabloon waarschijnlijk een aantal punten uitgezet waarna de lijnen van het slingerlint met de vrije hand zijn getrokken. Vandaar de afwijkende vorm van het slingerlint links en rechts van het ophanglint in zone A. In de zones C en E waar de contourlijnen van die slingerlinten met de sjabloon zijn vastgelegd, blijft er op die plaats nog een lichte tot ruime marge over.

— Slingerlint zone E  
 — slingerlint zone A  
 ..... zoneboord zone E  
 ..... zoneboord zone A

*Contouren van het slingerlint van zone A (rode lijn) geprojecteerd op die van zone E (blauwe lijn).*
