De MAJOLICA TEGELVLOER  
in de kapel van kasteel  
RAMEYENHOF  
te Gestel

Materiaaltechnische en historische studie

Studierapport

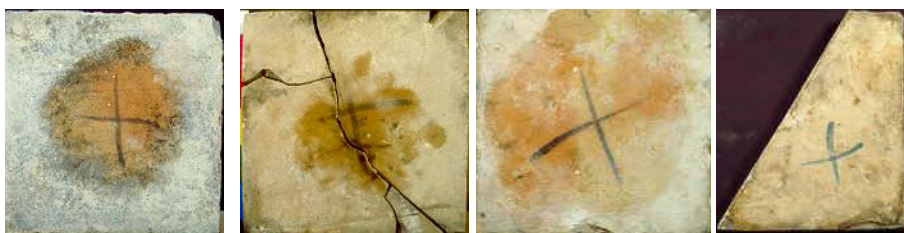
Interessant is de vaststelling dat de uitwisseling van deelzones vroeger al eens onder handen is genomen. Ten bewijze hiervan de merktekens op de rug van alle tegels van de onderste vijf rijen; dit zijn de rijen onder de breuklijn in het decor. Op rij A01 en A02 staat het Romeinse cijfer 'X', op rijen A03 tot A05 overwegend een 'X' in combinatie met een 'I'. De combinatie 'X-I' kan niet worden aanzien als een Romeinse IX of XI. De 'I' is in alle mogelijke posities en richtingen geplaatst ten opzichte van de 'X': voor, na, horizontaal onder, horizontaal boven en haaks op de 'X'. De tekens zijn met een snelle penseelveeg aangebracht in een matte zwarte verf, hoewel bij drie tegels een groene schijn is waar te nemen. Ze versmallen vanaf hun startpunt, dit is de plaats van het eerste contact van de borstel met de scherf, naar de plaats toe waar de borstel het scherfvlak heeft verlaten. Dit geldt zowel voor de losse 'I' als voor de beide benen van de 'X'.

*Voorbeelden van tegels op de rijen A01 en A02 met op de rug het merkteken 'X':  
v.l.n.r. tegel A01040, A01100, A02040 en A02120.*

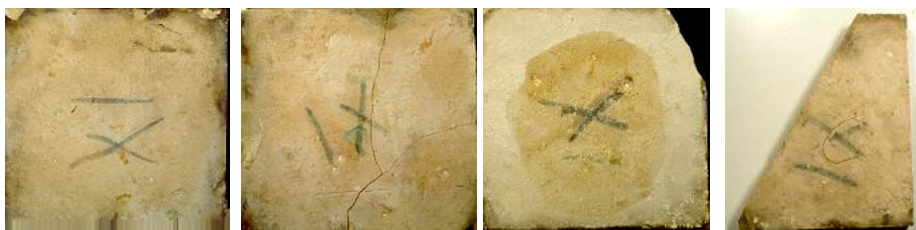
*Voorbeelden van tegels op de rijen A03, A04 en A05 met op de rug het merkteken 'X-I':  
v.l.n.r. tegel A03030, A04030, A05020 en A05080.*

Soms is het merkteken maar heel vaag te onderscheiden. Zo bijvoorbeeld op tegel A05030 waar men de 'X' slechts kan indenken dankzij een lichte kleurschakering in de scherf. De 'I' die er ook moet gestaan hebben, is helemaal niet (meer) te onderscheiden. Dit is misschien ook het geval voor de drie andere tegels (A03010, A03090, A04010) waar we een 'I' verwachten ergens rond de 'X'.

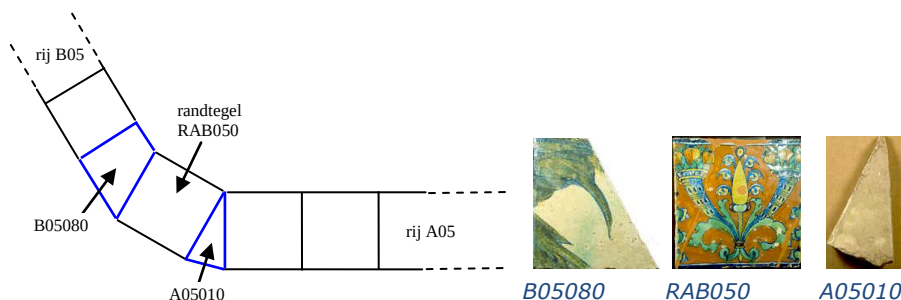
De combinatie 'X-I' staat ook nog op twee tegels die niet in de zone A liggen. Voor het foutje op tegel B05080 is een verklaring gevonden. De tegel ligt op rij 5 aan de rechter schuine zoneboord van zone B, dus onmiddellijk naast tegel A05010 die slechts een klein driehoektegeltje is met breedte 42 mm en hoogte 87 mm. Het zou kunnen dat tegel B05080 per vergissing ook is omgedraaid en eveneens is gemerkt met hetzelfde merkteken als de tegels van rij A05.

*Ligging van tegel B05080 en A05010.*

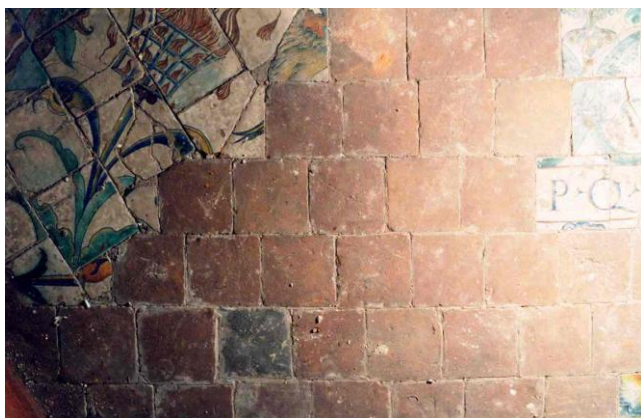
Een groter vlak, opgevuld met rode tegels, bevindt zich in de linkerhelft van zone B en loopt over de daar eveneens ontbrekende strook randtegels, door tot de rechter onderhoek van zone C. Voor het vervangen van dit grote vlak werd in een vorig hoofdstuk de hypothese van een gedeeltelijke instorting van de kapelvloer ontwikkeld. De thesissen als zouden de tegels zijn verdwenen bij het zoeken naar Nicolaas Rubens, die volgens sommige beweringen in de bidkapel lag begraven, werd hierboven al ontkracht.

*Rode vloertegels in de linkerhelft van zone B en de rechterhoek van zone C.*

De rode tegels meten 130 mm aan elke zijde en zijn 21 à 22 mm dik. Aan de voorkant heeft het vuil zich in de scherfporiën genesteld; op de randen en onderkant is enkel een witte kalklaag en geringe sporen van cementmortel te zien. De tegels zijn waarschijnlijk als nieuw aangebracht in de vloer. De grijze tegels daarentegen, weliswaar evenzeer vervuild en gesleten, meten 135 mm aan elke zijde en zijn 24 à 25 mm dik. Van hun randen en de onderkant kunnen we aflezen dat ze in de vloer hun tweede bestaan leiden: tamelijk harde mortelaanslag samen met sporen van de kalmortel uit de kapel. Daarenboven voelen ze zwaarder en solider aan: 845 gram tegenover slechts 625 gram voor de rode. Gezien deze karakteristieken zullen de grijze tegels waarschijnlijk ouder zijn dan de rode.

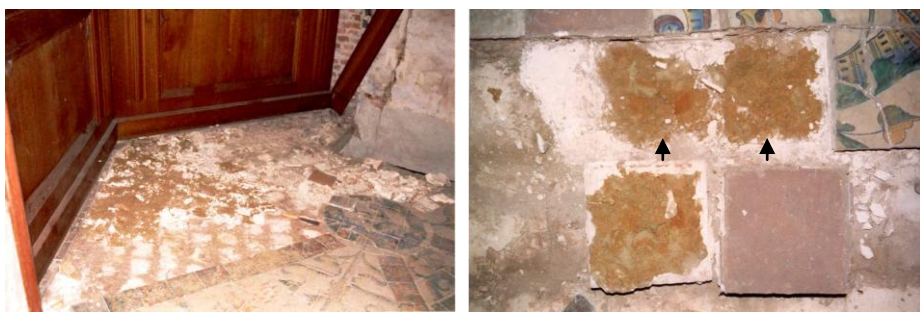
De rode tegels op de geïsoleerde plaatsen zijn van hetzelfde type als die in de grote lacune. De samenstelling van de onderlaag onder die tegels is op beide plaatsen identiek. Vergelijk de zavelachtige ondergrond op de plaats van de lacune in zone B met de zavelbedding onder de twee rode tegels uit zone F, en let daarbij op het andere type mortelspecie links van deze laatste twee. Daarom mag worden aangenomen dat beide vervangingen op hetzelfde ogenblik hebben plaatsgevonden.

*Identieke zavelbedding  
onder de lacune in zone B (links) en onder de twee rode tegels in zone F (rechts).*

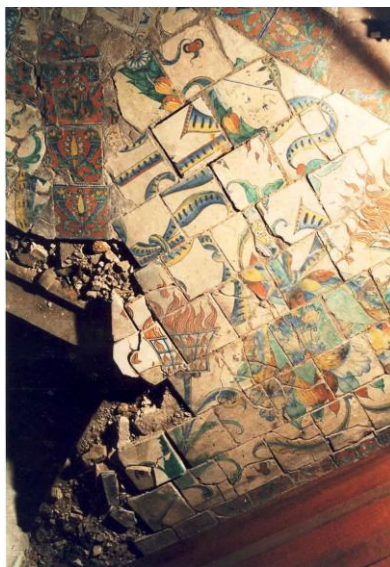
*Tegels uit de bovenste helft van zone C die willekeurig werden teruggeplaatst én recente [1994] tegelbreuk ontstaan bij het verwijderen van het altaar.*

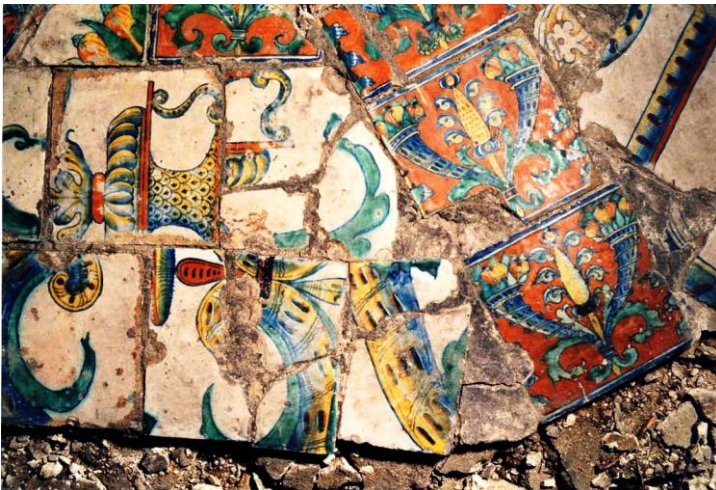
**Breuk.** Heel wat tegels liggen gebroken in de vloer, in twee, drie, vier en zelfs meer stukken. Zie bijvoorbeeld de vier tegels rechts van de linker griffoen op Foto 8. Bij oudere breuken zijn de breukranden grof verweerd en waar breukgroeven zijn ontstaan, werden deze dicht gestreken met een lichte mortelspecie. Er zijn echter ook recentere breuken waar te nemen, bijvoorbeeld rond het keldergat (zie voorgaande foto van zone C) waar nogal ruw is te werk gegaan bij het verwijderen van het altaar. Gelukkig zijn daar toen geen tegels verdwenen. Omdat de tegelbreuk nauw verband houdt met het fenomeen krassen en barsten, komen we bij de studie van de tegelkenmerken op dit aspect terug.

*Tegelbreuk en met mortel dicht gestreken breukgroeven.*

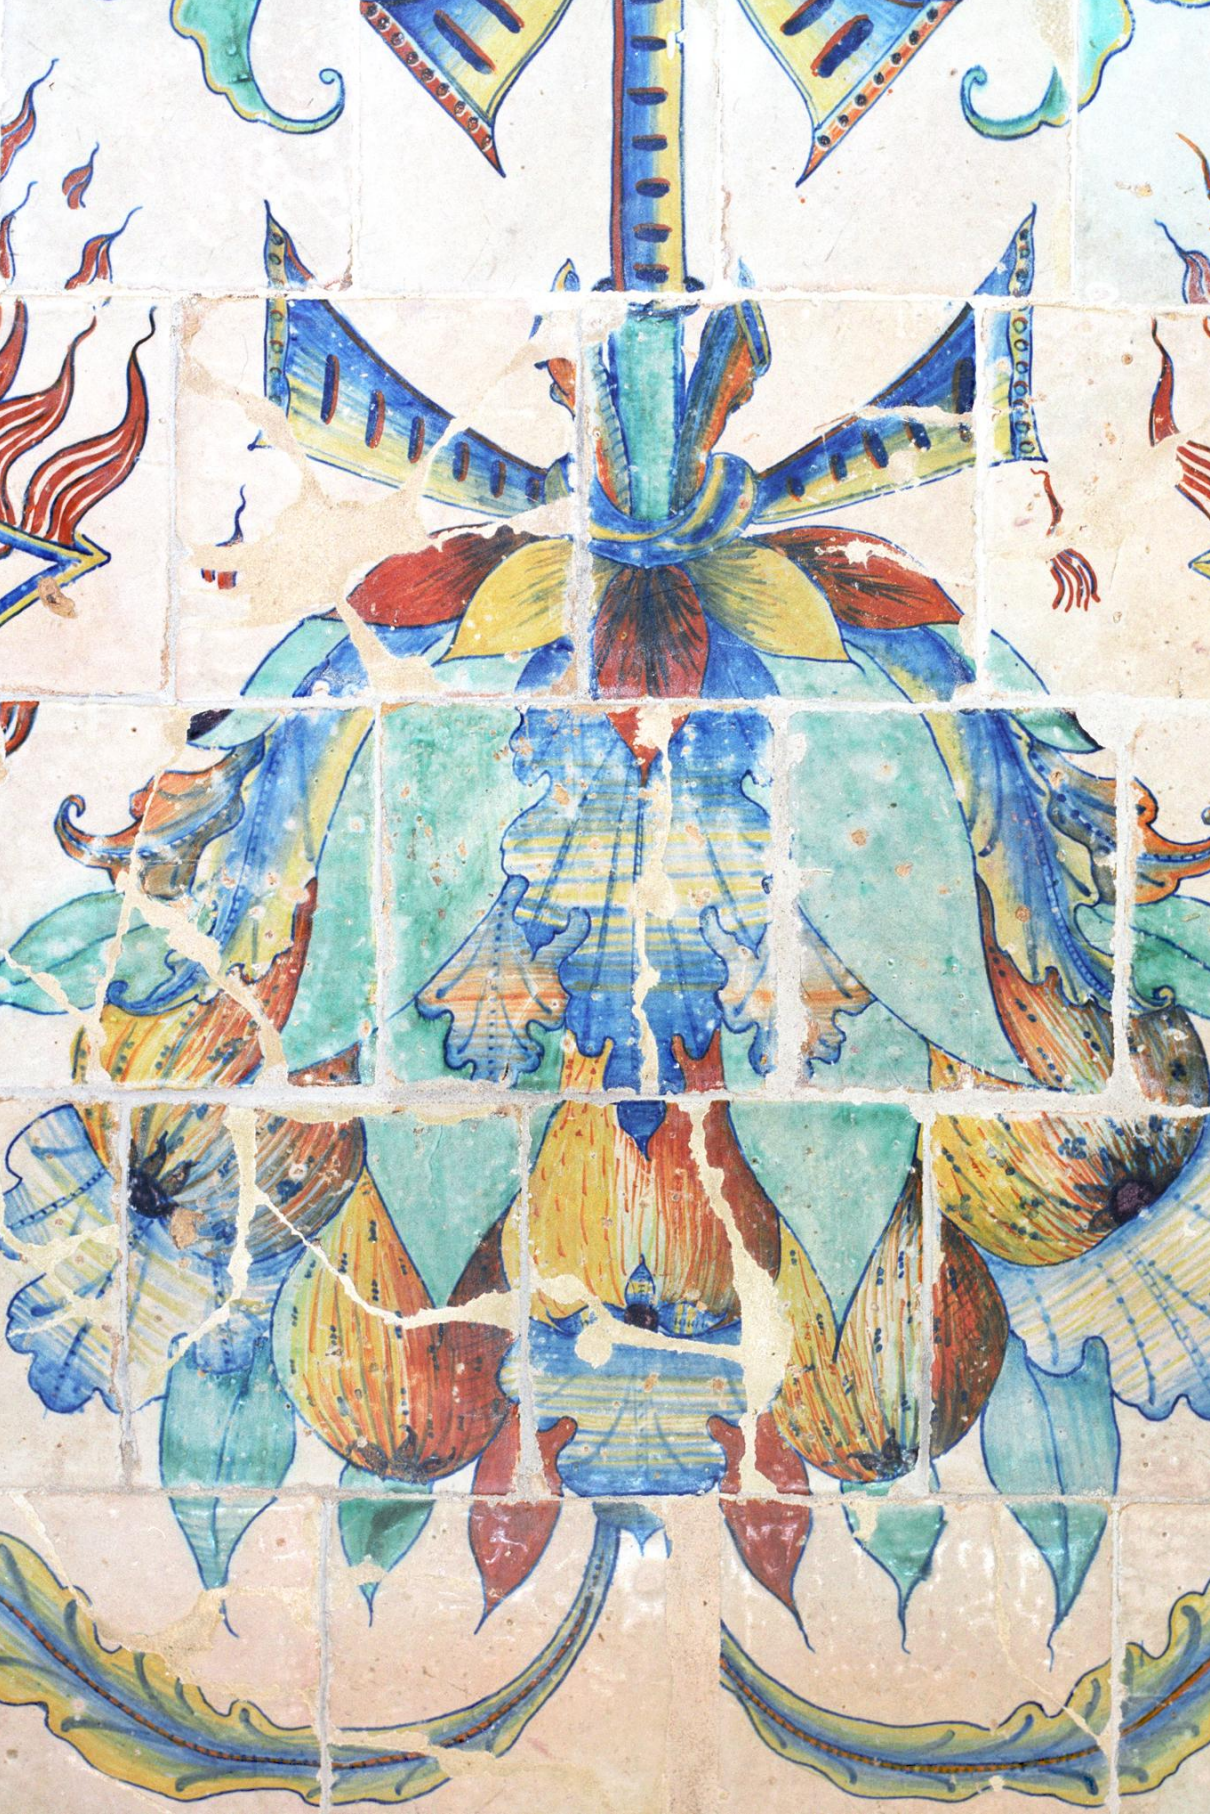
*Het herfstboeket in zone A (uitvergroting van pagina 157).*

**Glazuursleet.** Het glazuur van het herfstboekje in zone A heeft fel geleden onder het veelvuldig belopen. Logisch want dit is de rechte lijn van de kapeldeur naar het altaar toe. Dit is gebruikschade. Blijkbaar heeft deze slijtage voor moeilijkheden gezorgd bij het herleggen. Op rij 2 zijn drie tegels van plaats verwisseld waarvan er een 180° moet draaien. Kan dit

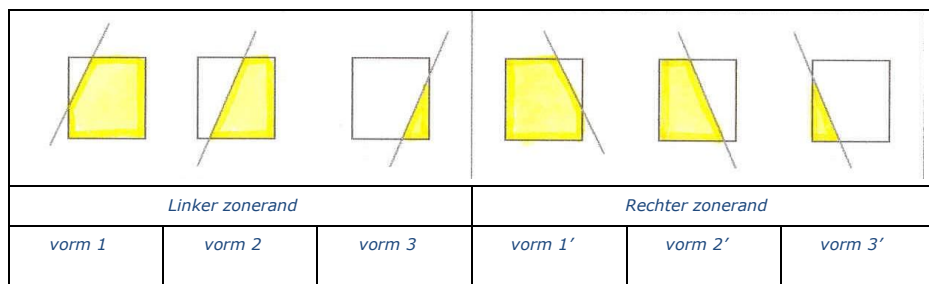
In de zones zijn aan de schuine randen, links en rechts van elke tegelrij, de tegels schuin afgesneden. Dit resulteert voor de linker zonerand in drie mogelijke vormen, naargelang de plaats waar de tegel is gesneden. Bij vorm 1 behoudt de tegel drie rechte hoeken, bij vorm 2 zijn dat er slechts twee en vorm 3 is nog maar een spie met één enkele rechte hoek. Vorm 1 dient links aan de korte rechtopstaande zijde aangevuld met een klein tegelhoekje van het type 3 om een doorlopende zonerand te behouden. Aan de rechter zonerand biedt zich hetzelfde beeld aan: vorm 1', vorm 2' en vorm 3'. Dat dit geen theoretische benadering is, kan op de afbeeldingen hierna worden geverifieerd.

*Zes modellen van schuin afgesneden tegels aan de zoneranden.*

Het schuin snijden van de tegels aan de zoneranden is niet willekeurig gebeurd. In de opeenvolgende rijen van de zones zijn de tegels namelijk geschrinkt geplaatst, d.w.z. een halve tegelbreedte verschoven. Door de ongelijke breedtes van de tegels (zie verder) resulteert een consequente toepassing van deze systematiek in asymmetrische tegelvormen aan beide uiteinden van de rijen, waardoor de zes beschouwde tegelvormen ontstaan.

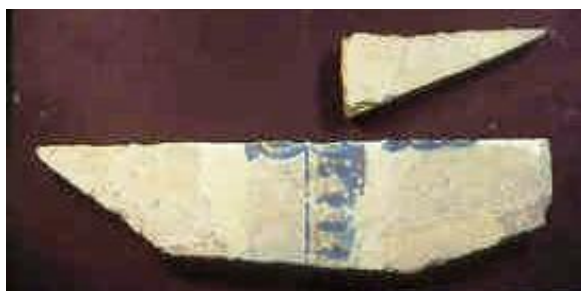
In het medaillon zou het aantal tegels normaliter 16 moeten bedragen: vier rijen van elk vier tegels. Speciaal te vermelden is de onderste boord van het kapelmedaillon. De waarneming in situ doet vier kleine tegelstukjes vermoeden (Foto 6). Na verwijdering uit de vloer stelden we vast dat de linkse drie stukken oorspronkelijk een enkele tegel vormden, vervolledigd met een tweede kleiner fragment.

*De onderste tegelstrook van het kapelmedaillon bevat slechts twee tegels: M0101+ (onder) en M01040 (boven).*

De aldus samengestelde tegel M0101+<sup>101</sup> heeft een breedte van 225 mm waarmee dit het breedste stuk majolica is in de vloer, duidelijk ook op maat gemaakt. Niet verwonderlijk dat, centraal gelegen als hij is, die lange smalle tegelstrook van nauwelijks 5,6 cm hoog door het veelvuldig belopen in drie stukken breekt.

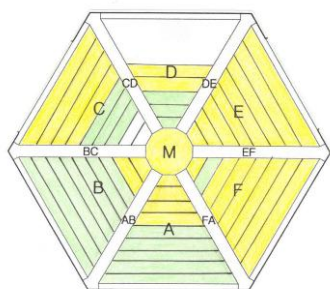
Kleine tegels liggen in deelzone A1, B1, C2, D2 en op rij F07.

Grote tegels bevinden zich in deelzone A2, B2, C1, D1 en in zone E en F.

*Spreiding van kleine en grote vierkanttegels over de zones  
(groen: kleinformattegels; geel: grootformattegels).*

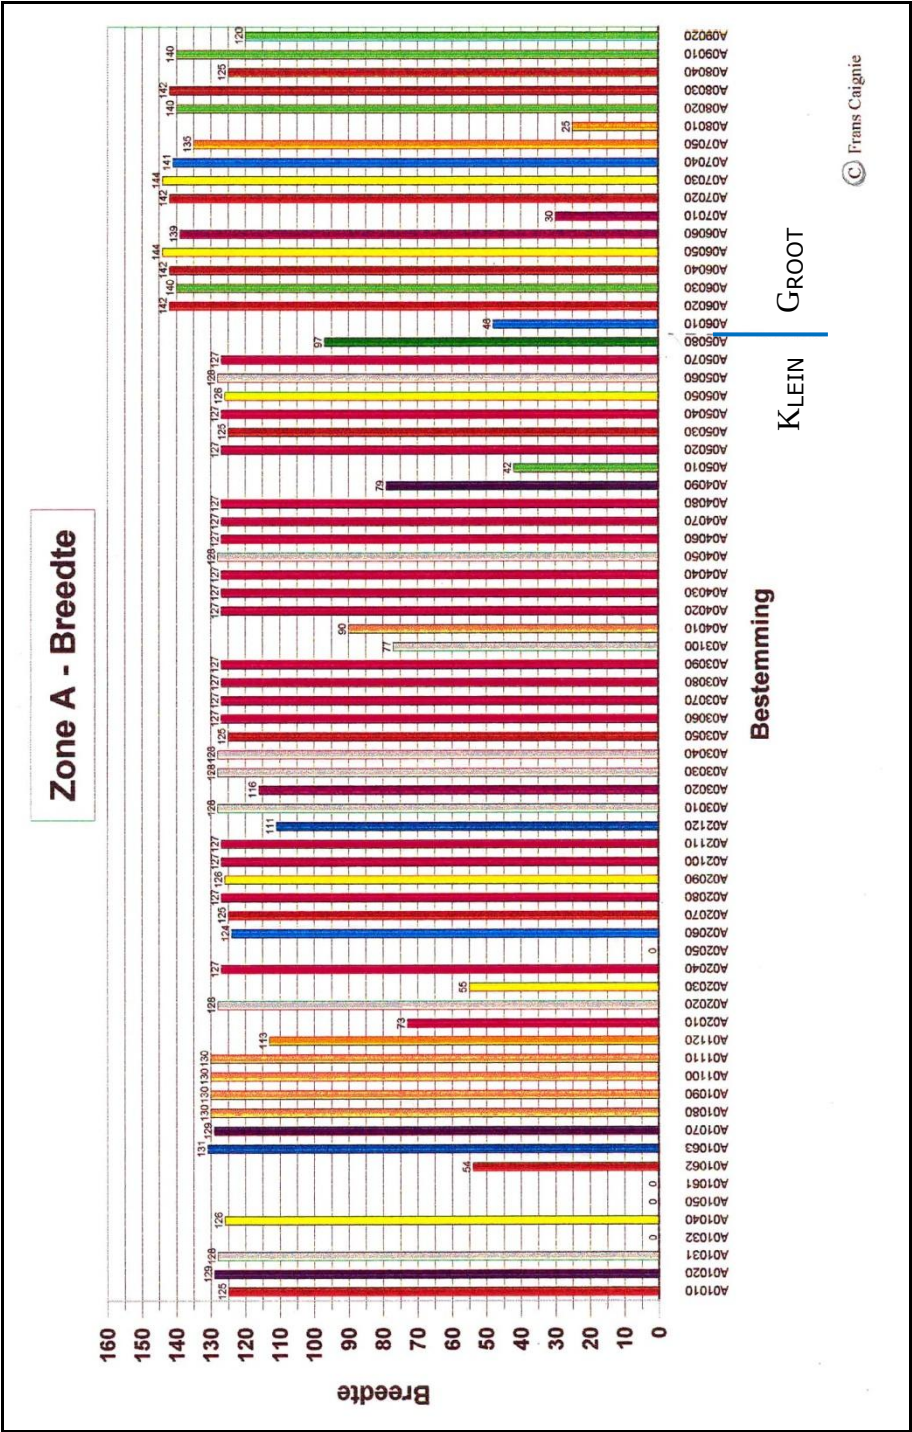
Staafdiagram met voorstelling van de breedtes van de zone-A tegels.

De staafdiagrammen van de tegelbreedtes visualiseren deze mix. In zone A bijvoorbeeld valt dadelijk het verschil op tussen de onderste vijf rijen en de bovenste vier. Tot rij A05 komen opmerkelijk veel breedtewaarden van 127 mm voor, iets minder of iets meer. Vanaf rij A06 verspringen de waarden naar een niveau dat rond de 144 mm schommelt. Breedtes die ver onder deze waarden liggen, betreffen meestal tegels aan de linker of rechter zonerand die, met tegelvormen van het type 2, 3, 2' en 3', een veel smallere basis hebben. Bestemmingsnummers zonder breedtestaaf op het diagram betreffen ontbrekende tegels.

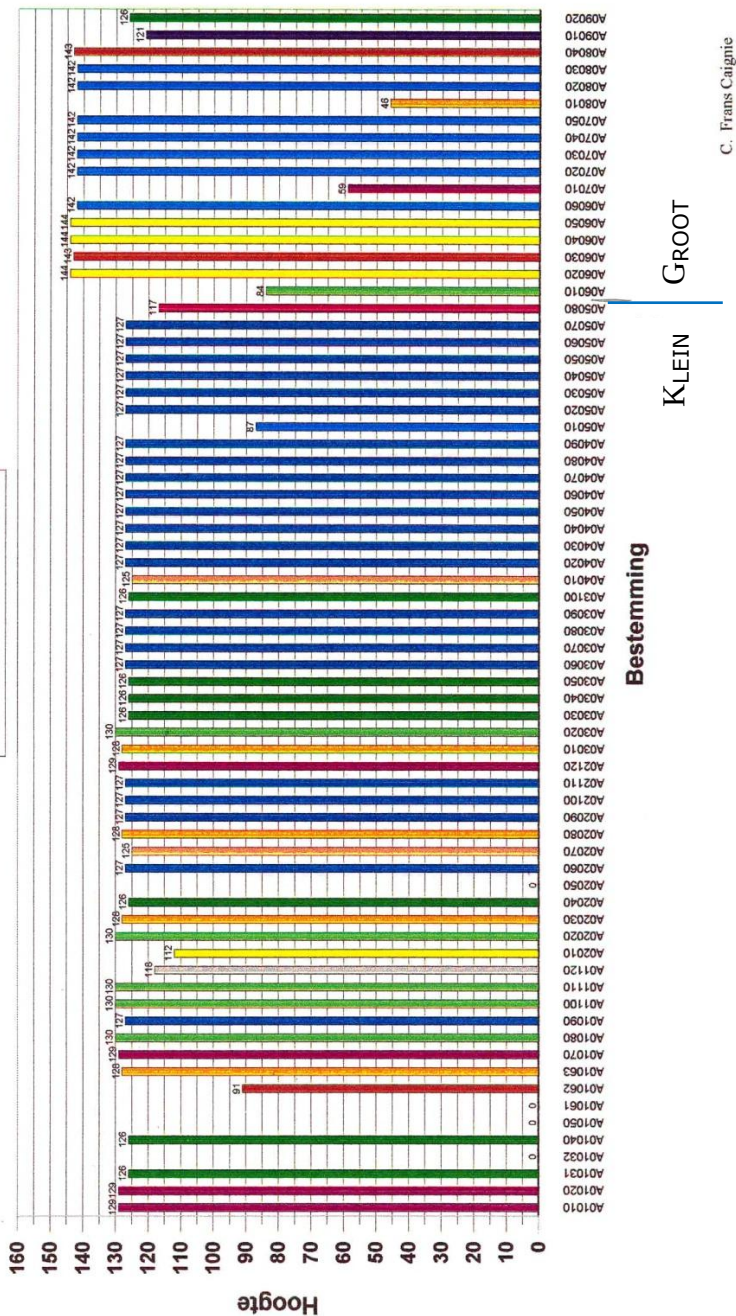
Zone A - Hoogte

Staatdiagram met voorstelling van de hoogtes van de zone-A tegels.

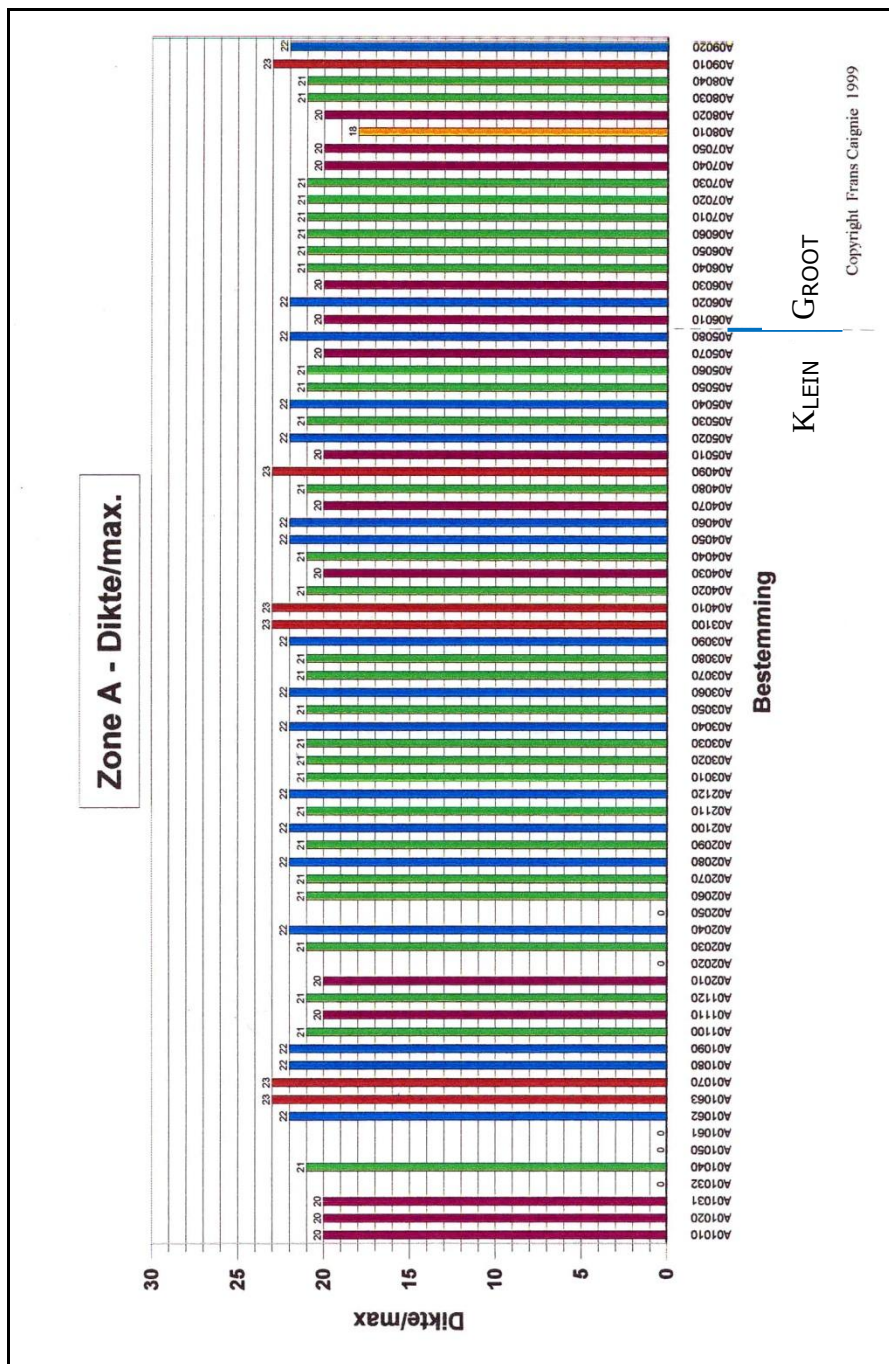
Staafdiagram met voorstelling van de diktes van de zone-A tegels.

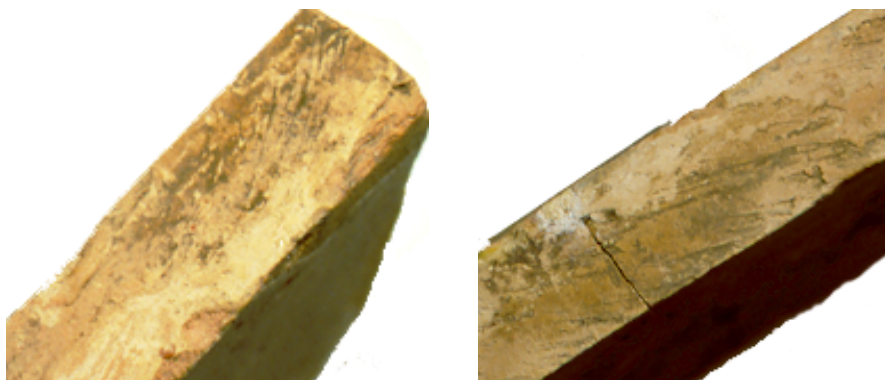
*Messporen op tegelranden: A02090, A04080.*

Alle tegels werden aan de vier randen onderzocht op aanwezigheid van dergelijke snijsporen. Bij 261 tegels (op 439, d.i. 59 %) zijn messporen op minstens één rand opgemerkt, bij 78 ervan zelfs op alle vier de randen. In totaal werden 699 waarnemingen gedaan, plusminus evenredig verdeeld over bovenrand, rechterrاند, onderrand en linkerrand.

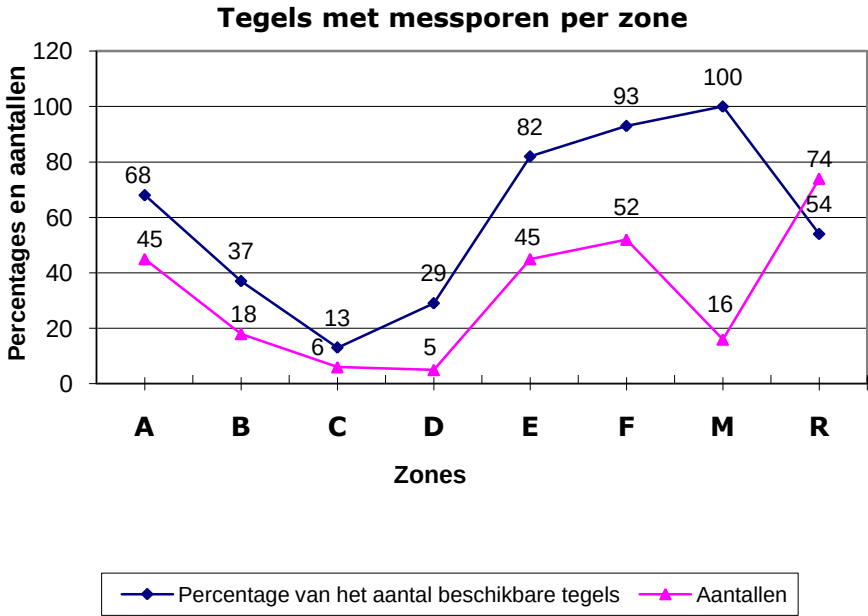
*Tegels met messporen op de randen, per zone - aantallen en percentages.*

Afgezien van het medaillon, waarvan elke tegel op minstens één rand messporen laat zien, is het vooral een kenmerk van de zone-E en zone-F tegels. Deze laatste twee bevatten enkel grote tegels en het zijn, zoals verder zal blijken, ook de zones met het grootste aantal vingerindrukken in de scherf. Verder in het hoofdstuk *Vingerindrukken* zal worden nagegaan of er een relatie bestaat tussen messporen en vingerindrukken in de scherf.

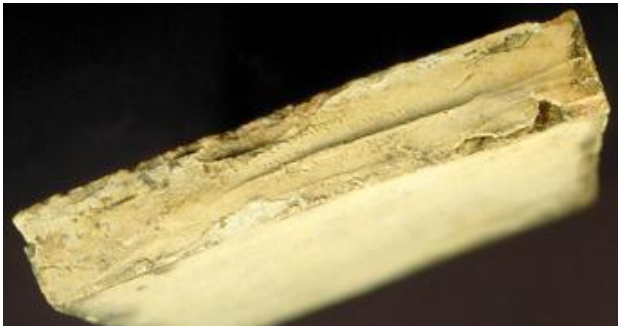
*Snijlijn op de rand van tegel B06050.*

Naast de hierboven bestudeerde messporen die diagonaal op de tegelrand staan, worden ook *snijlijnen* waargenomen. Die volgen de lengterichting van de tegelrand en zijn ontstaan door het snijden van de kleiplak met de mespunt, in twee of meer beurten. In totaal werden 44 tegels gevonden met een dergelijke snijlijn op minstens één tegelrand, dit is slechts 10 % van het tegelbestand. Ze komen voor in alle zones (zie onderstaande tabel) en op alle vier de randen (zie tabel op volgende pagina). Hoewel dit een zelfde type kenmerk is als de messporen leert het gedetailleerd onderzoek van de tegelranden toch dat het merendeel der snijlijnen op andere tegels voorkomt dan die met messporen.

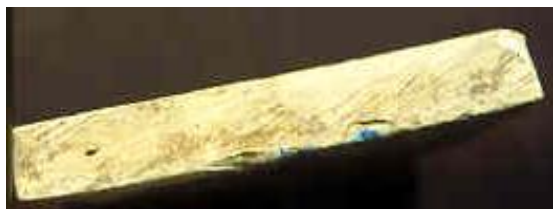
*Blauw glazuur en messporen op tegelrand van M03010.*

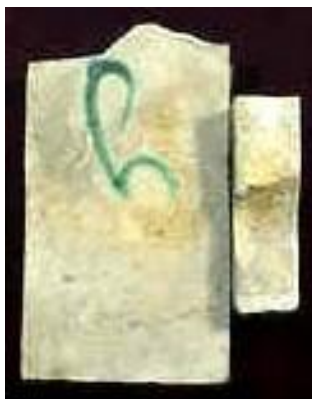
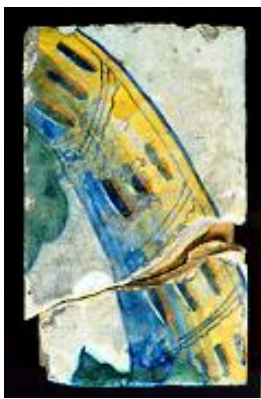
*Glazuur op breukranden: tegel D0605+ en D07040.*

Een aantal tegels vertoont glazuur op hun breukranden. Dit betekent dat de tegel al gebarsten (of gebroken?) was tijdens het bakproces. Dit is het geval voor tegel D0605+ (die al vernoemd werd bij de studie van de snijsporen), waarbij wit tinglazuur is ingedrongen in de tegelbarst en die later op die plaats is gebroken. Tegel D07040 vertoont een doorzichtig laagje loodglazuur op de volledige breukrand. Een verklaring hiervoor ligt niet zo voor de hand. Misschien is de tegel gebroken tijdens of na de biscuitbak en zijn de twee delen ingewreven met loodglazuur om aan elkaar vast te smelten tijdens de glazuurbak?

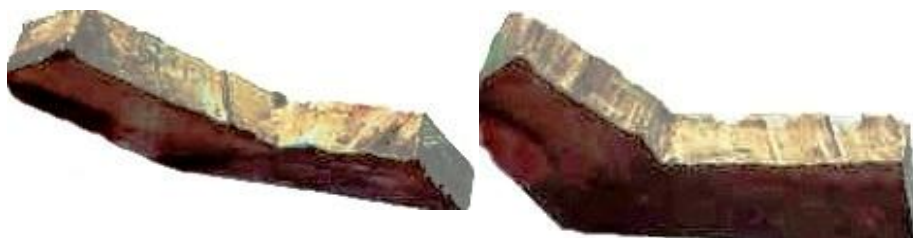
*Glazuur op afgestoken randen van tegels N04020 en N04030.*

Enkele tegels uit het tweede medaillon leveren een ander zeer frappant voorbeeld. N04020 en N04030 zijn na het drogen van de klei aangepast moeten worden aan de bovenzijde van de aansluitende zone F. De randen werden met een tang afgeknabbeld of met een beitel afgestoken en zijn bij *het geven* geheel met glazuur bedekt geworden. De reden waarom beide tegels zo zijn ingesneden, werd uiteengezet in het hoofdstuk *Een tweede medaillon*.

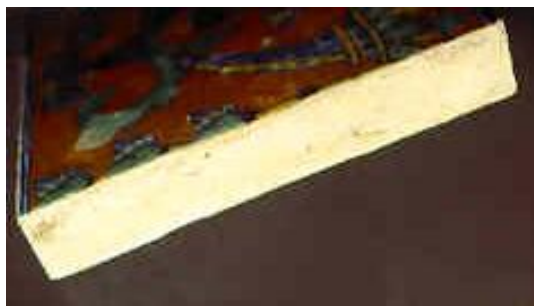
*Engobe op de rand van tegel LR03.*

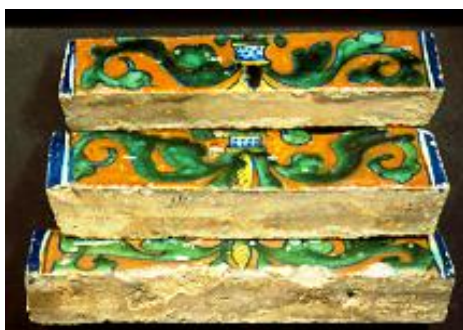
*Engobe op de randen van tegel REP010, REP020 en REP030.*

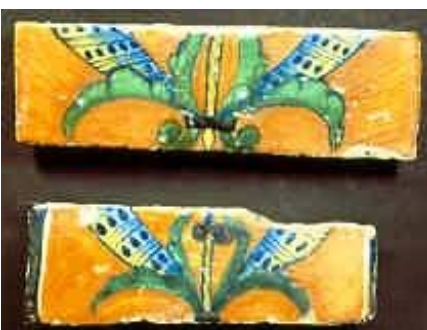
*Te schraal aangebrachte oranjekeurig glazuur op de witte engobe onderlaag van tegel REP060 en REP070.*

De overweging dat het dure witte tinglazuur toch overschilderd zou worden met het roodbruine metaaloxide zou een mogelijke motivatie voor het gebruik van engobe bij dit type tegel kunnen geweest zijn. De eveneens witte onderlaag gevormd door de versinterde engobe was hier een volwaardig alternatief voor het duurdere en nodeloze tinglazuur. Bij enkele tegels is deze ondergrond goed te zien tussen de te waterig aangebrachte borstel-vegen met roodbruin of oranjekeurig glazuur.

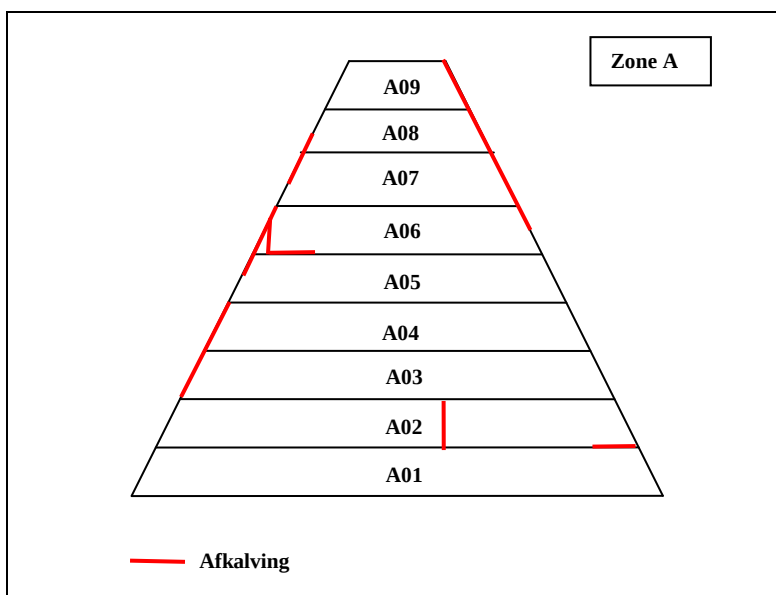
Van de 14 zone-A tegels met dit kenmerk liggen er zeven aan de linker en vier aan de rechter schuine zoneboord. Van de overige drie ligt er een middenin de zone en zijn er twee onderaan afgekalfd.

Zoals weergegeven op het schema zijn het dus hoofdzakelijk de schuin gesneden tegels (vormen 1 tot 3 en 1' tot 3') aan de schuine driehoek-zijden van zone A die zijn aangetast.

*Afkalving van tegelranden in zone-A.*

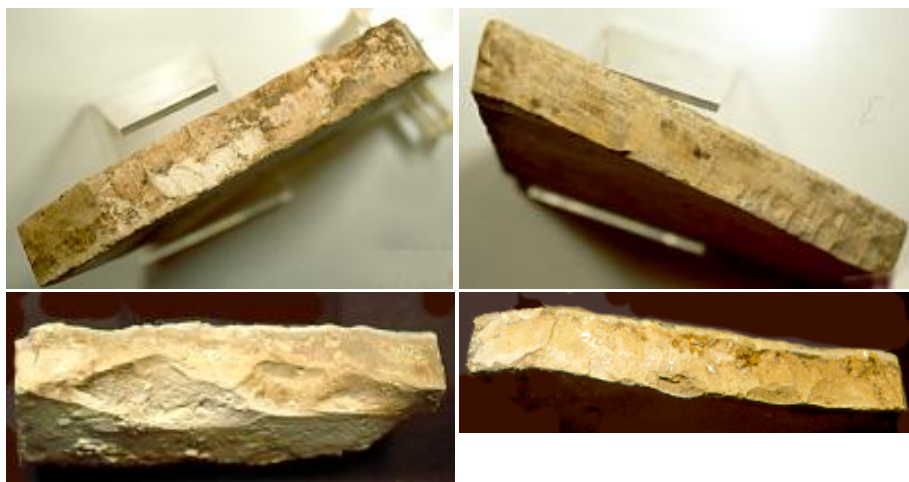
*Voorbeelden van afgekalfde tegelranden:  
 tegel A03010 aan de linker zoneboord, tegel A06060 aan de rechter zoneboord,  
 tegel A02060 middenin de zone, tegel B03100 uiterst rechts in de aanliggende zone.*

De meest voor de hand liggende verklaring voor dit fenomeen is dat bij het herplaatsen van de kapelvloer, bijvoorbeeld na het plaatsen van de houten vloerrooster in vervanging van het oorspronkelijke stenen gewelf, zone A als laatste stuk werd ingepast omdat het net voor de deur ligt. De enkele millimeters uitzetting, veroorzaakt door het verschuiven van de opeenvolgende zones bij het herleggen, zijn er hier afgeknabbeld moeten worden, voornamelijk aan de linker zijde maar ook rechts bovenaan. De tegelvloer sloot met de boord randtegels strak aan tegen de buitenmuren van de kapel zodat in die richting geen uitwijken mogelijk was. Wellicht heeft men de decoratie willen ontzien en daarom ook links van de zone A, bij tegel B03100, en bij enkele tegels middenin de zone, millimeters ingewonnen.

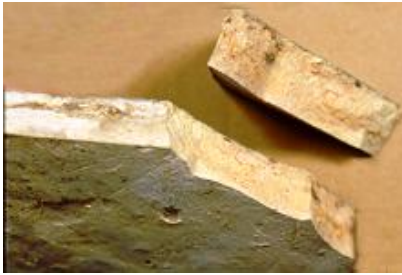
*Gele en roze gelaagdheid van de scherfkleur op de breukrand: tegel B0106+.*

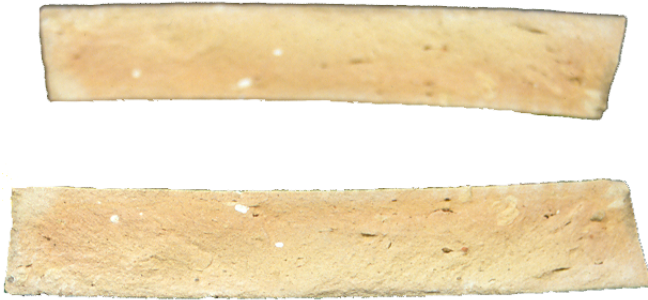
*Verontreiniging binnenin de scherfkern: twee helften van tegel A03070.*

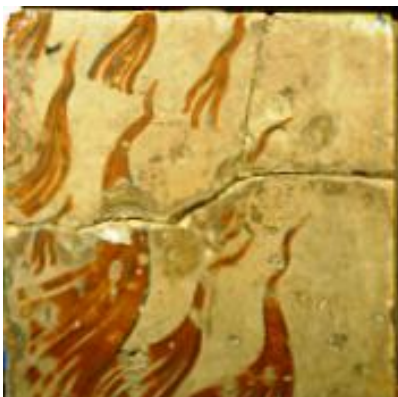
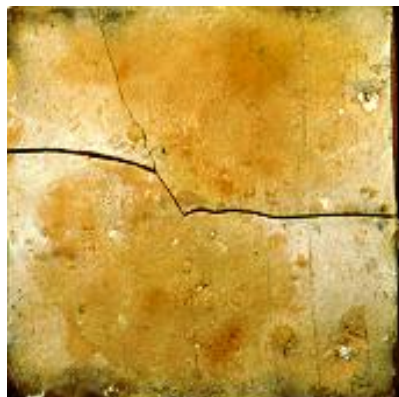
*Verontreiniging van de scherfkern, zichtbaar op de rug, maar ook aan de afgesprongen puntjes glazuur aan de voorzijde: tegel A05030.*

Die verontreiniging manifesteert zich ook aan de voorzijde van de tegel waar, op de plaats van die onzuiverheden, het glazuur heeft losgelaten en putjes en kratertjes in het tegelvlak zijn ontstaan.

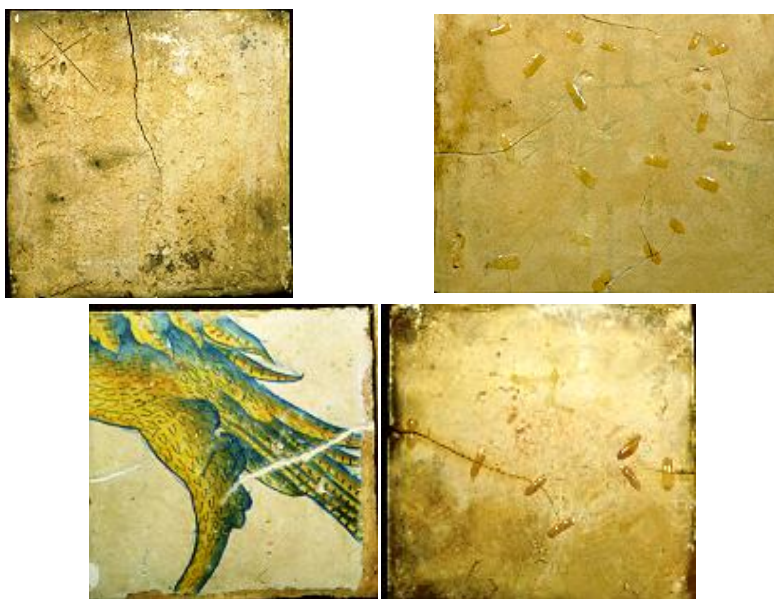
Droogscheuren ontstaan wanneer de kleitegel te snel droogt. De verdamping van het water in de vochtige klei geschiedt dan sneller dan de diffusie van het water van binnen naar buiten. Het oppervlak van de tegel droogt dan sneller dan de kern zodat de krimp van de buitenlaag groter wordt dan die binnenin. De buitenlaag wordt minder elastisch, is niet bestand tegen de spanningen die optreden, en een *scheur* ontstaat.<sup>116</sup> Dit onevenwicht kan nog worden versterkt door de graad van fijnheid van de deeltjes. Hoe fijner de deeltjes waaruit de kleimassa is opgebouwd, des te groter is hun aantal in de eenheid van massa en des te groter is de hoeveelheid water die nodig is om een goede plasticiteit te verkrijgen.<sup>117</sup> Des te meer water dat tijdens het droogproces moet worden geëvacueerd, des te groter is de krimp en des te groter de kans op scheuren bij een te snel droogproces.

De aanwezigheid van lucht die tijdens de voorbereiding van de klei en het vormen van de tegel in de kleimassa is binnengedrongen, maakt het keramische materiaal ook minder sterk. Luchtbellen die zich in de capillairen (het netwerk van waterkanaaltjes in de massa) bevinden, verhinderen of bemoeilijken de diffusie van water. Hierdoor vermindert de plasticiteit en zo kunnen door spanningen die tijdens de krimp optreden, ook *scheuren* ontstaan.<sup>118</sup>

*Voorbeelden van tegelbarst:*

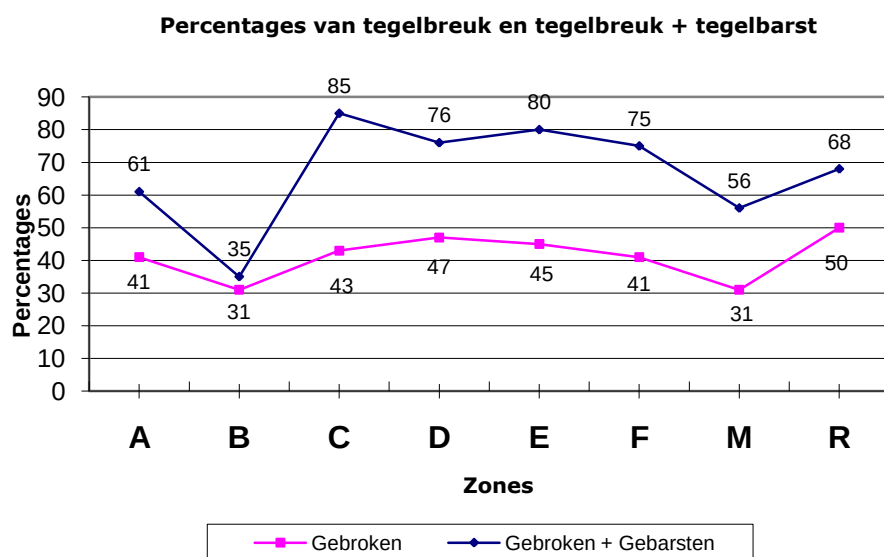
Op de grafische weergave van de percentages van tegelbreuk enerzijds en de percentages van gecumuleerde breuk en barst anderzijds springen de pieken van de zones C, E en F onmiddellijk in het oog, waarbij echter percentages die schommelen rond 50 % en 60 % in andere zones niet onopgemerkt mogen blijven.

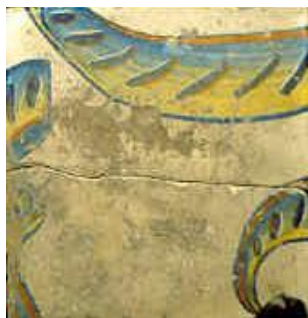
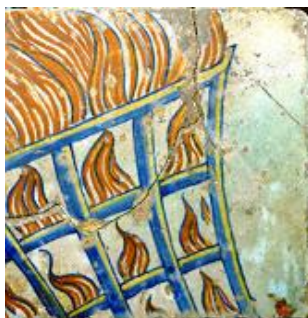
Een onderscheid wordt gemaakt tussen een mooie breuk (MOB) met een bijna onzichtbare breuklijn tussen de fragmenten, en de iets ruwere breuklijn (RUB). Bij het type breukgroef (BGR) ontbreekt aan weerszijden van de breuklijn een strookje scherf waardoor een V-insnijding ontstaat loodrecht op de tegel. We spreken van een tegelgat (TGA) zodra de breukgroef doorloopt tot aan de andere tegelzijde en plaatselijk door de tegel kan worden gekeken. Dit is niet te verwarren met een tegel waarbij een volledig fragment ontbreekt (OFR). Tegels waarvan slechts een enkel fragment (EFR) is teruggevonden, vormen een afzonderlijke groep. En tot slot zijn er nog de vermorzelde tegels, de hoger genoemde *intensive care* tegels (VMZ). De afbeeldingen hierna tonen voor elk type twee markante voorbeelden.

*Een mooie breuk (MOB): tegel A07040 en C04070.*

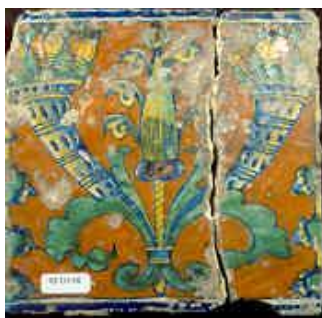
*Een ruwe breuk (RUB): tegel D08010 en RFO110.*

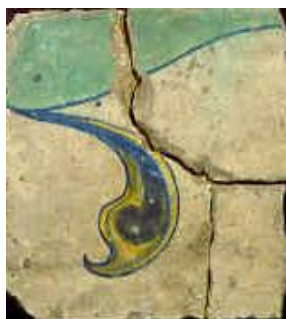
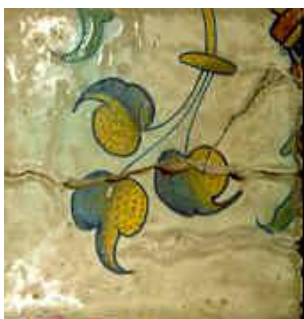
*Een breukgroef (BGR): tegel C01030 en F01080.*

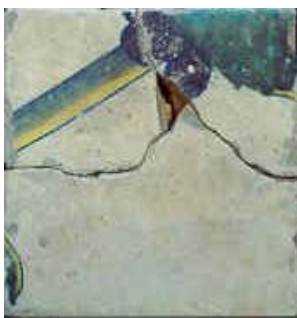
*Een tegelgat (TGA): tegel D07040 en A01020.*

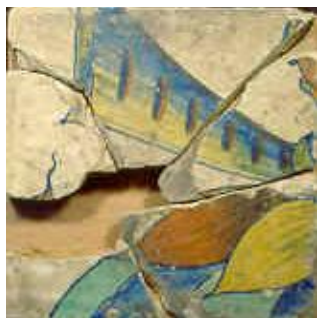
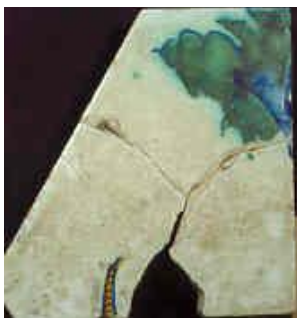
*Een ontbrekend fragment (OFR): tegel C04040 en D0601+.*

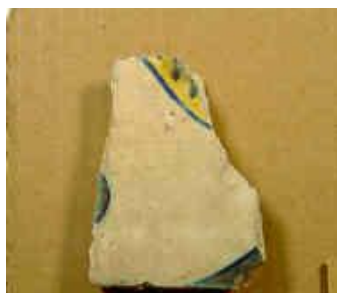
*Enkel een tegelfragment is beschikbaar (EFR): tegel B05042 en C03021.*

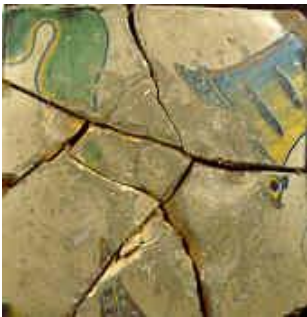
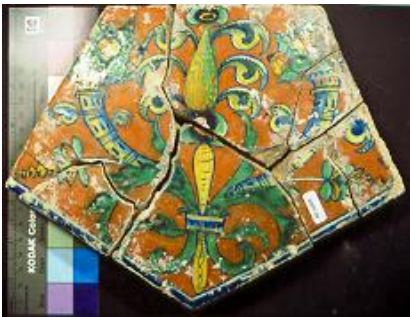
*Vermorzelde tegels (VMZ): tegel A06030 en RVYF50.*

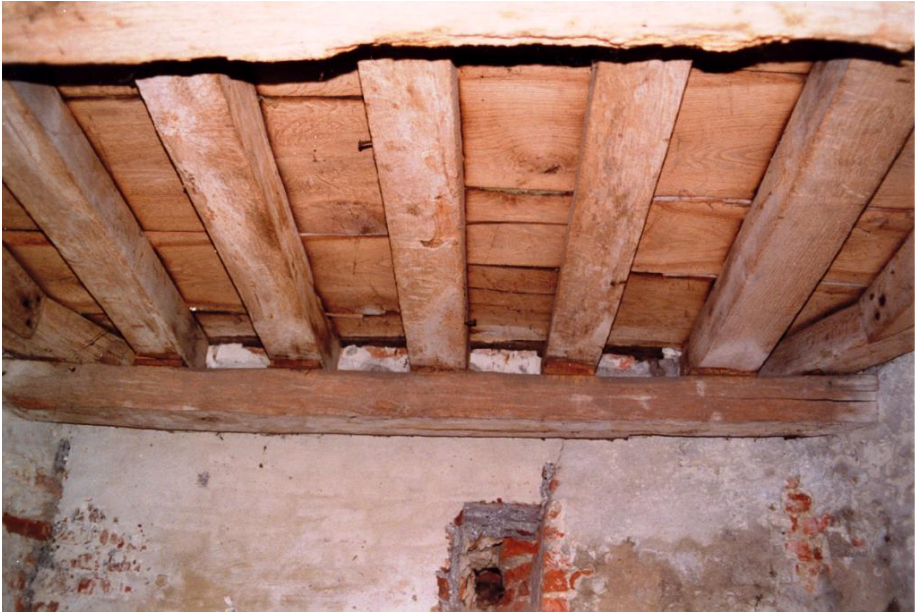
Dit proces, dat zeer langzaam verloopt, moet al jaren aan de gang zijn geweest en heeft onder de bolle en gebarsten tegels holtes doen ontstaan waardoor deze types tegel gemakkelijk en onzichtbaar konden breken bij de geringste belasting. De ruwe breuken en de breukgroeven zijn types die al meerdere decennia oud zijn en door het verdere gebruik van de vloer ruwer en ruwer geworden zijn aan hun breukranden. Het tot deze twee types 'oudere' breuken, verhoudingsgewijs grote aantal 'mooie' breuken (69) is van recentere datum, zegge de laatste 10 à 20 jaar en moet verklaard worden door de verende houten bodemconstructie en de holtes onder de tegels. Dat het niet eenvoudig is de holtes onder deze bolle tegels volledig met mortelspecie op te vullen, werd nog bij de herplaatsing van de vloer na restauratie ondervonden. Een van de medaillontegels (M02030), een voorbeeld van bolvormigheid, bleek een jaar na het herbetegelen hol te klinken bij het bekloppen, niettegenstaande het professionalisme en de zorg waarmee de tegels door de vloerder waren gelegd. Via boorgaatjes in de voegen werd de holte onder druk opgevuld.

*De houten vloerconstructie gezien van uit de kelderruimte.*

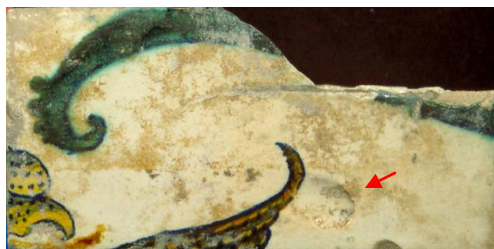
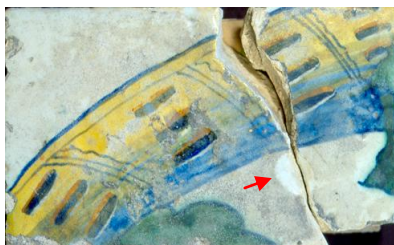
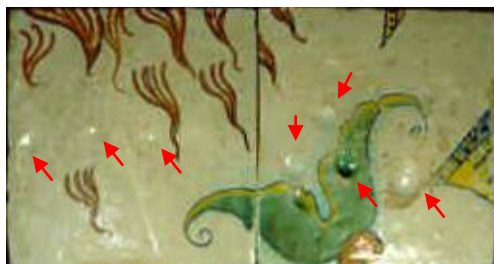
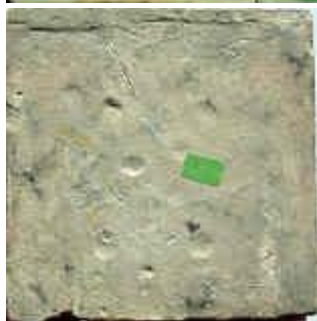
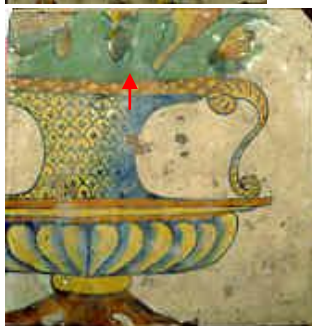
*Tegels met vingerindrukken:*

*D05020 (Ro1) en D07040 (Ro5),*

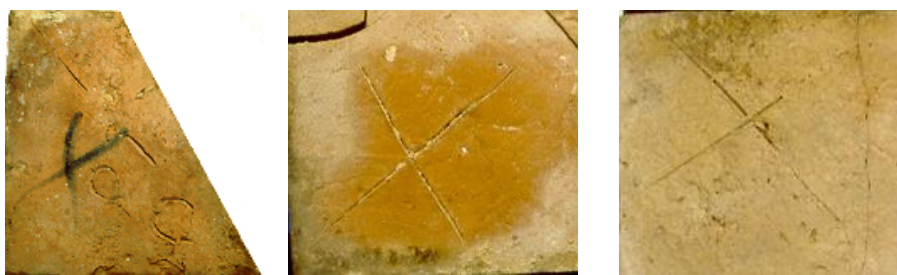
Bij 44 van deze 116 tegels betreft het een inkerving met een 'X' die steeds is geplaatst in een hoek: linker hoek boven of onder, rechter hoek boven of onder. Voor het bepalen van de hoek dienen de tegels uiteraard op een consistente wijze omgedraaid te worden. We hebben gekozen voor een horizontale wenteling.

*X-inkerving op tegelrug A01010, B05050 en RDE090.*

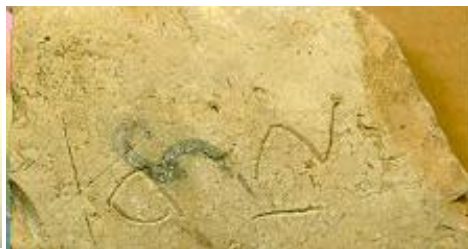
*Inkervingen met Arabische cijfers: A03010 (80), D05010 (12(0)) en N01011 (30).*

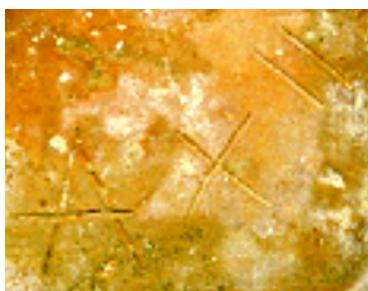
*C05070: inkerving 'A' X II.*

De inkerving 'A' staat niet voor de hoofdletter A maar is waarschijnlijk de voorstelling van een Romeinse X aangekruist met een bijkomend been, wat de waarde 15 voorstelt. De inkerving zou dus het getal 27 voorstellen.

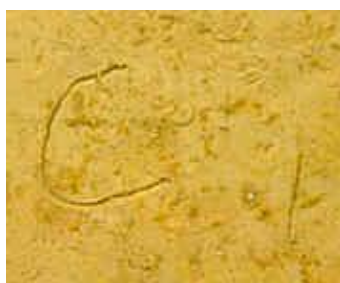
Arabische cijfers en lettervormen op tegels zijn in deze periode zeer zeldzaam en moeilijk te ontraadselen. Om slechts één voorbeeld te geven: zijn de 'C /' inkerving (letter C gevolgd door een zwevend streepje) en de 'D' inkerving op de volgende afbeelding varianten van hetzelfde symbool?

*Inkervingen met  
lettervormige tekens:  
A09010 en C01090.*

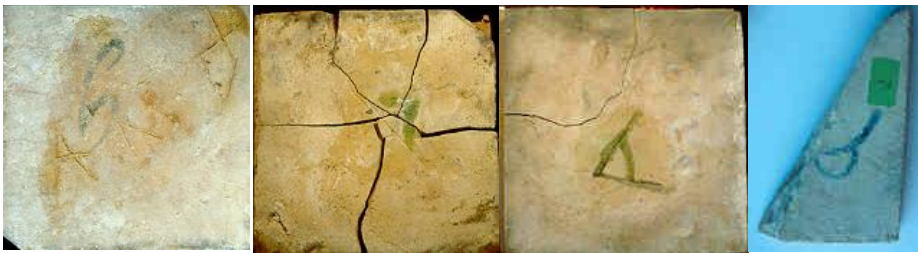
*Merktken 'h' op tegel D08020,  
 'V' op tegel E06020,  
 'A' bovenop de inkerving 'V' op tegel F03020,  
 'b' op tegel N01012.*

Deze letters, geschilderd op de rug van vier zones, hebben zeker gediend om de tegels per zone te kunnen hergroeperen. Het M-medailon buiten beschouwing gelaten, zijn drie zones niet gemerkt. Om de tegels van die ongemerkte zones onderling niet te verwisselen, kan in elk ovencompartiment slechts één ongemerkte zone zijn samengevoegd met een of meerdere gemerkte zones.

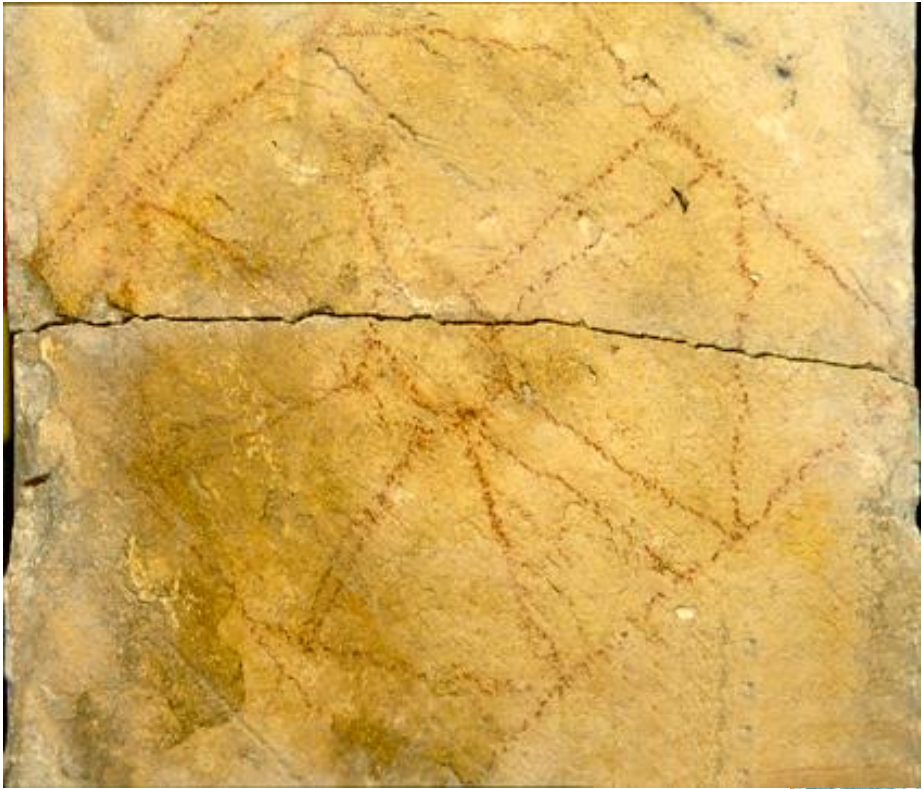
In situ maakte deze tegel deel uit van de rij randtegels onderaan de zone E, op de scheiding met de kapelmuur. Gezien vanuit het midden van de kapel was zijn positie uiterst rechts, waar hij normaliter aansloot op de vijfkanttegel in de kapelhoek EF. Voor zonetegels kan op basis van de aansluiting van het decor de oorspronkelijke positie van elke tegel ontegensprekelijk worden vastgesteld. Voor de randtegels is dit niet het geval. De in serie geschilderde randtegels hadden geen vooraf bepaalde bestemming in de vloer en zijn dus willekeurig neergelegd. Daarbij komt nog dat ze ooit eens zijn verplaatst.

*Het volledige vloerschema op tegel REO130.*

De tekenaar had blijkbaar moeite om met de losse hand een zeshoek te schetsen en we ontwaren zeven driehoeken gewrongen binnen een achthoekige figuur. Niettegenstaande deze onvolkomenheden levert het schema toch een bevestiging van het ons overgeleverd vloerplan.

We krijgen ook bevestiging van het feit dat de driehoekzones onderling waren afgescheiden door een rij andere tegels, de roodbruine hoornen van overvloed tegels.

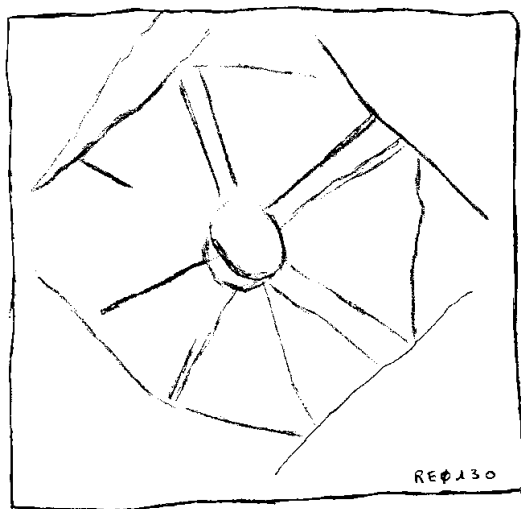
*Calque van het schema op tegel REO130.*

De tegel is horizontaal gebroken, een mooie breuk zowel aan de voorzijde als op de rug.
