De MAJOLICA TEGELVLOER  
in de kapel van kasteel  
RAMEYENHOF  
te Gestel

Materiaaltechnische en historische studie

Studierapport

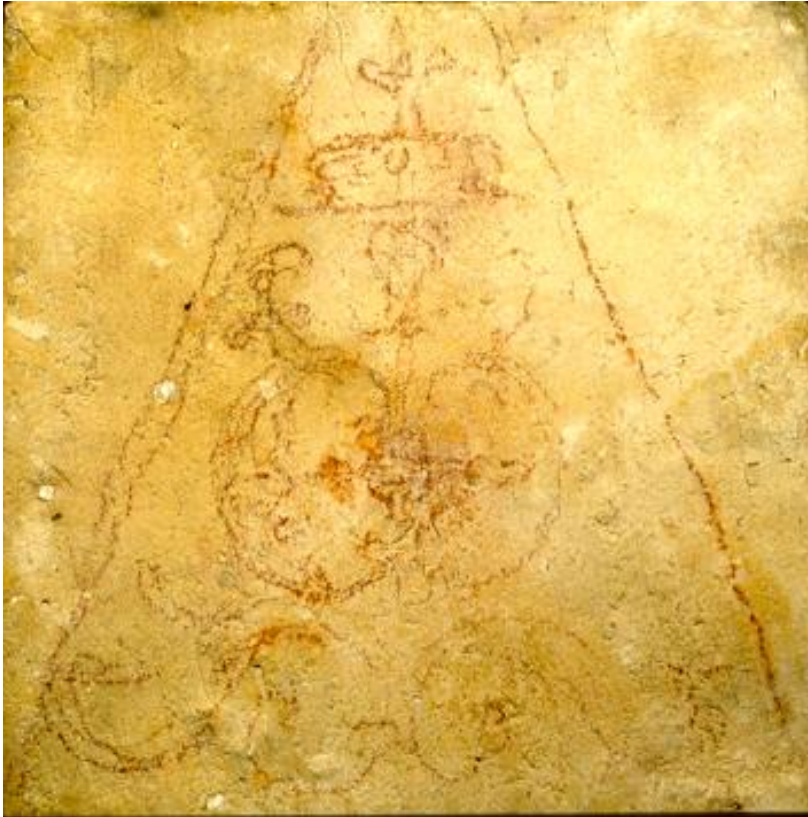
De geschetste voorstelling stemt niet volledig overeen met het grotesken-decor uit de vloer (zone B, D en F). We herkennen onderaan twee acanthusbladeren die naar elkaar toe buigen, maar geen groteske monsterkoppen, ook geen griffoenen. Het centrale deel van de driehoek is ingenomen door twee rakende cirkelbewegingen, waarin we niet onmiddellijk hoornen van overvloed herkennen, maar toch hetzelfde lijnenspel als in de vermelde zones. In de punt van de driehoek is een vaasconstructie uitgewerkt die opnieuw weinig overeenkomst vertoont met de vazen in onze tegelvloer. De dubbele lijn aan de linker zijde van de driehoek kan een correctielijn zijn ofwel de strook randtegels voorstellen.

We kunnen ons niet van de indruk ontdoen dat de hier geschetste voorstelling niet de groteskenzone van de kapelvloer betreft. Is deze randtegels ontleend aan een andere vloer met een gelijkaardige a candelieri opbouw? Is het een ontwerp dat niet weerhouden werd? Of eerder een schets gemaakt tijdens een ontwerpprocedure of uitleg onder tegelschilders?

*Schets van een groteskendecor op tegel LR23.*

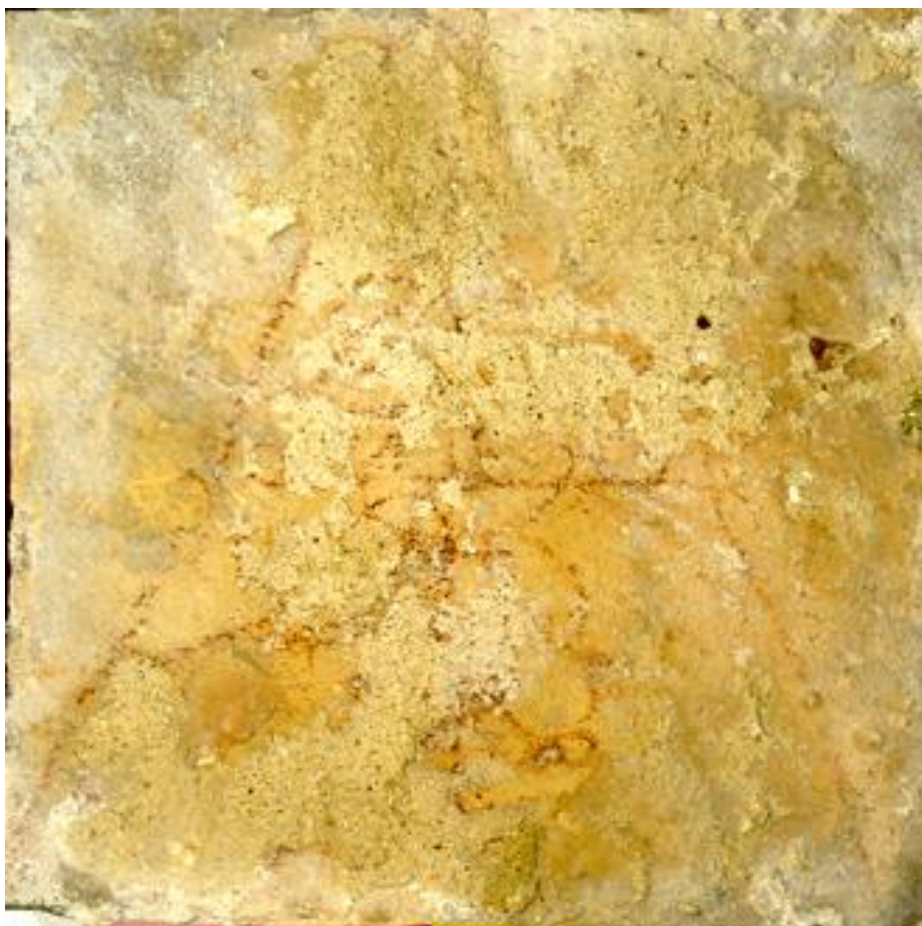
Deze tegel lag in situ in de rij randtegels tussen zone B en de kapelmuur - toevallig opnieuw een O-rij - uiterst links gezien vanaf het midden van de kapel. De schets is getekend met dezelfde bruinrode verf die op de voorzijde is gebruikt als achtergrond voor de hoornen van overvloed.

In tegenstelling tot de twee vorige schetsen is deze zeer vaag en slecht zichtbaar. Heel wat lijnen zijn verborgen onder mortelaanslag. Bepaalde trekken doen denken aan het herfstboeketdecor, maar we kunnen ons vergissen.

*Vage contouren van een driehoekzone op tegel RBO020.*

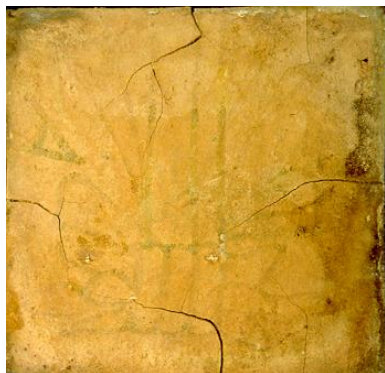
Het betreft een niet zo scherpe schets, aangebracht in groen glazuur, van het lint dat rond de laurierkrans is gewikkeld. Het bijzondere aan deze oefening zijn de strikpunten, links en rechts van de slingeruitlopers, die een belangrijke rol spelen in de bewijsvoering dat het tegelmedaillon van de eerste verdieping het oorspronkelijke tegelmedaillon moet geweest zijn. In het hoofdstuk *Een verhelderende oefening* werd dit uitvoerig toegelicht.

*Tegel F01070, baard van het masker met op de rug een detail uit de laurierkrans van het medaillon op de eerste verdieping.*

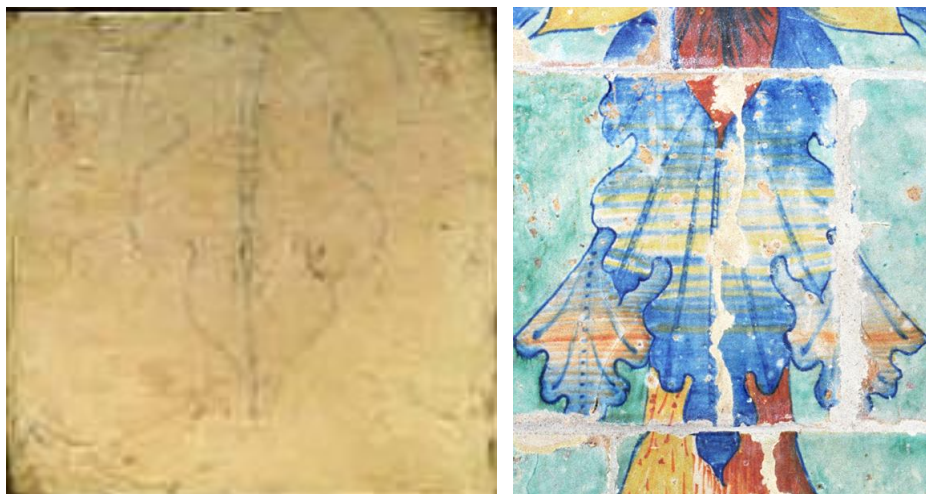
Opnieuw treffen we een schets aan op de rug van een randtegel. Deze maal situeert die zich bovenaan de strook randtegels tussen de zone F en de zone A. Het in zeer fijne en vlotte blauwe trek geschetste blad kunnen we identificeren met het blauwe eikenblad uit het herfstboeketdecor. Het blad staat naar boven toe gericht, daar waar het in het herfstboeket naar beneden hangt.

*Schets van een blauw herfstblad op tegel RFA100 (links) en detail van het eikenblad uit het herfstboeket in zone A (rechts).*

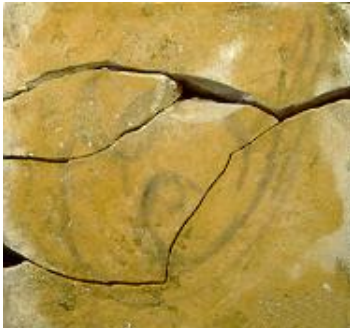
*Vier oefeningen op dezelfde krulbeweging.*

Het lijkt alsof de krul op tegel C03080 is gemaakt door een ervaren tegelschilder en die op de volgende drie tegels door een leerling. De lijnen van de eerste oefening zijn vloeiend, bij de overige drie eerder krampachtig. Mogelijk zijn twee personen, bijvoorbeeld meesterschilder en leerling aan het oefenen geweest. Het voorwerp van de oefening betrof mogelijk een element uit het decor van de ernaast liggende zone B. De geoefende krul lijkt inderdaad zeer goed op het handvat van de vaas met festoenen bovenaan die zone. Vergelijk ook met hetzelfde handvat in zone F. Maar het zou ook de kuif van het groteskenmasker kunnen zijn, het krullende uiteinde van de cartouches of nog het krulpunt van het gestileerde acanthusblad uit de hoorn van overvloed constructie.

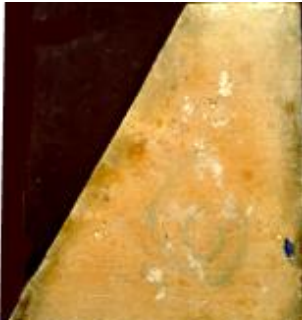
C06060

Bijna dezelfde krul, met een onderbreking in de eerste bocht, is te zien op zoneboordtegel C06060. De oefening is aangebracht in blauwe of groene verf; een blauw glazuurvlekje ligt net naast de oefening.

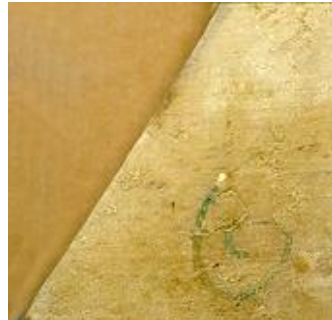
C07050

Deze krulbeweging, met een hapering of onderbreking in de eerste bocht, is nogmaals geoefend op tegel C07050. Hier is duidelijk groene glazuurverf gebruikt.

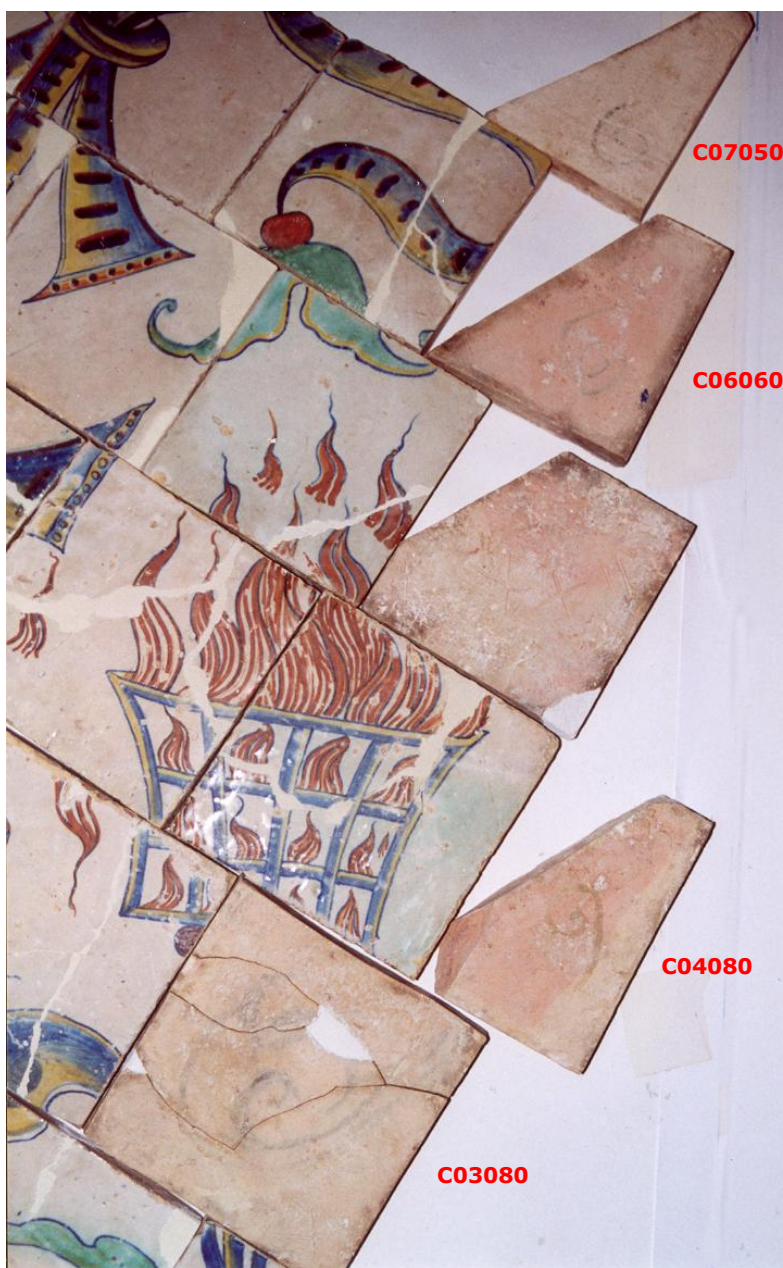
Op het situatieplan zien we de relatieve ligging van deze vier tegels, gelegen aan de rechter zoneboord. Mogelijk staan op de ontbrekende tegels C02120, C02110 en C03090 aan die zoneboord eveneens oefeningen. Doordat tegels op de rijen 3, 4, 6 en 7 eenzelfde type oefening bevatten, is het praktisch zeker dat deze rijen in het atelier van de schilder samen lagen en dus tot dezelfde zone behoren. Dit is belangrijk in de bewijsvoering dat de grootformaat tegels van deelzone C1 (rij C01 tot C04) en de kleinformaat tegels van deelzone C2 (rij C05 tot C08) van bij de oorsprong samen lagen en dus later niet zijn omgewisseld met deelzones A1 of A2.

*Ligging van de vier tegels met oefening op de krullijn.*

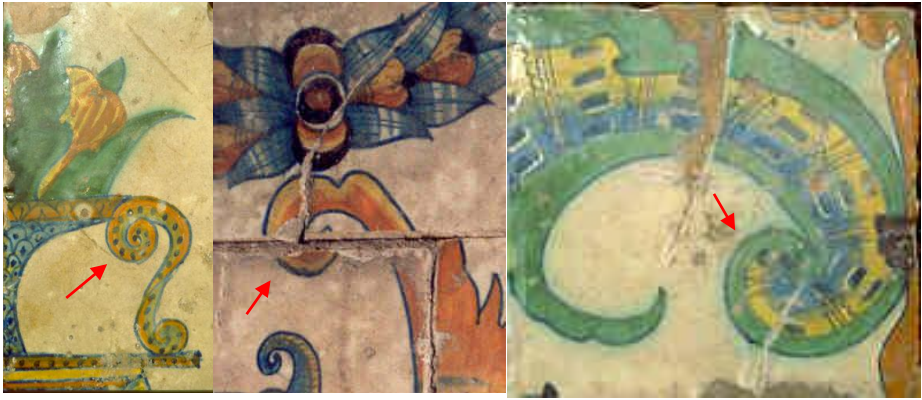
*Handvat van de vaas uit zone-B (tegel B09030),  
kam van het groteskenmasker (zone F),  
krul uit de bovenbouw van de hoorn van overvloed (tegel F07020).*

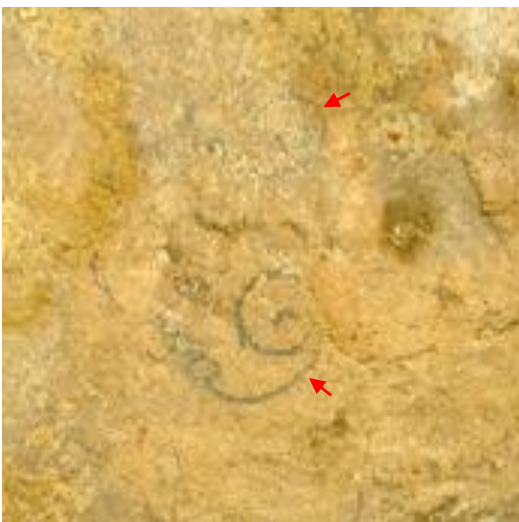
De tekening is in een zeer fijne trek uitgevoerd, in zwarte of blauwe verf; het lijken wel potloodlijnen. Bij scherp toezien ontdekken we meerdere stukjes lijn, onvoldoende echter om er een groter decorelement in te herkennen.

In situ lag deze randtegel vlakbij tegel C07050, waarop ook een krullijn is geoefend. Om al eerder genoemde reden mogen we geen conclusies trekken die gebaseerd zijn op de ligging van een randtegel ten opzichte van zonetegels.

*Oefening van twee krullijnen op tegel RCD080 (uitsnede).*

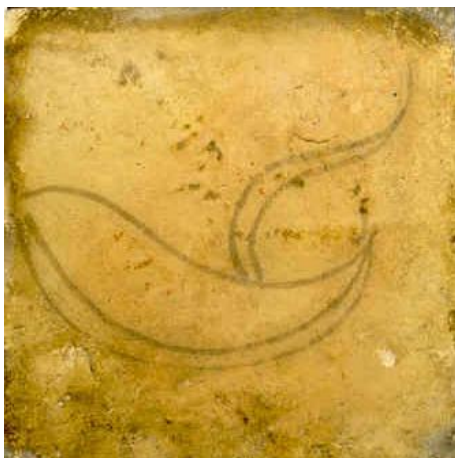
De schets is gemaakt in sierlijke vlotte lijnen in zwarte of blauwe verf. De tekening is gebaseerd op een vegetaal element en doet denken aan de punt van een acanthusblad of aan een van de zaaddozen die we aantreffen in het herfstboeketdecor, op enkele vijfkanttegels of op enkele bijzondere decors op fragmenten van het type randtegel.

*Oefening op tegel RAB020.*

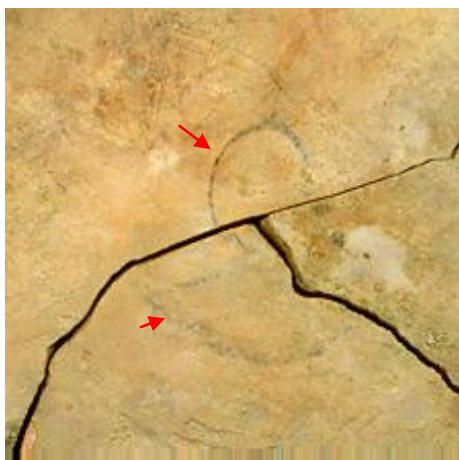
Op de rug van deze vijfkanttegel ontwaren we een cijfer-3 vormige schets in blauwe trek die noch een lettermerkteken is, noch geassocieerd kan worden met enig element uit het decor.

*Cijfer-3 vormige schets op tegel RBC000.*

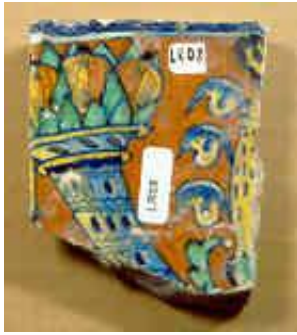
Op de tegelrand van beide scherven werd een boring uitgevoerd van 2 mm breed en werd het uitgeboorde scherfpoeder opgevangen. Het resultaat van de analyse zou een aanduiding van verwantschap moeten geven met een Herkenrodetegels en andere majolicascherffen uit Antwerpse pottenbakkersovens die volgens dezelfde methode zouden worden onderzocht.

*Twee tegels waarop een Neutron Activation Analyse zou worden uitgevoerd: LR08 en L?32.*

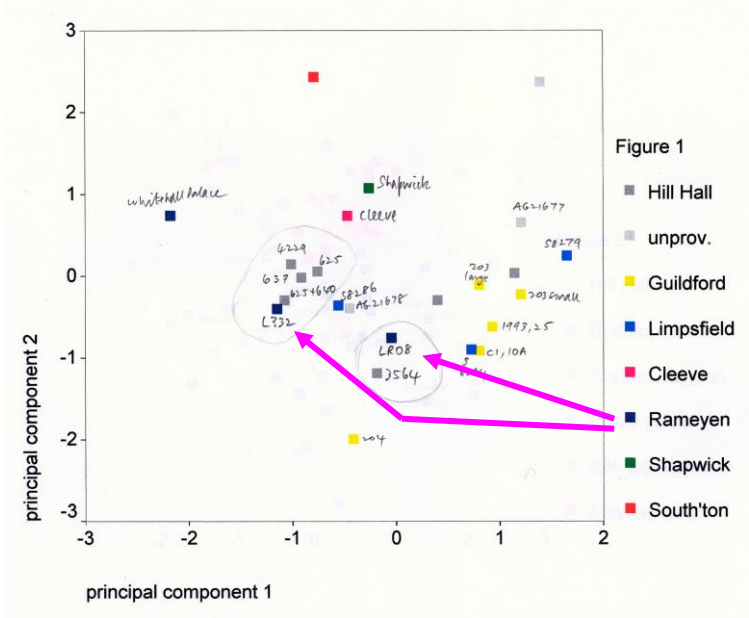
- ✚ op het spreidingsdiagram van Grafiek 2 situeren de *Antwerp tiles found in London* zich in dezelfde zone als de beide Rameyentegels op Grafiek 1 (zie omcirkelde zone).

Deze analyseresultaten bevestigen volgens de heer Hughes dat de tegels uit de vloer van Rameyen zonder enige twijfel als Antwerpse producten mogen worden beschouwd.

Grafiek 1: Principal components analysis of ICP-only analyses on Guildford Museum tin-glazed tiles and a selection of Low Countries tiles and pottery.

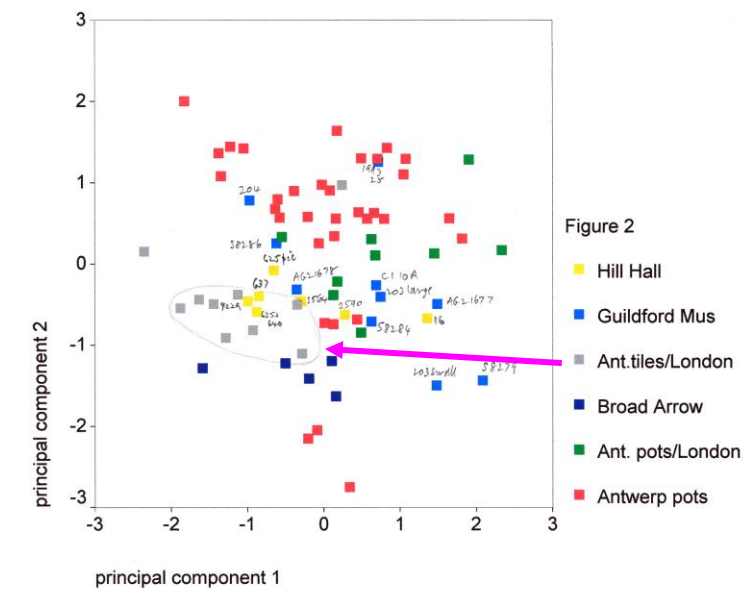
Grafiek 2: Principal components analysis of ICP-only and neutron activation (NAA) analyses on Guildford Museum tin-glazed tiles and a selection of Low Countries tiles, pottery, including ceramics from three production centres in Antwerp.

Opmerking: "Ant.tiles/London" duidt op de geanalyseerde groep Antwerpse tegels gevonden in Londen.

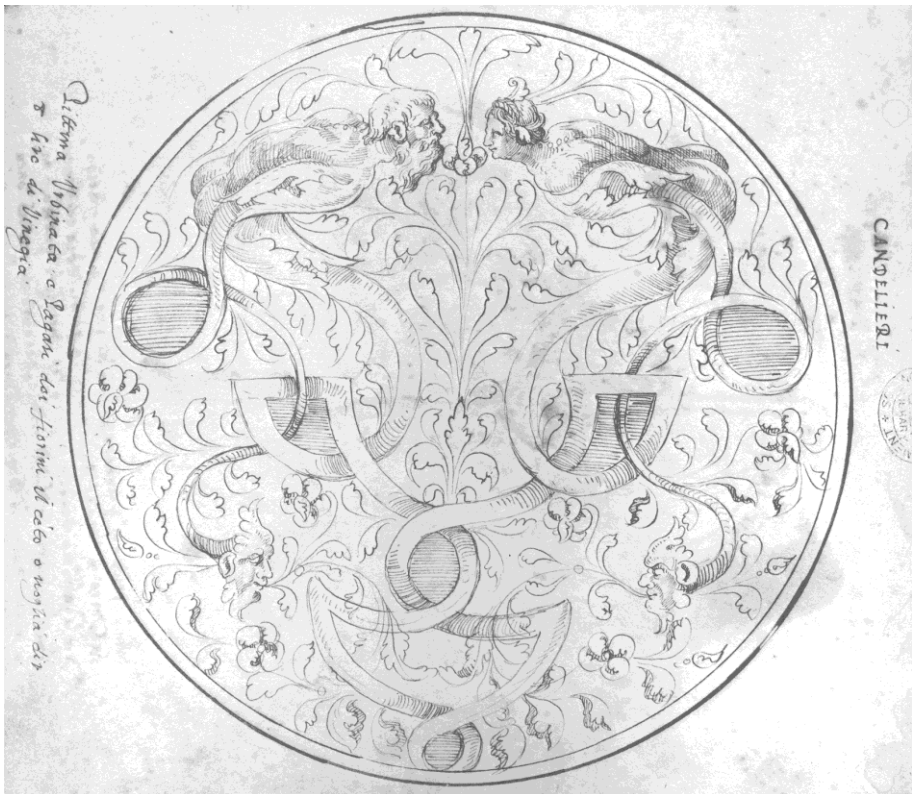
Het herfstboeketdecor en het groteskendecor in de zes driehoekzones zijn *a candelieri* opgebouwd. Deze decoratiestructuur wordt in 1557 door Cipriano Piccolpasso geïllustreerd in zijn drie boeken over de kunst van de pottenbakker.<sup>139</sup> Deze typische Italiaanse renaissancevoorstelling was al gangbaar van in de 15<sup>de</sup> eeuw en het verwondert dan ook niet dat ze in onze streken toegepast wordt door ingeweken Italiaanse majolicaschilders. Op de afbeelding herkennen we nog de maskerfiguur en de typische bladvorm, dik gelobd en eindigend op een omgebogen scherpe punt - het rumi blaadje - die ook voorkomen in onze vloer.

*'candelieri' decoropbouw voorgesteld door Cipriano Piccolpasso, 1557.*

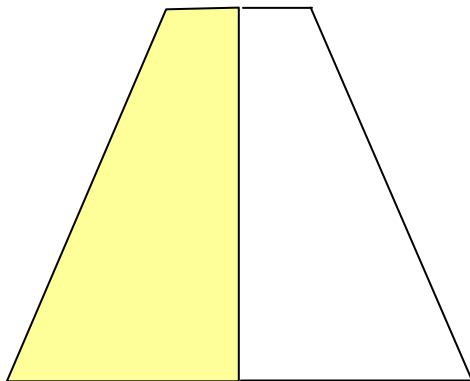
De contouren van de decorelementen in de zones zijn uitgezet met behulp van sjablonen. Doordat het decor links en rechts van de denkbeeldige hoogtelijn in elke zone identiek is, maar gespiegeld, beslaat de sjabloon vermoedelijk slechts één zonehelft.

*Geel gearceerde deel: vermoedelijke vorm van de sjabloon die werd gebruikt voor het overbrengen van de contourlijnen op het tegelvlak.*

De contourlijnen worden dan met een naald doorprikt. Door het bekloppen van de tekening met een zakje met koolpoeder, worden de afbeeldingen onder de vorm van gestippelde zwarte lijntjes overgezet op de onderliggende tegelpartij. Na het wentelen van de sjabloon op de andere zonehelft, worden de contouren ook op dit deel in zwarte puntlijnen overgezet, nu spiegelbeeldig. Bij meerdere elementen kan deze spiegelbeeldige gelijkheid geverifieerd worden. De hoorn van overvloed, de vuurkorf uit het herfstboeketdecor, de maskerfiguur uit het groteskendecor en zelfs het verkeerd vallende vlammetje, illustreren die werkwijze.

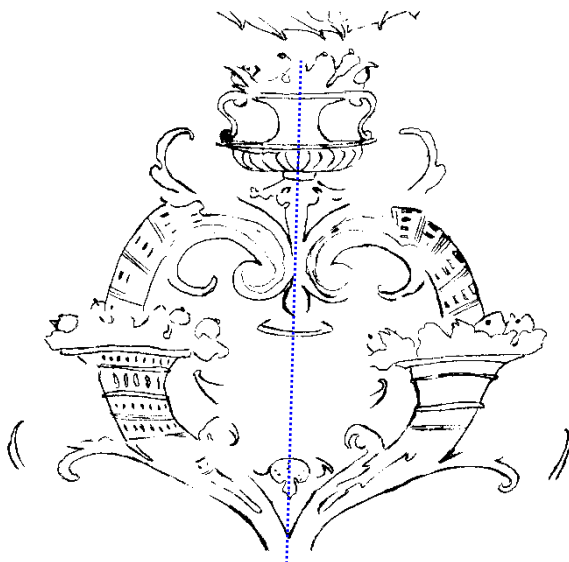
*Hoornen van overvloed decor uit zone F dat gespiegeld is opgebouwd rond de hoogtelijn van de driehoekzone.*

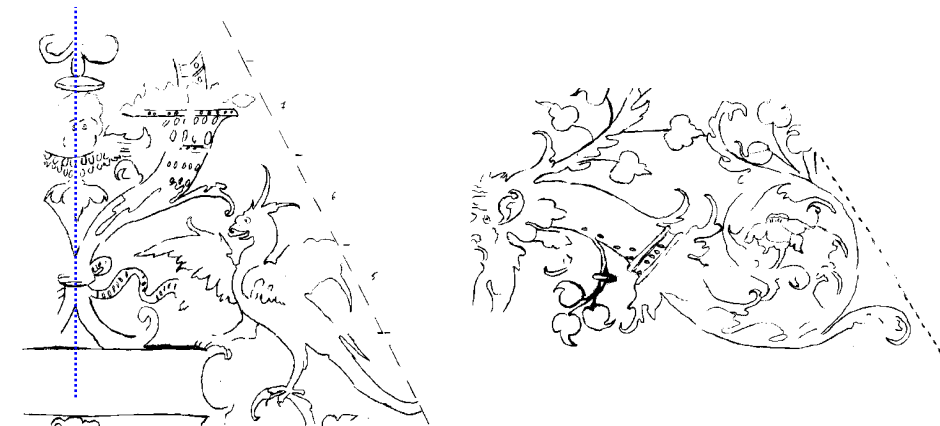
*De griffoen en het masker uit de rechterhelft van zone B die gespiegeld voorkomen in de andere zonehelft, maar op identieke wijze ook in zone (D) en F.*

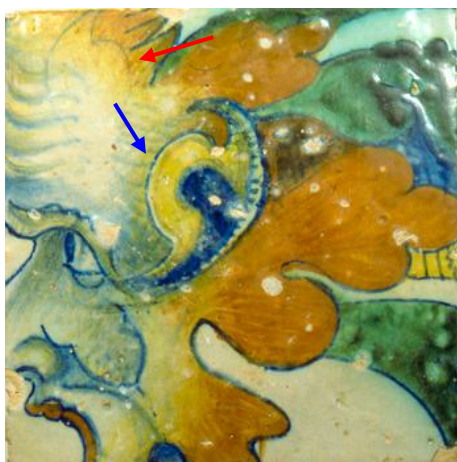
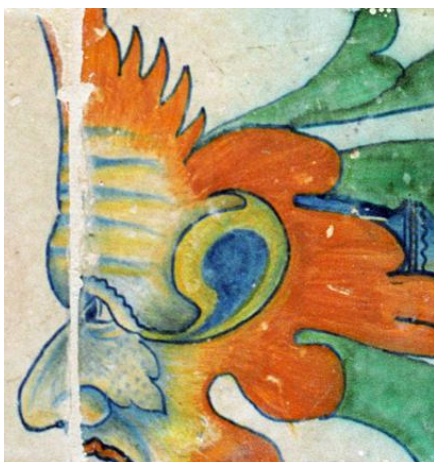
De fijne blauwe trek boven het oog van het masker in zone B die het oor van dit laatste moet voorstellen (rode pijl), is gecorrigeerd, zowel wat zijn plaats als zijn oriëntatie betreft (blauwe pijl). De vraag blijft wel of dit niet een opnieuw gebruikte oefentegel is. De schilder heeft mogelijk gemeend dat de foutieve trek zou vervagen door het overschilderen met andere kleuren en het aanbrengen van blauwe golflijnen die de rimpels in het voorhoofd voorstellen. Vergelijken we dit detail met de maskerkop uit zone F.

*Tegel B02080 met een foutieve trek. Rechts, hetzelfde detail uit zone F.*

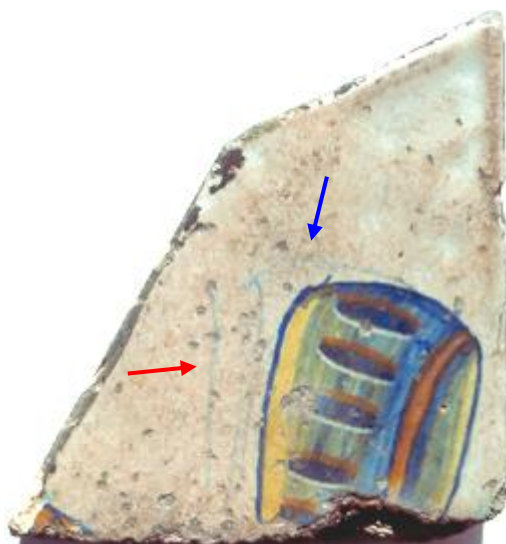
Op een tegel die behoort tot het tweede medaillon zien we boven de strik een blauw gebogen lijntje onder het witte glazuur (blauwe pijl). Links van de strik zijn twee blauwe lijntjes aangebracht die bovenaan samenlopen tot eenzelfde punt (rode pijl). De betekenis van deze laatste twee is ons niet duidelijk, tenzij we aannemen dat de contouren van de strik eerst spiegelbeeldig - en dus foutief - waren aangebracht.

*Tegel N04010 met foutieve trek, vermoedelijk de contouren van een gespiegelde strik.*

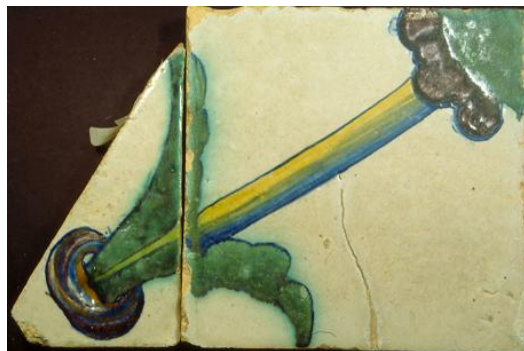
*Mangaankleur toegepast in de knol en de kelkvoet van de planten.*

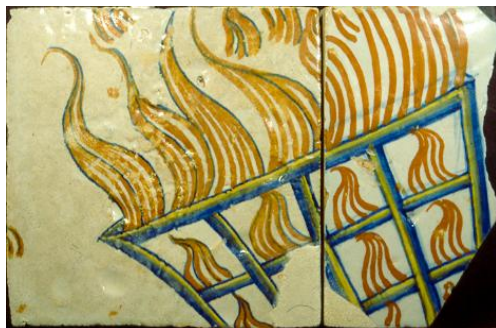
*Tegel E0407+ (rechts) heeft nog zijn oorspronkelijke helderheid en glans bewaard.*

We moeten even stilstaan bij de voorgaande tegel om te wijzen op vier zaken die hierbij opvallen. Vooreerst zijn de vlampunten op de rechtse halve tegel niet gemarkeerd door een blauwe trek zoals op de linkse tegel. Daarbij wijken de vlamlijnen sterk af van die op de linkse tegel. De bruine kleur heeft een iets donkerder tint. En achter de grote vlammen is een wazige blauwe lijn getrokken die de komvorm van de toorts moet suggereren ofwel een foutieve trek is. Duidelijke verschilpunten met de tegel ernaast. We vermoeden dan ook dat deze tegel later hermaakt is, en in het atelier blind herschilderd is, op de correcte maat om aan te sluiten op de altaarsokkel. Zou dit betekenen dat men in 1527 niet in staat was een gebakken tegel op maat te verzagen? In de hele vloer is inderdaad geen enkele tegel aangetroffen met zaagsporen op de randen. Waaruit zou volgen dat een tegel die niet op de plaats paste waar hij hoort, volledig hermaakt moest worden en het hele productieproces opnieuw moest worden doorlopen. Een vage bevestiging van dit vermoeden leveren de twee tegels boven in het medaillon van de eerste verdieping, waar de klei met de beitel is afgestoken.

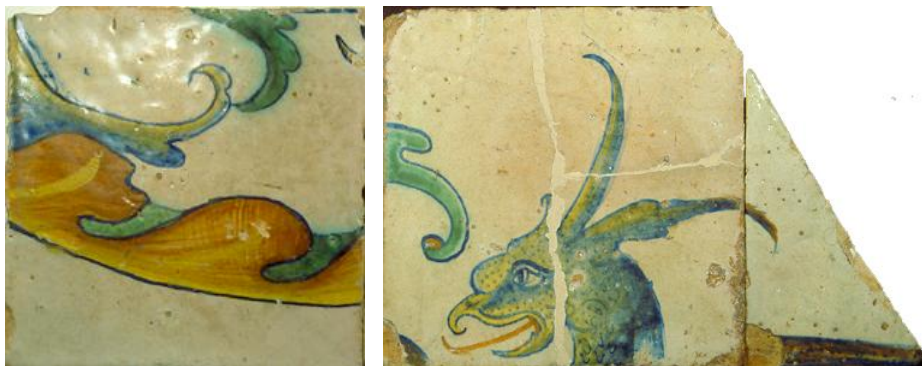
Dat het witte tinglazuur niet steeds voldoende dik is aangebracht om de rode kleur van de scherf te verbergen, wordt geïllustreerd aan de hand van de twee volgende tegels. Voornamelijk bij het rechtse voorbeeld is het contrast van de rozige schijn rondom de hoornen van de griffoen met het helwitte driehoekstegeltje ernaast, frappant.

*Tegels B01110 (links) en B06060 (rechts)  
waar de rode scherf doorheen het witte tinglazuur schijnt.*

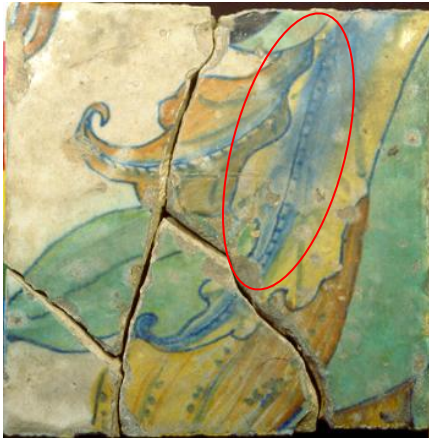
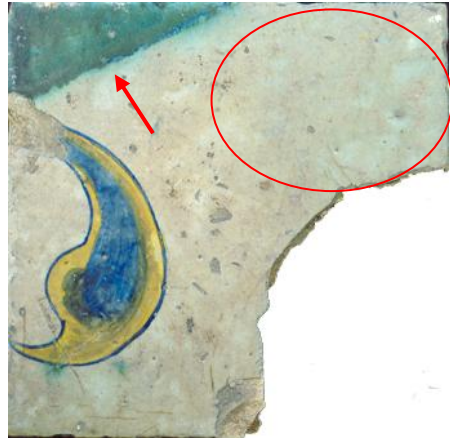
Spijts de lovende woorden voor de schitterende glans van het glazuur, dient toch de aandacht gevestigd op enkele gebreken in het glazuurwerk, hoofdzakelijk ontstaan tijdens het bakken. Meerdere tegels vertonen een gevloeid glazuur. Ze zijn bij de gladbrand te heet gebakken, waardoor de beschildering is gaan vloeien en een wazige schijn ontstaat in de onmiddellijke nabijheid, wat we *uitstraling* noemen.

*Gevloeid glazuur op tegel C03040 (links) en A0103+ (rechts) met uitstraling onder het witte tinglazuur.*

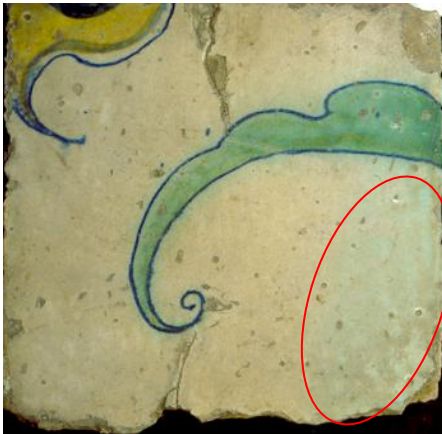
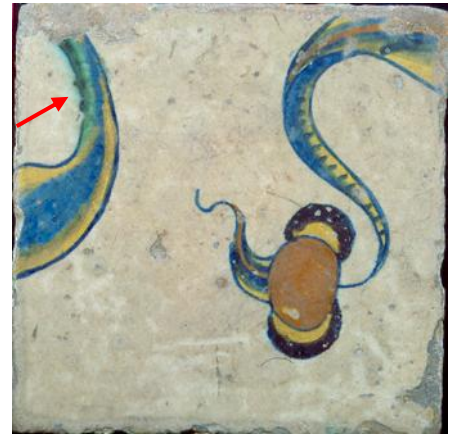
*Uitstraling van groen glazuur op tegel C02080 (links) en gekookt glazuur op tegel A01040 (rechts) waardoor kratertjes ontstaan. Merk bij de linker tegel ook de gecorrigeerde trek op onderaan de gele zaadknop.*

De uitstraling van het groene glazuur op tegel A0103+ en C02080 zou ook *overstraling* kunnen zijn. Bij overstraling komt door verdamping in de oven vluchtig kleur materiaal van de ene tegel op de er tegenover geplaatste tegel terecht. In de gegeven voorbeelden zien we dat voornamelijk het groene glazuur gevoelig blijkt te zijn aan te hoge warmte en allerlei defecten gaat vertonen.

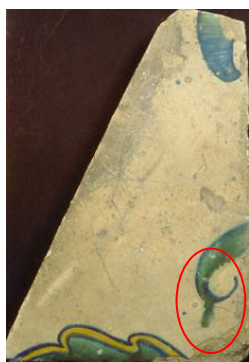
↑ E03010

Bij een nog grotere verhitting gaat het groene glazuur zelfs afdruipten. Het vloeit buiten en over de trek. Bij tegel E03010 betreft het slechts een enkele glazuurdruip. Op tegel RAB040 druip het glazuur onderaan op vier plaatsen, zelfs over de blauw-witte zoom. Nauwkeurige observatie laat zien dat ook uit het gebladerte bovenaan in de hoornen van overvloed groene druppels zijn weggevoerd.

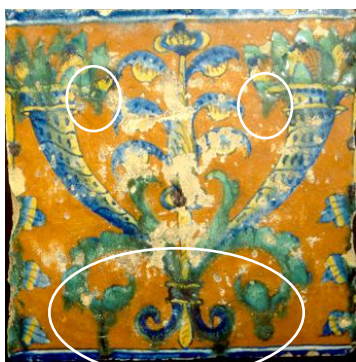
↑ RAB040

Dit is een van de zeldzame randtegels waar de krullende onderstukken van de hoornen blauw zijn ingekleurd, zo te zien bovenop een eerder aangebrachte groene glazuur.

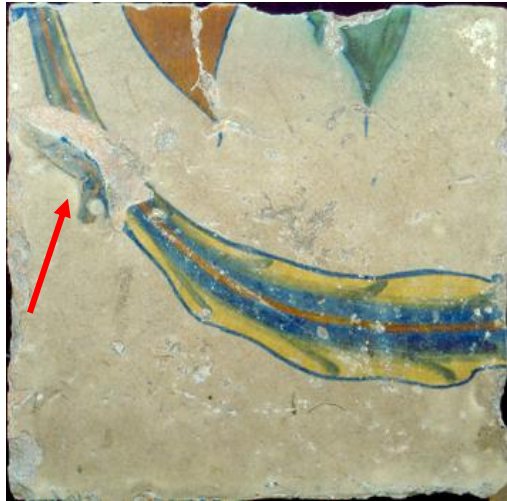
*Tegel A01070 met glazuurschade opgelopen tijdens het gladbranden.*

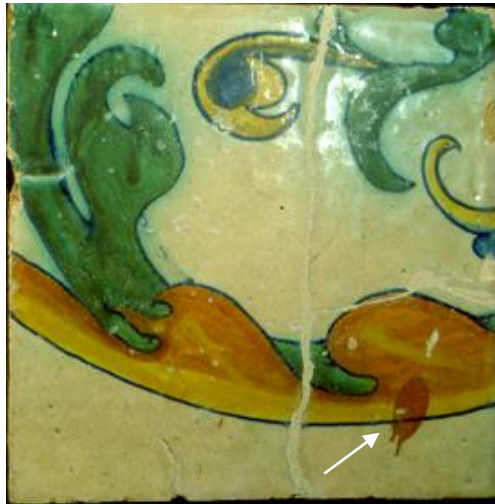
*Een rode glazuurdruppel gemorst op tegel F01020.*

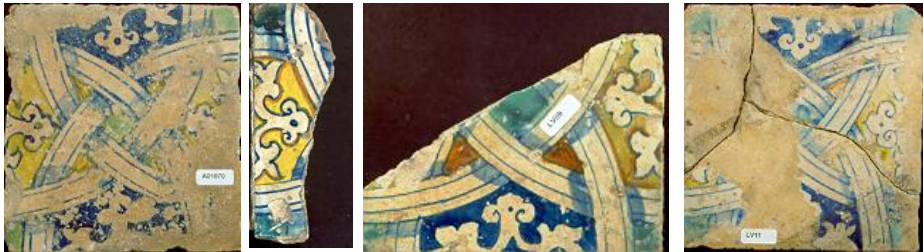
Ze starten op  $1/4^{\text{de}}$  en  $3/4^{\text{de}}$  afstand van elke tegelhoek en eindigen op  $3/4^{\text{de}}$  hoogte van de overliggende opstaande tegelrand. In die beweging beschrijven ze een kwartcirkel met een binnenstraal van ca. 10 cm. Op elke rand beginnen of eindigen twee dergelijke segmenten, zodat de tegel in feite kwartcirkels bevat van vier verschillende cirkels. Op de plaats waar de cirkelsegmenten elkaar kruisen wordt een ruimtedimensie gecreëerd door schaduwstroken. De vier eilandjes die ontstaan tussen drie elkaar kruisende segmenten zijn geel of oranjebruin ingekleurd. Het quasi vierkantje in het midden van de tegel en op de vier hoeken is groen gekleurd.

*Tegels met gevlochten cirkelsegment decor (V10, V20, V30, V50).*

Twee overstaande randen zijn uit het blauw gespaard, de twee andere uit het geel. Op fragment V20 is de blauwe trek bruin beschaduwd wat typisch voorkomt op 16<sup>de</sup>-eeuwse Antwerpse ornamenttegels met geometrisch decor.

De toegepaste kleuren zijn die van de 16<sup>de</sup>-eeuwse majolicaproducten: wit, geel, blauw, bruin en groen. Bij fragment V30 zijn de eilandjes tussen de kruisende segmenten uitgevoerd in oranjebruin.

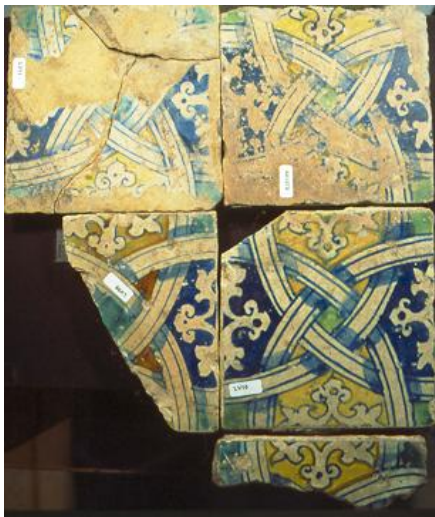
*Assemblage van de vijf tegels met gevlochten cirkelsegment decor.*

Om het beeld van een volledige cirkel te zien, zijn vier tegels nodig wat hiernaast geïllustreerd wordt.

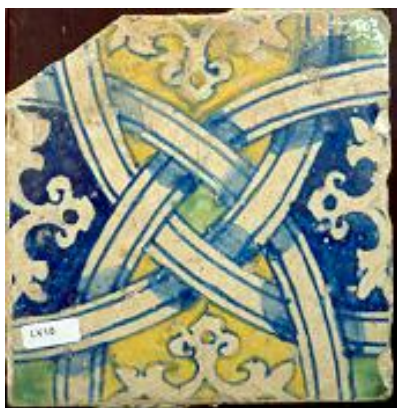
*Tegel met gevlochten cirkelsegmenten met uitgespaard enkelvoudig palmetdecor (V40).*

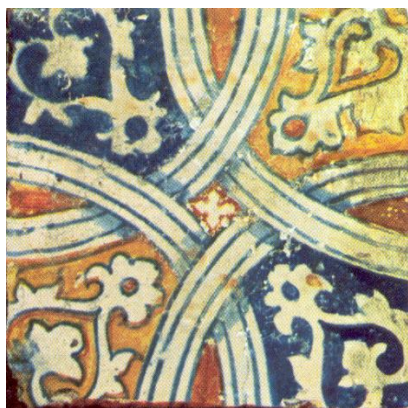
*Tegel met gevlochten cirkelsegmenten met uitgespaarde dubbele palmethoeken.<sup>144</sup>*

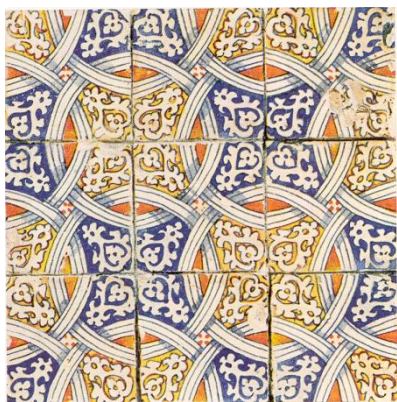
*Assemblage van negen tegels met gevlochten cirkelsegment decor met uitgespaarde dubbele palmethoeken.<sup>145</sup>*

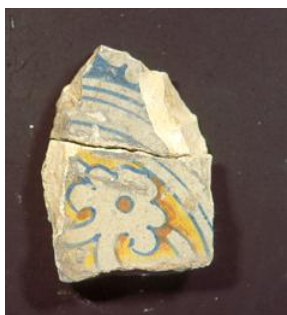
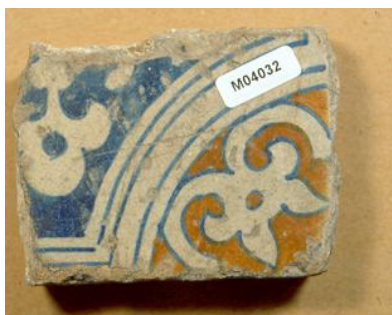
Hier beschikken we over een zeer fragmentarisch beeld van de oorspronkelijke tegel(s). Nochtans is de weliswaar geringe voorstelling op deze fragmenten gemakkelijk te determineren dankzij het zeer kenmerkend ontwerp. Hun ligging in situ kan worden nagegaan op Foto 6, bovenaan de punt van het wapenschild en helemaal links aan de bovenrand van de afbeelding. Het betreft een tegel uit dezelfde periode als de vorige vijf. Aan de hand van een volledig exemplaar uit eigen verzameling kan het hele tegeldecor worden beschreven.

*Tegelfragmenten met palmettenkruis decor in gebogen kwadraat (V61 en V80).*

Het is de vraag of onze twee fragmenten tot eenzelfde tegel hebben behoord? De twee verschillende achtergrondtinten wijzen op twee complementaire hoeken, maar veel meer kan daaruit niet worden afgeleid.

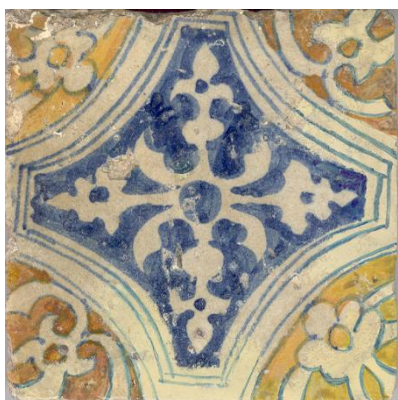
*Tegel met palmettenkruis decor in gebogen kwadraat.<sup>149</sup>  
(verzameling auteur)*

Het centrale deel bevat een kruis van enkelvoudige palmetten, dat gespaard is uit de blauwe kobaltschildering. Op de ene as heeft het twee vijflobbige palmetblaadjes en op de andere as twee drie-lobbige.

Een groot hoekmotief bevat een margriet, eveneens uitgevoerd in spaartechniek, overhoeks op respectievelijk een geel tot oranjegeel en een oranjebruin fond. In de oranjegele hoeken vertrekken uitgespaarde linten van onder de margriet naar beide tegelranden, in de andere hoeken buigen deze linten boven de gestileerde margriet om.

De dubbele trek van het gebogen kwadraat eindigt buiten de tegel en moet dus zijn vervolg kennen op een aanliggende tegel. Dit is een veel voorkomende kenmerk van tegels met geometrische figuren onder Spaans-Moorse invloed uit de tweede helft van de 16<sup>de</sup> eeuw.<sup>150</sup>

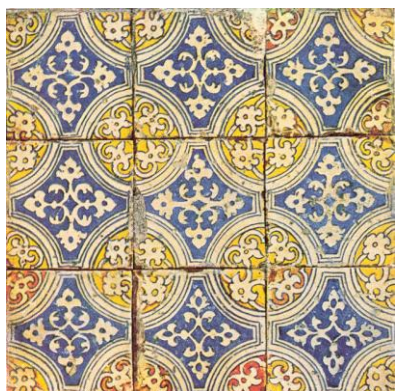
*Vlak van negen tegels met palmettenkruis decor in gebogen kwadraat.<sup>151</sup>*

Op het eerste zicht staat bij dit type de hele voorstelling op een enkele tegel. Wordt van dit type een blokje van negen stuks samen gelegd dan valt pas op hoe imposant het hoekmotief is. De cirkels met uitgespaarde margrietten gaan samen een op zich staand ornament vormen dat nu het hoofdmotief vormt en waaraan de palmettenkruisen ondergeschikt lijken.

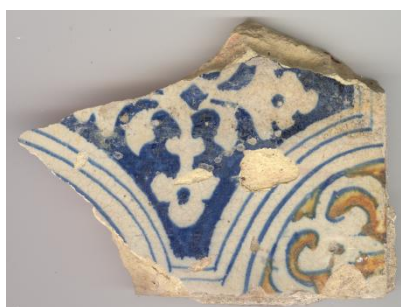
De afbeelding hiernaast toont een fragment van dit type tegel afkomstig uit een kelder in Monnickendam, afgebroken in 1971.

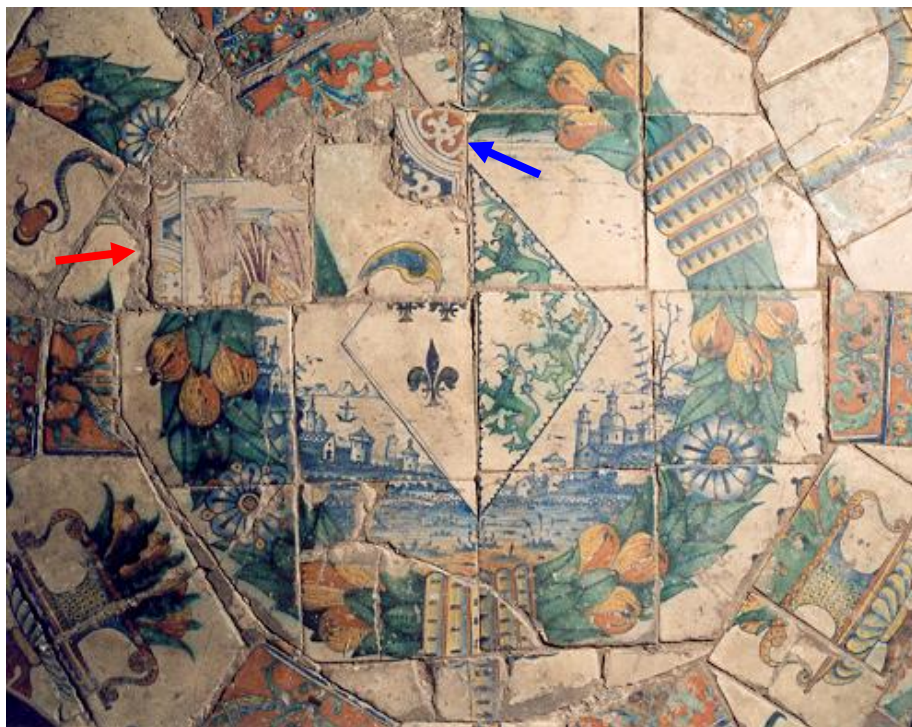
In het kapelmedaillon in situ lag aan de linkerzijde van de lauwerkrans wel een heel vreemde tegel (aangeduid door de rode pijl).

*Tegel uit een tableau naar een prent van Van Heemskerck in de kapelvloer.*

Op basis van een eerste observatie en onze foto-opnames in situ werd aanvankelijk gedacht dat de tegelplaats was samengesteld uit twee afzonderlijke stukken: een paarse figuratieve tegel en een tegelfragment dat gelijkernis vertoont met het palmettenkruis decor dat net iets verderop ligt (aangeduid door de blauwe pijl). Volgens ons eerste aanvoelen was de paarse tegel afkomstig uit een tegeltableau met mogelijk een voorstelling geschilderd naar een prent van Maarten van Heemskerck of tijdgenoot. Verder komen we hierop terug. Aan de mortelopvulling links van de tegel en erboven is duidelijk te zien dat hij hier als herstelling is toegepast.

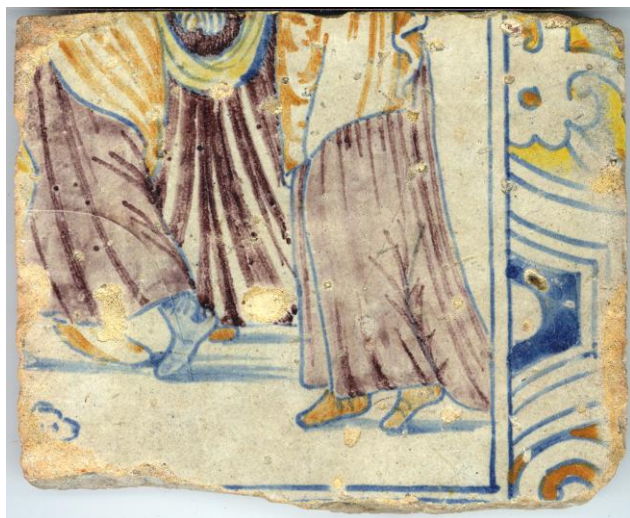
Het bijzondere aan deze tegel is dat hij op de rechter boord een geschilderd kader bevat dat we ook aan de onderzijde van de tegel vermoeden, onder de net nog zichtbare dubbele blauwe lijn. Het is dus duidelijk een hoek-tegel. Dat het kader mee op het tegeltableau staat, is op zich niet uniek. Meerdere voorbeelden zijn ons bekend, zelfs van oudere datum.<sup>155</sup> Het unieke echter is dat het ornament van het kader identiek is aan het palmettenkruis decor dat we hierboven hebben ontmoet. In de volgende afbeelding zijn deze twee majolicastukken samengebracht met aansluiting op de plaats waar de twee blauwe cirkellijnen van het hoekornament de tegel verlaten. In het vorig hoofdstuk hebben we erop gewezen dat die hun vervolg moesten vinden op een aanliggende tegel.

*De Tobias-tegel.*

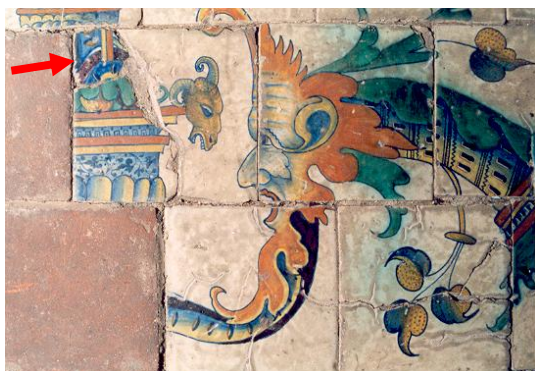
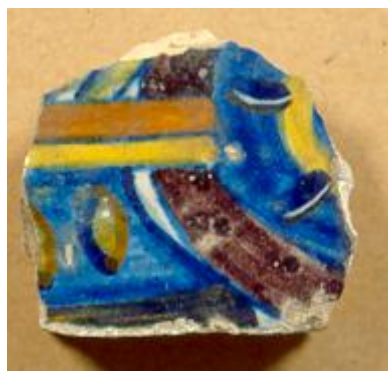
Vooraleer de tegels uit de kapelvloer te verwijderen, hadden we hun locatie vastgelegd via de logica van het tegelnummer. Tegelfragment F02062 bevond zich in zone F, op de tweede rij te rekenen van onderaan, en op de zesde tegelplaats beginnend van links (aangeduid met de rode pijl). Op die plaats lag het samen met nog een ander fragment, weliswaar groter en gebroken, dat we konden associëren met de monsterkop op de tegel ernaast. Op het ogenblik van het toewijzen van alle tegels en fragmenten aan een definitieve plaats, via de logica van het bestemmingsnummer, konden we voor F02062 geen locatie vinden. Hoewel we bij het fragment corelementen terugvinden die gelijkenis vertonen met voorstellingen uit de vloer - bijvoorbeeld de gele en de oranjebruine horizontale banden - was het niet mogelijk een correcte aansluiting te vinden. Daarbij geeft de mangaankleur van de gebogen band, die we nergens anders in de vloer zo paars en zo intens ontwaren, voldoende argument om dit fragment als 'vreemd aan de kapelvloer' te bestempelen.

*Tegelfragment F02062 (V90) in situ in zone F en detailopname.*

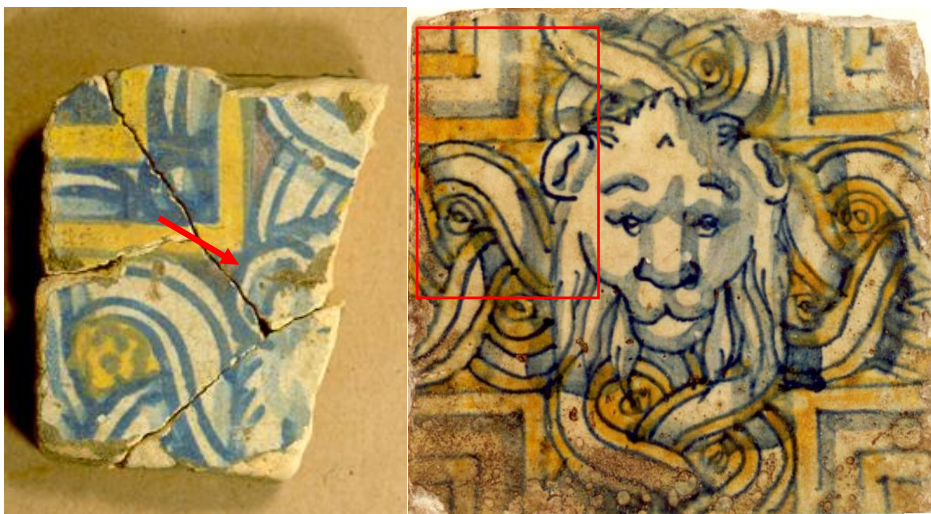
De vier fragmenten sluiten perfect bij elkaar aan en vormen één groter tegelfragment met afmetingen 62 x 70 x 14 mm. De scherf is geelachtig; het glazuur wit, blauw en geel.

*Tegelfragment met leeuwenkop decor (V100) en leeuwenkoptegels uit de verzameling van Museum Vleeshuis te Antwerpen, inv. nr. 22.A.56 2/3.*

Bij nader toezien, bemerkten we een motief dat identiek is aan de leeuwenkop tegels die werden gevonden op het terrein van het atelier *Den Zalm* in de Kammenstraat, waar in de 16<sup>de</sup> eeuw de pottenbakkerij van Guido Andries en opvolgers was gevestigd. Vergelijk het oor en de overige nog bewaarde decorelementen op het fragment met de overeenkomstige versiering op de leeuwenkop tegel.

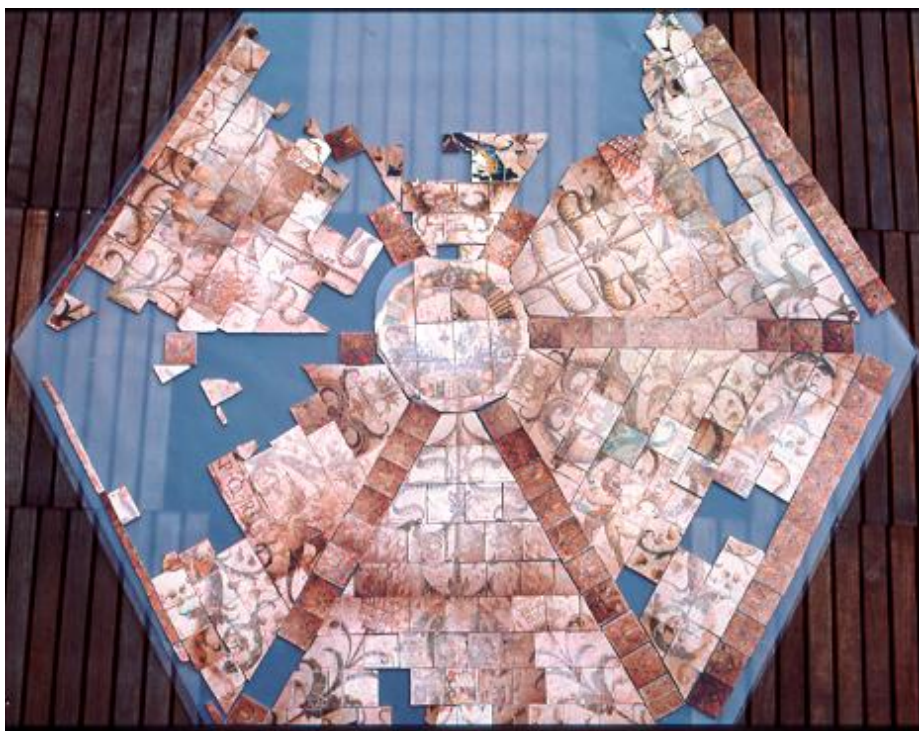
*Maquette uit miniatuurtegeltjes van de vloer met definitieve bestemming van alle beschikbare tegels en fragmenten.*

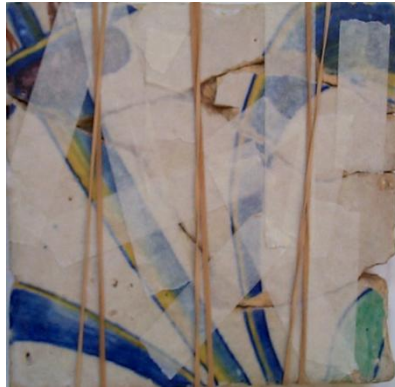
De gebroken tegels werden verlijmd met Paraloid B-44S acrylhars, in een verhouding van 40 % in een 50/50 aceton-ethanol oplossing. De weerstand van de verlijmde tegel tegen gewicht en trekkracht is uitstekend en de verlijming is omkeerbaar met aceton.

*De fragmenten worden stevig samen gehouden tijdens het drogen van de solventen.*

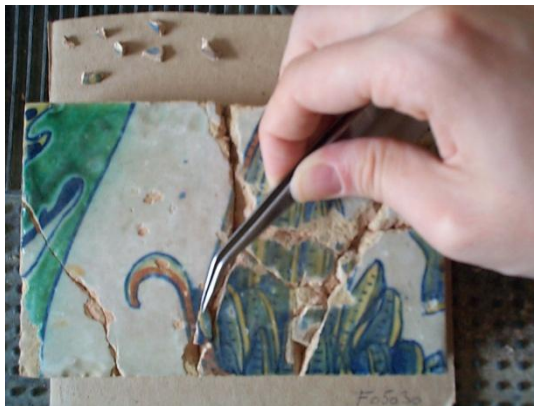
Voor 72 tegels werden losliggende kleine stukjes scherf met glazuur en schilfers verzameld die, waar mogelijk, op de tegel moesten worden aangebracht. Hiervoor werd Paraloid B-72 gebruikt in een 50 % oplossing in aceton.

*Ontelbare losse stukjes scherf en schilfers worden met het pincet op plaats gebracht.*

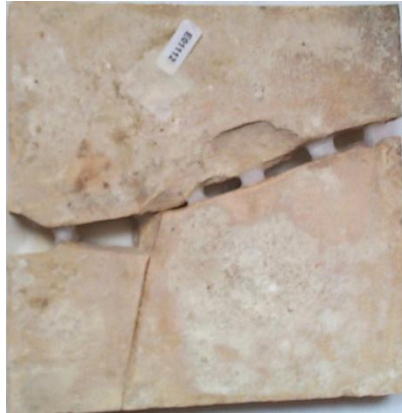
Wanneer breukranden niet goed op elkaar passen, wat typisch voorkomt bij breukgroeven, of helemaal geen raakvlak gemeen hebben, diende een overbrugging aangebracht. Hier werd dezelfde lijm gebruikt als voor het hechten van mooie breuken, evenwel verhard door toevoeging van een thixotroop component: colloïdaal silicium of Aerosil. Tegel E0111+ die is samengesteld uit drie fragmenten (L?24, L?36 en L?37), illustreert deze techniek.

*E0111+ samengesteld uit drie losse fragmenten, aan elkaar gezet met verharde overbruggingen.*

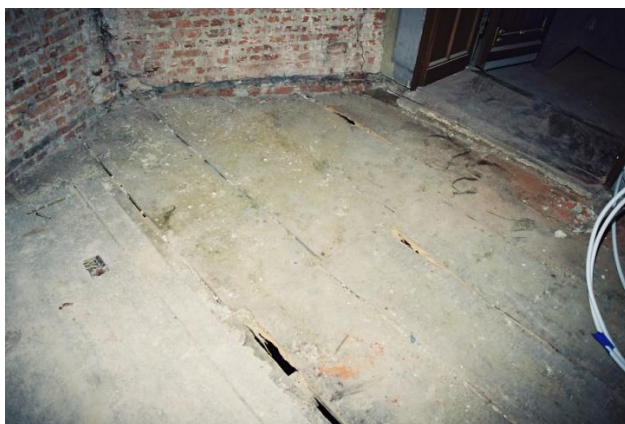
*De houten vloer na verwijdering van de tegels en zavelbedding. (Foto R. Steenmeijer)*
