De MAJOLICA TEGELVLOER  
in de kapel van kasteel  
RAMEYENHOF  
te Gestel

Materiaaltechnische en historische studie

Studierapport

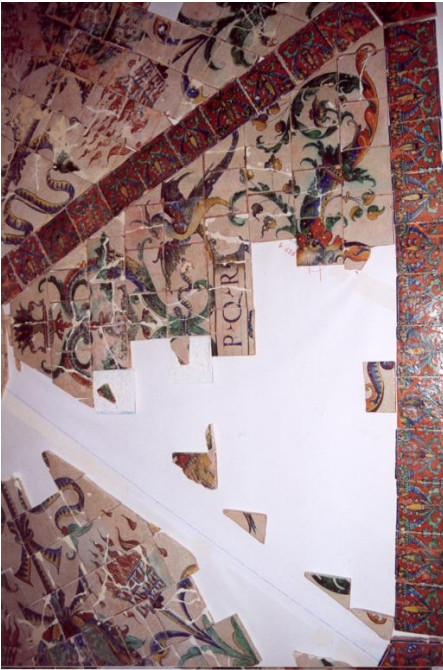
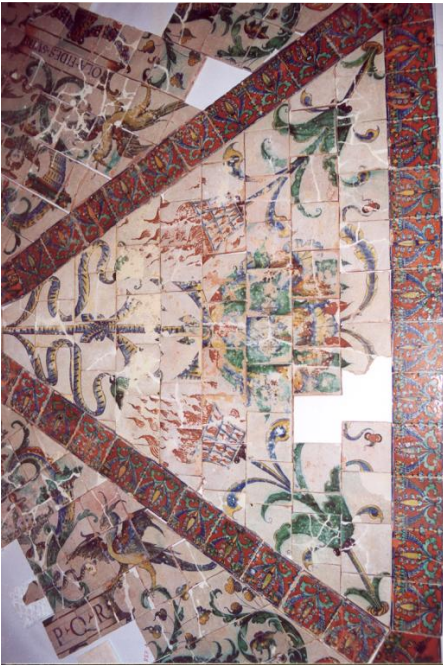
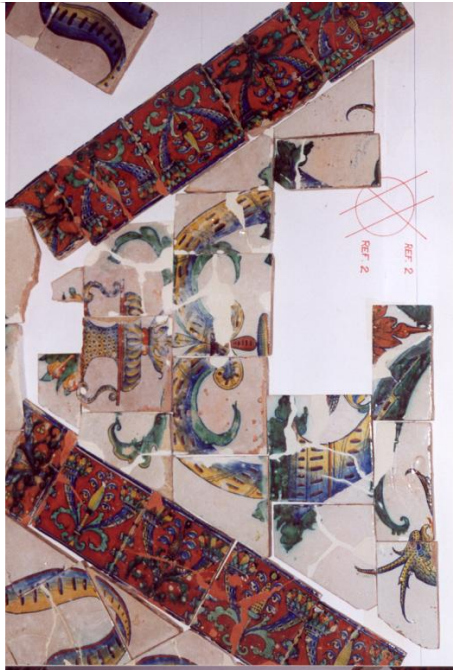
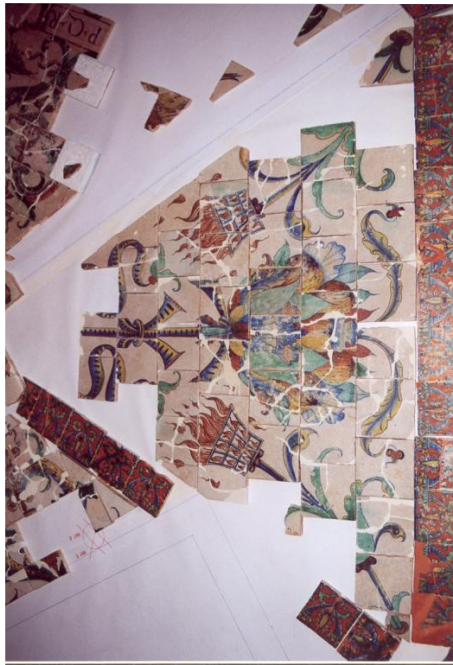
Door het architectenbureau werd een grondplan van de kapel uitgewerkt in papier dat exact de afmetingen van de kapel had. Op die papieren basis werd een proefopstelling uitgelegd in het Loft boven het koetshuis, waarbij het tegelvlak correct werd gecentreerd binnen de begrenzendende muurlijnen. Bedoeling was om de zones uit het papier te knippen en te gebruiken als sjabloon voor het correct positioneren ervan in de kapelruimte. De randtegels werden gelegd in functie van hun dikte en fraaiheid. De solide tegels zijn geplaatst bij het binnenkomen van de kapel op de rijen onderaan de zone A (RAO) en tussen de drie zones in het voorste halfrond van de kapel (RAB en RFA). De dunnere, meer fragiele randtegels werden verspreid over de overige rijen, waarbij rekening werd gehouden met het esthetische aspect en de zichtbaarheid vanaf de deuropening. De randtegels werden gemerkt met een bijkomend werketiket dat de correcte positie aangeeft voor het plaatsen in de vloer. Nadat de randen van de zeven zones waren aangemerkt op het papier en de geïsoleerde fragmenten afgelijnd, konden de tegels zone na zone worden overgebracht naar de kapel.

Proefopstelling in de Loft: boven: zone A (links), zone B (rechts); onder: zone C (links), zone D (rechts).

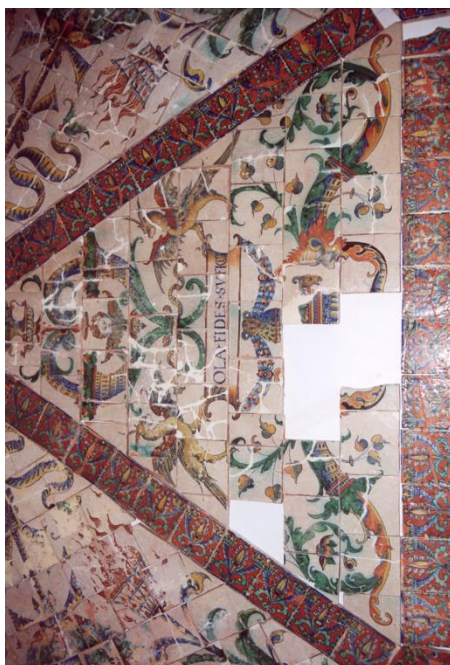
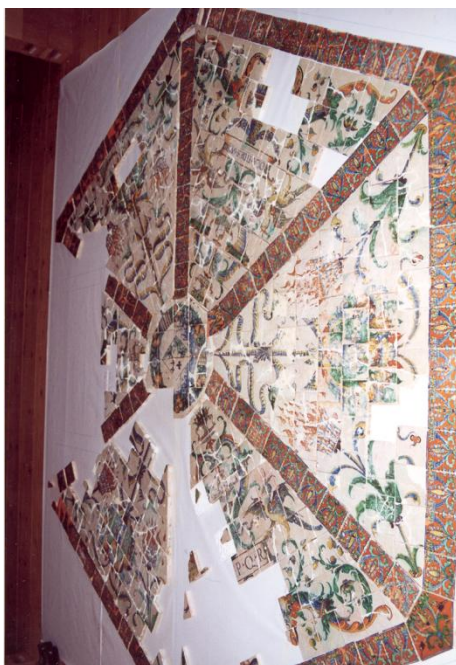
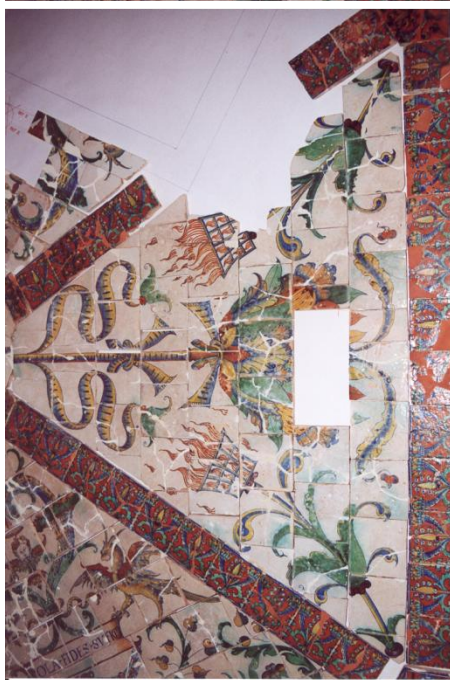
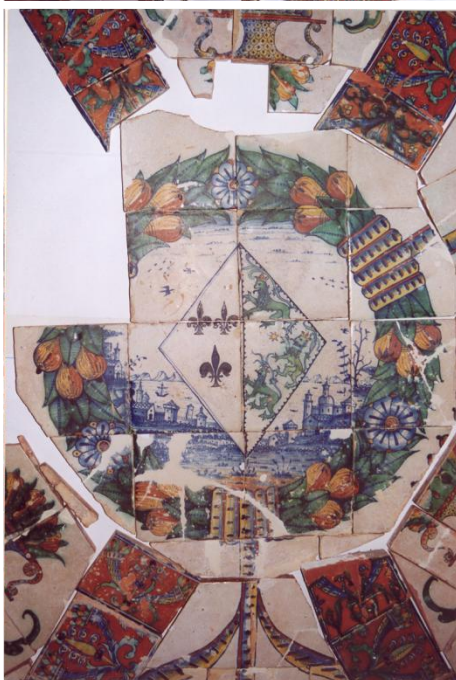
Proefopstelling in de Loft: boven: zone E (links), zone F (rechts); onder: kapelmedaillon (links), hele vloer (rechts).

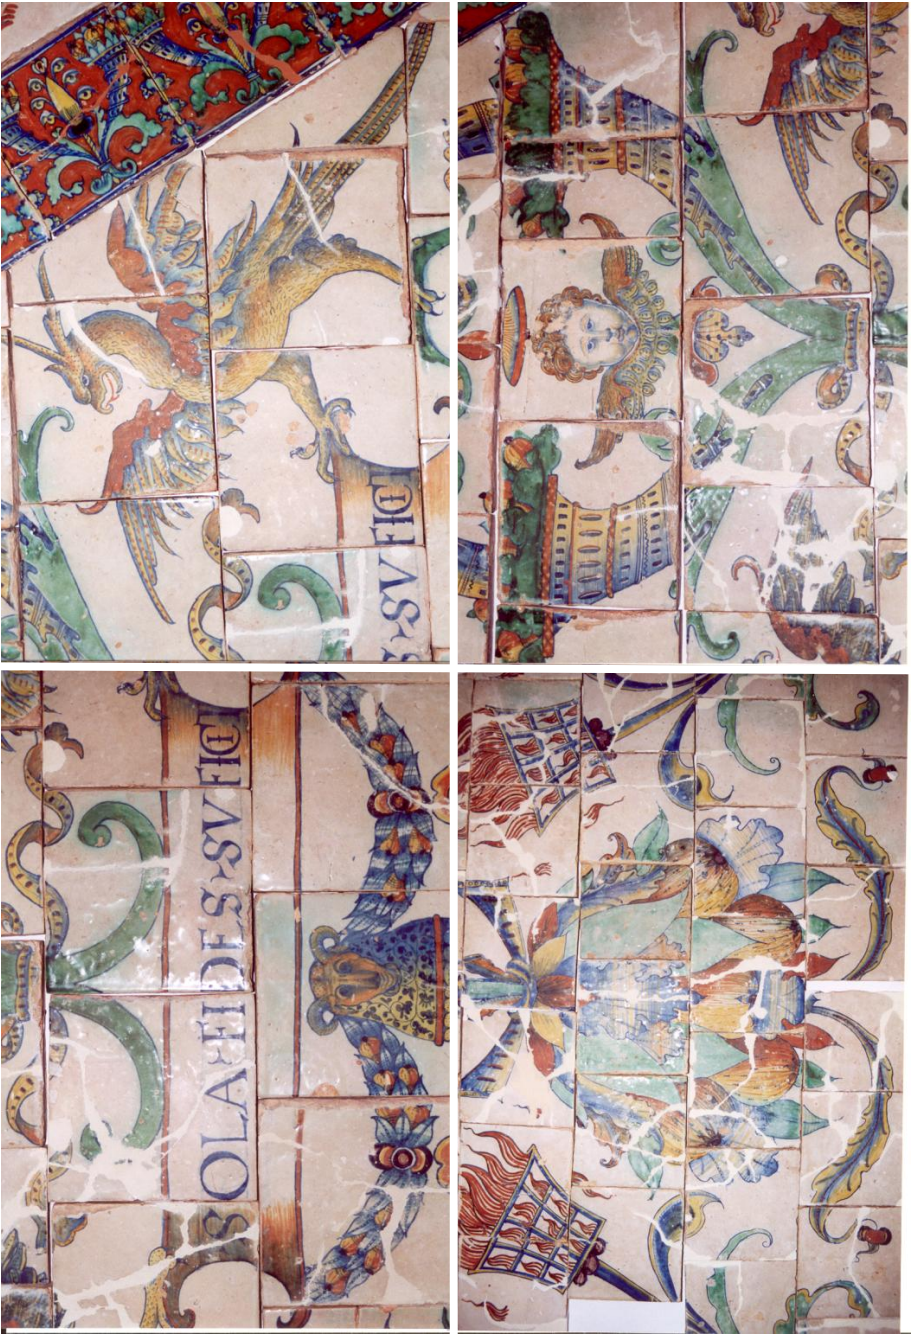
*Proefopstelling in de Loft: detailopnames.*

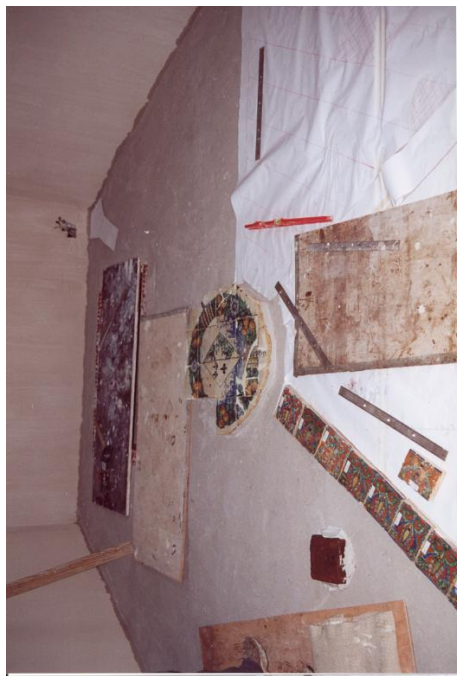
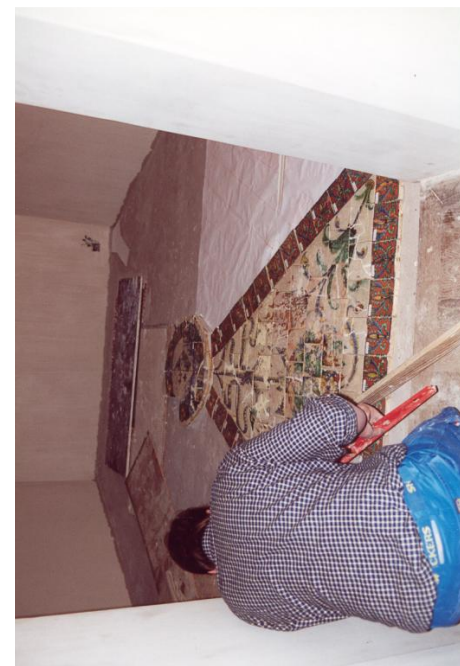
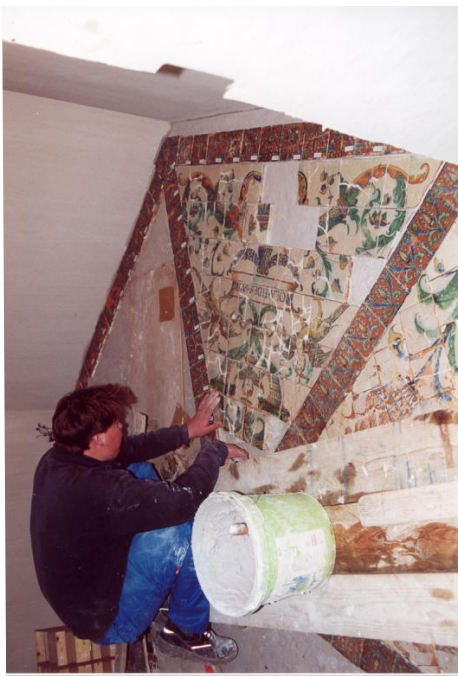
De tegels zijn geplaatst in een bed van een hydraulische kalkmortel, samengesteld uit één deel hydraulische kalk, ruim genomen, en drie delen wit zand. De mortelbedding op de betonconstructie was in eenzelfde hydraulische kalkmortel gelegd, met dezelfde ingrediënten in ongeveer dezelfde verhouding, maar niet voldoende hoog zodat er een dikke laag mortel gebruikt moest worden om de tegelvloer op hetzelfde niveau te brengen als de parketvloer van de aanpalende kamer. Het plaatsen van de tegels werd gestart op 6 december 2000 en was geklaard in zes werkdagen.

*Herbetegeeling van het medaillon, zone A en zone F.*

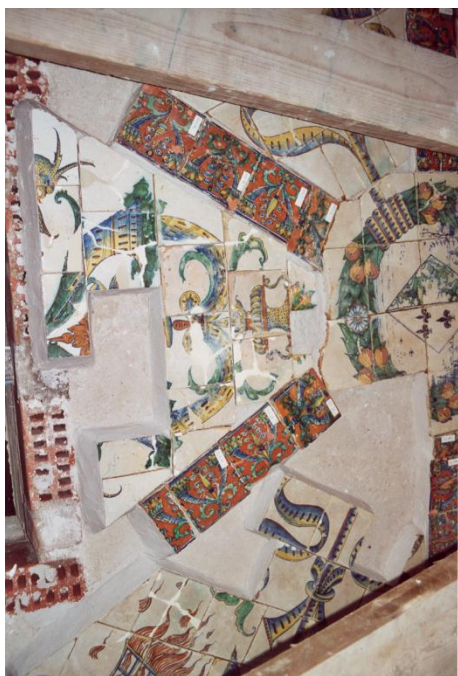
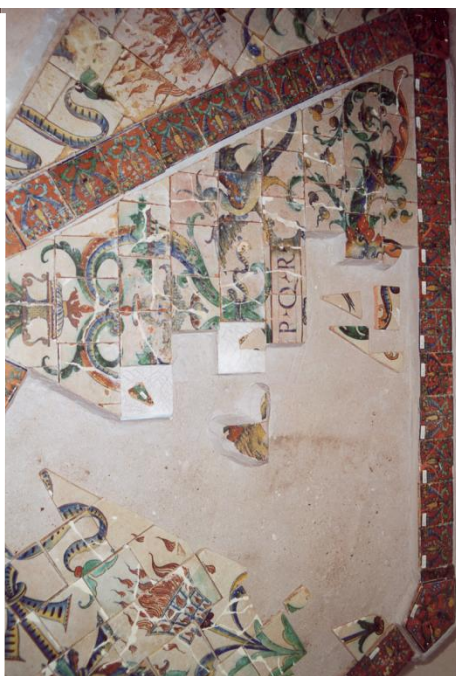
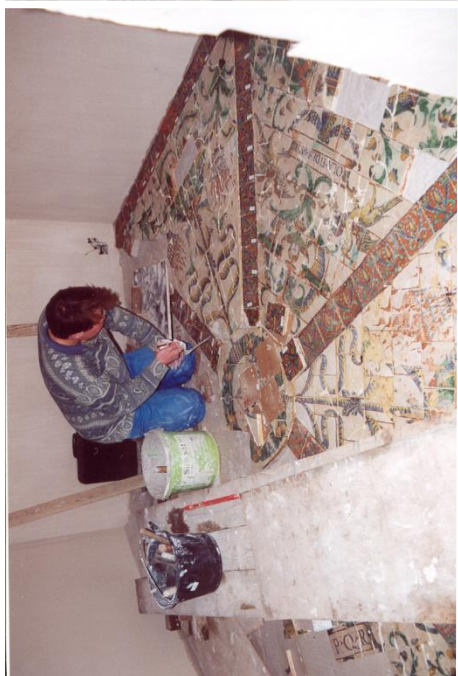
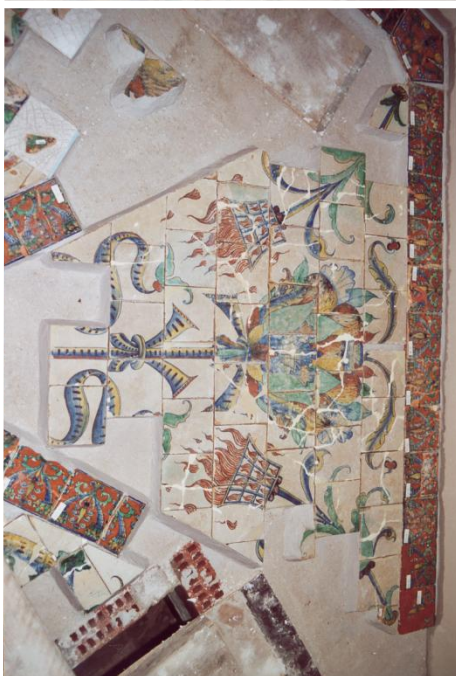
Herbetegeeling van zone E, zone D, zone C en zone B.

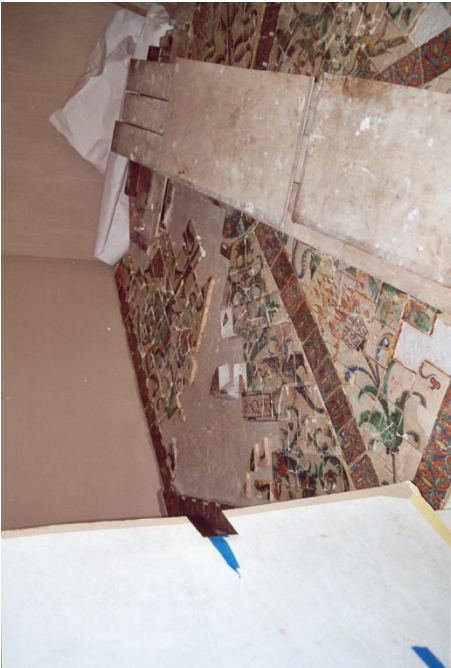
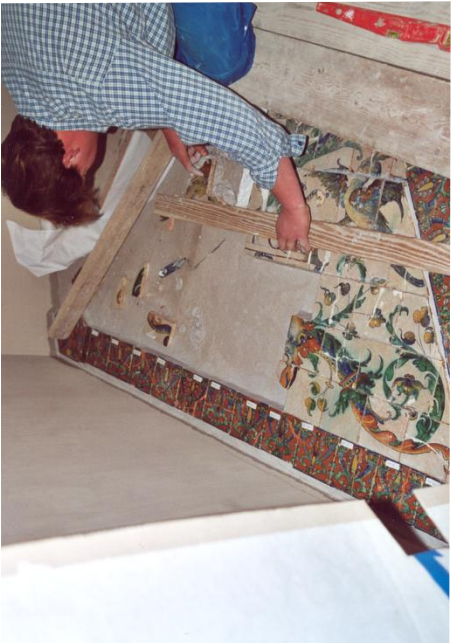
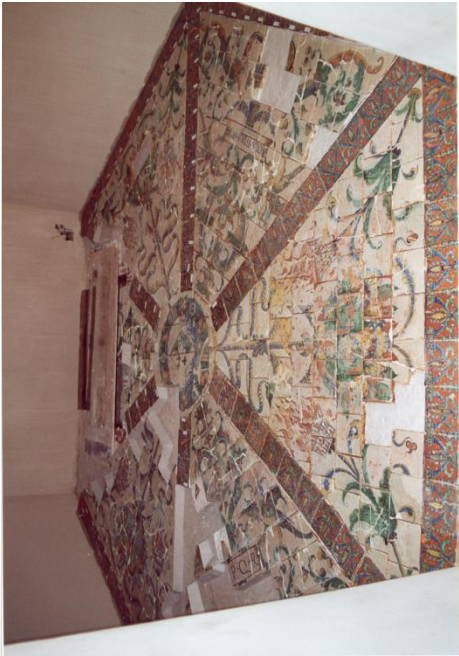
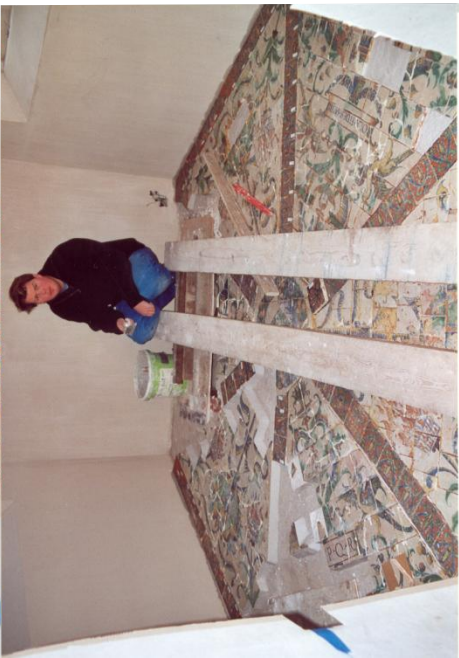
Herbetegeling en afwerking: een delicate opdracht en minutieuze uitvoering.

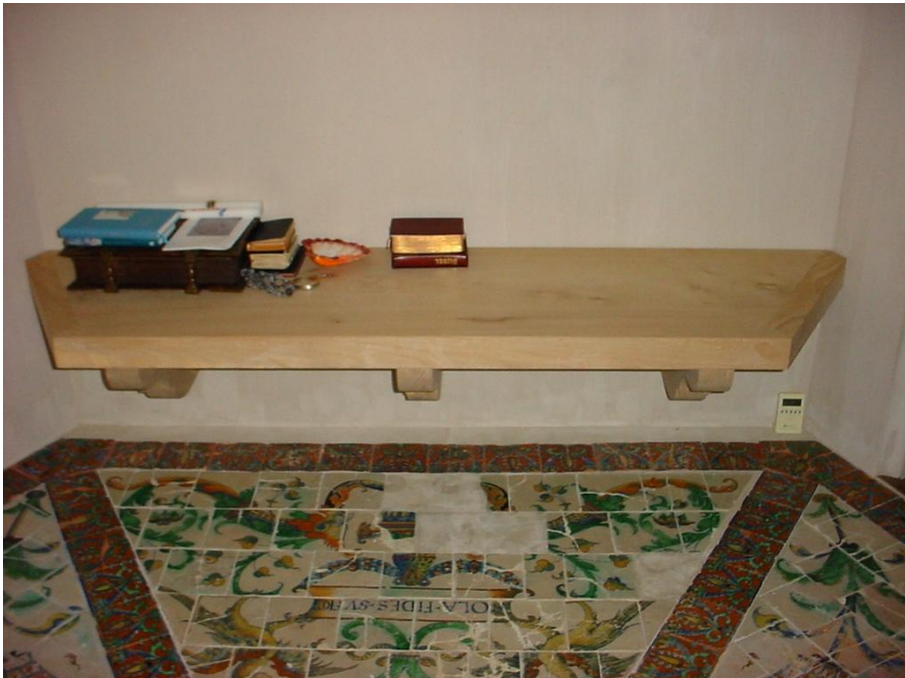
Na deze fotosessie werden in de kapel, links en rechts, op 40 cm hoogte nog twee banken geplaatst die op consoles werden verankerd in de muur. Deze bieden zitcomfort, terwijl de vloer vrij blijft. De planken zijn in nieuw olmenhout, 30 cm diep en 7 cm dik, waarvan de rand in verstek is gezaagd; de voorkant is massief schuin ingezaagd. De zijranden van de zitplank volgen de richting van de roodbruine randtegels die naar het medaillon in het midden van de kapel toe lopen. Omdat de linker muur korter is dan de rechter muur is de linker bank iets smaller gemaakt.

*Zitbank rechts in de kapel steunend op een console verankerd in de muur zodat de majolicavloer vrij blijft.*

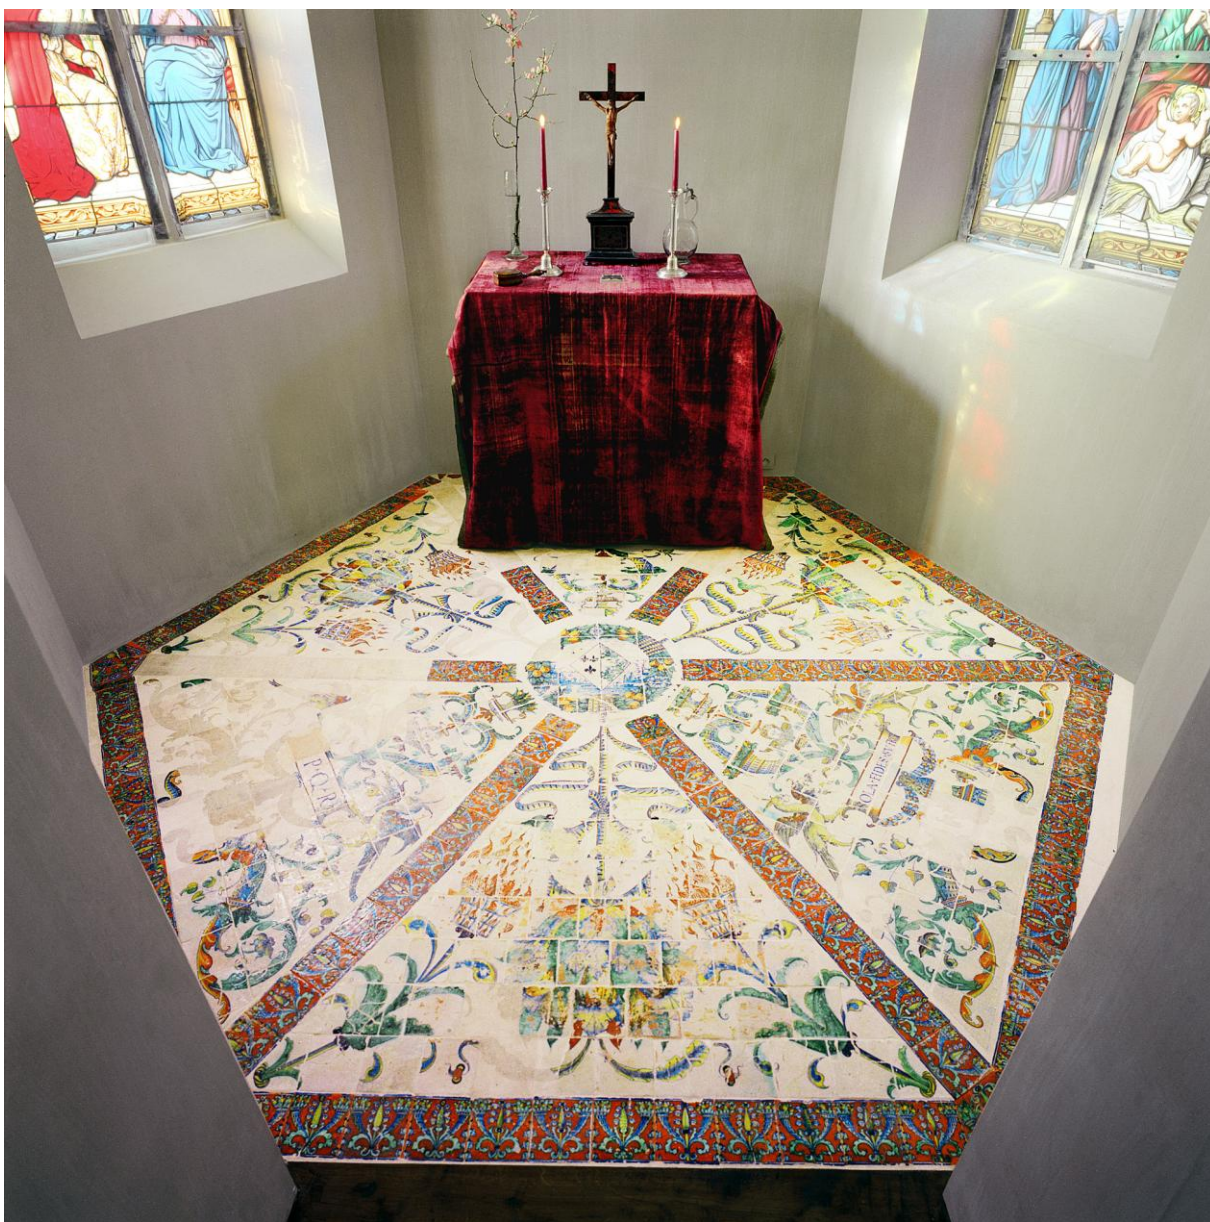
*Globaal zicht van de gerestaureerde kapel en vloer in vogelperspectief.*

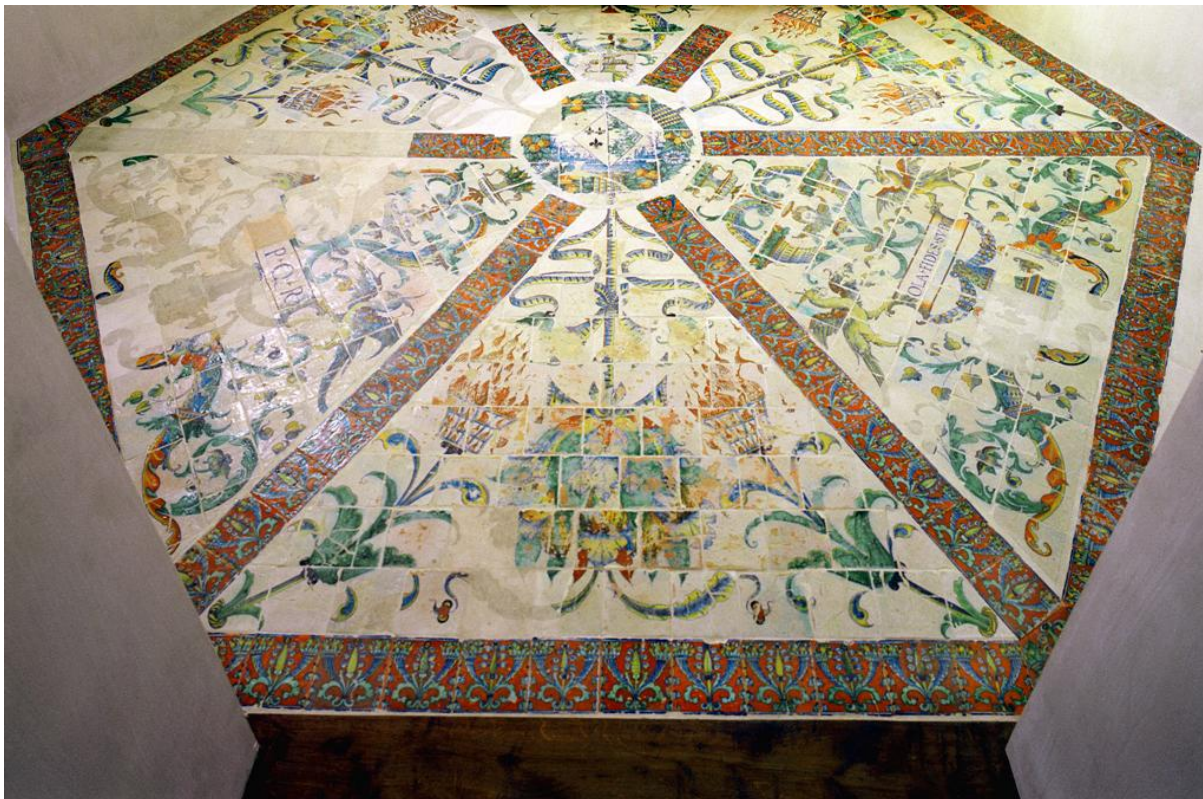
*Globaal zicht van de gerestaureerde vloer.*

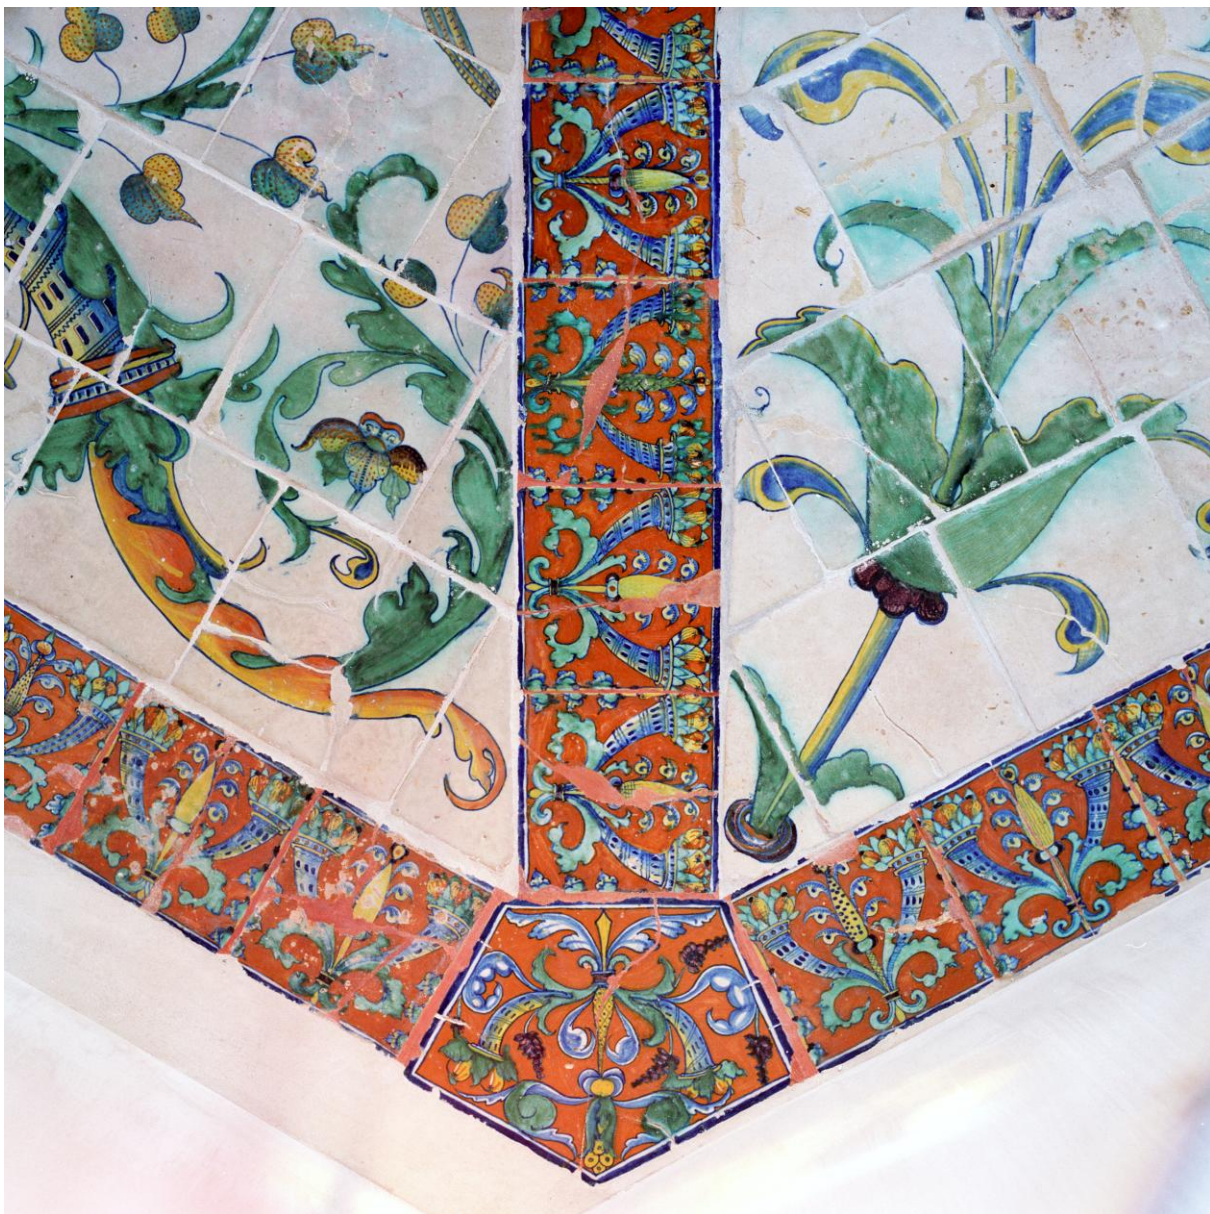
*Gerestaureerde vijfkanttegels met aansluitende friezen van vierkante randtegels.*

Bij de verwijdering - of instorting! - van het stenen vloergewelf is de altaarsokkel mee verdwenen, is de deuropening tussen kapelkelder en aanpalende hoekkelder gedicht, is de belendende kelderruimte opgevuld met bouwpuin, is later de houten vloerdrager aangebracht met een opening uitgespaard onder het altaar als enige toegang tot de kapelkelder, en zijn de majolicategels opnieuw gelegd waarbij de halve tegels mooi werden aangesloten rond het houten kader van het keldergat.

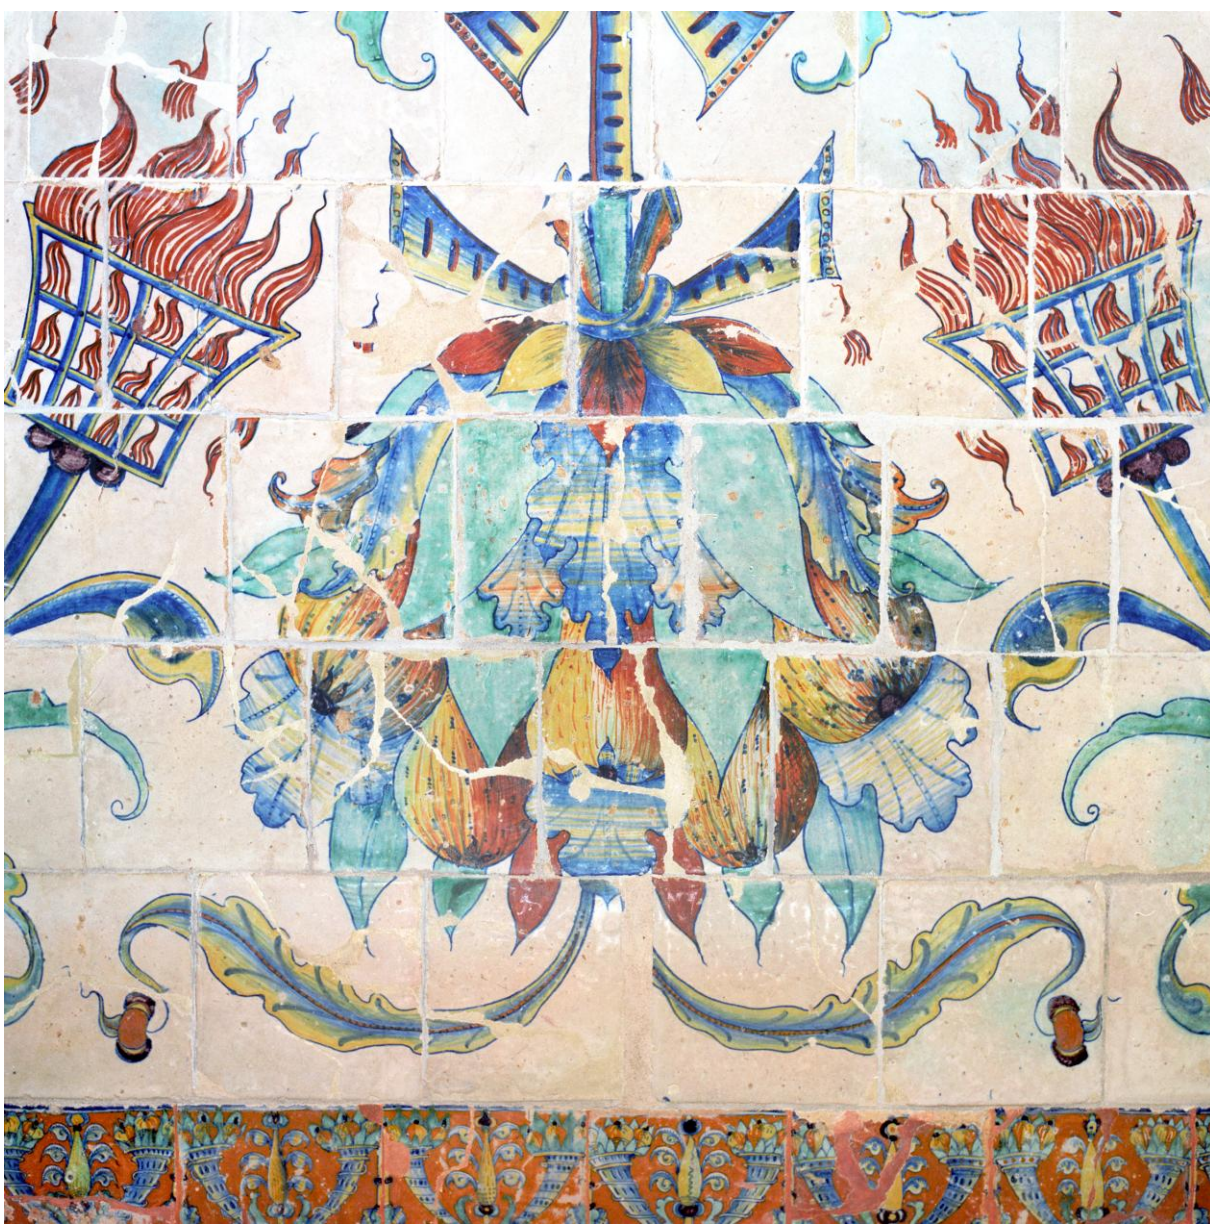
*Herfstboeketdecor met vuurtootsen - detail uit de gerestaureerde zone C.*

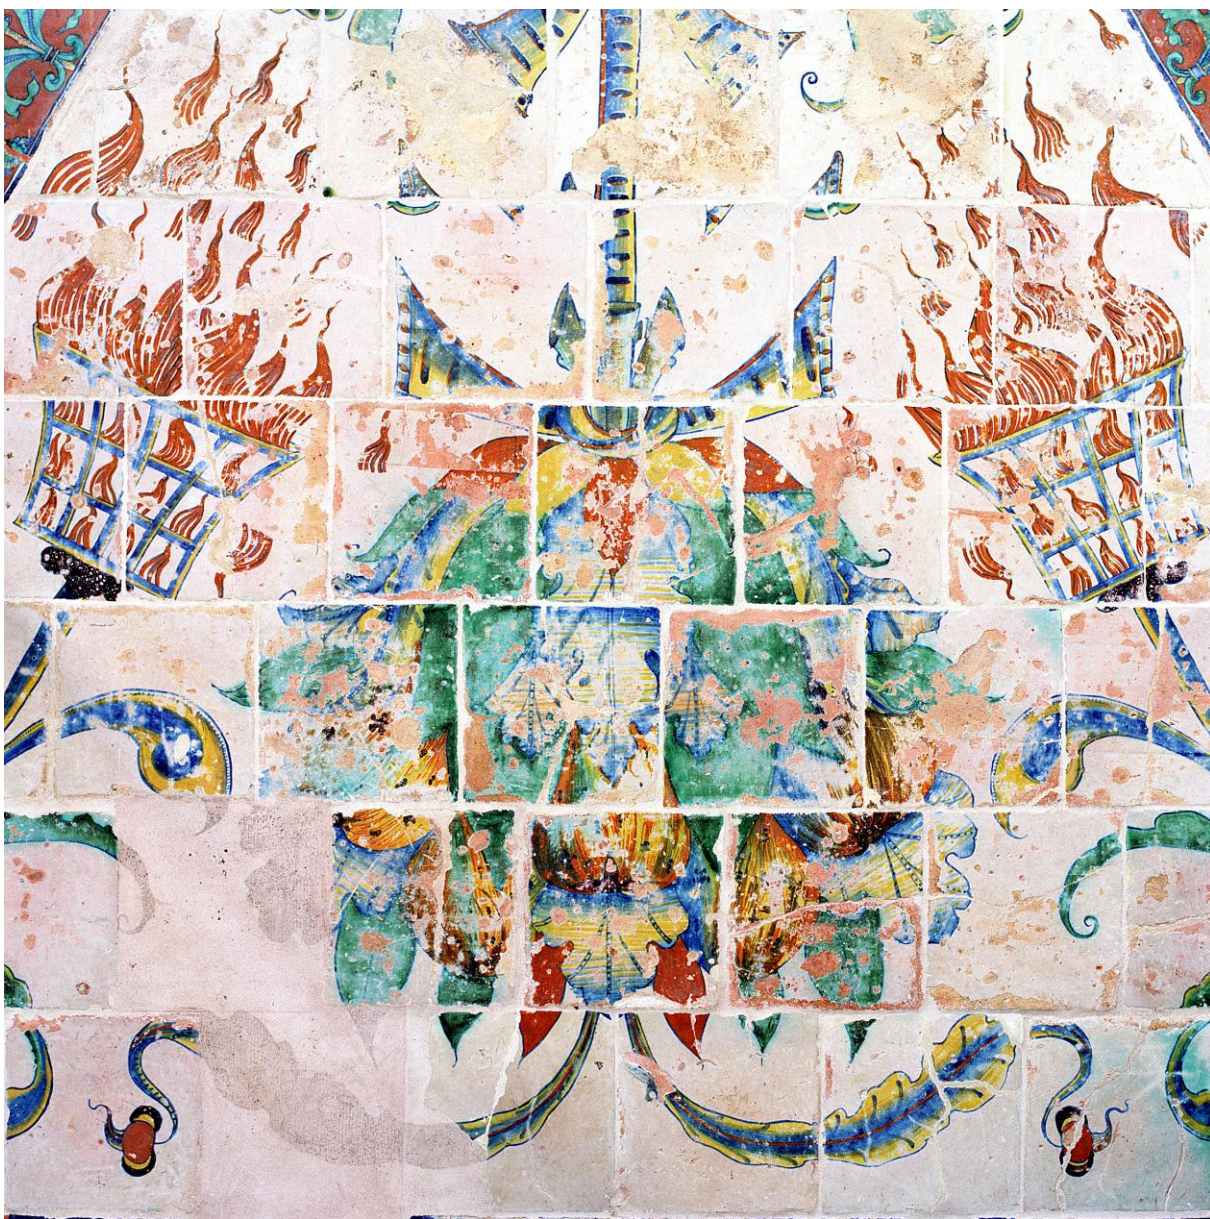
*Herfstboeketdecor met vuurtootsen - detail uit de gerestaureerde zone A.*

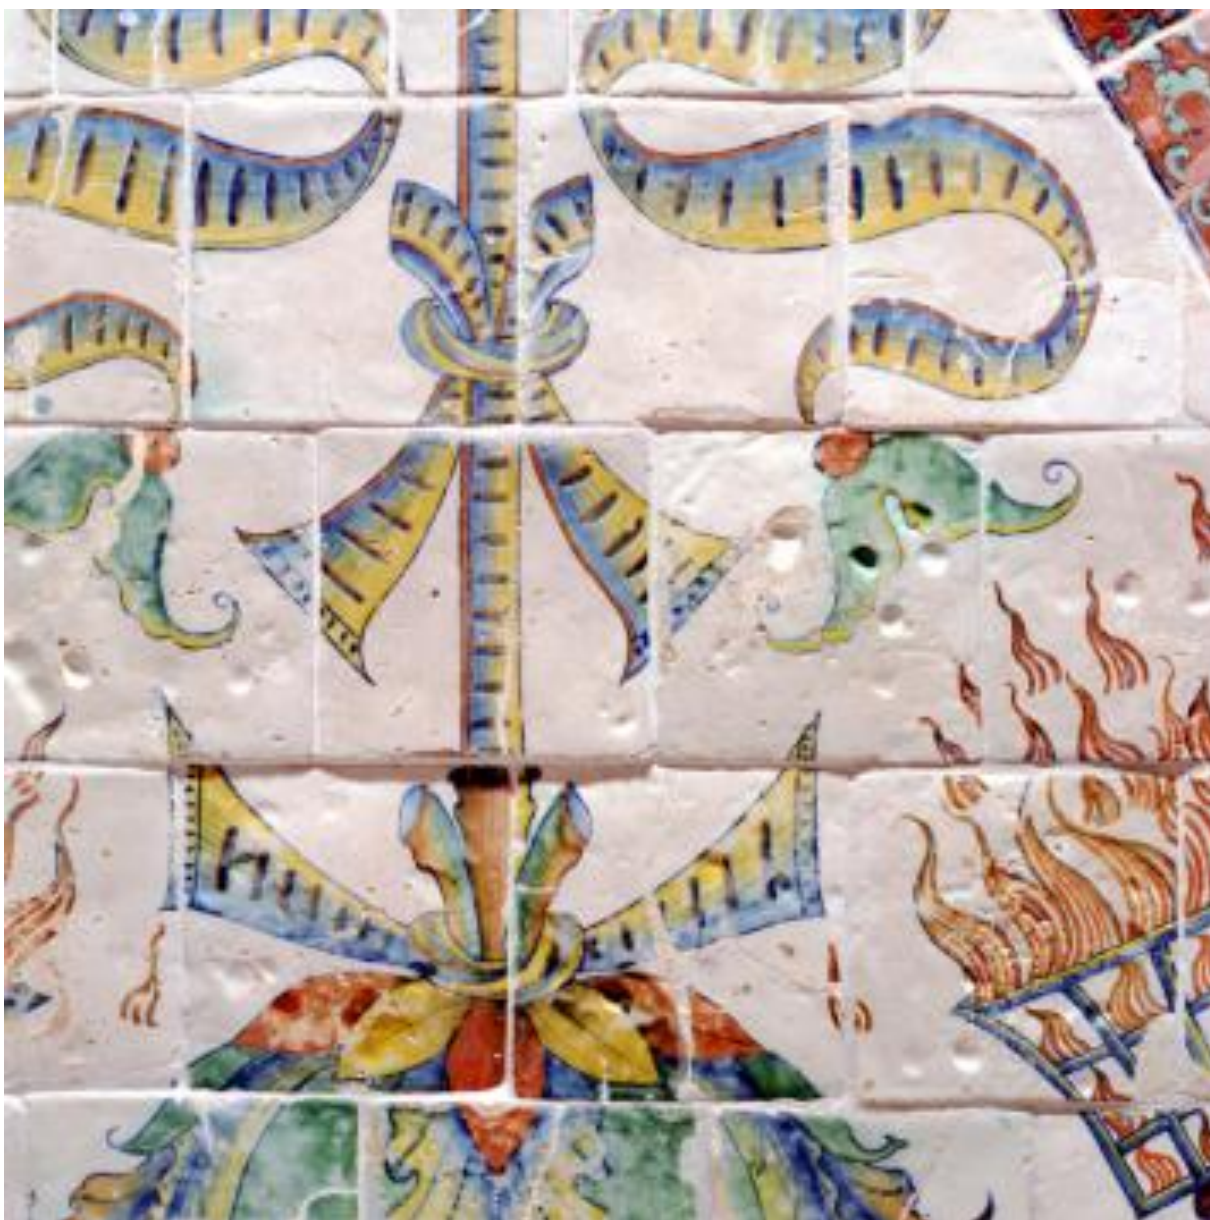
*Vingerindrukken in de tegels van rijen 4 en 5 in zone E.*

In de zones E en F bijvoorbeeld zien we vingerafdrukken bij één op twee tegels, soms wel negen en meer per tegel. Dit wijst erop dat de kleitegels van beide zones zeer snel zijn bijgemaakt. Dit fenomeen van vingerindrukken, met soms heel duidelijk zichtbare huidnervatuur, is nooit eerder zo talrijk en zo opvallend aangetroffen op tegels uit die periode.

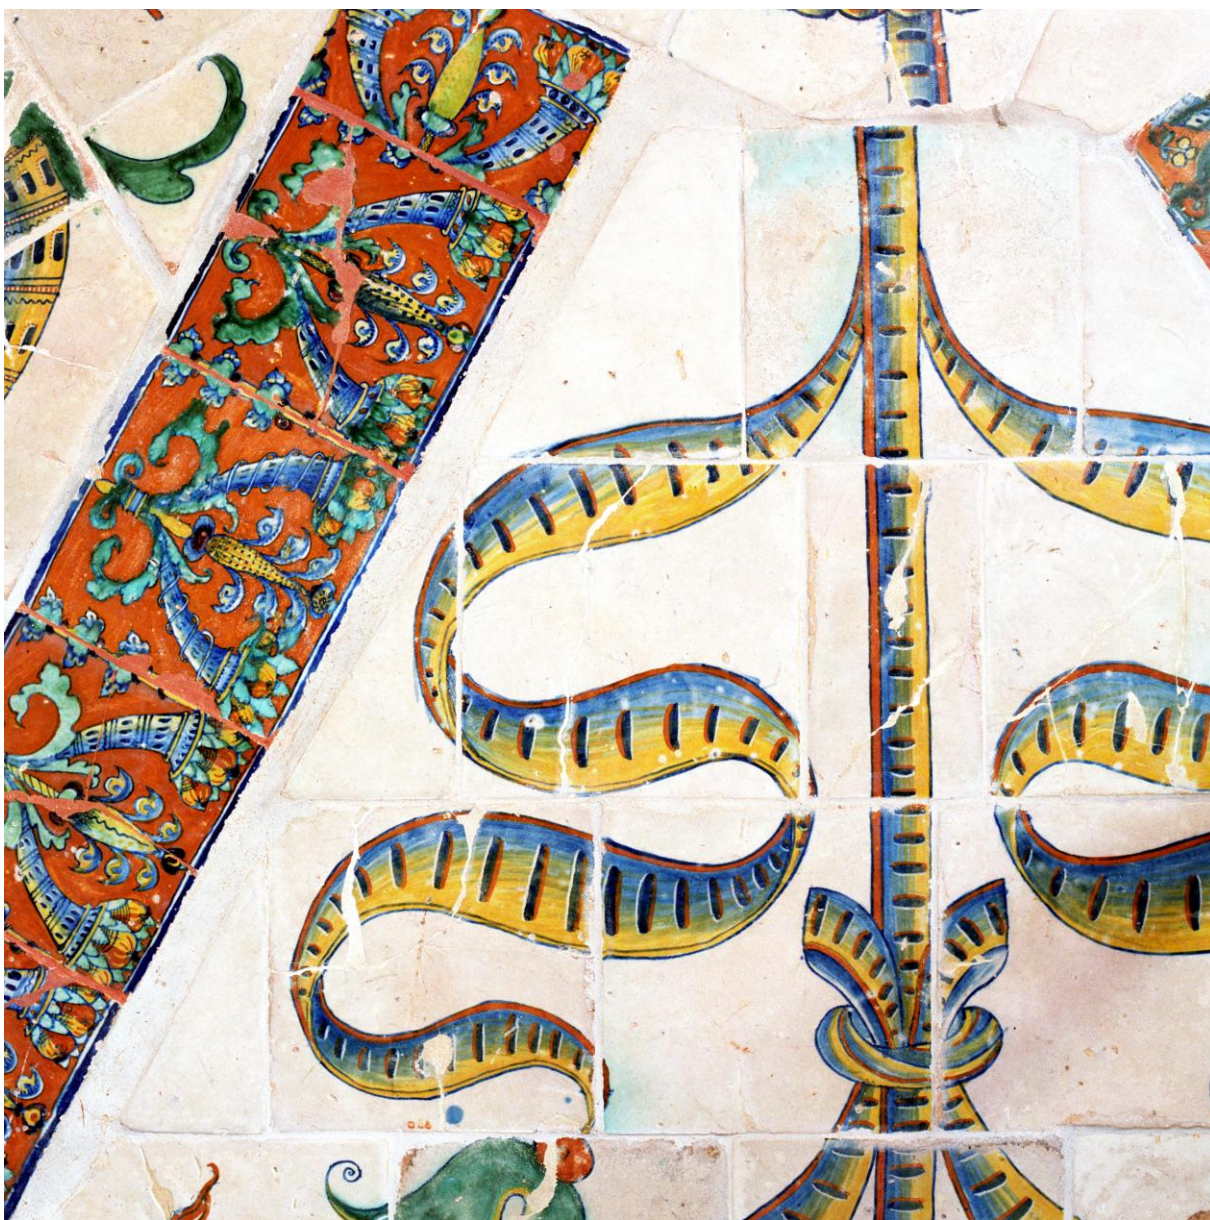
*Drie verschillende tegelvormen: vierkant, rechthoek en driehoek -  
detail uit de gerestaureerde zone E.*
