VDM, Grimbergen

ONTWERPSCHETS

UITVOERINGSPLAN

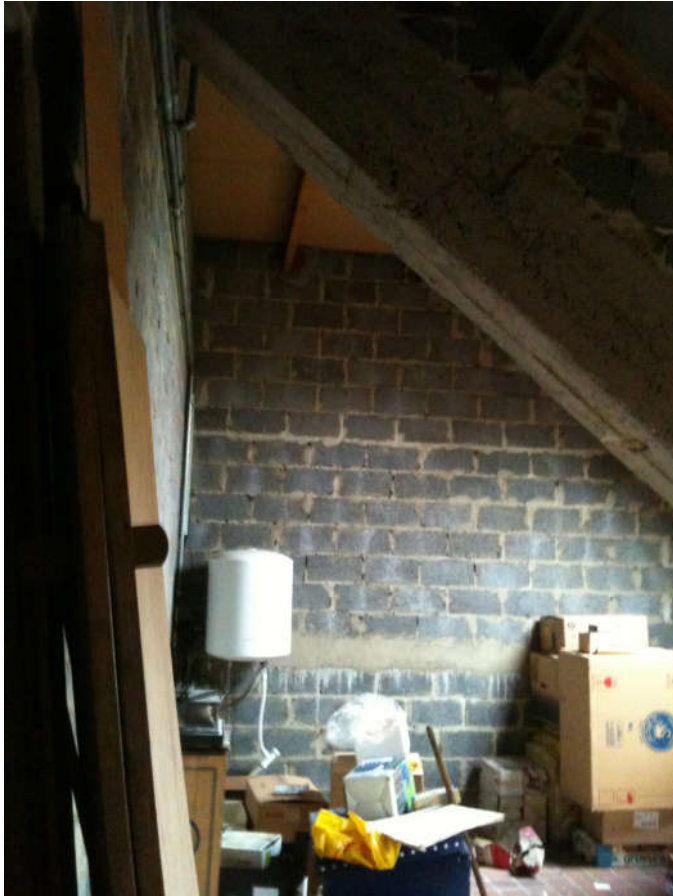
De zolderruimte werd leeggemaakt. Alle nutsvoorzieningen werden ontmanteld en vervangen door nieuwe leidingen.

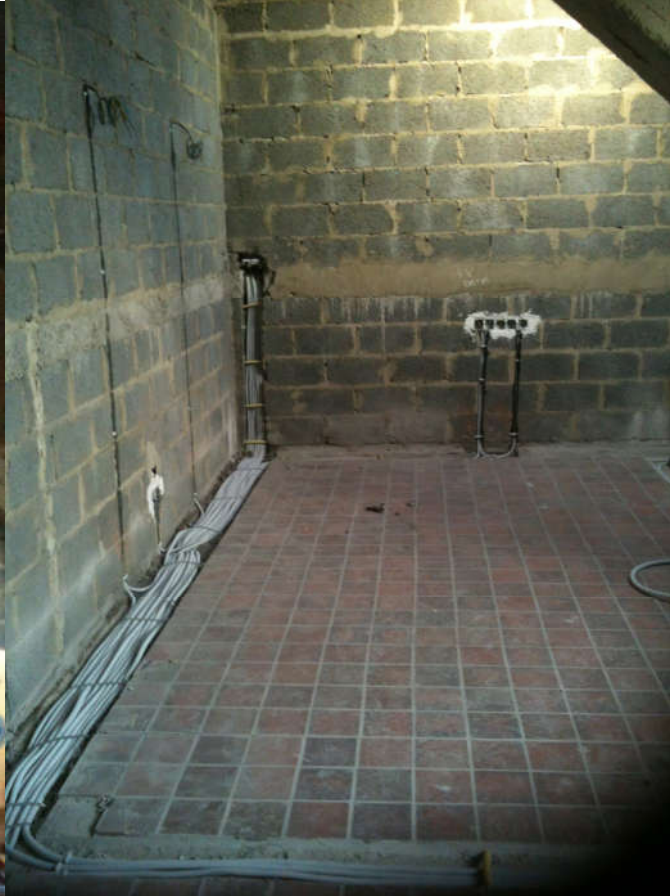
De keramische tegel is blijven liggen. Hierin werden de kabels ingeslepen. Achteraf werd het geheel geschuurd en met egaline uitgevuld. Vervolgens werd parket geplaatst.

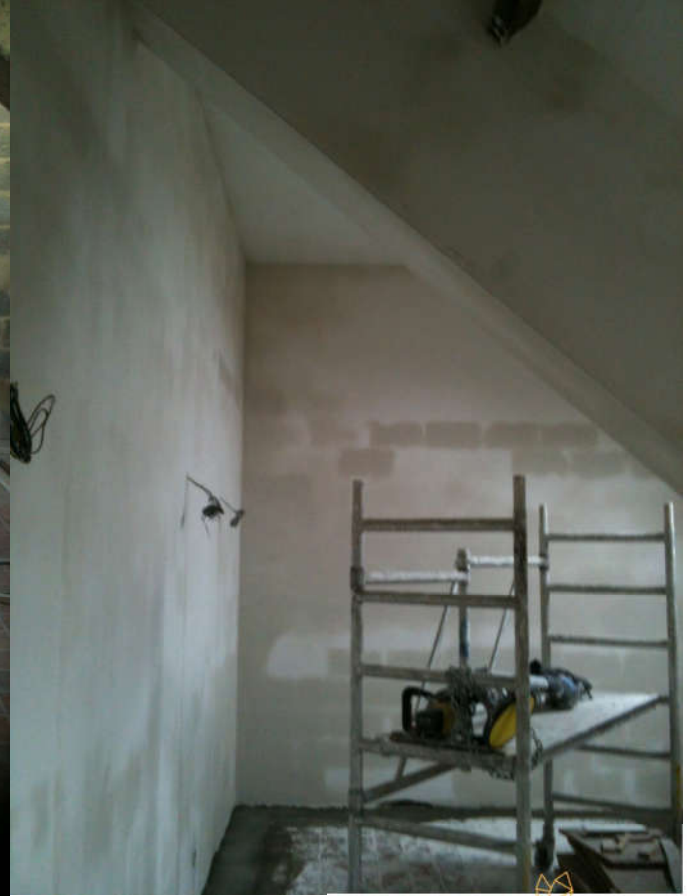
In de muren werd nieuwe wandverlichting geplaatst. De betonblokken werden bezet en geschilderd.

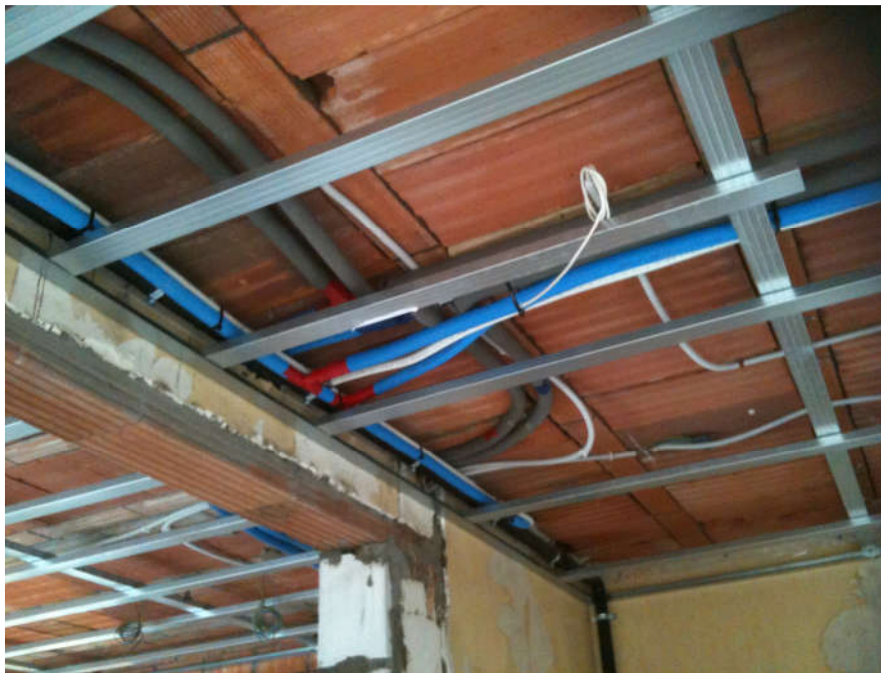
Onder het bestaande plafond werd een **verlaagd plafond** geplaatst. Zo konden nutsleidingen weggewerkt worden en inbouwverlichting voorzien, zonder te raken aan de constructie.

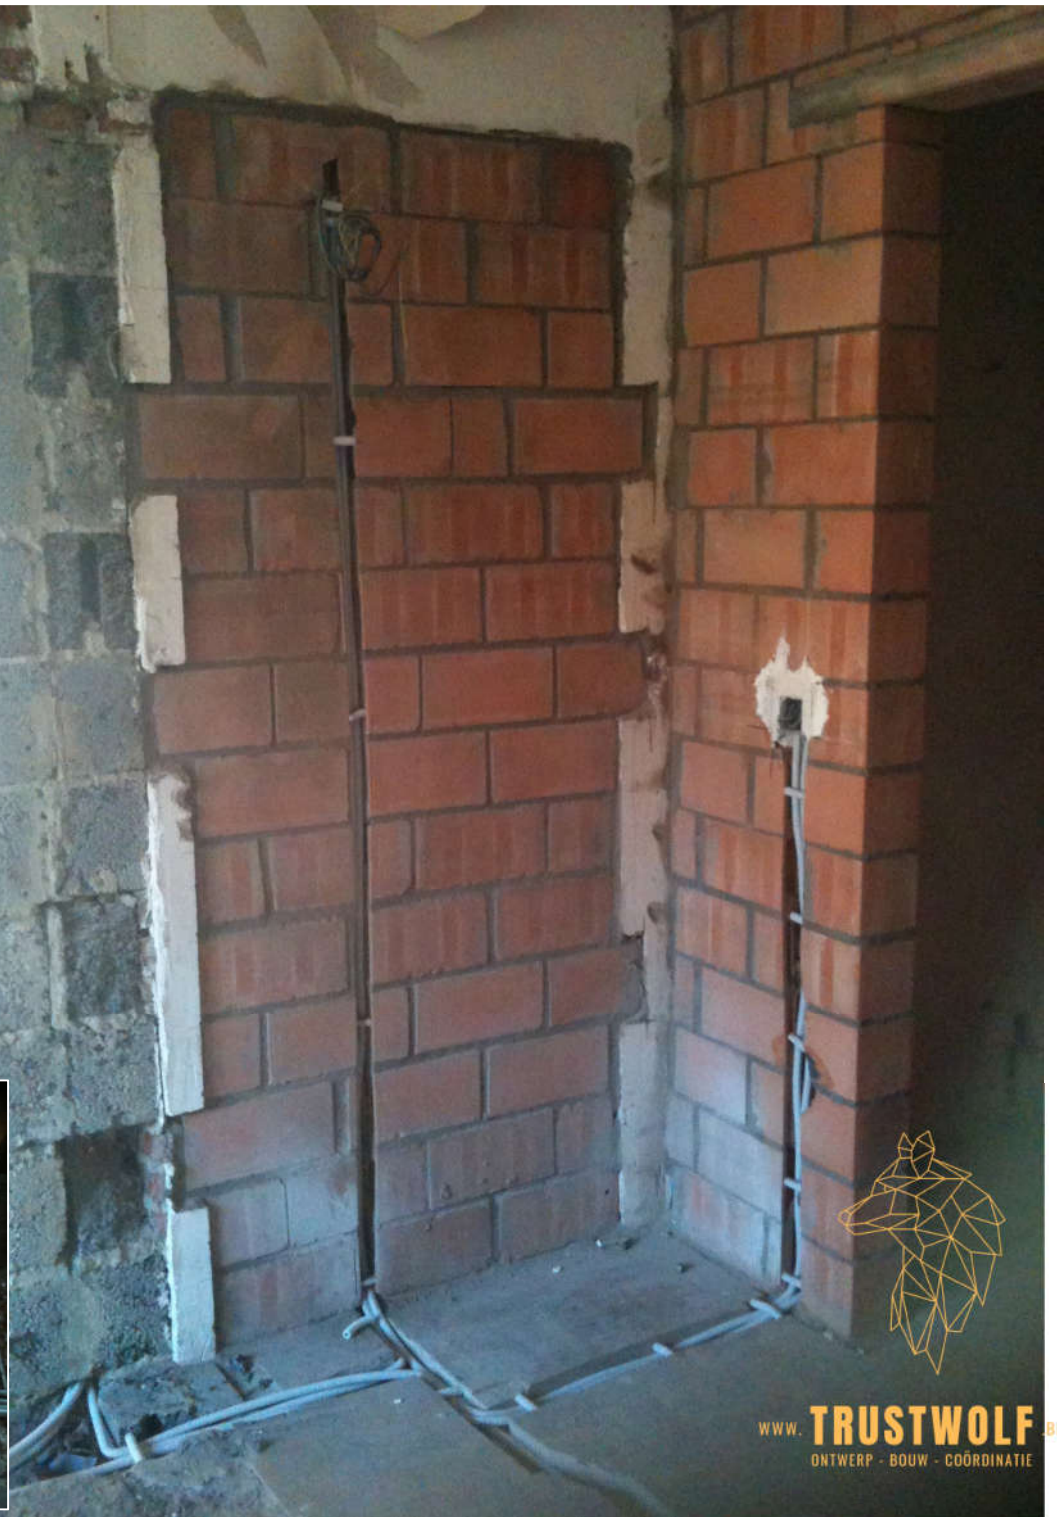
De oude vloer lag overal en op hetzelfde niveau. In de nieuwe situatie kwam er zowel **parket** als **natuursteen**, elk met hun eigen dikte. Bovendien kwamen er met de vervanging van de elektriciteit nieuwe kabels op de betonplaat. Om dit alles weg te werken en gelijk te trekken werd er een **nieuwe uitvullaag** (chappe) gelegd.

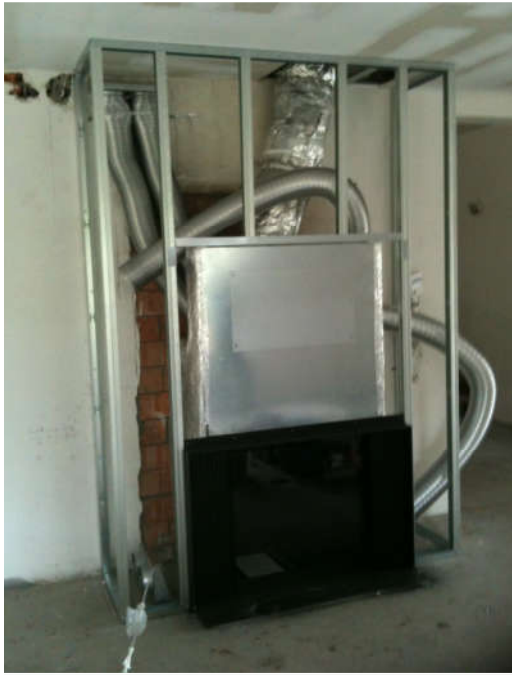
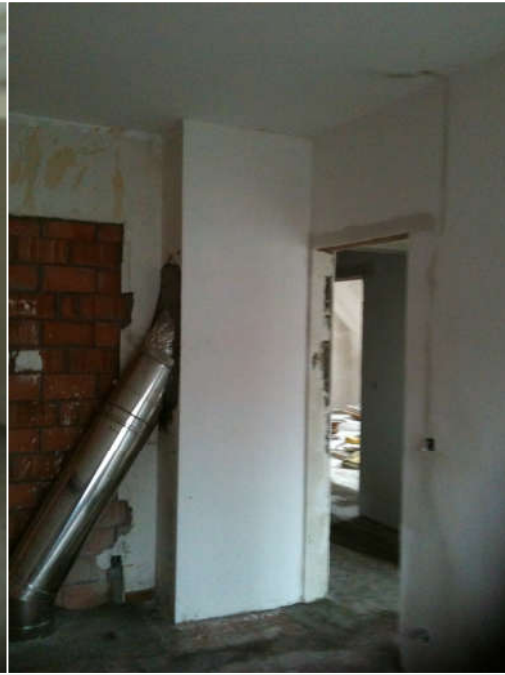
Het haardlijf is ombouwd met een structuur van **aluminium profielen** en **gipskartonplaten**. Via de kruipruimte wordt er **verbrandingslucht** aangezogen. De **convectielucht** trekken we aan via de plint. De uitblaas mondt uit in de woonkamer en in de achterliggende inkomhal.

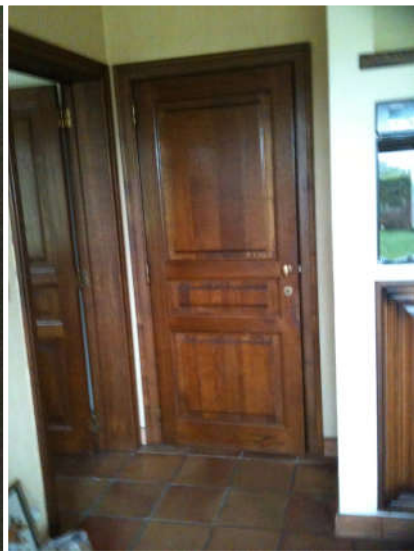
Op andere plaatsen hebben we geopteerd om de binnendeuren visueel te laten wegvallen door ze gelijk te laten liggen met de bezetting en niet te voorzien van omlijstingen of zichtbare kaders.

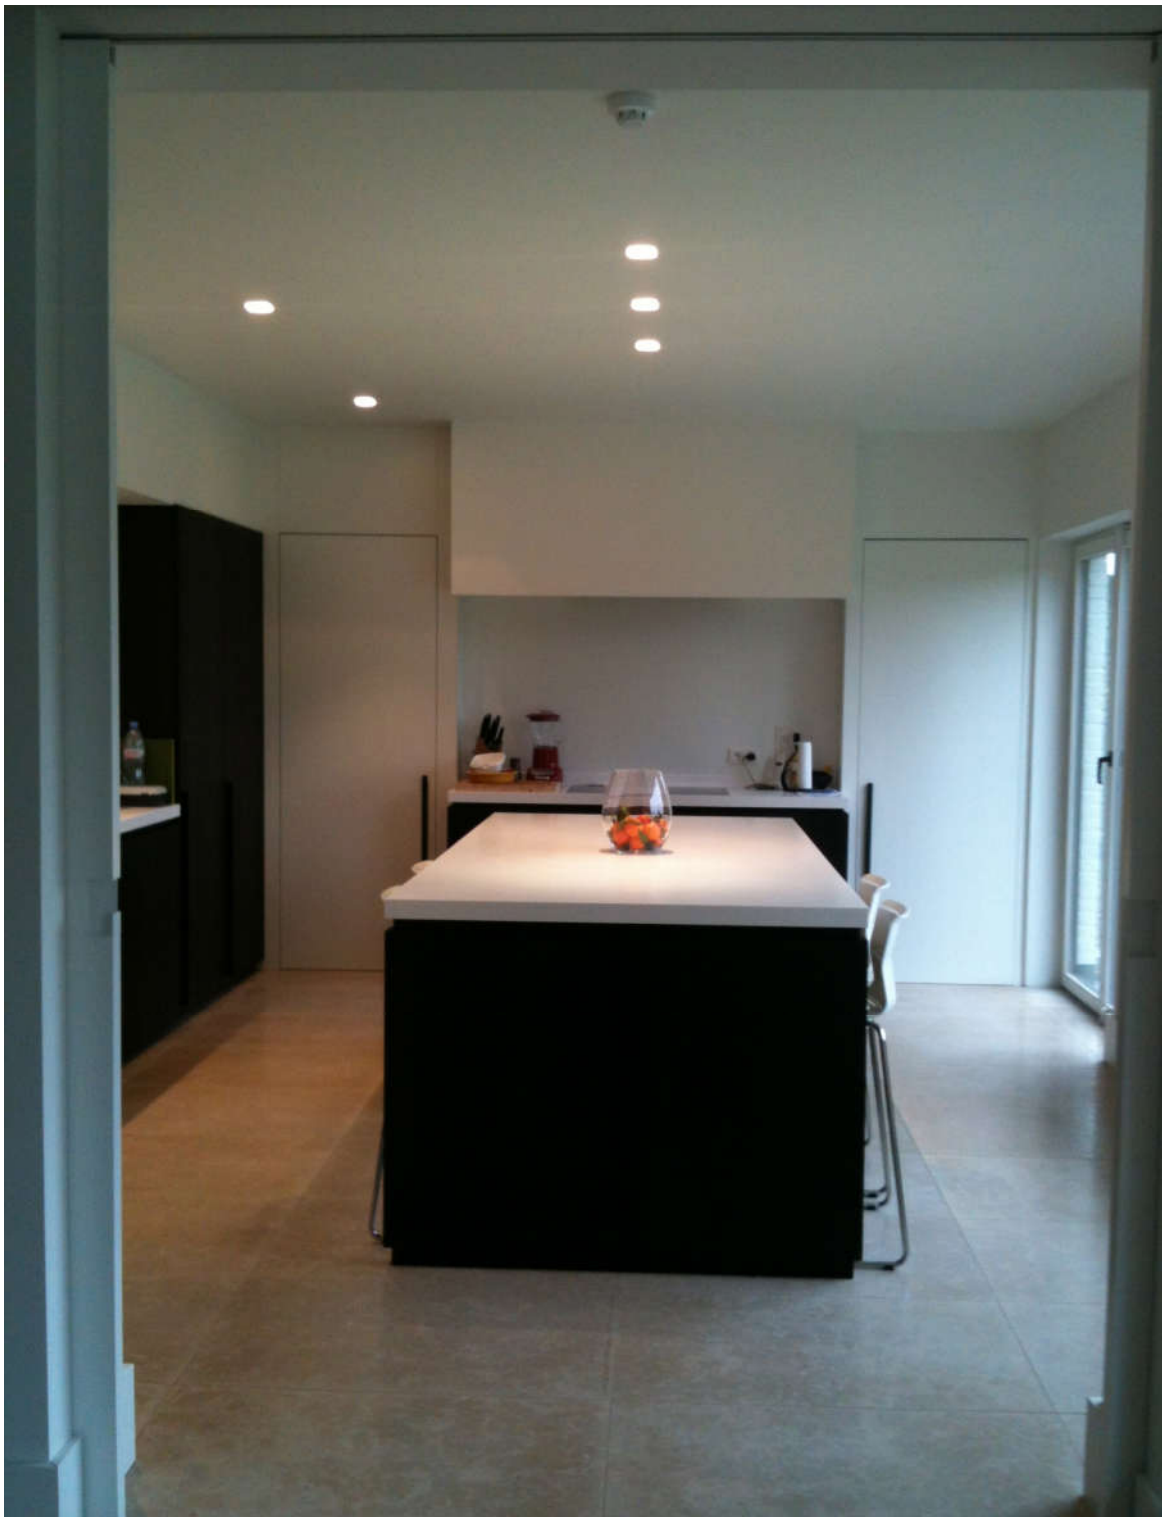
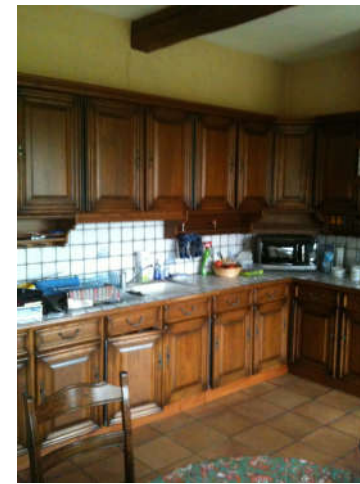
De nieuwe keuken werd net als de inkomhal en de badkamers voorzien van **natuursteen tegels**. De kookwand is opgebouwd uit onderkasten in **gebeitste eik finer**. Bovenop een wit **solid surface werkblad**. De ombouw in MDF gelakt, links met een kast, rechts met een deur naar een achterliggende ruimte.

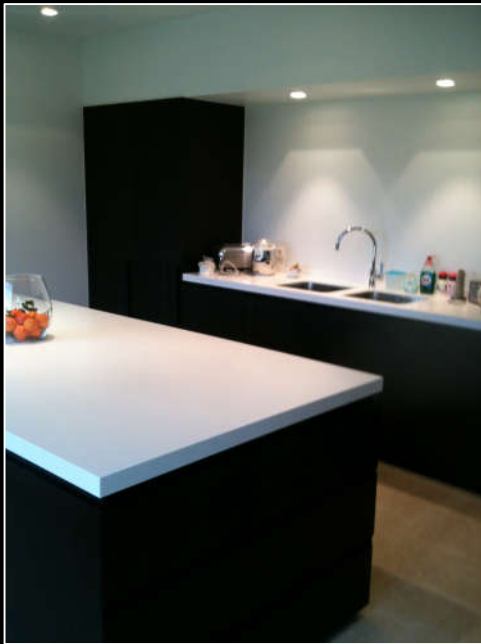
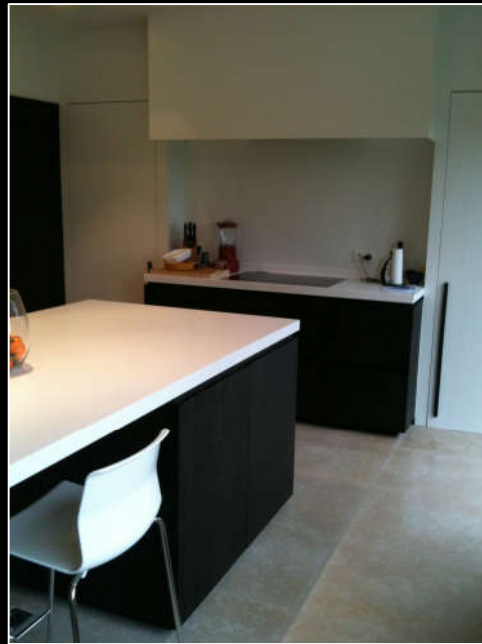
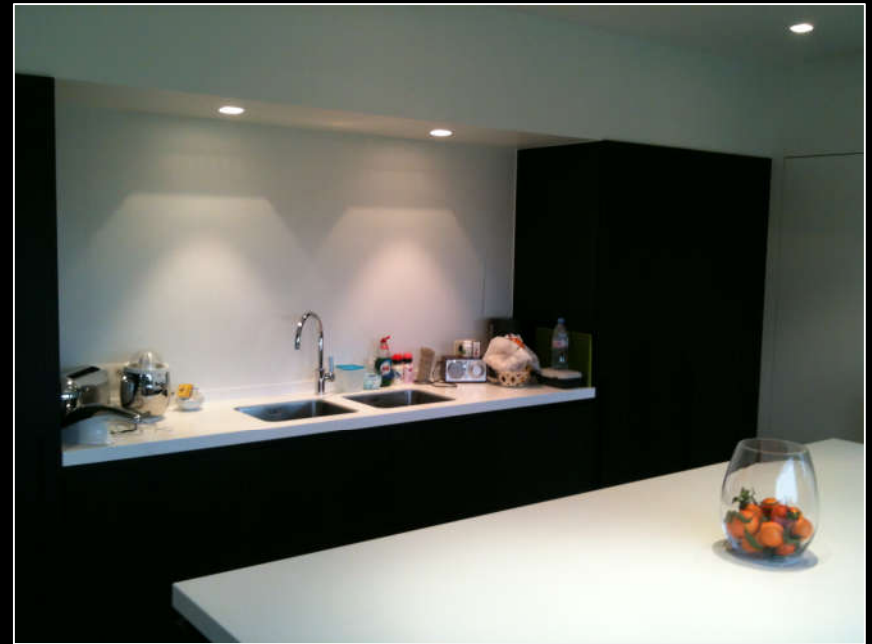
De spoelwand kreeg links bergingskasten, centraal onderkasten met **geïntegreerde vaatwas**.

Rechts een kast met **draaiinschuiffront**, waarachter de toestellen zitten. In de bovenbouw werd de ventilatie geïntegreerd.

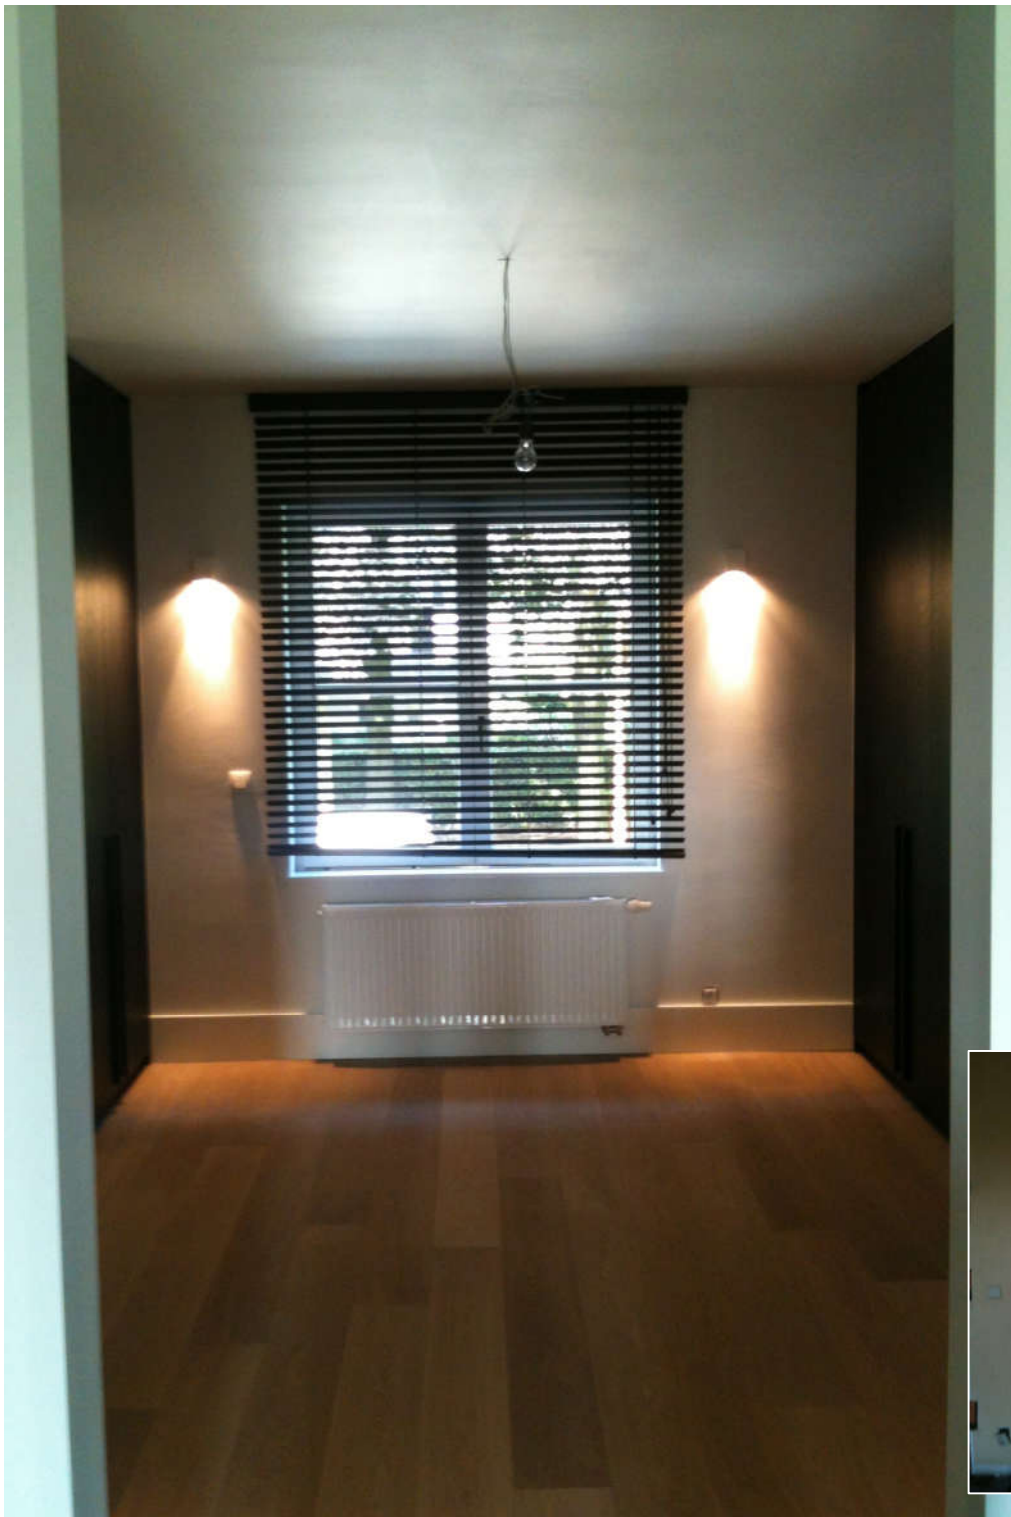
Op de bestaande parket werd een nieuwe parketvloer geplaatst. De wanden werden opnieuw bezet en voorzien van **wandverlichting**. Het geheel werd voorzien van **inbouwkasten** in eik fineer.
