PLEJEPLAN
for
VESTERLED SØ

Udarbejdet for SØ-85-GRUPPEN af Biomedica

Haraldsted april 1997

PLEJEPLAN FOR VESTERLED SØ

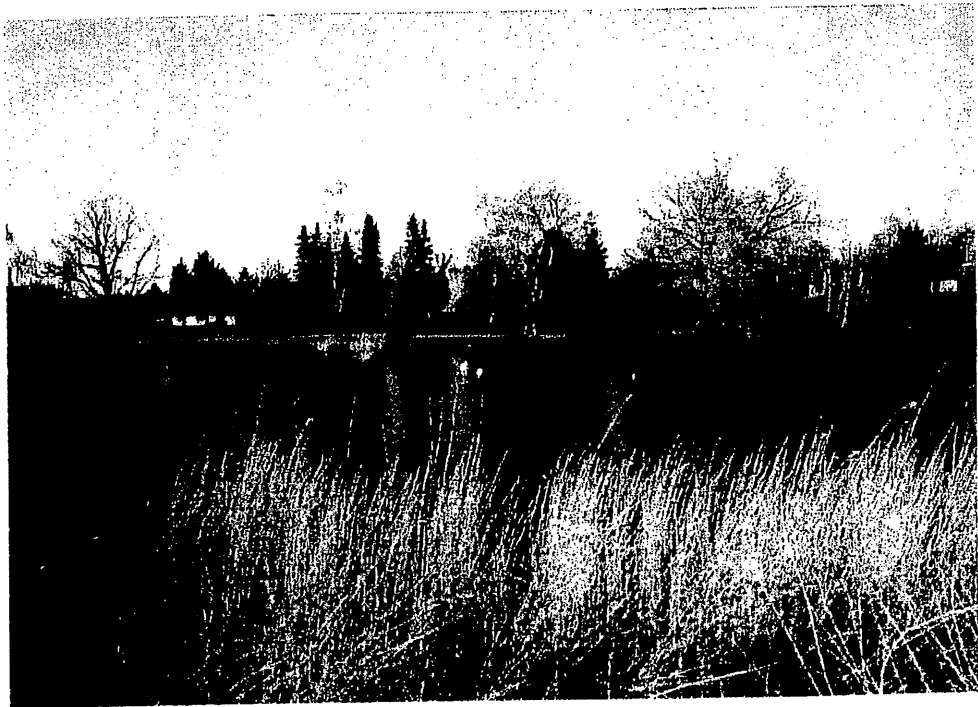
Fig. 5. Vesterled Sø set fra Hækmose-bebyggelsen mod Vesterled. I forgrunden ses en tagrørsbevoksning.
