Herlev Kommune

Vesterled sø – Tilstandsvurdering og potentiale september 2005

Hedeselskabet
Miljø- og Energi as
Ringstedvej 20
4000 Roskilde
Telefon 46 30 03 10
Telefax 46 30 03 11

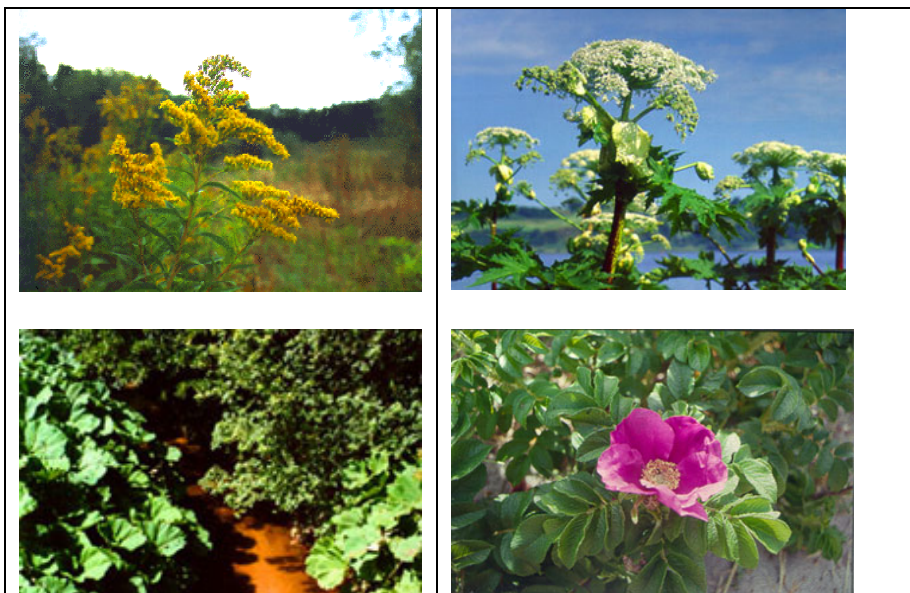
Også andre såkaldt invasive arter blev registreret ved Vesterled sø, om end de i udbredelse udgør et meget mindre problem end gyldenris. Det drejer sig kæmpebjørneklo, rød hestehov og rynket rose (se fotos af arterne i figur 5.1).

Figur 5.1: *Invasive plantearter registreret ved Vesterled sø. Kanadisk gyldenris (ø.tv.), kæmpe-bjørneklo (ø.th.), rød hestehov (n.tv.) og rynket rose (n.th.).*
Fotos: <http://www.sns.dk/natur/groen/arterne/default.htm>.

Kæmpebjørneklo vokser hist og her ved den vestlige bred af søen nær tilløbet fra regnvandskloakken og ved den privatejede bredzone. Det er den mest frygtede invasive planteart i Danmark, da den udkonkurrerer al hjemmehørende vegetation på de invaderede steder. Kæmpebjørneklo spredes ved hjælp af frø. En stor plante sætter ca. 50.000 frø og da ca. $\frac{1}{4}$ af dem kan spire betyder det, at bare én enkelt plante vil kunne dække et stort areal i løbet af 1-2 generationer, hvis man ikke bekæmper den.

Rød hestehov vokser ligeledes ved søens vestlige ende hvor den danner en mindre bestand ved tilløbet fra regnvandskloakken. Rød hestehov er især et problem langs vandløb hvor dens store blade skygger al anden vegetation væk. Arten formerer sig oftest ved rodkud og selv stumper af roden kan etablere sig nye steder, f.eks. når man flytter rundt på jorden i forbindelse med gravearbejder.

Rynket rose (eller hyben-rose) vokser et par steder ved stien rundt om Vesterled sø – nær tilløbet fra regnvandskloakken og ved overgangen til private haver i den nordøstlige ende af søen, hvor den begge steder dækker ca. 5–10 m². Da arten ikke er naturligt hjemmehørende i Danmark, spreder sig kraftig og er svær at bekæmpe er den et problem i den danske natur, især på sandede jorde. Rynket rose formerer sig både med frø og rodkud. Skud fra roden gør, at en enkelt plante kan brede sig over store områder.

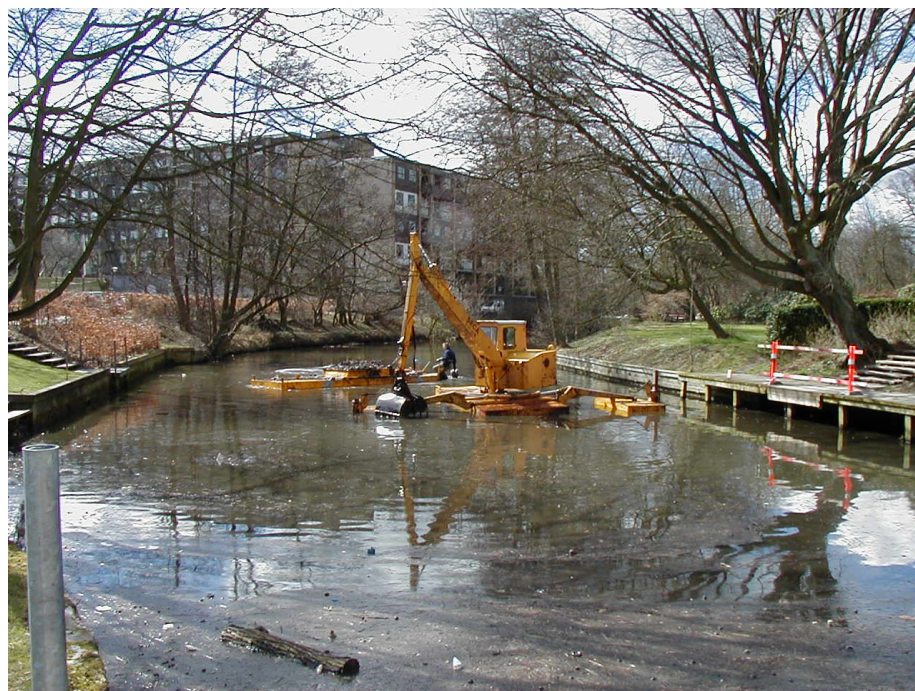
Grabning af sediment fra et vandfyldt bassin sker ved brug af en gravemaskine, der flyder på en flåde. Hedeselskabet har bl.a. anvendt denne metode ved oprensning af Fæstningskanalen i Lyngby-Taarbæk Kommune.

Sedimentet grabbes op i en pram

Maskinen grabber materialet direkte op i nogle mindre pramme. Prammene kan herefter ved hjælp af en kran tømmes i et mellemdepot, i en afvandingscontainer eller direkte i en lastbilcontainer på land.
