Asbestinventarisattest

Zwaantje 34, 9130 Beveren-Kruibeke-Zwijndrecht

Attestnummer : **20260113-000287.000**
Uitgegeven op : **13.01.2026**
Geldig tot : **Onbeperkt** (tenzij de toestand wijzigt)

Asbestveilig (maar mogelijk niet asbestvrij)

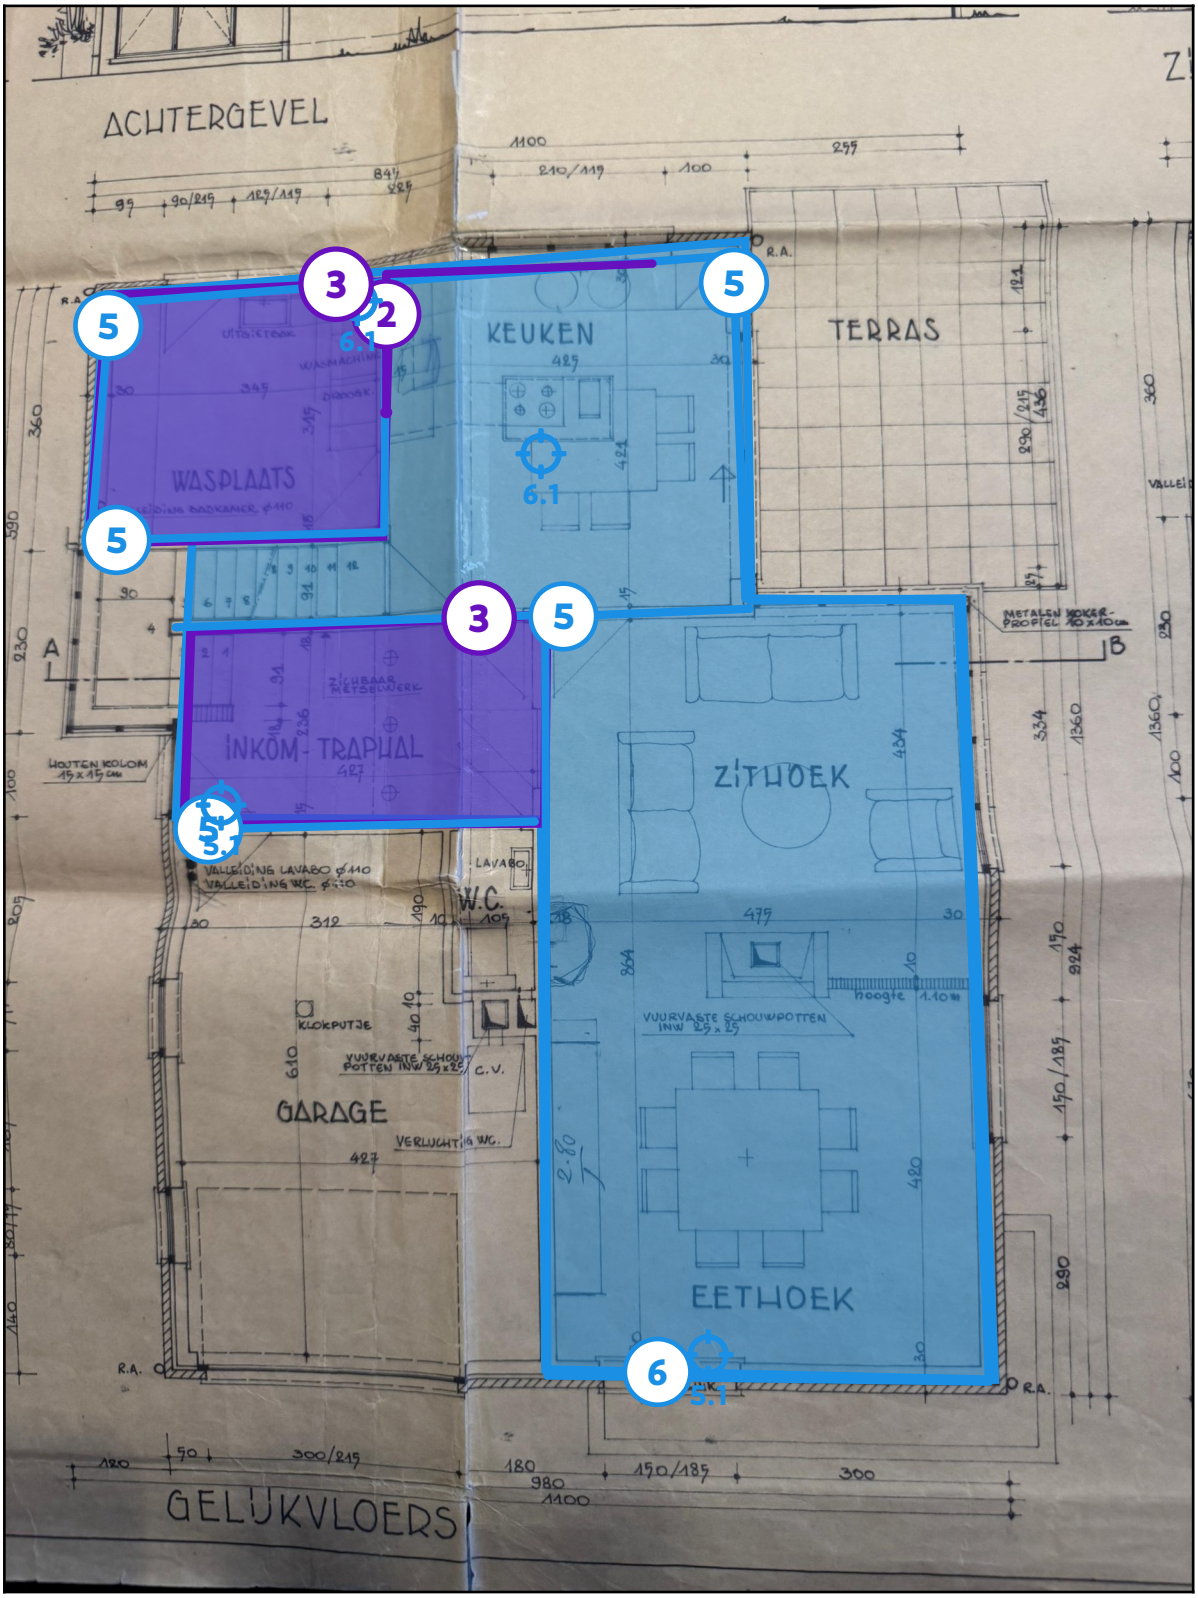
Plan 1.1: glv

2. Faiencetegels (lijm)	Advies	-
3. vloertegels (lijm)	Advies	-
5. Pleisterwerk wanden	Geen asbest	-
5.1 Code: st01	Mengmonster	-
6. Pleisterwerk plafonds	Geen asbest	-
6.1 Code: st02	Mengmonster	-

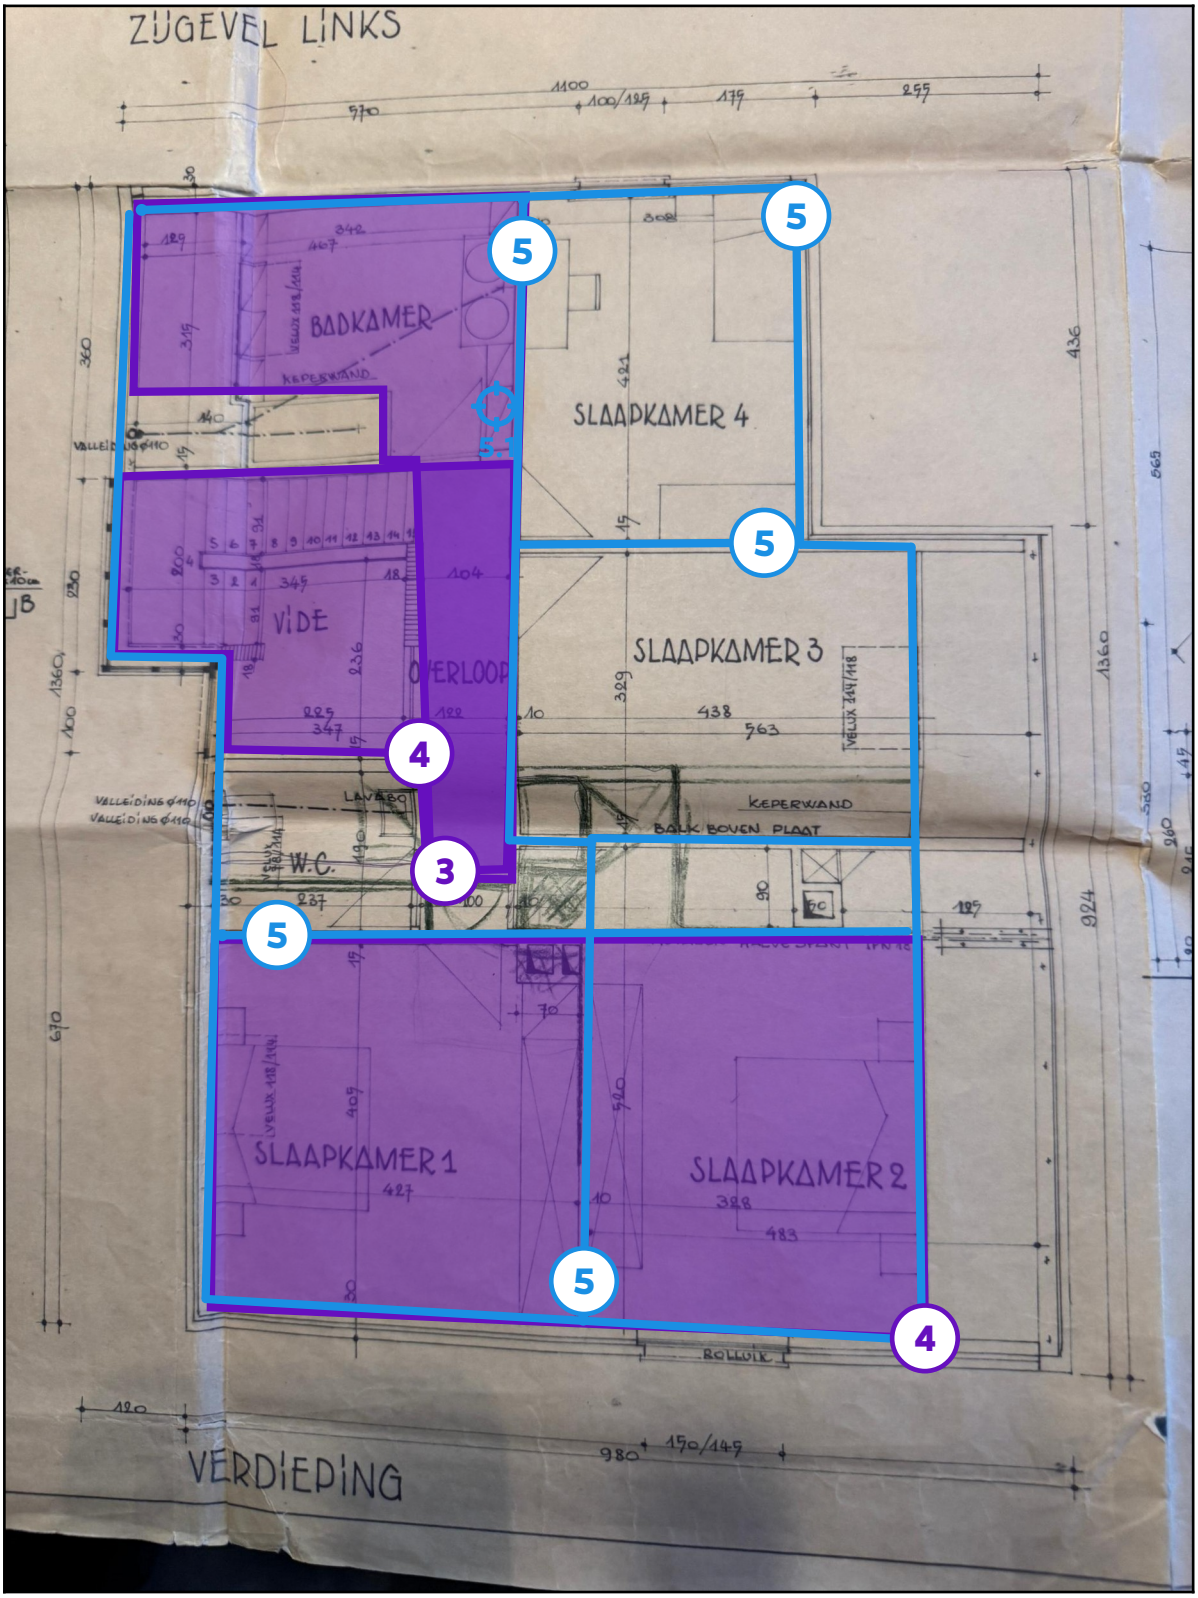
Plan 1.2: 1st verd

3. vloertegels (lijm)	Advies	-
4. Plafonds bestaande uit voorzetpanelen	Advies	-
5. Pleisterwerk wanden	Geen asbest	-
5.1 Code: st01	Mengmonster	-

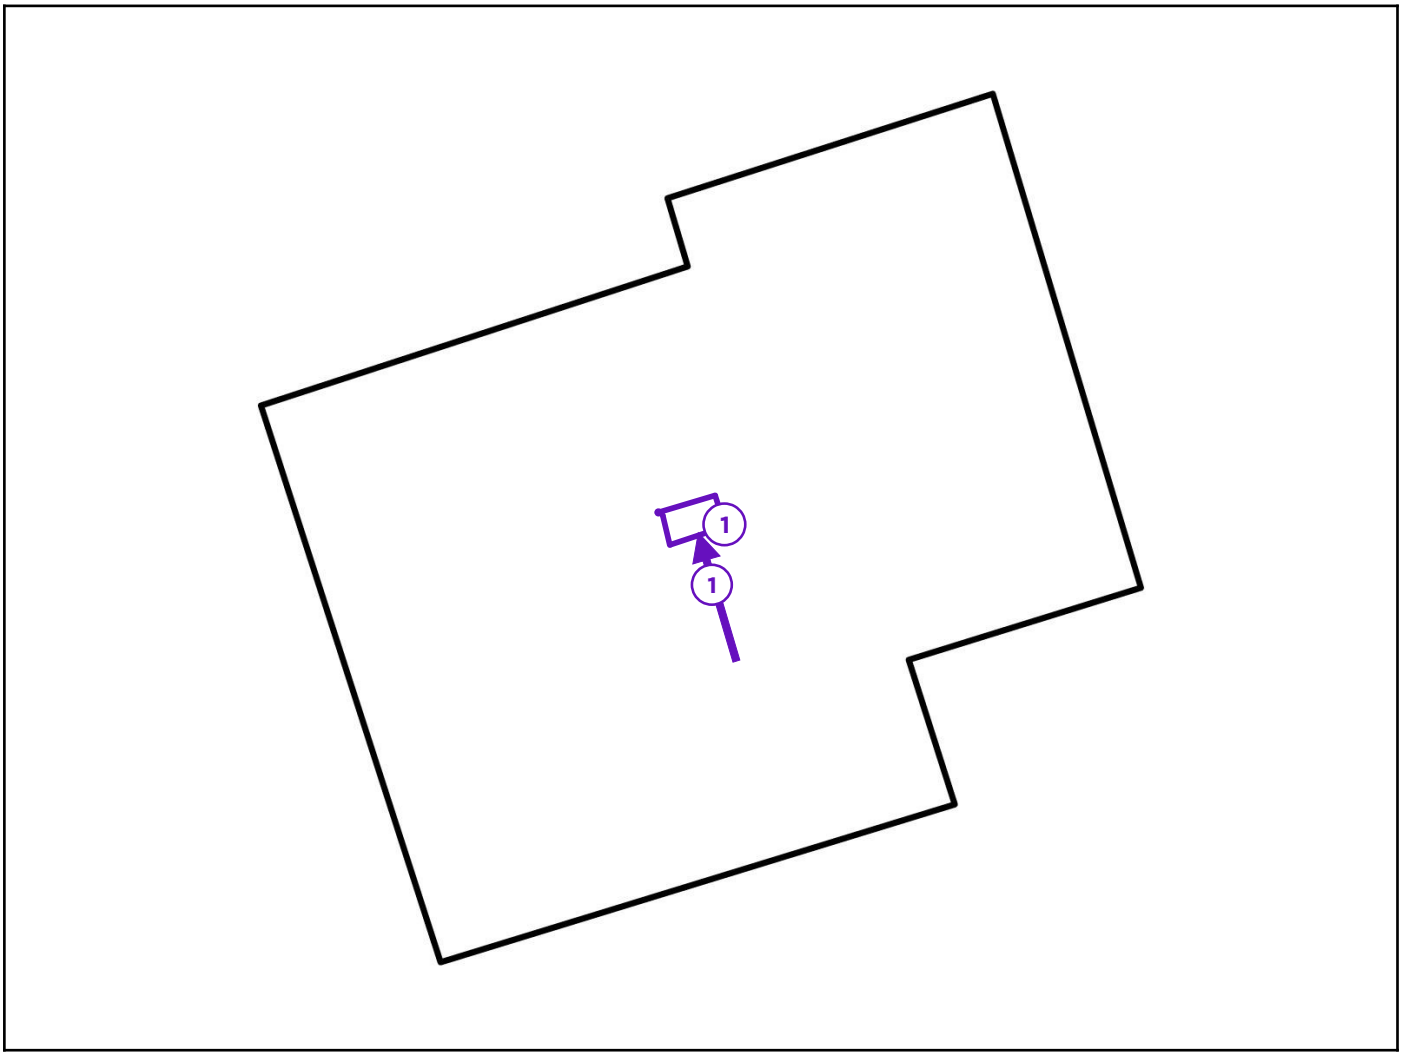
Plan 1.4: Hoofdgebouw plan

Beschrijving	Type	Actie
1. Schouw	Beperking	-

Reden: Het te onderzoeken materiaal situeert zich hoger dan 3,50 m te rekenen vanaf een veilige ondergrond

Uitleg van de asbestdeskundige: De schouw bevat binnenin mogelijk een asbestcement rookgaskanaal. Laat dit onderzoeken bij eventuele werken.

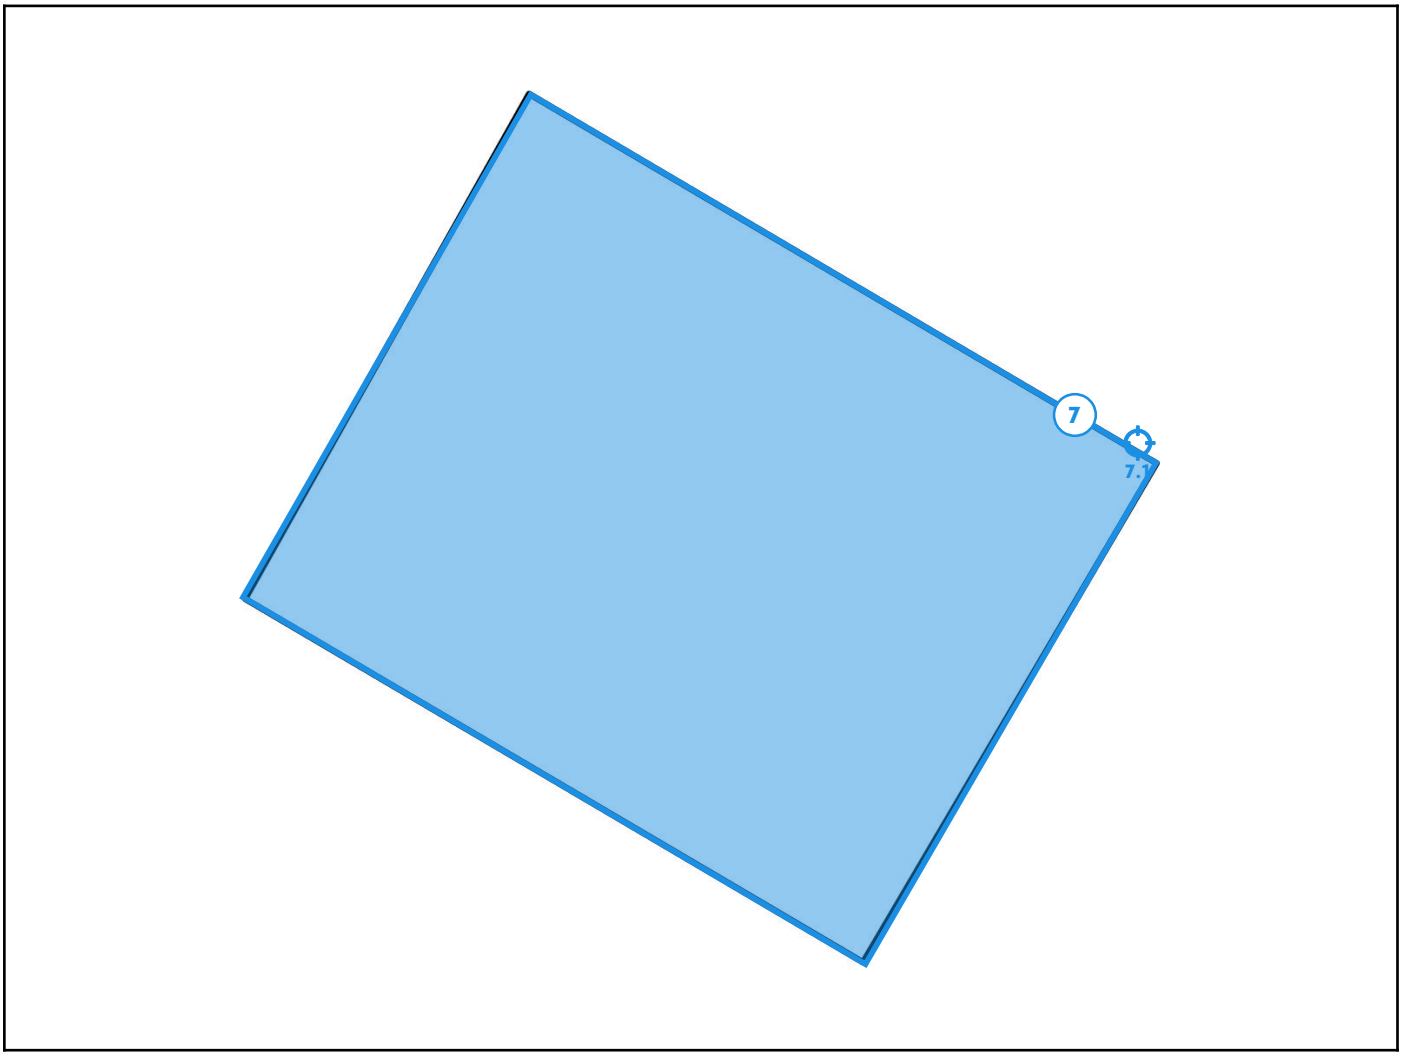
Plan 2.1: Bijgebouw plan

Beschrijving	Type	Actie
7. Roofing tuinhuid	Geen asbest	-
7.1 Code: st03	Puntmonster	-

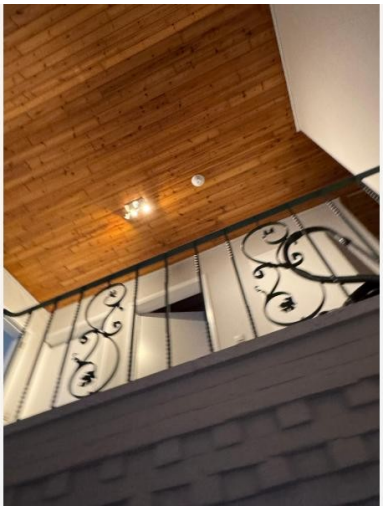
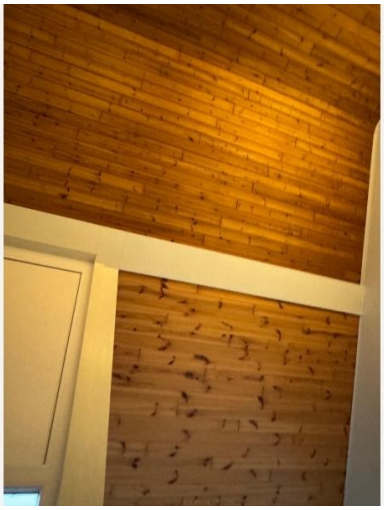
Fiche 4: Plafonds bestaande uit voorzetpanelen

De plafonds werden afgewerkt met niet-asbestverdachte voorzetpanelen die inspectie van de bedekte structuur (opbouw, pleisterwerk) verhinderen.

Basis voor advies	De asbestdeskundige beoordeelt het materiaal als niet-asbestverdacht.
Primaire drager	Plafond

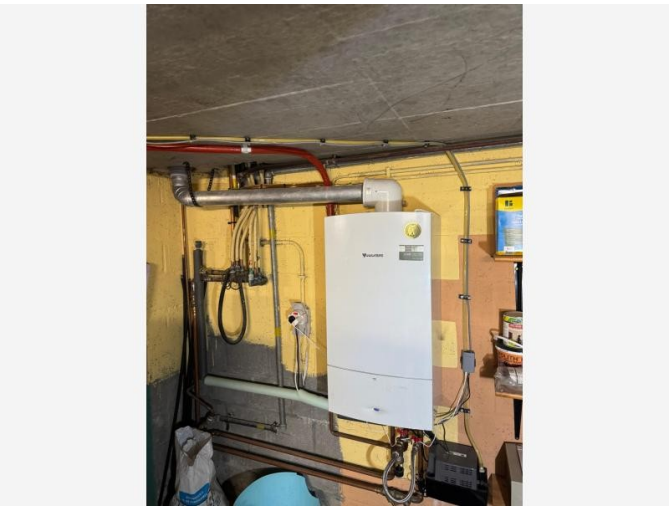
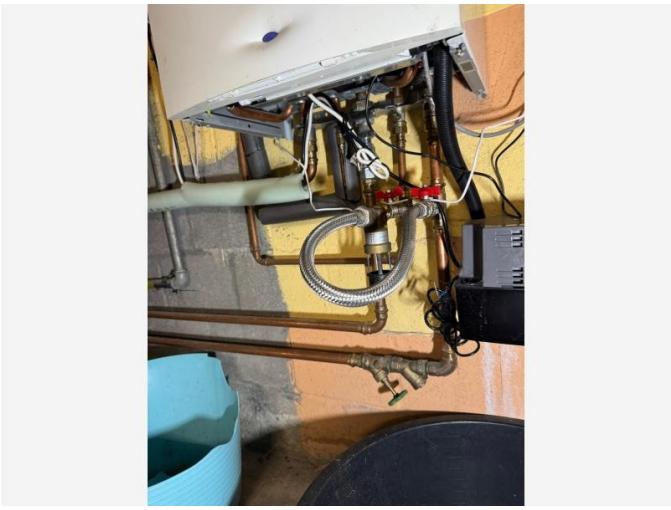
Beschrijving	Notitie	Terug te vinden op plannen
Fiche 8: CV-ketel (niet verdacht)	De CV-ketel (dichtingen, isolerend materiaal) is niet asbestverdacht.	-
Fiche 9: Dakbedekking bestaande uit pannen (niet verdacht)	De dakbedekking is niet-asbestverdacht.	-
Fiche 10: Rookgaskanaal (niet verdacht)	Het rookgaskanaal is niet-asbestverdacht.	-
