Asbestinventarisattest

Sint-Amelbergalaan 64C, 9140 Temse

Attestnummer : **20230725-000246.000**
Uitgegeven op : **25.07.2023**
Geldig tot : **25.07.2033**

Asbestveilig

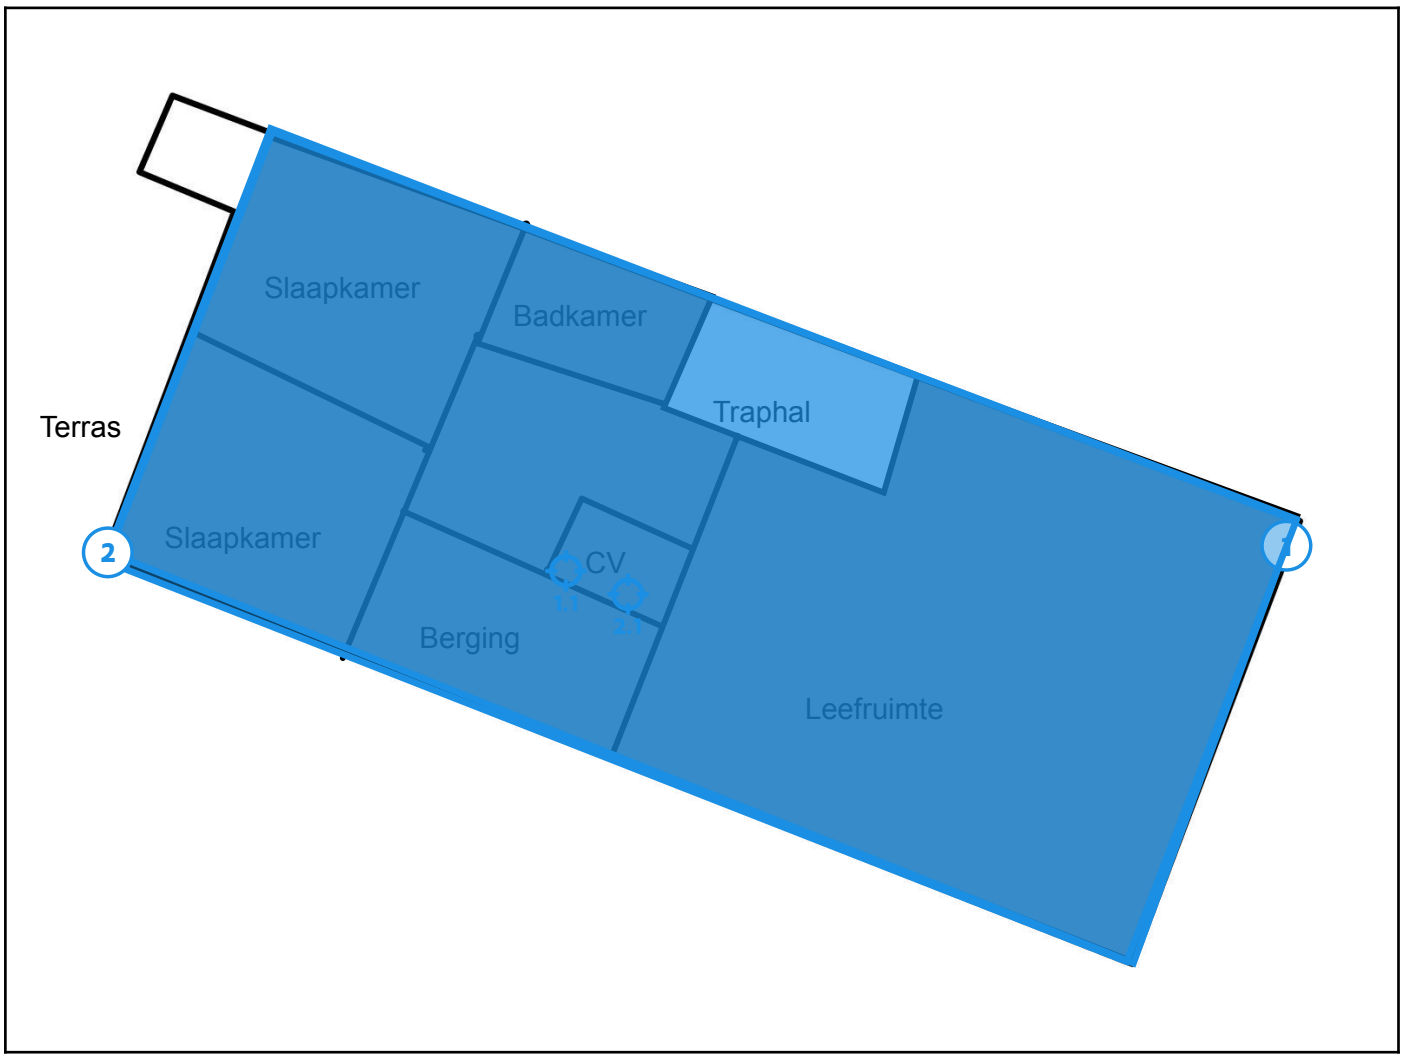
Plan 1.1: Tweede verdieping

Beschrijving	Type	Actie
1. Bezetting binnenwanden	Geen asbest	-
1.1 Code: T0.1	Mengmonster	-
2. Bezetting plafond	Geen asbest	-
2.1 Code: T0.2	Mengmonster	-

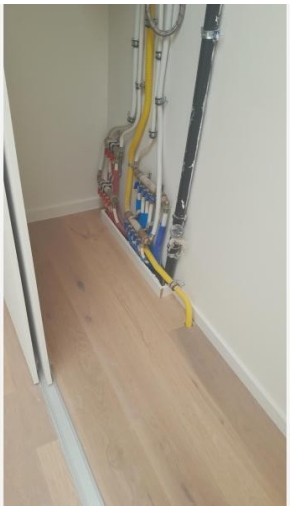
Fiche 1: Bezetting binnenwanden

Geen asbest

#	Type	Referentie	Resultaat
1.1	Mengmonster	T0.1	Geen asbest

Beschrijving	Bezetting binnenwanden
Omgeving	Binnen
Primaire drager	Binnenwand
Bindmiddel van materiaal	Gips - kalk

Gebondenheid op basis van bindmiddel	Niet-hechtgebonden
Hoeveelheid (oppervlakte - dikte - aantal)	• 270,00 m^2 - 1,00 cm - 1 stuk
Totaal volume	2,70 m^3
Identificatiemethode	Vaststelling met monstername
Destructieve handeling voor identificatie	Nee
