Asbestinventarisattest

Reepdorp 40, 9120 Beveren-Kruibeke-Zwijndrecht

Attestnummer : **20260520-000081.000**
Uitgegeven op : **20.05.2026**
Geldig tot : **20.05.2031**

Niet-asbestveilig

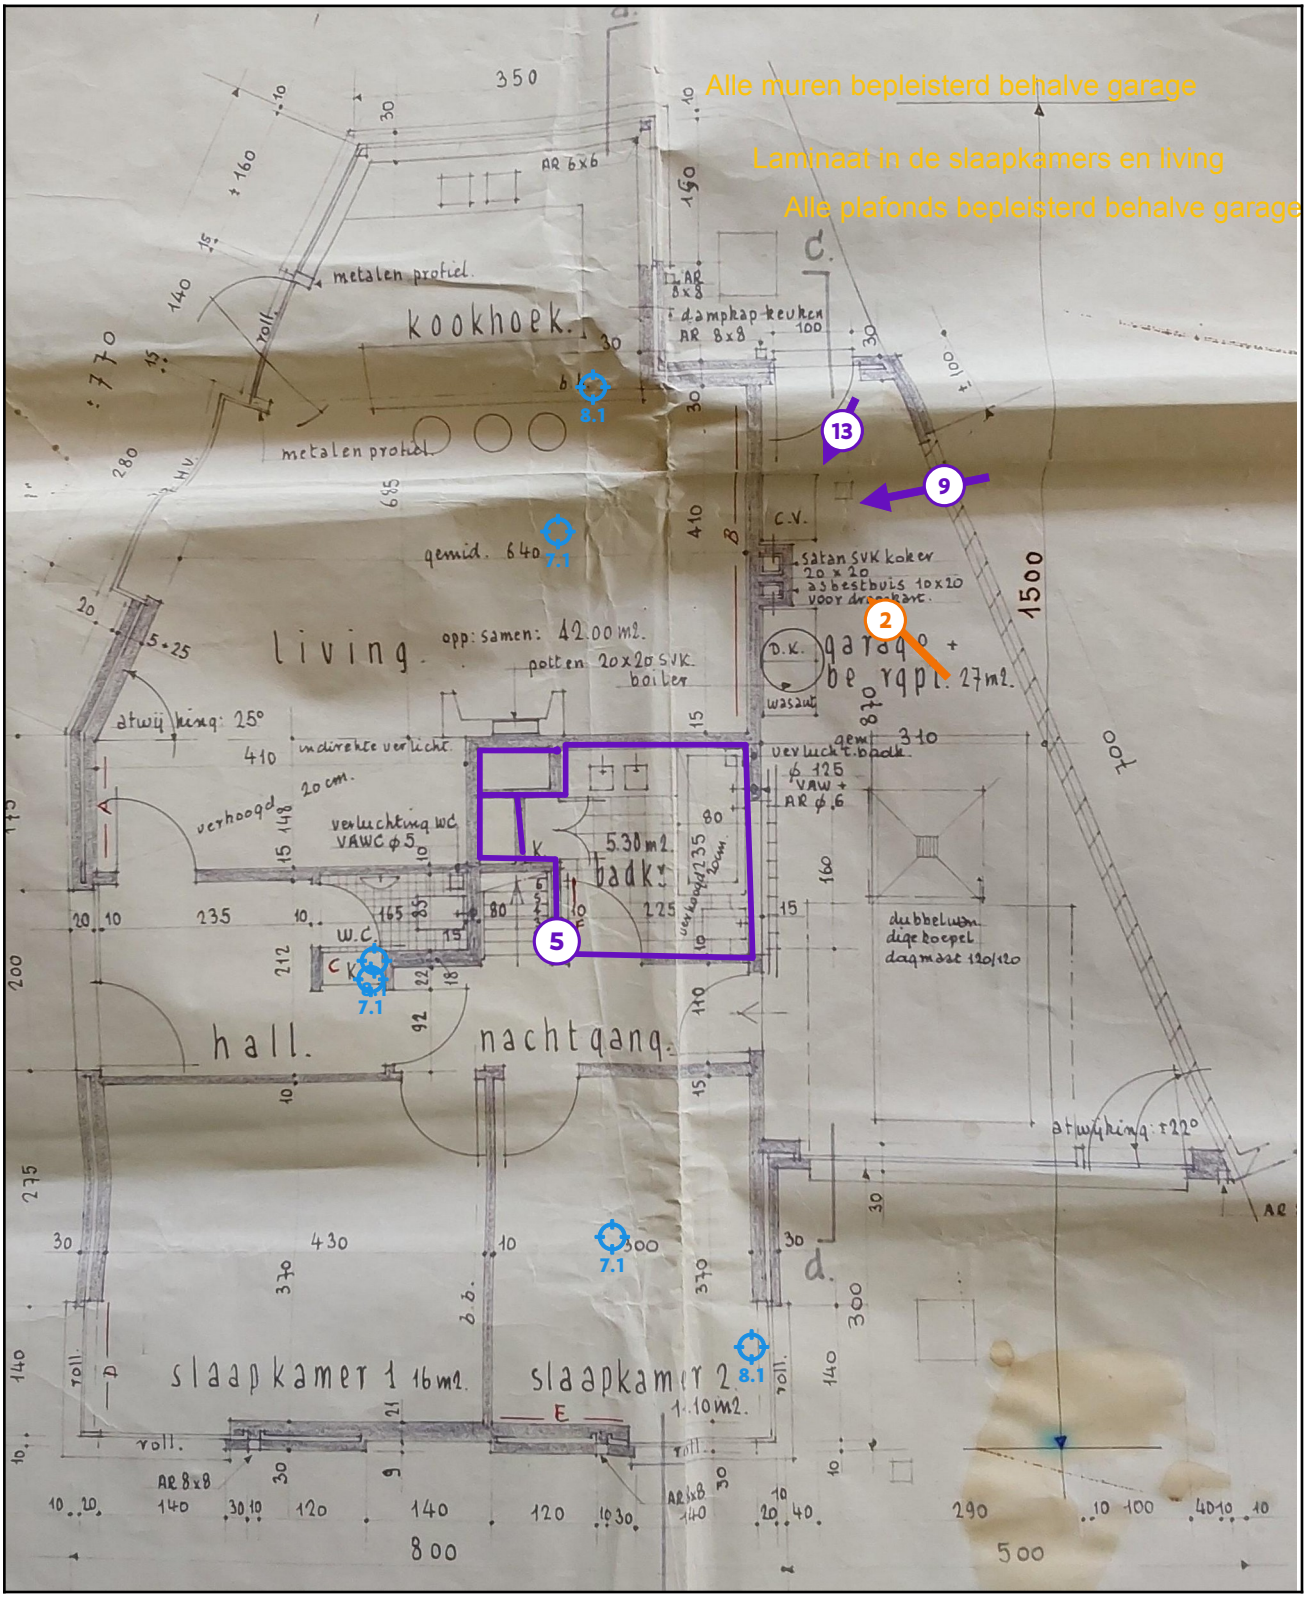
Plan 1.3: Gelijkvloers

2. schouwpijpen volledig in de schouw	Asbestmateriaal	Verwijderen
4. Niet waarneembare toepassingen onder laminaatvloer	Advies	-
5. tegellijm niet te bemonsteren zonder destructief onderzoek	Advies	-
7. bepleistering op de plafonds	Geen asbest	-
7.1 Code: 2	Mengmonster	-
8. bepleistering op de muren	Geen asbest	-
8.1 Code: 1	Mengmonster	-
9. materialen aan de stookketel	Overige ruimte of materiaal	-
13. Leidingisolatie	Overige ruimte of materiaal	-

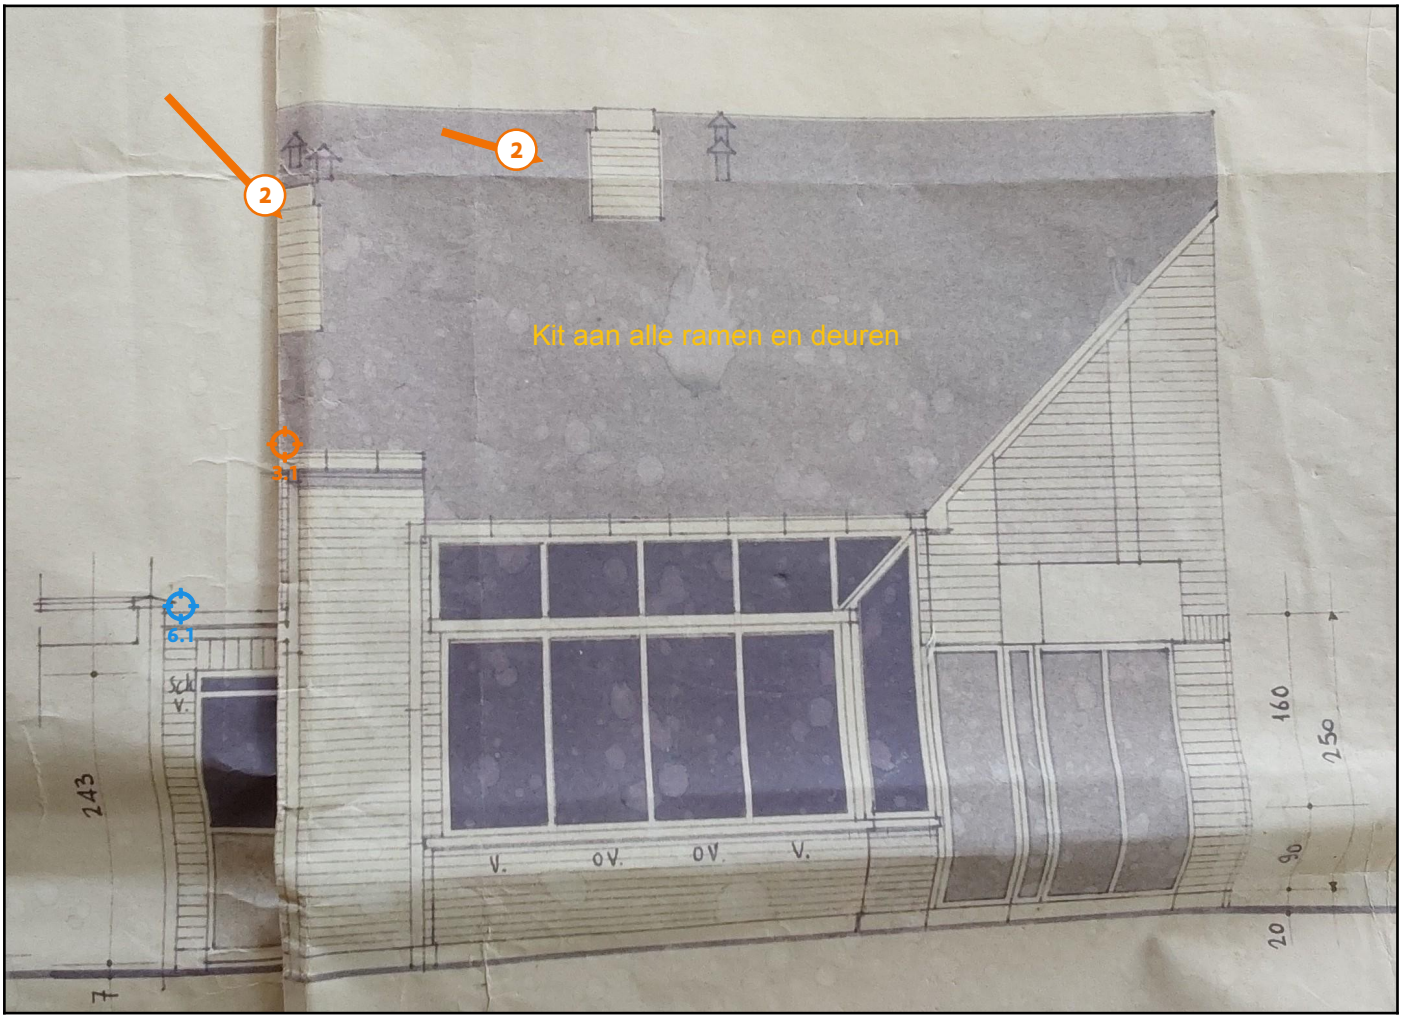
Plan 1.6: Achtergevel

Beschrijving	Type	Actie
2. schouwpijpen volledig in de schouw	Asbestmateriaal	Verwijderen
3. asbestleien op schuin dak	Asbestmateriaal	Verwijderen
3.1 Code: 3	Puntmonster	-
6. Roofing op plat dak bemonsterd	Geen asbest	-
6.1 Code: 4	Puntmonster	-
11. afdichtingsmateriaal aan schrijnwerk	Overige ruimte of materiaal	-

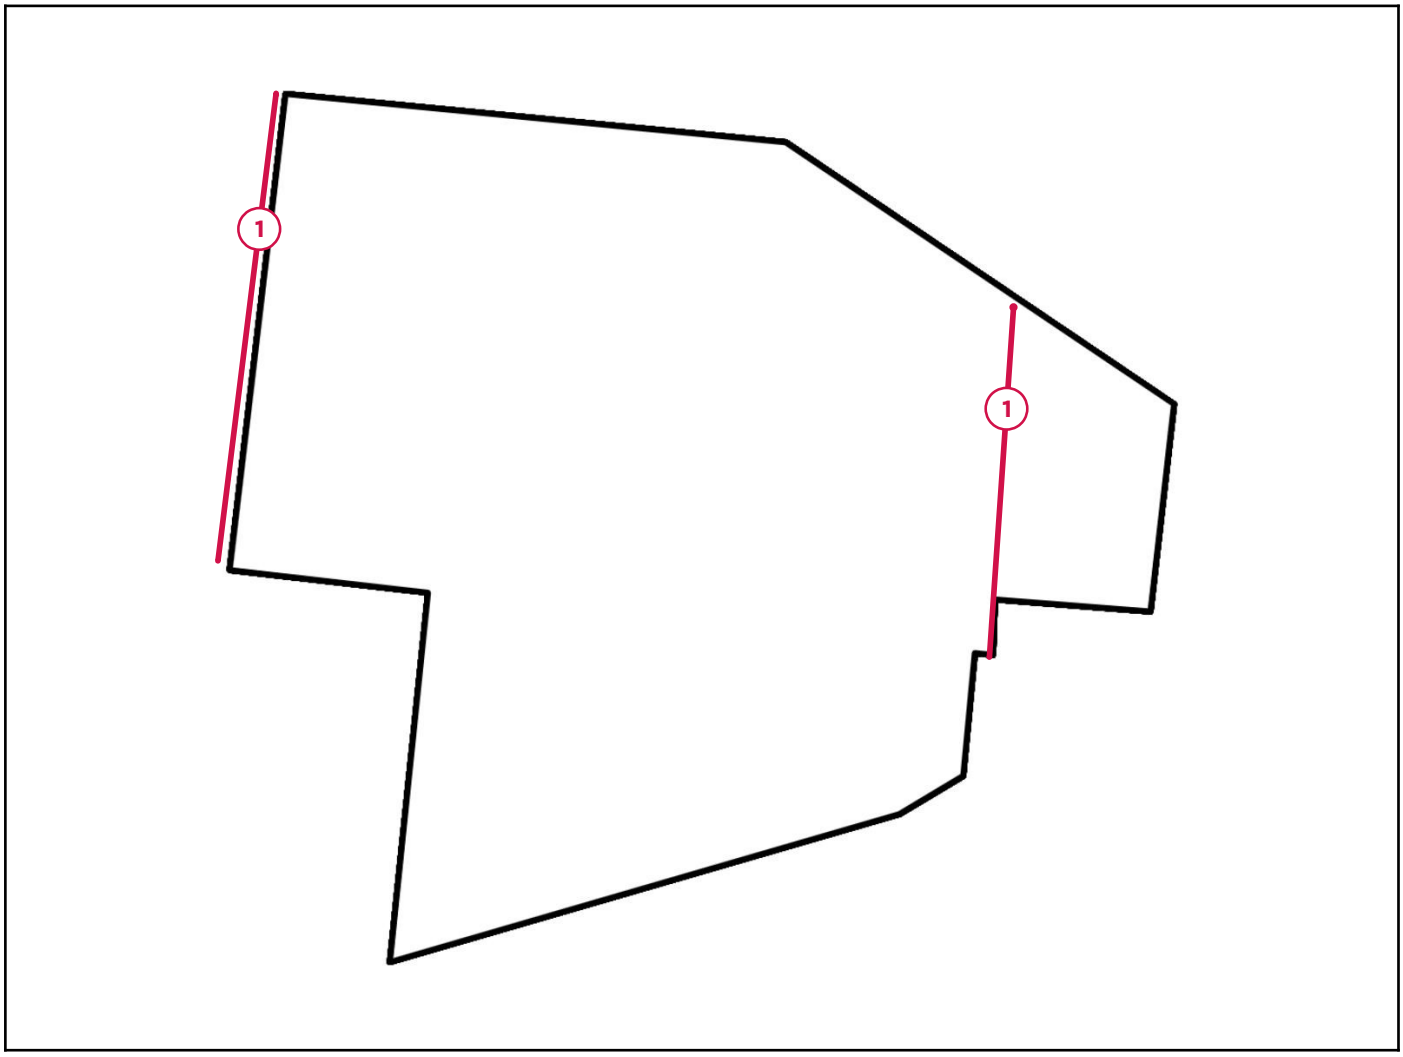
Plan 1.13: Woning plandak

Beschrijving	Type	Actie
1. afval van slib in dakgoot	Asbestmateriaal	Dringend verwijderen

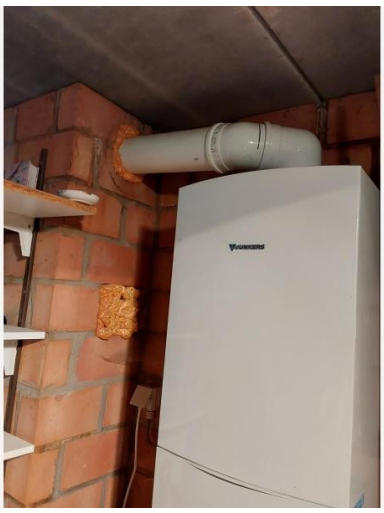
Fiche 2: schouwpijpen volledig in de schouw

Asbestmateriaal

Het asbestmateriaal valt onder de mijlpaal van 2034.

Eindbeoordeling materiaalrisico	Verhoogd materiaalrisico en/of verhoogde kans op vezelvrijgave

Gebondenheid	Categorie 1: hechtgebonden in oorsprong
Asbestsoort (vezeltype)	Crocidoliet aanwezig
Asbestconcentratie	Laag (< 50%)
Afschermingsgraad van het gehele materiaal	Geheel of deels vrij aan binnenluchtstromen
Toestand van het materiaal	Licht beschadigd, licht verweerd. Intacte calciumsilicaatplaat of materiaal met categorie 3-gebondenheid

Beschrijving	schouwpijpen volledig in de schouw
Omgeving	Grenst aan binnen- en buitenlucht
Primaire drager	HVAC infrastructuur en uitrusting
Asbestmateriaal	Rookgaskanaal
Bindmiddel van asbestmateriaal	Cement
Gebondenheid op basis van bindmiddel	Hecht
Hoeveelheid (lengte - omtrek - dikte - aantal)	• 6,00 m - 40,00 cm - 0,32 cm - 2 stuks
Totaal volume	0,015 m^3
Eenvoudig bereikbaar	Ja
Bevestigingswijze	• Verlijmd, ingegoten, versmeerd
Identificatiemethode	De asbestdeskundige beoordeelt het materiaal als asbestverdacht en dus asbesthoudend, en dit zonder monstername. Motivatie: De monstername brengt andere schade aan dan schade die inherent is aan de monstername.
Destructieve handeling voor identificatie	Nee

Verwijderen

- Zorg voor een veilig beheer. Vermijd het beschadigen van het asbestmateriaal. Controleer de toestand jaarlijks op wijzigingen.
- Voer bijkomende staalname(s) uit.

Gezien de ouderdom en verwering het asbestmateriaal doet men toch best bij verwijdering beroep op werknemers met een opleidingsattest. Zij hebben ervaring en de juiste materialen om dit veilig te laten verlopen. Op een dak werken is gevaarlijk als U dit niet gewoon bent, de buizen zijn ook moeilijk te hanteren en breken dikwijls bij de moffen.

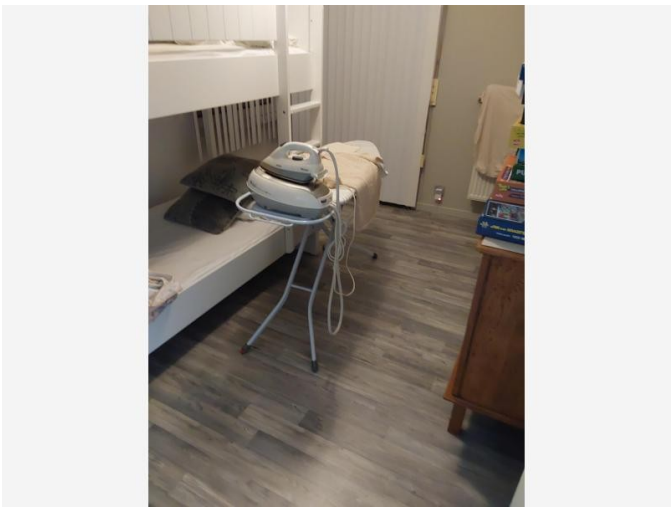
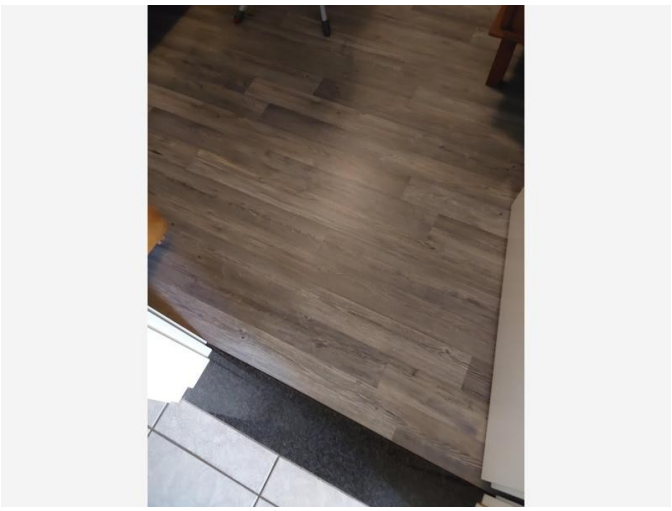
Fiche 4: Niet waarneembare toepassingen onder laminaatvloer

PVC/HOUT/gyproc bevat geen asbest.

De deskundige kan geen uitspraak doen over onderliggende materialen .

Daarbij kan een aanvullend destructief onderzoek uitsluitsel bieden .

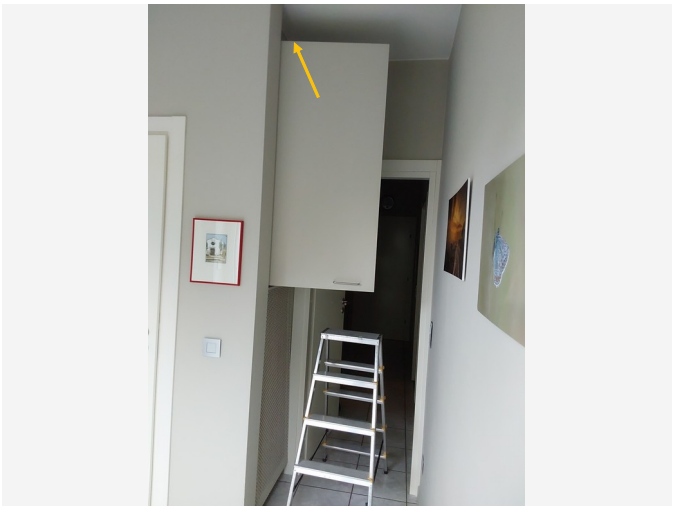
Fiche 7: bepleistering op de plafonds

Geen asbest

#	Type	Referentie	Resultaat
7.1	Mengmonster	2	Geen asbest

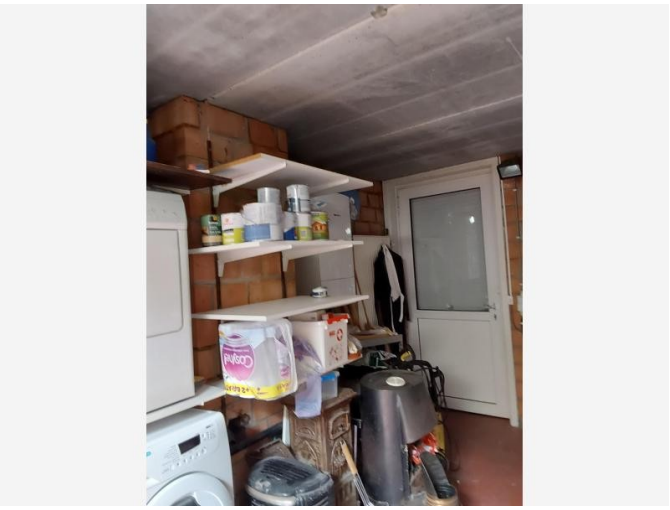
Beschrijving	Notitie	Terug te vinden op plannen
Fiche 9: materialen aan de stookketel	De zichtbare materialen rondom de stookketel zijn niet asbestverdacht.	Plan 1.3: Gelijkvloers
Fiche 10: Dakbedekking glas	-	Plan 1.12: reepstraat 40
Fiche 11: afdichtingsmateriaal aan schrijnwerk	-	Plan 1.6: Achtergevel Plan 1.7: Linker zijgevel Plan 1.8: Voorgevel Plan 1.9: rechterzijgevel

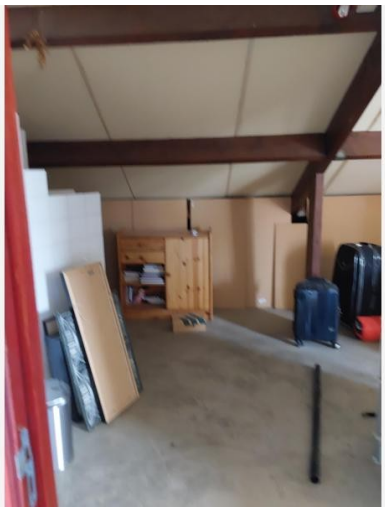
Beschrijving	Notitie	Terug te vinden op plannen
Fiche 12: Onderdak niet waarneembaar	Onderaan alles afgewerkt en langs boven niet kunnen zien. Volgens plan unidek, niet asbesthoudend maar niet kunnen spotten en of nog andere onderlaag.	Plan 1.11: reepstraat 40

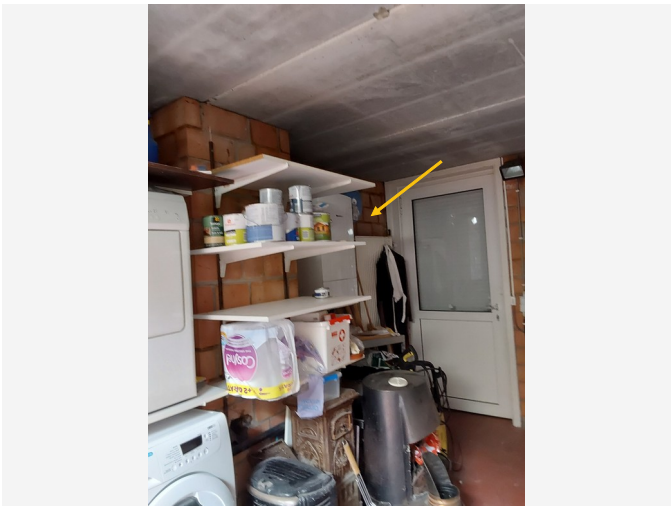
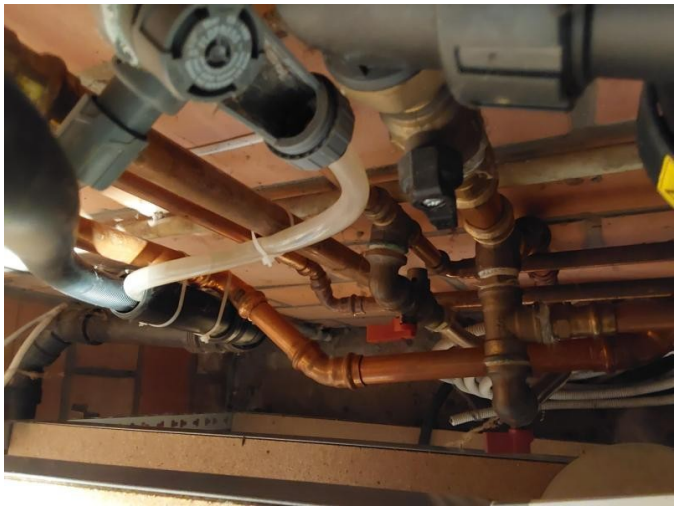
Beschrijving	Notitie	Terug te vinden op plannen
Fiche 13: Leidingisolatie	-	Plan 1.3: Gelijkvloers
Fiche 14: materialen en ruimtes die horen bij de liftinfrastructuur	-	-
