Asbestinventarisattest

Kasteeldreef 148, 9120 Beveren-Kruibeke-Zwijndrecht

Attestnummer : **20261022-000328.000**
Uitgegeven op : **22.10.2026**
Geldig tot : **22.10.2031**

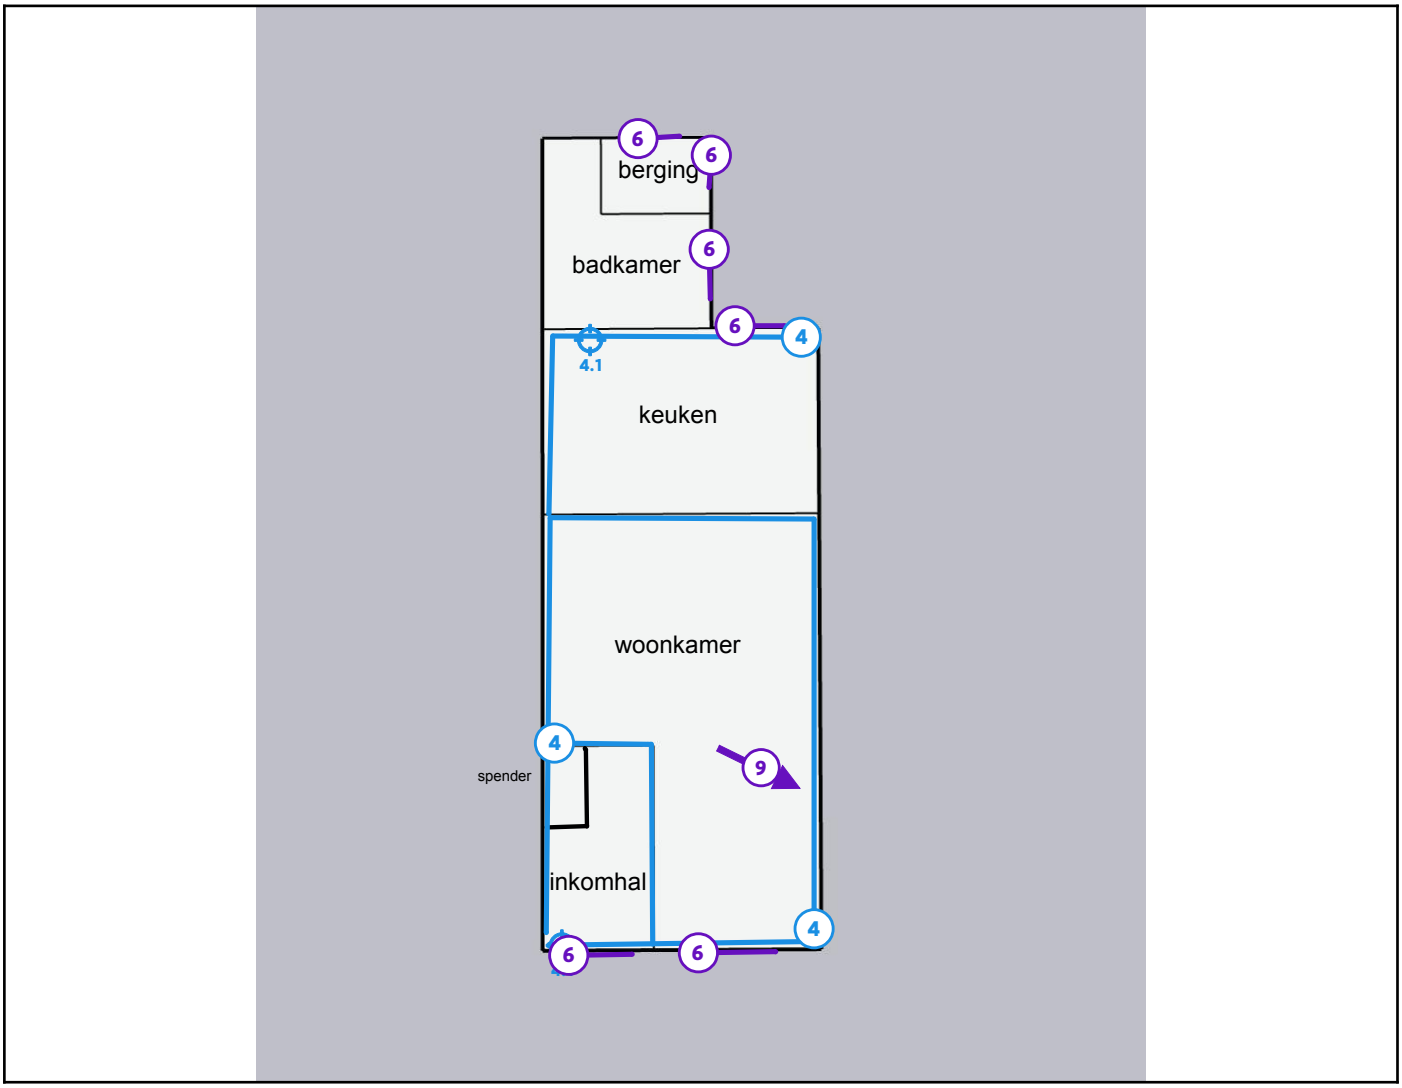
Plan 1.1: Gelijkvloer

Beschrijving	Type	Actie
4. Pleisterwerk muren	Geen asbest	-
4.1 Code: 202610007A	Mengmonster	-
6. Opkitting ramen	Overige ruimte of materiaal	-
9. Cv installatie	Overige ruimte of materiaal	-

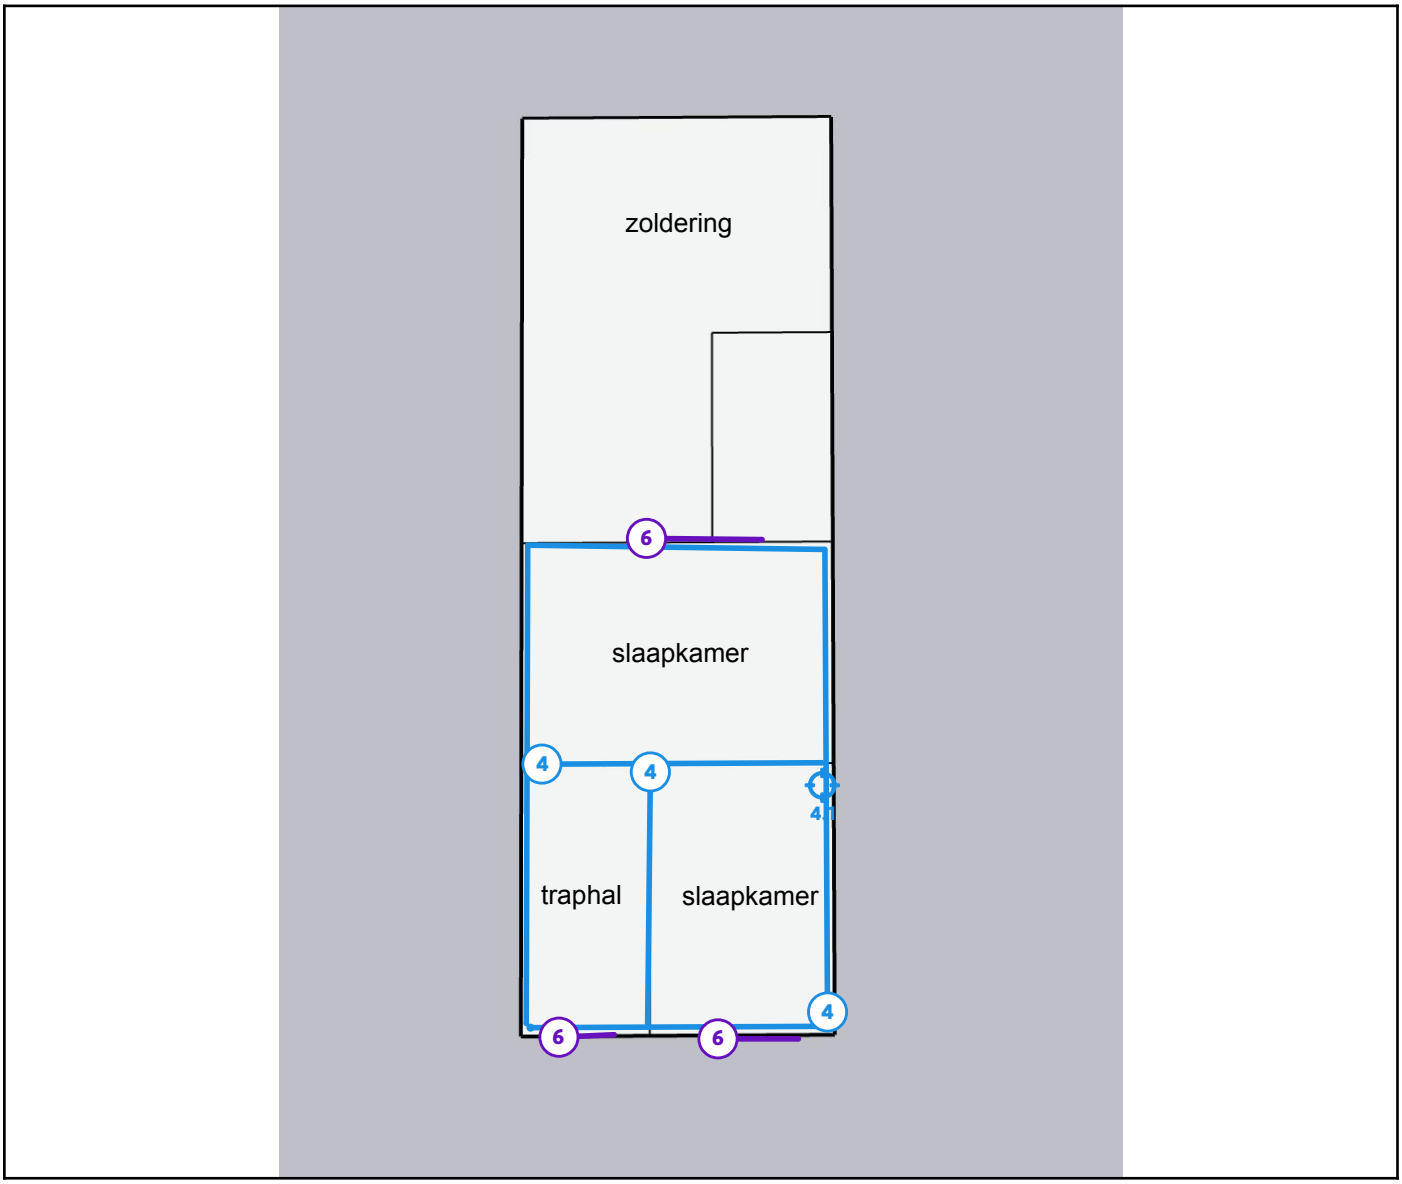
Plan 1.2: 1ste verdieping

Beschrijving	Type	Actie
4. Pleisterwerk muren	Geen asbest	-
4.1 Code: 202610007A	Mengmonster	-
6. Opkitting ramen	Overige ruimte of materiaal	-

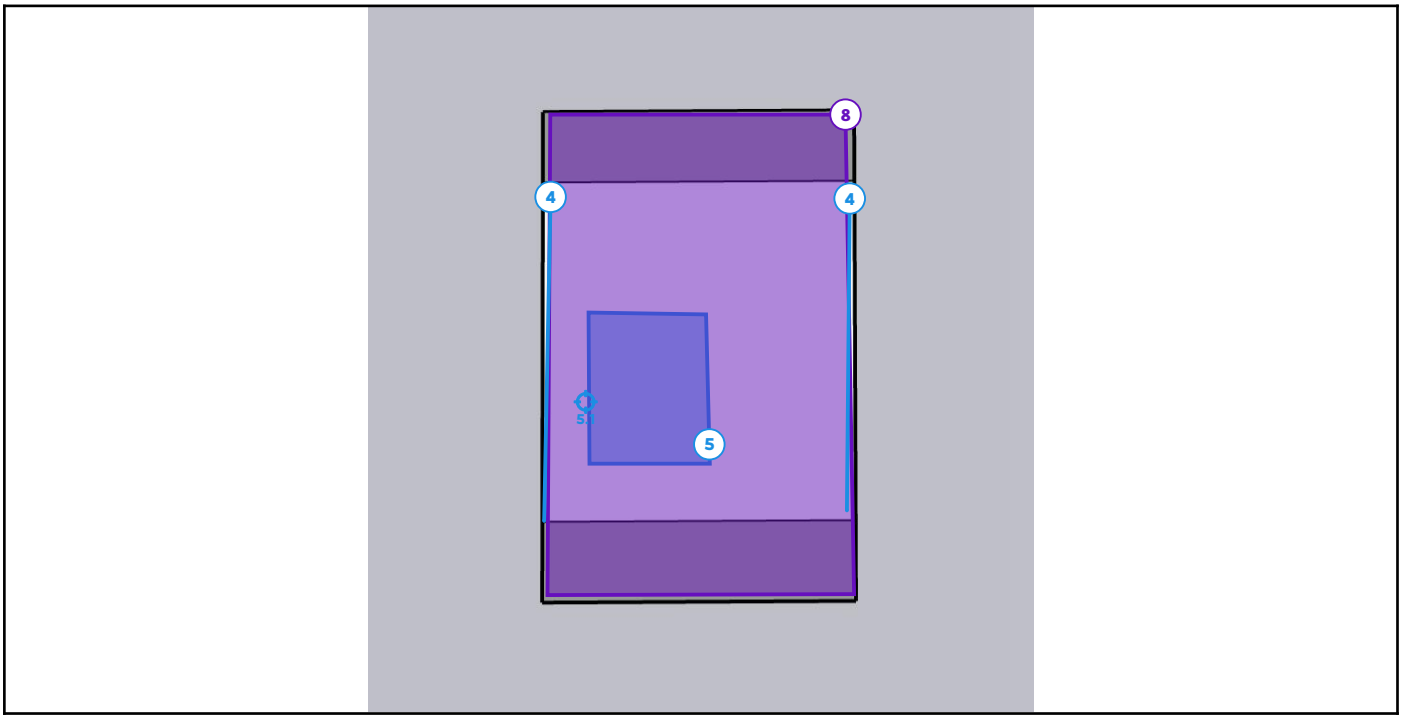
Plan 1.3: Zolder

Beschrijving	Type	Actie
4. Pleisterwerk muren	Geen asbest	-
5. Vinyl zolder	Geen asbest	-
5.1 Code: 202610007B	Puntmonster	-
8. Onderdak	Overige ruimte of materiaal	-

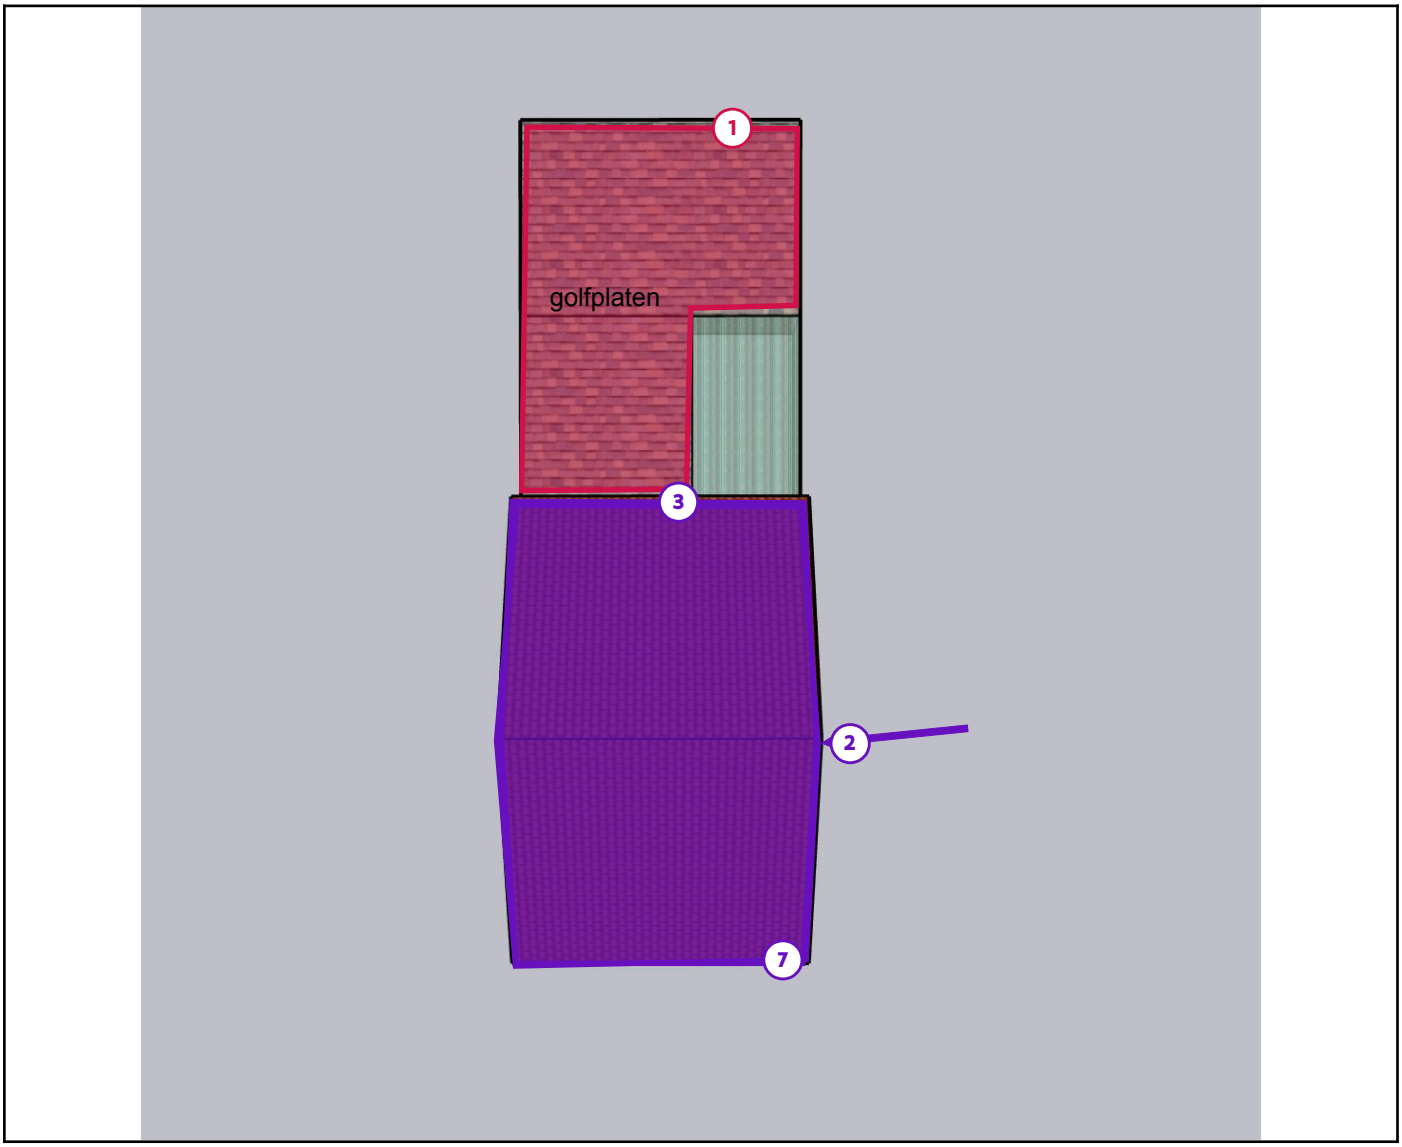
Plan 1.4: Daken

Beschrijving	Type	Actie
1. Golfplaten	Asbestmateriaal	Dringend verwijderen
2. Schoorsteen	Beperking	-
3. Hellend dak	Beperking	-
7. Dakbedekking	Overige ruimte of materiaal	-

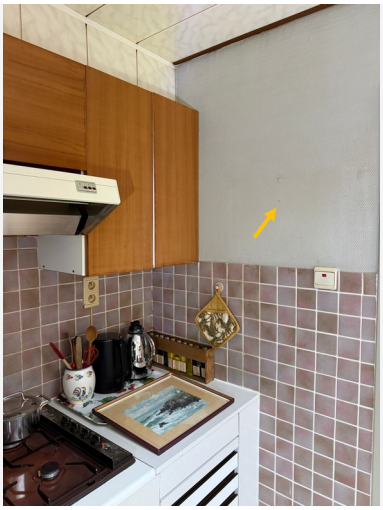
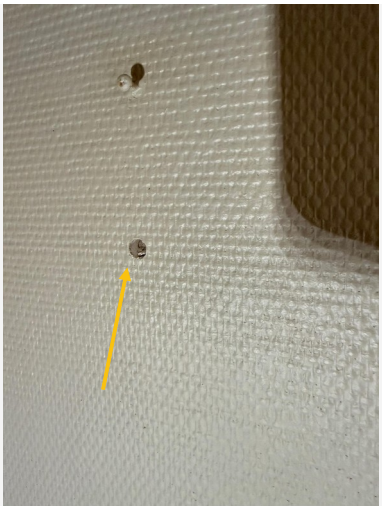
Fiche 4: Pleisterwerk muren

Geen asbest

#	Type	Referentie	Resultaat
4.1	Mengmonster	202610007A	Geen asbest
