UVELSE - LYSTRUP

LOKALRÅD

13/10 2021

Lokalrådet for Uvelse/Lystrup har d. 10/10 2021 afholdt det årlige syn af lokalområdets offentlige veje, stier og fortove.
Det kan konstateres at vedligeholdelsesstandarden er nogenlunde OK, hvad angår en sikkerhedsmæssig forsvarlig kørsel i bil og på cykel – med enkelte undtagelser som angivet i vedlagte rapport og i nedenstående tekst.
Hvad angår den gående/løbende færdsel er billedet noget mere nuanceret, med enkelte strækninger hvor gangbesværede personer/barnevogne ikke kan færdes uden stor risiko for "liv og lemmer".

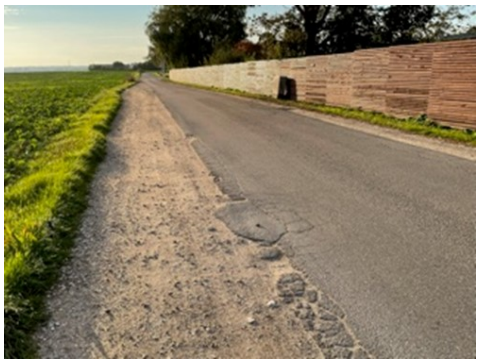
Stenager				
Kirkestræde	2	-	-	Huller ud for nr. 4
Bøllemosevej	1	-	1	Fortovene tager prisen som vel nok de dårligst vedligeholdte i Hillerød kommune. Har været bemærket i alle tidligere vejsynsrapporter – hidtil uden kommunal reaktion.
Højlundevej	1½	-	-	Smal, nedslidt vej (se billede 11 – udkørsel fra J.Jensen) – krav om hastighed < 80 km/t synes påkrævet.
Enggårdsvej				
Lyngevej	2	1	2	Manglende striber – specielt på vejstykket fra Uggeløsevej til Uvelsevej

Billede 11: Udkørsel fra J. Jensen – vejbanen udvidet, asfalten godt slidt ned.
