AB På Bjerget Overordnet tilstandsrapport

Sagsnr. 791533
December 2021

Denne overordnede tilstandsrapport beskriver kort den byggetekniske stand af ejendommen AB På Bjerget beliggende På Bjerget 5-17 og 4-36, Wilhelm Birkedals Vej 1-7, Bispebjergvej 63-67, Peter Rørdams Vej 21-27, Tagensvej 250-256, Bispebjerg Torv 6-8, C.J. Brandts Vej 1-23 i Københavns Kommune.

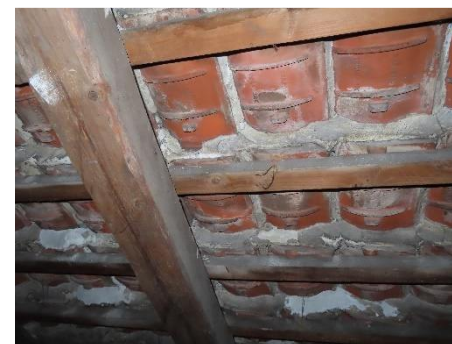
Der er meget understrygning der ikke klæber til teglene, men ligger løst eller kun hæfter til den ene tegl. Der er udført sporadisk eftergang af understrygningen og ikke hele zoner hvor understrygningen er fornyet. Der er mange reparationer og der ses flere steder manglende understrygning.

Understrøgne tegl

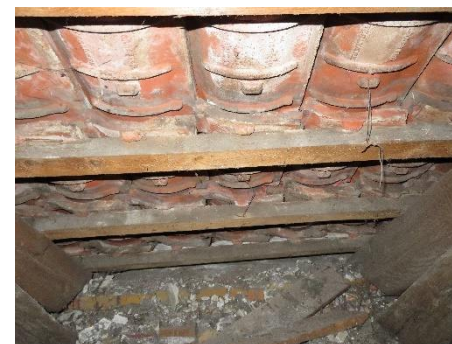
Manglende understrygning

A4 Tagets alder og den utidssvarende og mangelfulde stand medfører, at vi anbefaler at udskifte taget i løbet af de kommende få år.

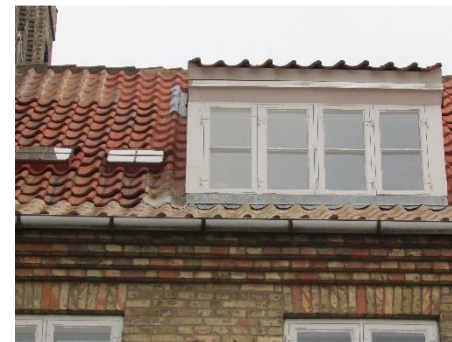
Overstrygning er normalt at påføre mørtel på den udvendige side af teglene. Dette er et meget udsat sted, og overstrygning holder derfor kun i ganske få år.

Overstrygning ved tagfod og kvist

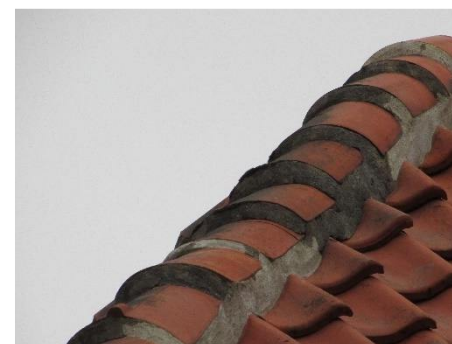
Rygningsstenene (øverst på tagfladen og over hjørnerne) er lagt i mørtel. Denne mørtel ligger på en rygningsplanke i træ, som er bevægelig.

Mørtel og sten kan derfor løsne sig når kraftig blæst eller sne-last får tagets trækonstruktion til at give sig. Det er forventeligt at flere af rygningsstenene ikke sidder godt fast.

Rygningssten over grat (skråt hjørne)

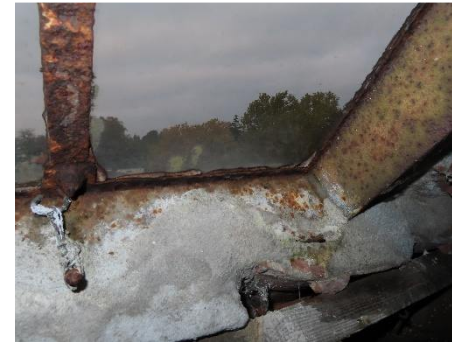
Tagvinduerne er generelt de oprindelige støbejernstagvinduer med 1 lag glas. Vindueskonstruktionen er tæt på de oprindelige vinduer og kan være utæt. I forbindelse med tagudskiftning kan det overvejes at renovere tagvinduerne, ellers vil det være nødvendigt at udskifte dem.

Tagvindue med tærringer

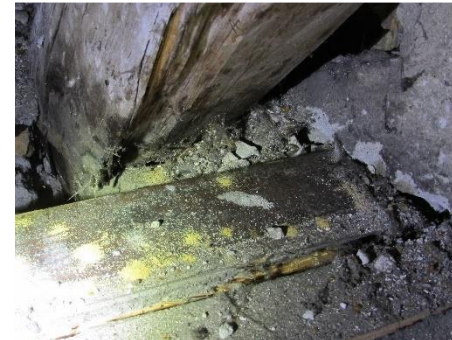
Tagkonstruktionen er udført med spær som er fastgjort til enderne af etagebjælkerne. Der ses tegn på borebiller og det er vores erfaring at der kan findes råd og svampeskader ved spær- og bjælkeender som skal udbedres i forbindelse med udskiftning af taget.

Tegn på borebiller

A4 Vi anbefaler at der foretages en undersøgelse af tagkonstruktionen af en biolog i forbindelse med udskiftning af taget. Der bør afsættes et beløb til udbedring af skader der ikke er forsikringsdækkede.

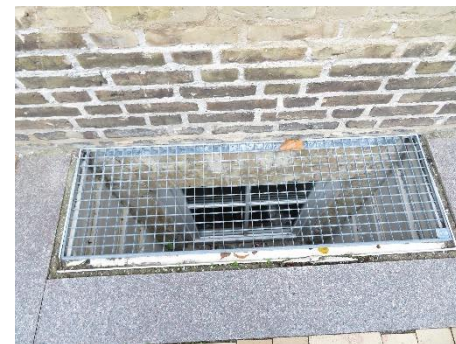
Ydervægge i murværk går ned under terræn

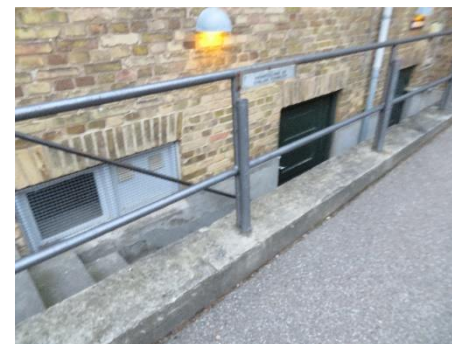
Rækværk på udvendig kældertrappe med afstivede sceptre

A4 Vi anbefaler at tærede rækværk udskiftes til nye rækværk i samme udvendige dimension og udformning som de oprindelige.

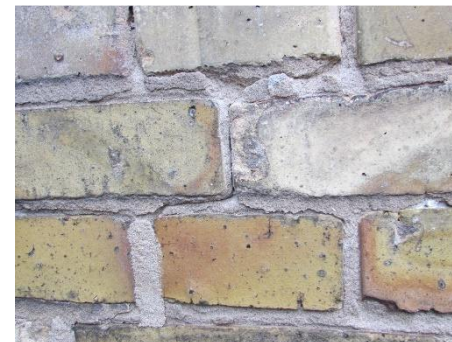
Ved dørene mod gade og langs facaden ses udvaskninger i murværkets fuger.

Skaderne ses langs fortovene, hvilket tyder på at saltning om vinteren har bidraget til skaderne.

Udvaskede og reparerede fuger

Vi anbefaler at der benyttes andet tømiddel end salt.

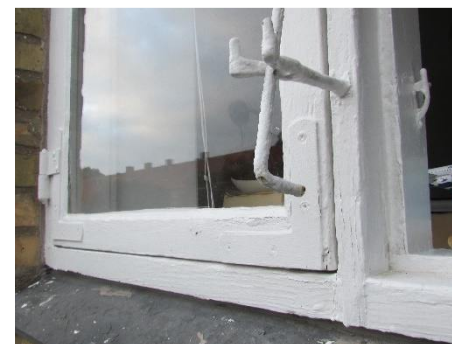
Vindue

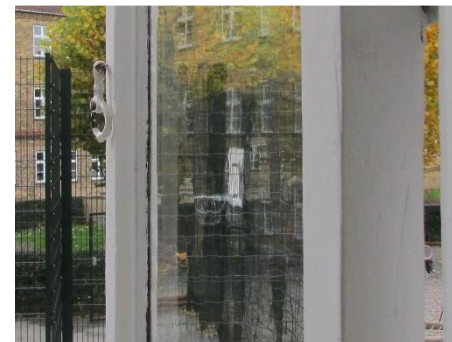
Vindue med trukket glas

A4 Vi anbefaler at defekte glas udskiftes til trukket glas, for at bevare helhedsindtrykket af de oprindelige vinduer.

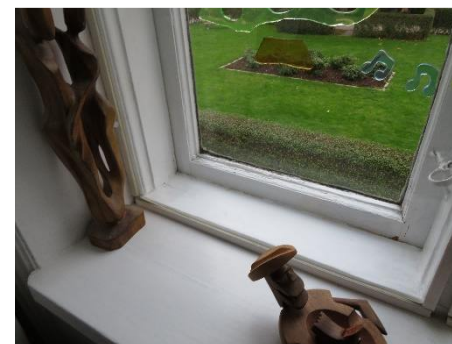
*Enkeltlag forsats-
glas uden ramme*

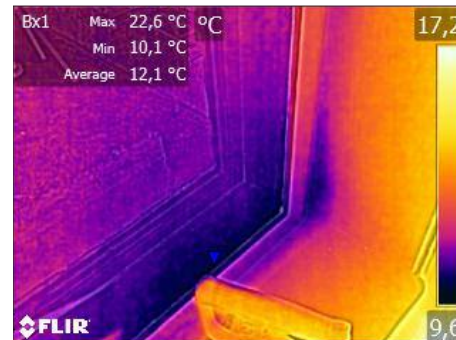
Termofoto af ældre forsatsvindue

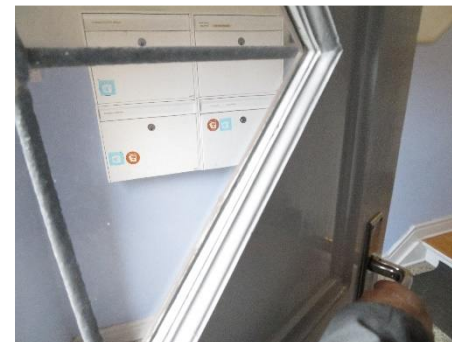
1 lag glas i hovedtrappedør

I de firkantede overpartier, kan der monteres et forsatsvindue, mens der måske kan monteres et ekstra lag glas i de halvrunde overpartier, hvis glasset deles i 2, så det kan føres forbi de indvendige sprosser.

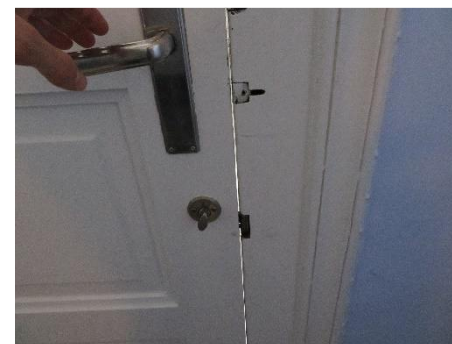
Utæt lukning mellem dørblad og karm

De kan i stedet energiforbedres ved at montere energiglas som forsatsvindue eller optoglas, der hvor der er 1 lags glas. Dørene justeres og der monteres tætningslister og børstelister, så de lukker mere tæt.

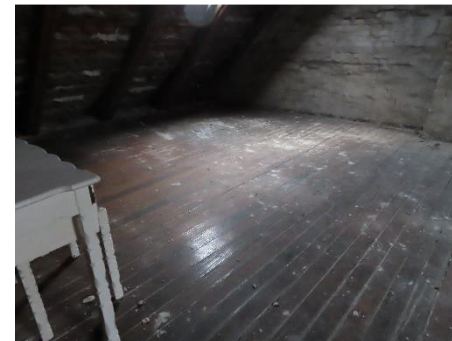
Denne lofts konstruktion revner let ved bevægelser, ligesom ståltråden som holder rørpudsen med tiden kan ruste, især i de øverste lejligheder på grund af utætheder.

Princip for etageadskillelse i træ

Revnerne kan reduceres væsentligt ved at opsætte filt.

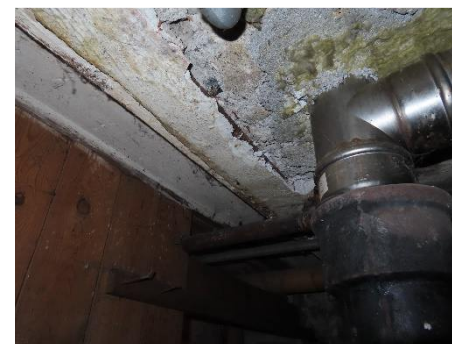
I en del af kælderen er etageadskillelsen udført som beton udstøbt mellem stålbjælker. Bjælkerne er udført i ubeskyttet stål, som bliver opfugtet af at have kontakt med murværket. Der ses nogle steder tæringer på disse stålbjælker. Tæringerne er overfladisk rust som får pudsen til at løsne sig. Umiddelbart vurderer vi ikke at der er behov for foranstaltninger nu.

Stålbjælker i etageadskillelsen

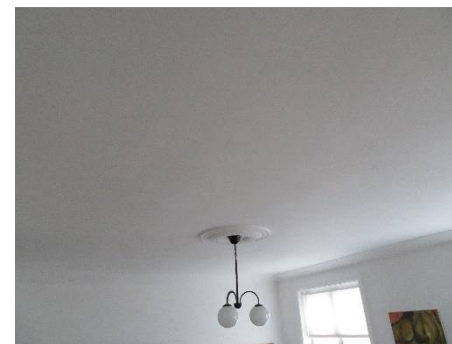
Loft uden revner

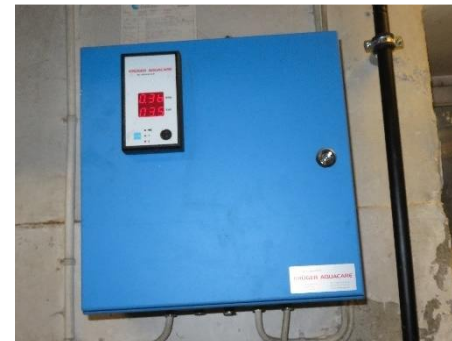
Elektrolyseanlæg

Varmecentralen forsyner desuden ejendommen med varmt
brugsvand fra en varmtvandsbeholder. Varmtvandssystemet
er forsynet med elektrolyseanlæg, hvis formål er at beskytte
varmtvandsbeholder og varmtvandsrør mod korrosion.

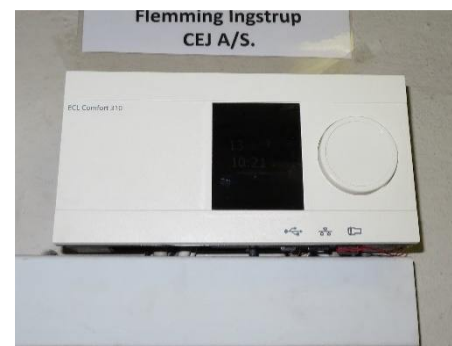
Automatik

Reguleringen af fremløbstemperaturen fra varmecentralen til
radiatorerne reguleres af et nyere automatikanlæg, med mo-
torstyrede reguleringsventiler, som åbnes og lukkes automa-
tisk efter målinger af udetemperaturen. Automatikanlægger
er ikke tilsluttet netværk for løbende overvågning af varmean-
lægget. Manglende overvågning kan medføre for eksempel for
højt energiforbrug, dårlig varmefordeling eller bakterievækst i
varmtvandssystemet.

**A4 Vi anbefaler at automatikanlægget tilsluttes internet og
at der oprettes en aftale om fjernovervågning af syste-
met.**

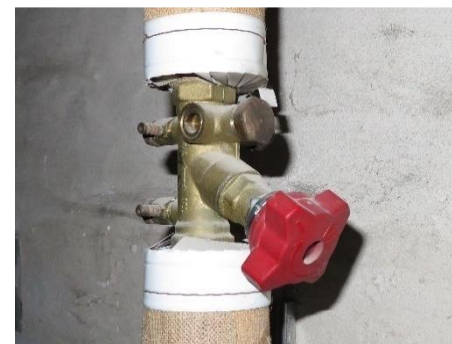
*Strengregulerings-
ventil*

Der er afspærringsventiler i kælderen til varmestigstrengene,
samt statiske strengreguleringsventiler, som hvis de er indstil-
let korrekt sørger for at fordele varmen ligeligt i ejendommen.

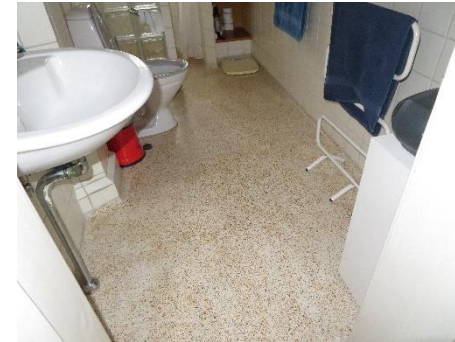
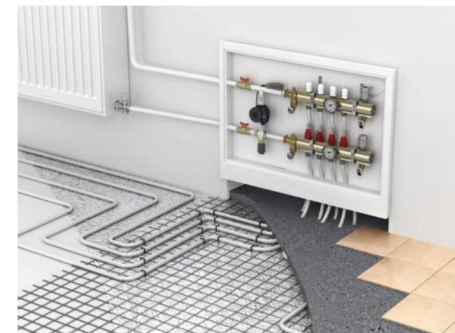
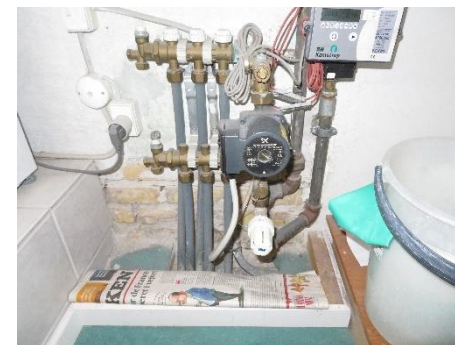
Radiatoranlægget er ikke dimensioneret til at kunne håndtere gulvvarme, så selvom der kan monteres gulvvarme i et rum i en stigning uden store problemer, vil det ikke være muligt at flere får lavet gulvvarme uden at varmerørene udskiftes til en passende dimension.

Gulvvarme i badeværelse

Eksempel på gulvvarme

Gulvvarme i kælder

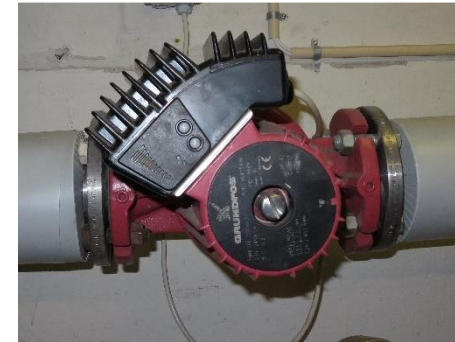
Ældre cirkulationspumpe

Det kan overvejes at udskifte cirkulationspumpen til en nyere type som bruger mindre el. Ofte kan udgiften spare sig hjem i løbet af få år. Der er tale om en lille udgift og en lille besparelse, så I kan også vente til den nuværende pumpe, er slidt op.

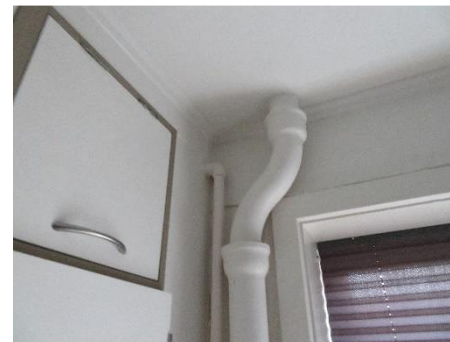
Ældre faldstamme i køkken

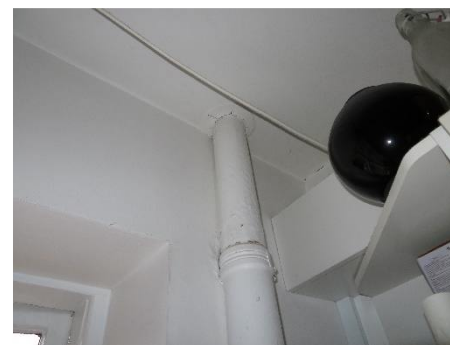
Delvis udskiftet faldstamme i køkken

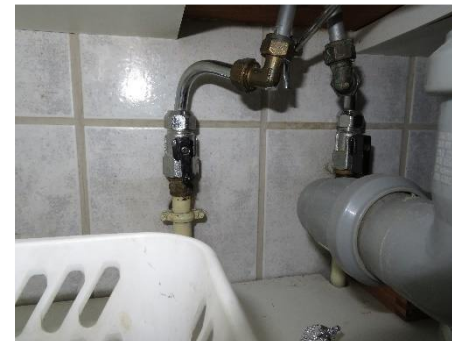
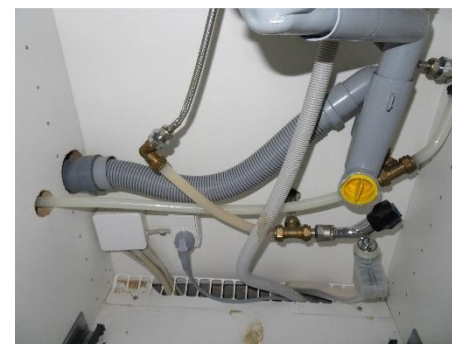
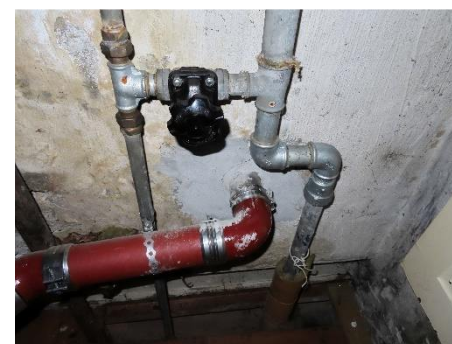
Vandinstallationen fremstår i nedslidt stand. Boligforeningen er i gang med udskiftning af vandinstallationen til nye plastrør.

Vandinstallation i badeværelse

Vandinstallation i køkken

Vandinstallation i kælder

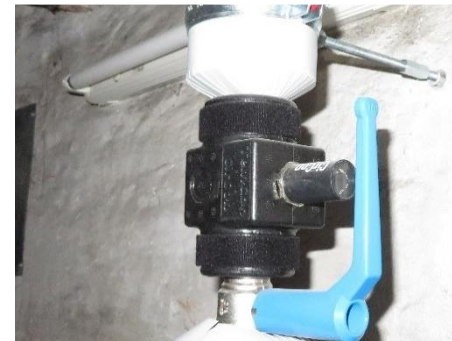
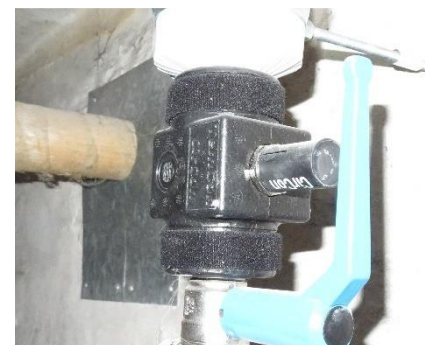
I den nye installation er der monteret termostatstyrede cirkulationsventiler i varmtvandsinstallationen. Ventilerne skal regulere det cirkulationsvand som strømmer igennem dem, men det har vist sig at de kan sætte sig fast og forårsage fejl i anlæggets regulering.

Termostatstyret cirkulationsventil

A4 Vi anbefaler at der, i stedet for termostatstyrede cirkulationsventiler, i den nye installation monteres statiske strengreguleringsventiler som kan indstilles til en korrekt gennemstrømning efter en samlet regulering af anlægget.

Der bør foretages en fast eftergang af de termostatstyrede ventiler, hvis de bibeholdes i installationen.

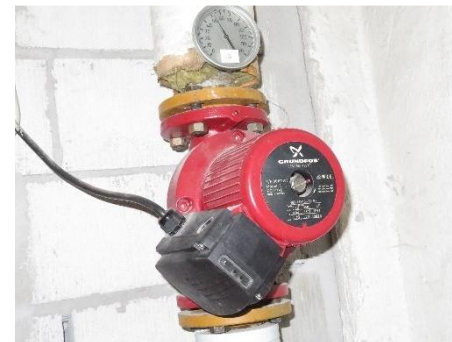
Ældre cirkulationspumpe til varmt brugsvand

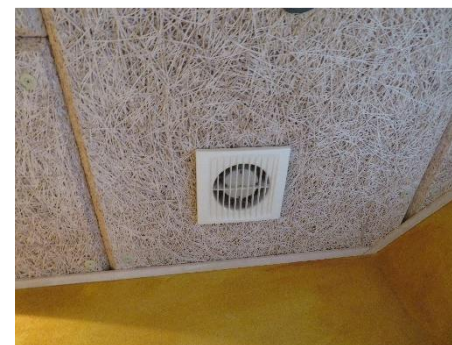
Slukkede ventilatorer begrænser den naturlige ventilation. Set over et døgn er det derfor tvivlsomt, om en el-ventilator bidrager til at ventilere lejligheden. Ventilatoren kører måske samlet i 30 minutter på en dag. De resterende 23½ time blokerer den for den naturlige ventilation, som ville have været gennem kanalen.

El-ventilator på badeværelse

A4 Vi anbefaler at ventilationskanalerne holdes fri for blokering og eventuelle riste rengøres jævnligt for støv og snavs.

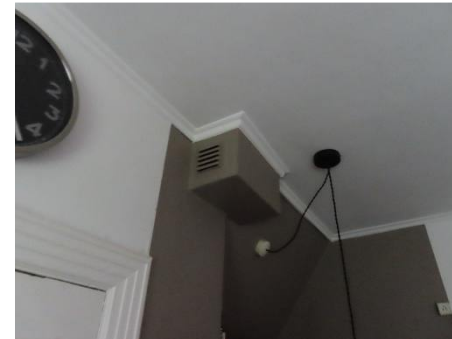
Rist på ventilationskanal i køkken

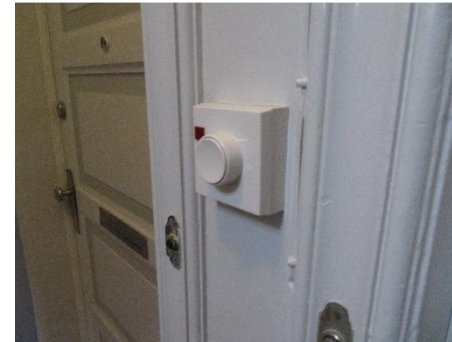
Lysinstallation i opgang

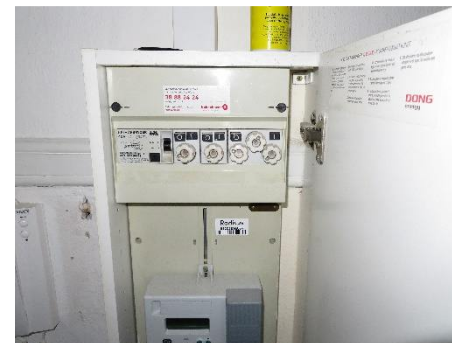
Gruppetavle i lejlighed

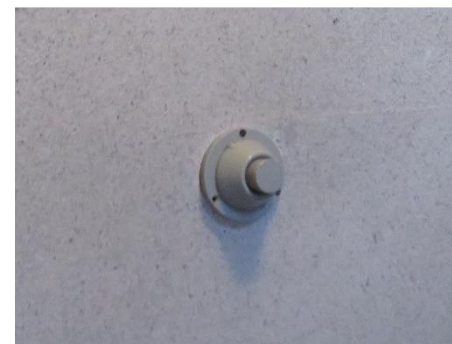
Lysinstallation i opgang

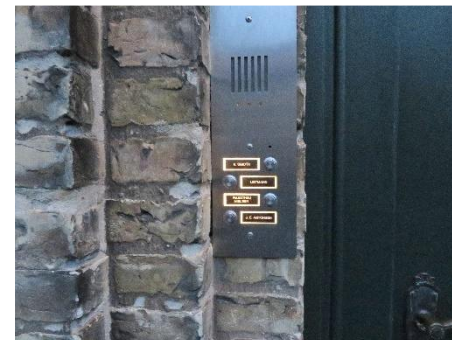
Der er adgangskontrol til hovedtrapperne i form af et dørtelefonanlæg. Anlægget fungerer tilsyneladende som det skal.

Dørstation

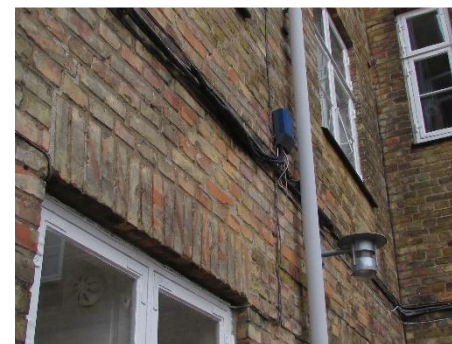
Kabler på facaden

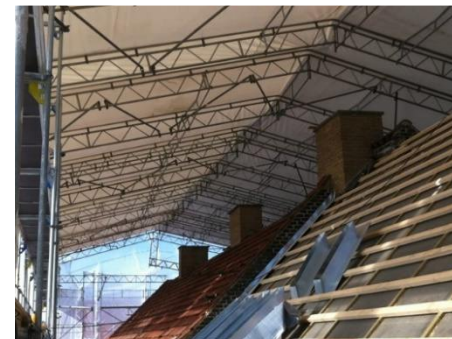
Overdækket af tagstillads

A4 Vi anbefaler at der i forbindelse med tagudskiftning anvendes overdækket tagstillads. Vores erfaring med midlertidig afdækning er at der meget ofte opstår vandskader i lejlighederne og fugtskader i isoleringen.

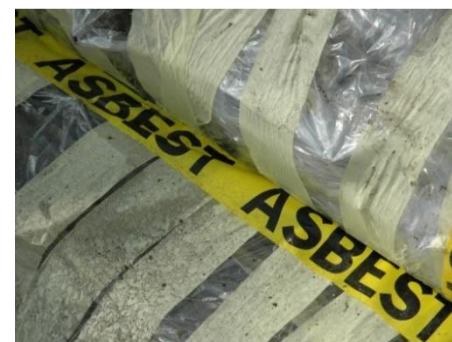
Asbest er et sundhedsskadeligt materiale som blandt andet blev brugt i rørisolering frem til 1972

Det er jer som bygningssejer og bygherre som er ansvarlig for håndværkernes sikkerhed i forbindelse med at de arbejder på jeres bygning. Derfor anbefaler vi at I får et overblik over sundhedsskadelige stoffer som kan gemme sig i bygningen.
