VEDLIGEHOULDELSPLAN

A/B SYVEN

Kongedybet 15-23, Norgesgade 20-22, Syvens Allé 2-10,
Hollænderdybet 25-27
2300 København S

Marts 2022
Sagsnr.: 220021

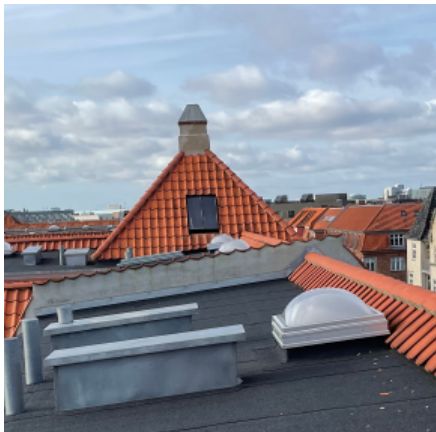
01.08 SKORSTENE

Skorstene er gennemgået og udbedret i forbindelse med tagrenovering i 2017, og fremstår generelt i god stand. Skorsten mod ejendommens nord/vestlige hjørne, fremstår med større revnedannelse i betonafdækningen, samt større ophobninger af fugt.

Mindre alvorlig skade

Skorstene anses normalvis som at være eksponeret for fugt eller vandpåvirkning og frost/tø-cykluser grundet dens placering. I relation til holdbarhed og levetid kan konstruktiv beskyttelse af konstruktionerne være af afgørende betydning for hvilken løbende vedligehold, der eventuelt skal udføres efter ibrugtagningen. Derfor bør man løbende holde øje med pudsafskallninger mv. i pudsens overflade.

Skorsten med revne bør udbedres, og i samme omgang bør resterende skorstene gennemgås for revnedannelser.

Skorsten med større revnedannelser bør gennemgås i 2022. Skorstene bør generelt gennemgås og evt. repareres i nødvendigt omfang i 2030.

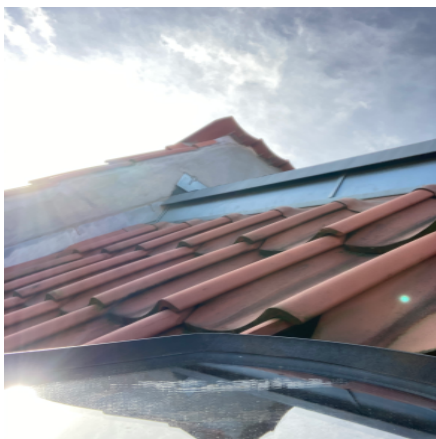
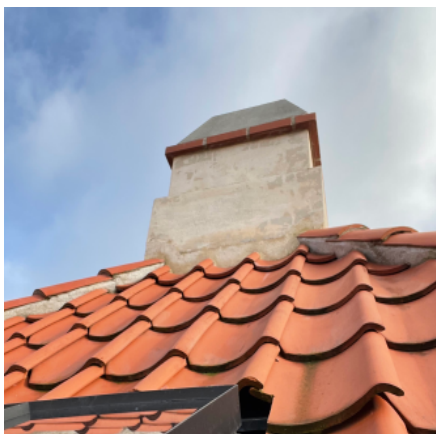
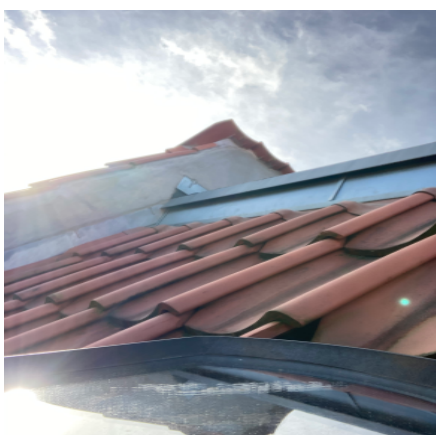
01.09 INDDÆKNINGER OG FODBLIK

Inddækninger er vurderet til, at være udført på ny i forbindelse med tagrenoveringen i 2017. Inddækningerne er observeret til, at være i udmærket stand.

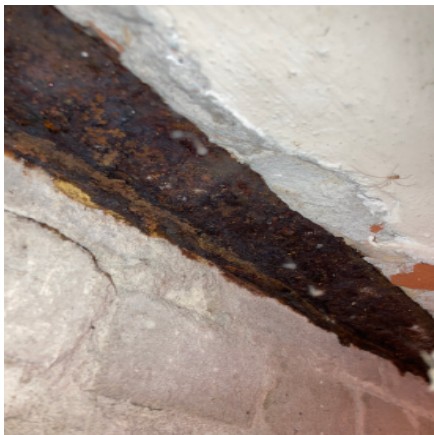
02.03 DEPOTER / PULTERRUM

Alvorlig skade

Bør udføres i 2022.

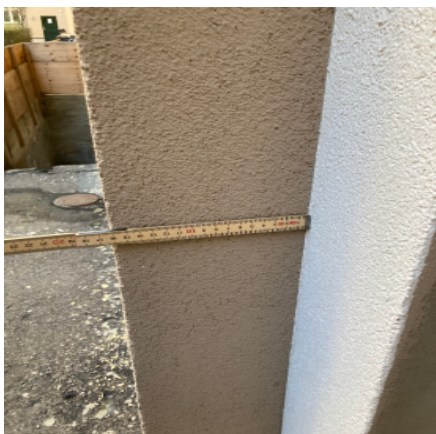
03.03 GÅRDFACADER

Gårdfacaderne er sammen med gedefacaderne blevet renoveret i perioden 2017-2020. Facaderne fremstår nydelige og pæne og uden yderligere bemærkninger.

Overfladerne anbefales eftergået i 2025. Positionen er prissat i planperioden.

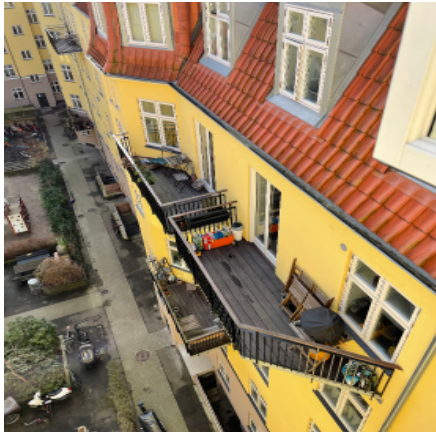
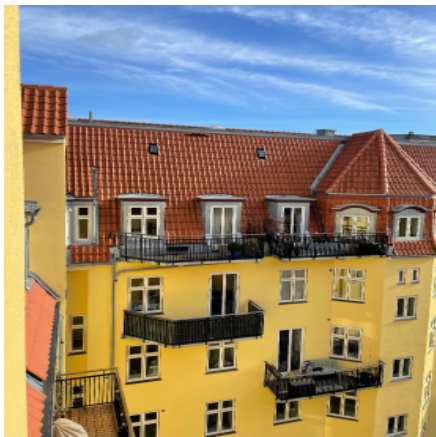
03.05 ALTANER

Altanerne er af nyere dato, hvorfor de fremstår fine og velholdte.

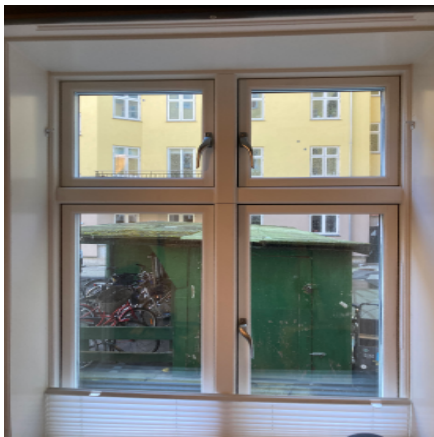
04.02 GÅRD FACADEVINDUER

Ingen bemærkninger

Det udvendige aluminium begrænser behovet for vedligeholdelse. Det anbefales at vaske den udvendige del af vinduet, samt tætningslister vedligeholdes med rengøring efter behov. Anvend siliconeplejemiddel, så forbliver listerne bløde. Beslagdelene kræver ikke megen pleje. Det vil dog være fornuftigt at give de bevægelige beslagdele et par dråber syrefri olie så de bevæger sig ubesværet. Desuden anbefales det at holde snavs væk fra de forskellige glideskinner.

Der forventes ingen vedligeholdelsesudgifter indenfor planperioden.

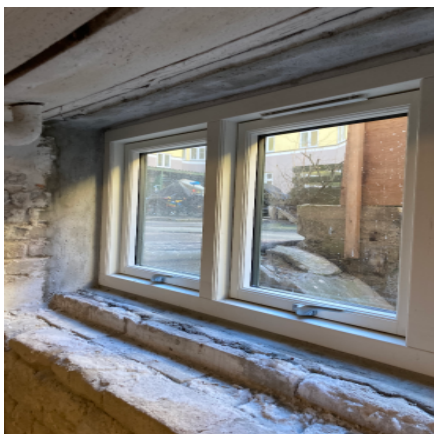
04.03 KÆLDERVINDUER

Ingen bemærkninger

Det anbefales at holde vedligehold af kældervinduerne som beskrevet under tiltag i pkt. 04.02. Man bør vaske overflader af for snavs og lign. i samme omgang som når der udføres gennemgang af facader.

Udføres en gang årligt.

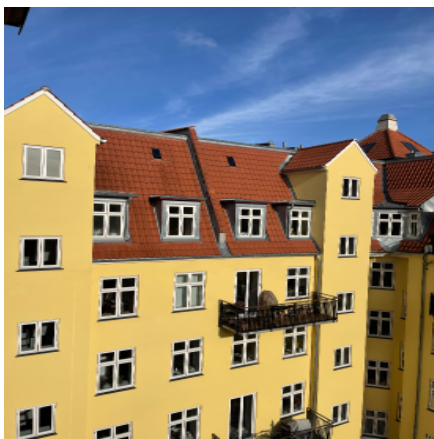
04.05 FUGER OMKRING VINDUER

De elastiske fuger er generelt i ok stand. Ved mørtelfuger omkring træ/træ vinduer mod gaden, ses der forventelige revnedannelser i form af svindrevner. Fuger bør jævnligt efterses da manglende og/eller defekte fuger kan påvirke nedbrydningen af vinduet og forårsage skader på murværket.

Kosmetisk skade

Bløde udvendige fuger bør eftergås for misvedhæftninger og udbedres. Såfremt der adgang for vandindtrængen igennem sprækker eller lignende, kan dette forårsage råd- og frostska-der. Mørtelfuger bør løbende gennemgås.

Gennemgang af fuger bør udføres i 2028.

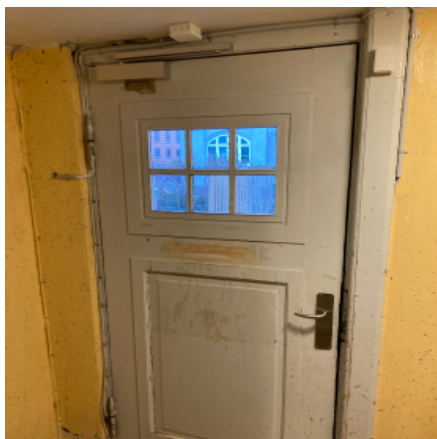
05.01 DØRE TIL HOVEDTRAPPER

Gadedøre er udført som malerbehandlede trædøre med 1-lagsglas. Hoveddøre er udstyret med dørlukker af mærket Dorma.

Da foreningen allerede har indhentet pris for udskiftning, der forventes derfor ingen vedligeholdelsesudgifter indenfor planperioden.

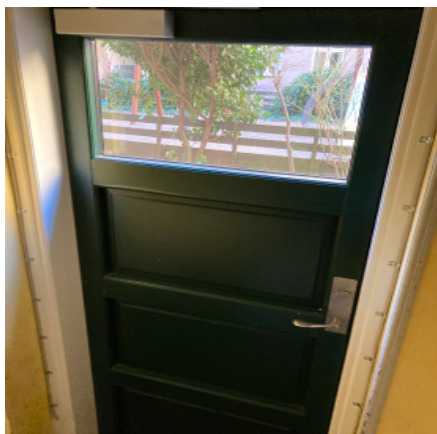
**05.02 DØRE TIL KØKKENTRAPPER**

Yderdøre for bagtrapper, er nye isolerede træ/alu døre med 2-lags energiruder.

Ingen bemærkninger.

Ingen bemærkninger.

Der forventes ingen vedligeholdelsesudgifter indenfor planperioden.

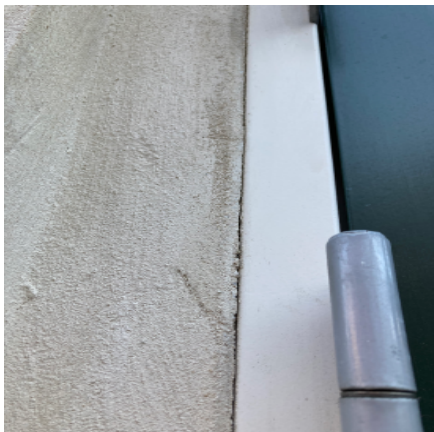
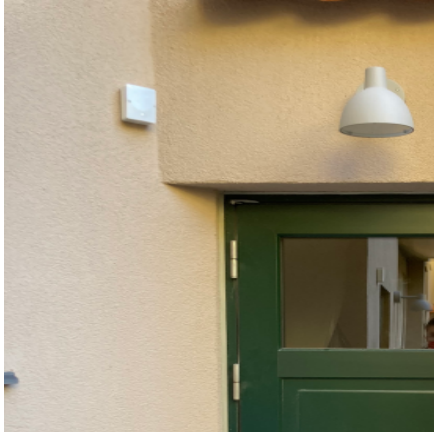
05.04 FUGER OMKRING UDVENDIGE DØRE

Fuger omkring døre fremstår i fin stand.

Kosmetisk skade.

Bløde udvendige fuger bør eftergås for misvedhæftninger og udbedres. Såfremt der adgang for vandindtrængen igennem sprækker eller lignende, kan dette forårsage råd- og frostska-
 der. Mørtelfuger omkring døre til hovedopgange forventes udskiftes i forbindelse med udskiftningen af dørpartier. Mørtel-
 fuger omkring kælderdøre, bør løbende holdes under observa-
 tion så der undgås større afskalninger mv.

Der forventes ingen vedligeholdelsesudgifter indenfor planpe-
 rioden.

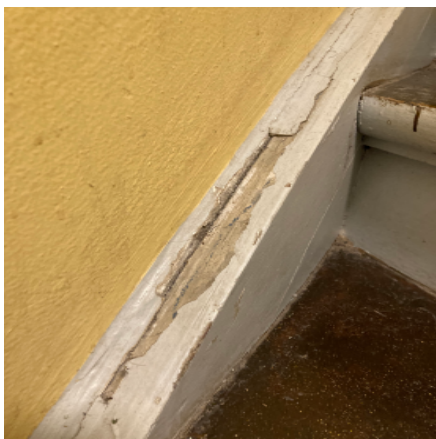
06.02 KØKKENTRAPPER

Ved øverste etage ses der større revnedannelser i pudslaget omkring overgangen mellem loft og væg. Der ses generelle mindre pudsafskalninger i hele bagtrapperens højde. Maling på træværk på trapper ses påbegyndt afskalning af karakter. Håndliste fremstår i partielle områder med slitage, hvorfor maling afskaller. Ved besigtigelse kunne der ved en enkelt trappe ses manglende puds på underside af trappen mellem stue og kælderplan.

Alvorlig skade

Det anbefales at der udføres snedkergennemgang af henholdsvis bagtrappe, vægge, lofter og træværket efterfølgende malerbehandles og lakeres. Revnedannelser bør bankes nænsomt ned og efterfølgende pudses op igen inden malerbehandling. Overflader på henholdsvis vanger og stødtrin bør have ny malerbehandling. Derudover anbefales det at balustre og håndlister får en snedkergennemgang og efterfølgende overfladebehandles. Puds på underside af trappe bør reetableres ift. brand- og røgsmitte.

Puds på underside af trappe bør reetableres i 2022. Hvornår trapper/opgange generelt skal istandsættes, er delvist et spørgsmål om foreningens ønske om udseende. Det anbefales dog at snedker- samt malergennemgang udføres inden 2027.

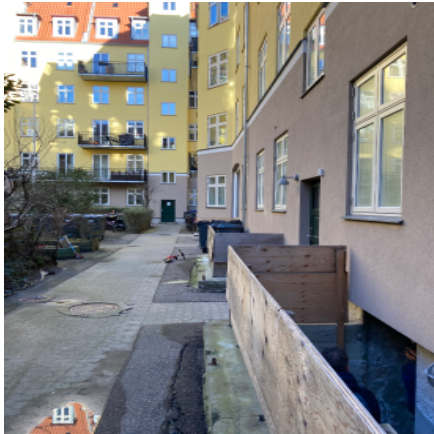
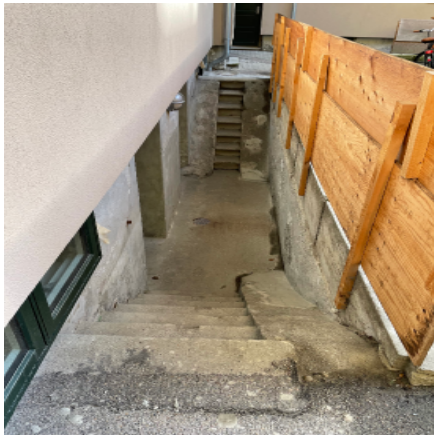
06.03 KÆLDERTRAPPER

Ingen bemærkninger.

Kældertrapper renoveres i forbindelse med kommende gårdprojekt.

Der forventes ingen vedligeholdelsesudgifter indenfor planperioden.

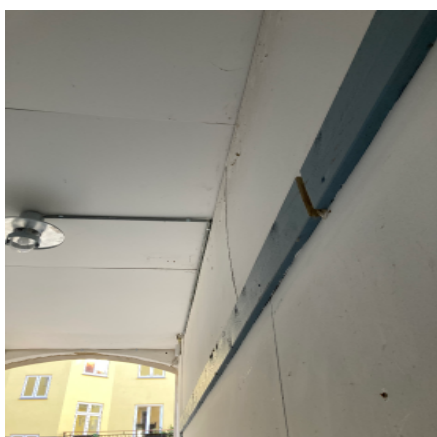
**07.01 PORTGENNEMGANG****Materialer**

Der findes i alt 3 porte ved ejendommen. 2 af portene fremstår som sortlakeret stål i gitterform med glas herimellem. Portene ses i mod Syvens Allé og Kongedybet. Ved portene er der installeret styret automatik der åbner via sensorer indefra, og tilpasset portnøgle udefra. Automatik er af mærket Dorma. De ses udstyret med sidebetjent sikkerhedsafbryder i lysegrå boks med dække/håndtag i mørkegrå kunststofkapslede. Benyttes til at forhindre start af motor eller elektrisk anlæg ved service og eftersyn. Den sidste port ses mod Syvens Allé. Porten fremstår som grønslakeret træ dobbeltport med fyldninger. Vægge består hovedsagligt af overfladebehandlet pladebeklædning. Gulve fremstår i støbt beton. Loft er beklædt med pladebeklædning.

Ved besigtigelsen blev det observeret at portgennemgange mod Syvens Allé anvendes til opbevaring af barnevogne og affaldshåndtering. På gulv ses der mindre revnedannelser samt afskalninger i betonoverfladen. Pladebeklædning i den øvre del af væggene, fremstod buende udad. Der er observeret hul i etageadskillelsen, hvor der ligeledes kan ses løsthængede afklippet el-kabel.

Kosmetisk skade / bør undersøges nærmere

Revnedannelser og betonafskalninger kan af kosmetiske årsager udbedres. Portenes funktioner bør serviceres min. 1 gang om året. Det anbefales at foreningen sørger for, at der konstant er fri passage i portgennemgangen i tilfælde af brand og indsatstaktiske årsager. Buler i pladebeklædning i den øvre del, bør undersøges nærmere vedr. årsag. Træport bør have maler-/snekergennemgang hvert 5-8 år.

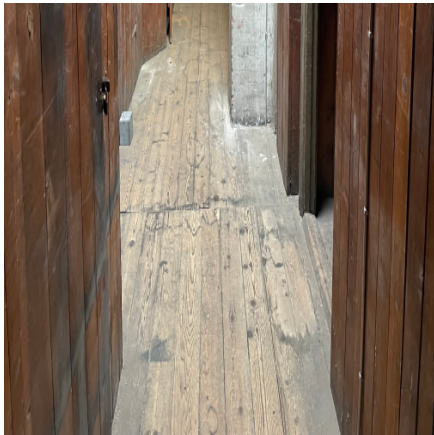
Der er observeret flere gennemføringer samt områder med manglende puds som bør eftergås for at opnå korrekt tæthed ift. brand- og røgsmitte. I rum hvor der opbevares tagsten, er der direkte adgang til ovenliggende gulvkonstruktion. Særligt i kælderrum under nr. 20 og 22 er der observeret væsentlig korrosionsdannelse på synlige stålprofiler.

Kritisk skade / bør undersøges nærmere

Det anbefales, at samtlige gennemføringer mellem kælder og stue gennemgås og udbedres for at opnå komplet tæthed ift. brand- og røgsmitte hvor dette er nødvendigt. Der bør udføres en nærmere kontrol af korrosionsramte stålprofiler for at klar-

Gennemgang og udbedring af gennemføringer samt tilstandsvurdering af korrosionsramte stålprofiler bør udføres snarest mulig i 2022.

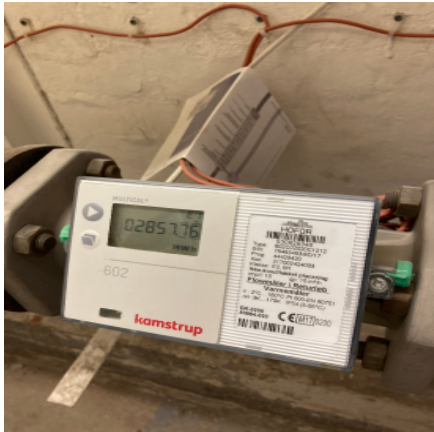
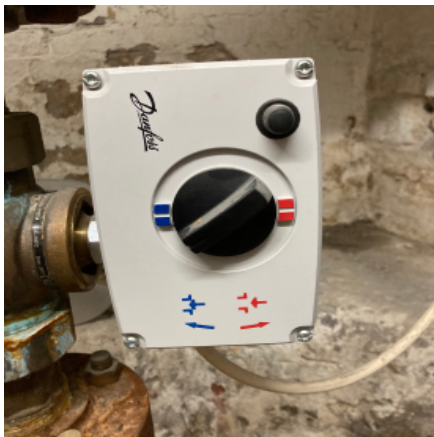
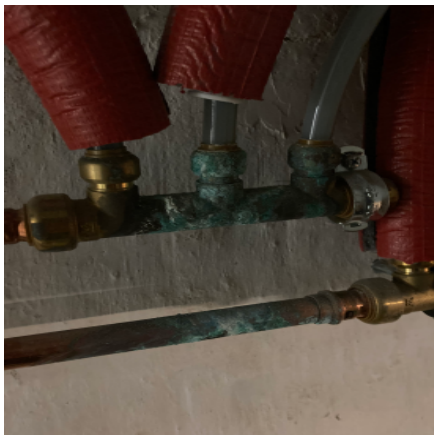
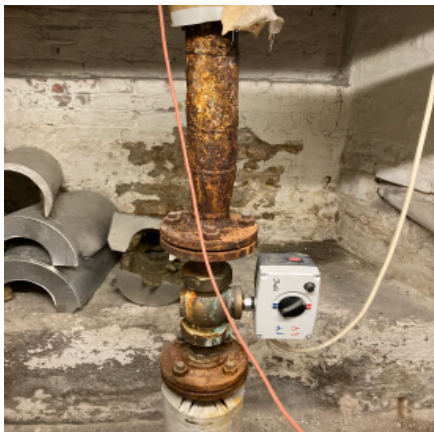
Tilstanden på varmecentralen er god til normal. Der er observeret tæring og korrosion af betydelig karakter på rørføring ved fjernvarmeretur omkring Danfoss motorventil. Der er ligeledes ved besigtigelsen registreret tærringer og korrosionsdannelse ved fordelerrør til gulvarme.

Tærring- og korrosionsramte rørføringer bør udbedres. Det bør undersøges nærmere, om hvorvidt det er foreningen eller Hofors ansvar.

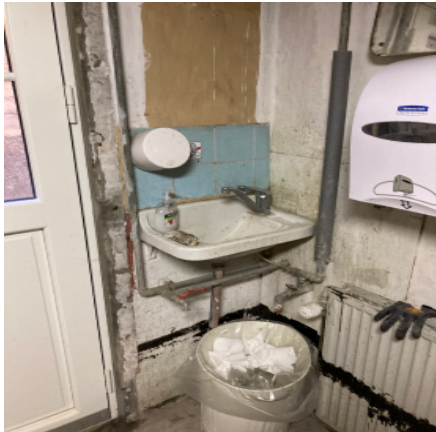
Der ses partielle områder med manglende isolering. Blandt andet ses der manglende isolering ved og af cirkulationspumpen.

Ligeledes er der observeret manglende isolering af rørføringer ved køkkentrapper.

Kosmetisk skade

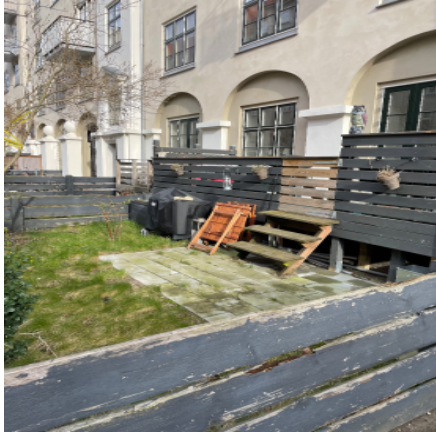
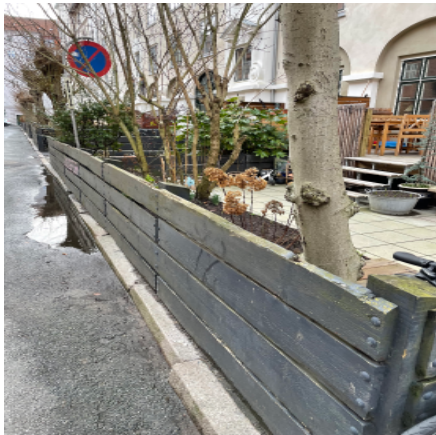
19.02 FORHAVER

Til besigtigelsen blev det oplyst, at under renoveringen af ejendommen, blev træterrasser demonteret og lagt i depot. Ved færdig arbejde af renoveringen, blev disse genmonteret. Enkelte lejligheder fik nye terrasser opsat. Generelt ses hegn omkring forhaver med malerafskalninger.

Mindre alvorlig skade

Bør udføres i 2023.
