# Rening av dagvatten på Åkarevägen i Falkenberg

Projektinitiativtagare: Catarina Nilsson  
Rapportförfattare: Fredrik Franzén  
Projektet har fått stöd från Naturvårdsverket  
VIVAB-rapport, 2019

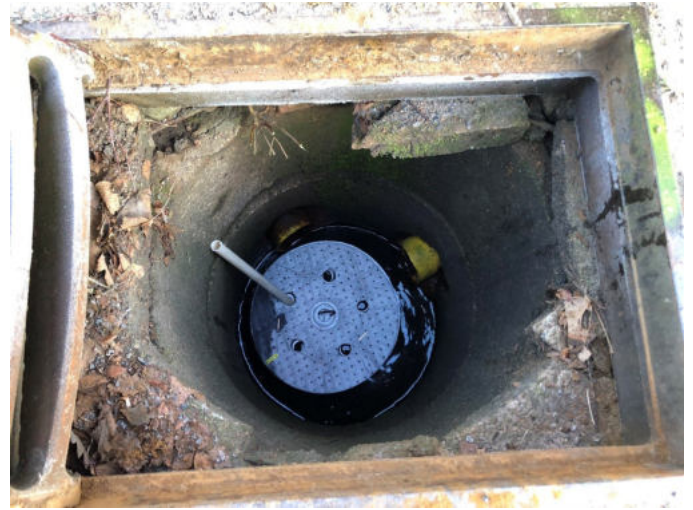
Filter i dagvattenbrunn (gallerbrunn).

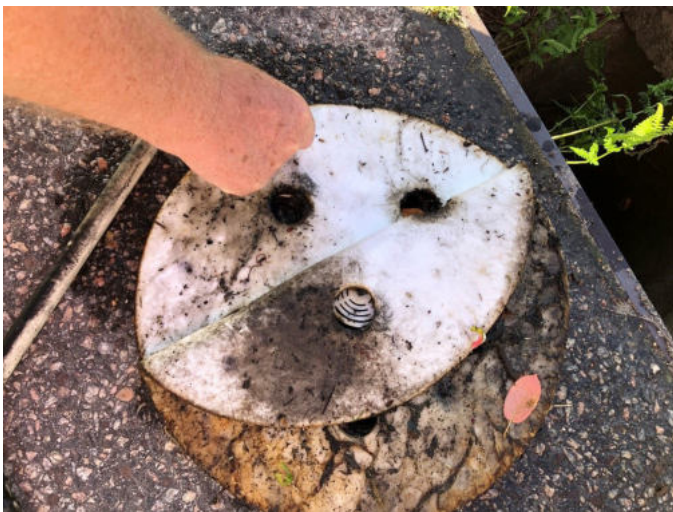
Ett av de filter som byttes

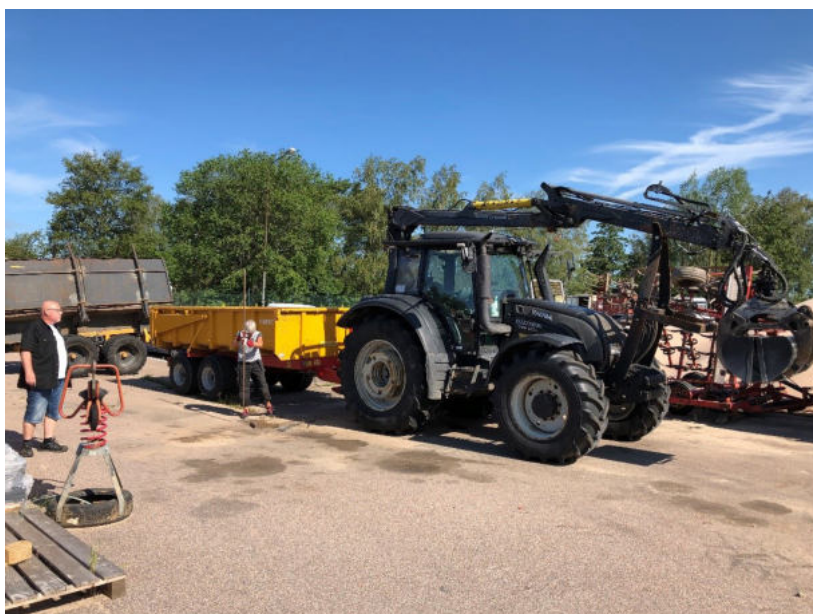
Foto till vänster:  
Filterplats 7: Uppställningsplats för tyngre fordon, förvaring av rör, massor och annat material tillhörande parkförvaltningen.
