Byggnadsantikvarisk slutrapport  
Takbyte på kyrkstugor i Skellefteå kyrkstad "Bonnstan"  
Skellefteå stad, socken och kommun, Västerbottens län  
SKELLEFTEÅ MUSEUM  
Pernilla Lindström  
2016-12-02

Dnr 192/2016  
Lst dnr 434-9787-2015

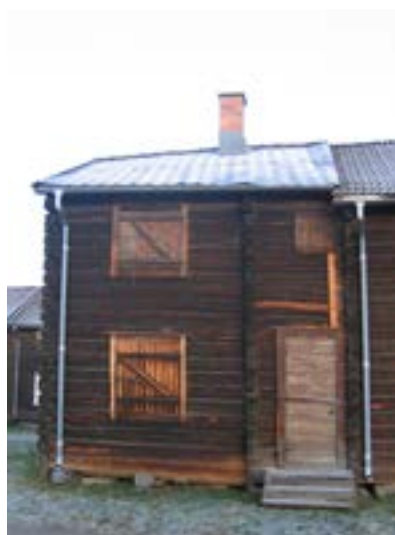
Skadebild före åtgärd: Taket var före åtgärd belagt med pannplåt på södra takfallet och betongpannor på norra takfallet. På norra takfallet fanns en svacka mot nedre delen. Pannplåten var dessutom bristfälligt monterad och anslutningen till intilliggande tak på kammaren öster om denna byggnad var inte heller utförd på ett lämpligt sätt. Tecken på takläckage fanns. Byggnaden valdes ut för åtgärd i etapp 3 pga av takets skick.

Kammare 17-20, fasad mot söder före åtgärd.

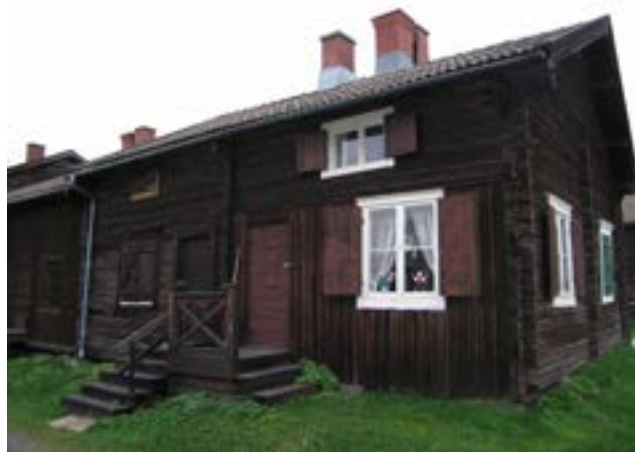
Skadebild före åtgärd: Taket var före åtgärd belagt med betongpannor. På norra takfallet fanns svackor i taket som även buktade. Inga tecken på takläckage fanns dock. Byggnaden valdes ut för åtgärd i etapp 5 efter att en av kammarägarna tagit kontakt med den antikvariska experten angående takets skick.

Kammare 43-46, fasad mot söder före åtgärd.

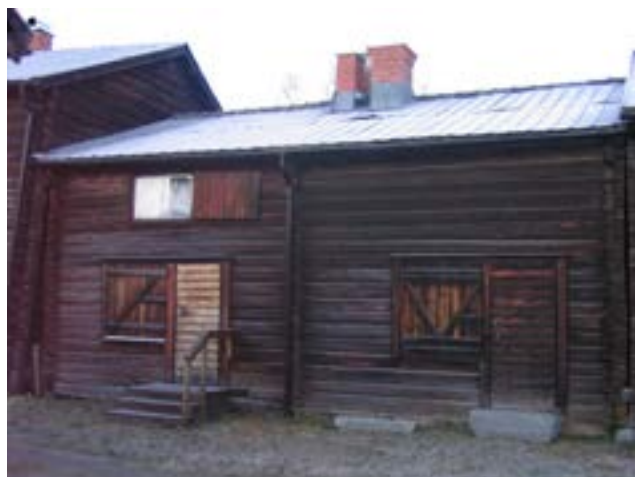
Skadebild före åtgärd: Taket var före åtgärd belagt med betongpannor på det norra takfallet samt med plåt på det södra takfallet. På norra sidan fanns en svacka runt skorstenen och pannorna låg ojämnt runt muren. Även på södra sidan med pannplåt fanns en svacka över taket och skarvarna nedanför skorstenen stack upp. Takläckage fanns på norra sidan. Byggnaden valdes ut för åtgärd i etapp 3 pga av takets skick.

Kammare 62-65, fasad mot söder före åtgärd.

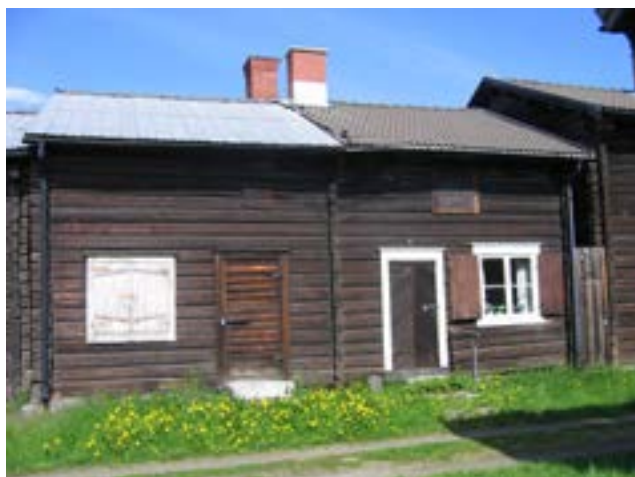
Skadebild före åtgärd: Taket var före åtgärd belagt med betongpannor på det norra takfallet och med pannplåt och betongpannor på var sin halva av det södra takfallet. På båda sidorna var takfallet ojämnt med svackor. På den norra sidan hängde den nedre raden pannor ner mot hänggrännen medan de på södra sidan låg illa mot västra gaveln. Inga tecken på takläckage fanns dock. Byggnaden valdes ut för åtgärd i etapp 4 pga takets skick.

Kammare 66-69, fasad mot söder före åtgärd.

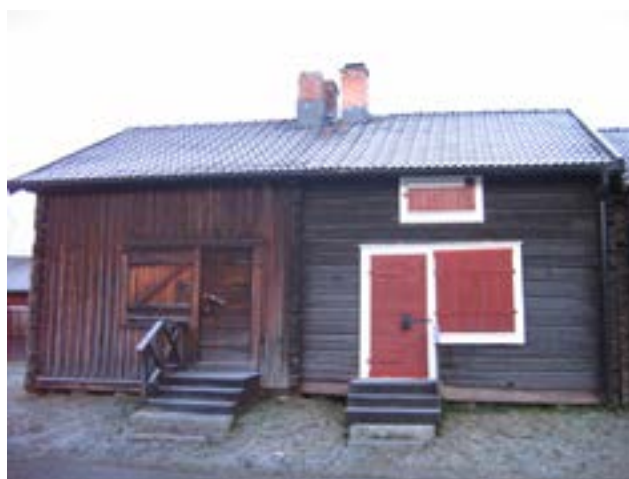
Skadebild före åtgärd: Taket var före åtgärd belagt med betongpannor på södra takfallet och med pannplåt på norra takfallet. På södra sidan svackade taket in mot mitten. Inga synliga takläckage fanns men vinden var ej inspekterbar. Byggnaden valdes ut för åtgärd i etapp 2 eftersom den enligt vårdprogrammet från 2009 bedömdes som prio 2 pga av takets skick.

Kammare 78-81, fasad mot söder före åtgärd.

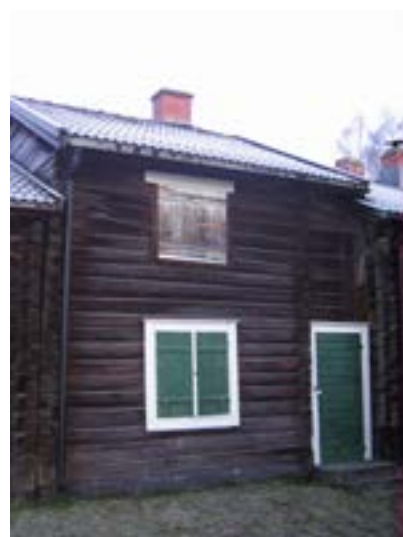
Skadebild före åtgärd: Taket var före åtgärd belagt med betongpannor. På norra sidan svackade taket kraftig inåt mot öster och några pannor låg illa. På södra sidan fanns också en svacka mot mitten av taket. I trapphuset på södra sidan kom snö in genom taket. Stommen hade satt sig kraftigt på östra sidan och syllen liksom andra stocken var rötskadade vid östra knuten. I samma knut var de nedre skallarna dåliga. Byggnaden valdes ut för åtgärd i etapp 2 eftersom den enligt vårdprogrammet från 2009 bedömdes som prio 2 pga av takets och stommens skick.

Kammare 86-89, fasad mot söder före åtgärd.

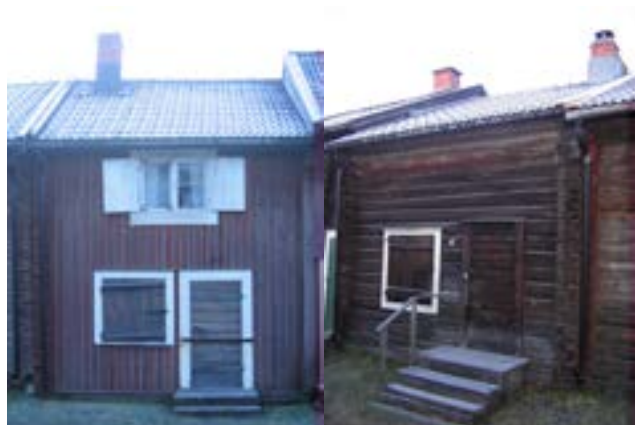
Skadebild före åtgärd: Taket var före åtgärd belagt med betongpannor. På norra sidan hade taket sjunkit in kraftigt nedanförnocken. På södra sidan svackade taket in något på nedre delen av takfallet. Byggnaden lades till för åtgärd inom etapp 1 efter att entreprenören Jörgen Andersson uppmärksammat skadorna. Han menade att en helt ny takkonstruktion var nödvändig då den befintliga var mycket dåligt utförd. I september utfördes en okulärbesiktning av Erica Duvensjö och Rune Wästerby/Skellefteå museum samt Jörgen Andersson/Andersson bygg och fastighet och man konstaterade att takkonstruktionen var mycket vanskligt utförd utan strävor eller liknande vilket medfört att vikten av snö och betongpannor tyngt ned konstruktionen och bildat en stor grop i taket. Inget takläckage hade dock upptäckts och stommen bedömdes vara i gott skick.

Kammare 90 och 92, norra och södra fasaden före åtgärd.

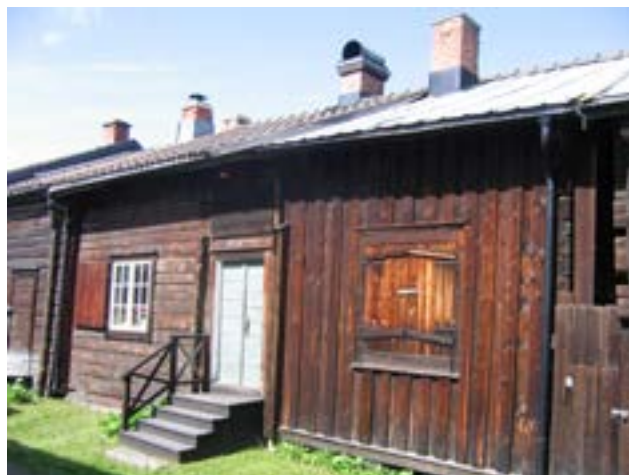
Skadebild före åtgärd: Taket var före åtgärd belagt med betongpannor på norra takfallet medan halva södra takfallet var belagt med pannplåt och halva med betongpannor. På norra sidan låg pannorna vid takfoten illa. På södra sidan fanns svackor mot nedre delen av taket. Tecken på takläckage fanns i kammare 95. På norra fasaden var stora delar av syllen utbytt medan den äldre del som fanns kvar var rötskadad i underkant. Sjätte stocken på samma fasad var också skadad och väggen hade satt sig något åt väster. På södra sidan hade stommen satt sig både åt öster och väster. Byggnaden valdes ut för åtgärd i etapp 2 eftersom den enligt vårdprogrammet från 2009 bedömdes som prio 2 pga av takets och stommens skick.

Kammare 93-96, södra fasaden före åtgärd.

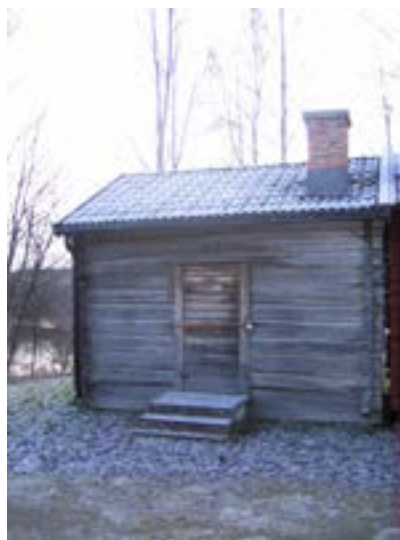
Skadebild före åtgärd: Taket var före åtgärd belagt med betongpannor. Inga tecken på takläckage fanns. Nordvästra knutkedjan hade rötskador. Byggnaden valdes ut för åtgärd i etapp 2 eftersom den enligt vårdprogrammet från 2009 bedömdes som prio 2 pga av takets och stommens skick.

Kammare 109, norra fasaden före åtgärd.

Utförda åtgärder: De befintliga betongpannorna byttes ut mot papp. Läggningsen utfördes med listtäckning. Det befintliga rotet byttes ut mot ett nytt spåntat rote. Nederbeslagen till skorstenen byttes ut liksom vindskivor och vattbrädor. Hammarbandet byttes ej ut som planerat då det bedömdes vara i godtagbart skick. Längst ned på det nya rotet kompletterades med en fyrkantslist för att hängrännorna skulle få bättre stadga. Skorstenen var i mycket dåligt skick och revs därför ner. Ägaren avser bygga upp den vid senare tillfälle varför taket lades över öppningen. Det nordöstra hörnet hissades upp ca 1 dm. Norra fasaden kläddes med stående ohyvlad locklistpanel. Ägaren tog själv fram smidd spik till panelen. Dörrfodren byttes ut mot hyvlade brädor. Dörrslån fästes med byglar smidda av GR Mekan.

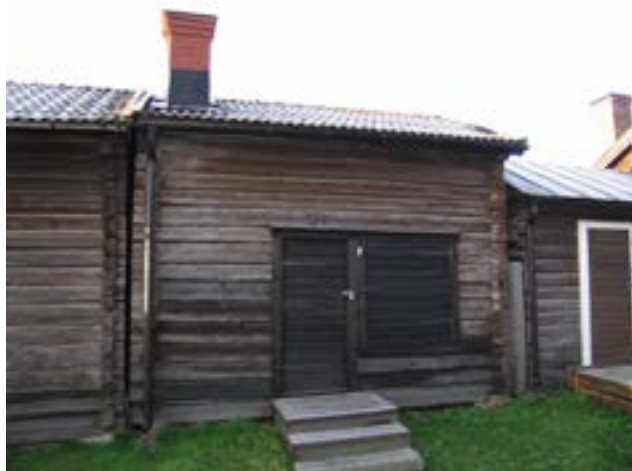
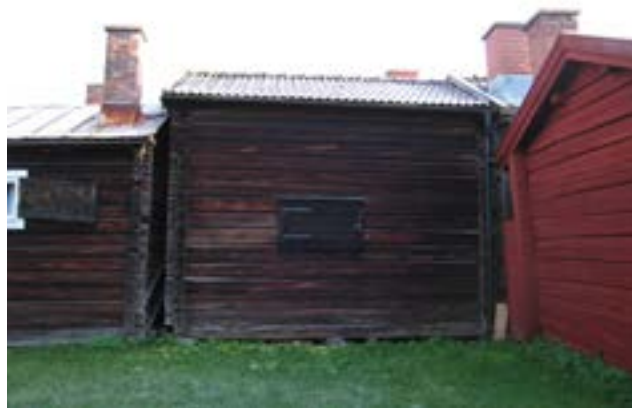
Skadebild före åtgärd: Taket var före åtgärd belagt med betongpannor. Svackor fanns på båda sidor av taket. Tecken fanns på takläckage. Norra och västra syllarna var rötskadade liksom fyra stockar i ena knuten. Byggnaden valdes ut för åtgärd i etapp 4 pga av takets och stommens skick.

Kammare 127, norra fasaden före åtgärd.

Kammare 127, södra fasaden före åtgärd.

Utförda åtgärder: De befintliga betongpannorna byttes ut mot papp. Läggningsen utfördes med listtäckning. Det befintliga rotet byttes ut mot ett nytt spåntat rote. Nederbeslagen till skorstenen byttes ut liksom vindskivor och vattbrädor. Befintliga takåsar byttes ut liksom vågbordet mot norr. Norra fasaden brädslogs.

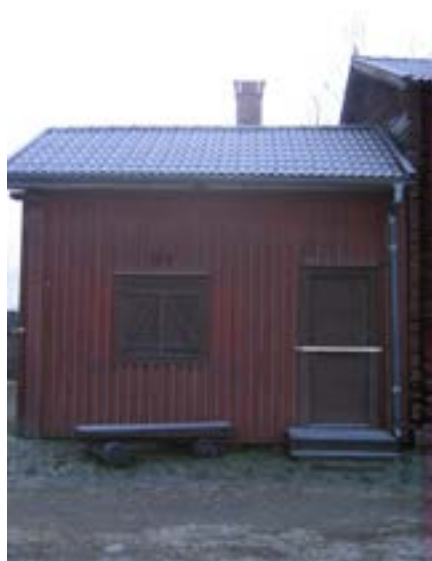
Skadebild före åtgärd: Taket var före åtgärd belagt med betongpannor. Inga tecken på takläckage fanns. Två stockar på södra fasaden var rötskadade. Byggnaden valdes ut för åtgärd i etapp 3 pga av takets och stommens skick.

Kammare 149, norra fasaden före åtgärd.

Utförda åtgärder: De befintliga betongpannorna byttes ut mot papp. Läggningsen utfördes med listtäckning. Det befintliga rotet byttes ut mot ett nytt spåntat rote. Båda vågborden byttes ut. Nederbelagen till skorstenen byttes ut liksom vindskivor och vattbrädor. Befintliga hängslen på skorstenen avlägsnades. En knutskalle längst upp i nordöstra knuten ilagades, södra syllen byttes ut och stock nr 7 på södra fasaden renhögs. Sydöstra knutkedjan bedömdes vara i så pass dåligt skick att den behövde försees med knutlåda.

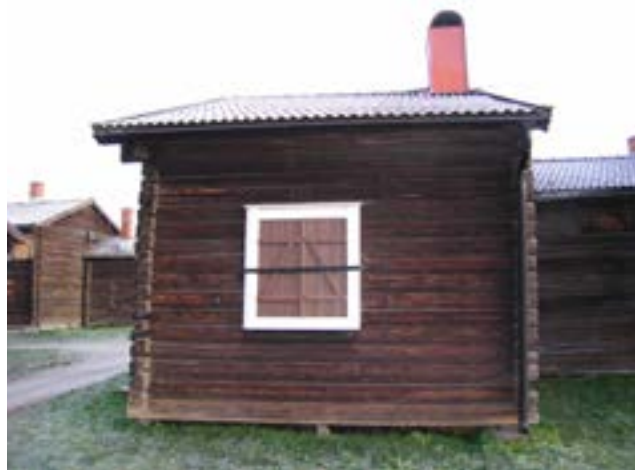
Skadebild före åtgärd: Taket var före åtgärd belagt med betongpannor. På södra sidan fanns en svacka vid östra gaveln. Inga tecken på takläckage fanns dock. På norra fasaden fanns två rötskadade stockar som även var angripna av insekter. Byggnaden valdes ut för åtgärd i etapp 4 pga takets och stommens skick.

Kammare 174-175, södra fasaden före åtgärd.

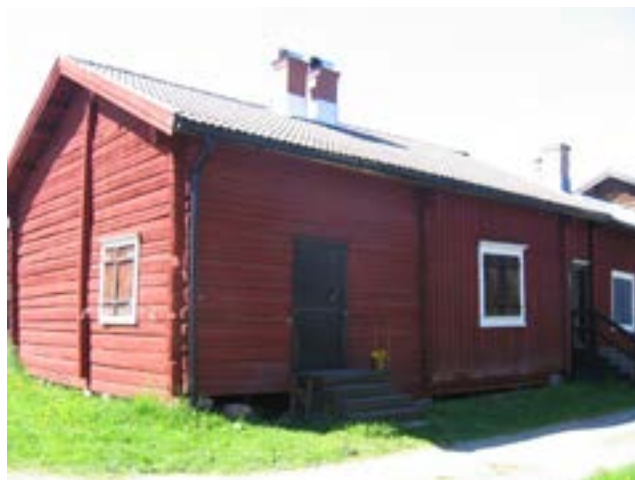
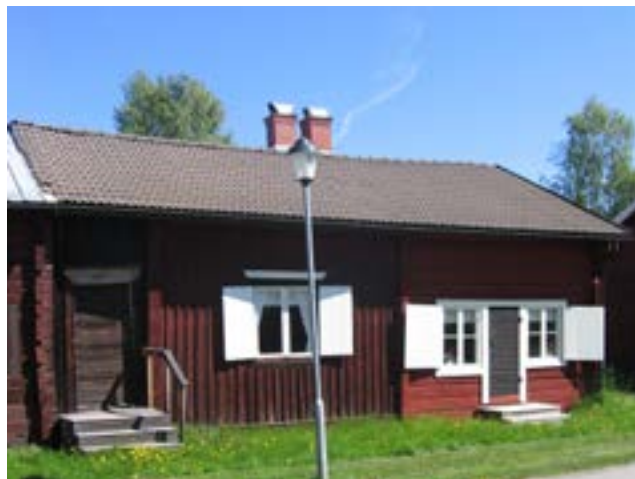
Skadebild före åtgärd: Taket var före åtgärd belagt med betongpannor. Nocken hängde ner och taket både svackade och buktade upp. Inga tecken på takläckage fanns dock. Byggnaden lades till för åtgärd i etapp 2 efter att ägarna tagit kontakt med den antikvariska experten angående skicket på taket.

Kammare 278-281, norra fasaden före åtgärd.

Kammare 278-281, södra fasaden före åtgärd.

Utförda åtgärder: De befintliga betongpannorna byttes ut mot papp. Läggningsen utfördes med listtäckning. Det befintliga rotet byttes ut mot ett nytt spontat rote. Åsarna förstärktes. Nya takåsar tillverkades till mellanbyggnaden. Man befarade ett tag att den nya takkonstruktionen i mellanbyggnaden skulle bli högre än på huvudbyggnaden, varpå två olika yttertak skulle behövas. Takkonstruktionen fick dock i slutändan samma höjd. Nederbeslagen till skorstenen byttes ut liksom vindskivor och vattbrädor.

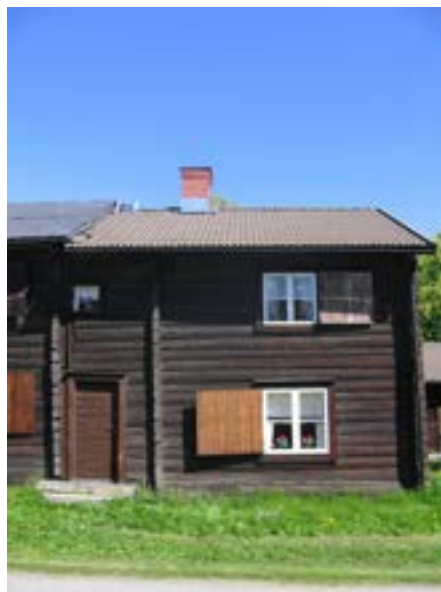
Skadebild före åtgärd: Taket var före åtgärd belagt med betongpannor. Taket läckte in i trapphuset på södra sidan. På södra fasaden hade tre stockar vridit sig ur stommen och på östra gaveln var syllen kraftigt rötskadad på mitten. På norra fasaden var två stockar längst ner rötskadade. Byggnaden valdes ut för åtgärd i etapp 1 eftersom den enligt vårdprogrammet från 2009 bedömts som prio 1 pga takläckage och stomskador.

Kammare 291 och 293-295, södra fasaden före åtgärd.

Utförda åtgärder: Det befintliga taket av betongpannor byttes ut mot papp. Läggningsen utfördes med listtäckning. Det befintliga rotet byttes ut mot ett nytt spontat rote. Åsarna förstärktes. Vågbordet mot norr var rötskadat och byttes därför ut. Nederbeslagen till skorstenen byttes ut liksom vindskivor och vattbrädor. Under etapp 2 visade det sig att huset hade satt sig en hel del bara under det senaste året. Syllen i mellanväggen hade glidit av sitt upplag vilket fick åtgärdas genom att golvet i kammaren innanför togs upp och syllen lades till rätta och pallades upp. När golvet var upptaget kunde även södra syllen dras tillbaka in i stommen. Östra syllen byttes i sin helhet och fickor i fasaderna renhögs på både södra och östra fasaden. Stommen fick även lyftas något.

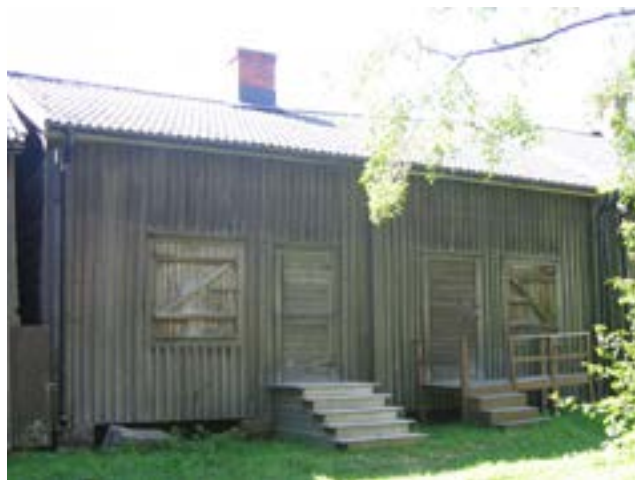
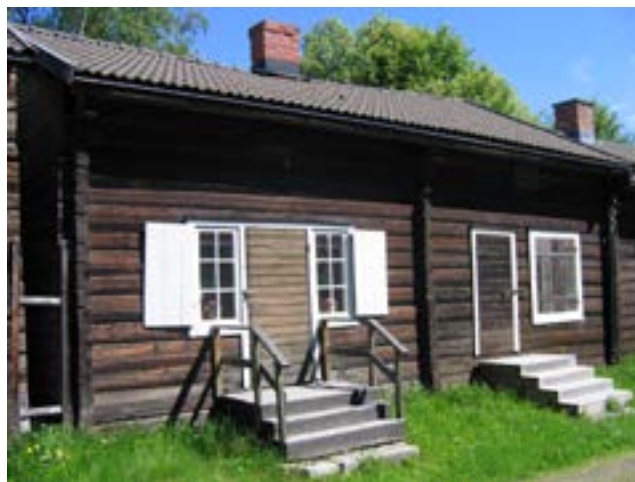
Skadebild före åtgärd: Taket var före åtgärd belagt med betongpannor. Nocken hängde ner och på norra sidan fanns en svacka över mitten på taket. Inga tecken på takläckage fanns dock. Byggnaden valdes ut för åtgärd i etapp 4 pga takets skick.

Kammare 300-303, norra fasaden före åtgärd.

Kammare 300-303, södra fasaden före åtgärd.

Utförda åtgärder: Det befintliga taket av betongpannor byttes ut mot papp. Läggningsen utfördes med listtäckning. Det befintliga rotet byttes ut mot ett nytt spontat rote. När det befintliga taket avlägsnades visade det sig att takåsarna var så kraftigt förkolnade att de på vissa punkter knappt anslöt till stommen längre. Mellanväggen var även den kraftigt skadad och lutade betänkligt. Alla åsar och mellanväggen fick därför förstärkas ordentligt innan det nya taket lades dit. Vågbord byttes ut. Nederbeslagen till skorstenen byttes ut liksom vindskivor och vattbrädor. Sydvästra knuten lyftes ca 5 cm.

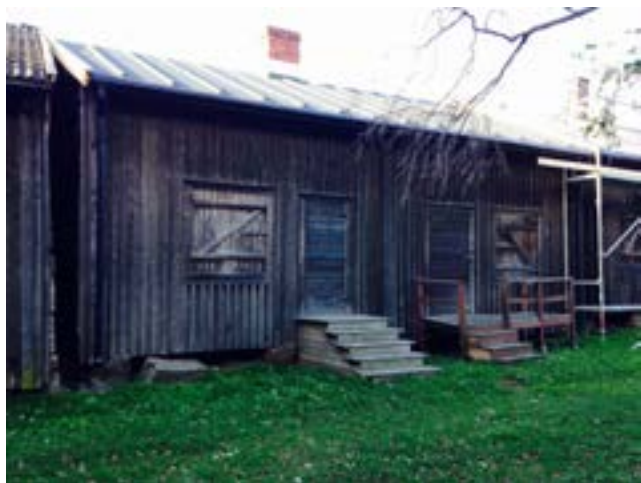
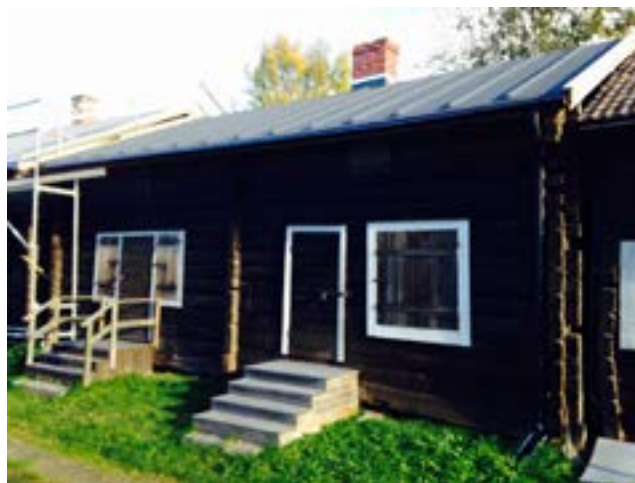
Kammare 300-303, norra fasaden efter åtgärd.

Kammare 300-303, södra fasaden efter åtgärd.

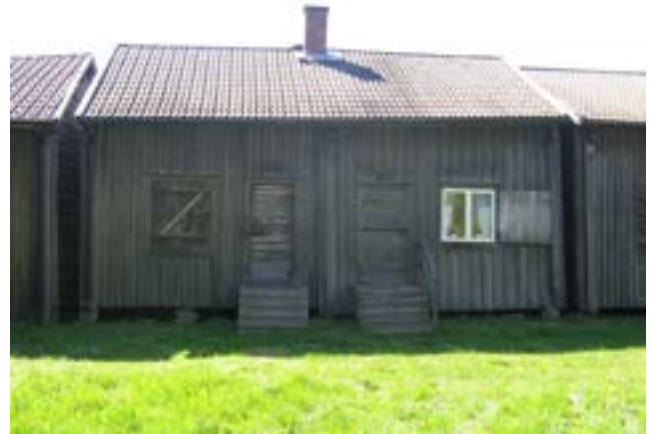
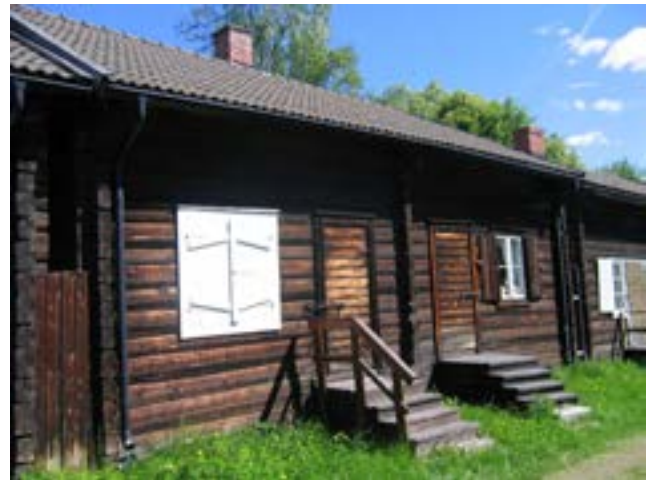
Skadebild före åtgärd: Taket var före åtgärd belagt med betongpannor. På södra sidan fanns svackor i taket. Ett läckage fanns i kammare 304. Byggnaden valdes ut för åtgärd i etapp 3 pga takets skick men ägarna tackade ja till åtgärd först i etapp 4.

Kammare 304-307, norra fasaden före åtgärd.

Kammare 304-307, södra fasaden före åtgärd.

Utförda åtgärder: Det befintliga taket av betongpannor byttes ut mot papp. Läggningsen utfördes med listtäckning. Det befintliga rotet byttes ut mot ett nytt spontat rote. Åsarna förstärktes. Vågborden byttes ut. Nederbeslagen till skorstenen byttes ut liksom vindskivor och vattbrädor. Taket hade stora sättningar i mitten och man övervägde därför att lyfta och palla upp mellanväggen. Det var dock för svårt att komma åt under huset för att göra någon större skillnad och därför skedde inget större lyft.

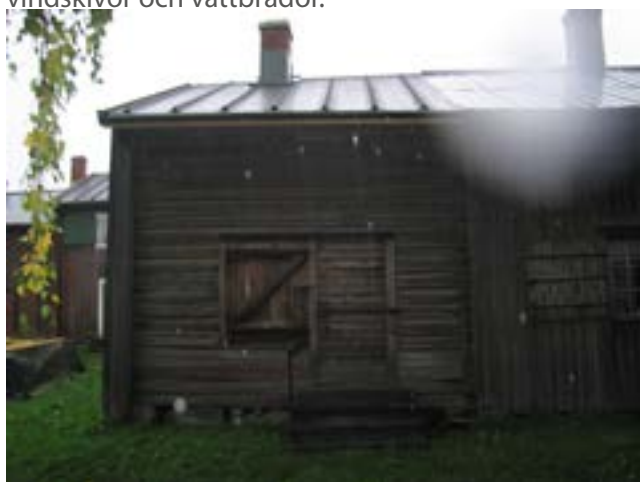
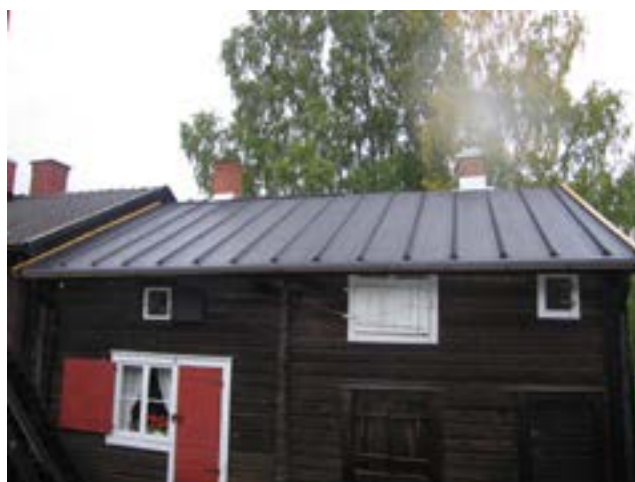
Kammare 319-320, norra fasaden efter åtgärd.

Kammare 319-320, södra fasaden efter åtgärd.

Utförda åtgärder: Det befintliga taket av betongpannor byttes ut mot papp. Läggningsen utfördes med listtäckning. Mötet mellan pappen och den befintliga pannplåten löstes genom att man spikade två längsgående brädor på var sida omnocken vilka sedan kläddes in med papp. Efter rivning kunde konstateras att det befintliga rotet var ett stående vankantat. Under teglet låg även det gamla spåntaket kvar. Det befintliga rotet byttes ut mot ett nytt sponkantat rote. Åsarna förstärktes. Den nedersta takåsen samt vågbordet var rötskadade och fick därför bytas ut. Nederbeslagen till skorstenen byttes ut liksom vindskivor och vattbrädor.

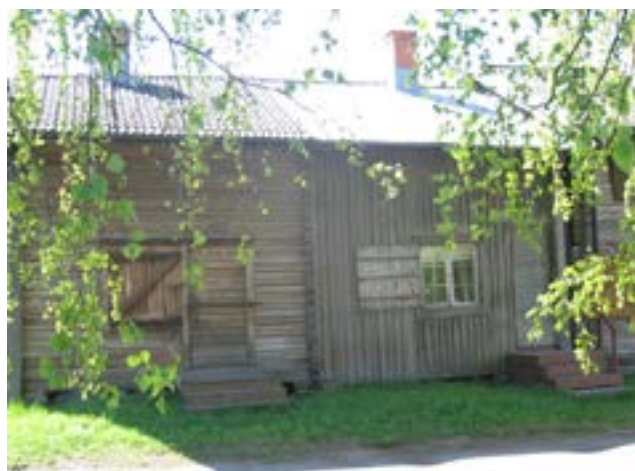
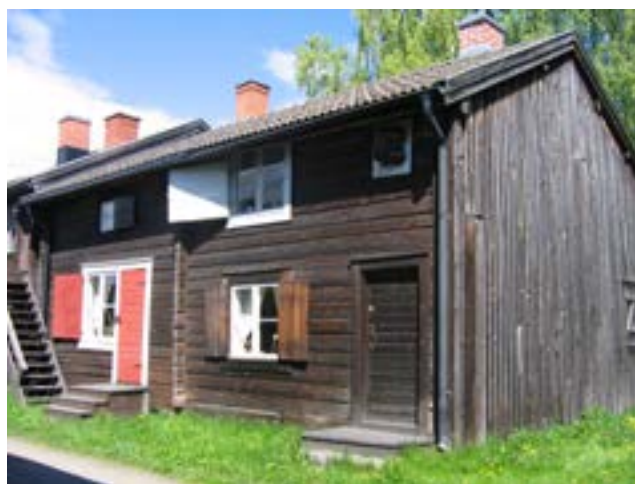
Skadebild före åtgärd: Taket var före åtgärd belagt med betongpannor förutom halva norra takfallet som var täckt med pannplåt. En svacka fanns på södra sidan. Ett läckage fanns i kammare 319. Ägaren till kammare 324 med pannplåt på taket ville ej byta takmaterial varför denna fjärdedel av taket ej ingick i åtgärden. Byggnaden valdes ut för åtgärd i etapp 1 eftersom den enligt vårdprogrammet från 2009 bedömts som prio 1 pga takläckaget.

Kammare 319-320, norra fasaden före åtgärd.

Kammare 319-320, södra fasaden före åtgärd.

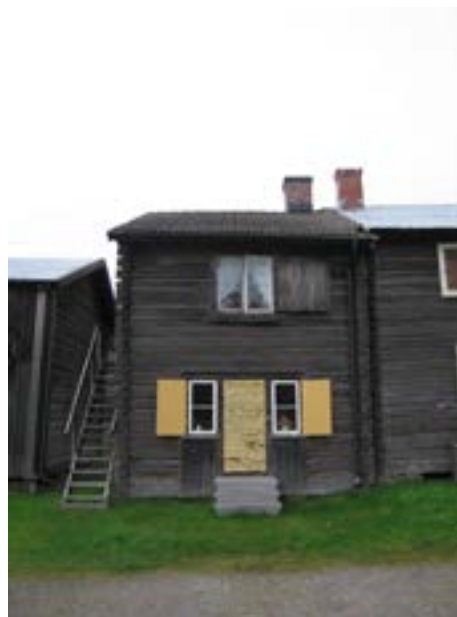
Skadebild före åtgärd: Taket var före åtgärd belagt med betongpannor på norra takfallet och med pannplåt på södra takfallet. Pannor saknades vid takfoten och låg illa vid östra gaveln. Inga tecken på takläckage fanns dock. Fler stockar var rötskadade på både östra och västra gaveln, den senare kalvade dessutom utåt. Byggnaden valdes ut till åtgärd i etapp 4 pga takets och stommens skick.

Kammare 352-355, norra fasaden före åtgärd.

Utförda åtgärder: Det befintliga taket av betongpannor byttes ut mot papp. Läggningsen utfördes med listtäckning. Det befintliga rotet byttes ut mot ett nytt spontat rote. Åsarna förstärktes. Vågborden byttes ut. Nederbeslagen till skorstenen byttes ut liksom vindskivor och vattbrädor. Norra och östra fasaderna brädslogs. Loftbron mot öster byttes ut. Sydvästra knuten pallades upp och de två nedersta stockarna på västra gaveln byttes. Jord grävdes bort från västra gaveln. Enligt åtgärdsplanen skulle endast nedersta stocken bytas på västra gaveln. När arbetet påbörjades och jord grävdes bort från fasaden upptäcktes dock att det fanns ytterligare en stock under denna som var i princip helt bortruttnad. Två stockar kom därmed att bytas ut. Den sydvästra knuten kunde ej lyftas så mycket som planerat eftersom en av spisarna i byggnaden visade sig ha spruckit och man befarade att den skulle kunna gå sönder mer. Inför bytet av stockarna befarade timmermannen att det skulle bli för trångt att komma åt att göra bytet. Man övervägde därför att istället brädså nedre halvan av väggen men i slutändan gick det komma åt stockarna och åtgärda dem som planerat.

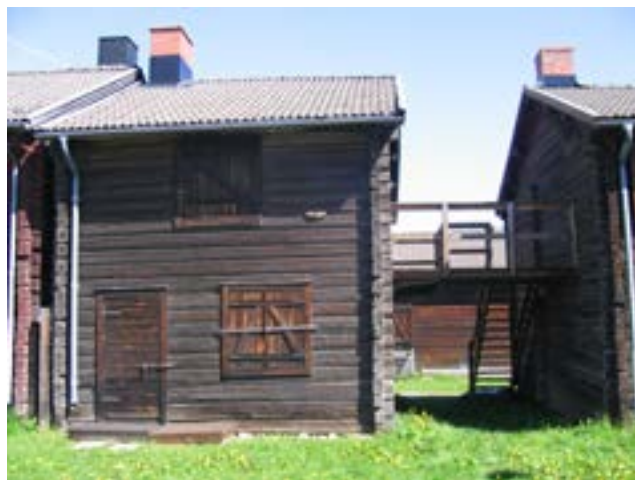
Skadebild före åtgärd: Taket var före åtgärd belagt med betongpannor på södra takfallet och med pannplåt på norra takfallet. Sommaren 2011 upptäcktes ett takläckage då färgen i innertaket i kammare 376 hade börjat krackelera. Vid ytterligare besiktning kunde konstateras att taket hade sättningar mellan åsarna och att läckaget även skadat hammarbandet mot söder. Byggnaden valdes ut för åtgärd i etapp 1 efter upptäckten av takläckaget.

Kammare 375-378, södra fasaden före åtgärd.

Utförda åtgärder: Den befintliga taktäckningen av betongpannor och pannplåt byttes ut mot papp. Läggningsen utfördes med listtäckning. Det befintliga vankantade stående rotet byttes ut mot ett nytt spontat rote. Åsarna förstärktes. Vågborden och det södra hammarbandet byttes ut. Nederbeslagen till skorstenen byttes ut liksom vindskivor och vattbrädor.

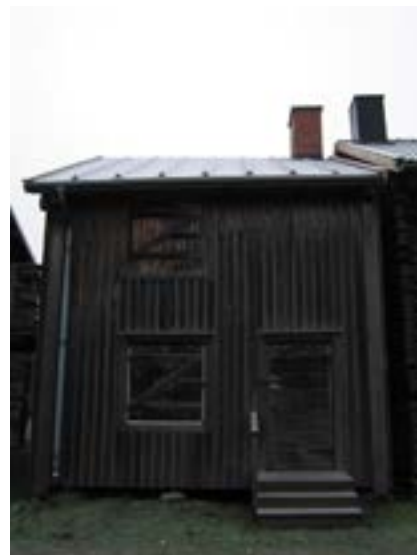
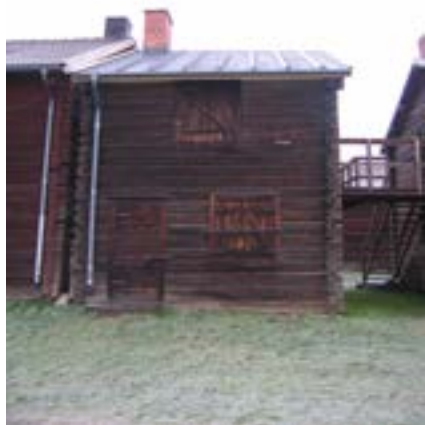
Kammare 375-378, norra fasaden efter åtgärd.

Kammare 375-378, södra fasaden efter åtgärd.

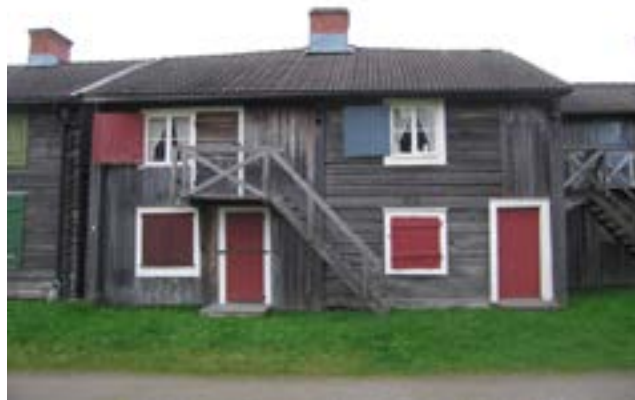
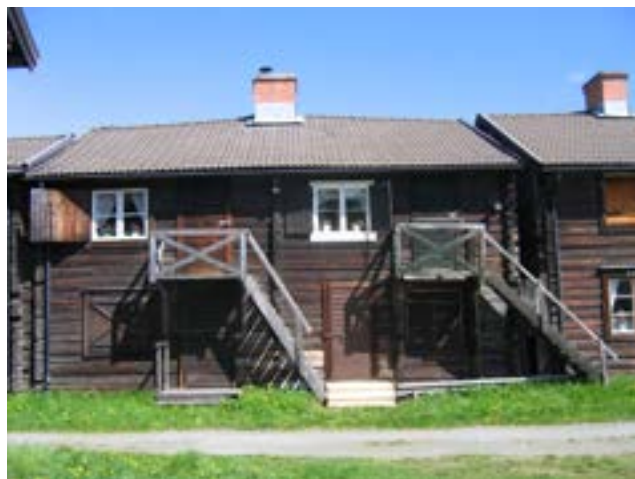
Skadebild före åtgärd: Taket var före åtgärd belagt med betongpannor. På södra sida fanns en svacka i taket. Inga tecken på takläckage fanns dock. Den sydöstra knutkedjan var rötskadad och angripen av insekter medan den östra gaveln kalvade utåt. Byggnaden valdes ut för åtgärd i etapp 3 pga av takets och stommens skick.

Kammare 409-416, norra fasaden före åtgärd.

Kammare 409-416, södra fasaden före åtgärd.

Utförda åtgärder: Det befintliga taket av betongpannor byttes ut mot papp. Läggningsen utfördes med listtäckning. Det befintliga rotet byttes ut mot ett nytt spontat rote. Åsarna förstärktes. Vågborden byttes ut. Nederbeslagen till skorstenen byttes ut liksom vindskivor och vattbrädor. Översta knutskallen i nordvästra knutkedjan ilagades. Halva östra syllen byttes ut. Västra halvan av norra fasaden brädslogs nedtill och nordöstra och sydöstra knutkedjorna försågs med knutlådor. Östra gavelröstet brädslogs efter påpekande från kammarägarna då man hade problem med läckage genom väggen pga kraftiga sättningar som orsakat glipor i timmerväggen. För att få en slät fasad att kunna brädså fick väggen först reglas upp. Östra loftbron på södra fasaden byttes ut i sin helhet och försågs med två nya rotknän. Norra loftbron ilagades delvis.

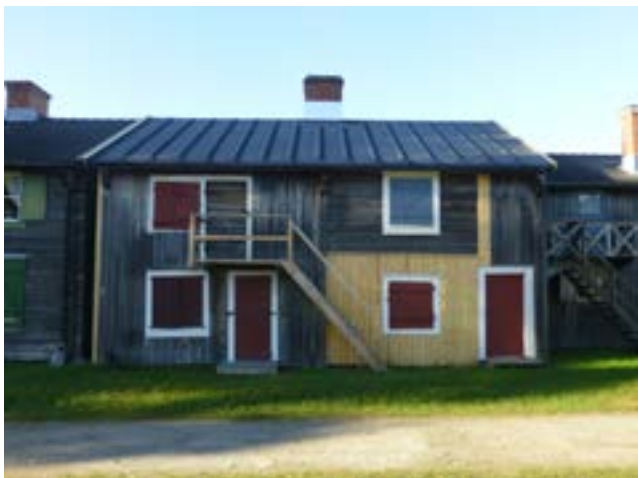
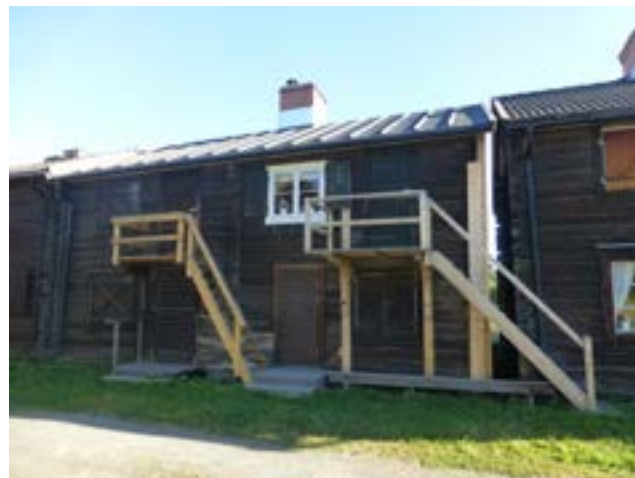
Kammare 409-416, norra fasaden efter åtgärd.

Kammare 409-416, södra fasaden efter åtgärd.

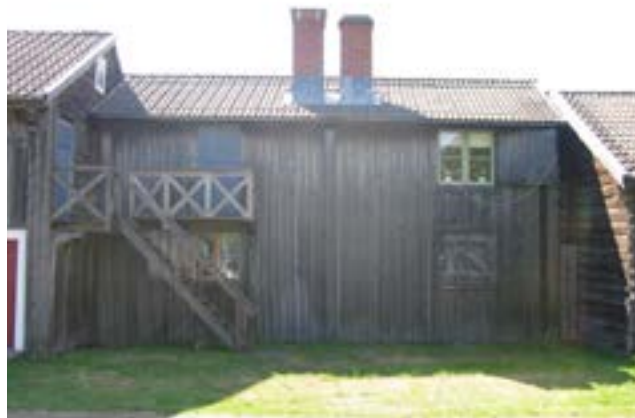
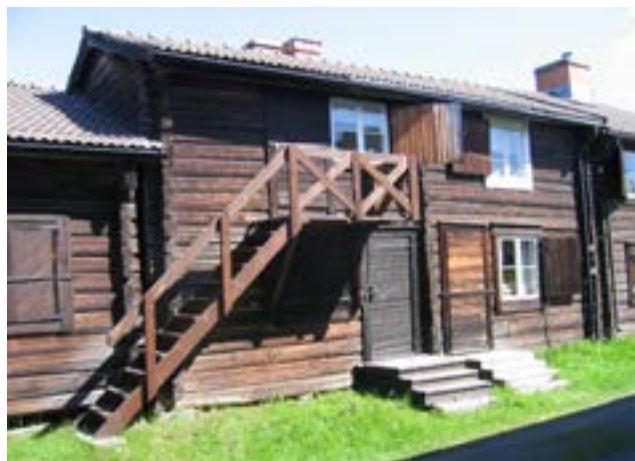
Skadebild före åtgärd: Taket var före åtgärd belagt med betongpannor. Vid västra gaveln fanns en måttlig svacka. Tecken på takläckage fanns. Byggnaden valdes ut till åtgärd i etapp 5 efter att en av kammarägarna tagit kontakt med den antikvariska experten angående takets skick.

Kammare 425-428, norra fasaden före åtgärd.

Kammare 425-428, södra fasaden före åtgärd.

Utförda åtgärder: Det befintliga taket av betongpannor byttes ut mot papp. Läggningsen utfördes med horisontell slättäckning. Det befintliga rotet byttes ut mot ett nytt spontat rote. Åsarna förstärktes genom att byggas på, på så vis försvann även svackor i taket som orsakats av de alltför tunga betongpannorna. Vågborden byttes ut. Nederbeslagen till skorstenen byttes ut liksom vindskivor och vattbrädor.

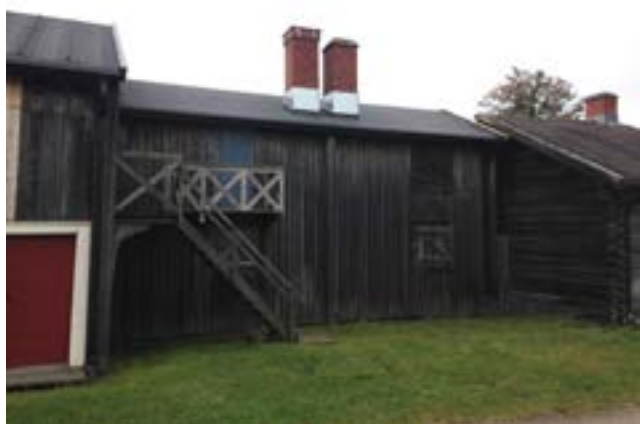
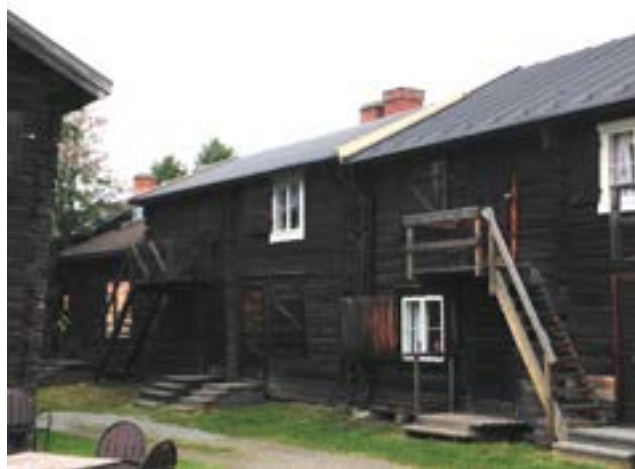
Kammare 425-428, norra fasaden efter åtgärd.

Kammare 425-428, södra fasaden efter åtgärd.

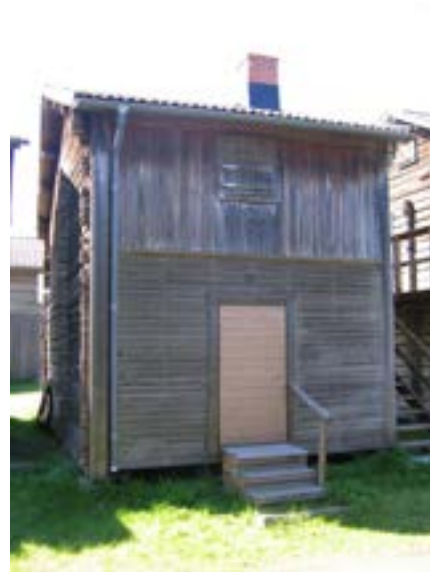
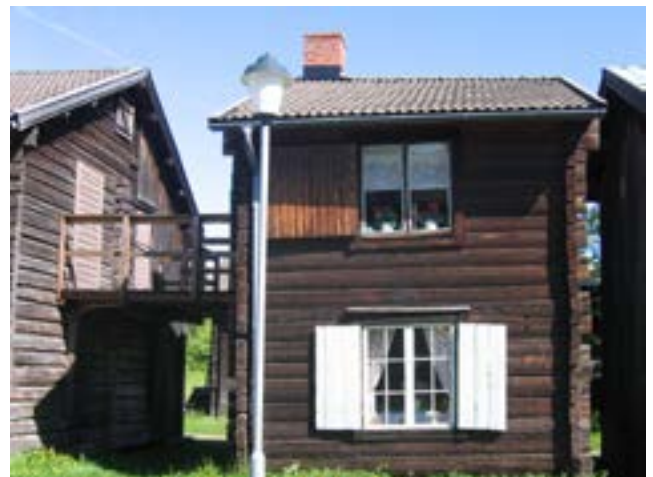
Skadebild före åtgärd: Taket var före åtgärd belagt med betongpannor. Västra och södra syllarna var rötskadade liksom nordvästra knuten. Västra gaveln hade flera stockar med fickor och insektsangrepp. Byggnaden valdes ut för åtgärd i etapp 3 pga av takets och stommens skick.

Kammare 429-430, norra fasaden före åtgärd.

Kammare 429-430, södra fasaden före åtgärd.

Utförda åtgärder: Det befintliga taket av betongpannor byttes ut mot papp. Läggningsen utfördes med listtäckning. Det befintliga rotet byttes ut mot ett nytt spontat rote. Åsarna förstärktes. Vågborden byttes ut. Nederbeslagen till skorstenen byttes ut liksom vindskivor och vattbrädor. Norra halvorna av östra och västra fasaderna brädslogs med locklistpanel. Enligt åtgärdsförslaget skulle de endast brädslås nedtill, alternativt renhuggas från rötskadat virke, under arbetets gång beslutades dock att istället brädslå hela fasaderna. Södra och västra syllarna ilagades med friskt virke. Sydvästra knuten lyftes upp. Vid lyftet uppstod en spricka i murstocken som därmed också fick lagas.

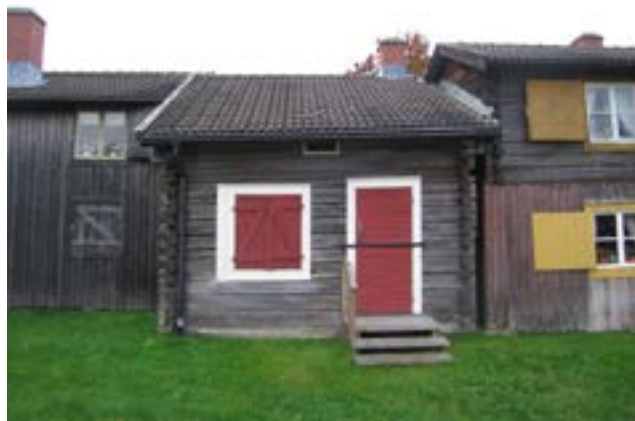
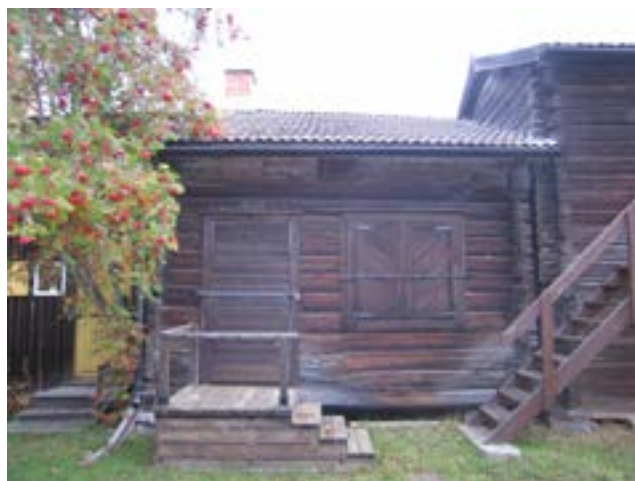
Skadebild före åtgärd: Taket var före åtgärd belagt med betongpannor. Ett läckage på södra sidan hade orsakat fuktränder i tak och på väggar i kammare 431. Byggnaden valdes ut för åtgärd i etapp 5 efter att en av kammarägarna tagit kontakt med den antikvariska experten angående takets skick.

Kammare 431-432, norra fasaden före åtgärd.

Kammare 431-432, södra fasaden före åtgärd.

Utförda åtgärder: Det befintliga taket av betongpannor byttes ut mot papp. Läggningsen utfördes med horisontell slättäckning. Det befintliga rotet byttes ut mot ett nytt spontat rote. Åsarna förstärktes. Vågborden byttes ut. Nederbeslagen till skorstenen byttes ut liksom vindskivor och vattbrädor. Nordöstra hörnet lyftes ca 15-20 cm eftersom det hade satt sig. Eftersom golvet i kammare 431 var lagt flytande följde det ej med vid lyftet. Ägarna valde då att låta samma entreprenör ta upp golvet och åtgärda åsarna som redan tidigare hade åkt av sina upplag på mitten. Ägarna lät samtidigt även åtgärda skorstenskrönet. Båda dessa åtgärder skedde helt med privata medel. På norra fasaden utfördes lagning av fyra timmerstockar mellan fönstret och nordöstra knuten. Ca 70 cm av stockarna byttes ut och nytt friskt virke skarvades i stommen. Timmermannen bytte först ut stockarna till blocksågat timmer eftersom hela fasaden består av sågat virke. Åtgärden skedde utan samråd med den antikvariska experten. Efter samråd fick stockarna handbilas i efterhand eftersom bestämmelserna för Bonnstan säger att timmer skall vara bilat. De sågade stockarna i fasaden är troligtvis tillkomna sent under 1900-talet vid någon reparation. Nordöstra knuten försågs därefter med knutlåda och östra fasaden brädslogs med en stående locklistpanel.

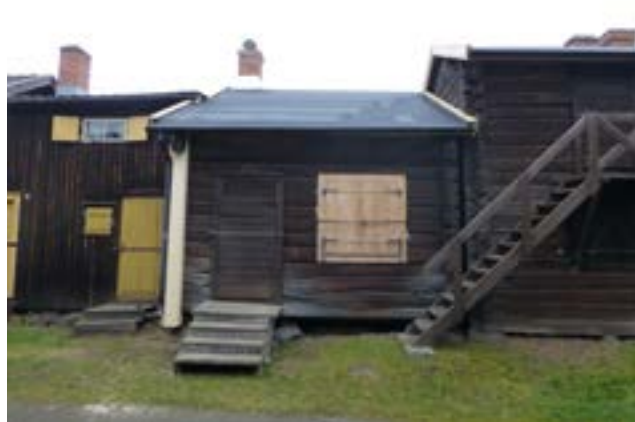
Kammare 431-432, södra fasaden efter åtgärd.

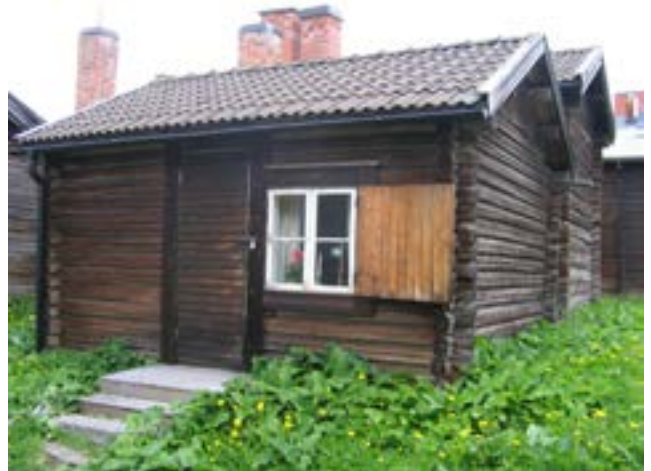
Skadebild före åtgärd: Taket var före åtgärd belagt med betongpannor. Inga tecken på takläckage fanns. Norra syllen var rötskadad. Byggnaden valdes ut för åtgärd i etapp 3 pga av takets och stommens skick.

Kammare 437, södra fasaden före åtgärd.

Utförda åtgärder: Det befintliga taket av betongpannor byttes ut mot papp. Läggningsen utfördes med listtäckning. Det befintliga rotet byttes ut mot ett nytt spontat rote. Åsarna förstärktes. Vågborden byttes ut. Nederbeslagen till skorstenen byttes ut liksom vindskivor och vattbrädor. Östra och södra fasaderna brädslogs. I åtgärdsförslaget ingick byte av norra syllen under förutsättning att denna gick komma åt. Eftersom kammaren står så tätt intill grannhuset gick det dock ej byta stocken utan att ta upp golven inne i huset varför det uteslöts.

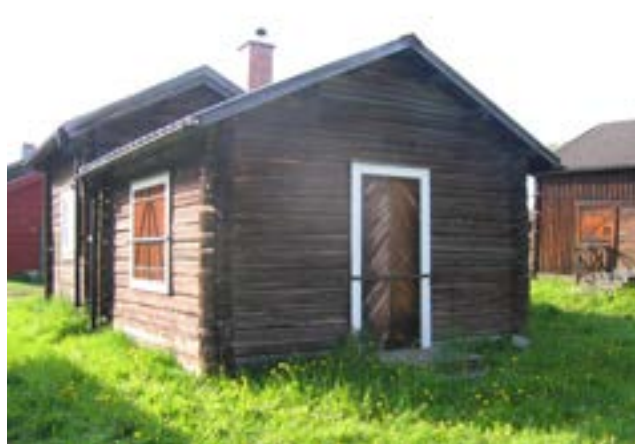
Skadebild före åtgärd: Taket var före åtgärd belagt med pannplåt. Inga tecken på takläckage fanns. Norra syllen var rötskadad vid nordvästra knuten. Byggnaden valdes ut för åtgärd i etapp 2 eftersom den enligt vårdprogrammet från 2009 bedömdes som prio 2 pga av stommens skick.

Kammare 437B, östra fasaden före åtgärd.

Utförda åtgärder: Jord grävdes bort från grunden på västra fasaden. Efter detta visade det sig att västra syllen var bortruttnad och hade ersatts till hälften med brädor. Huset står väldigt nära marken men eftersom man var orolig att skorstenen skulle rasa om man började lyfta i det lät man det vara. Det beslutades därför att ingen stock skulle bytas, väggen brädslogs endast och marken släntades av så gott det gick för att vatten inte ska rinna in bakom kammaren. Stock nr 2 fungerar numera som syll. Takbyte ingick ej i åtgärderna.

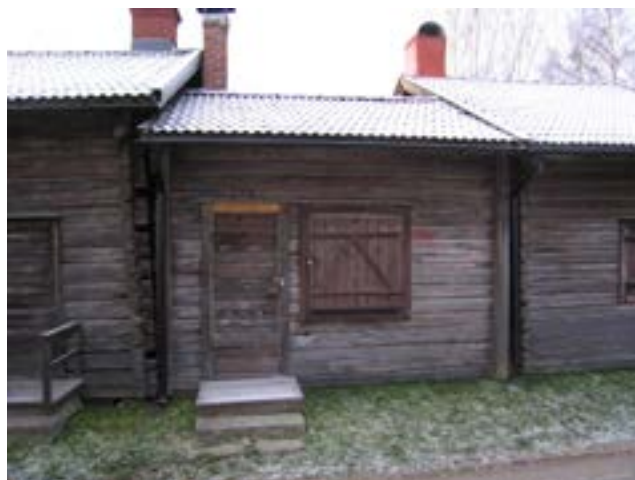
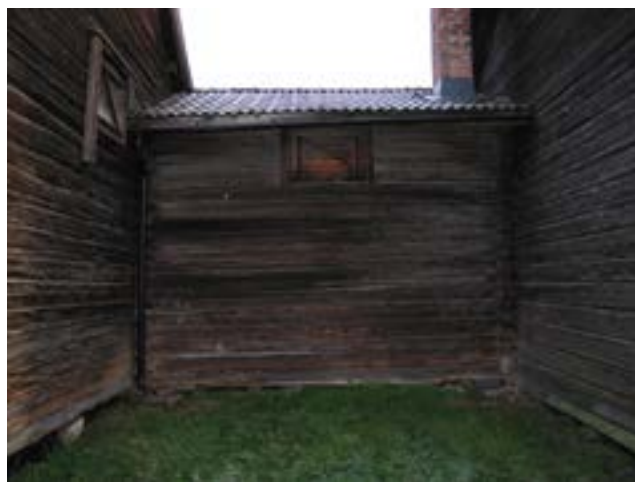
Skadebild före åtgärd: Taket var före åtgärd belagt med betongpannor. Pannorna låg illa mot östra gaveln på båda takfallen och på södra sidan svackade taket mot väster. Tecken på takläckage fanns invändigt i kammaren. Byggnaden valdes ut för åtgärd i etapp 4 pga takets skick.

Kammare 439, norra fasaden före åtgärd.

Kammare 439, södra fasaden före åtgärd.

Utförda åtgärder: Det befintliga taket av betongpannor byttes ut mot papp. Läggningsen utfördes med listtäckning. Det befintliga rotet kunde delvis behållas och kompletterades. Åsarna förstärktes. Nederbeslagen till skorstenen byttes ut liksom vindskivor och vattbrädor. Jord grävdes bort från norra fasaden.

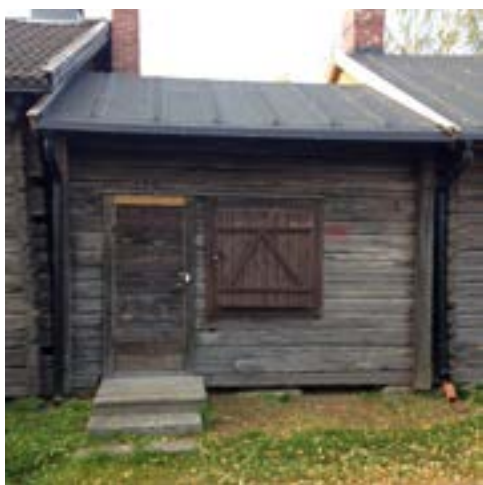
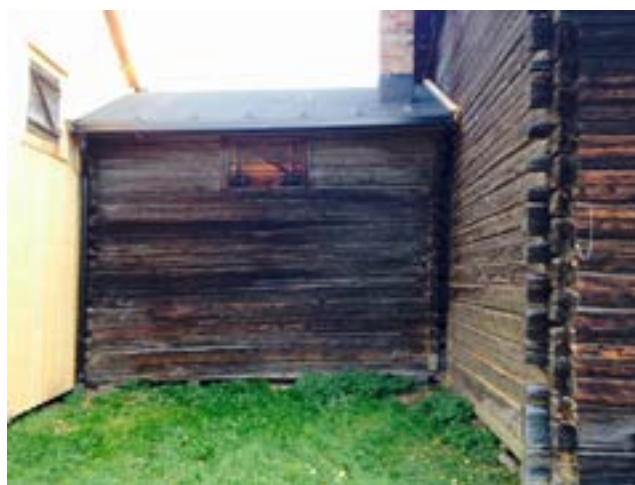
Kammare 439, norra fasaden efter åtgärd.

Kammare 439, södra fasaden efter åtgärd.

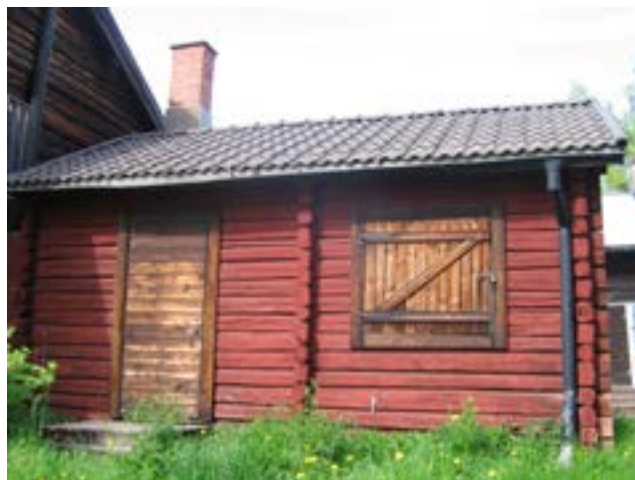
Skadebild före åtgärd: Taket var före åtgärd belagt med betongpannor. Byggnaden valdes ut för åtgärd i etapp 4 efter att ägaren tagit kontakt med kammar-ägarföreningen pga takets skick.

Kammare 440, södra fasaden före åtgärd.

Utförda åtgärder: Det befintliga taket av betongpannor byttes ut mot papp. Läggningsen utfördes med listtäckning. Det befintliga rotet kunde delvis behållas och kompletterades. Åsarna förstärktes. Nederbeslagen till skorstenen byttes ut liksom vindskivor och vattbrädor. Kammaren saknar vågbord och fick därför kompletteras med ett stöd längst ner vid takfoten för att hålla uppe rote samt rännor.
