# VEDLIGEHOELSEPLAN FOR 8 -436 Eremitageparken

Eremitageparken 11 – 377 2800 Kgs. Lyngby

**Kontrolleret af:** TM  
**Udført d.:** 20 marts 2017  
**Version:** 1  
**Ejendomsnr.** 8 - 436

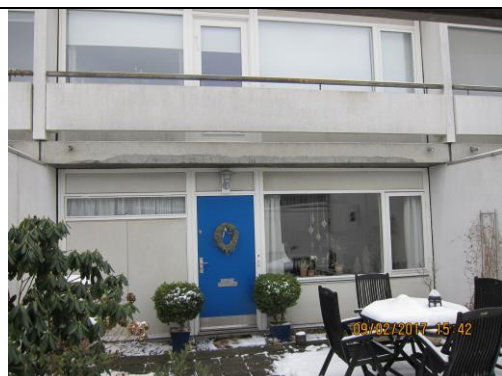
De fleste vinduer i bebyggelsen er en del af det faste facadeparti med fast glas med enkelte opluk i hver lejlighed. Der er en udadgående terrassedør i hver lejlighed. Der er dog lejligheder der har flere havedøre.

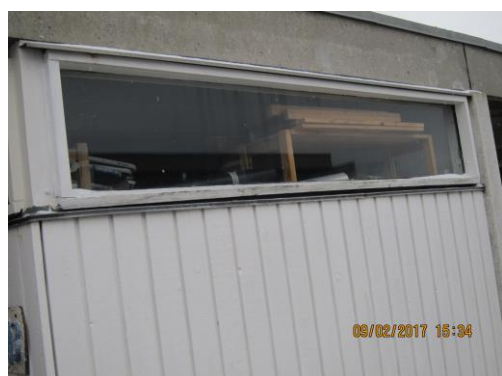
Vinduerne har et fast parti under glasset, og et fast parti over glasset.  
De faste partier er opbygget med en indvendig beklædning. Der er isoleret med 90 mm. isolering i fyldningerne. Udvendig er der en gennemfarvet eternitplade.

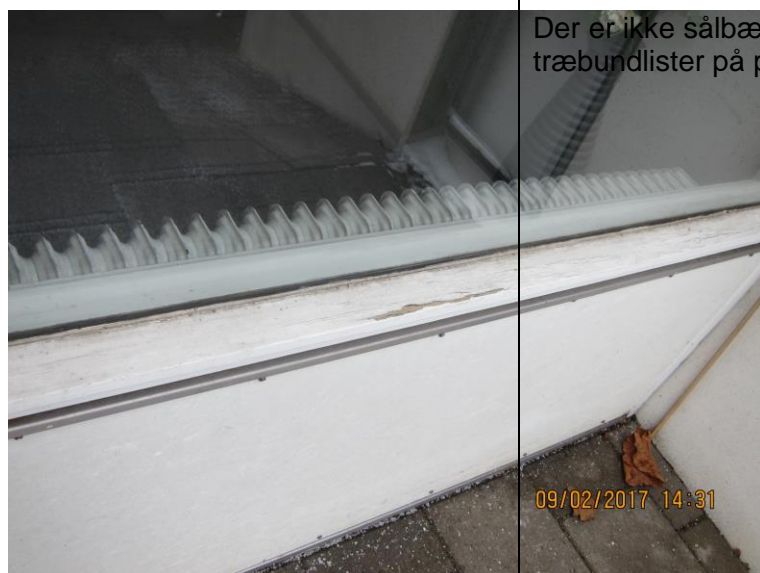
## 2. Sålbenke

Der er ikke sålbænke i ejendommen, men der er træbundlister på partierne som bliver malet.

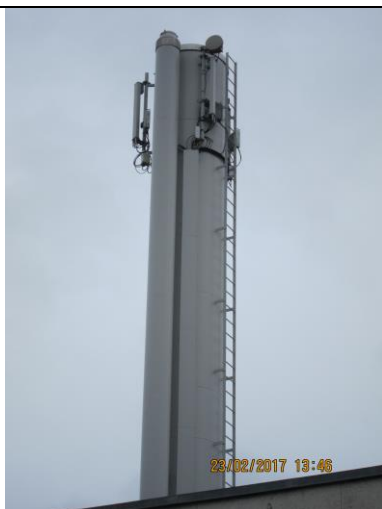
Skorstene er malet i 2016

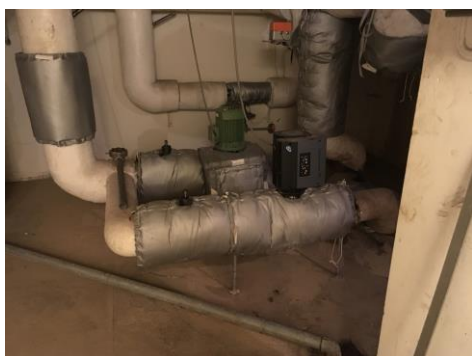
## 2. Varmecentral (installationer)

Der er 3 fordelingscentraler i afdelingen med varmtvandsproduktion til de omliggende boliger

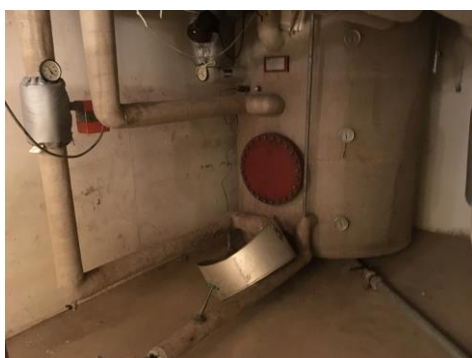
Varmtvandsbeholder.

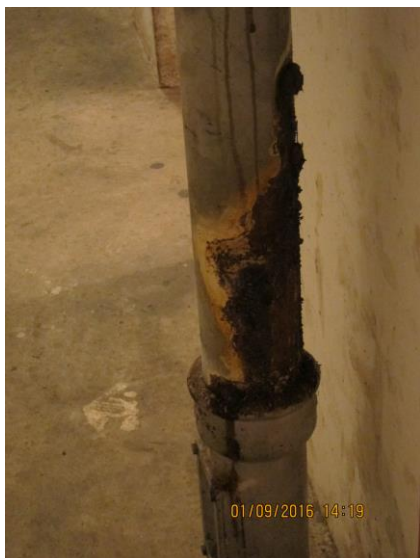
Ejendommens faldstammer i kældre er tærede og der kan opstå rørbrud og vandskader i bygning fremover. Udskiftningen af faldstammer og måske stigestrengene er arbejder der skal udføres inden for de kommende år. Faldstammer i lejligheder er ikke synet.

<p>Der er planlagt at udskifte faldstammerne i et par blokke om året i de kommende år, til alle faldstammer i kældrene er blevet udskiftet.</p> <p>Det skal også overvejes om der skal planlægges en relining af de øvrige faldstammer i lejlighederne.</p>

Faldstammerne kan skiftes fra gulv til loft i kældrene.

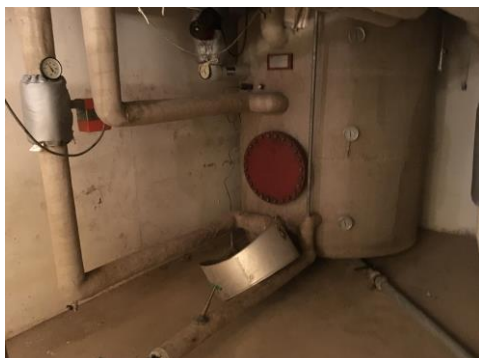
#### 4. Varmtvandsinstallation

Der er 4 varmtvandsbeholdere i ejendommen med en volumenkapacitet på 2000 liter.

Det anbefales at temperaturen på det varme vand ligger imellem 58 og 60. C°

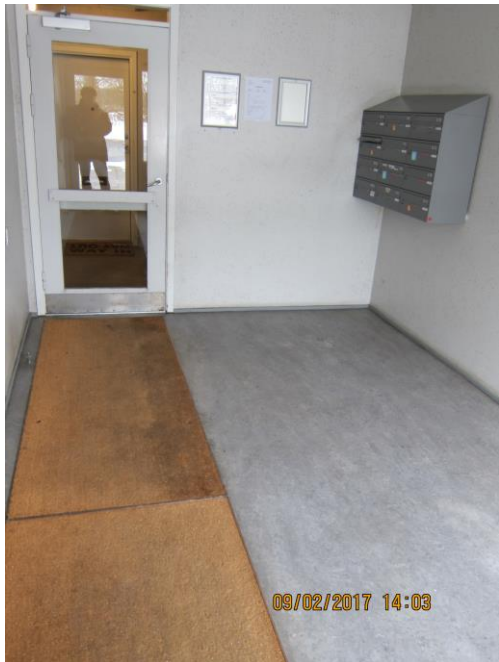
Postkasser er i god stand.

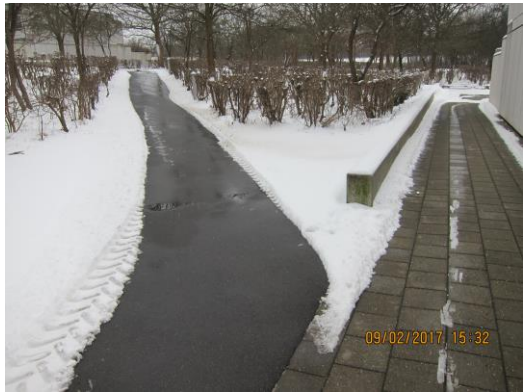
Registreringer	Vurderinger og anbefalinger
<p>1. Udenoms arealer</p>

<p>Der er belægninger i ejendommen af asfalt og fliser.</p> <p>Fliserne ligger pænt, men der har været udfordringer med afvandingen af fliserne så der opstod en masse løse fliser, dette forhold er nu bragt i orden.</p>
