Kystbeskyttelse ved Gl. Skagen

**Tilstandsvurdering og granskning af årsag til
nedbrydning af høfder**

Frederikshavn Kommune

Dato: 23. juni 2023

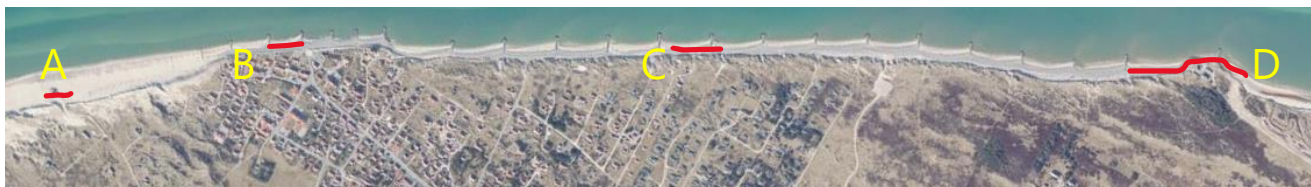
Figur 2.3: Strækningen med angivelse af de udvalgte punkter hvor strand og konstruktioner blev besigtiget. Bemærk at figur er roteret.

Figur 2.3 viser strækningen hvor der blev vurderet på tilstanden (bemærk at figur er roteret) samt nedslagspunkterne A-D.

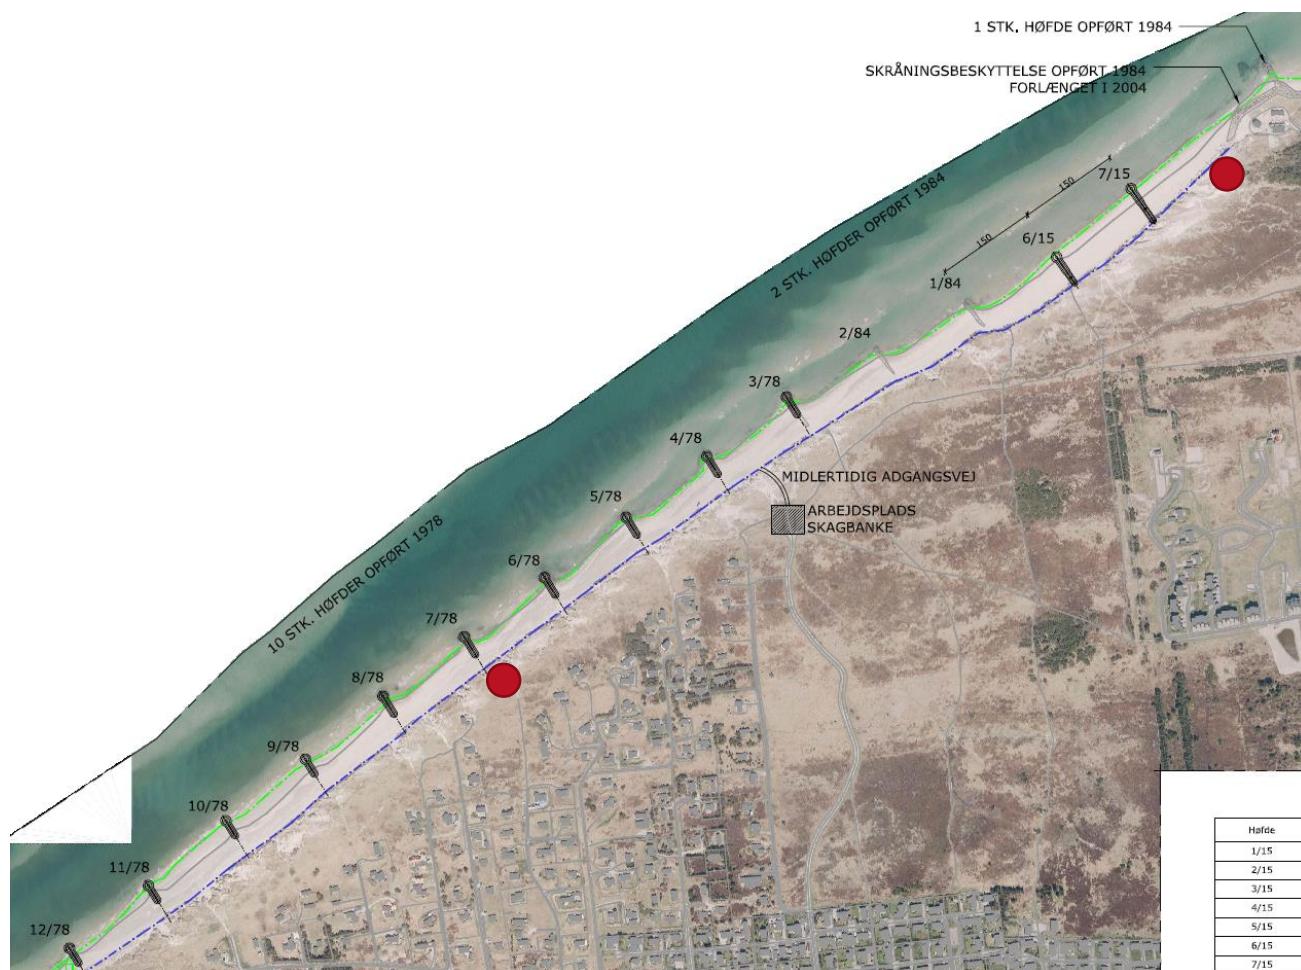
Figur 2.5: Høfde benævnelse for den nordvestligste halvdel af høfderne opført i 1978, 1984 og 2015. Skråningsbeskyttelse ved Højen Fyrvej 49 forlænget i 2004. Udklip fra Tegn. 101, 2014.12.10 udført af A1. Røde markeringer viser nedslagspunkter for besigtigelsen d. 3. marts 2023.

- Ved Højen Fyrvej ses der tydelig erosion af klinten mod nordøst og mangel på sand sydvest for den hårde skråningsbeskyttelse og høfde.
- Overordnet vurderes konstruktionerne stadig at have en beskyttende høfde effekt på kyststrækningen.

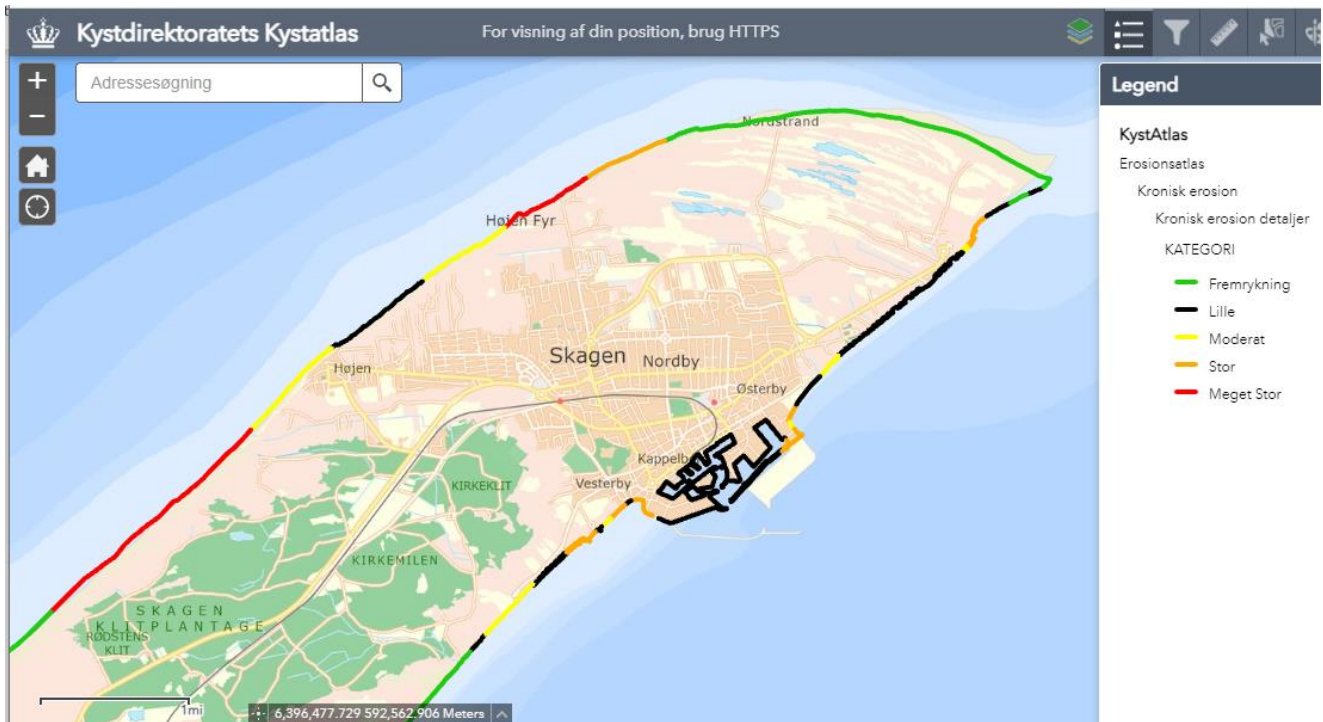
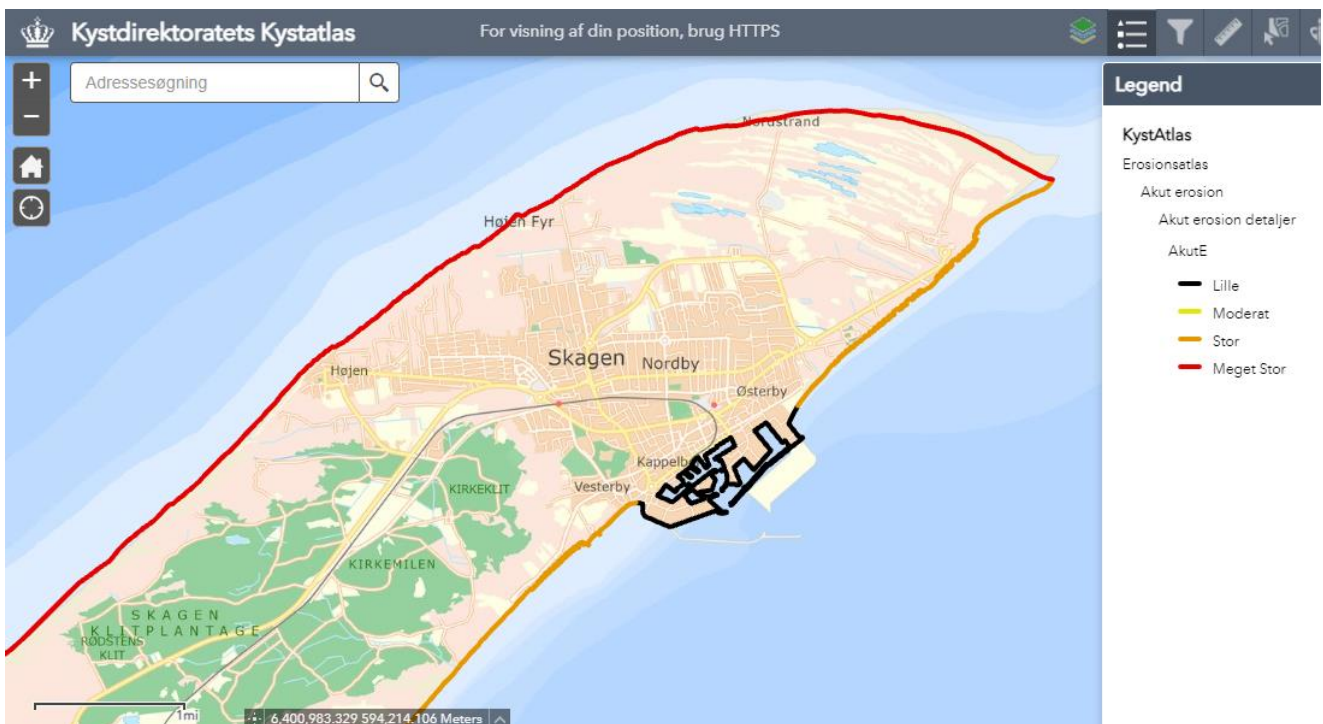
Figur 3.7: Den kroniske erosion øverst og akut erosion nederst omkring Skagen Odde baseret på Kystdirektoratets Kystatlas (oktober 2023).

Det oprindelige A1 projekt er regnet for en vanddybde svarende til de eksisterende forhold. Dvs. at der er antaget en vanddybde på 1 m ved middelvandspejl ved hofdehovedet. På en kyststrækning med generel tilbageerykning vil der i levetiden ske erosion og dermed bliver der dybere langs hofderne medmindre der tilføres sand svarende til kysttilbageerykningen. Det er relevant at inkludere denne kysttilbageerykning og mulige erosion i profilet ift. de bølger som potentielt kan nå ind til konstruktionen, som øges med vanddybden. Erosionsforhold for kronisk og akut erosion er vist i Figur 3.6 baseret på Kystdirektoratets kystatlas. Som det ses afspejles kystens inddeling af den tidligere gennemgang af kysten.

Tages det i regning, at der er en generel kysttilbageerykning på ca. 2 m om året fås der i de 50 års levetid en potentiel forøgelse af vanddybden på ca. $d_{\text{design } 50 \text{ år}} \sim 50 \text{ år} \cdot 0.03 \text{ m/år} = 1,5 \text{ m}$ i levetiden.

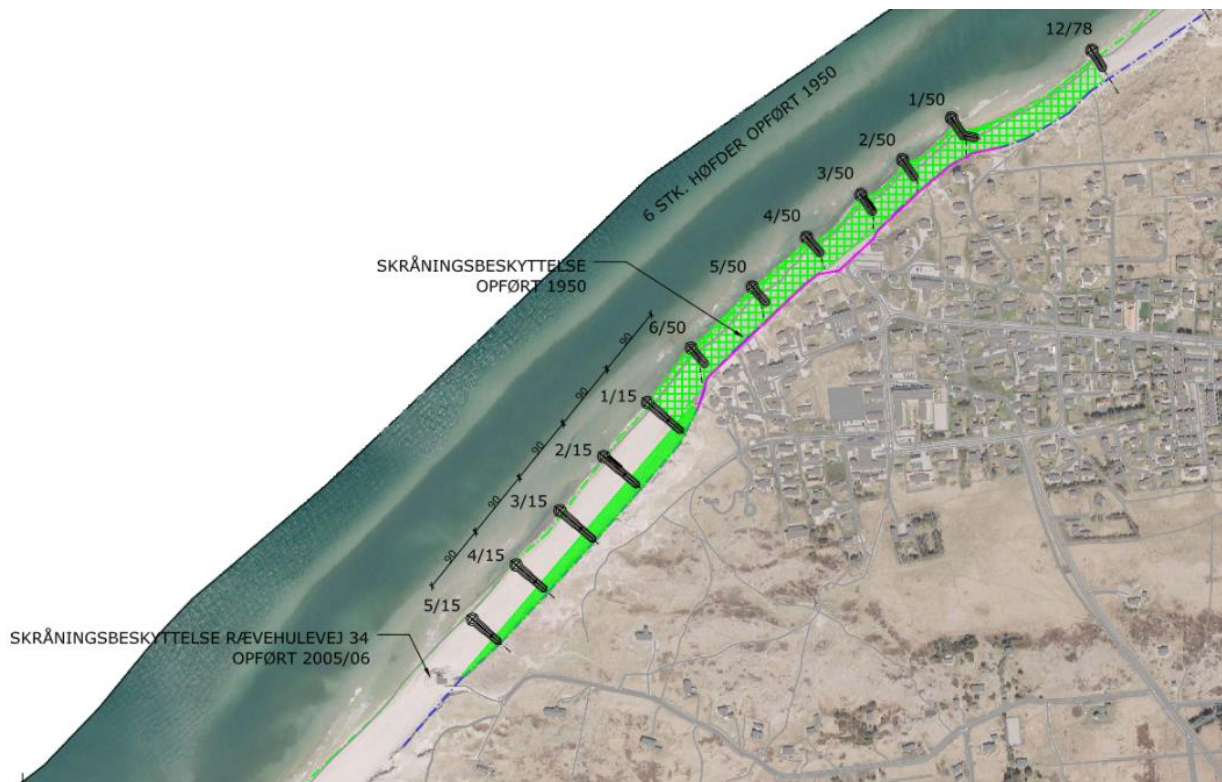
Figur 3.8: Udsnit 2 fra Tegning 101, A1. Viser de nyere høfder 1/15-6/15 og høfderne fra 1950 1/50-6/50.

A1 udførte for Frederikshavn Kommune detailprojektering af kystbeskyttelse ud for Gl. Skagen. Projektet inkluderede renovering af eksisterende hølfer fra hhv. 1950 (6 hølfer) og 1978 (12 hølfer), samt anlæg af to nye hølfer mod øst op mod Højen Fyr, samt 5 hølfer mod vest mod ejendommen "Fellen" på Rævehulevej 34. Figur 3.8 og Figur 3.9 viser udsnit af tegning 101 fra detailprojektet for hhv. sydlige og nordlige strækning.
