## AB Godthåbsvej 64A-D Overordnet tilstandsrapport

Sagsnr. 790944  
August 2019

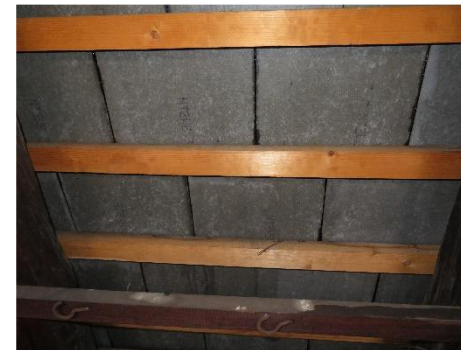
Taget er udført uden undertag, og eternitskifrene er derfor lagt i kit. Kitten har - over længere tid - en tendens til at tørre ud, og der kan derfor opstå utætheder, lokalt. Desuden er reparationer svære, fordi den hårde kit limer skifrene hårdt sammen. Kitten på jeres tag er stadig blød og klæbende.

*Kittet eternitskifer*

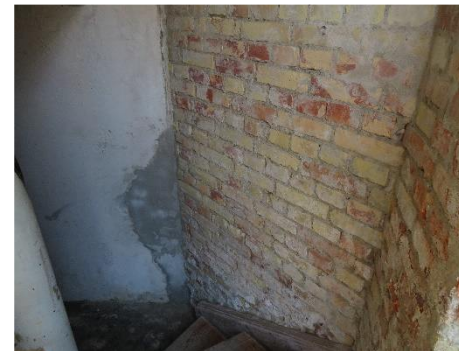
Der ses tegn på opstigende og indtrængende fugt, i form af afskalninger og misfarvninger på væggene. Ved kældertrapperne mod gården er pudsen fjernet for at lade fugten trække ud.

*Ydervægge i murværk*

Hvis fugten skal reduceres yderligere, skal det ske ved at opsugningen af fugt fra ydervæggens fundamenter standses. Det gøres ved at indskære rustfri stålplader i de vandrette fuger i kældervæggen lige over kældergulvet. Pladerne fungerer som fugtspærre så vand ikke kan suges op i murværket - en såkaldt grundfugtspærre.

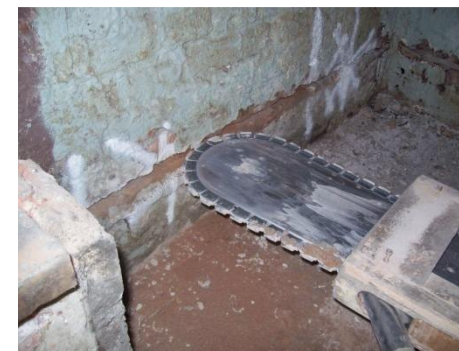
*Eksempel på indskæring af fugtspærre*

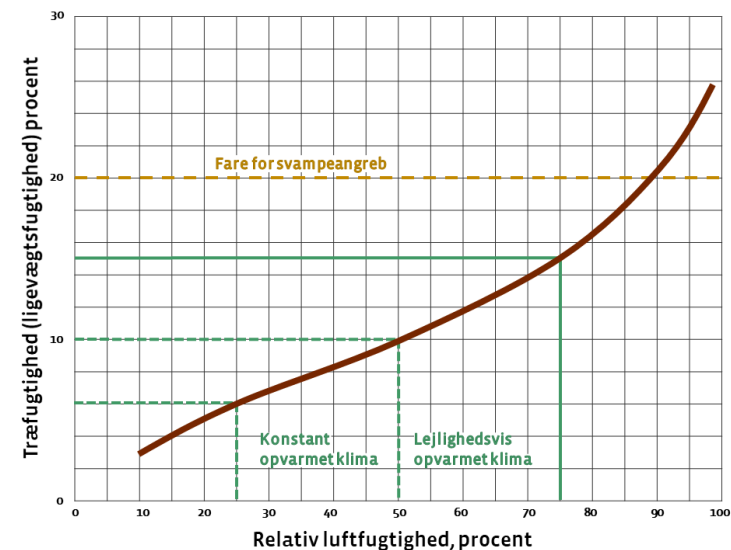
Vi har foretaget en måling på træværk, som ikke er i kontakt med kælderydervæggene. Målingen viser et relativt højt fugtniveau, hvilket indikerer at kælderen ikke har en fornuftig ventilation.

Fugtmåling 16%

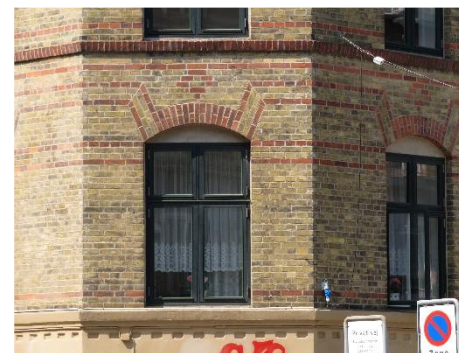
Malingen er meget mat hvilket er et tegn på at den er ved at miste sin beskyttende evne.

*Vinduer mod gaden*

Der bør indenfor relativt kort tid foretages en maling-istandsættelse af vinduerne, herunder:

- Eventuel afhøvling af rammer så de går let og så der er plads til mere maling
- Eftergang og evt. udskiftning af defekte tætningslister
- Udvendig afslibning og maling af alle vinduer

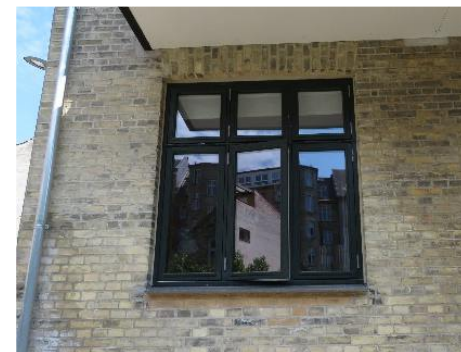
Det anbefales normalt at male vinduerne 8-10 år efter, at de er monteret, og derefter ca. hvert 6-8. år. Umiddelbart synes disse tommelfingerregler ikke at være fulgt på vinduerne.

Vindue mod gården

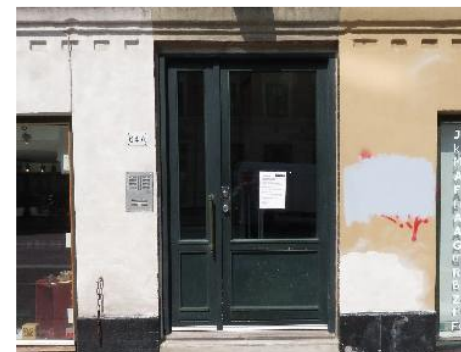
Malingen fremstår mat, hvilket betyder at den ikke beskytter træværket effektivt. Der bør derfor afsættes et beløb til malerbehandling af dørene.

*Udvendig dør*

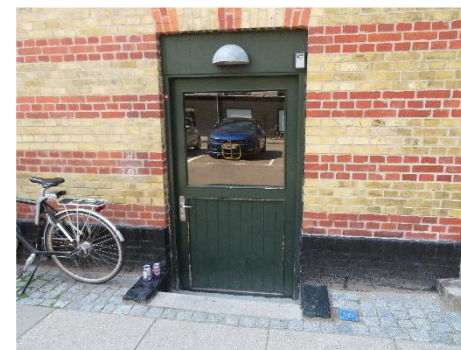
Kælderdørene er af mere varierende stand. Der er nogle oprindelige døre som kan overvejes at udskifte helt samt nogle ældre døre som bør vedligeholdes med maling.

*Ældre kælderdør*

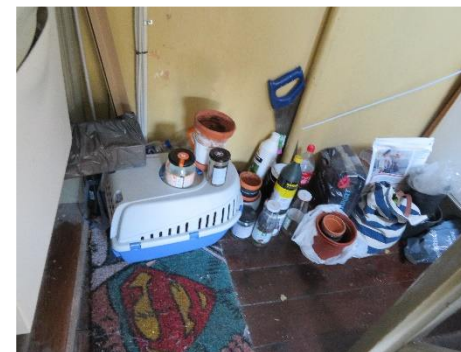
Overfladerne på køkkentrapperne er i mindre god stand. Der ses revner i vægge, loftet og løbsundersider, ligesom træværket er slidt.

*Ting på køkkentrappen*

- Reparation af puds og sætningsrevner,
- Afrensning af løs maling,
- Slibning og spartling af vægge og lofter
- Slibning og fugning af træværk,
- Filt på vægflader,
- Maling af lofter, vægge og træværk.

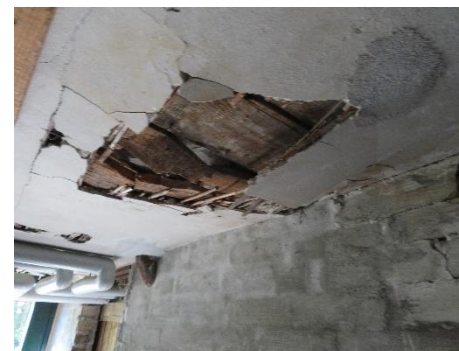
Der ses steder i kælderen hvor rørpudsens er beskadiget og hvor trækonstruktionen er synlig. Af brandhensyn skal trækonstruktionen være dækket med et lag af ikke-brandbart materiale, som gips eller puds.

Huller i rørpuds

Vi anbefaler at opsætte gips- eller kalciumsilikatplader op hele vejen gennem gangen, og dermed få et pænt og dækkende lag. Udgiften til dette kan afholdes indenfor den almindelige løbende vedligeholdelse.

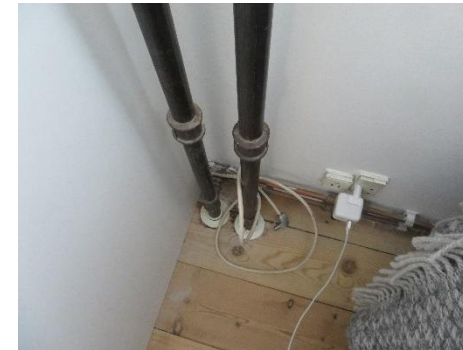
Varmerørene er sorte stålør og kobberør. Formentlig fra 1996. De fremstår generelt i god stand.

*Var mestigstreng  
i  
lejlighed*

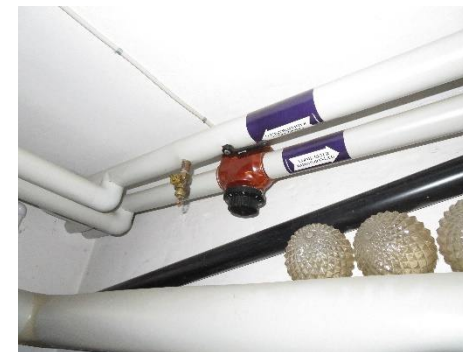
Der er afspærringsventiler i kælderen til var mestigstrengene, samt statiske strengreguleringsventiler, som hvis de er indstillet korrekt sørger for at fordele varmen ligeligt i ejendommen.

*Strengregulerings-  
ventil*

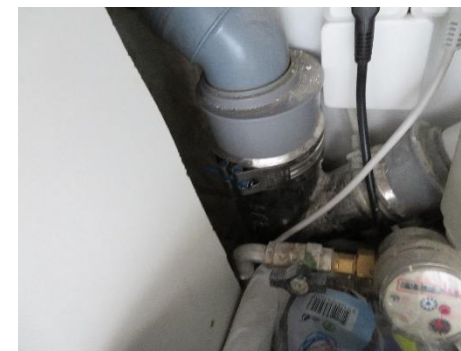
I de besøgtede køkkener er faldstammerne nyere støbejernsfaldstammer.

*Afløb og faldstamme i køkken*

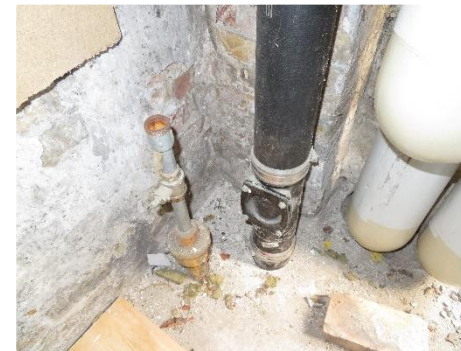
*Ny faldstamme i kælder*

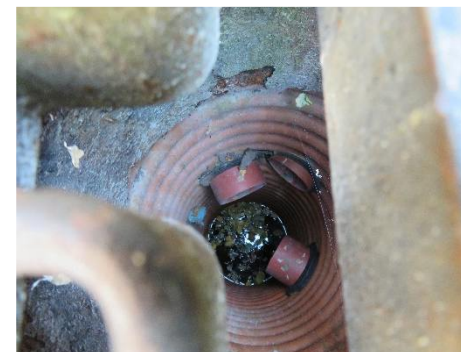
Ifølge materialet fra byfornyelsesprojektet er kloakken fuldstændig istandsat med nye pvc-rør i 2008.

*Nyere kloak*

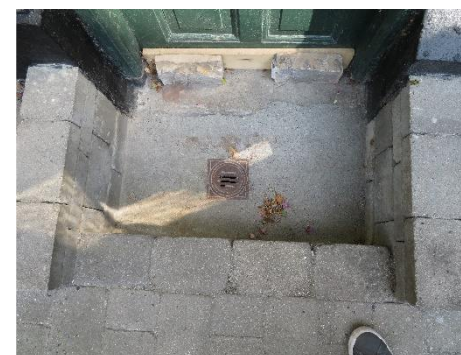
I kældernedgangene er der nogle gulv afløb med høje vandlukke. Det forhindrer vand i at komme tilbage fra kloakken og ind i kælderen – hvilket i nogle tilfælde sker, hvis den offentlige kloak stopper til ved kraftig regn.

*Gulv afløb i kældernedgang*

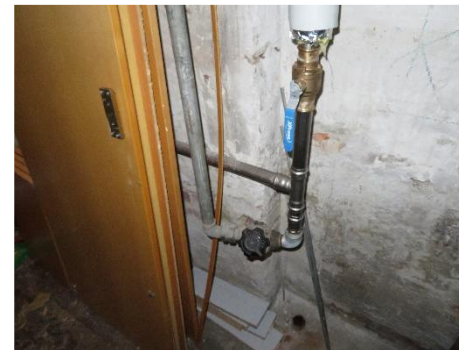
I kælderen ses både galvaniseret stål og rustfrit stål. Der ses gennemtæringer på de galvaniserede rør i kælderen.

*Ældre galvaniseret og ny rustfri vandinstallation*

Det anbefales at skifte den oprindelige vandinstallationer i ejendommen. Det bør ske samtidigt med at faldstammerne eventuelt udskiftes. Der bør anvendes rustfri stålør til den nye installation.

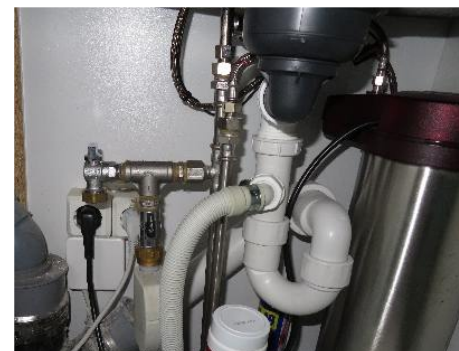
I køkkenerne i de besigtigede lejligheder er vandinstallationen ny og udført i rustfri stålør.

*Nye rustfri stålør i køkken*

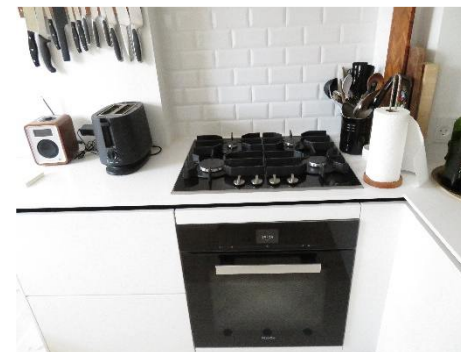
Der er indlagt gas i ejendommen, som indføres og fordeles i kælderen. Lejlighederne er en del steder forsynet med gaskomfur. Gasnettet ser ved visuel bedømmelse ud til at være i rimelig god stand.

*Gaskomfur*

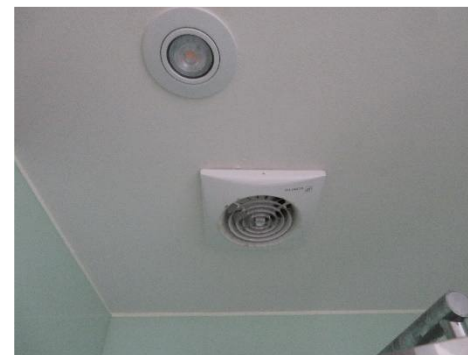
*Ventilator på badeværelse*

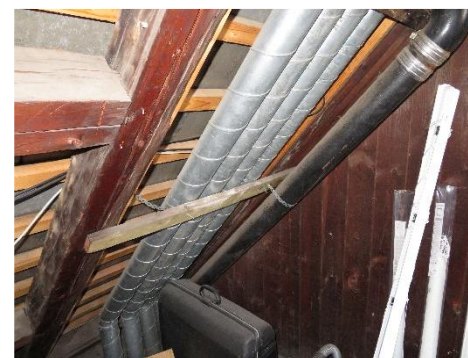
*Nyere ventilationskanaler på loftet*

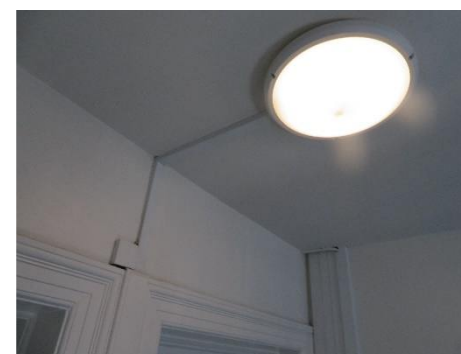
*Lys på trappe*

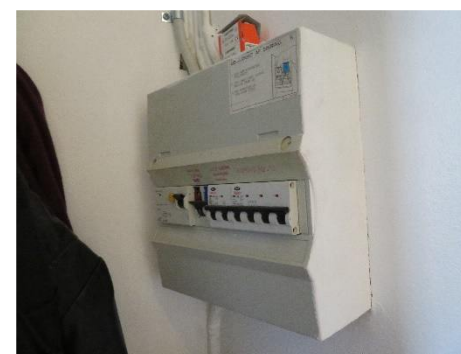
*Gruppetavle i lejlighed*

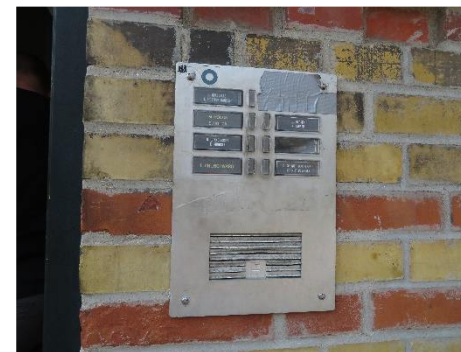
Dørstation

Der er adgangskontrol til hovedtrapperne i form af et ældre dørtelefonanlæg. Anlægget fungerer tilsyneladende som det skal.

Hvis boligforeningen føler et behov for det, kan det overvejes på et tidspunkt at udskifte anlægget til et nyere system.

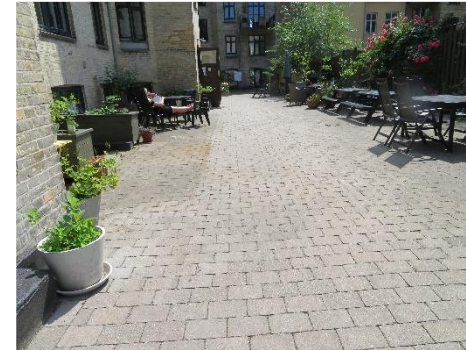
Arealet virker umiddelbart funktionelt og i rimelig god stand.

*Gårdmiljø*
