# VEDLIGEHOULDELSESPLAN

A/B Vibekevang

**14. April 2023**

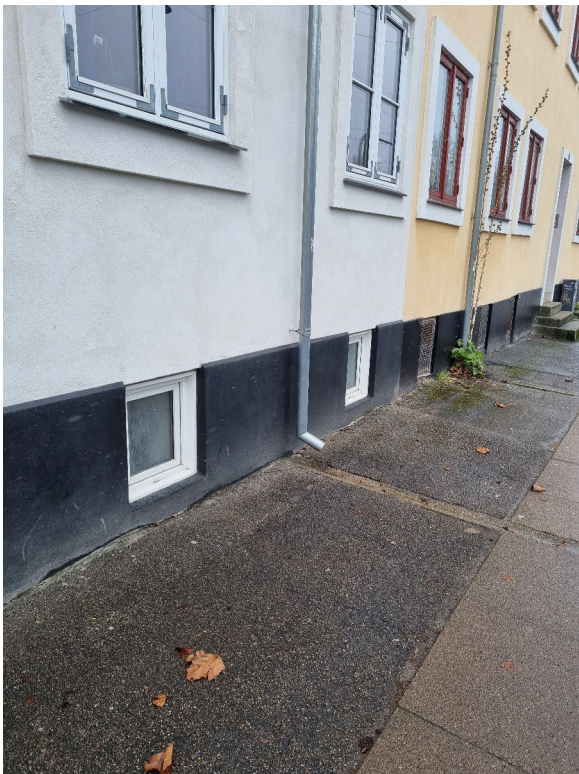
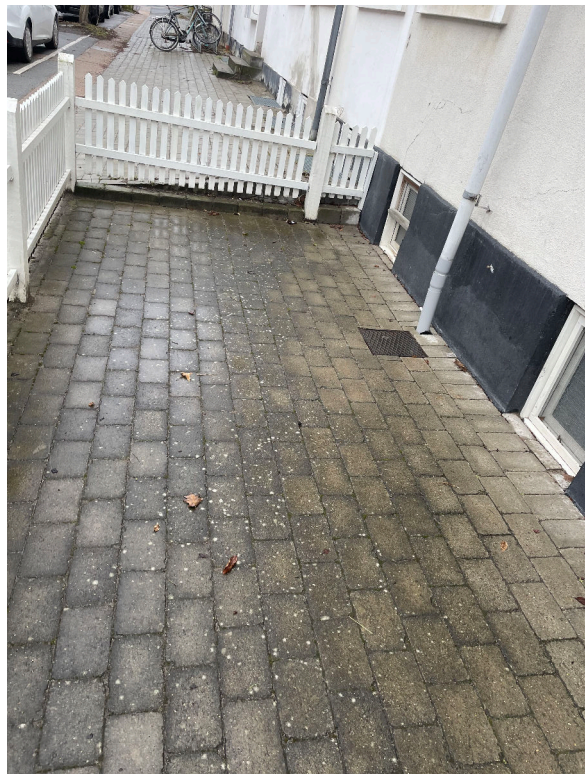
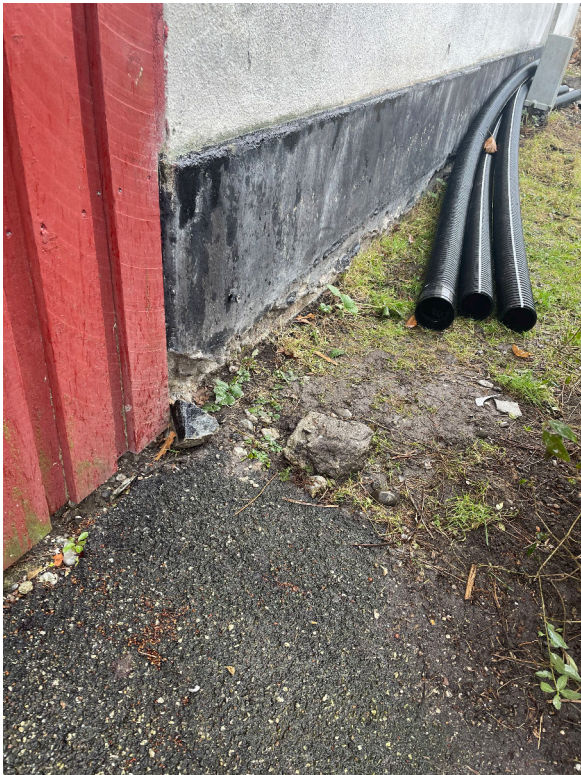
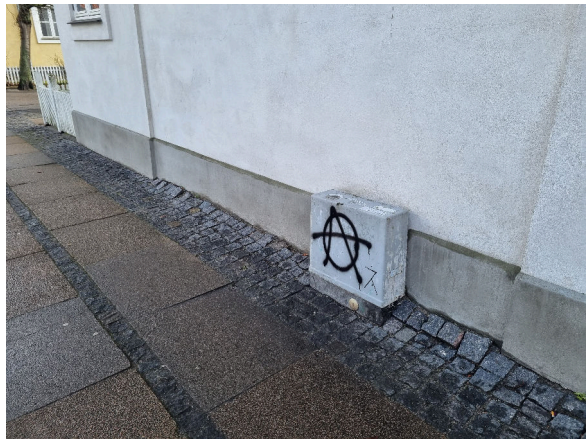
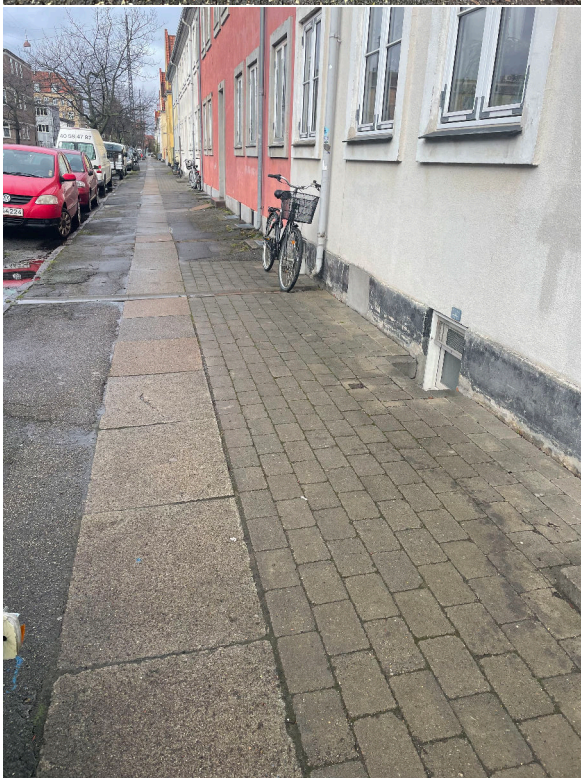
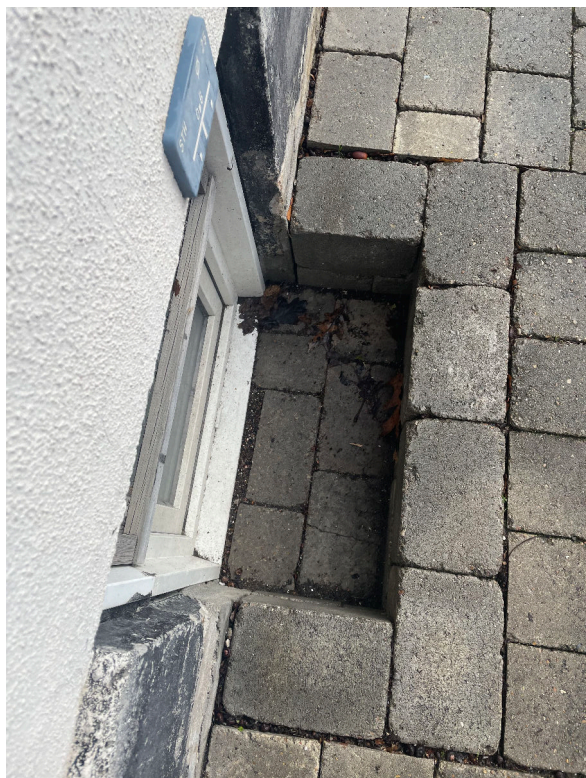
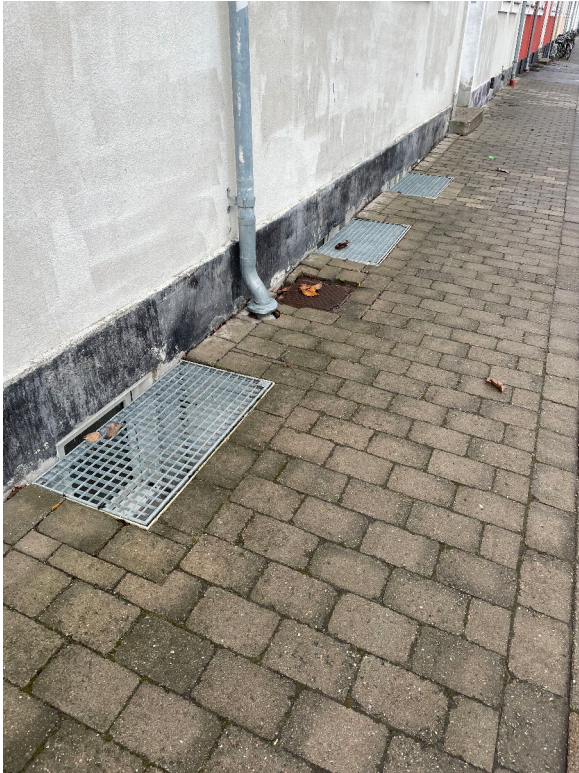
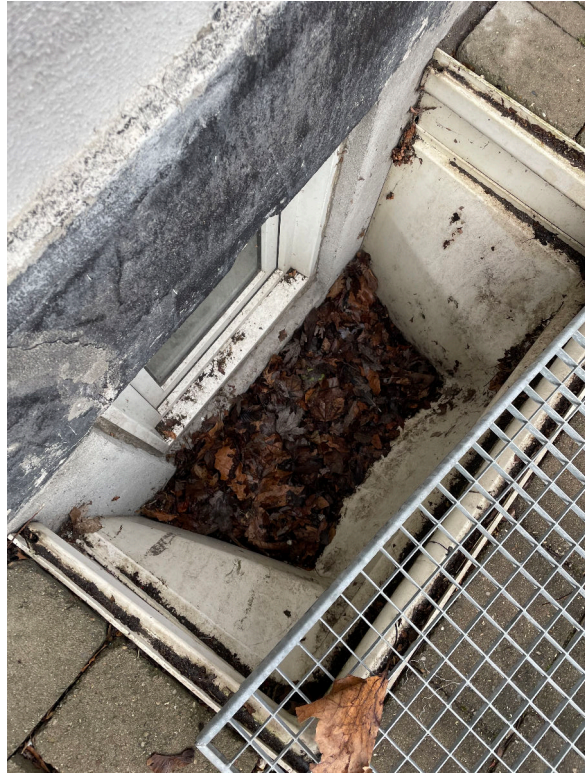
Der er ud fra enkelte kældervinduer opført lyskasser, grundet niveauforskelle i terræn. Ved Vermundsgade 16 er der her udført lyskasser med belægningssten. Det var ikke muligt at observere et afløb i bund. Dette bør være til stede, da der ellers er stor risiko for ophobning af vand i området, og deraf følgeskader på kældervægge.

Mod Lersø Parkallé er der observeret enkelte lyskasser ifbm. bolig i kælder. Disse er i plast med stålrister og er generelt fyldt af en del blade/affald, og bør oprenses. Det formodes at der her er udført afledning af vand ved afløb, men dette bør opklares i forbindelse med rensning, for at undgå følgeskader.

Årligt gennemgås belægninger for ujævnheder, lunger, revner eller knækkede belægninger. Alle belægninger skal have fald væk fra bygningen.

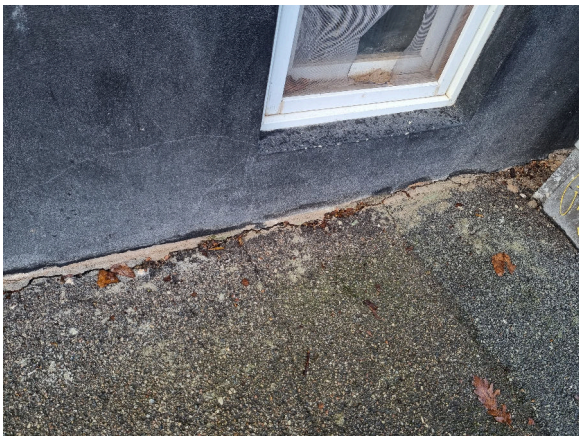
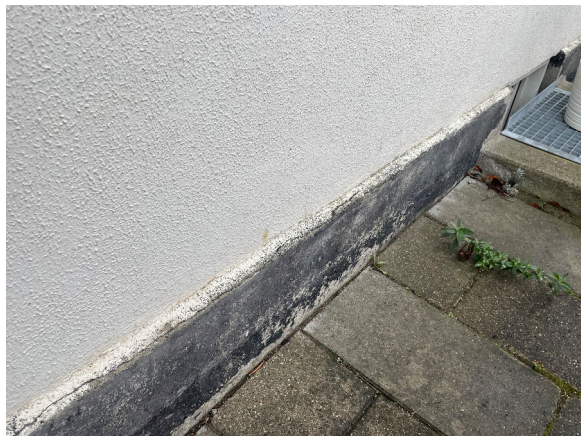
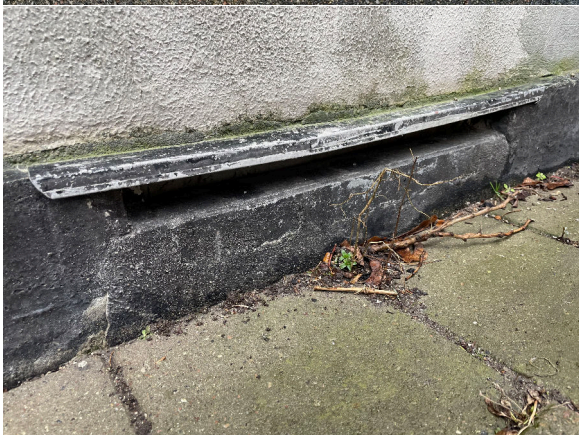
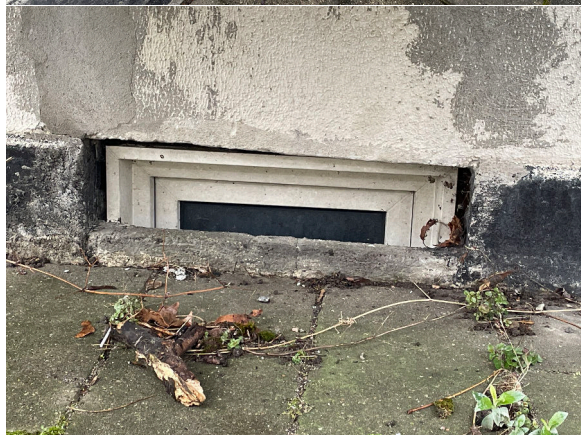
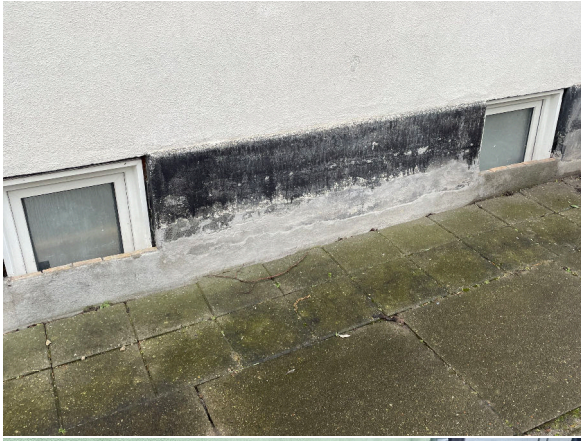
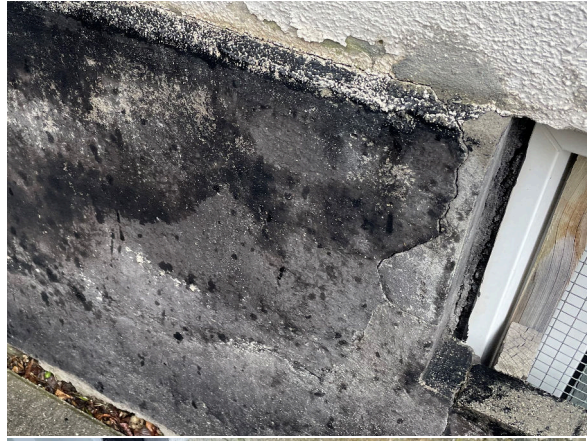
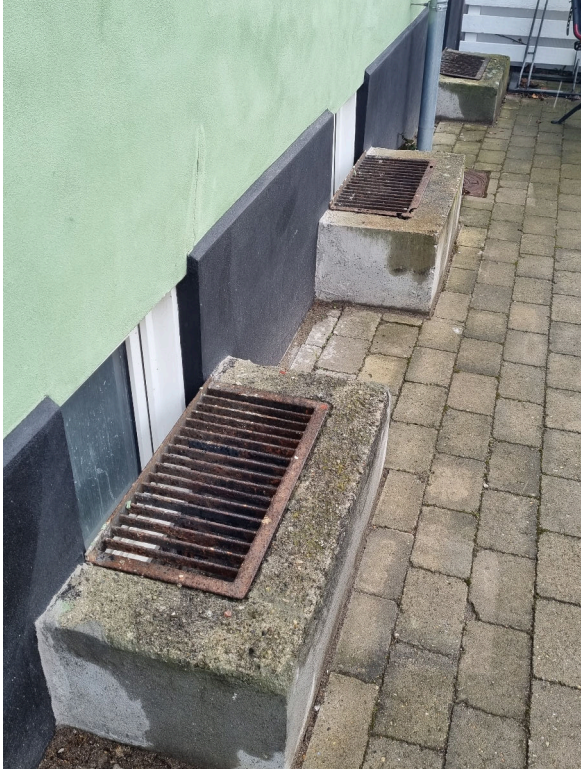
Lokalt ses mindre afskallinger/revner i sokkelpuds, dette er primært observeret omkring kældervinduer.

Lyskasser er udført med forskelligartet materialer og er i varierende udformninger. Ved høje kanter i top er udført elefantrist, hvor ældre i jern fremstår i dårlig stand. Ved flere kældervinduer placeret i sokkel mod gården, er der her på et tidspunkt udført opkant mellem sokkel/terræn og vindue. Disse fremstår enkelte steder med revner mod sokkel. Der ses her ligeledes ophobning af blade og lignende mod vinduer, disse områder bør løbende oprensnes for at undgå fugtophobning. Der er afsat et beløb til 1. gangs rensning, men det anbefales at dette efterfølgende udføres som en løbende opgave af f.eks. andelshavere.

Mod gadeside vurderes minimum en revnedannelse som værende en sætningsrevne. Dette grundet at der ligeledes er revner ved overliggende facade, primært mellem vinduer. Det kan være en idé at forstærke området men dette bør udføres efter yderligere undersøgelser er foretaget.

Årligt eftergås sokkel mod gård og gade for revner, pudsafskalninger og malingens tilstand vurderes. Mindre revner og pudsafskalninger udbedres, så soklen holdes vandtæt. Der kan overfladebehandles med sokkelasfalt eller anden velegnet maling. Er der større revner i soklen, bør det undersøges nærmere for afklaring af evt. problemer med fundamentet eller lignende.

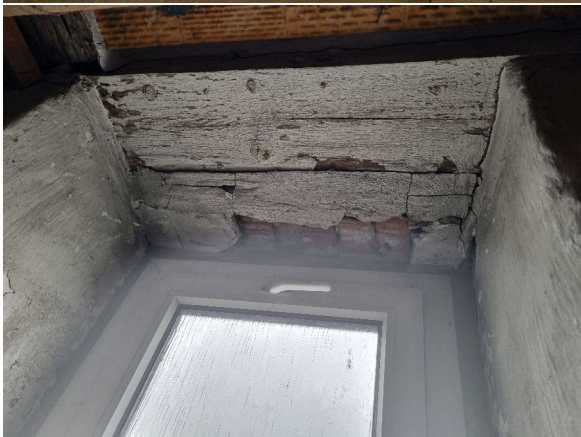
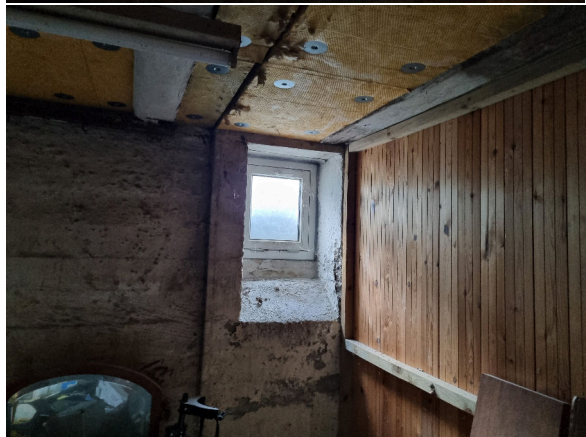
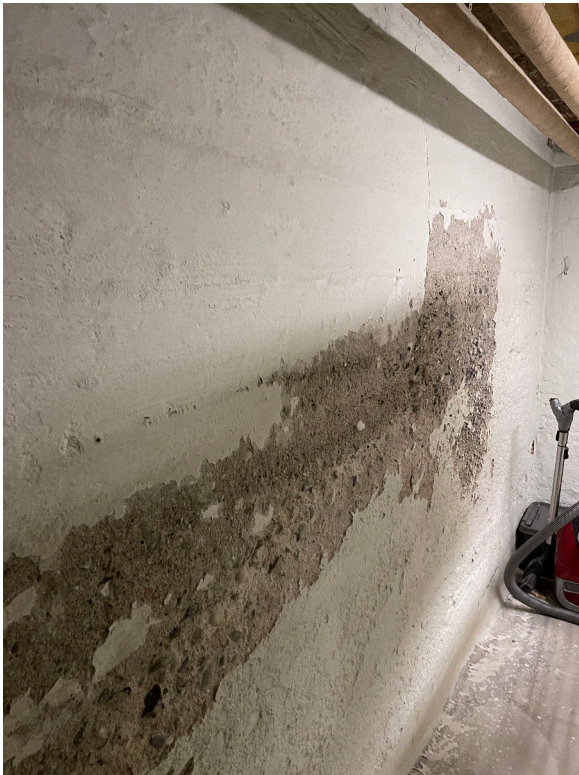
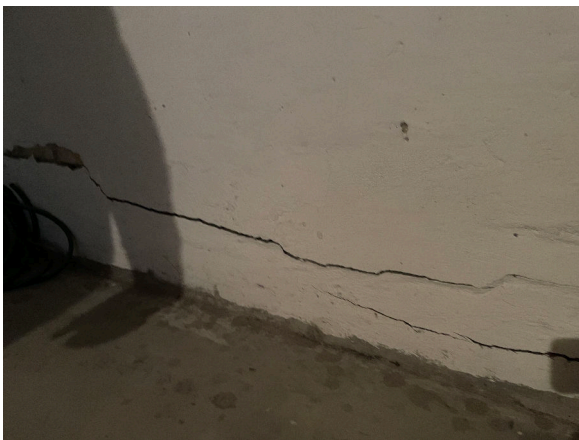
Ved indvendige kældervægge er der tydelige tegn på bevægelser, ved vandrette sætningsrevner i vægge, samt nær kældergulv. Det anbefales at holdes disse områder under observation, for at sikre at revner ikke er i yderligere bevægelse og forværres.

I flere kælderrum er registreret gennemgående revner i indvendige vægge mod gulv eller mod udvendige kældervægge. Det anbefales at der evt. laves statiske undersøgelser af de pågældende områder, således det sikres at konstruktionens statik bevares.

Det er yderligere oplyst af forening at der er flere områder, hvor de udførte tegninger ikke stemmer overens med hvad der aktuelt er udført ved de pågældende bygninger. Det foreslås derfor at der foretages undersøgelser af funderingsforhold ved alle bygninger, således dette kan sammenholdes med forekomst af sætningsrevner på facader, kældervægge mv.

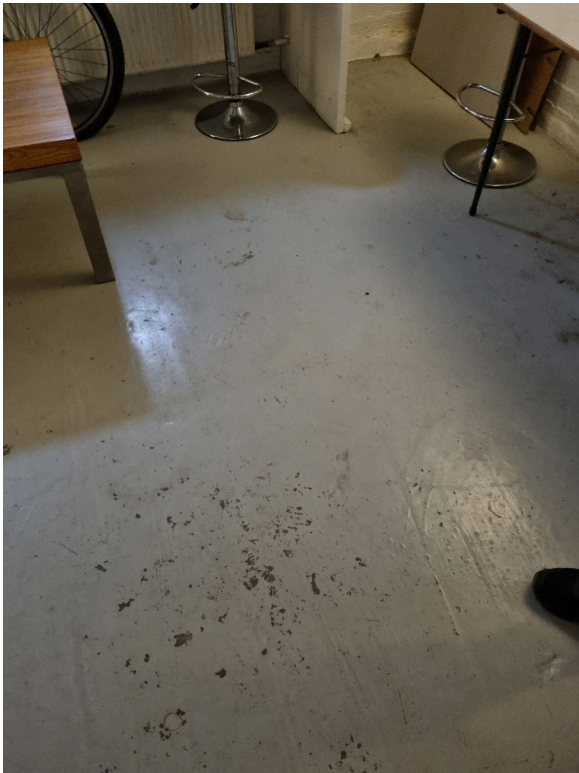
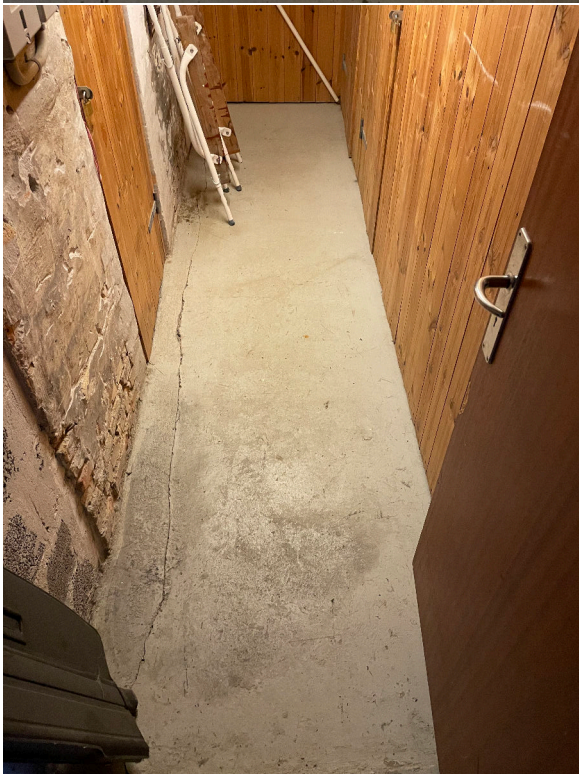
Kældergulvene er i fin stand med få synlige revnedannelser. Revnerne vurderes ikke at være af kritisk karakter.

**Vedligehold** Kældergulve eftergås for revner, huller og områder, der lyder hult. Sådanne områder kan være tegn på, at underlaget er undermineret fx pga. kloakledninger, som er faldet sammen.

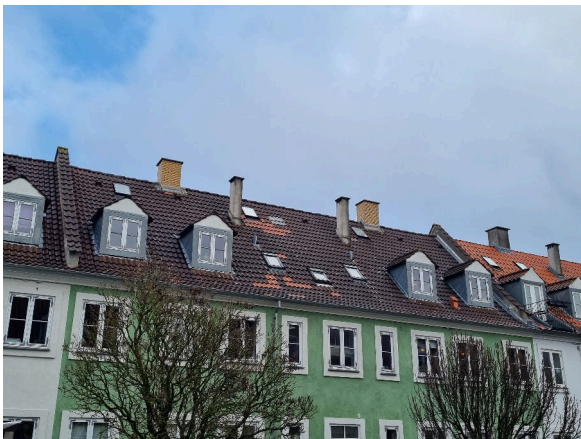
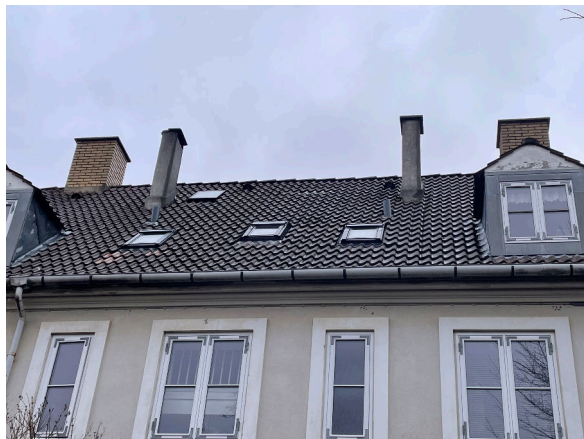
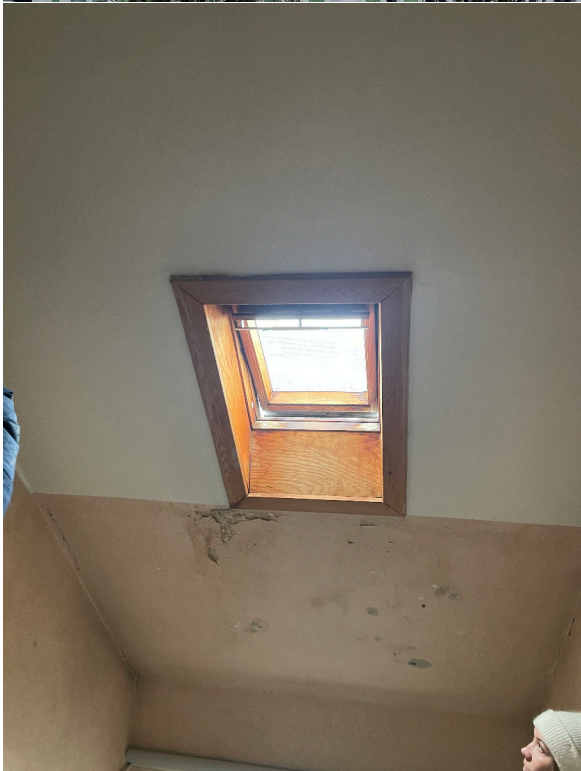
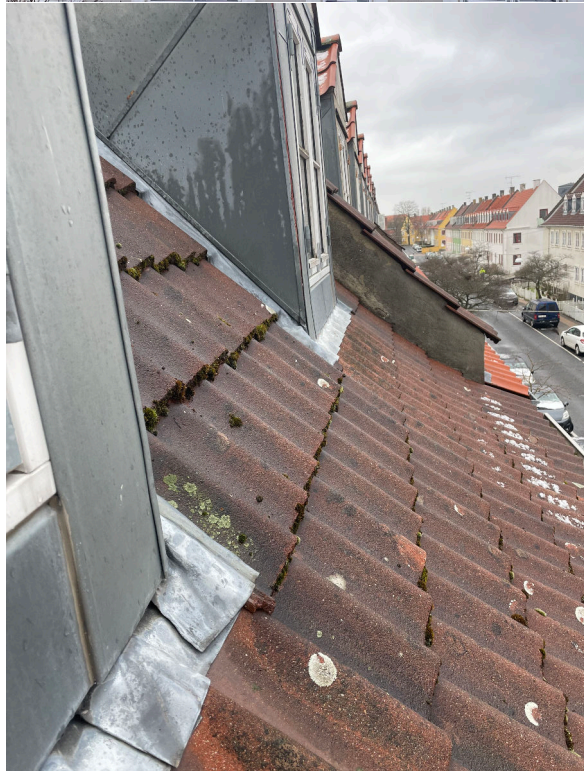
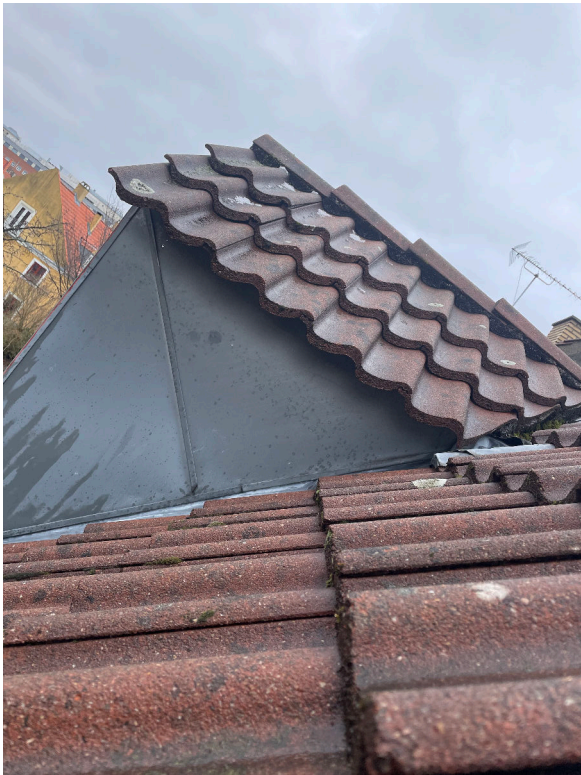
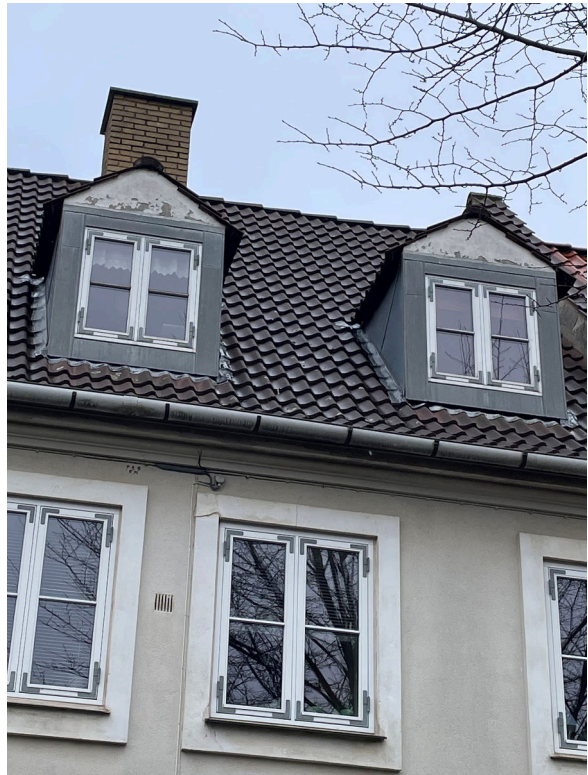
Det er oplyst at der ved flere kviste har været vandskader i tagetagen. Dette er ligeledes forekommet ved istandsatte kviste.

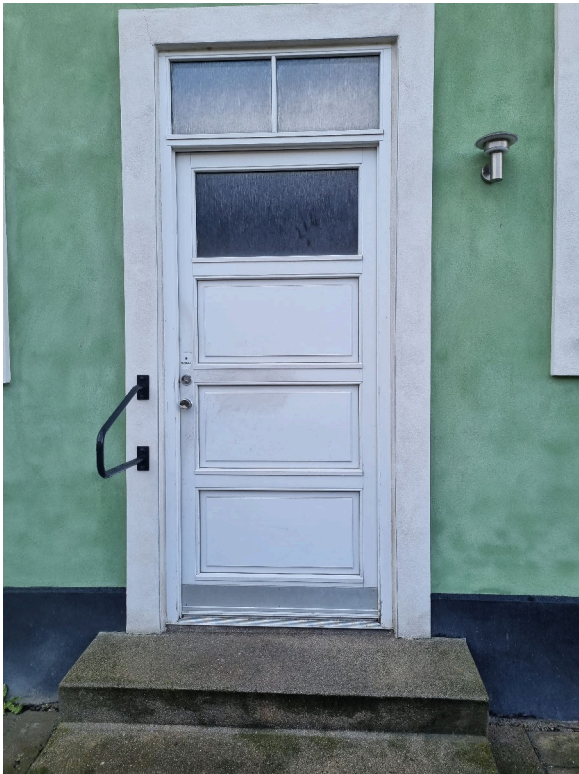
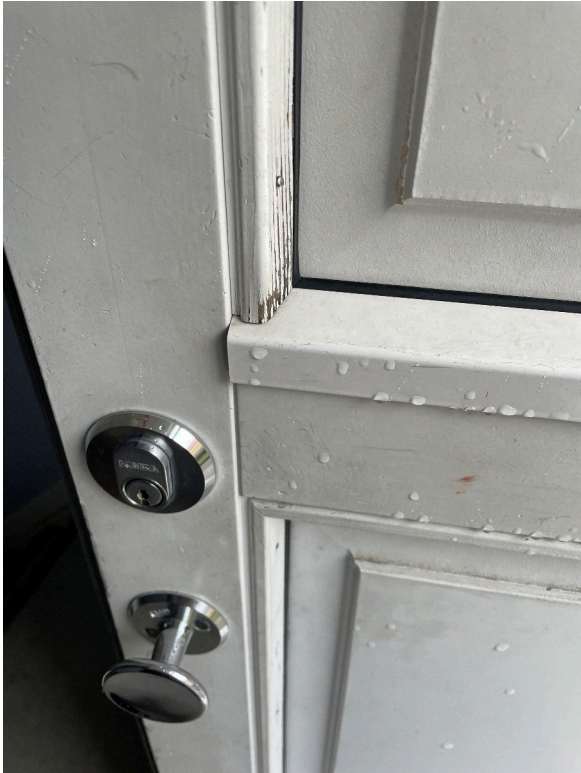
Ved størstedelen af alle hoveddøre er der i bund ved fuger i sider, samt bund set større åbninger, ved manglende fuger og synlige hår. Det er oplyst at dette er opstået grunde fugle. Dette forekommer i et større omfang, hvor det skønnes at der er risiko for følgeskader ved fugtophobning i området.

Yderdøre trænger til vedligeholdelse ved malerbehandling og i enkelte tilfælde ved en snedkergennemgang. Fuger bør udskiftes, således skadedyr kan undgås og samlinger kan holdes tætte.

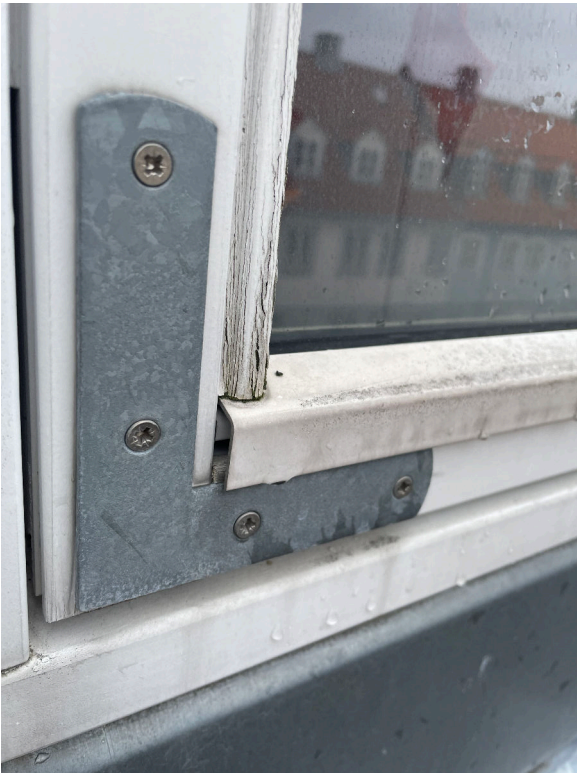
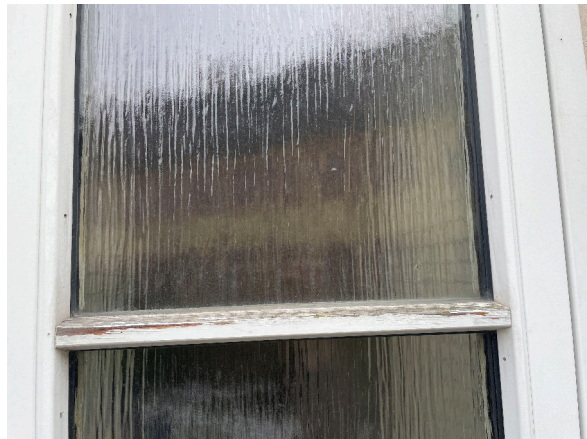
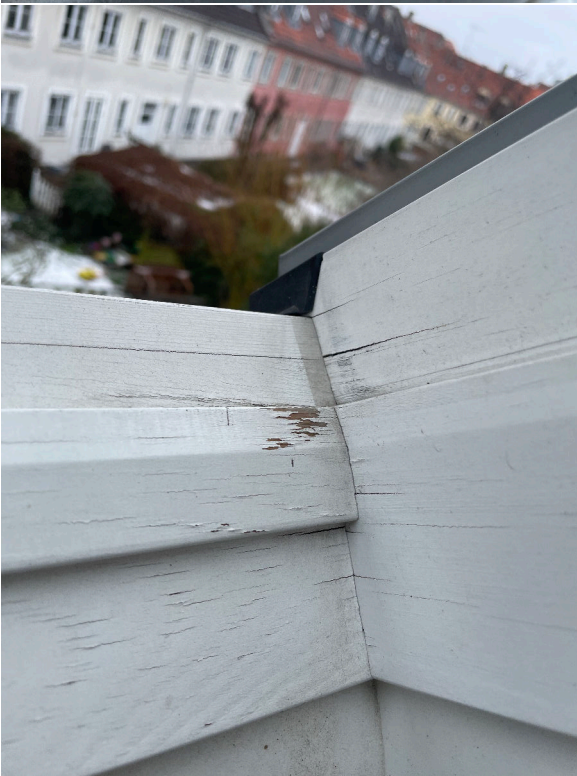
Sålbænkene er delvist udskiftet og er i skifer eller eternitskifer, de udskiftede sålbænke er ikke registreret med afvandingsriller, men er generelt i fin stand. De ældre sålbænke i skifer er flere steder med tegn på nedbrud i overfladen og ses flere steder med afslag. I et større omfang kan dette give anledning til følgeskade på tilstødende facade ved forkert afvanding.

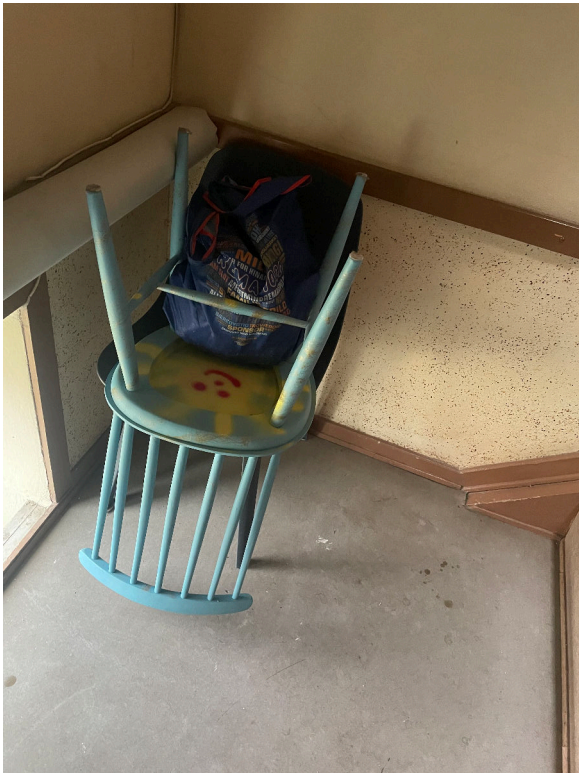
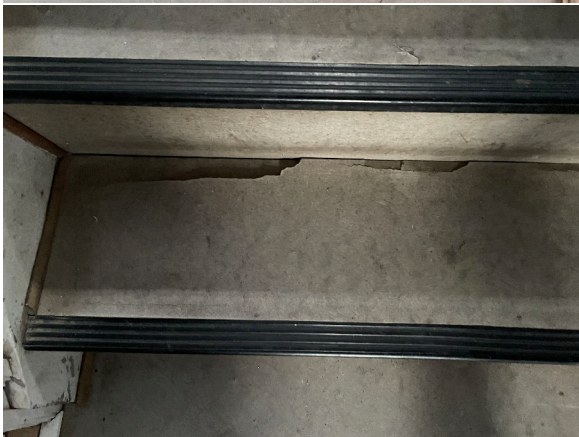
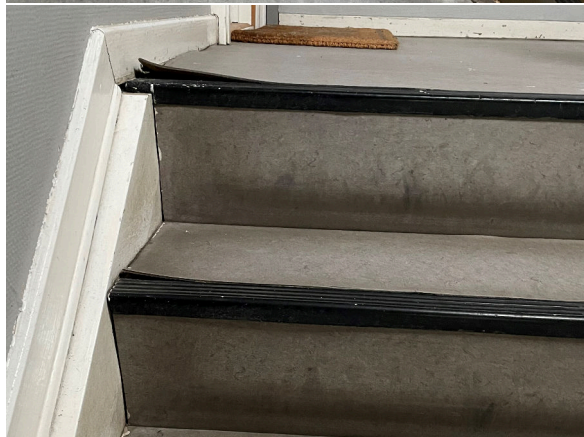
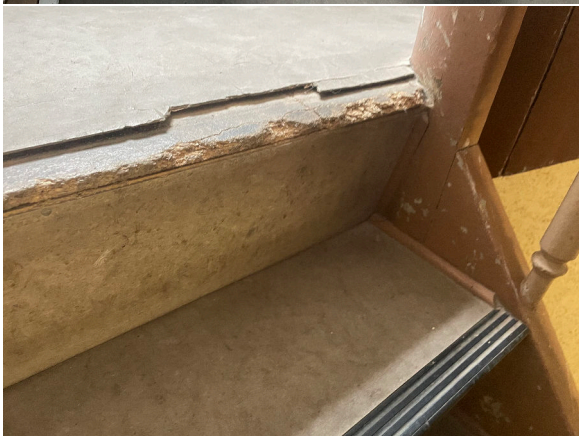
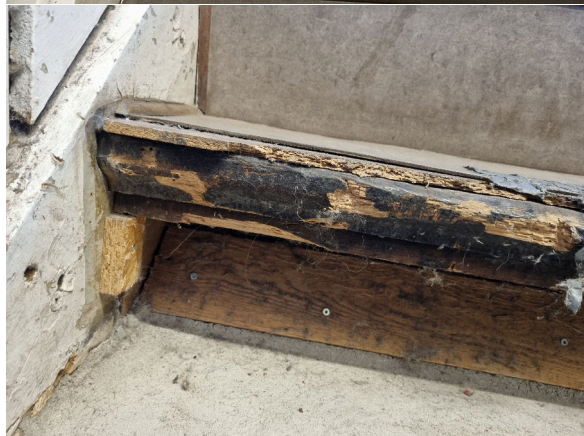
Der ses skader i puds på vægge ved indgangsparti, samt delvist på lofter og underløb. Der ses flere revnedannelser på vægge og især undersider af trappeløb. I trappeopgangen ved Vermundsgade 16, ses sætningsrevner på vægge nær hoveddør mod gaden. Det afsættes beløb til udbedring af revnedannelser, pudsreparationer og malerbehandling senere i perioden.

Trin, stødtrin og repos er belagt med linoleum med forkanter af plastlister. Linoleum er løbende udskiftet, men der ses flere trin med nedbrudt linoleum i et større omfang. Linoleumsbelægning på flere trapper har sluppet nær forkanter, er slidt og har stedvise revnedannelser.

Det afsættes beløb til partiel udskiftning af linoleumsbelægning og de pågældende steder etablering af nye forkantslister, samt mindre snedkerarbejder på trin. Vedligeholdelsesarbejdet fordeles over flere årrækker, hvor det anbefales at udbedre de værste skader først og herefter udvælge områder efter behov.
