# LEGEPLADSINSPEKTION

## Grundejerforeningen Avlskovparken LP1 Grundejerforeningen Avlskovparken

**Inspektionstype: Årlig hovedinspektion**

**Inspektionsdato: maj 07, 2025**

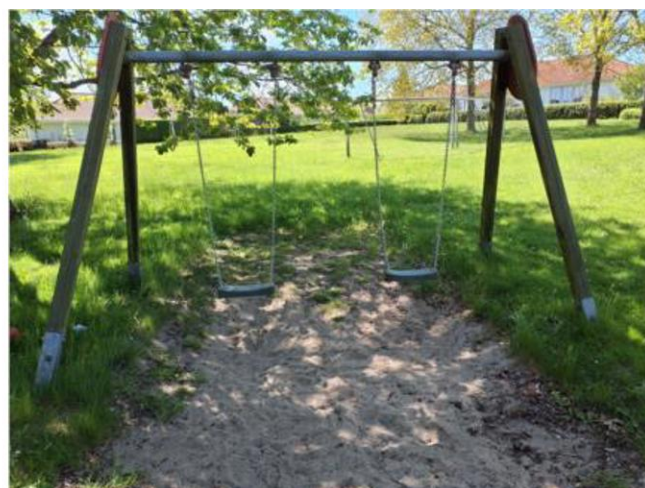
| Anmærkning | | Risikovurdering: 4 - Lav |
| Beskrivelse | Der gror græs/ukrudt ind i faldunderlaget, som bør fjernes. Et faldunderlag bør vedligeholdes ved, at underlaget rives/fræses og holdes fri for planter for at opretholde de stødabsorberende egenskaber. Dette bør ske efter behov. Rutinemæssig vedligehold bør bl.a. omfatte vedligehold af støddæmpende underlag. Rutinemæssig vedligeholdelse | |
| Bemærkninger | Træet bør også beskæres. | |

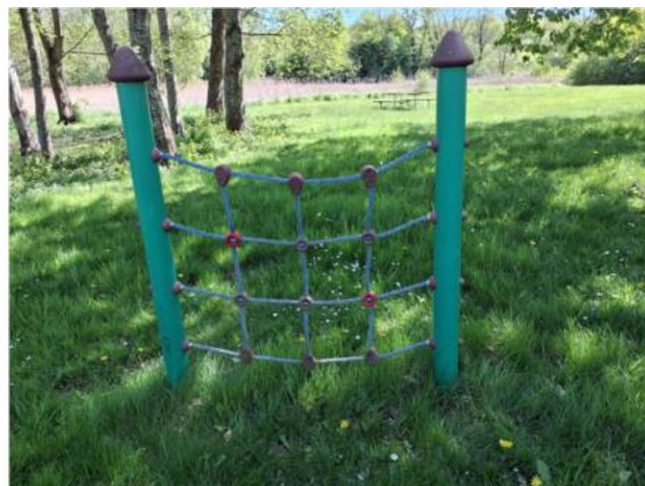
**Risikovurdering: 4 - Lav**

| Bemærkninger | De fleste beslag sidder løst. |

| Beskrivelse | Viste metaldele viser tegn på rust. Metaldele skal være bestandige over for atmosfæriske påvirkninger og katodisk korrosion.<br>EN1176 Del 1 Pkt. 4.1.4 Metaller |
| Bemærkninger | Der er konstateret begyndende rust på redskabet. |

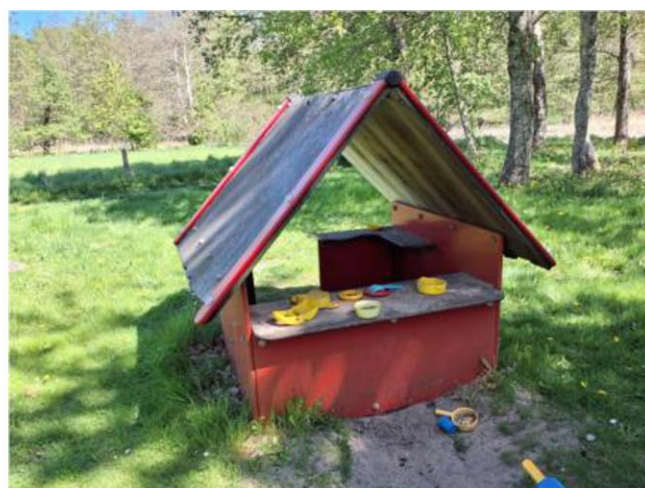
| Anmærkning | | Risikovurdering: 4 - Lav |
| Beskrivelse | Der er slid i viste komponenter/dele af redskabet. Se bemærkning.<br>Korrigerende vedligeholdelse | |

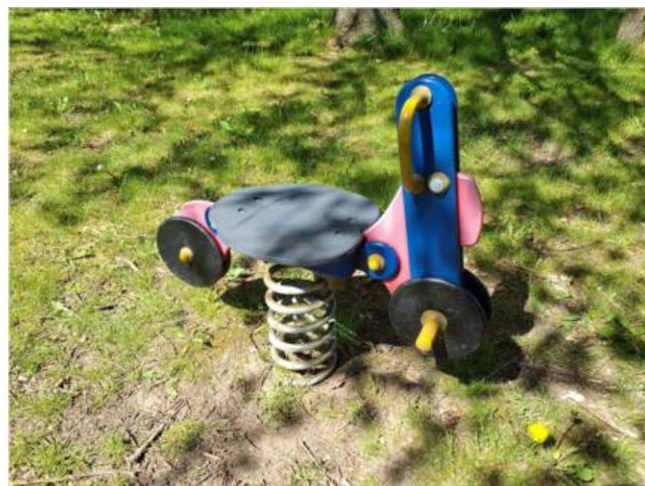
Risikovurdering: 5 - Ubetydelig

| Beskrivelse | Viste metaldele viser tegn på rust. Metaldele skal være bestandige over for atmosfæriske påvirkninger og katodisk korrosion.<br>EN1176 Del 1 Pkt. 4.1.4 Metaller |
| Bemærkninger | Der er konstateret begyndende rust på vippen |

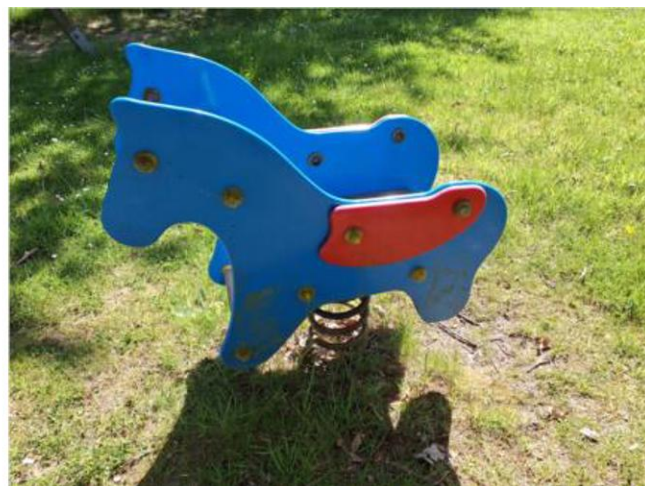
Risikovurdering: 5 - Ubetydelig

| Anmærkning | | Risikovurdering: 4 - Lav |
|---|---|---|
| Beskrivelse | Viste metaldele viser tegn på rust. Metaldele skal være bestandige over for atmosfæriske påvirkninger og katodisk korrosion.<br>EN1176 Del 1 Pkt. 4.1.4 Metaller | |
| Bemærkninger | Der er konstateret rust på vippens fjeder.<br>Hold øje med udviklingen. | |

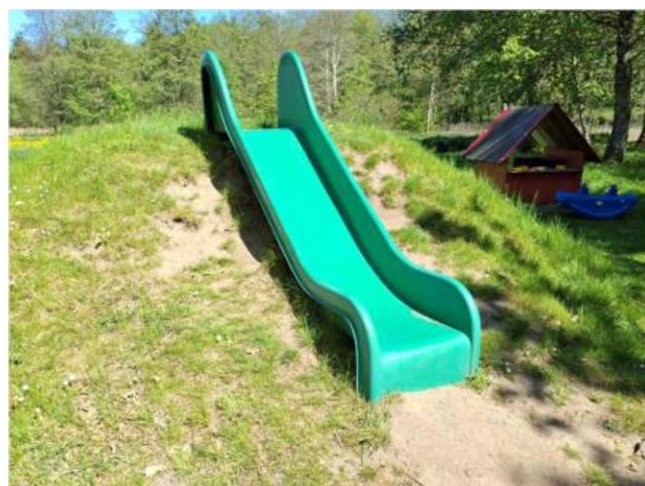
| Anmærkning | | Risikovurdering: 4 - Lav |
| Beskrivelse | Der må ikke være nogen udstikkende søm, skruer, wireafslutninger eller spidse eller skarpkantede komponenter i redskabet som her.<br>EN1176 Del 1 Pkt. 4.2.5 Redskabers finish | |

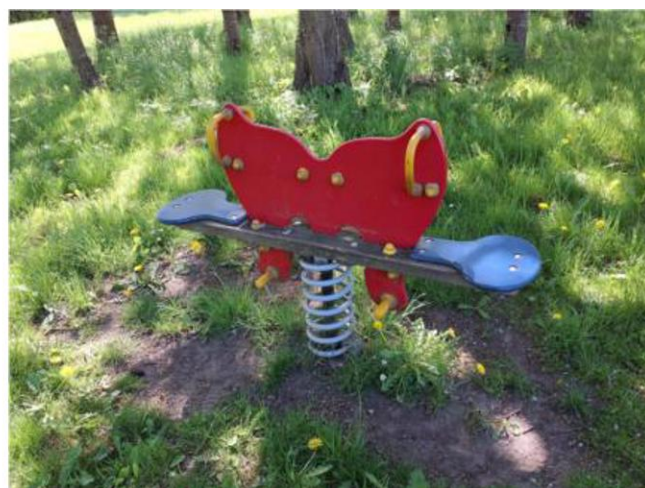
| Anmærkning | | Risikovurdering: 3 - Uønsket |
| Beskrivelse | Fodstøtten rager ud over test ringen ved prøvning. Ringen har et indvendigt mål på 44mm og en bredde på 22mm. BEMÆRK: Dette krav er kommet ind i standarden efter revisionen der trådte i kraft efter 1. juni 2009. Redskabet er ikke produceret efter den nye standard. Der er ikke krav om at redskabet skal opgraderes til den gældende standard. EN1176 Del 6 Pkt. 4.6 Fodstøtter | |
