## Tilstandsvurdering og vedligeholdelsesbudget

**Afdeling 22, Bispeparken**  
Bebyggelsen er beliggende mellem Tuborgvej, Frederiksborgvej og Tagensvej.  
2400 København NV

Besigtiget: maj-august 2009

**Wormslev NRGi Rådgivning A/S**  
Bernhard Bangs Allé 23  
2000 Frederiksberg  
Telefon 38 10 01 01

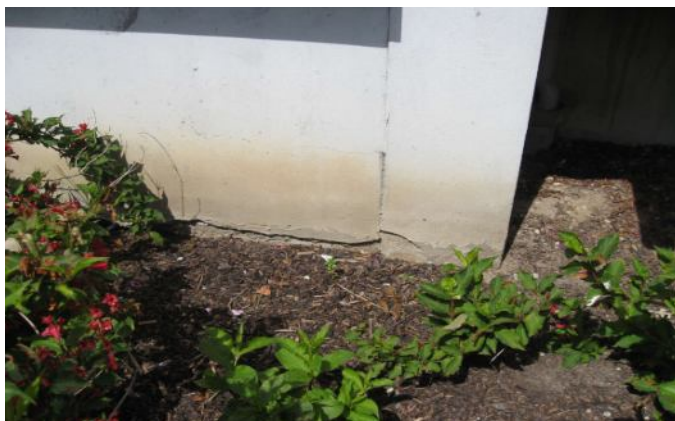
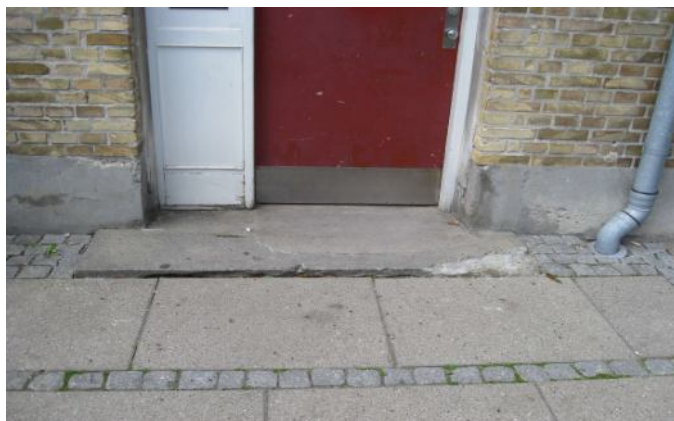
**Tilstand:** Der er sporadisk afskalning i puds på sokkel blokken rundt, specielt mod have.

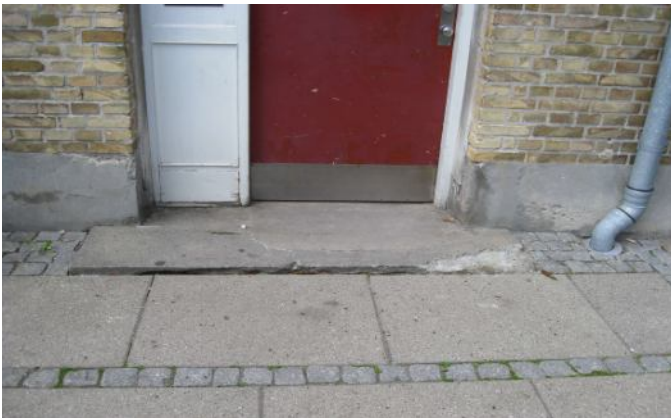
**Tilstand:** Udvendige støbte trin til butikker og opgange er flere steder med nedbrydning i beton.

**Aktivitet:** Betonunderlaget forberedes således at dette er fri for cementhud, løse-, porøse lag, støvrester, skadet beton samt alt fritstående vand. Derefter oprettes kanterne med en egnet reparationsmørtel som f.eks. Sikadur-41 eller PROVAN SM.

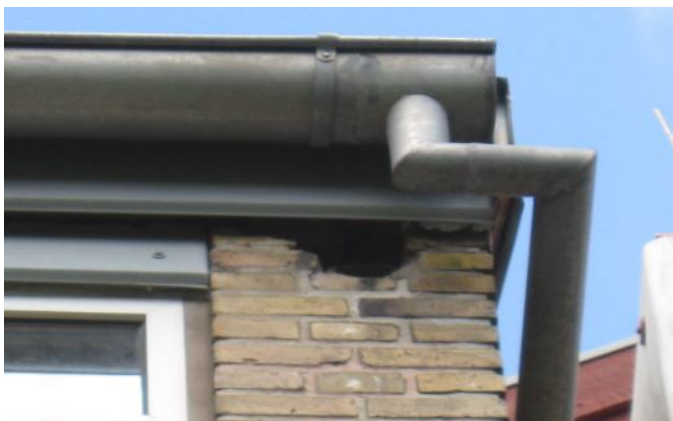
**Tilstand:** Der er hul i ydervæg øverst ved tag efter gammelt nedløbsrør.

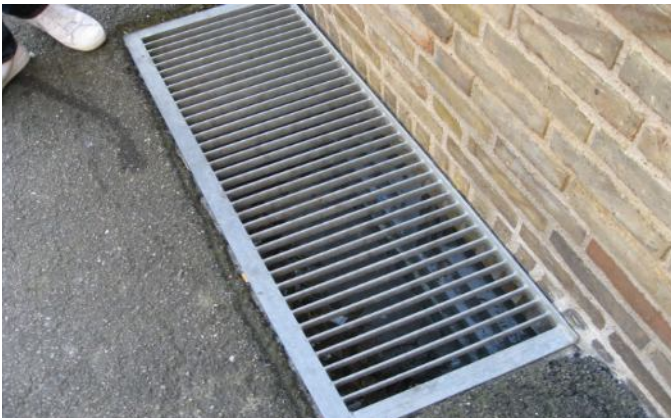
**Tilstand:** Lyskasser er flere steder lettere fyldt med blade, affald mv. hvilket tilstopper afløbene så vand ikke kan afledes korrekt. I nogle tilfælde kan der være risiko for indtrængende vand i konstruktionen.

**Aktivitet:** Man bør jævnligt oprense lyskasser så der ikke er risiko for opstammende vand, med diverse fugtskader tilfølg.

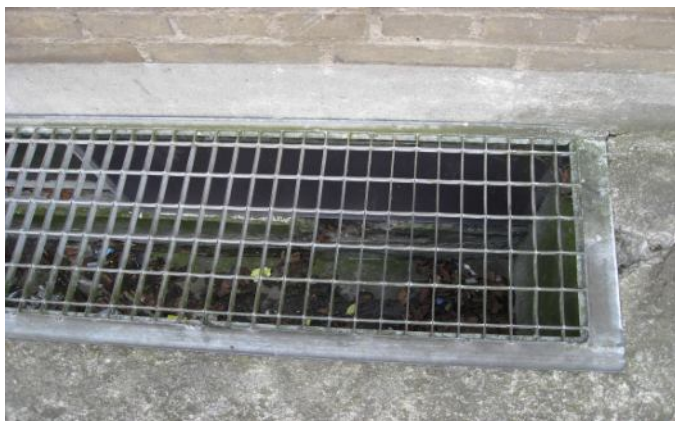
**Tilstand:** Der er brudstykker i beton ved lyskasse ved nr. 245.

**Aktivitet:** Lyskasse udbedres.  
Betonunderlaget forberedes således at dette er fri for cementhud, løse-, porøse lag, støvrester, skadet beton samt alt fritstående vand. Derefter oprettes kanterne med en egnet reparationsmørtel som f.eks. Sikadur-41 eller PROVAN SM.

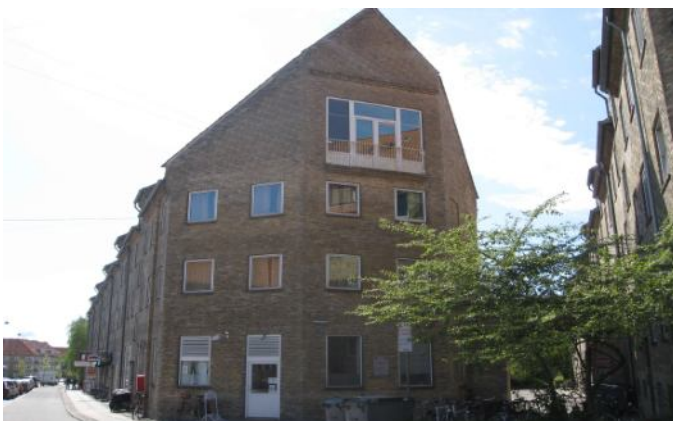
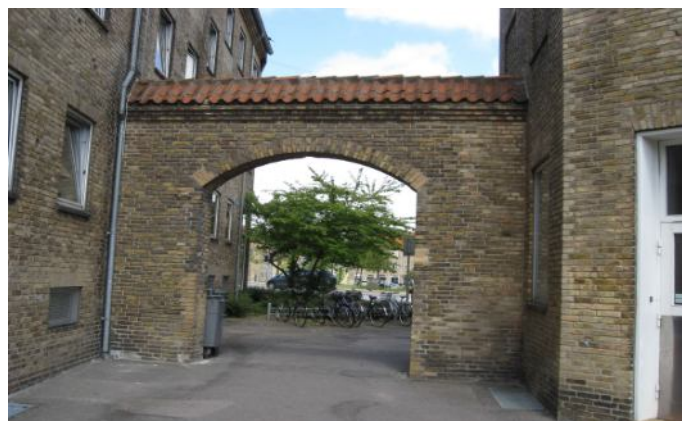
Porøse fuger giver anledning til frostsprængte sten samt indtrængning af vand i konstruktionen med diverse fugtskader tilfølg.

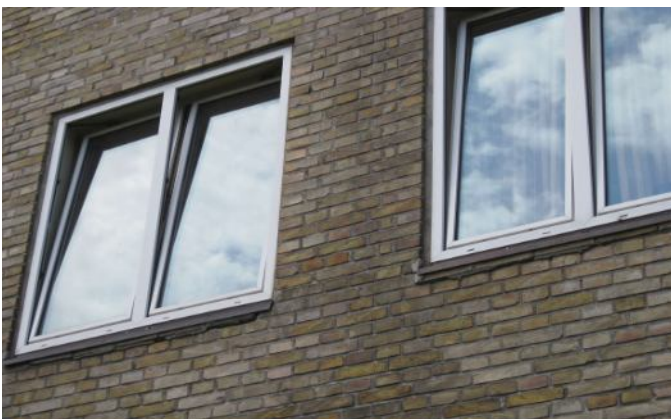
**Tilstand:** Øverste skifte ved sålbænke under vinduer har flere steder sluppet vedhæftning. Det er ikke alle blokke hvor det er observeret og nogle af blokkene er mere ramt end andre.

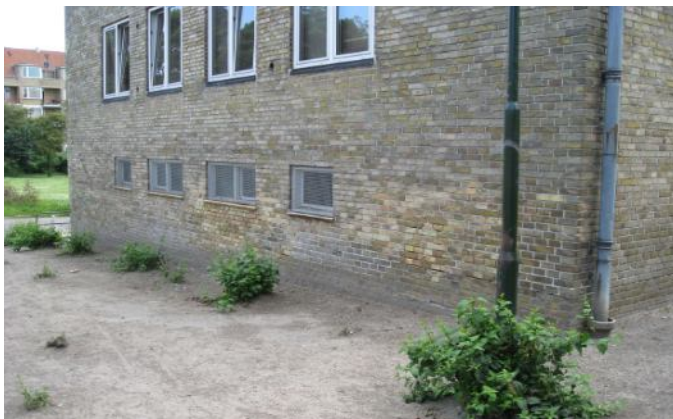
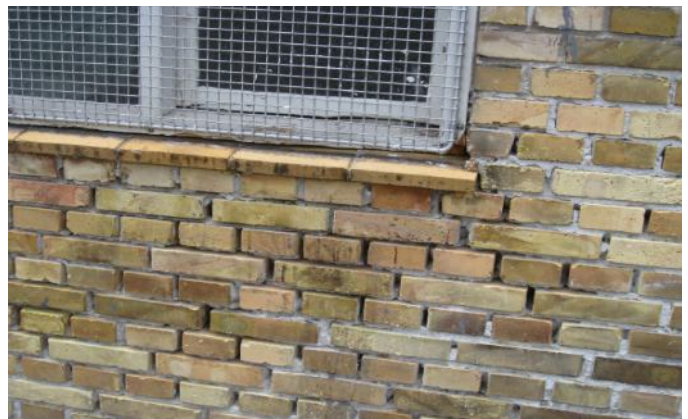
N.B. Det er vigtigt at murværk omfuges da der er stor risiko for vandindtrængning i konstruktion samt frostsprængte sten.

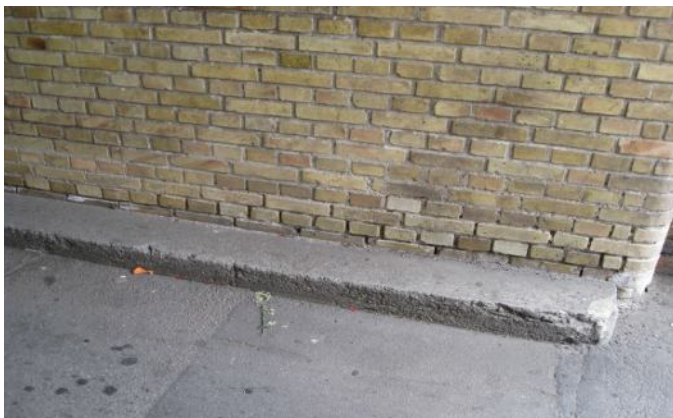
**Tilstand:** Der er generelt flere områder på facader hvor der er porøse og udvaskede fuger inkl. forvitrede og frostsprængte sten. Dette er mest forekommen ved nederste skifter mod terræn, pga. den højtplacerede fugtspærre.

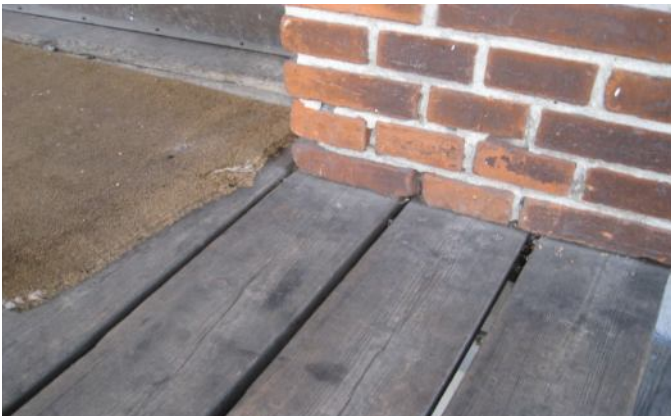
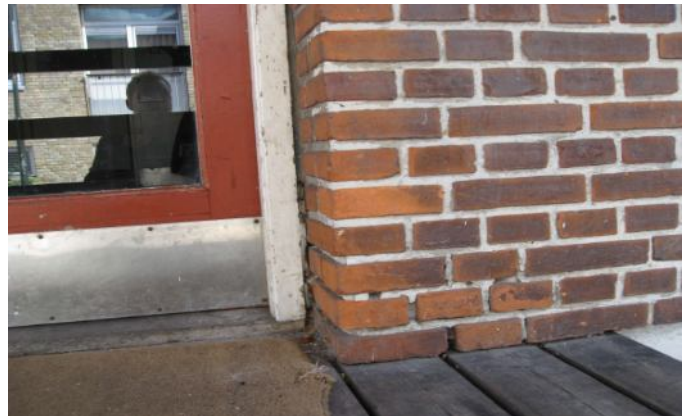
**Tilstand:** Der er et mindre hjørne ved hoveddør til fritidsklub som er med udfaldne og porøse fuger. Der er også udfalden mørtelfuge ved hoveddør nederste del.

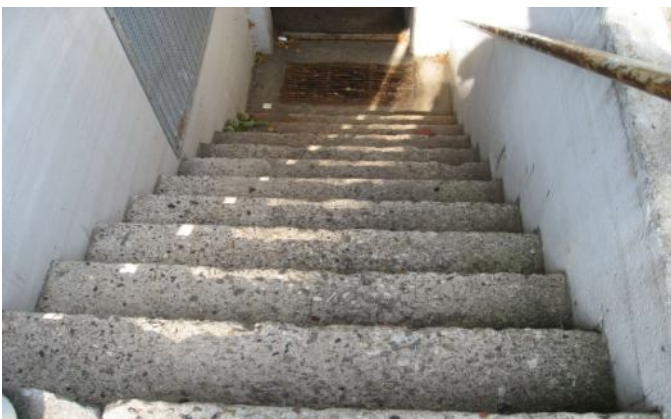
**Tilstand:** Der er generelt nedbrydning i overfladebeton på den støbte trappe til varmecentralen. Det skønnes at det store omfang af nedbrydning i betonen kommer pga. saltning i vinterperioden.

**Aktivitet:** Der udføres opretning af støbte trin.  
Betonunderlaget forberedes således at dette er fri for cementhud, løse-, porøse lag, støvrester, skadet beton samt alt fritstående vand. Derefter oprettes kanterne med en egnet reparationsmørtel som f.eks. Sikadur-41 eller PROVAN SM.

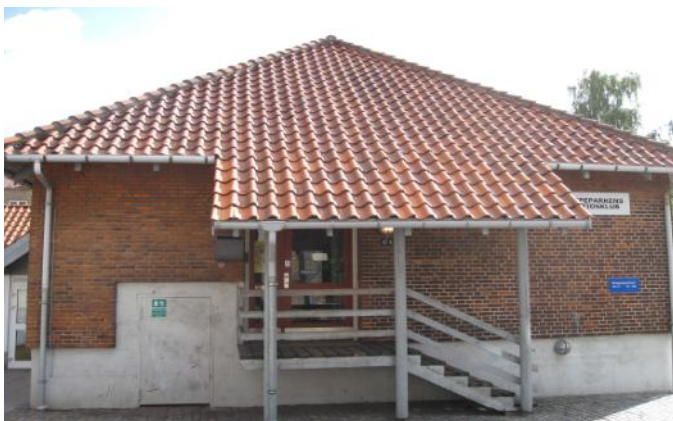
**Tilstand:** Udvendig hovedtrappe ved gavl til fritidsklub fremtræder generelt med nedslidt maling.

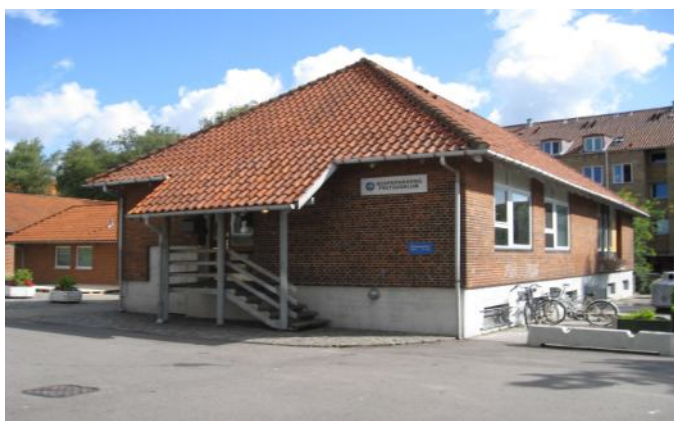
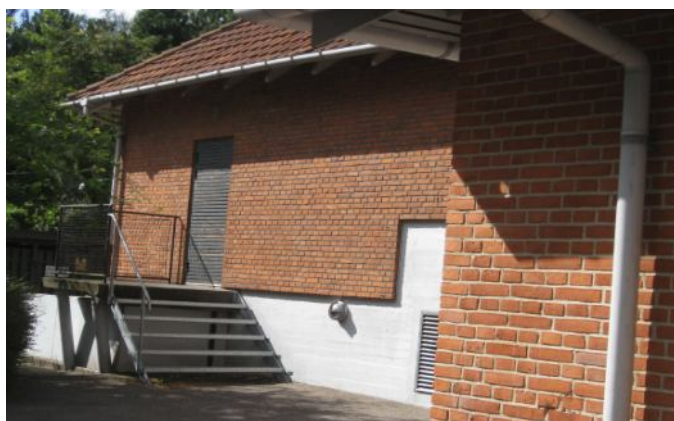
**Tilstand:** Sokkel fremtræder generelt snavset og med nedslidt maling.

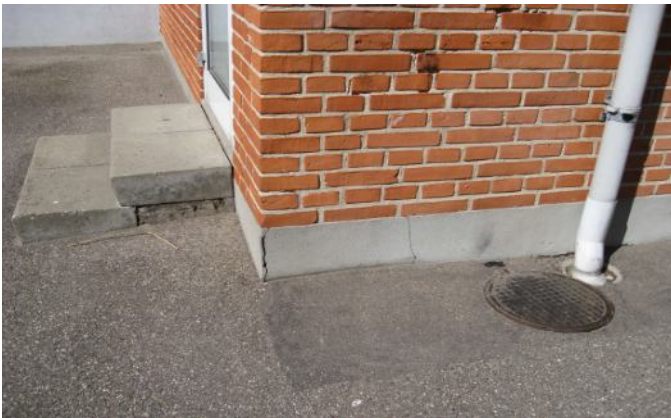
**Tilstand:** Sokkelhjørne mod øst ved tilbygning er med mindre pudsafskalninger.

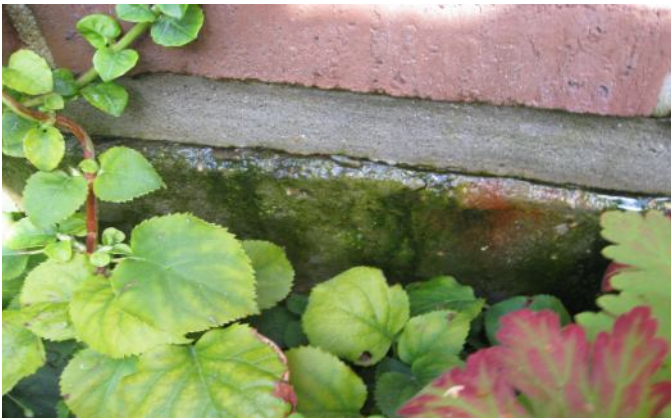
**Tilstand:** Der trænger større mængder vand ud gennem væg mod fritidsklub, indefra og ud. Det skønnes at vand kommer fra vaskemaskiner da vandet afledes i en rende bag ved vaskemaskinerne.

**Aktivitet:** Det anbefales at vand afledes mere hensigtsmæssigt, så det ikke skader omkringliggende konstruktioner. Der skal undersøges nærmere mht. udbedringsforslag.

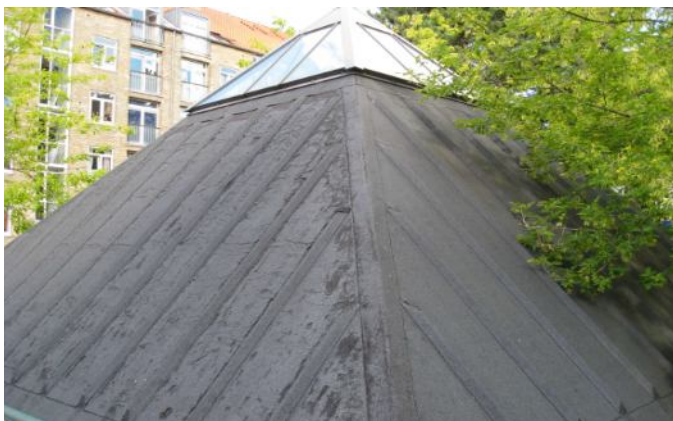
**Tilstand:** Tagpap på pyramidetag ved garageanlæg er nedslidt mod syd og nogle steder med huller så undertag er blotlagt.  
Det skønnes at flere af nedbrydningerne mod syd kommer pga. der klatres på taget.

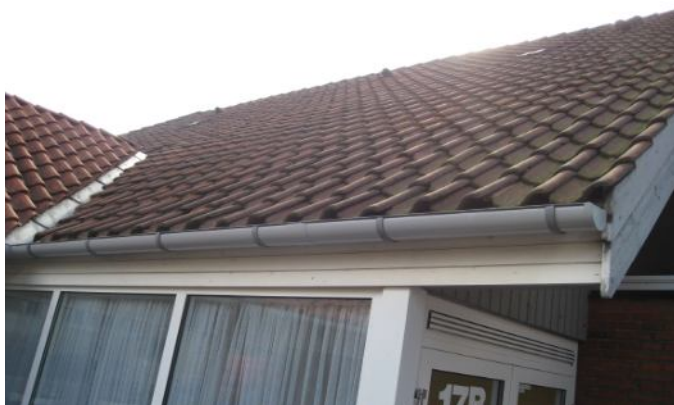
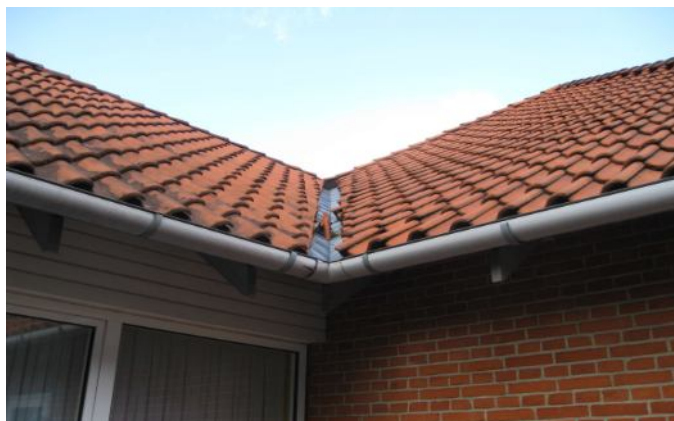
**Tilstand:** Der er nogle knækkede teglsten på gammel afdeling og flere løse/knækkede teglsten i skotrende mod øst ved tilbygning.

**Aktivitet:** Gammel afdeling: Revnede sten udskiftes.  
Tilbygning: Revnede/udfaldne sten udskiftes og ligges i ny rufakit.

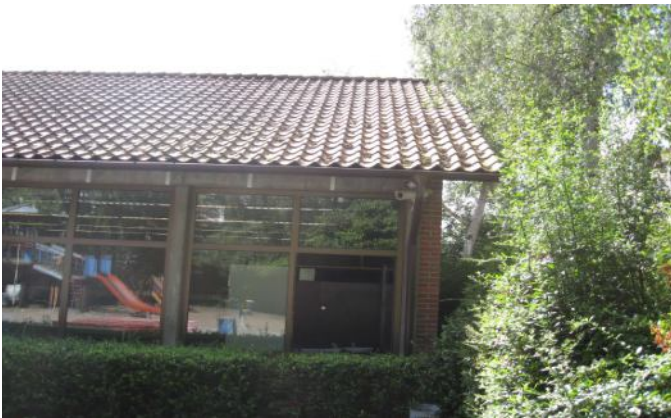
**Tilstand:** Der er observeret enkelte knækkede tegl på tag mod nord.

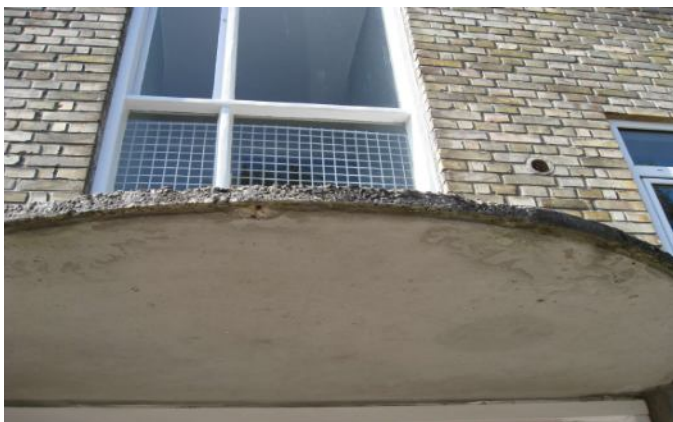
**Tilstand:** Der er flere overdækninger ved indgangspartier som fremtræder med mindre nedbrydninger i betonoverflader og enkelte steder er armering blotlagt.

**Aktivitet:** Udbedring af skadet beton.

Al frostskaadet og porøs beton fjernes og ved blotlagt armering fjernes betonen langs armering i en dybde på ca. 20 mm bag armering.

Armering skal renses så alt løstsiddende rust er væk og efterfølgende skal der rengøres f.eks. ved brug af trykluft. Armering primes med en korrosionsbeskyttelse.

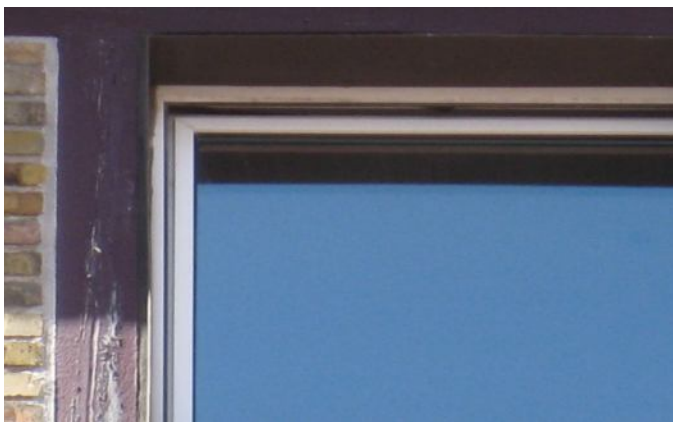
**Tilstand:** Udvendigt træværk ved vinduer fremtræder generelt med afskallende og nedslidt maling.

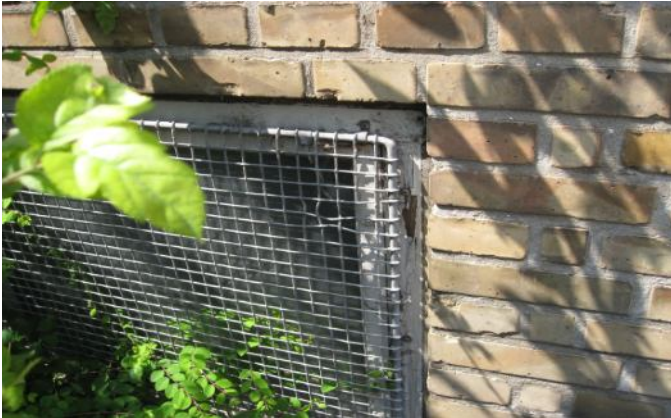
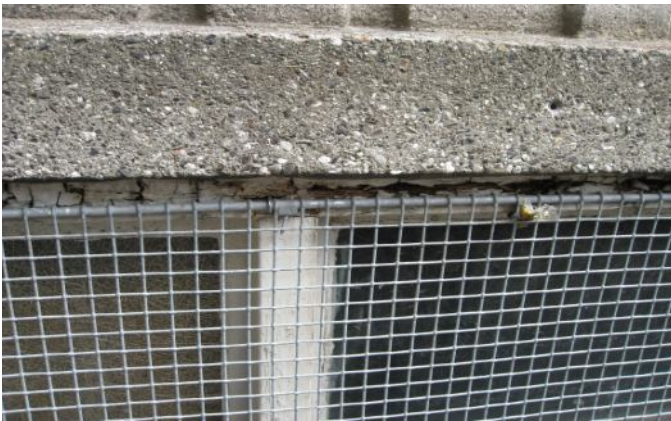
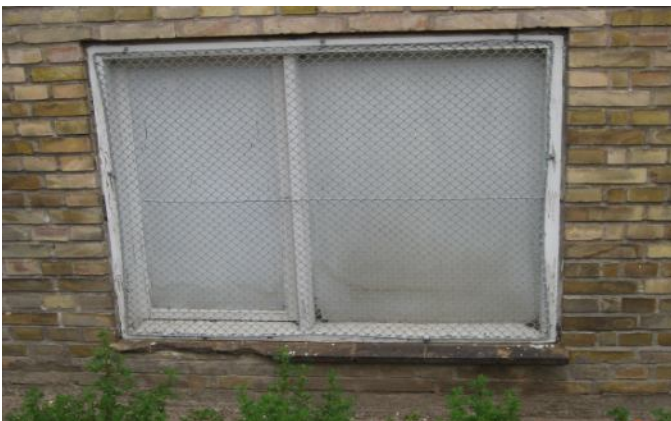
**Tilstand:** Kældervinduer fremtræder generelt i dårlig stand.  
 Vinduer er generelt med nedslidt maling og nogle er med råd. Fuger er flere steder mangelfulde. Flere steder sidder kældervinduer løst, specielt ved blok 7 og 8 mod Frederiksborgvej.  
 Sålbænke er nogle steder med nedbrydninger, hvorfor disse bør udbedres i forbindelse med selve udskiftningen af vinduer.  
 Det vurderes ikke at kunne betale sig at istandsætte vinduer og udbedre fuger, da udgiften hertil vil være stor og den fremtidige vedligeholdelse vil ligeledes blive større i takt med at vinduerne bliver dårligere.

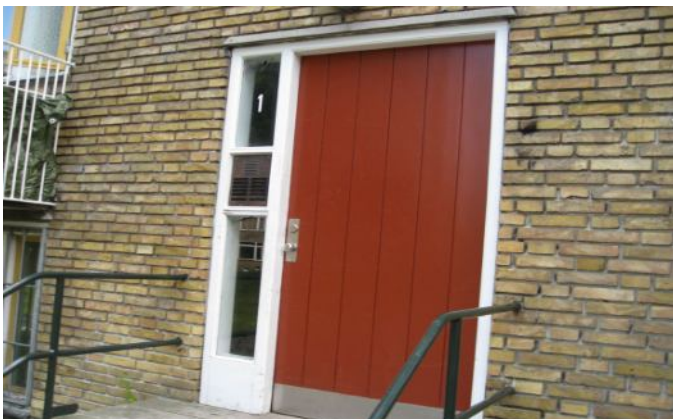
**Tilstand:** Hoveddøre til opgange fremtræder generelt i meget dårlig malermæssig stand.

Det bare træ grundes med grundingsmiddel mod råd og svamp, dog ikke bor, fordi bor kan forårsage afskalninger af malerbehandlingen, hvis træværket ikke er helt tør. Evt. revner og huller i træet kittes/udfyldes med acrylkit.

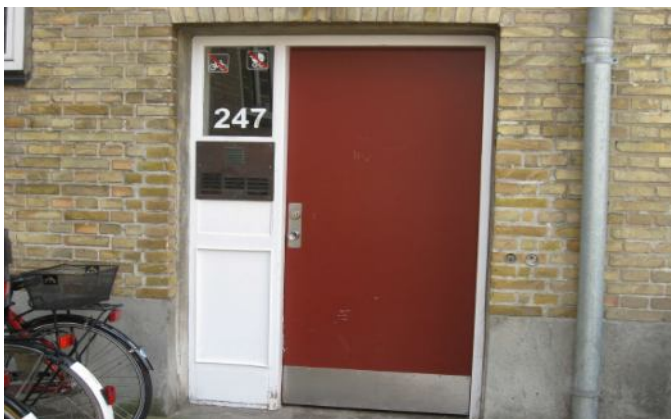
**Tilstand:** Døre fremtræder generelt med lettere nedslidt maling.

Det bare træ grundes med grundingsmiddel mod råd og svamp, dog ikke bor, fordi bor kan forårsage afskalninger af malerbehandlingen, hvis træværket ikke er helt tør. Evt. revner og huller i træet kittes/udfyldes med acrylkit.

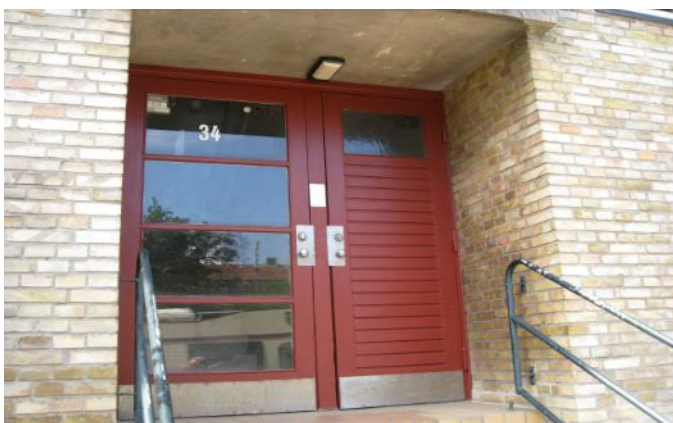
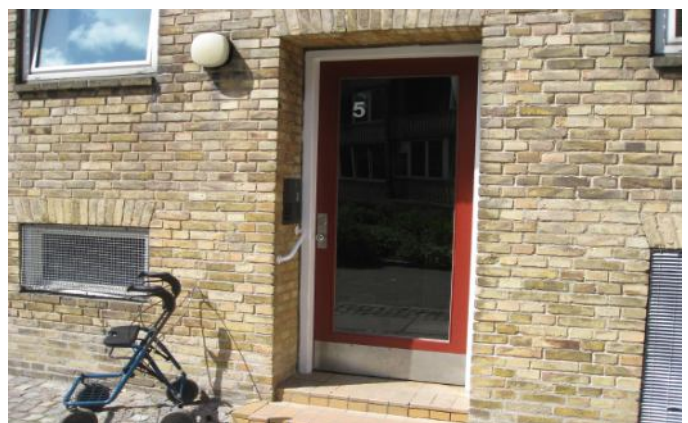
Hoveddøre til opgange fremtræder generelt i god malermæssig stand.

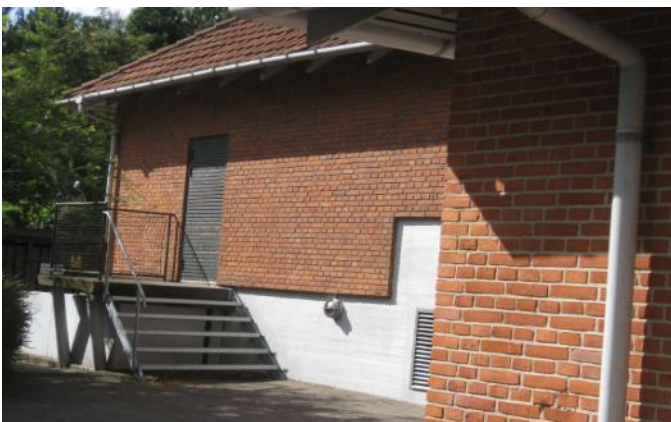
**Tilstand:** Trædøre i fritidsklub er med nedslidt maling.

Det bare træ grundes med grundingsmiddel mod råd og svamp, dog ikke bor, fordi bor kan forårsage afskalninger af malerbehandlingen, hvis træværket ikke er helt tør. Evt. revner og huller i træet kittes/udfyldes med acrylkit.

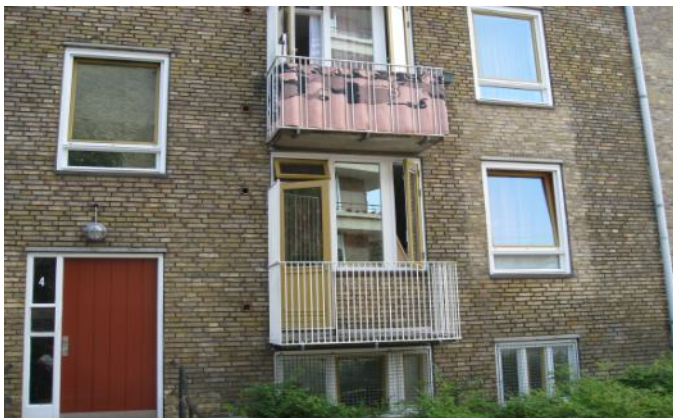
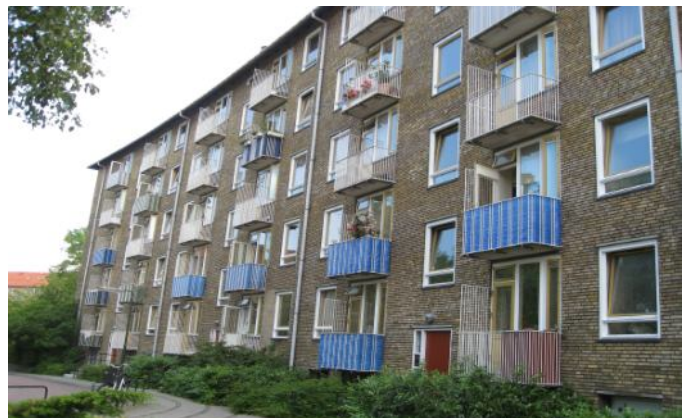
**Tilstand:** Vinduer fremtræder i god malermæssig stand, men det anbefales normalt at vinduer malerbehandles hvert 5.-7. år.

Det bare træ grundes med grundingsmiddel mod råd og svamp, dog ikke bor, fordi bor kan forårsage afskalninger af malerbehandlingen, hvis træværket ikke er helt tørt. Evt. revner og huller i træet kittes/udfyldes med acrylkit.

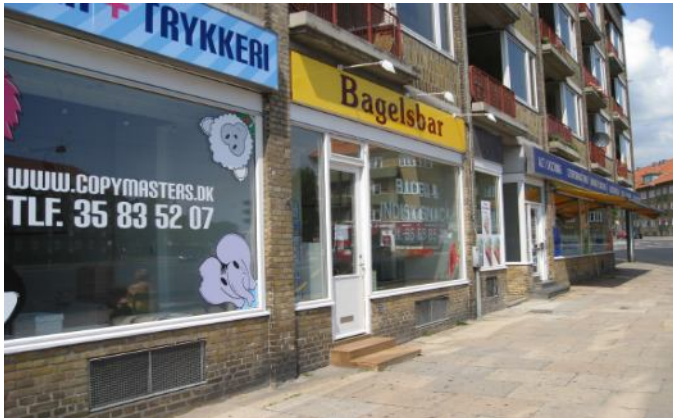
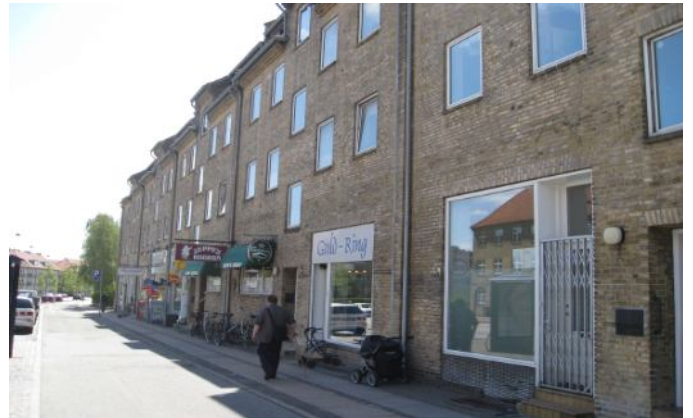
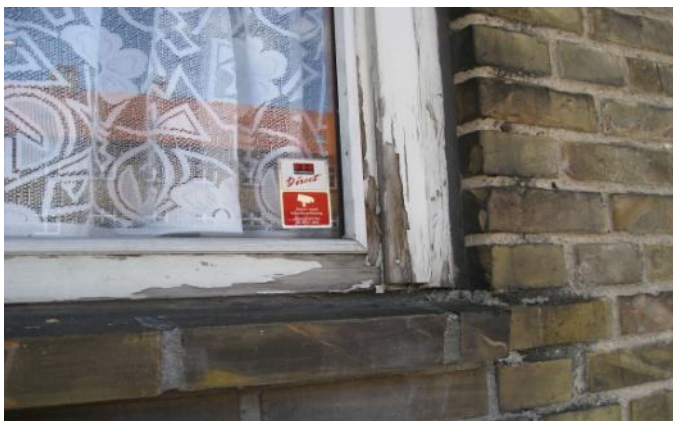
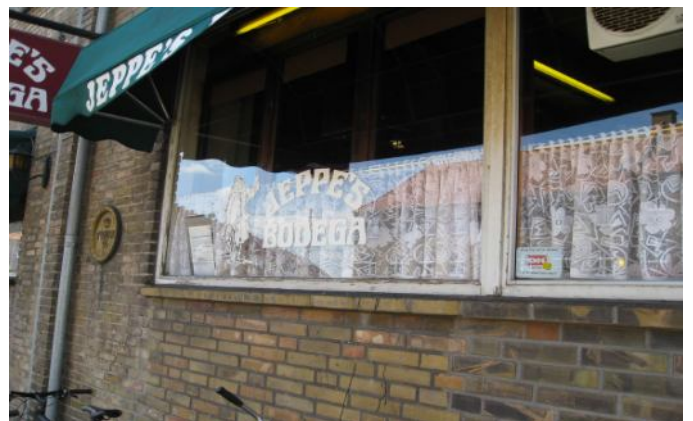
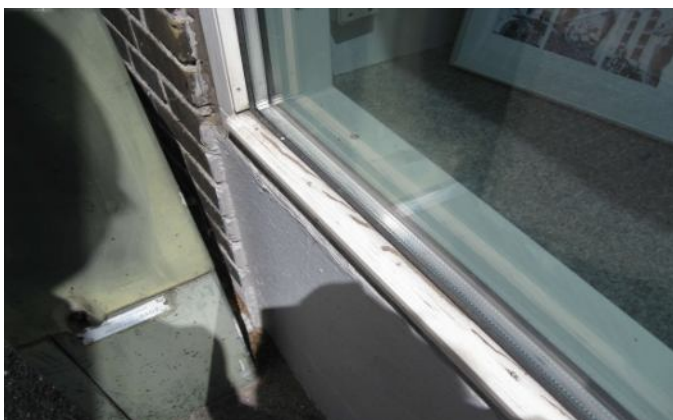
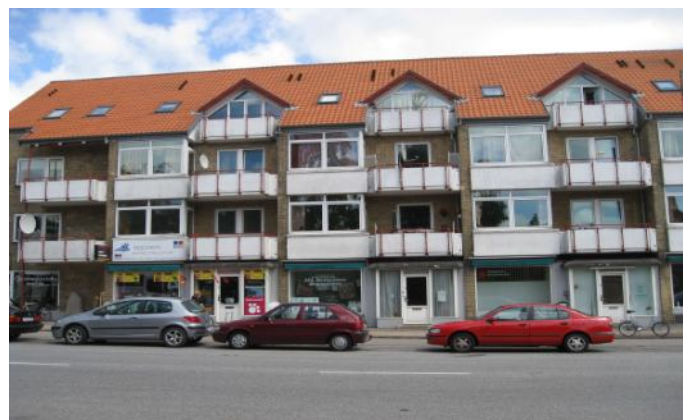
**Tilstand:** Opgangsvinduer fremtræder generelt nymalede. Kalfatringsfuger er nogle steder udfaldne og med mangelfuld vedhæftning.

Kalfatringsfuger er flere steder med mangelfuld vedhæftning, hvorfor det anbefales at eftergå fuger samtidig med malerbehandlingen. (arbejder mellem maler og murer skal koordineres).

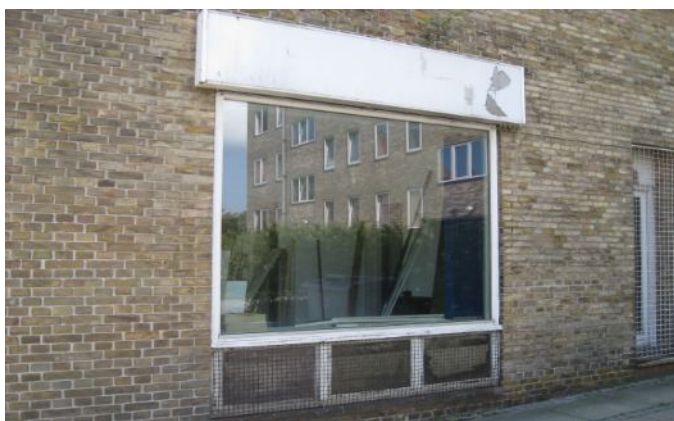
**Tilstand:** Butiksvindue er med nedbrydninger.

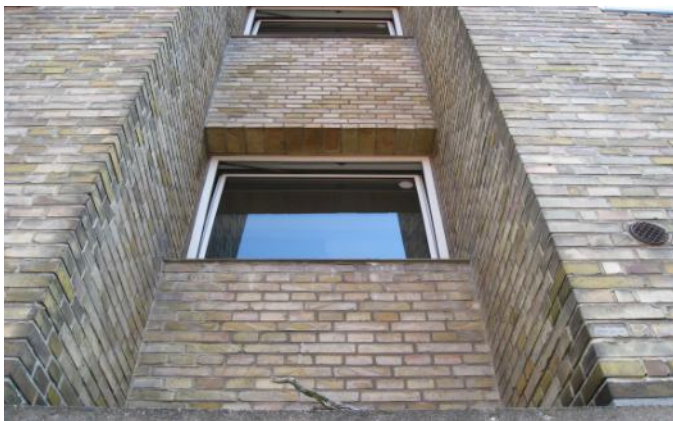
**Tilstand:** Der er flere skifersålbenke ved opgangsvinduer som er med hakker og delamineringer i overflade. Det er ikke alle sålbænke som trænger til udskiftning, det skønnes at omkring 1/3 af sålbænkene bør udskiftes.

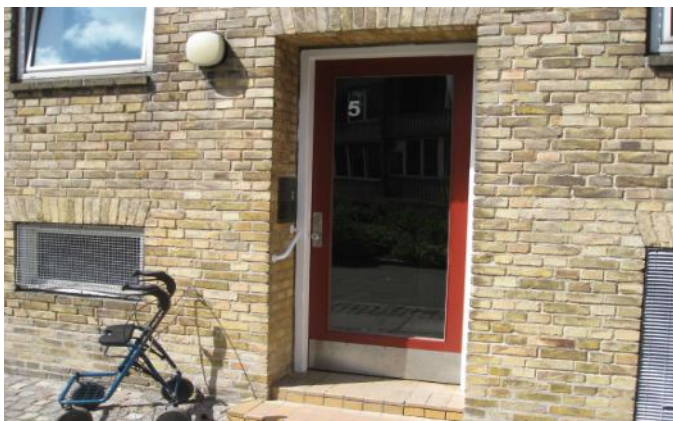
**Tilstand:** Fuger rundt om døre fremtræder generelt nedbrudte, gummifuger er mørre og slutter ikke mere tæt.

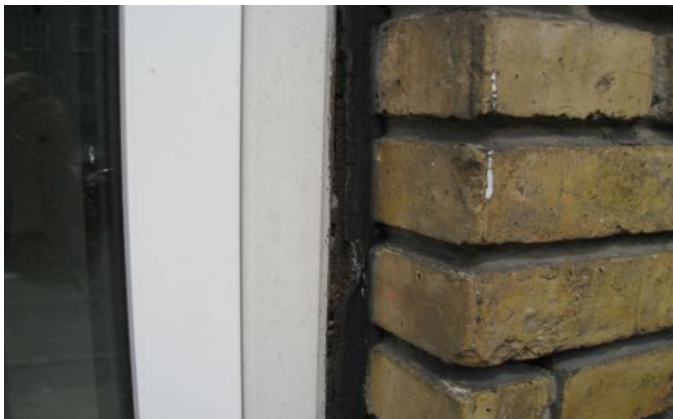
**Tilstand:** Gummifuger rundt om butiksvinduer inkl. dør fremtræder mange steder nedbrudte, gummifuger er mørre og slutter ikke mere tæt.

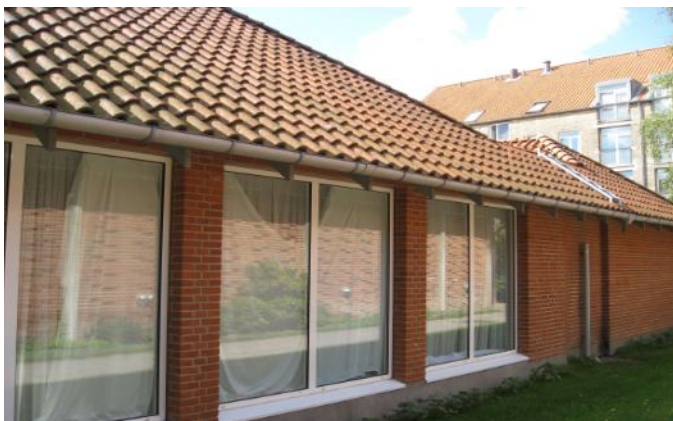
**Tilstand:** Gummifuger fremtræder generelt møre og nedslidte.  
 Det skønnes at fuger har en restlevetid på omkring 2 år.

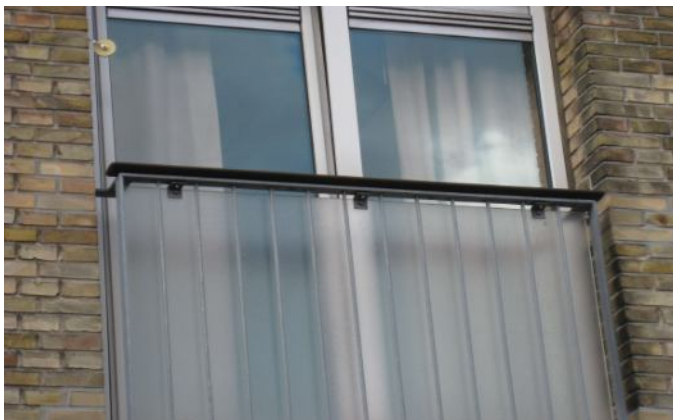
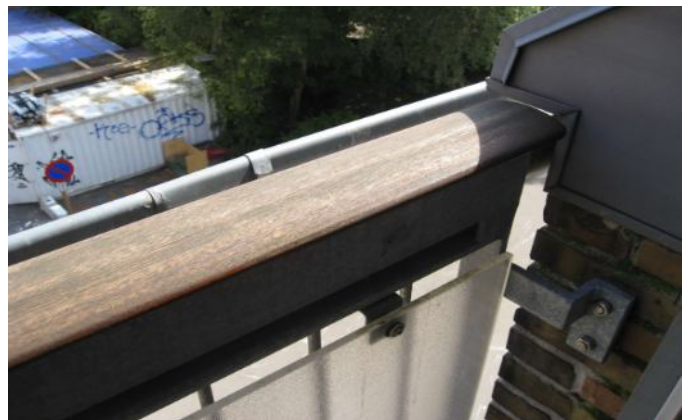
**Tilstand:** Træhåndlister fremtræder i god stand. Det anbefales at lister males som en del af den løbende vedligeholdelse. (ved besigtigelse var arbejder igangværende).

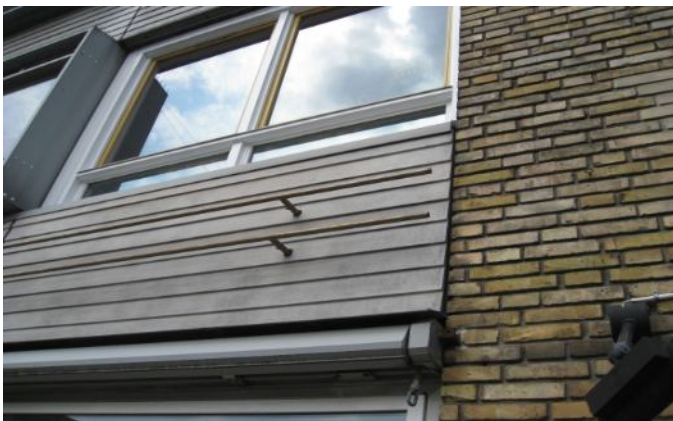
**Tilstand:** Fugebånd ved altaner mod Tuborgvej er generelt med begyndende nedbrydning.

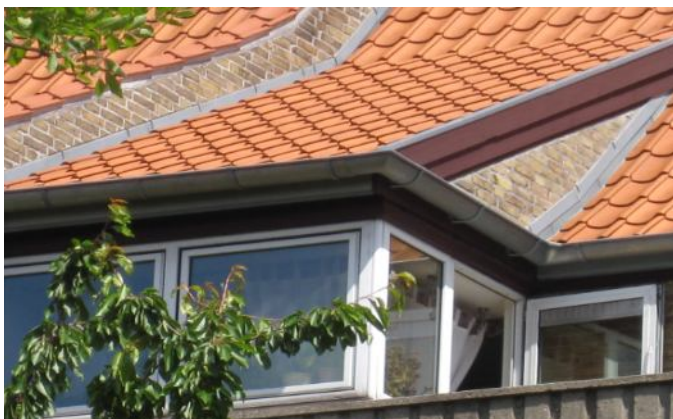
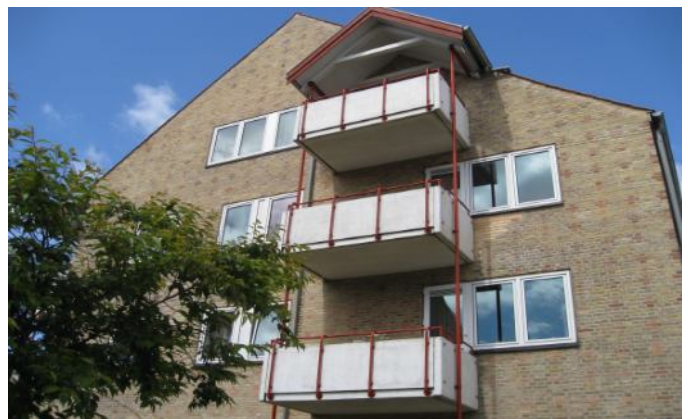
**Tilstand:** Udvendigt træværk som vindskeder, sternbrædder og underbrædder fremtræder generelt i god malermæssig stand.

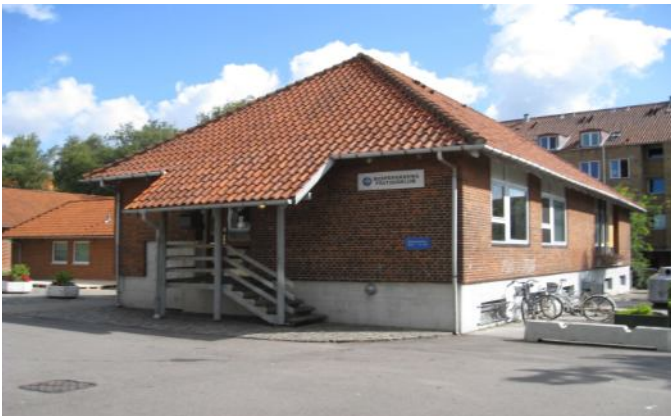
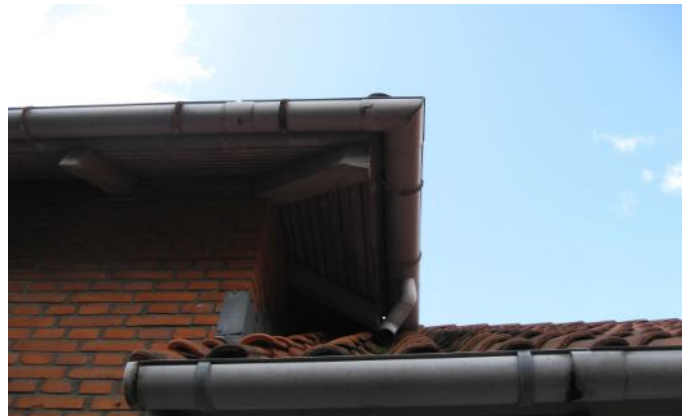
**Tilstand:** Udvendigt træværk som sternbrædder, vindskeder, underbrædder og spærender fremtræder generelt nedslidt.

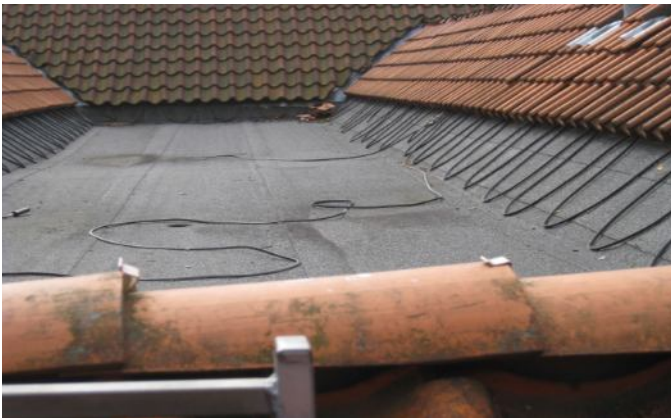
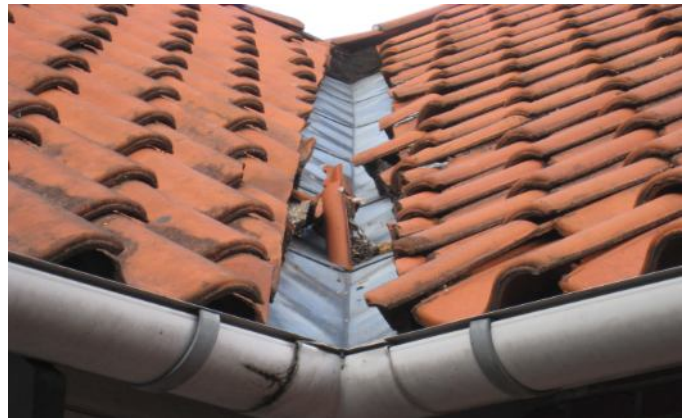
**Tilstand:** Skotrende mod syd-øst er med løse og manglende teglsten. Det skønnes at teglsten som er lagt i rufakit er udført dårligt.

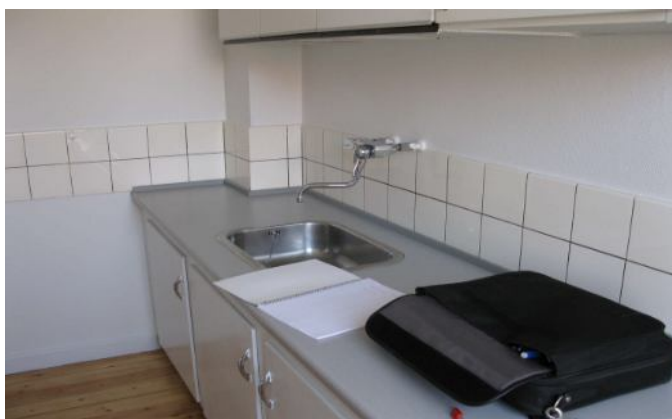
**Tilstand:** Registrerede blandingsbatterier er i god vedligeholdsmæssig stand og der blev ved gennemgangen ikke konstateret fejl eller mangler.

**Aktivitet:** Det er vigtigt at den enkelte bruger/beboer jævnligt kontrollere installationerne under håndvask og køkkenvask for at sikre at evt. utætheder opdages så hurtigt som muligt for at undgå skader på inbo og bygning.  
Ydermere skal det jævnligt kontrolleres om blandingsbatterier holder tæt for at undgå unødigt vandspild og skader.

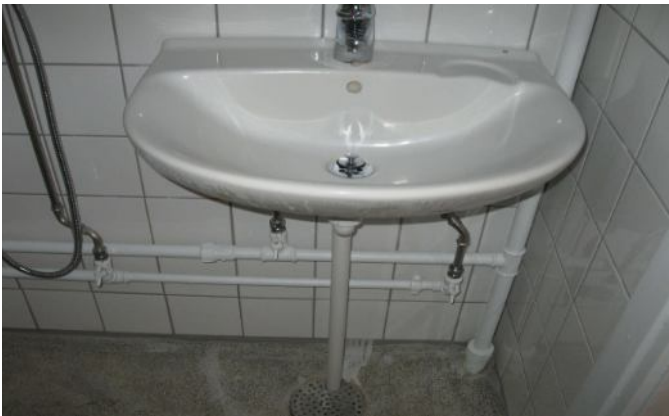
**Tilstand:** Registrerede sanitetsgenstande fremstår generelt i god vedligeholdsmæssig stand og der blev ved gennemgangen ikke konstateret fejl eller mangler.

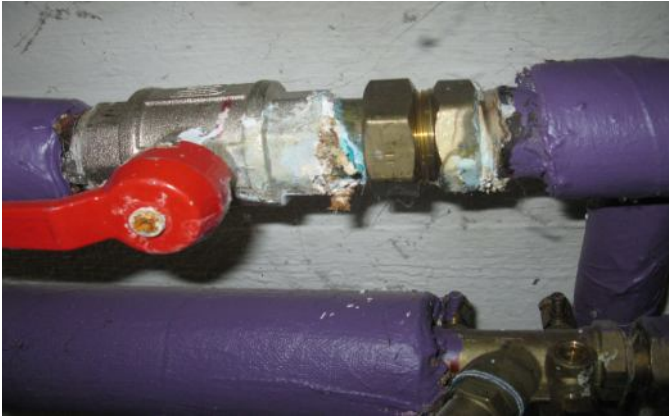
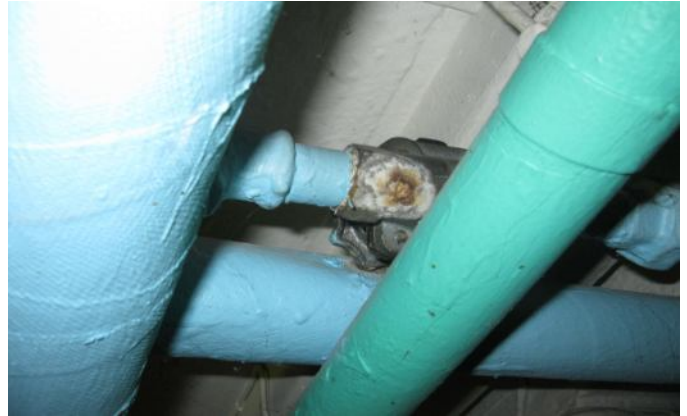
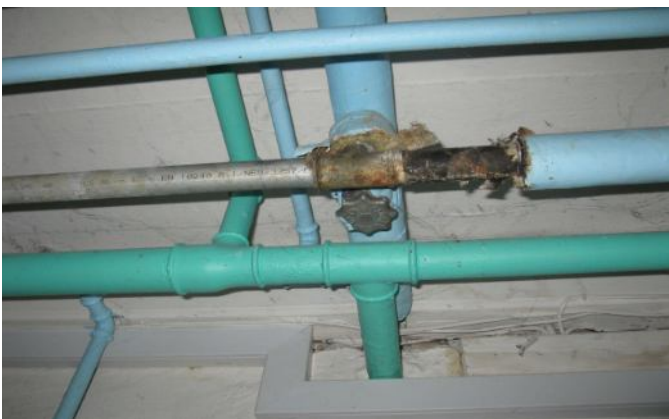
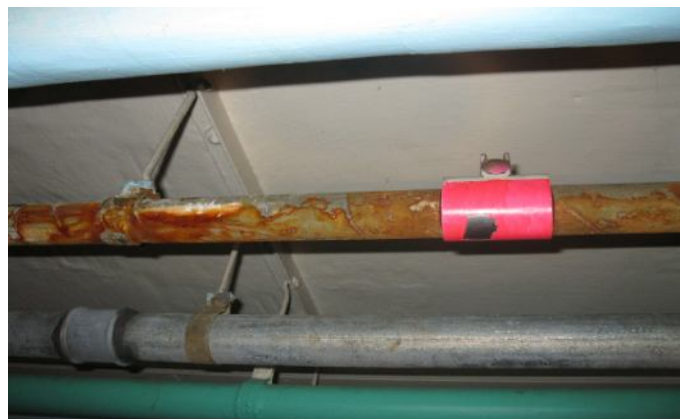
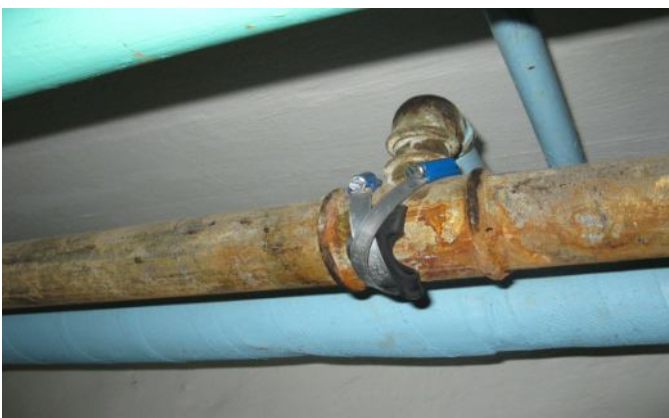
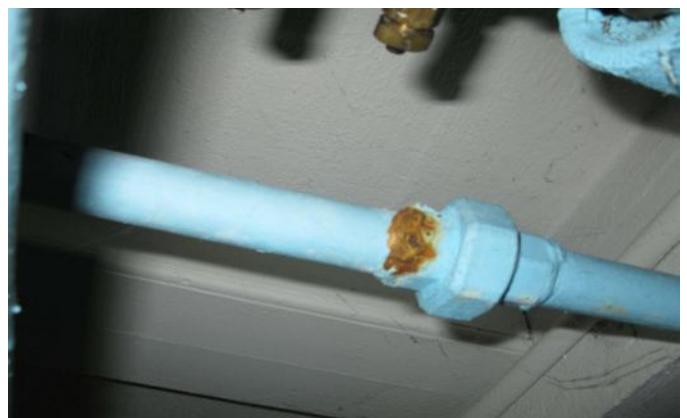
**Materialer:** Vandinstallationen er primært udført i galvaniseret stålør. Der er nogle steder hvor installationen i lejligheder er udskiftet til rustfristålør.  
 Der blev i blok 1B konstateret at kobberrør er tilsluttet direkte til vandinstallationen i galvaniseret stålør uden brug af ionfælde.

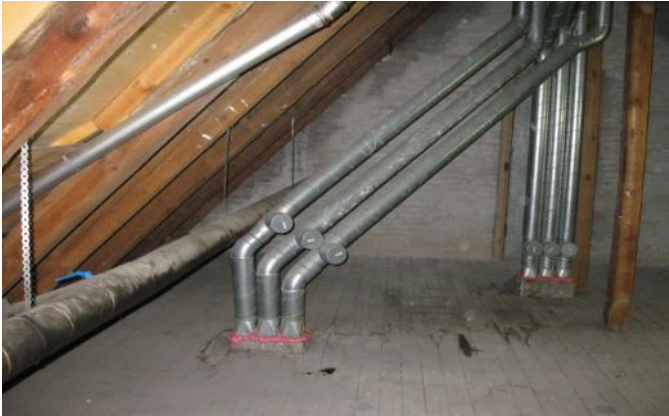
Blok 1A: Mangelfuld kondensisolering af kanaler i loftrum.

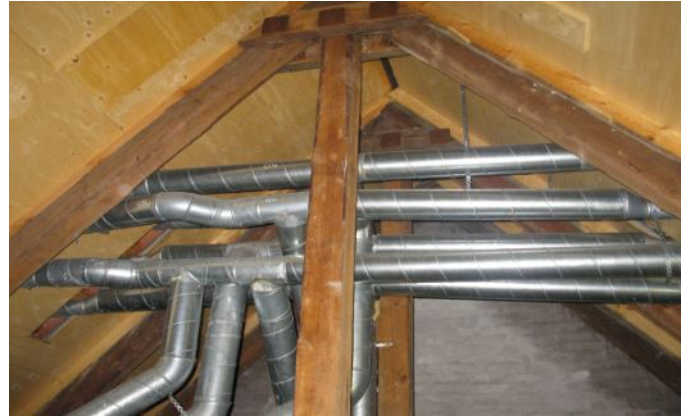
Blok 1A. Mangelfuld isolering af kanaler i loftrum.

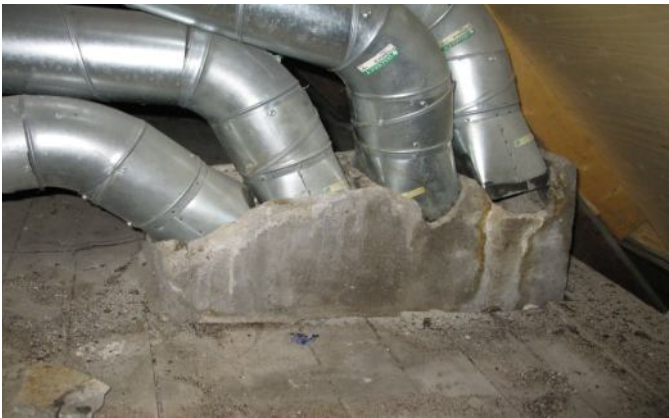
Blok 1B. Mangelfuld isolering af kanaler i loftrum.

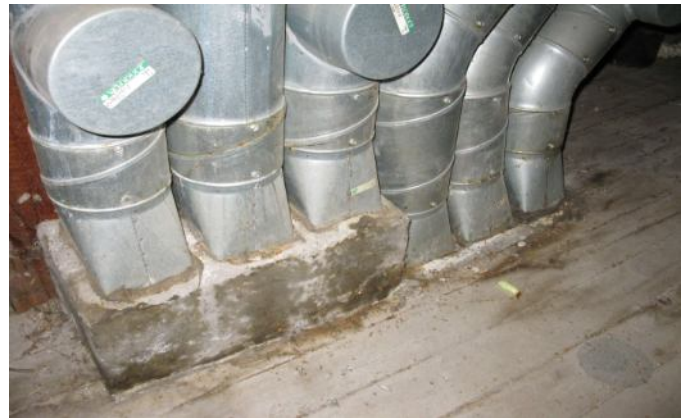
Blok 2. Mangelfuld isolering af kanaler i loftrum. Utætte samlinger mellem spirorør og murede kanaler.

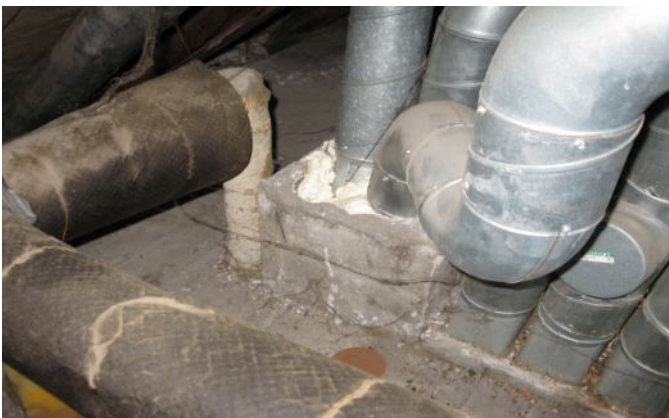
Blok 4. Mangelfuld isolering af kanaler i loftrum. Utætte samlinger mellem spirorør og murede kanaler.

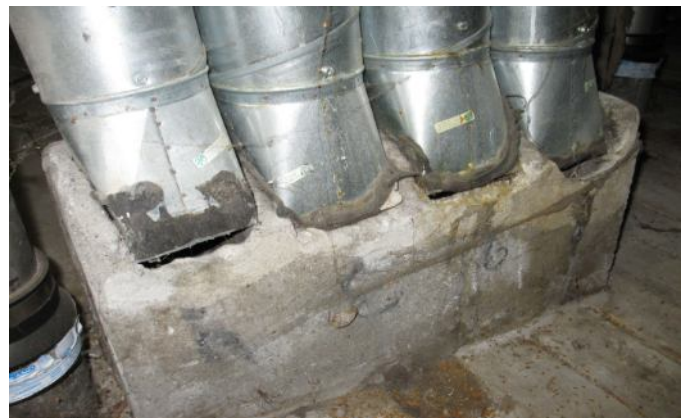
Blok 5. Mangelfuld isolering af kanaler i loftrum. Utætte samlinger mellem spirorør og murede kanaler.

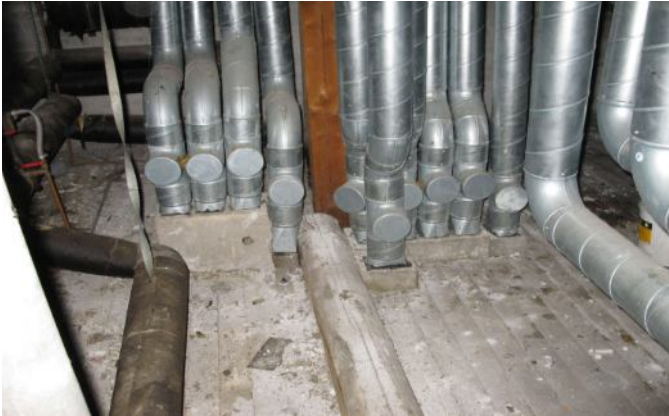
Blok 6. Mangelfuld isolering af kanaler i loftrum.

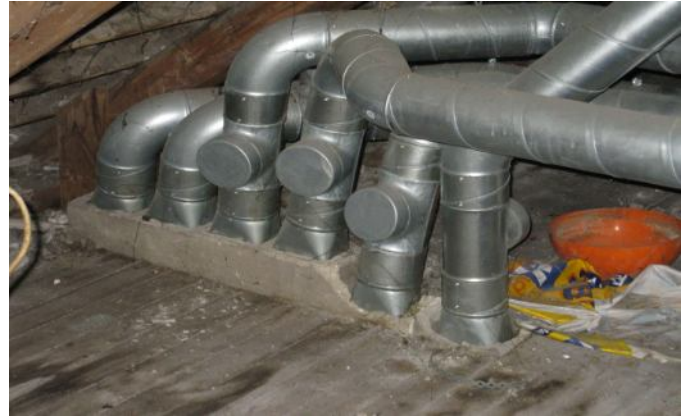
Blok 8. Mangelfuld isolering af kanaler i loftrum.
