## Projekt Statistik / Inspektion: af

Sagsnavn:  
**De Engelske rækkehuse**Dato  
29-05-2018

## Simpel TV-Rapport / Inspektion: af

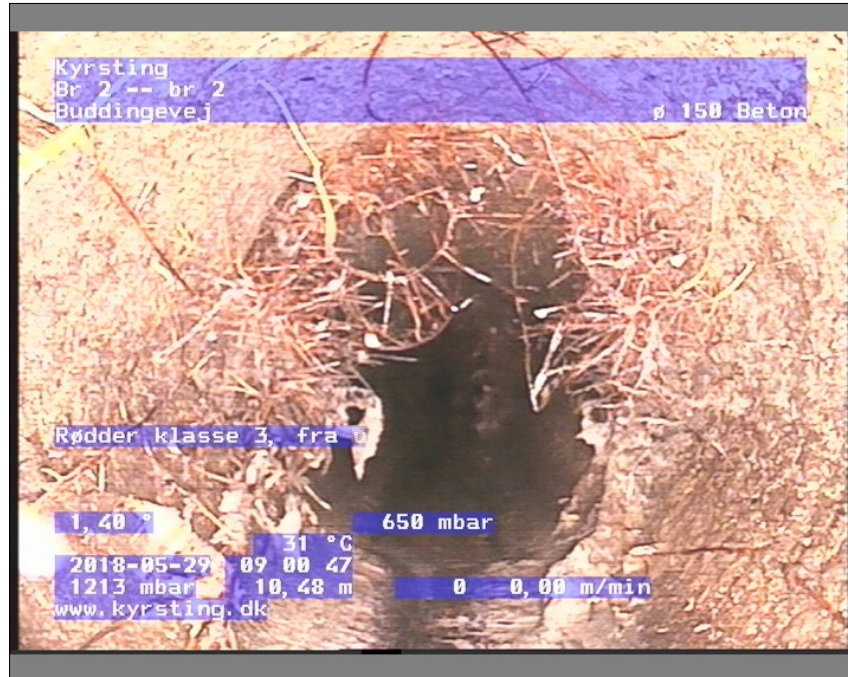
Foto: Br 2-br 20900569-29-05-18\_A.JPG, Medie #:: De Engelske \_0, 00:01:41  
10,48m, Rødder klasse 3, fra uref 7 til uref 3, Fine rødder

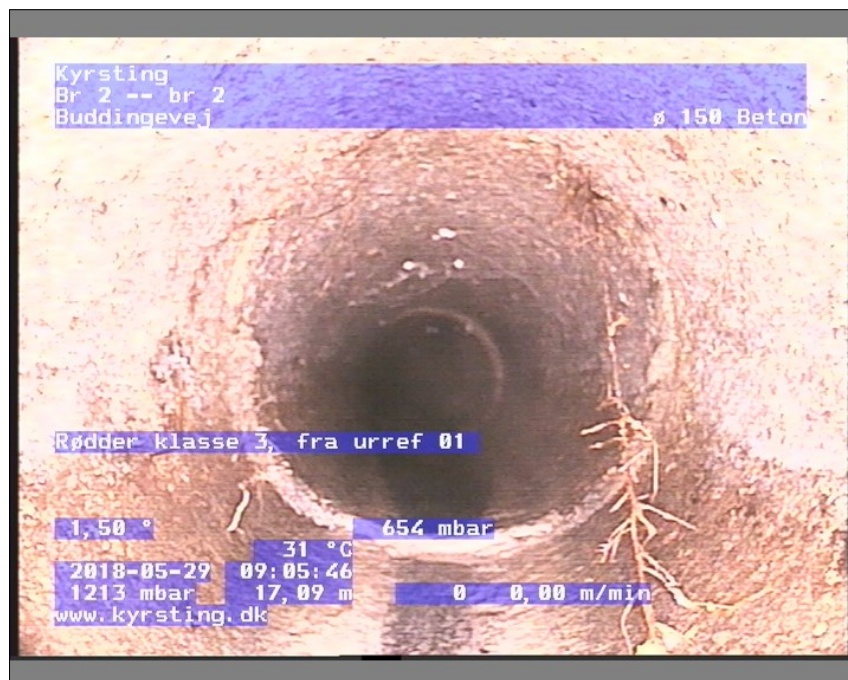
Foto: Br 2-br 209055614-29-05-18\_A.JPG, Medie #:: De Engelske \_0, 00:01:41  
17,09m, Rødder klasse 3, fra urref 01 til urref 12, Fine rødder, Stop

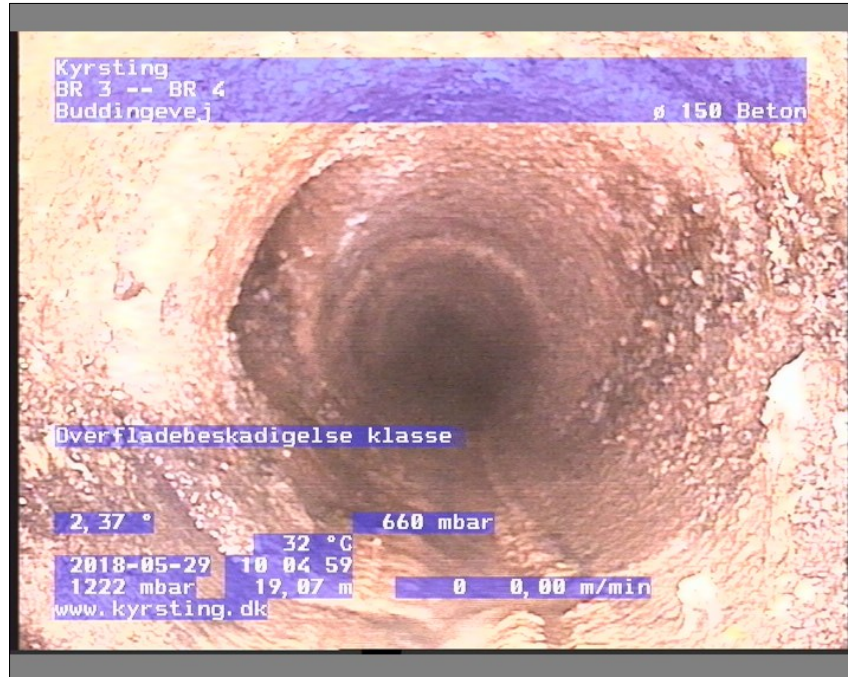
Foto: BR 3-BR 410051012-29-05-18\_A.JPG, Medie #:: De Engelske \_0, 00:05:11  
19,07m, Overfladebeskadigelse klasse 3, fra urref 1 til urref 12, Start

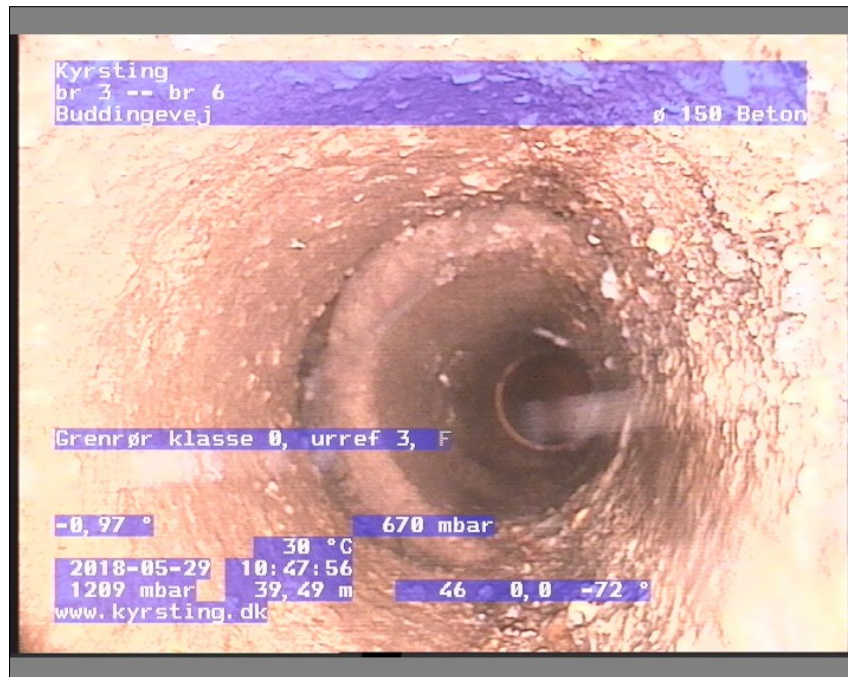
Foto: br 3-br 610480613-29-05-18\_A.JPG, Medie #:: De Engelske \_0, 00:10:29  
39,49m, Grenrør klasse 0, urref 3 / FS 4 i gren

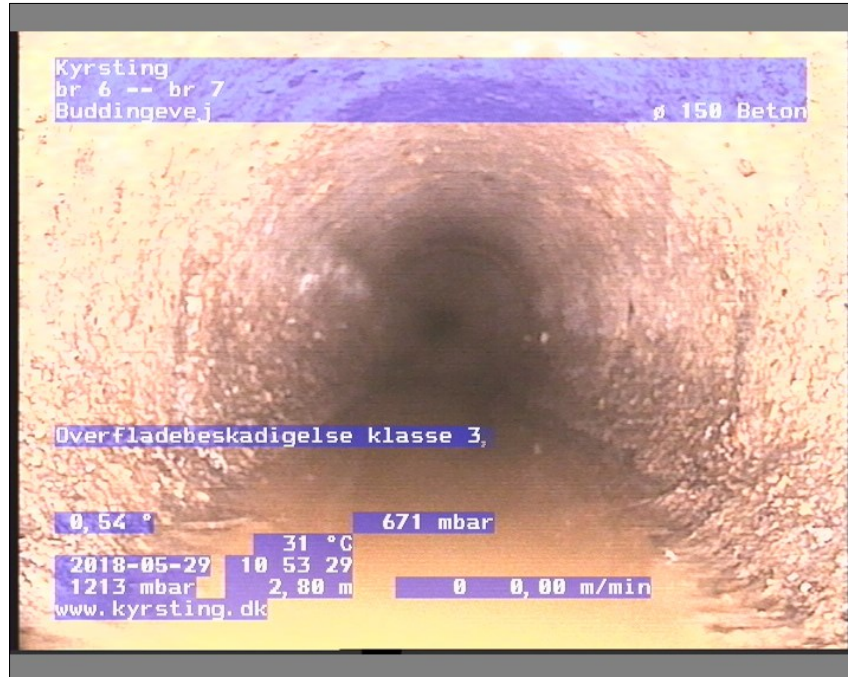
Foto: br 6-br 71053393-29-05-18\_A.JPG, Medie #: De Engelske \_0, 00:01:21  
2,8m, Overfladebeskadigelse klasse 3, fra urref 2 til urref 10, Start

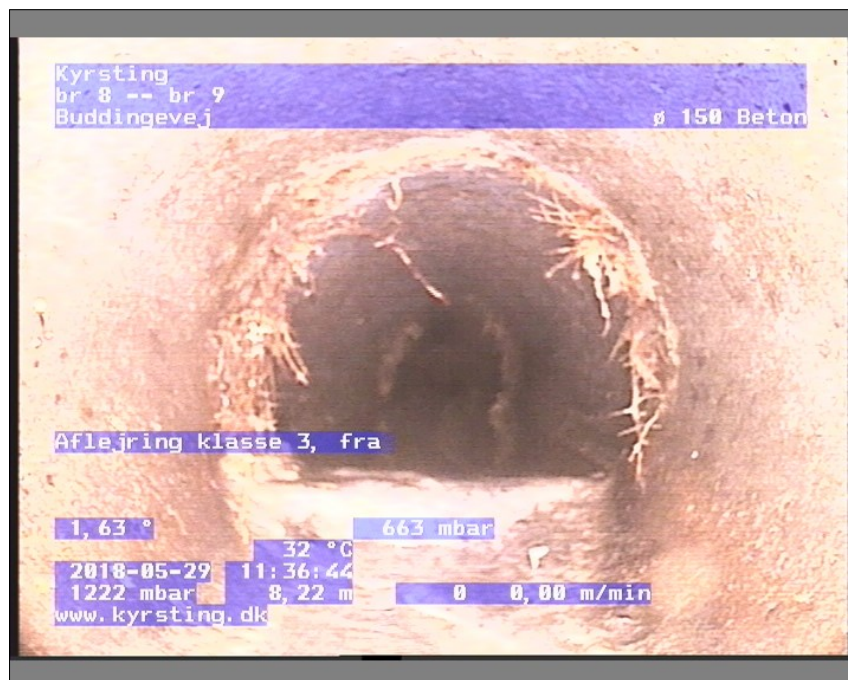
Foto: br 8-br 91136547-29-05-18\_A.JPG, Medie #.: De Engelske \_0, 00:02:51  
8,22m, Aflejring klasse 3, fra urref 4 til urref 8, Hårde materialer, Fastsiddende

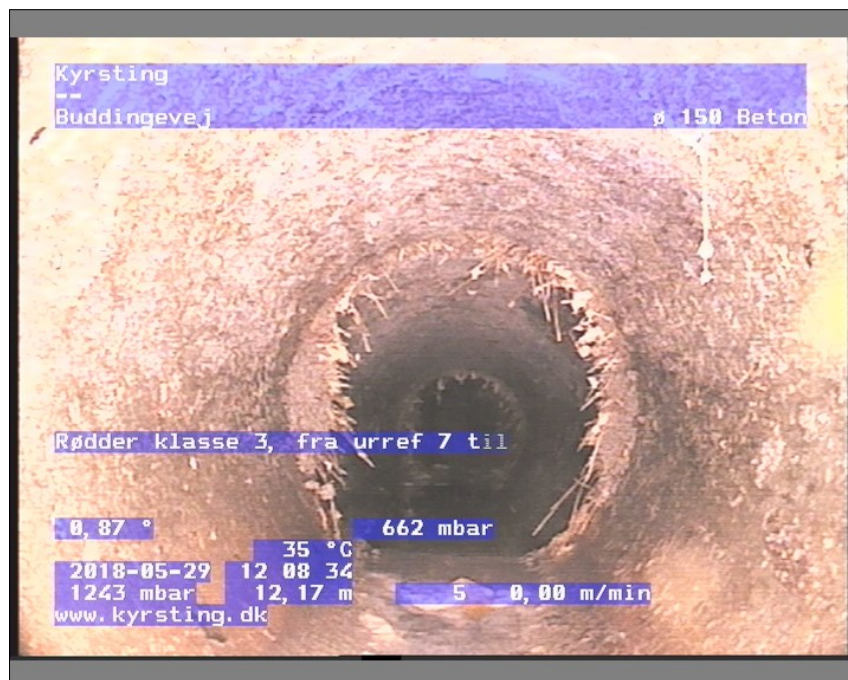
Foto: br 9-br1012084511-29-05-18\_A.JPG, Medie #: De Engelske \_0, 00:04:40  
12,17m, Rødder klasse 3, fra urref 7 til urref 4, Fine rødder, Start

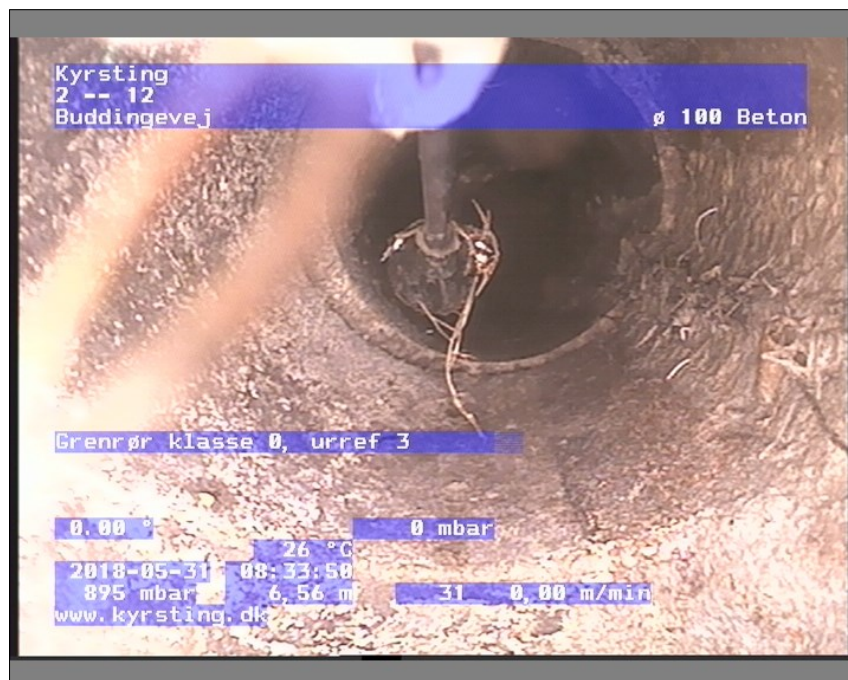
Foto: 2-1208340513-29-05-18\_A.JPG, Medie #: De Engelske \_0, 00:07:03  
6,56m, Grenrør klasse 0, urref 3

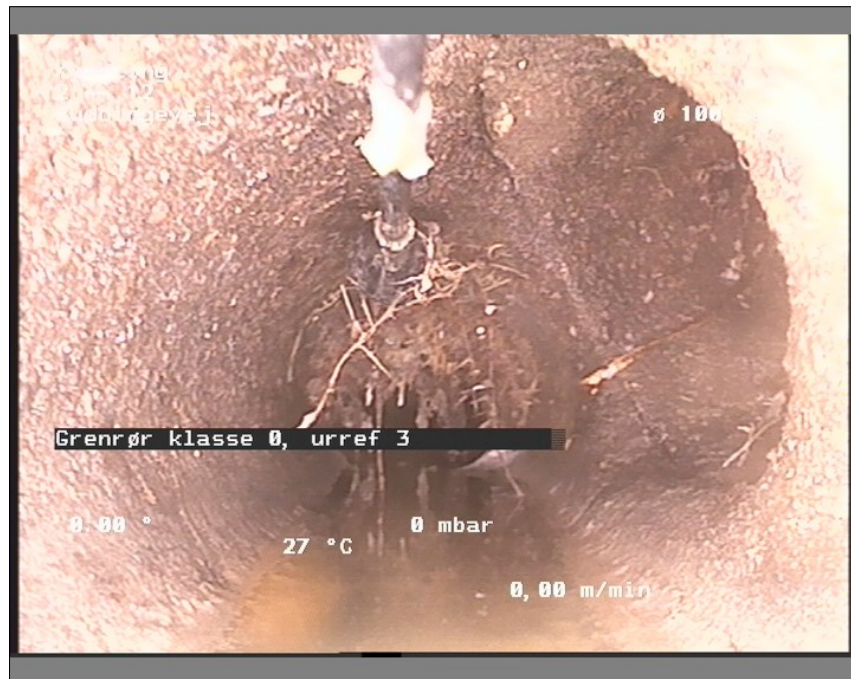
Foto: 2-1208441922-29-05-18\_A.JPG, Medie #.: De Engelske \_0, 00:01:49  
13,59m, Grenrør klasse 0, urref 3

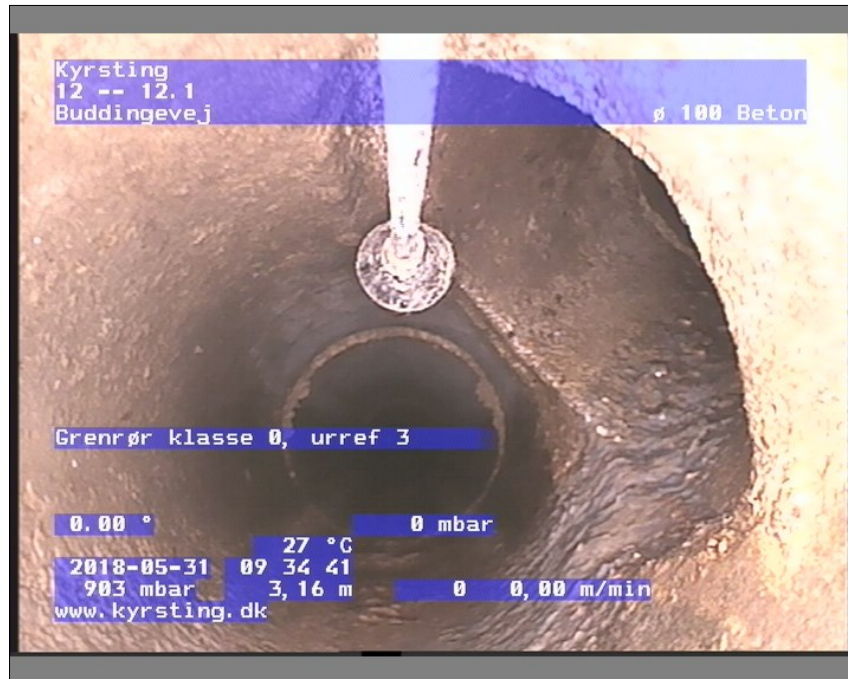
Foto: 12-12.10934566-29-05-18\_A.JPG, Medie #.: De Engelske \_0, 00:03:33  
3,16m, Grenrør klasse 0, urref 3

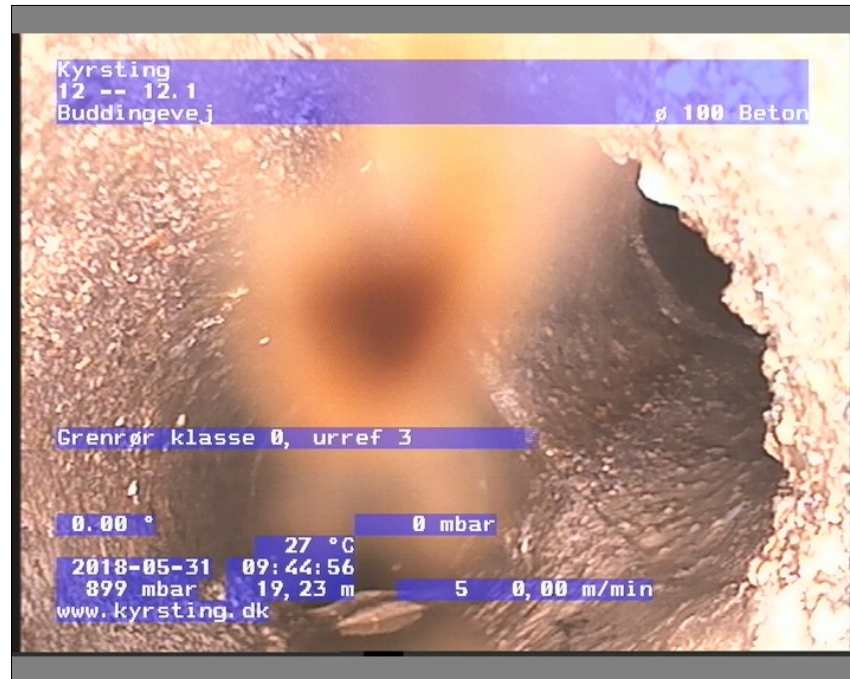
Foto: 12-12.109451121-29-05-18\_A.JPG, Medie #: De Engelske \_0, 00:10:22  
19,23m, Grenrør klasse 0, urref 3

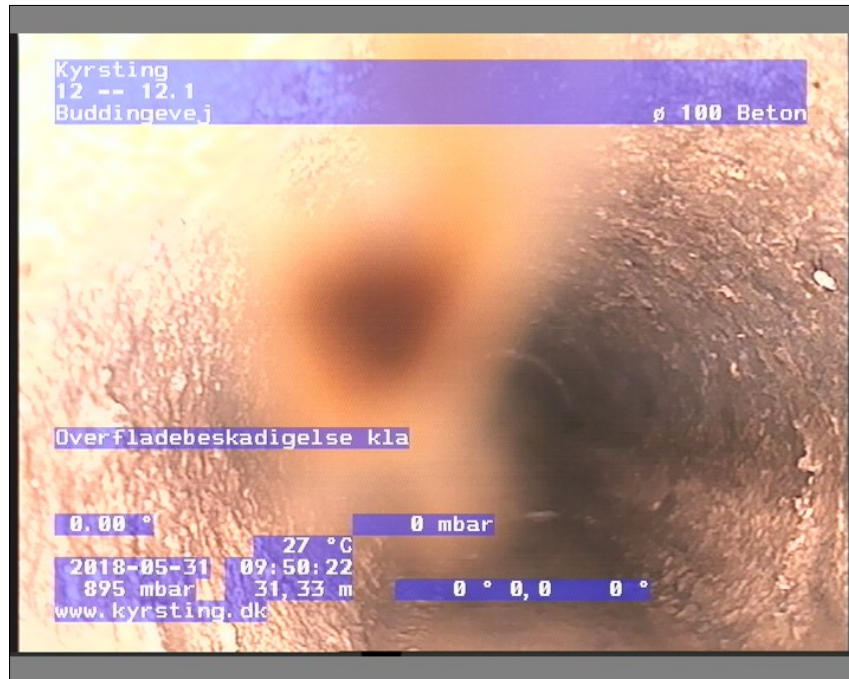
Foto: 12-12.109505329-29-05-18\_A.JPG, Medie #: De Engelske \_0, 00:14:59  
31,33m, Overfladebeskadigelse klasse 3, fra urref 2 til urref 11, Start

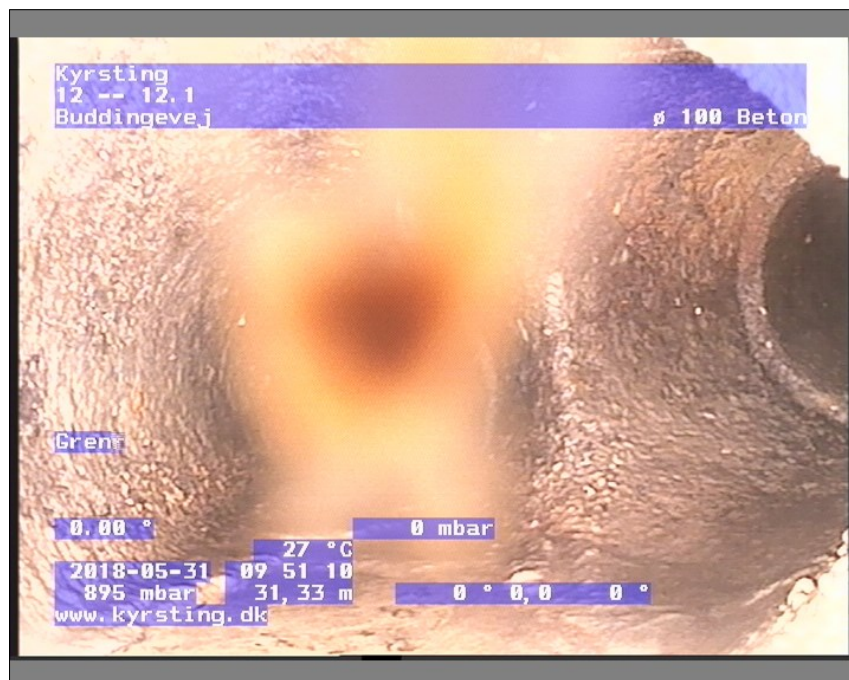
Foto: 12-12.109520631-29-05-18\_A.JPG, Medie #: De Engelske \_0, 00:15:55  
33,38m, Grenrør klasse 0, urref 3 / va10

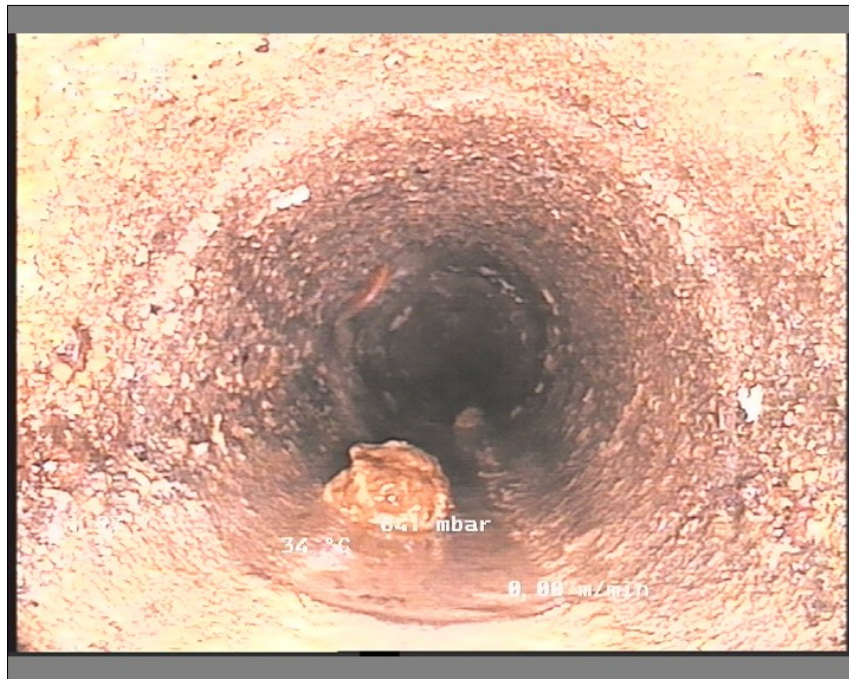
Foto: 16-1711254620-29-05-18\_A.JPG, Medie #:: De Engelske \_0, 00:00:37  
14,56m, Overfladebeskadigelse klasse 3, fra urref 1 til urref 12, Start

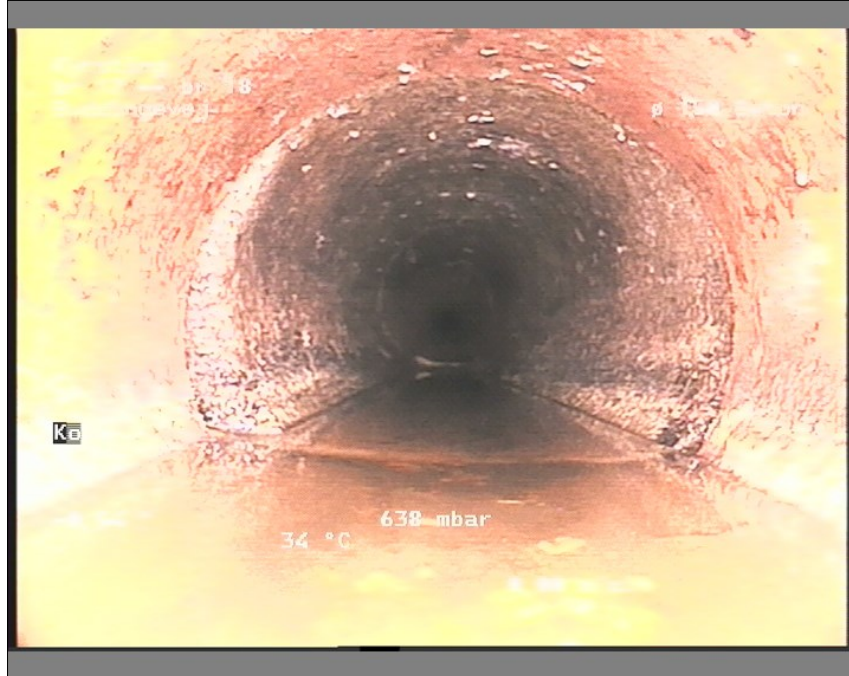
Foto: br 17-br 181144097-29-05-18\_A.JPG, Medie #.: De Engelske \_0, 00:00:57  
2,74m, Konstruktionsændring klasse 2, Dimensionsændring, Materialeændring

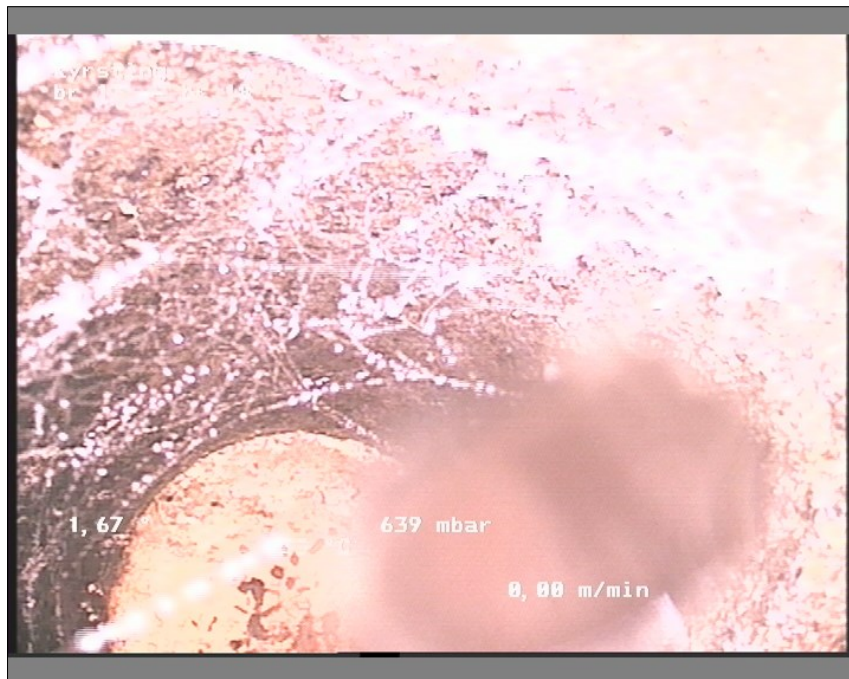
Foto: br 17-br 1811454110-29-05-18\_A.JPG, Medie #.: De Engelske \_0, 00:02:03  
6,9m, Grenrør klasse 0, urref 11, Stiktilslutning er afproppet

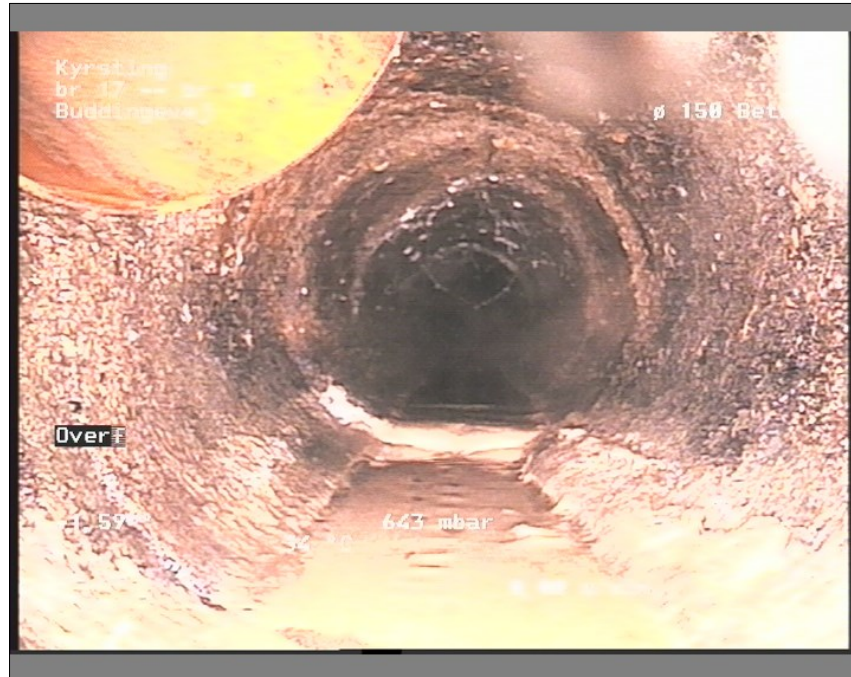
Foto: br 17-br 1812013629-29-05-18\_A.JPG, Medie #: De Engelske \_0, 00:08:46  
23,39m, Overfladebeskadigelse klasse 3, fra urref 1 til urref 12, Start

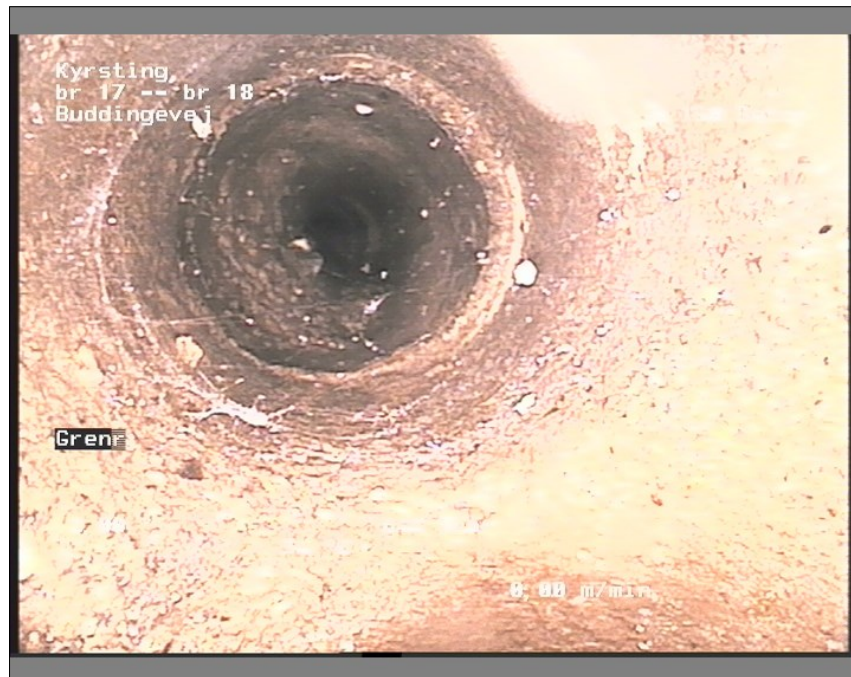
Foto: br 17-br 1812090640-29-05-18\_A.JPG, Medie #: De Engelske \_0, 00:13:49  
29,82m, Grenrør klasse 0, urref 10 / sten obs i ledning, mulig brud

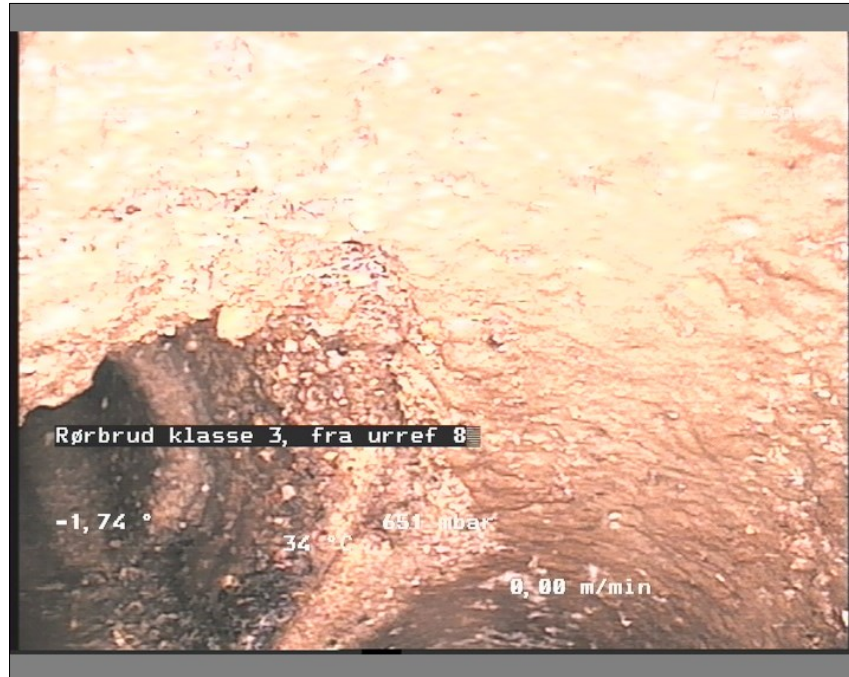
Foto: br 18-br1912261212-29-05-18\_A.JPG, Medie #:: De Engelske \_0, 00:04:22  
8,47m, Rørbrud klasse 3, fra urref 8 til urref 11, Brud / skal laves med en gr foring

00:04:22	18_12	8,47																									B		skal laves med en gr foring		
00:04:33	18_13	8,48																									F				
00:05:03	18_14	8,89

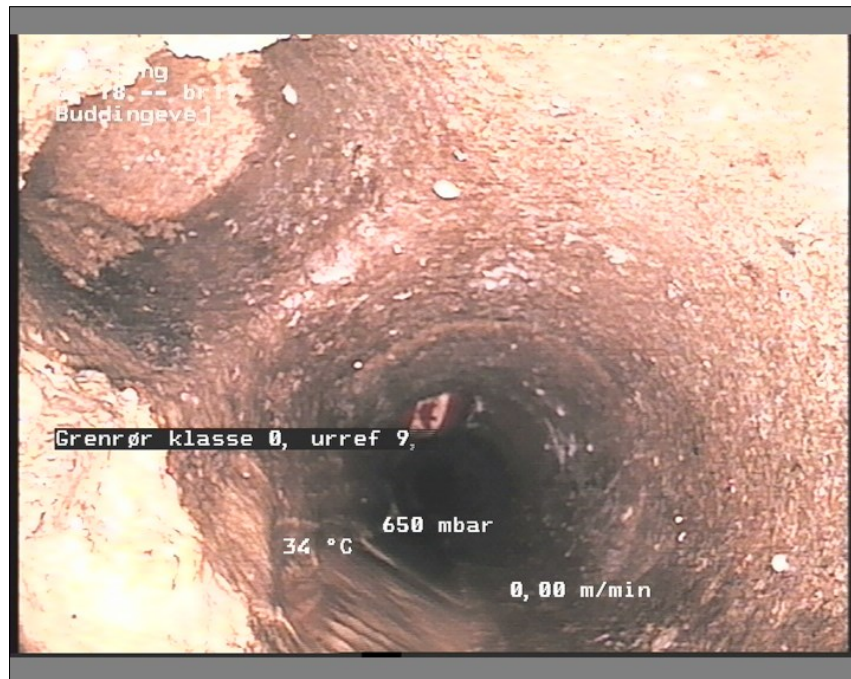
Foto: br 18-br1912285717-29-05-18\_A.JPG, Medie #:: De Engelske \_0, 00:06:02  
14,55m, Grenrør klasse 0, urref 9, Stiktilslutning er afproppet

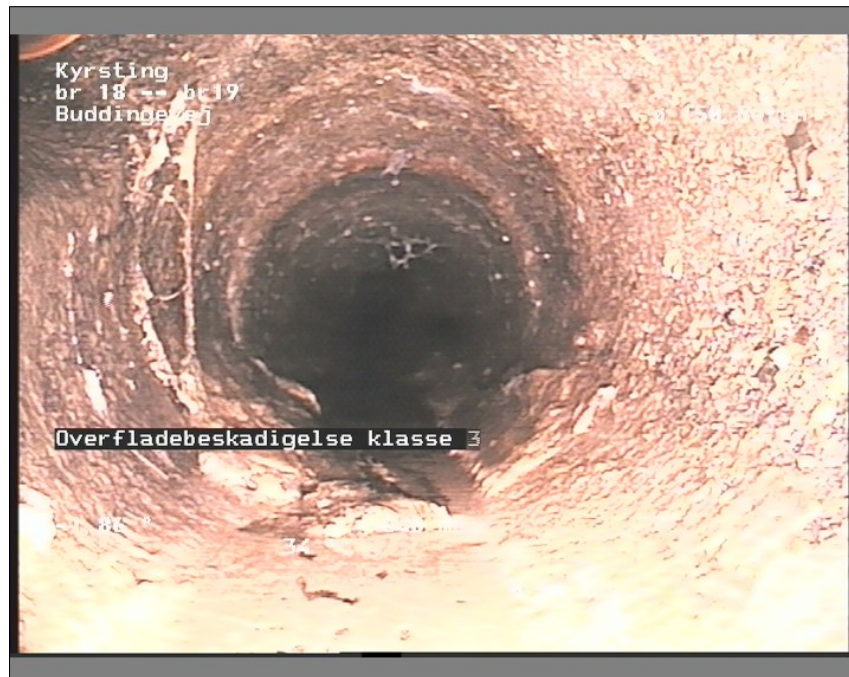
Foto: br 18-br1912315823-29-05-18\_A.JPG, Medie #:: De Engelske \_0, 00:07:22  
15,64m, Overfladebeskadigelse klasse 3, fra urref 1 til urref 12, Start

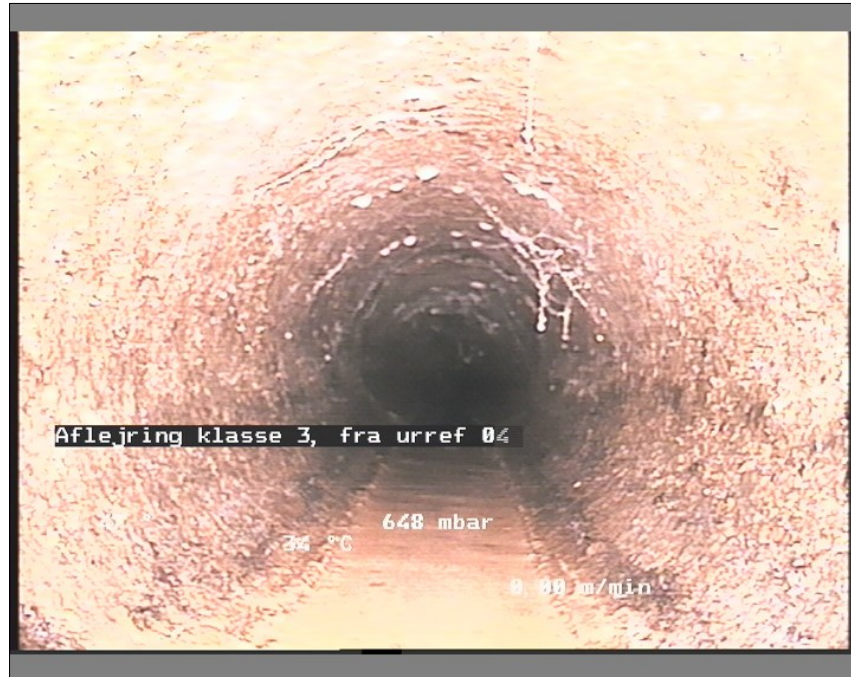
Foto: br 18-br1912322224-29-05-18\_A.JPG, Medie #:: De Engelske \_0, 00:07:37  
16,66m, Aflejring klasse 3, fra urref 04 til urref 08, Hårde materialer, Fastsiddende, Stop

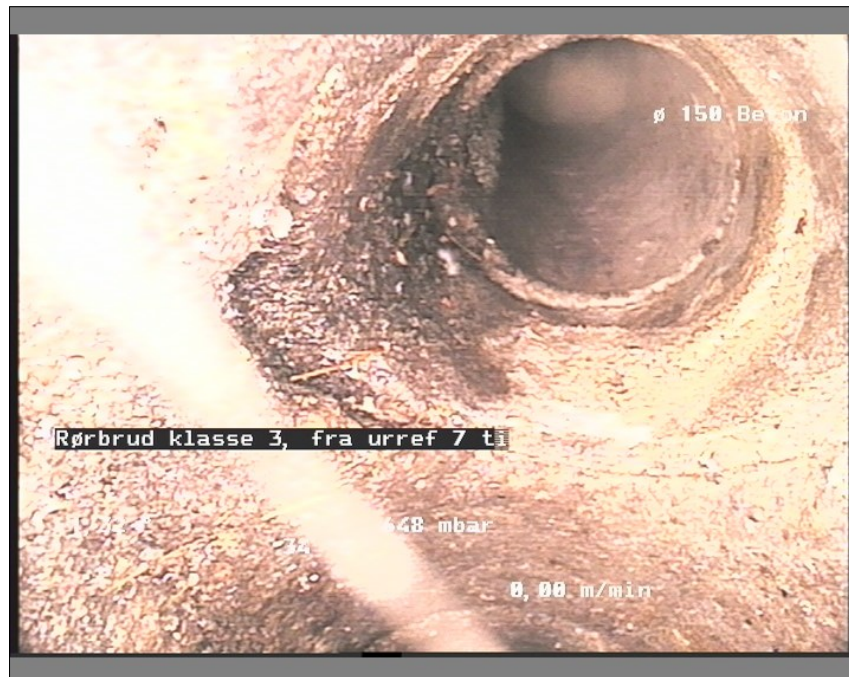
00:09:47	18_33	22,81											RB													07 - 08	B	brud i gr	
00:09:55	18_34	22,81																						GR		09			
00:10:56	18_35	28,46																						GR		09	A

Foto: br 18-br1912370233-29-05-18\_A.JPG, Medie #:: De Engelske \_0, 00:09:47  
22,8m, Rørbrud klasse 3, fra urref 7 til urref 8, Brud / brud i gr

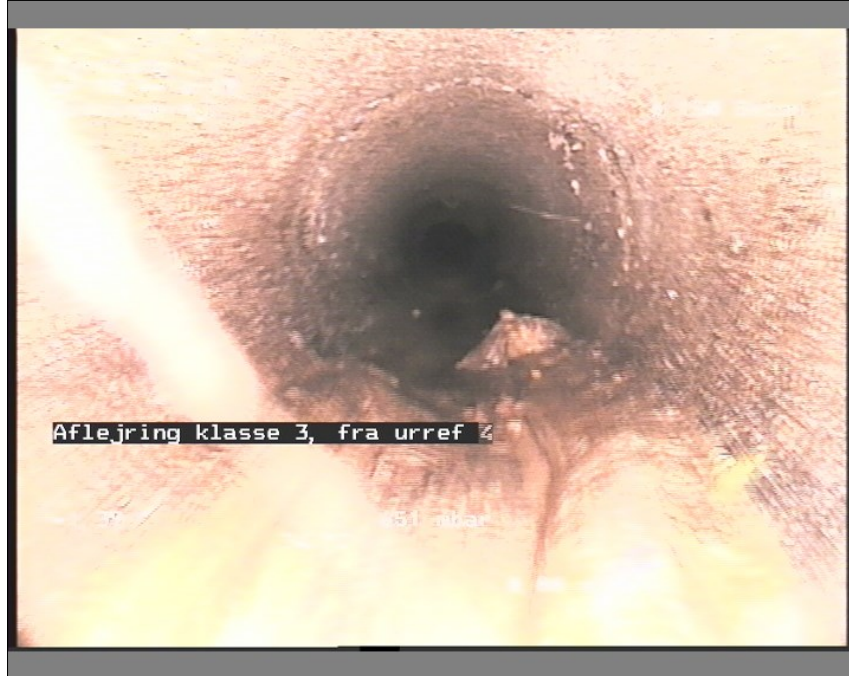
Foto: br 18-br1912415242-29-05-18\_A.JPG, Medie #:: De Engelske \_0, 00:12:31  
33,96m, Aflejring klasse 3, fra urref 4 til urref 8, Hårde materialer, Fastsiddende, Start

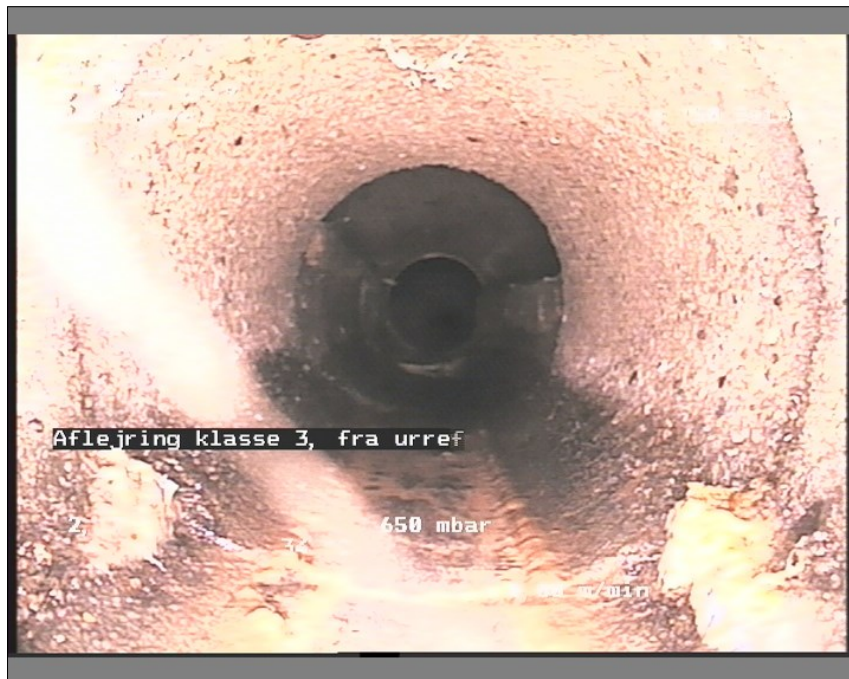
Foto: br 18-br1912420843-29-05-18\_A.JPG, Medie #:: De Engelske \_0, 00:12:37  
34,88m, Aflejring klasse 3, fra urref 04 til urref 08, Hårde materialer, Fastsiddende, Stop

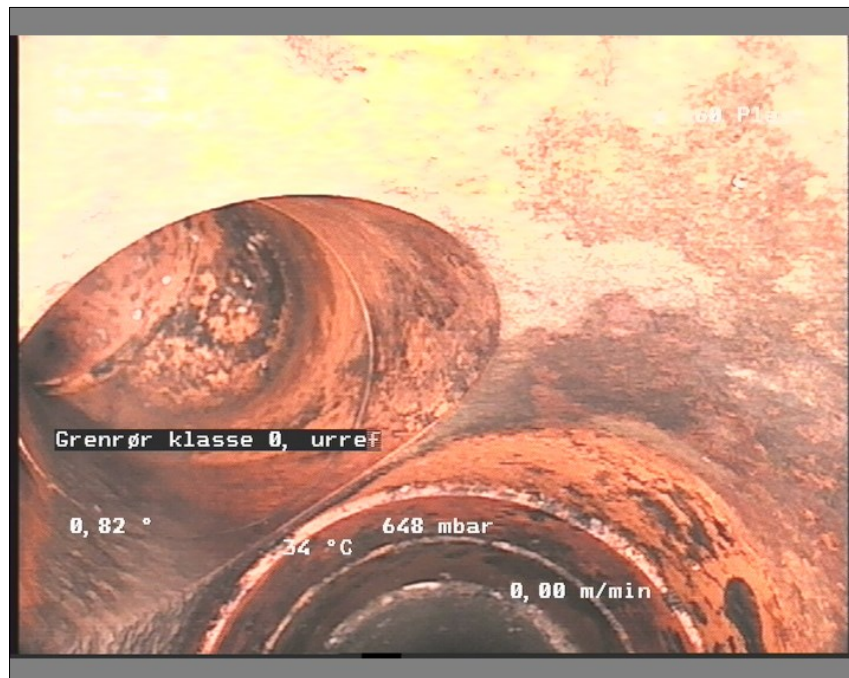
Foto: 19-201247003-29-05-18\_A.JPG, Medie #.: De Engelske \_0, 00:00:26  
36,52m, Grenrør klasse 0, urref 9

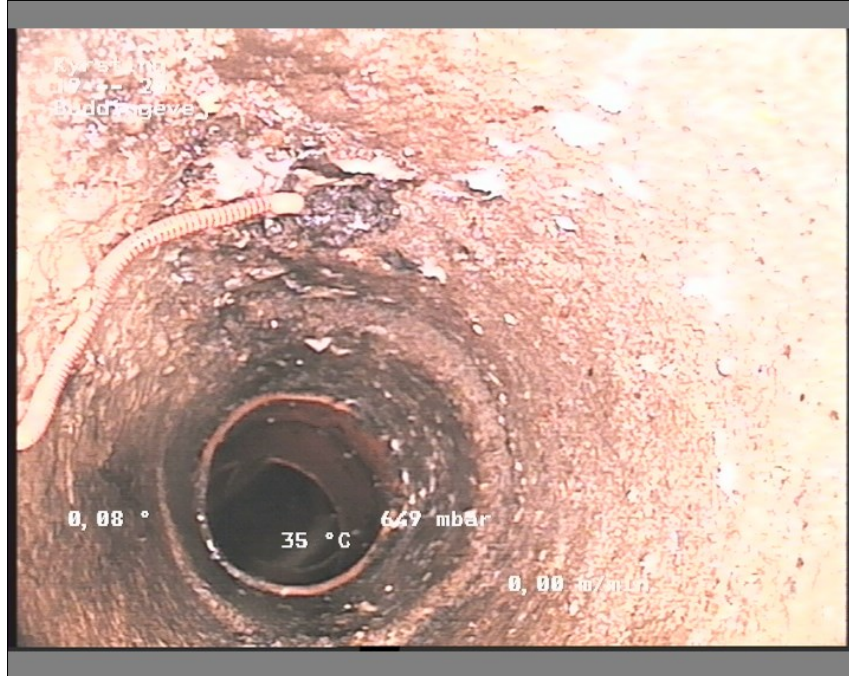
Foto: 19-2012501110-29-05-18\_A.JPG, Medie #:: De Engelske \_0, 00:02:12  
43,18m, Grenrør klasse 0, urref 9

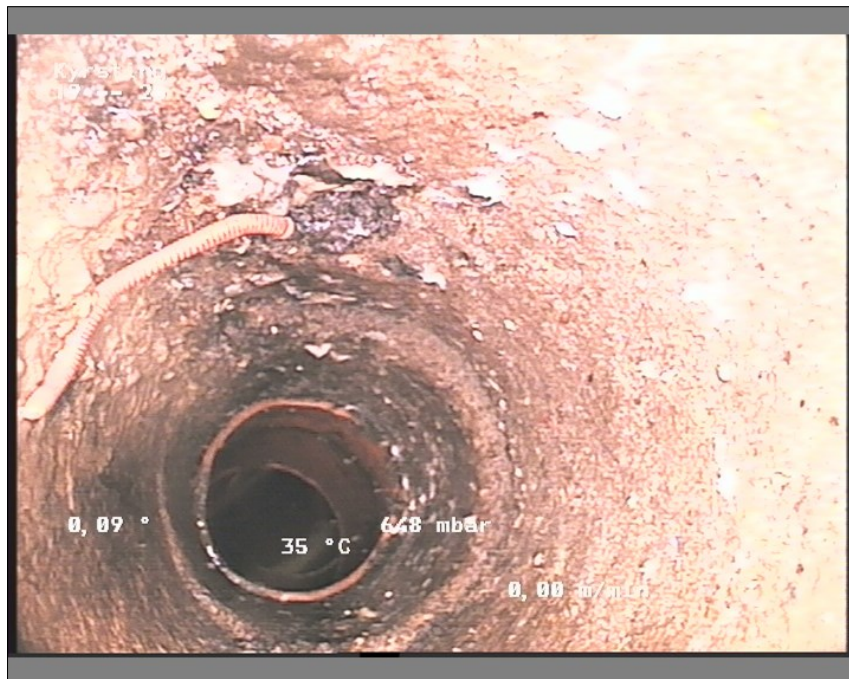
Foto: 19-2012504011-29-05-18\_A.JPG, Medie #:: De Engelske \_0, 00:02:15  
43,18m, Rørbrud klasse 3, fra urref 6 til urref 11, Brud / BRUD I GRENRØR

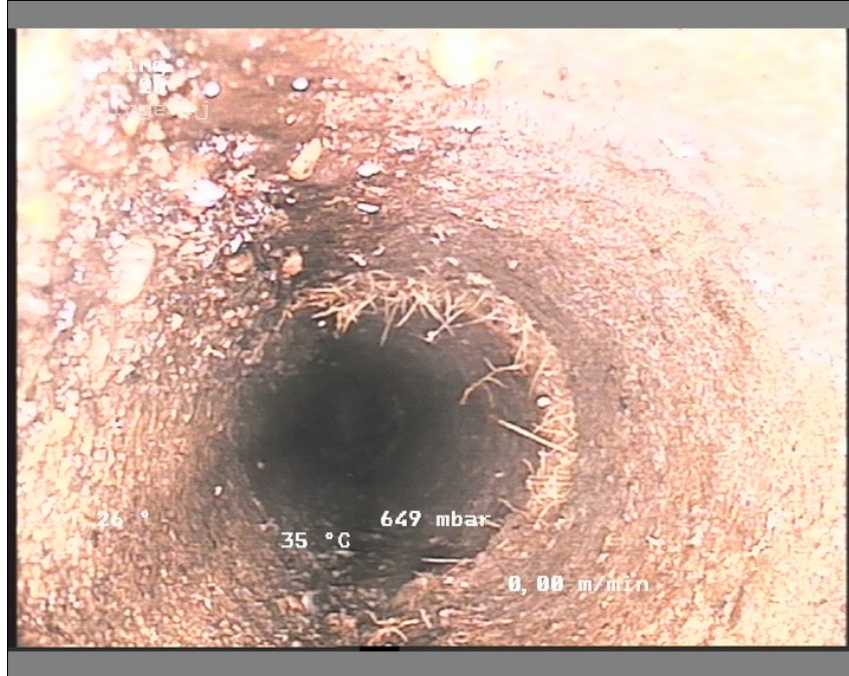
Foto: 19-2012532116-29-05-18\_A.JPG, Medie #:: De Engelske \_0, 00:03:57  
50,04m, Grenrør klasse 0, urref 9

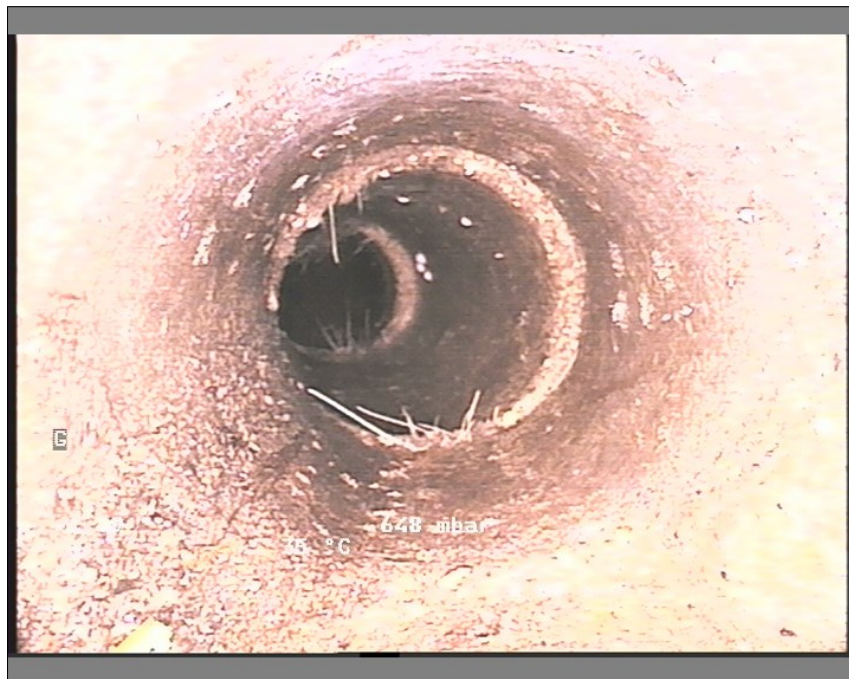
Foto: 19-2012540619-29-05-18\_A.JPG, Medie #:: De Engelske \_0, 00:04:19  
50,63m, Grenrør klasse 0, urref 9

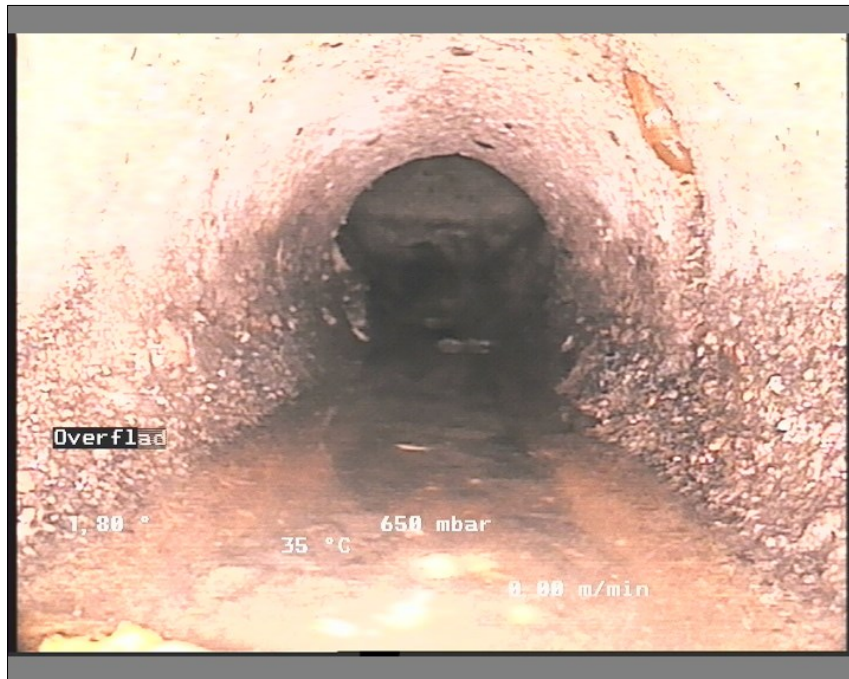
Foto: 19-2012584026-29-05-18\_A.JPG, Medie #:: De Engelske \_0, 00:06:40  
63,89m, Overfladebeskadigelse klasse 3, fra urref 3 til urref 9

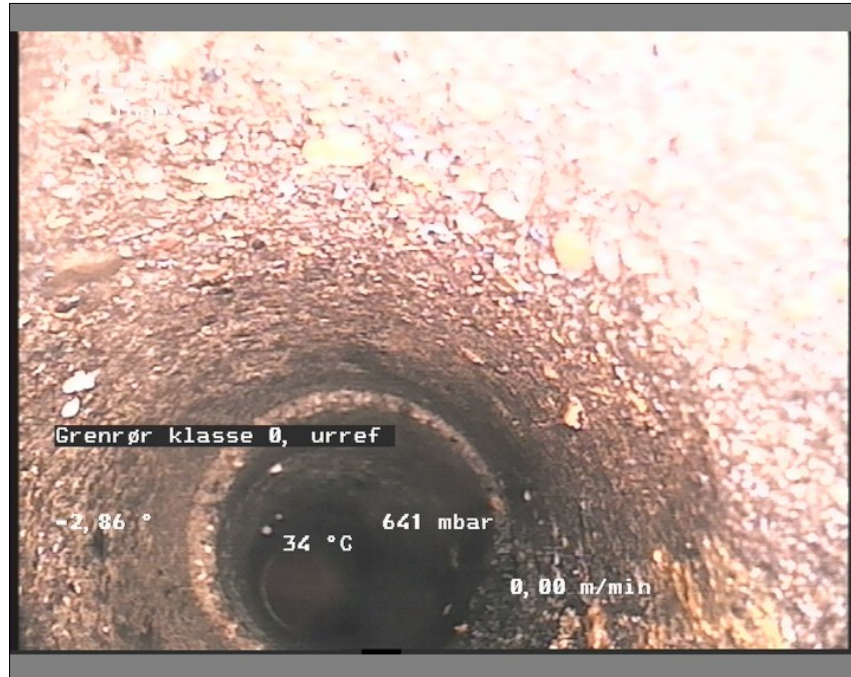
Foto: 15-211330487-29-05-18\_A.JPG, Medie #.: De Engelske \_0, 00:01:46  
5,22m, Grenrør klasse 0, urref 3

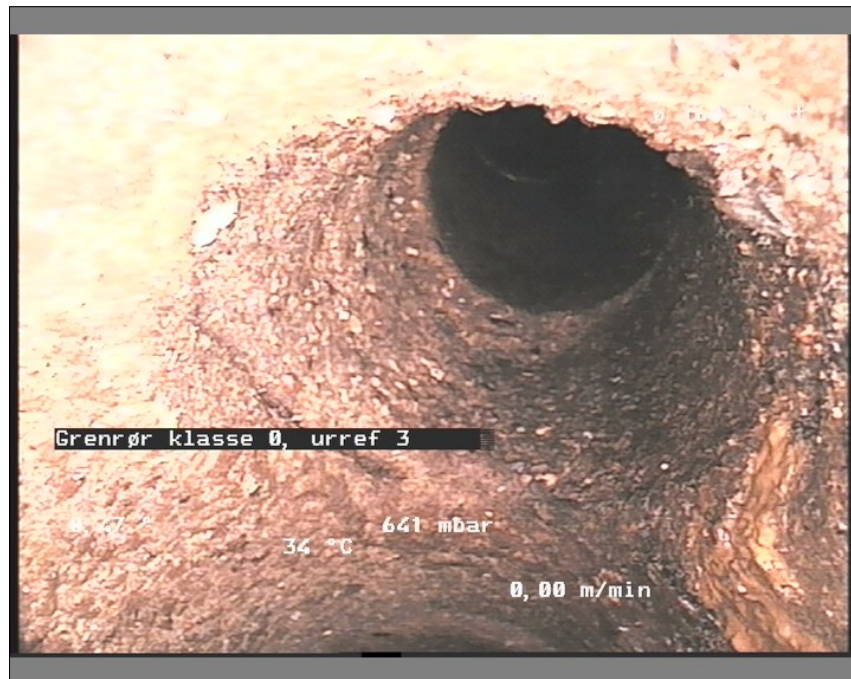
Foto: 15-2113321710-29-05-18\_A.JPG, Medie #.: De Engelske \_0, 00:02:45  
8,52m, Grenrør klasse 0, urref 3

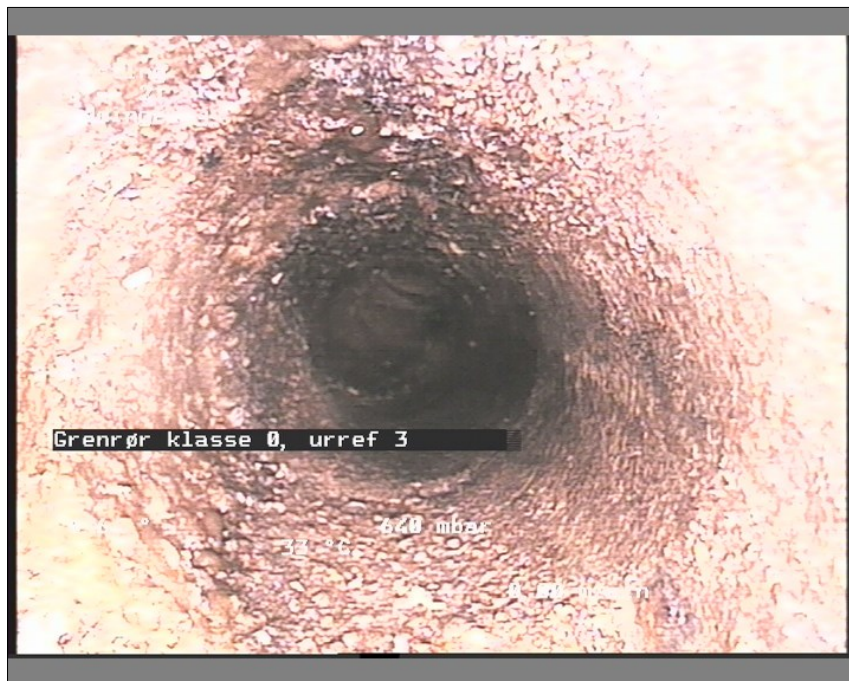
Foto: 15-2113343115-29-05-18\_A.JPG, Medie #:: De Engelske \_0, 00:03:47  
11,83m, Grenrør klasse 0, urref 3

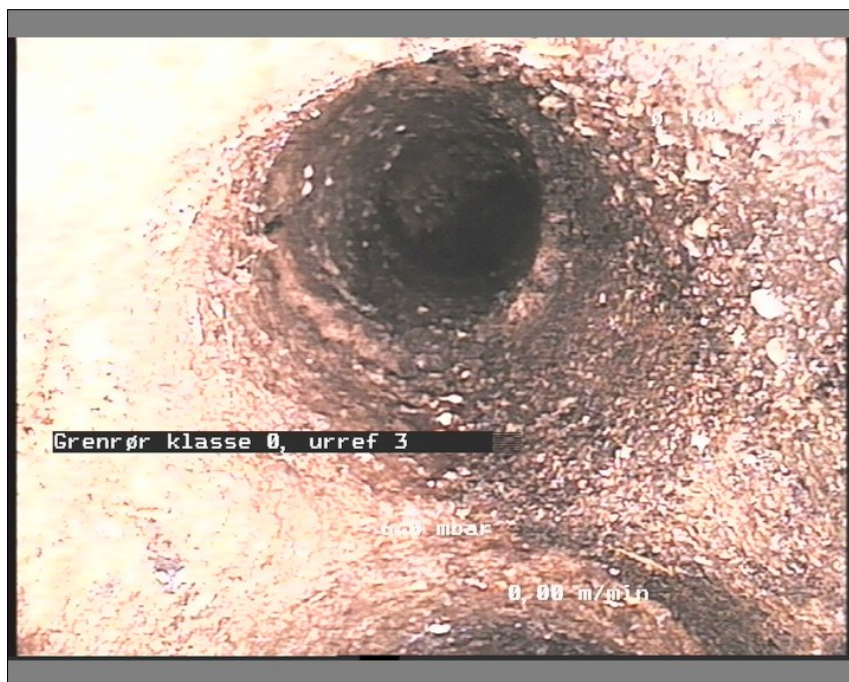
Foto: 15-2113344916-29-05-18\_A.JPG, Medie #:: De Engelske \_0, 00:03:57  
11,83m, Grenrør klasse 0, urref 3

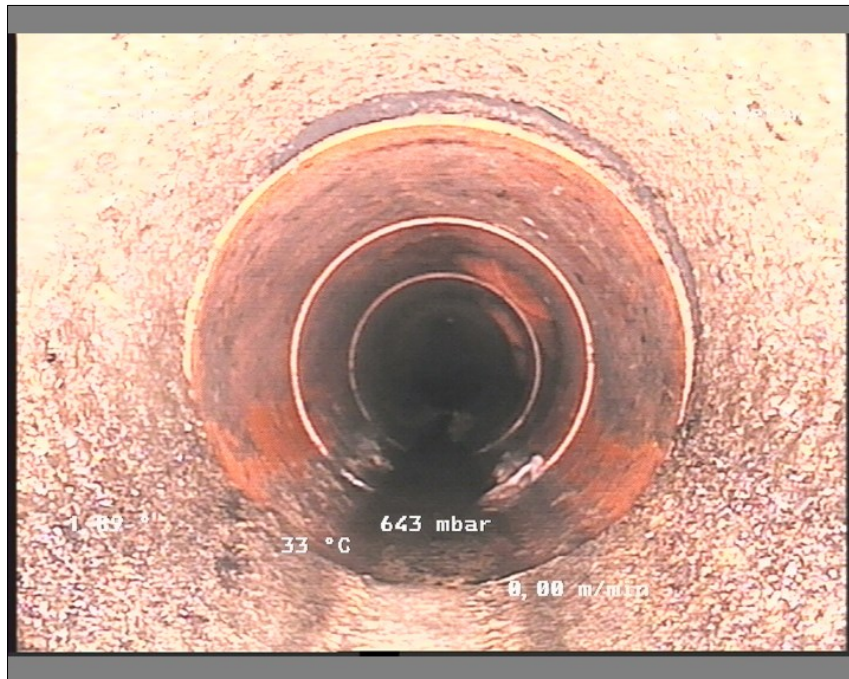
Foto: 15-2113363417-29-05-18\_A.JPG, Medie #:: De Engelske \_0, 00:05:17  
24,51m, Konstruktionsændring klasse 2, Dimensionsændring, Materialeændring

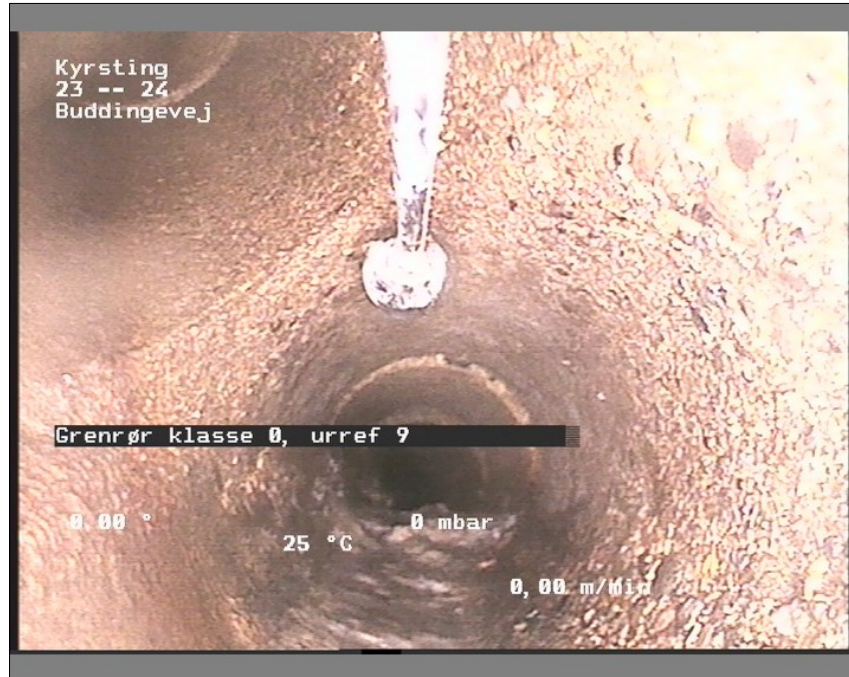
Foto: 23-240953215-29-05-18\_A.JPG, Medie #.: De Engelske \_0, 00:01:30  
2,97m, Grenrør klasse 0, urref 9
