## Projekt Statistik / Inspektion: af

Sagsnavn:  
**De Engelske rækkehuse**Dato  
29-05-2018

## Simpel TV-Rapport / Inspektion: af

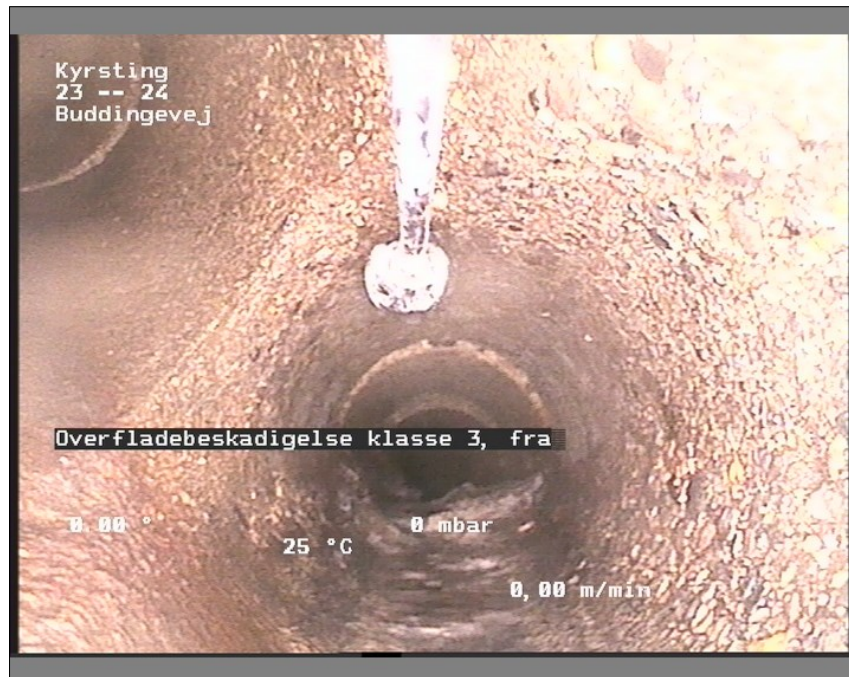
Foto: 23-240953497-29-05-18\_A.JPG, Medie #.: De Engelske \_0, 00:01:39  
2,97m, Overfladebeskadigelse klasse 3, fra urref 1 til urref 12, Start

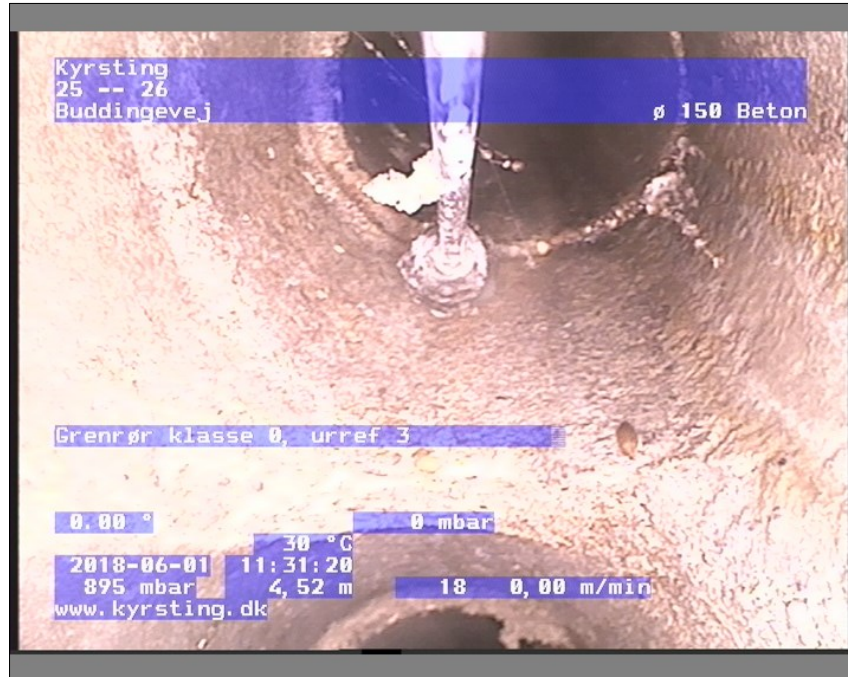
Foto: 25-261131376-29-05-18\_A.JPG, Medie #.: De Engelske \_0, 00:01:59  
4,52m, Grenrør klasse 0, urref 3

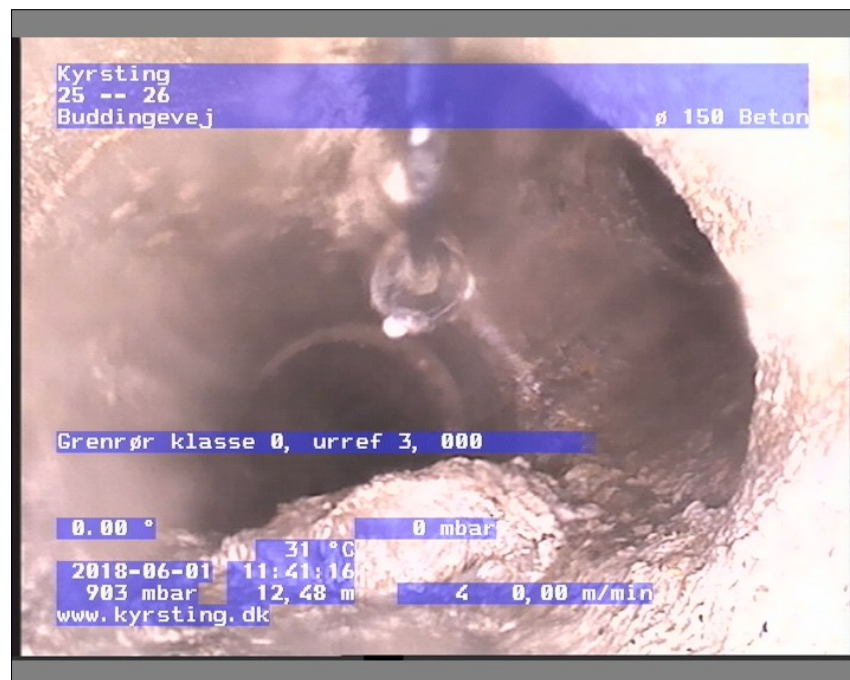
Foto: 25-2611413313-29-05-18\_A.JPG, Medie #:: De Engelske \_0, 00:06:23  
12,48m, Grenrør klasse 0, urref 3 / 000

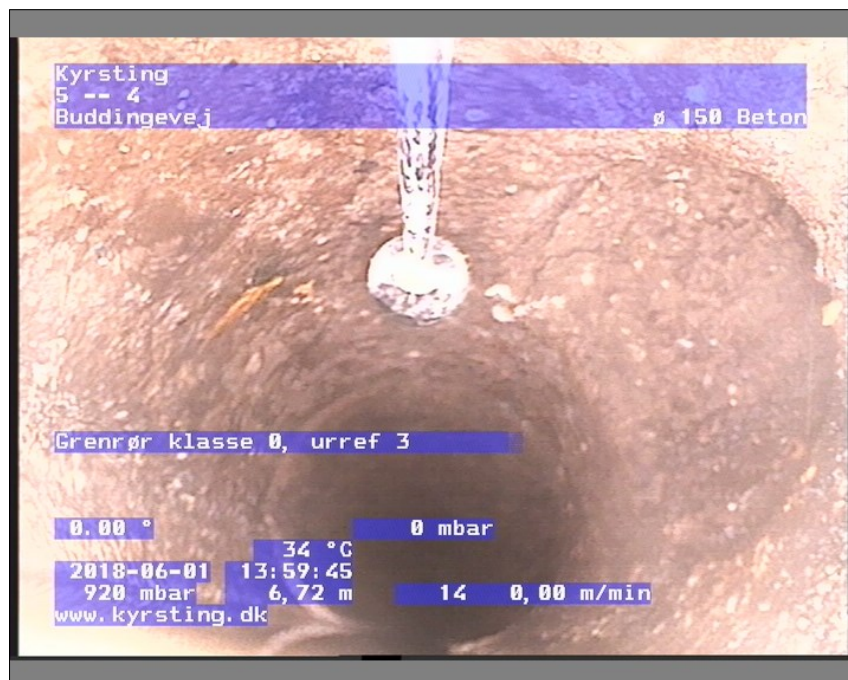
Foto: 4-51400027-29-05-18\_A.JPG, Medie #:: De Engelske \_0, 00:01:44  
 6,72m, Grenrør klasse 0, urref 3

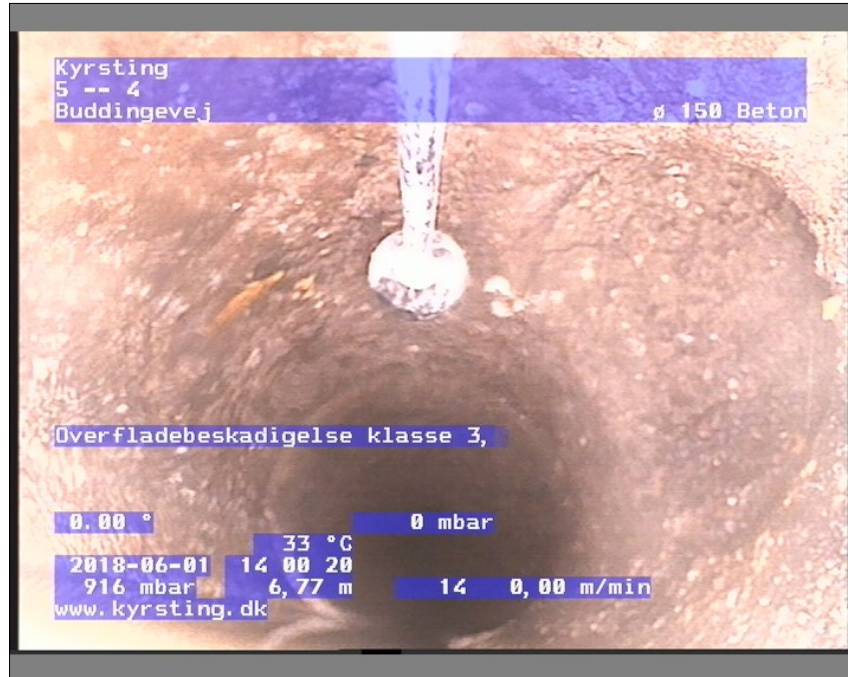
Foto: 4-514003710-29-05-18\_A.JPG, Medie #:: De Engelske \_0, 00:01:57  
6,77m, Overfladebeskadigelse klasse 3, fra urref 1 til urref 12, Start

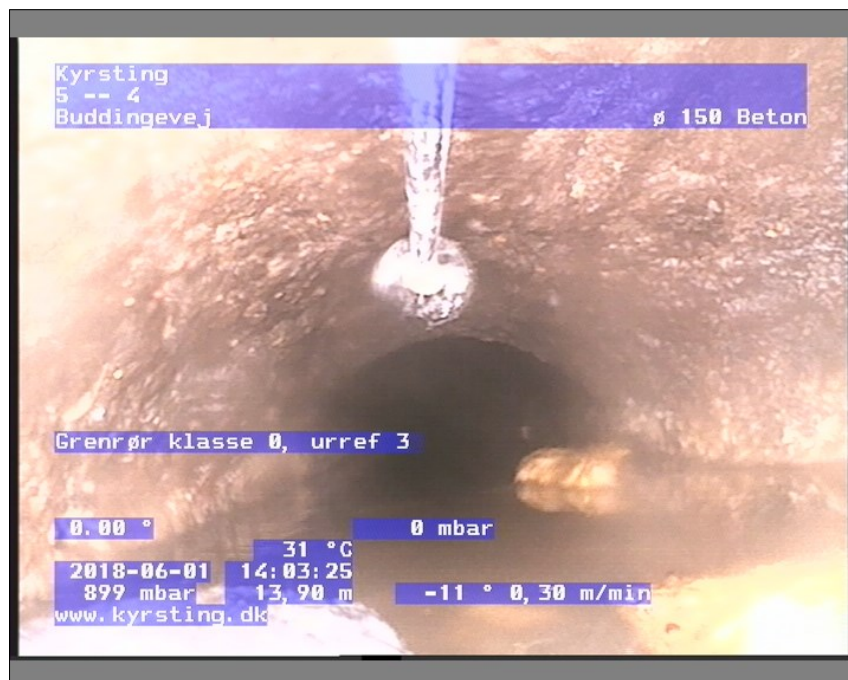
Foto: 4-514034115-29-05-18\_A.JPG, Medie #.: De Engelske \_0, 00:04:01  
13,93m, Grenrør klasse 0, urref 3

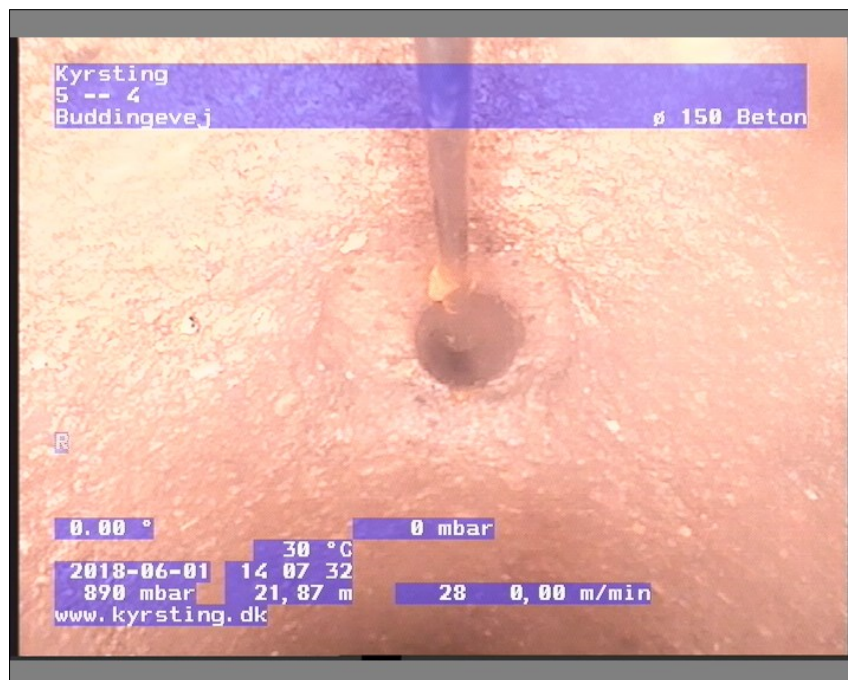
Foto: 4-514074821-29-05-18\_A.JPG, Medie #.: De Engelske \_0, 00:06:02  
21,49m, Rørbrud klasse 3, fra urref 11 til urref 1, Brud

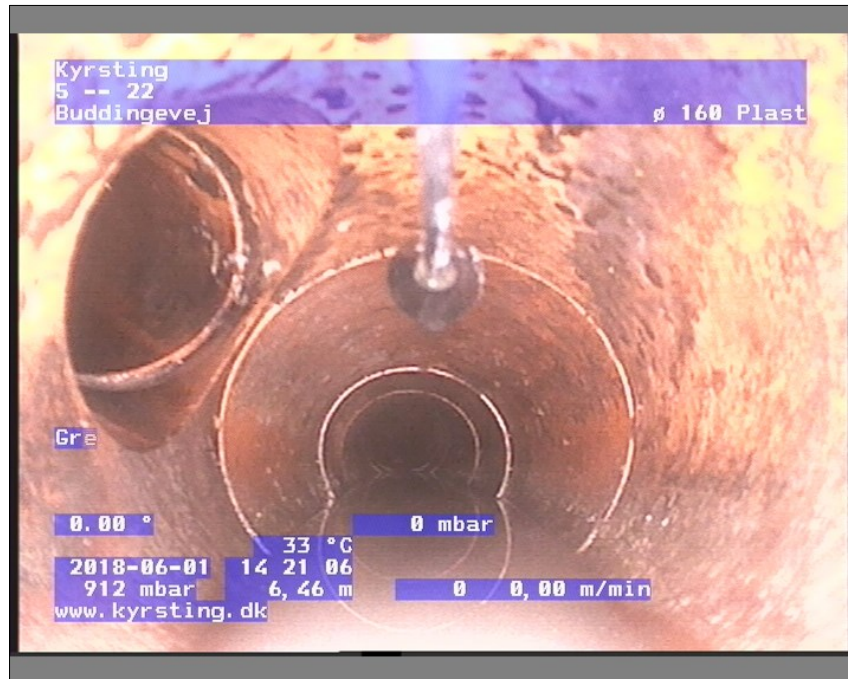
Foto: 5-221421234-29-05-18\_A.JPG, Medie #.: De Engelske \_0, 00:01:35  
6,46m, Grenrør klasse 0, urref 9

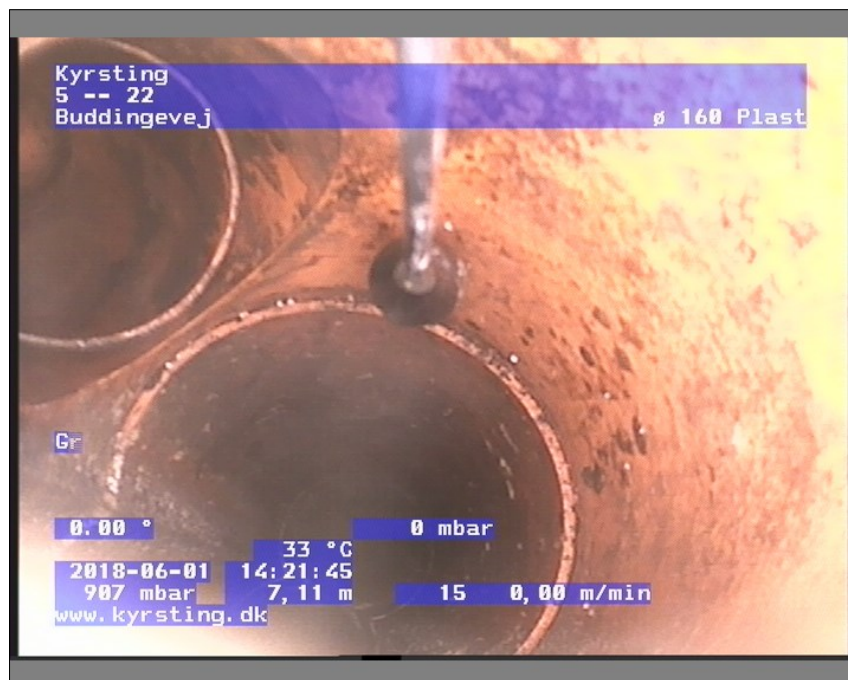
Foto: 5-221422016-29-05-18\_A.JPG, Medie #.: De Engelske \_0, 00:01:57  
7,11m, Grenrør klasse 0, urref 9

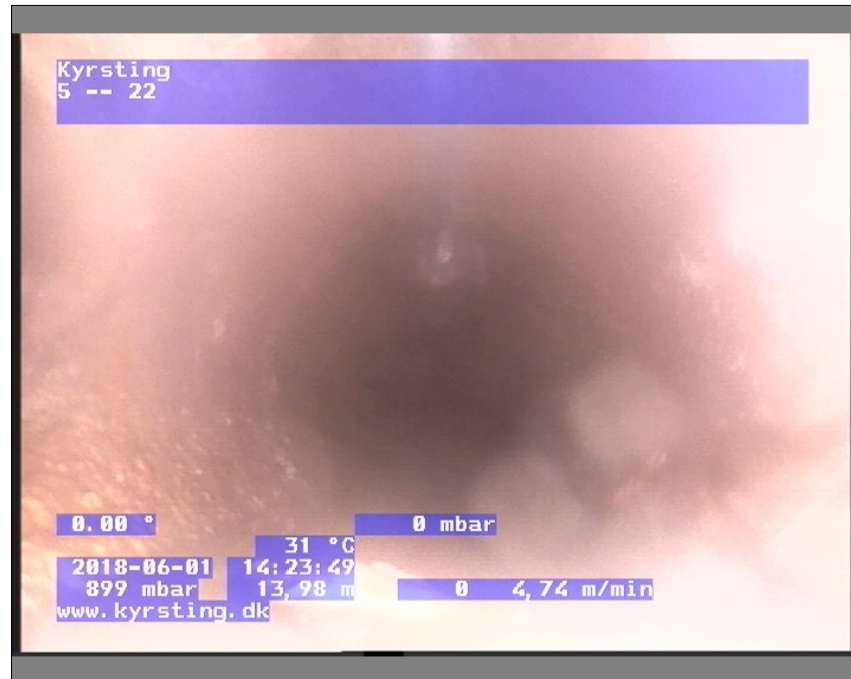
Foto: 5-221424059-29-05-18\_A.JPG, Medie #.: De Engelske \_0, 00:03:26  
13,88m, Grenrør klasse 0, urref 9

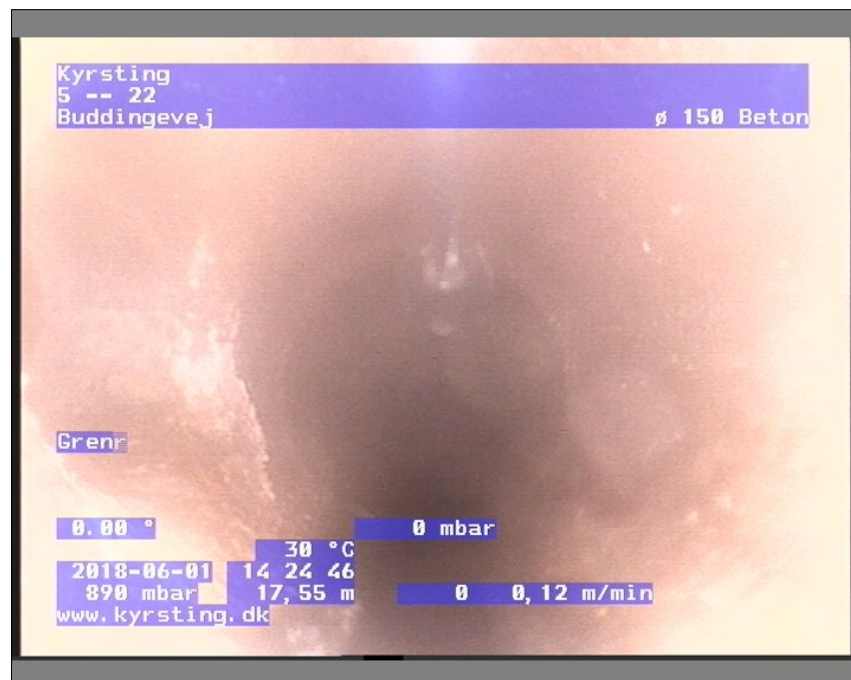
Foto: 5-2214250210-29-05-18\_A.JPG, Medie #.: De Engelske \_0, 00:04:12  
17,55m, Grenrør klasse 0, urref 9

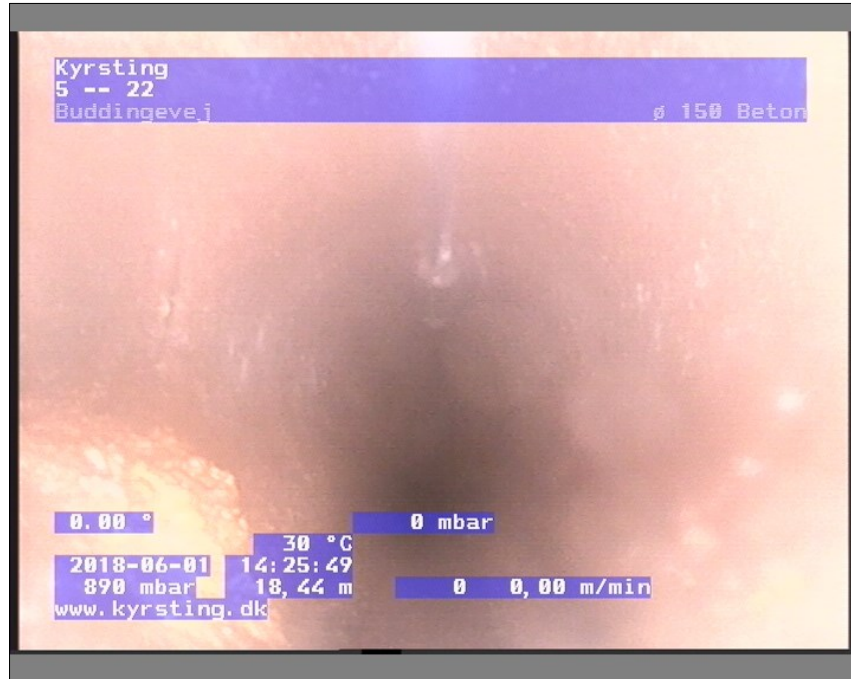
Foto: 5-2214260511-29-05-18\_A.JPG, Medie #.: De Engelske \_0, 00:05:00  
18,45m, Grenrør klasse 0, urref 9

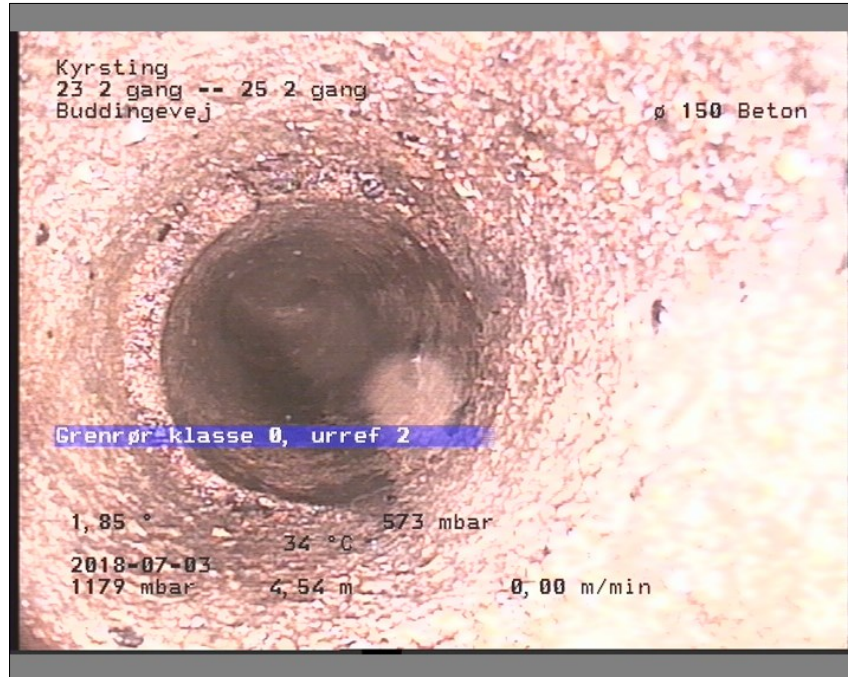
Foto: 23 2 gang-25 2 gang0923597-29-05-18\_A.JPG, Medie #: De Engelske \_0, 00:02:02  
4,54m, Grenrør klasse 0, urref 2

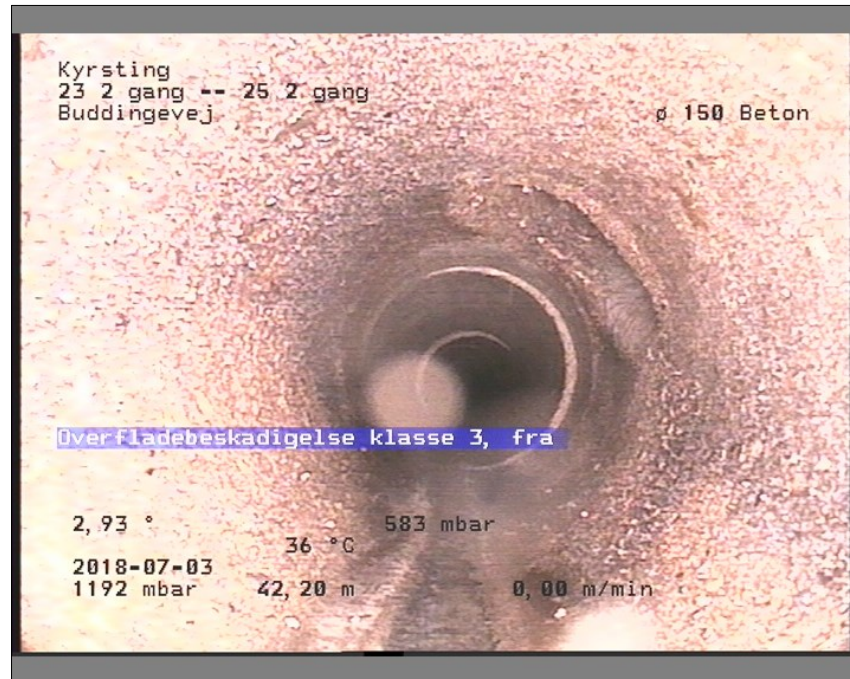
Foto: 23 2 gang-25 2 gang09374525-29-05-18\_A.JPG, Medie #: De Engelske \_, 00:11:22  
42,2m, Overfladebeskadigelse klasse 3, fra urref 1 til urref 12, Start

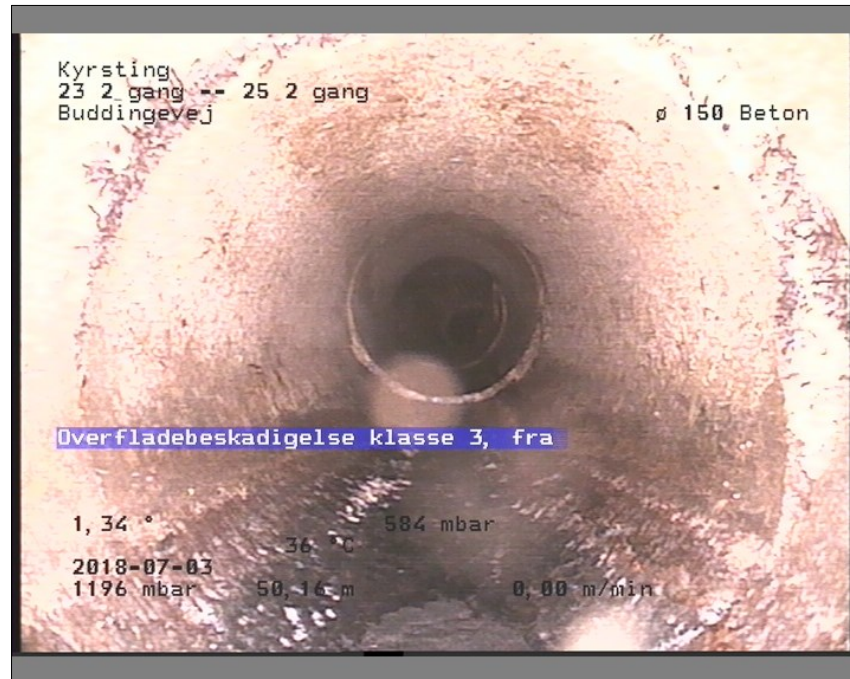
Foto: 23 2 gang-25 2 gang09411629-29-05-18\_A.JPG, Medie #: De Engelske \_0, 00:12:25 50,16m, Overfladebeskadigelse klasse 3, fra urref 01 til urref 12, Stop
