HJORTESPRINGPARKEN

UNDERSØGELSE FORUD FOR FACADERENOVERING

JUNI 2002

FORUNDERSØGELSE VEDRØRENDE FACADERENOVERING AF HJORTESPRINGPARKEN

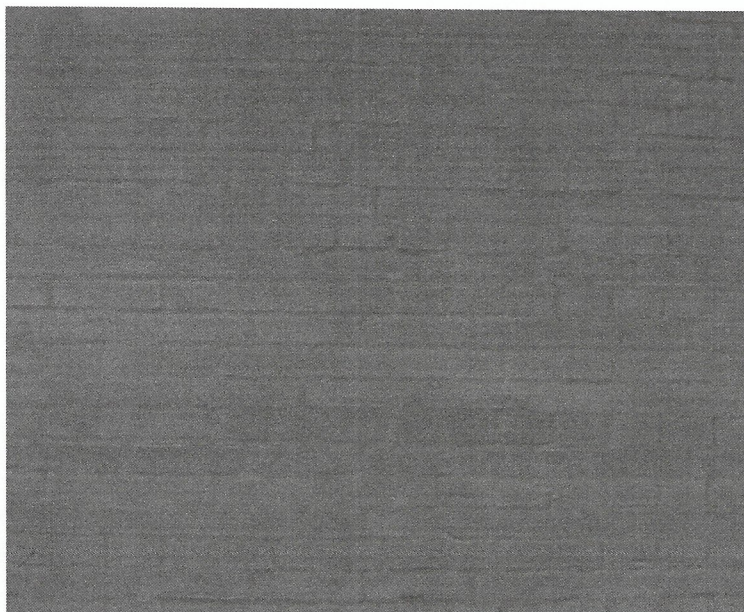
Eksempel på filtsede maskinsten

Arbejdet består i følgende: Pudsningen udføres som vandskuring (med våd sten) eller filtsning (med filtsebræt) og det må bero på en prøve hvilken behandling der giver det bedste resultat. Kalksandstensfacaden skal have en let "svirpning" (sandblæsning), således at de bliver ru. Er der revner i murværket skal disse først udskræses og omfuges. Der skal anvendes en relativ svag mørtel (KC 60/40/850 vådmørtel, dog KC 50/50/700 på murkroner, murvinger og gavle). Tilbageliggende fuger skal fuges frem til synsfladen før tyndpudsningen. Pudslaget skal være så tyndt som muligt for at undgå afskalning og krakelering, som følge af skift i luftfugtighed og temperatur.

Prøve. For at vurdere om der skal filtses eller vandskures samt hvilken mørtel der skal anvendes er det nødvendigt at udføre prøvefelter på minimum 100 x 100 cm, f.eks. på en gavl. Prøverne kan senere tjene som reference for nye arbejder.
