Trädvårdsplan

# Samfälligheten Stoet

Utförd den 17/3 2022 av Åsa Edvardsson, Arborist, [mail@avancerad-tradfallning.se](mailto:mail@avancerad-tradfallning.se)

## Kvarteret Stoets samfällighetsförening

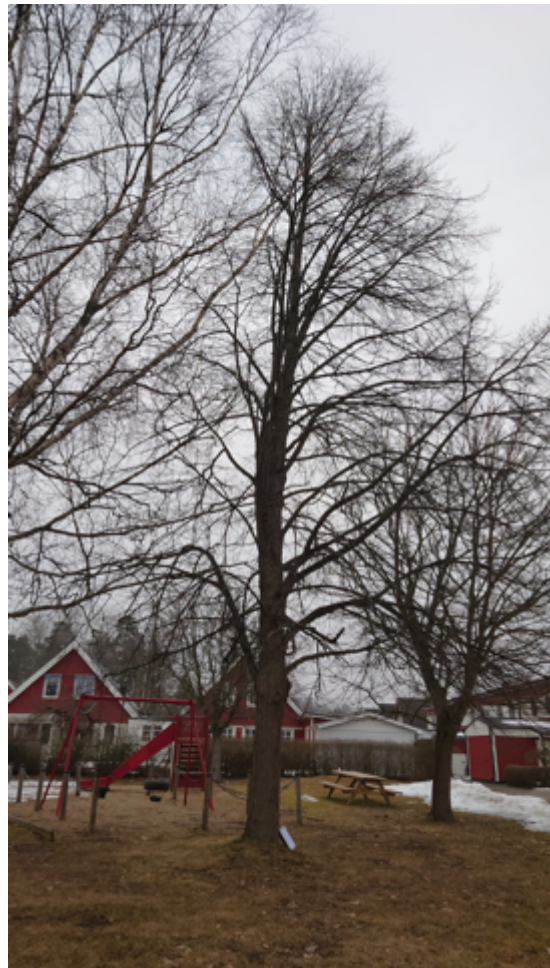
Figur 11 - Träd 8

8	Tilia	Lind	44	1	Något undertryckt krona. Dåliga greninfästningar. Låga grenar avkapade. Rotskador.	Underhållsbeskrining
9	Acer	Lönn	38	1	Trädet har dubbeltopp, dock med ganska bra infästning. Något undertryckt.	Underhållsbeskrining
10	Sorbus intermedia	Oxel	34	1	Tät krona. Grenar med invuxen bark.	Underhållsbeskrining

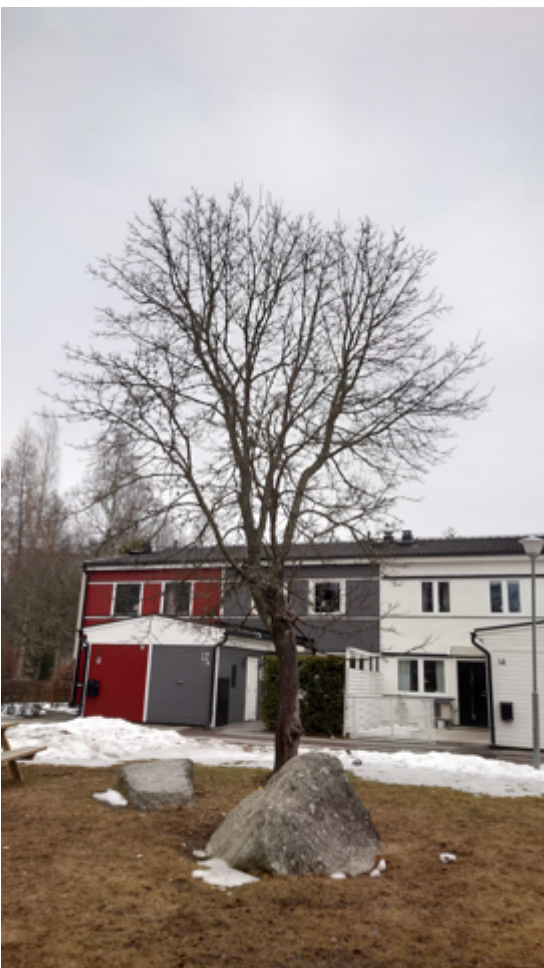
Figur 32 - Träd 23

Träd ID	Trädart, vetenskapligt namn	Trädart, svenskt namn	Stamdiameter i cm	Vitalitet (1-5)	Anmärkningar/fritext	Åtgärdsförslag
23	Acer platanoides	Skogslönn	32	1	Trädet har en stamskada med ev. lövträdskräfta. Några döda grenar.	Underhållsbeskrning
24	Populus tremula	Asp	42	4	Toppen är bruten, resten av trädet är vitalt. Utgör ett bra habitat.	
25	Betula	Björk		1	Trädet har dubbelstam. Lutar något.	Håll koll
26	Tilia	Lind		1	Flerstammig lind. Förmodligen efter ett tidigare borttaget träd?	Fundera på att ta bort den för att lämna plats åt den större linden bredvid.
27	Tilia	Lind	54	1	Grenar hänger över belysning och uthustak.	Beskär bort från belysning och tak, samt underhållsbeskrning.

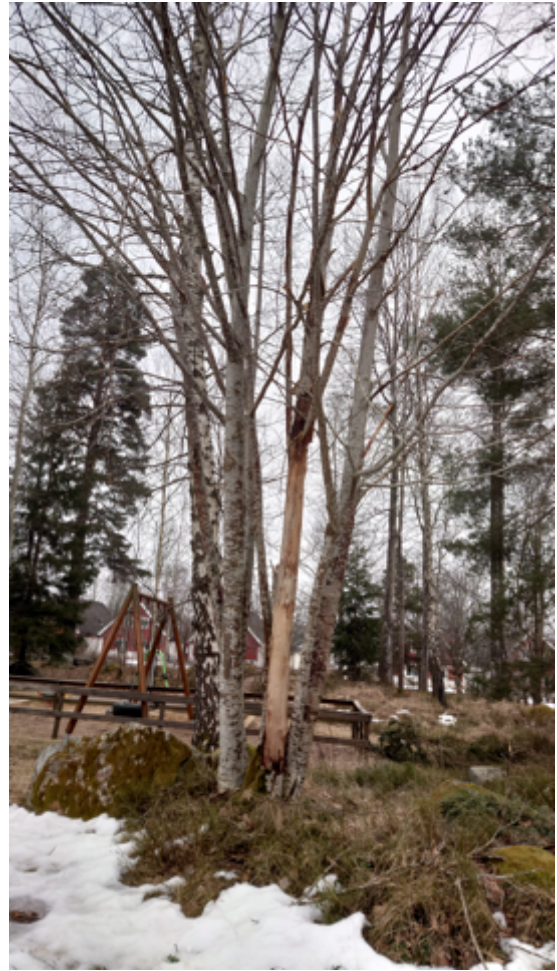
Figur 43 - Träd 28

Träd ID	Trädart, vetenskapligt namn	Trädart, svenskt namn	Stamdiameter i cm	Vitalitet (1-5)	Anmärkingar/fritext	Åtgärdsförslag
28	Sorbus aucuparia	Rönn			Flerstammig, varav en stam är död.	Ta bort den döda stammen.
29	Betula	Björk	28	1	Har en stamskada.	Håll koll
30	Quercus robur	Ek		2	Trädet har dubbelstam med invuxen bark med spricka, barklossning och nekros. Trädet lutar in över tomt.	Ta bort trädet.
31	Populus tremula	Asp	17	1	Trädet står i en grupp av tre och har blivit allvarligt skavt uppe på stammen. Ökad risk för att toppen knäcks där.	Ta bort trädet.
32	Betula	Björk	17	3	Allvarlig stamskada. Har en konstig topp eftersom det är/har varit undertryckt. Dålig framtidsutiskt.	Ta bort trädet.
33	Populus tremula	Asp	32	1	Allvarlig stamskada med nekros.	Håll koll.
34	Betula	Björk	46	2	Trädet har en avtagande vitalitet, samt en skada vid stambasen.	Håll koll.
35	Quercus robur	Ek		1	Har dubbelstam med invuxen bark, dock med upprätt växtsätt. I övrigt dålig struktur.	Håll koll.

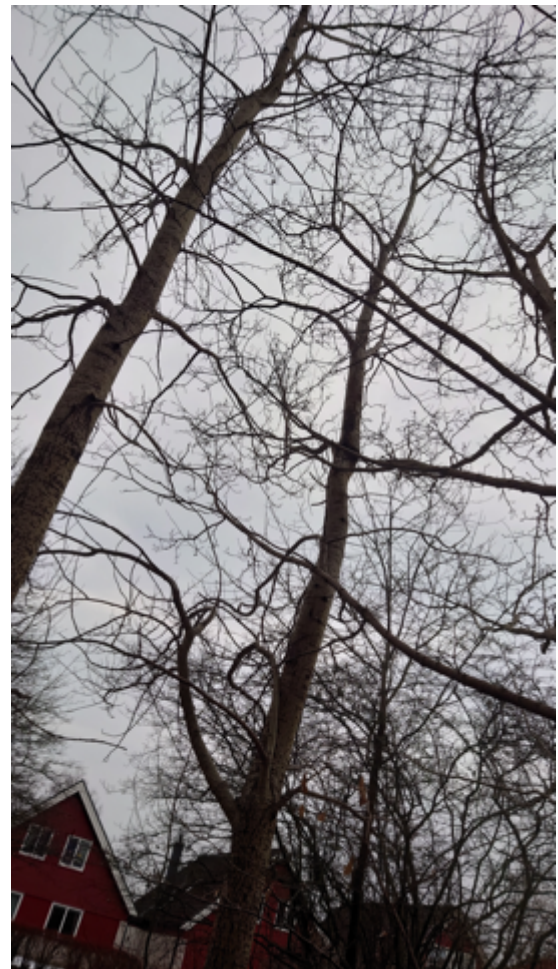
Figur 47 - Träd 31

Vid framtida skötsel av dungen är det bra att välja ut några unga träd, med bra placering och struktur, som på sikt får ersätta de som så småningom måste tas ned. Det är bra att tänka på att träden inte står för nära så att de skaver på varandra som t.ex. träd nr 31.

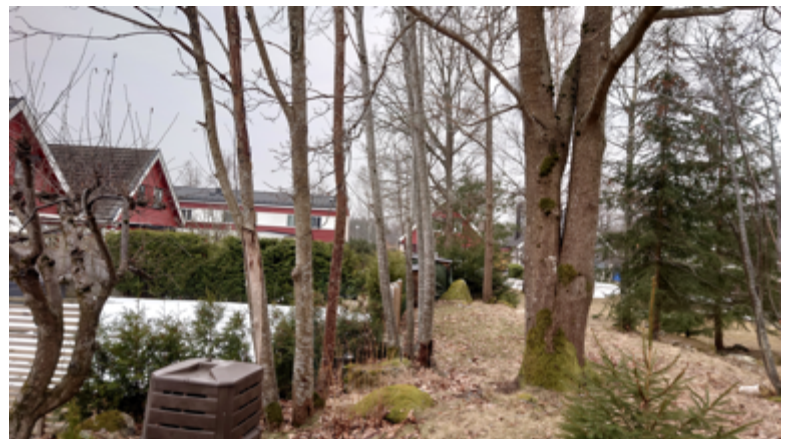
Figur 53 - Träd 35

35	Quercus robur	Ek		1	Har dubbelstam med invuxen bark, dock med upprätt växtsätt. I övrigt dålig struktur.	Håll koll.
36	Sorbus aucuparia	Rönn			Grupp av unga rönnar, där en är död.	Ta bort den döda.
37	Betula	Björk	17	1	Allvarlig stamskada.	Håll koll.
38	Betula	Björk	18	1	Stamskada med sprängticka. Trädet kommer på sikt att dö/knäckas.	Förmodligen inget akut, men bör på sikt ersättas.
39	Pinus sylvestris	Tall	79	1	Trädet har dubbelstam med invuxen bark. Ingen öppen spricka och för övrigt god struktur.	Håll koll, ifall sprickan öppnas.

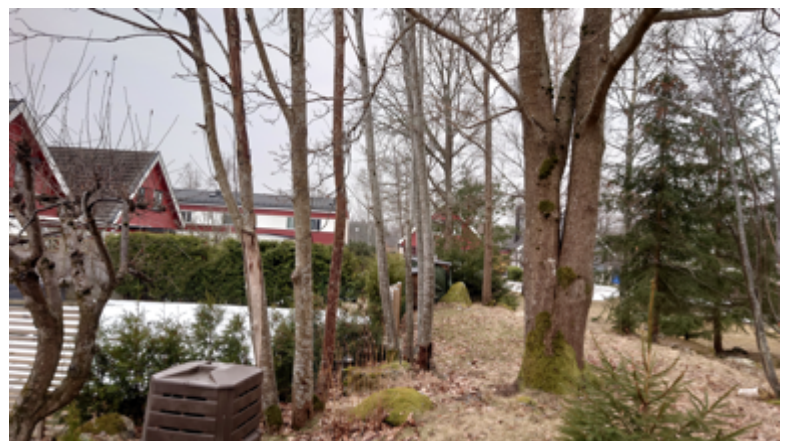
Figur 54 - Träd 36

36	Sorbus aucuparia	Rönn			Grupp av unga rönnar, där en är död.	Ta bort den döda.
37	Betula	Björk	17	1	Allvarlig stamskada.	Håll koll.
38	Betula	Björk	18	1	Stamskada med sprängticka. Trädet kommer på sikt att dö/knäckas.	Förmodligen inget akut, men bör på sikt ersättas.
39	Pinus sylvestris	Tall	79	1	Trädet har dubbelstam med invuxen bark. Ingen öppen spricka och för övrigt god struktur.	Håll koll, ifall sprickan öppnas.
