**Lännaholms bruk
Uppsala kommun**

Fördjupad miljöteknisk markundersökning

**Delrapport 1 –
Undersökningsresultat
inkl. kompletterande fältundersök-
ningar jan-juni 2009**

Datum:	2009-09-22
Diariernr:	2-0804-0297
Uppdragsnr:	13608
Uppdragsledare:	Bengt Rosén
Handläggare:	Maria Carling
Granskare:	Mikael Stark

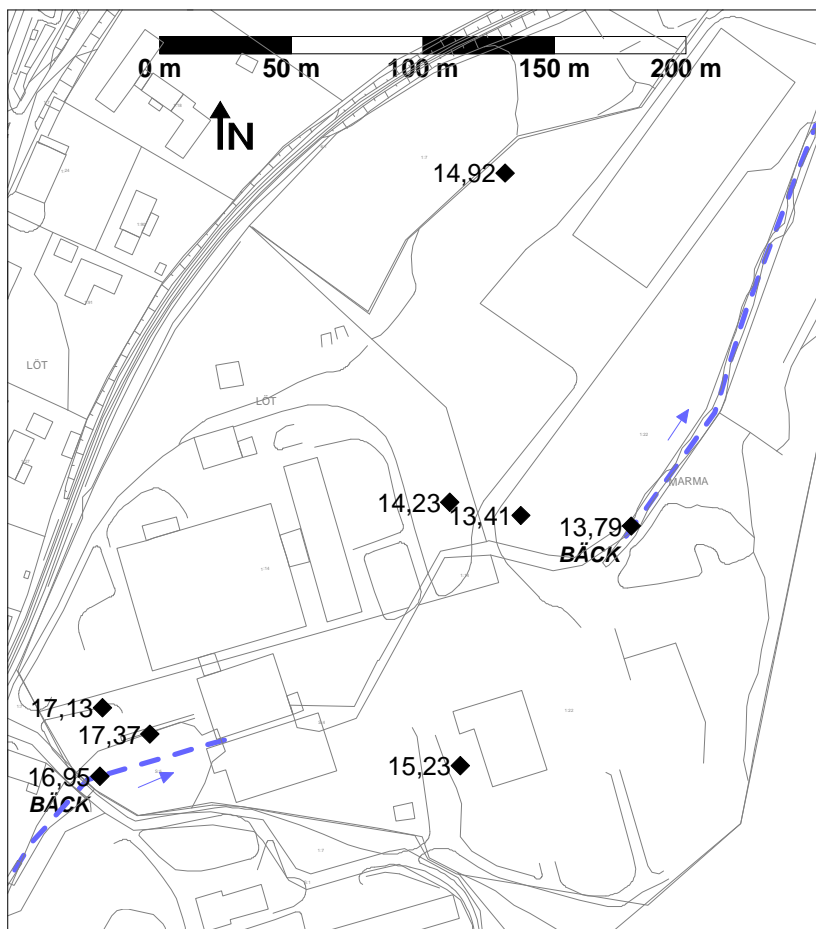
Grundvattenytans läge varierar inom bruksområdet. I samband med fältundersökningen i oktober 2008 uppmättes grundvattennivån ca 1,7 - 2,9 m under markytan. I Tabell 4-1 och Figur 4-5 redovisas uppmätta grundvattennivåer inom området vid provtagningen 2008-10-10. Grundvattennivåerna i regionen var normala för årstiden (SGU-grundvattennätet). Någon uppgift om grundvattennivå vid undersökningen 2006 (Ramböll, 2007) finns inte.

Figur 4-5. Uppmätta grundvattennivåer i grundvattenrör i oktober 2008 samt avvägd vattennivå i bäcken. Bäckfåran är markerad med streckad linje. Genom fabriksområdet är bäcken kulverterad.

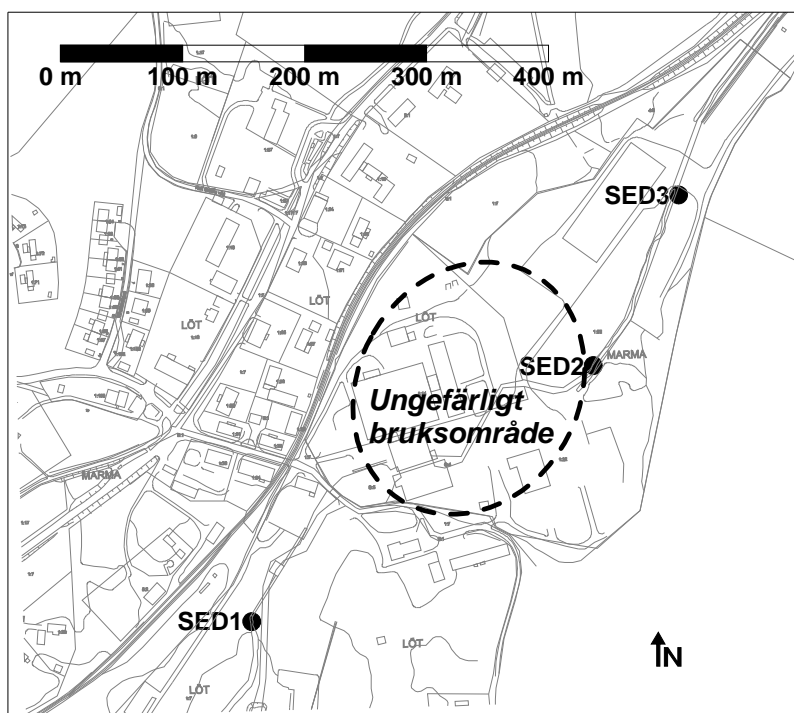
Figur 6-6. Provpunkter för sedimentprovtagning vid Lännaholms bruk.

Provpunkternas placering framgår av Figur 6-6. I Tabell 6-13 redovisas detekterade halter av metaller i sedimentproven. Provpunkt SED 1 utgörs av ett referensprov, taget uppströms bruket. Analysresultaten tyder på att det finns ett allmänt påslag av metallförorening i området kring bruket. Halterna av framför allt kadmium och bly avviker från de jämförvärden som anges av Naturvårdsverket (1999c) som normala bakgrundshalter för södra Sverige. Inget av proven uppvisar dock så höga halter att de bedöms påverkade av punktkälla (i enlighet med Naturvårdsverkets bedömningsgrunder för förorenade områden, NV rapport 4918).

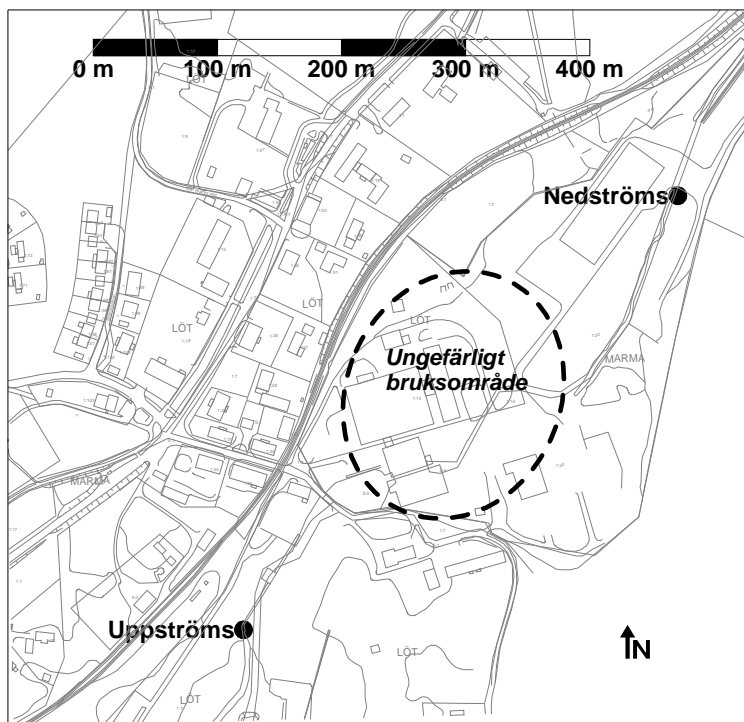
Figur 6-7. Provpunkter för utplacering av passiva provtagare vid Lännaholms bruk.

I Tabell 6-15 redovisas uppskattade halter i ytvattnet, beräknade utifrån de passiva provtagarna. För samtliga analyserade parametrar (med undantag för nickel och bly) var halterna i nedströmsprovet högre än i uppströmsprovet, vilket tyder på påverkan från bruksområdet. Metallhalterna är låga vid en jämförelse med naturliga halter i mindre vattendrag (NV, 1999c). Även de uppmätta dioxinhalterna är låga och i nivå med vad som uppmätts i andra ytvatten (bakgrundshalt från NV, 2007).
