Länsstyrelsen i Uppsala län

Lännaholms bruk

Kompletterande miljöteknisk markundersökning - metaller

2010-02-01

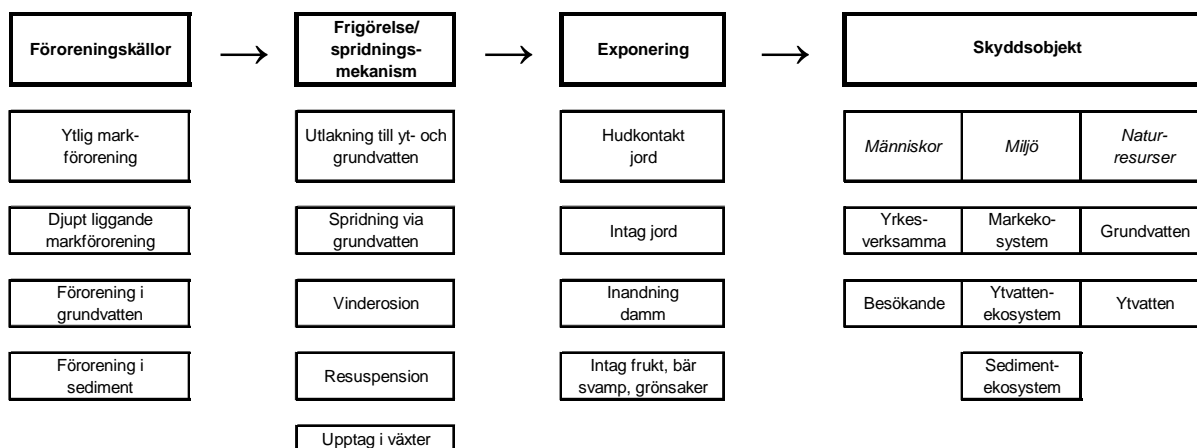
Figur 10. Beskrivning av föroreningskällor, spridningsmekanismer, exponeringsvägar och skyddsobjekt i området runt doppningskaret vid Lännaholms bruk. Modellen baseras på Naturvårdsverket, 2009a.

Föroreningskällan i området utgörs primärt av förorenad jord. Förorenat grundvatten och sediment förekommer som sekundära föroreningskällor med ringa förhöjning över bakgrundshalter.
