# Asbestinventarisat attest

Robrecht de Frieslaan 41, 9150 Kruibeke

Attestnummer : 20230615-000077.000

Uitgegeven op : 15.06.2023

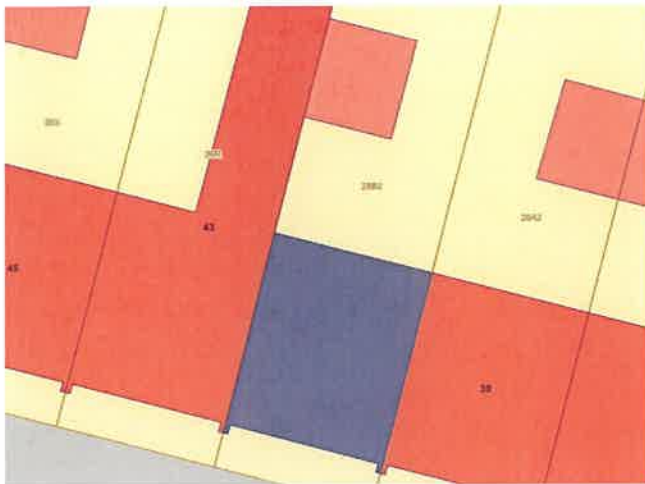
## Zone 1: Hoofdgebouw

Tijdens de inspectie vastgesteld:

- 3 Asbestmaterialen**
- 0 Beperkingen
- 0 Uitsluitingen
- 0 Roerende goederen
- 0 Puin, steenslag, (water)bodem
- 0 Adviezen
- 5 Geen asbest**

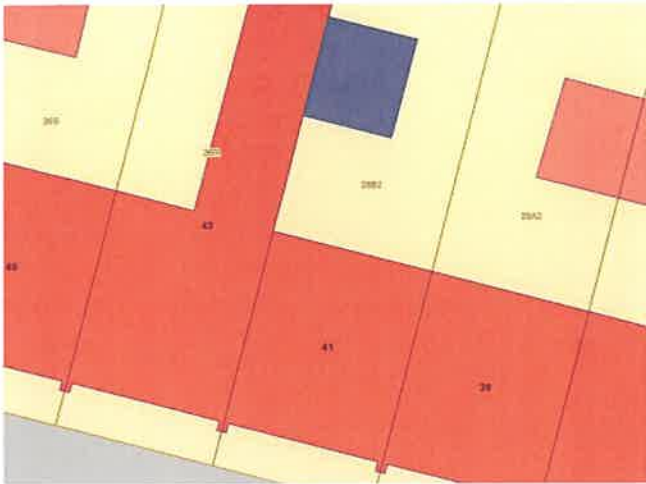
## Zone 2: Bijgebouw

Tijdens de inspectie vastgesteld:

- 0 Asbestmaterialen
- 0 Beperkingen
- 0 Uitsluitingen
- 0 Roerende goederen
- 0 Puin, steenslag, (water)bodem
- 0 Adviezen
- 0 **Geen asbest**
