STU Hunseby, Holeby Skole og Horslunde Skole

Second opinion angående statiske forhold og midlertidige foranstaltninger for 3 skoler med løse facadeplader

Lolland Kommune

Dato: 2. december 2022

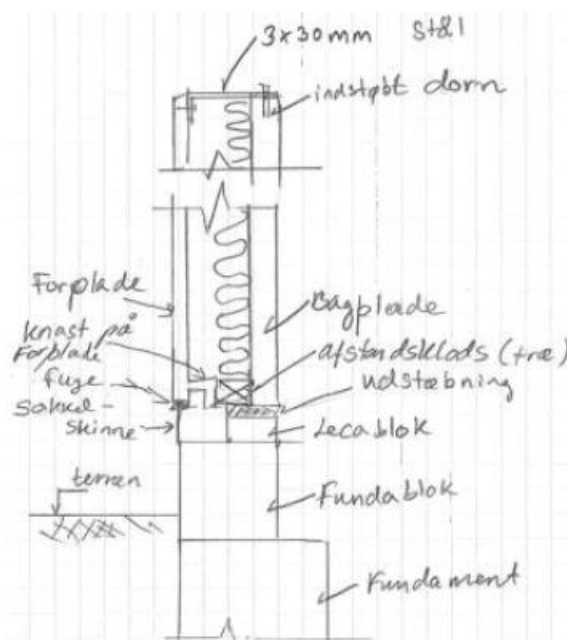
Figur 3.1: Detalje i top og bund af facadeelementer jf. Lyngkilde A/S

Montagebeskrivelsen, som Lyngkilde A/S har fundet fra en anden typeskole, vurderes også at være gældende for de tre skoler i Lolland Kommune. Der er fundet eksisterende detaljetegning for STU Hunseby (Figur 3.2), som bekræfter, at forplader har en not i bunden, som placeres oven på en sokkelskinne med fer. Det fremgår dog ikke af detaljen, at der er afstandsklodser af træ mellem not og bagplade, som Lyngkildes skitse (Figur 3.1) og montagebeskrivelsen angiver.

- I toppen har forpladen været fastgjort til bagpladen med fladstål. Billederne giver anledning til at tro, at detaljen er udformet anderledes end angivet af Lyngkilde A/S på Figur 3.1, fordi hul fra dorn er placeret lodret ned i fortykkelsen på midten (Figur 3.6) og fladstålet er ikke udført med en vinkel (Figur 3.3). En monteringsdetalje fra Holeby Skole indikerer, at fastgørelsen er udført med en sætskrue lodret ned i forpladen (Figur 3.4), mens en detalje fra BUILD notatet indikerer, at fastgørelsen er udført med en dorn lodret ned i forpladen (Figur 3.7). Sidstnævnte udformninger har været nemmere at udføre for håndværkerne, da bagpladen ikke har skulle tilpasses ind under fladstålet, fordi fladstålet er monteret på forpladen forinden. Her har fastgørelsen kunne udføres fra toppen på for- og bagplade.

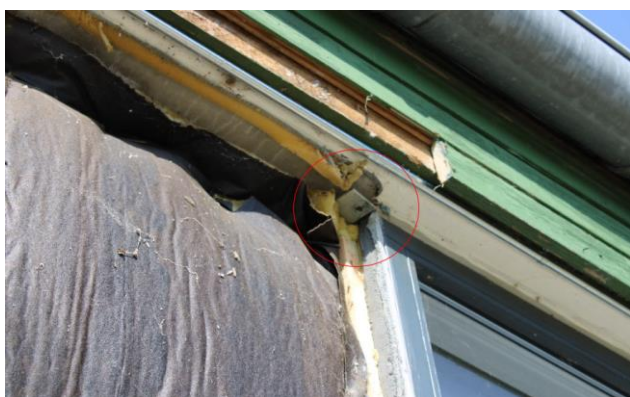
Figur 3.3: Åbning efter nedtaget forplade på Glistrup Skole

Billederne på næste side indikerer også en betonplade i dårlig tilstand. Allerede ved produktionen har komprimeringen været dårlig, hvilket ses ved en betydelig mængde luftblærer. Derudover ses betydelig korrosion af lodrette armeringsjern i fortykkelserne, hvilket har medført afskalling af betonen. Fortykkelserne udgør den væsentligste stivhed mod udbøjning af forpladerne, så denne korrosion kan medføre at forpladerne ikke længere kan optage den lodrette belastning. Da inspektion ikke er mulig, kan det ikke udelukkes, at korrosion også har fundet sted på skolerne på Lolland, og det er muligvis derfor facaderne udbøjer på midten.

Fastgørelsen mellem bag- og forplade i toppen kan også være påvirket af korrosion – specielt på nederste etage i to-etagers bygninger og på bygninger uden betydelig tagudhæng, fordi de er udsat for vejrets påvirkninger. Facader mod syd, sydvest og vest er mere udsat for vejret. I tilfælde af korroderet fladstål vil bag- og forplade miste deres sammenhæng, hvilket kan medføre svigt af facadernes bæreevne. Billedet på Figur 3.3 indikerer ikke korrosion af fladstål i toppen af facaderne på Glistrup Skole, fordi tagudhængen har beskyttet mod vejrets påvirkninger.

Da der efter en gennemgang af det tilgængelig materiale stadig er uvished om facadernes opbygning, forpladernes tilstand og samling til bagpladerne, anbefales det bygherre at nedtage forplader som gjort på Glistrup Skole (Bilag 5.5). Det foreslås, at der tages udgangspunkt i bygning A på Holeby Skole, da den i forvejen er lukket for undervisning. Det vil være fordelagtigt at nedtage både facade på øverste og nederste etage, da der dermed kan registreres mulig korrosion af fladstål med og uden beskyttelse mod vejrets påvirkninger. Facader mod vest er mest udsat, så det anbefales at vælge elementer på denne side af bygningen.

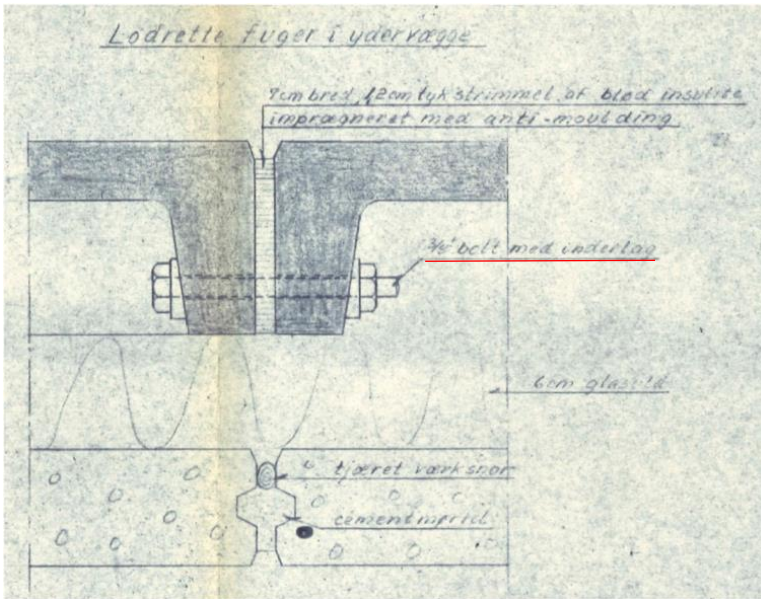
Figur 3.8: Samling ml. to forplader jf. BUILD notatet vedlagt som bilag 5.5

- I siderne har forpladen været fastgjort til naboplader, ligesom det er angivet på Figur 3.8 fra BUILD notatet i bilag 5.5.

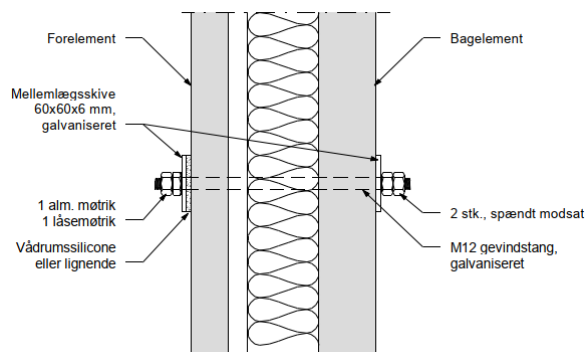
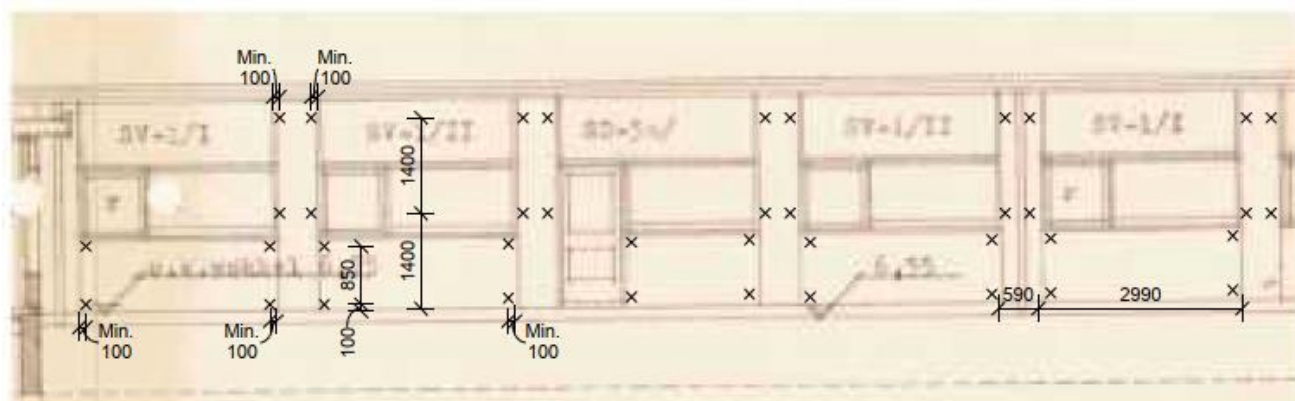
Figur 3.9: Gennemstiksanker, facader (Lyngkilde A/S)

Ulempen er især æstetisk, at der også er en del "knopskydninger" på den indvendige side i lokalerne, hvor der stikker flere gevindstænger med skive og to møtrikker ind i lokalerne, se nedenfor viste figur samt bilag 5.4 – foto 5.4.1.5. Herudover er ulempen også, at når den indvendige genopbygningen igangsættes, skal også laves et større indvendige arbejde i forbindelse med at alle lokalerne skal efterrepareres og males på ny.

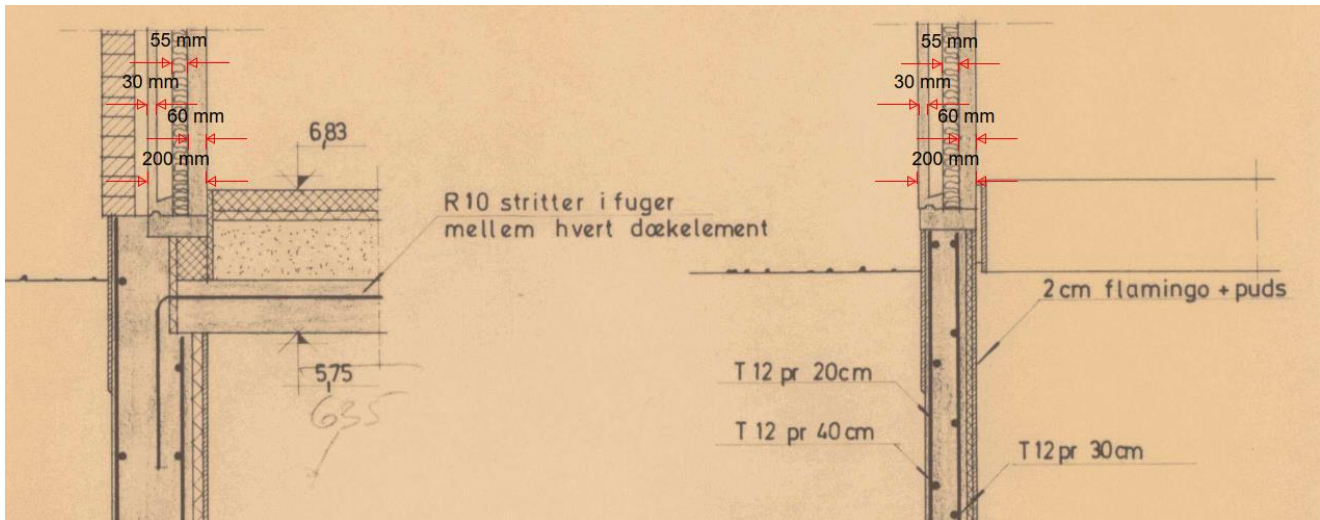
Figur 4.18: Facadeopbygning iht. betondetaljer, tegn. nr. 5708

Ovenstående beskrivelse af facadeopbygningen er taget fra typetegning 58 for Holeby Skole, Bygning A, men den stemmer ikke overens med opmåling på tegn nr. 5708 med jernbetondetaljer (Figur 4.18), da isolering her kun er ca. 55 mm. Opmålingen er næsten i overensstemmelse med facadeopbygningen for bygning A på STU Hunseby.

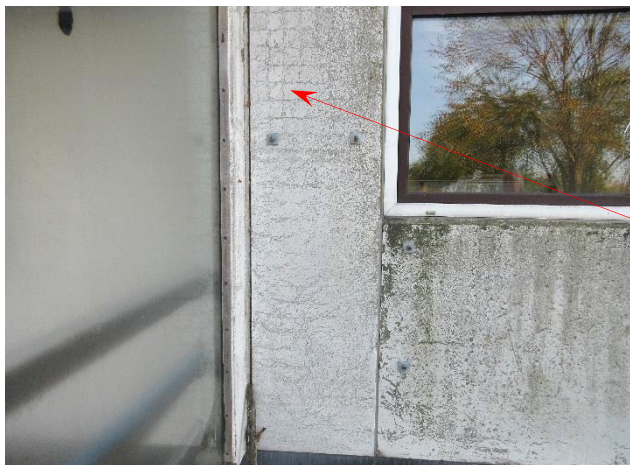
Foto 5.4.1.3

Gennemgående gevindstænger monteret, både i den høje plade og den lave plade under vindue.

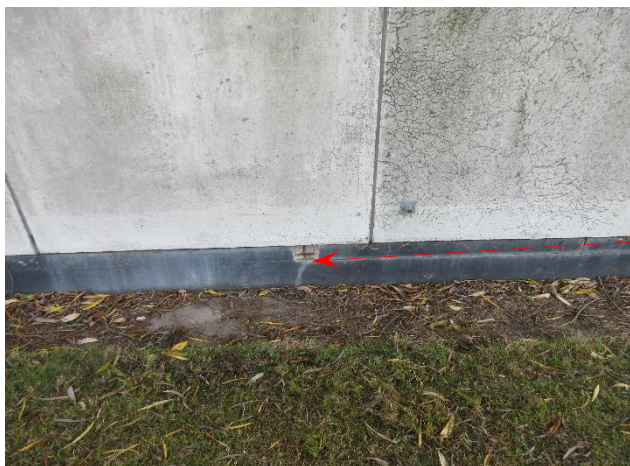
Foto 5.4.1.4

Mod øst ud mod vejen, er der en langsgående og en lodret revne samt en afskalning.

Den langsgående revne, kan være forårsaget af den lodrette revne, idet den del til venstre af soklen har sat sig. Umiddelbart fortsætter revnen ikke i samme omfang på venstre side af billedet.

Afskalningen kan skyldes en beton, der ikke har været tæt nok, manglende dæklag eller andet. Derved kan der været kommet vand til armeringen, som derved har "sprængt" betonen.

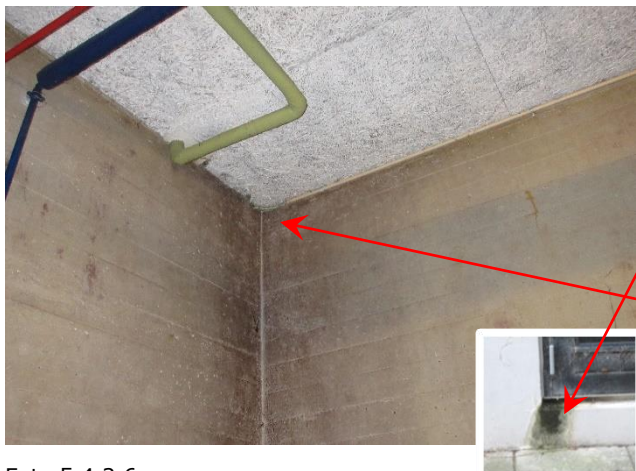
Foto 5.4.2.6

Selve betonen er i rimelig pæn stand, i betragtning af dens høje fugtbelastning.

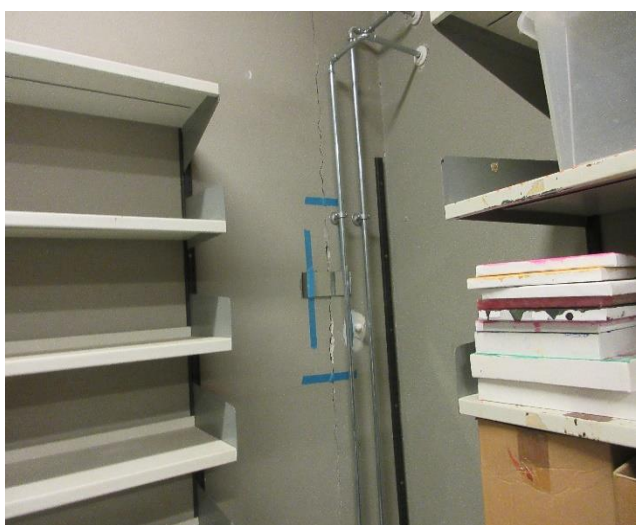
Foto 5.4.2.8

1) Lodret revne observeret i stueetagen. Placeringen er lige i hjørnet i gennemgangsbygningen mellem Bygning A og Bygning B's nordlige ende.

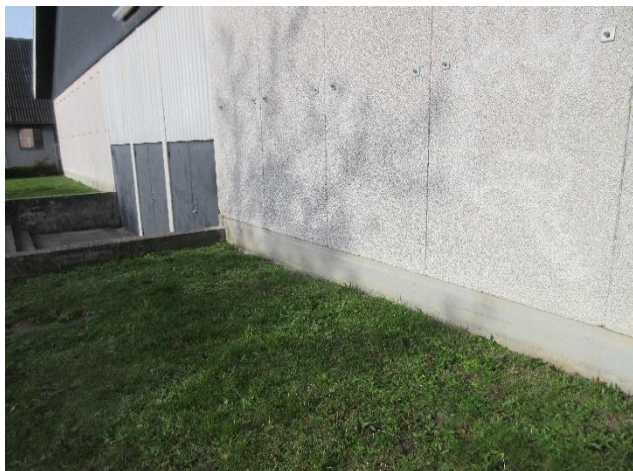
Foto 5.4.3.3

Gulvet i hallen er noget lavere end terrænkoten.
Fastgørelser af alle for-plader i hele gavlen.

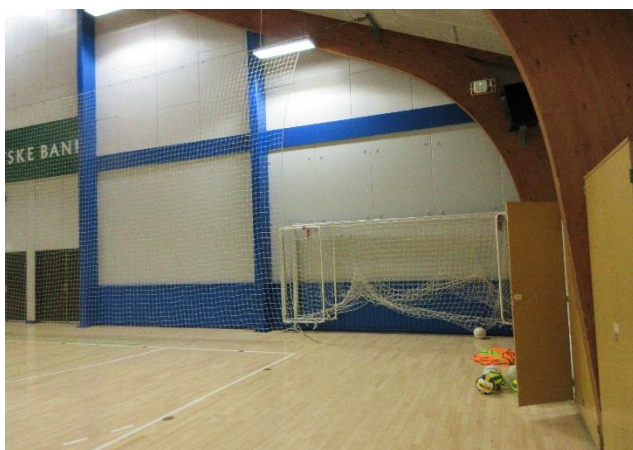
Foto 5.4.3.4

Belastningen på disse betonelementer hidrører
alene egenlast af beton og gavltrekant samt
nyttelast fra vind.

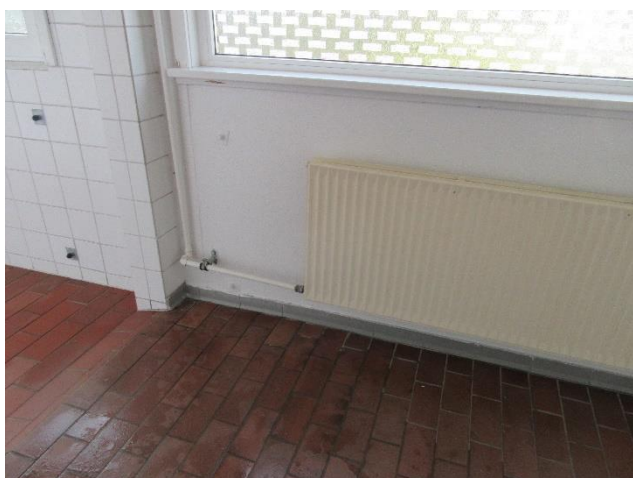
Foto 5.4.3.5

I omklædningsrum og bruserum er der også
monteret forstærkninger.

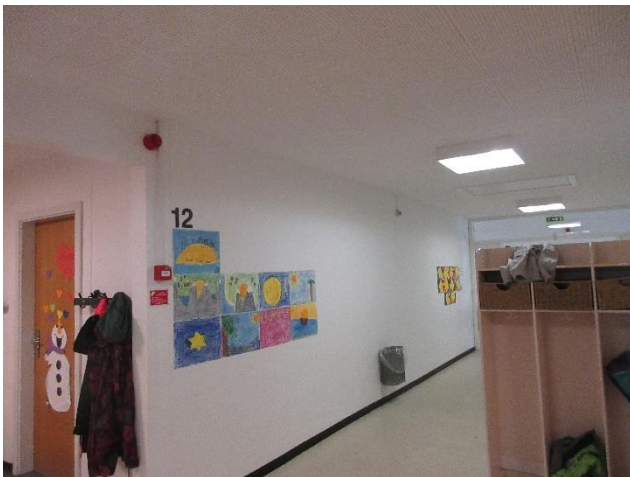
Foto 5.4.3.7

Alle vægge på alle tre skoler er uden revner og andre skader.

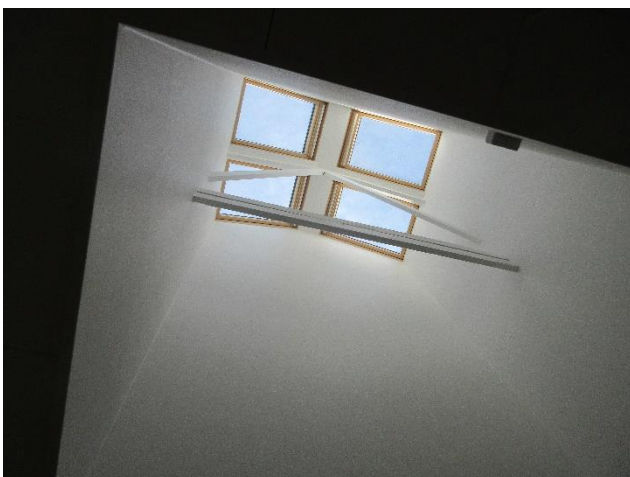
Foto 5.4.3.8

NIRAS har ikke kunne finde statisk dokumentation for denne del af arbejdet inde på byggesagen. Materialet er generelt ret mangelfuld – måske det skyldes, at alt materiale i sagen endnu ikke er digitaliseret.

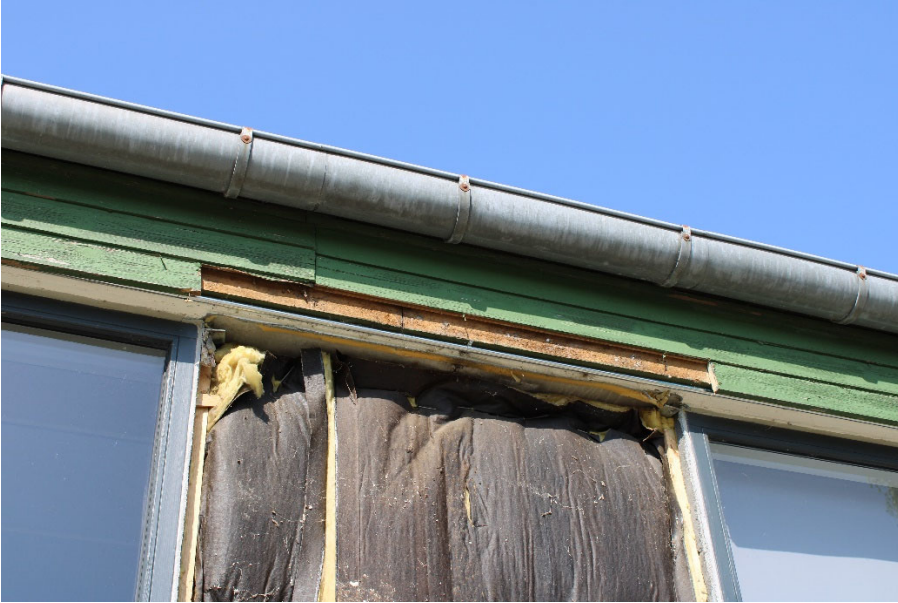
Det bemærkes, at der pt ikke er foretaget nærmere undersøgelser af facadeelementet. Betonen vurderes umiddelbart at være i en god tilstand. Besigtigelse af det nedtagne facadeelement indikerer at betydelig korrosion i de armeringsjern der ligger i kanterne/hjørnerne (de lodrette) af elementet har forårsaget lodrette revnedannelser i betonen og delvise skader på forbindelsen mellem jern og beton. Da kanterne i facadeelementerne udgør den væsentligste stivhed mod udbøjninger af facadeelementerne kan denne korrosion således medføre at facadeelementerne ikke længere kan optage en lodret belastning.

Figur 11. Facadeelement udtaget.

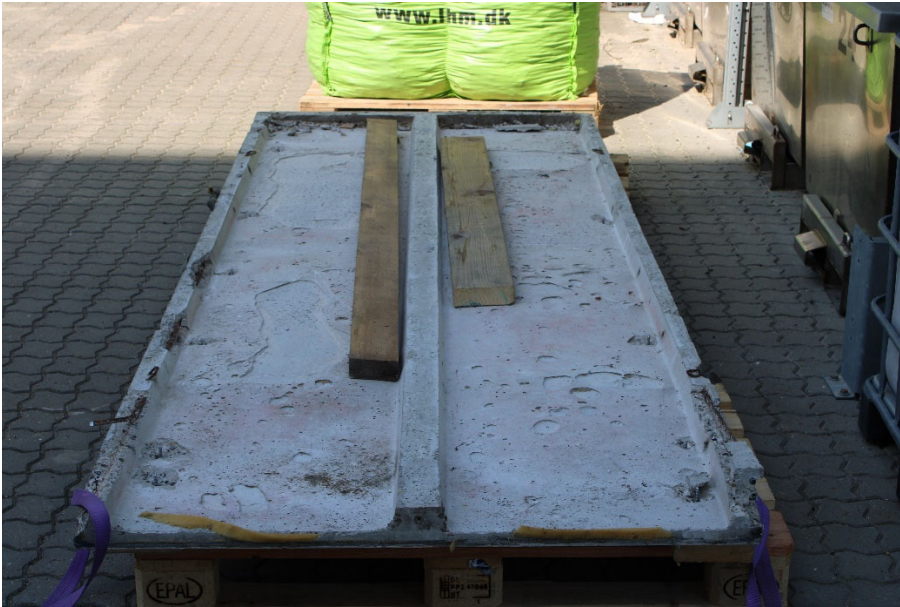
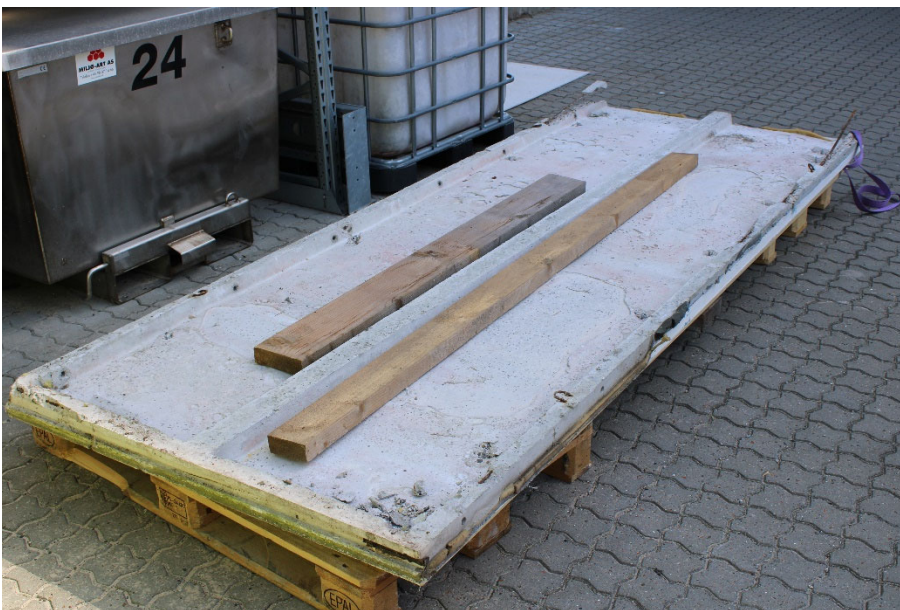
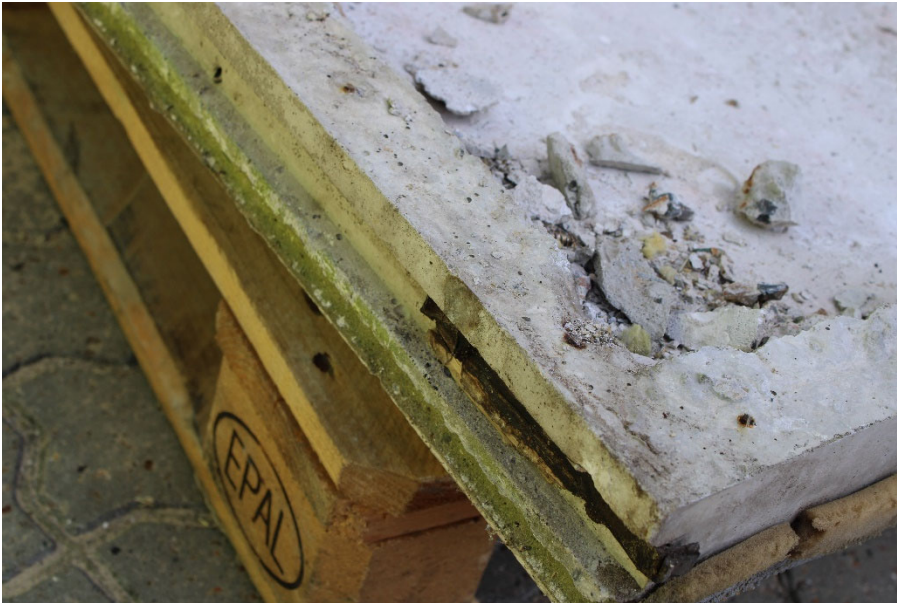
Figur 13. Nedtaget facadeelement.

Figur 14. Nedtaget facadeelement.

Figur 15. Nedtaget facadeelement.

Specielt for bygninger i 2 etager har vand fra regn haft mulighed for at trænge ind i fugerne over nederste facadeelement og bevirket korrosion af de små stålplader over disse. Derved er facadeelementer tilsyneladende kun fastholdt af fugerne rundt om elementet, og kan være årsagen til at nogle facadeelementer har relativt store udbøjninger i toppen af elementet. Dette kan indebære en fare for at facadeelementet kan skride ud.

De relativt store udbøjninger på midten af nogle facadeelementer kan også indebære en risiko for svigt af elementerne. Øverste facadeelementer i 2 etages bygninger og facadeelementer i 1 etages bygninger er beskyttet af udhæng og dermed indtrængning af regnvand og efterfølgende korrosion.

På basis af ovenstående anbefales at facadeelementer i alle bygninger opført med Bach & Egmosse byggesystemet gennemgås med fokus på udbøjninger, revner og evt. tegn på korrosion og at de evt. sikres med klæbeankre indtil en mere detaljeret undersøgelse foretages. Der bør være speciel fokus på nederste facadeelementer i bygninger med 2 etager og øvrige bygninger hvor udhæng ikke beskytter øverste del af facadeelementet.
