# BELÆGNINGSTILSTAND FOR VEJE I GRUNDEJERFORENINGEN TJØRNELY

NOTAT

A127989-A-003

Notat af belægningstilstanden

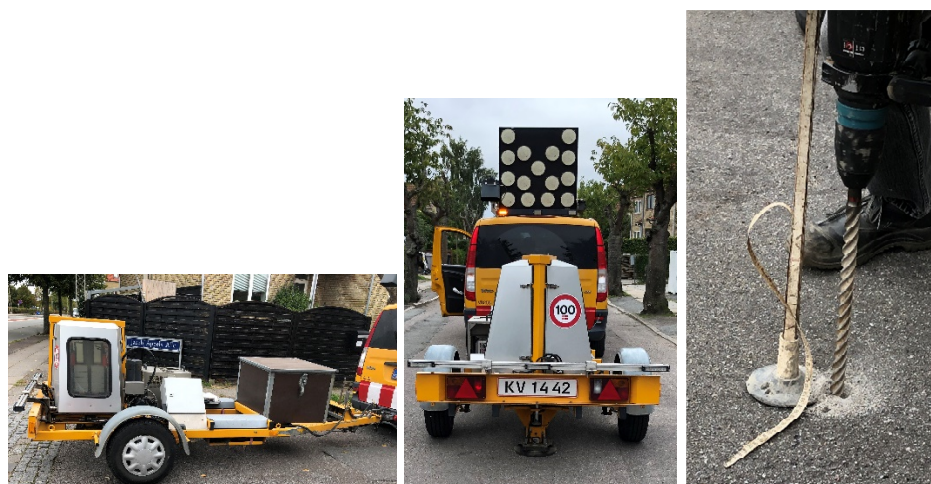
Figur 11 Til venstre: Bæreevnmåling (FWD) på strækningerne. Måling hver 50 m, og 1 måling på hver af stikvejene samt 1 måling på P-plads. Til højre: Boroskopmålinger. Der er udført 7 af disse. Hullerne lukkes med kold asfalt.

Det skal bemærkes, at der er forskel på lagtykkelserne målt med boroskop og registreret med borekerner på strækningerne Jacob Appels Alle og Snoghøj Allé, mens tykkelserne på stikvejene og på Vosborgvej stemmer overens.
