Plan for fiskepleje i **Karup Å**

Plan nr. 87-2022

Faglig rapport nr. 87 fra DTU Aqua, Institut for Akvatiske Ressourcer, Sektion for Ferskvandsfiskeri og -økologi.

Titel: Plan for fiskepleje i Karup Å

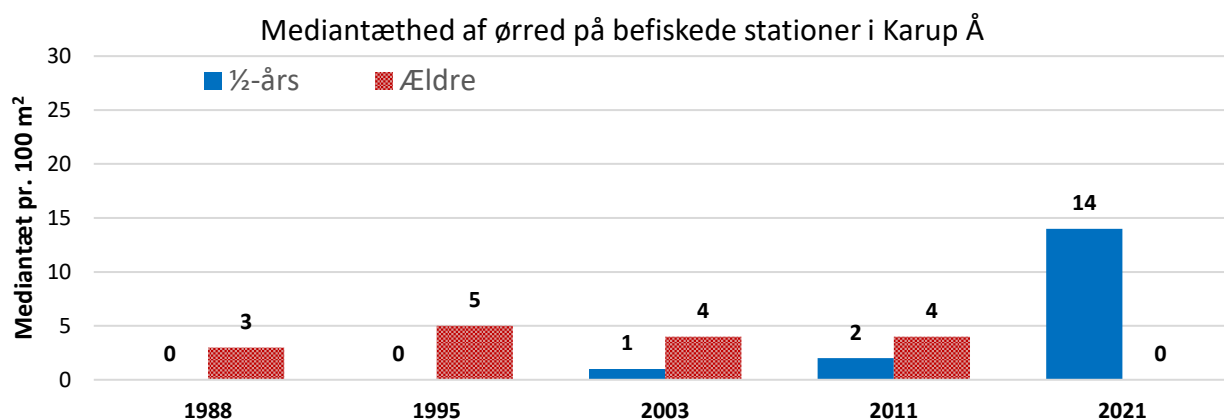
Figur 2. Udvikling i mediantæthed af ½-års og ældre ørreder på de befiskede stationer, målt som antal ørreder pr. 100 m² vandløb. Bemærk, at figuren også medtager vandløb, der er bredere end to meter, idet der hermed kan sammenlignes med tidligere opgørelser af data for de samme stationer.
