## Brandriskreducerande åtgärder vid fartygstransport

Brandriskreducerande åtgärder för lastfartyg Lövsta Kraftvärme LKV, komplettering MKB

**Dokumenttyp:** Brandriskreducerande åtgärder vid fartygstransport

**Uppdragsgivare:** Stockholm Exergi

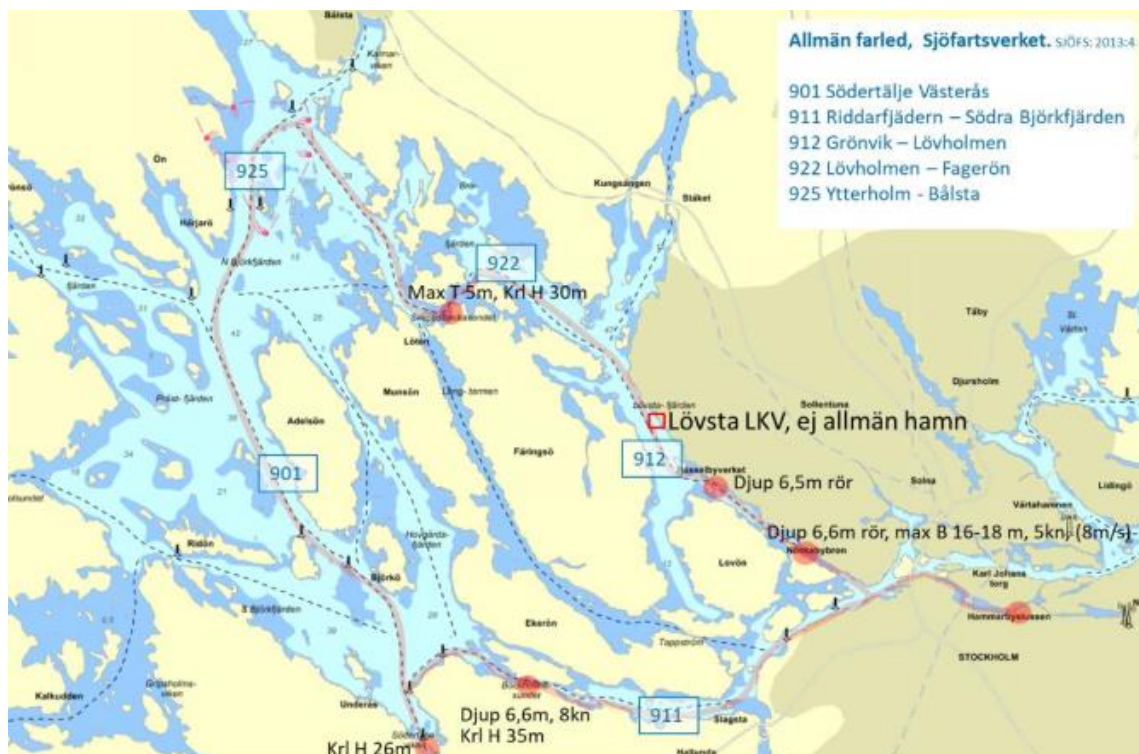
Figur 2 Farled från Södertälje till Lövsta (röd linje). Två alternativa rutter. [4]

Transporterna ankommer Lövsta via Skeppsbacka eller Nockebysundet från Södertälje [4]. När Hässelbyverket avvecklas kommer trafiken till Hässelby att upphöra (ca 60 stycken under perioden november till april) och ersättas av trafiken till Lövsta.

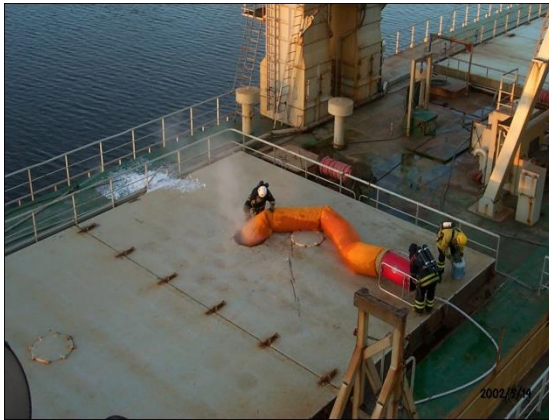
Bild 1 Påföring av skum till lastutrymmet. ©Martin Uulas

- Säkerställa att lastluckorna är täta och stängda vid transport.
- Vid konstaterad brand i något av lastutrymmena tillförs lättskum, utan PFAS, via inspektionslucka.
- När lastutrymmet är skumfyllt öppnas luckorna för att påbörja lämpning av lasten till kaj och släckvattenbassänger.

Ovanstående redovisas i den insatsplan och de insatskort som blir aktuella när anläggningen är i drift. Med ovanstående rutiner och åtgärder reduceras konsekvensen väsentligt. Se nedanstående foton som exempel.
