MIDLERTIDIG RISIKO- OG SÅRBARHETSANALYSE

Sak: 2017-053 Boliger og forretninger på Tiller.

Forfatter: Torstein Strand, Rasmus Bolvig Hansen Voll Arkitekter

Dato: 16.03.2018

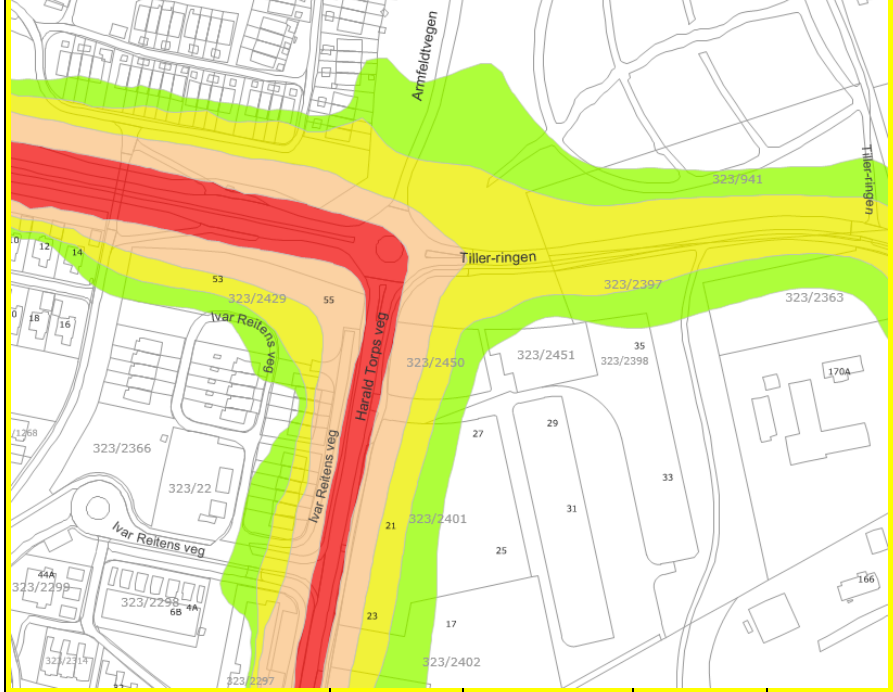
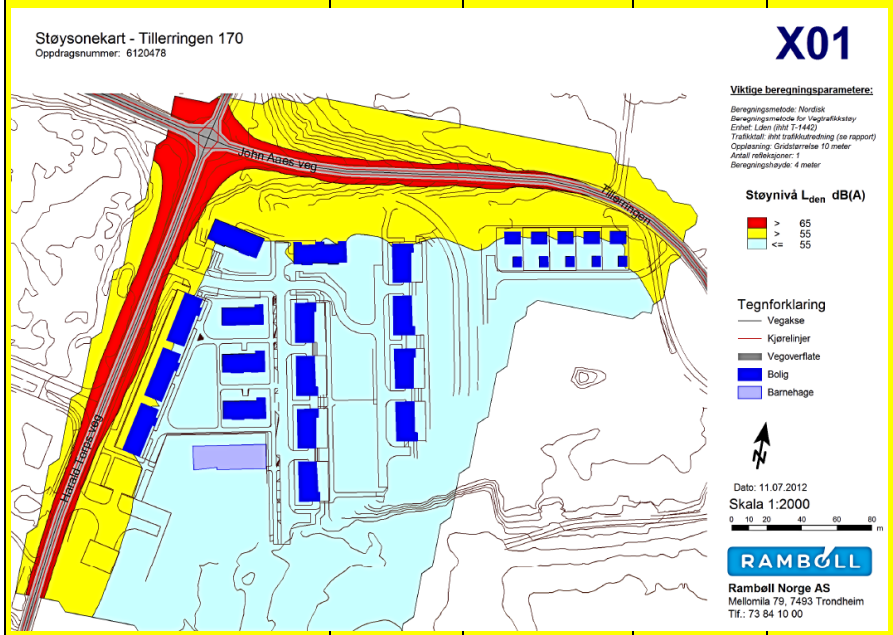
28. Støv og støy; trafikk	Ja	Sannsynlig	Mindre alvorlig	<p>Trondheim kommunes støykart (øverst til venstre) viser at deler av planområdet er innenfor oransje og gule støyverdier. Det er Harald Torps veg og John Aaes veg som er dominerende støykilder.</p> <p>Støyrapport, som fulgte gjld. regulering (Rambøll, oppdrag 6120478, dato 2012.09.26) viser støysonekart med skissert utbygging (nederst til venstre). Som det går frem vil bygg langsmed veier danne støyskjermer mot trafikken og beskytte bakenforliggende uteoppholdsarealer mot støy.</p> <p>Støyrapport må oppdateres for å vise støysituasjonen med nytt plangrep</p>
