## InternetLink Teknisk vejledning

## - InternetLink 2.0

InternetLink anvendes til data hjemtagning fra kommunikationsboksene CG-Link og DAT-Boks til TeleLink Centret via en vilkårlig internet forbindelse.

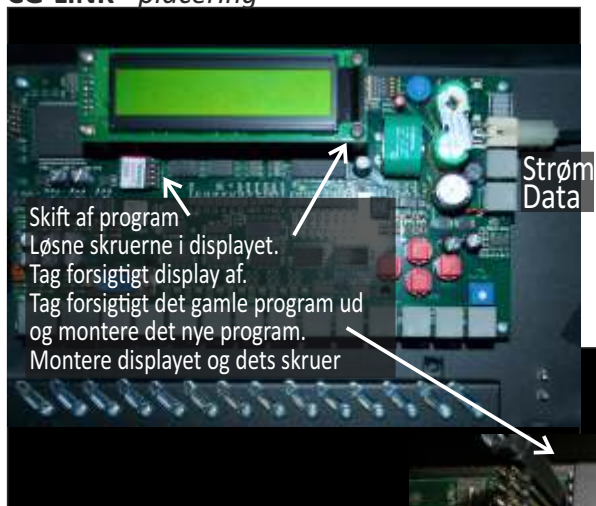
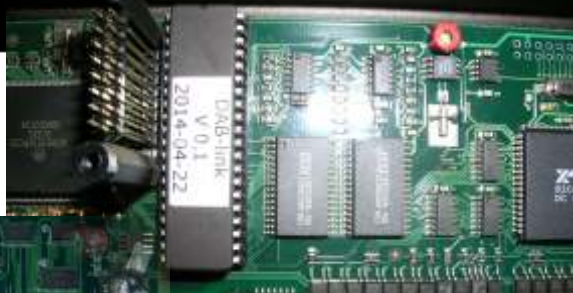
## CG-LINK - placering

Det lille hak i programmet  
skal vende opad

1. Først oprettes InternetLink enheden i TeleLink med de på enheden anførte serienummer. (5 ciffer)
2. Det medfølgende program udskiftes i kommunikationsboksen printet. (CG-Link / DAT-Boks)  
Vær påpasselig så benene på programmet ikke lider overlast.
3. Internet forbindelse klikkes i porten og tilsluttes internet
4. 6 ledet data-kabel med modularstik monteres i en af de 4 porte
5. Tilslut strøm (power) med 6 ledet kabel med modularstik, som tilsluttes i kommunikationsboksen strømudtag. (CG Link - Datboks)

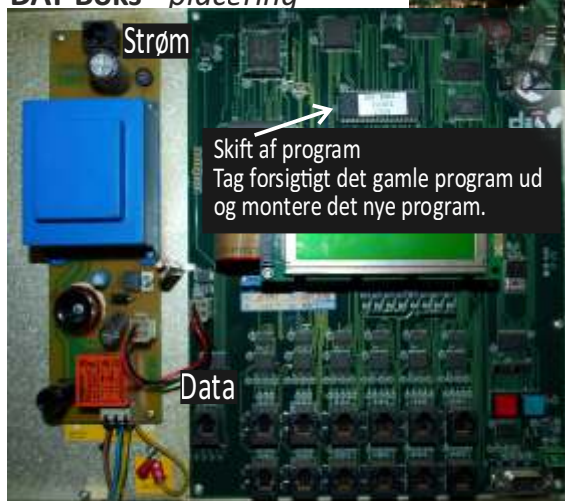
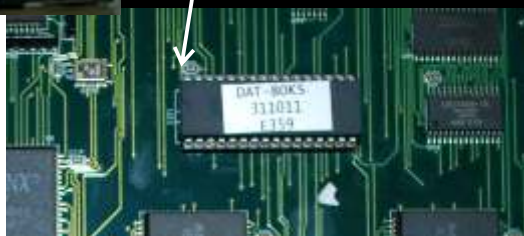
## DAT-Boks - placering

Det lille hak i programmet  
skal vende mod venstre

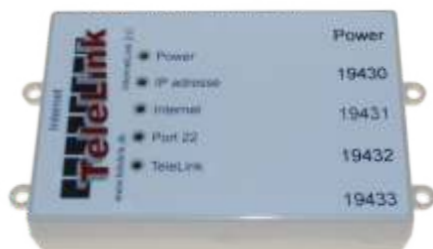
## **InternetLink 2.0**

- har indbygget booster på alle porte
- har indbygget LED der viser statuser
- kan tilsluttes direkte til Kommunikationsboksens strømudtag (CG-Link / Datboks)
