Dyrekærgård GF

Notat

Udgave: 1
Dato: 2021-03-19
Rev. dato: -
Sag nr.: 20-0119
Udført/kontrol: LRA/NBN

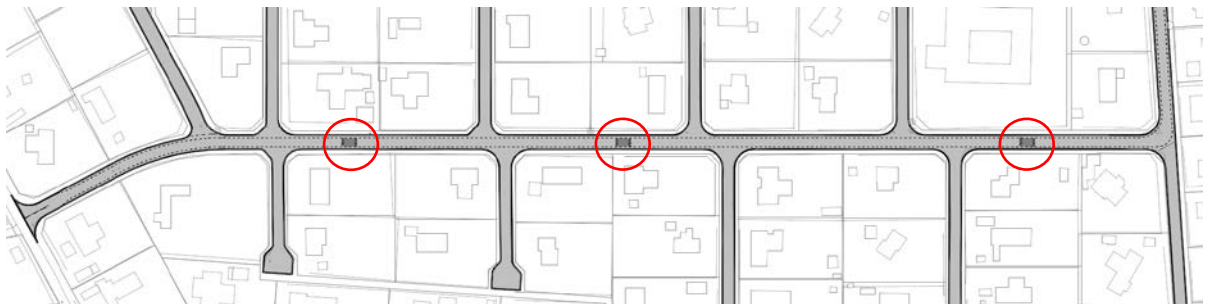
Bumpene udføres som et typegodkendt cirkelbump, som er 6,50 m langt og har en højde på 10 cm.

Da 2 minus 1 veje ifølge vejdirektoratets erfaringer ikke virker hastighedsnedsættende i sig selv, tilføjes der 3 bump på Rivedalen. Det første bump er placeret ca. 50 m syd for svinget på Rivedalen, ca. 110 m syd for det placeres det næste bump og det sidste bump placeres ca. 50 m fra Helenevangen.

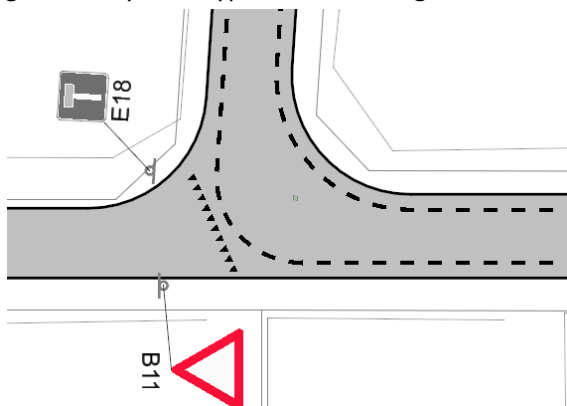
Der placeres et B11 (ubetinget vigepligt) ved det vestlige ben af krydset mellem Rivedalen og Helenevangen. Dette gøres for at gøre ekstra opmærksom på de ændrede vigepligtsforhold i krydset, grundet krydset atypiske udformning.
