Kulturförvaltningen
Diarienummer: KU 2023-01148
2024-12-20 FÖRHANDSKOPIA

Vård- och underhållsplan för Edsleskogs prästgård, fastigheten Edsleskogs prästgård 1:35, Edsleskogs socken, Åmåls kommun

Beställare: Dalslands Fornminnes- och Hembygdsförbund

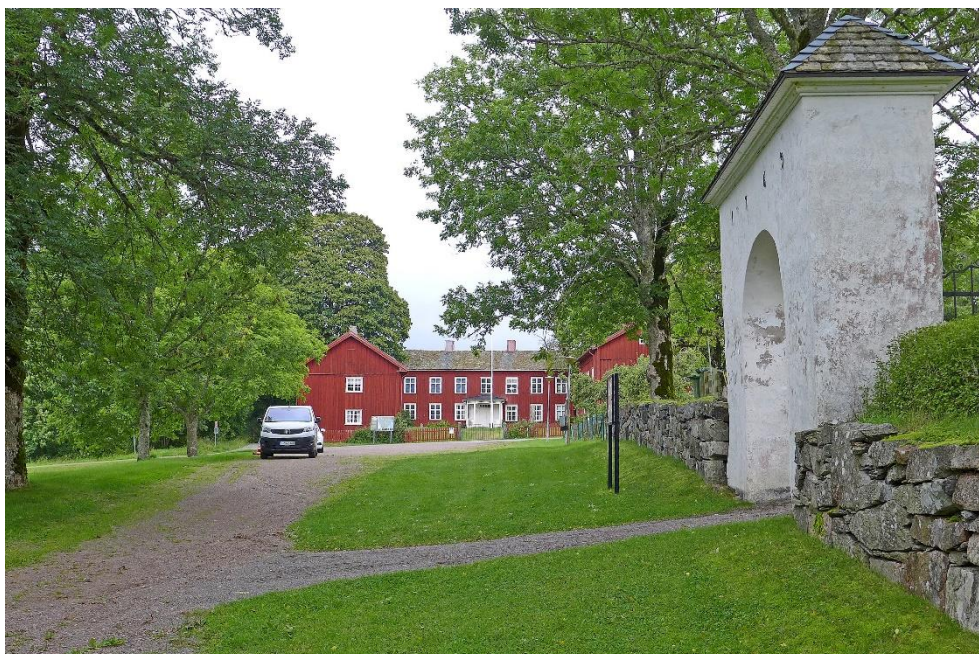
Edsleskogs prästgård ligger i direkt anslutning till den gamla kyrkplatsen. I bildens högra del syns stigluckan till kyrkogården där ruinerna efter den medeltida tegelkyrkan finns. Vy från söder. Foto: Ulf Larsson.

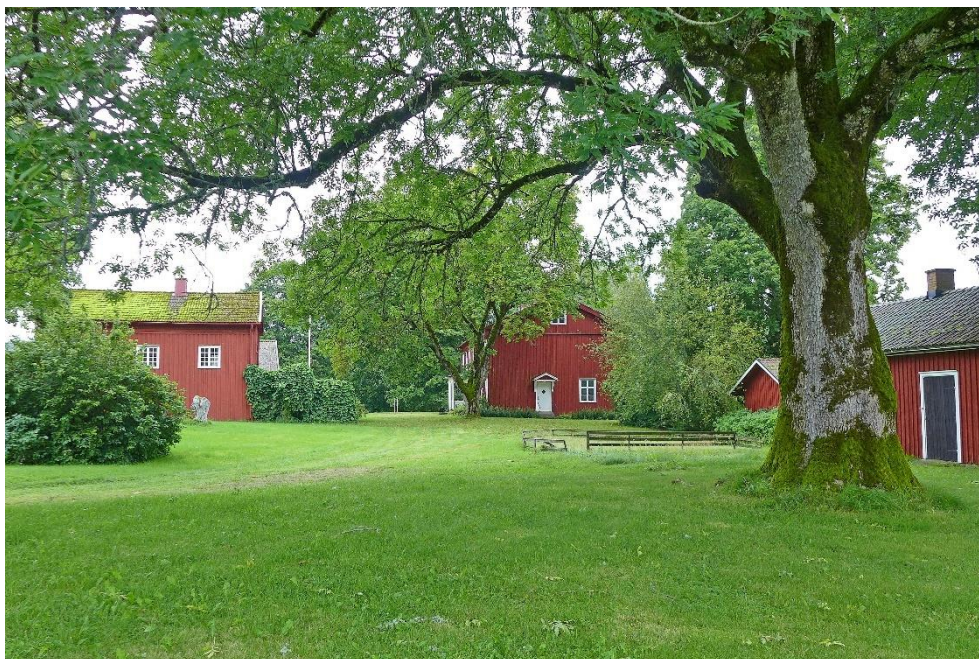
På den östra delen av Edsleskogs prästgård finns spår efter en äldre trädgårdsanläggning med stora lövträd, buskar och annan vegetation. I fonden syns gaveln på huvudbyggnaden samt den östra flygeln. I bildens högra del skymtar avträdet och garagebyggnaden bakom en stor ask. Vy från öster. Foto: Ulf Larsson.

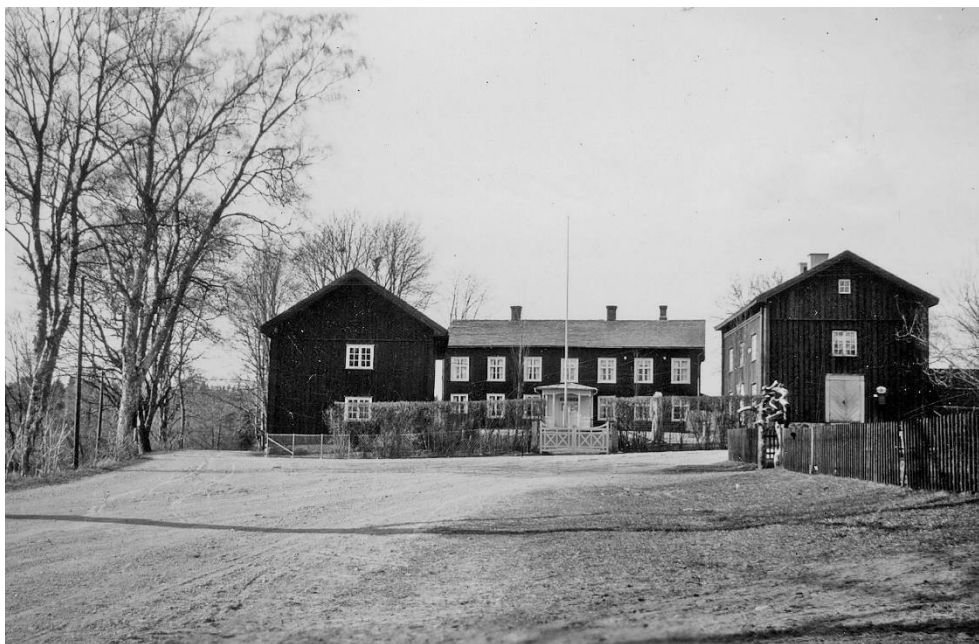
Fotografi av Edsleskogs prästgård från 1939. Jämför med omslagsbilden från 2024. Notera att huvudbyggnaden har tre skorstenar. Vy från söder. Fotograf okänd. Vänersborgs museums arkiv. Bildnr: VMEDS0075

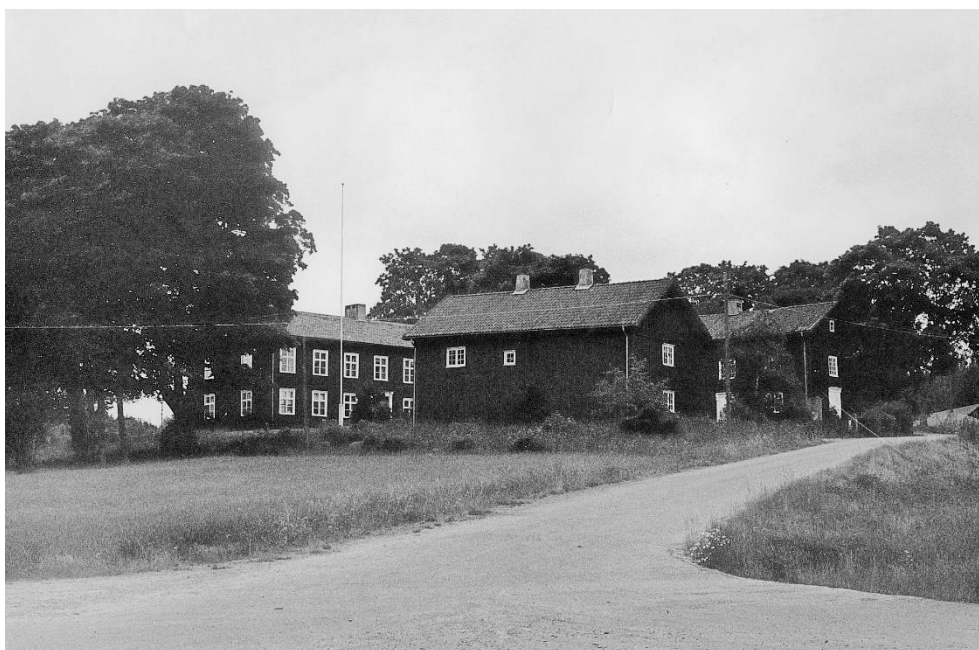
Fotografi av prästgården från 1976, taget i samband med byggnadsinventeringen som utfördes av Älvsborgs läns museiförening (sedermera Älvsborgs länsmuseum). Lägg märke till att flaggstången flyttats till ett nytt läge mellan huvudbyggnaden och västra flygeln, där ett fundament för flaggstången ännu finns kvar. Notera även hur lite träd och vegetation det finns vid den västra flygeln. Vy från sydväst. Foto: Anna-Lena Nordström. Vänersborgs museums arkiv. Bildnr: VMEDS0088

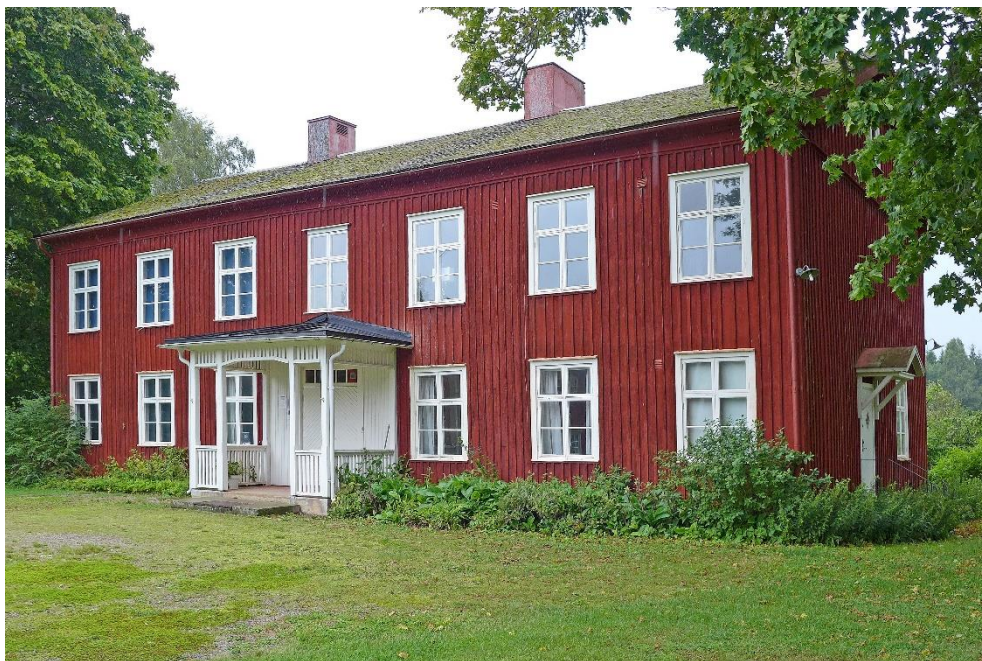
Prästgårdens huvudbyggnad i augusti 2024. Vy från sydost. Foto: Ulf Larsson.

Huset är timrat på en naturstensgrund, som på framsidan är relativt låg men på baksidan utgörs av en nästan meterhög grund av rejäla grundstenar. Längs baksidan finns som ovan nämnts ett källarutrymme med väggar av betong. Fasaderna är klädda med faluröd locklistpanel av olika ålder och dimension, spikad med såväl äldre smidd spik som yngre spik. Taket täcks av skiffer, troligen av Dalslandstyp. Skorstenarna är inklädda med plåt. Med undantag för vindsfönstren utgörs byggnadens fönster av kopplade tvåglas-

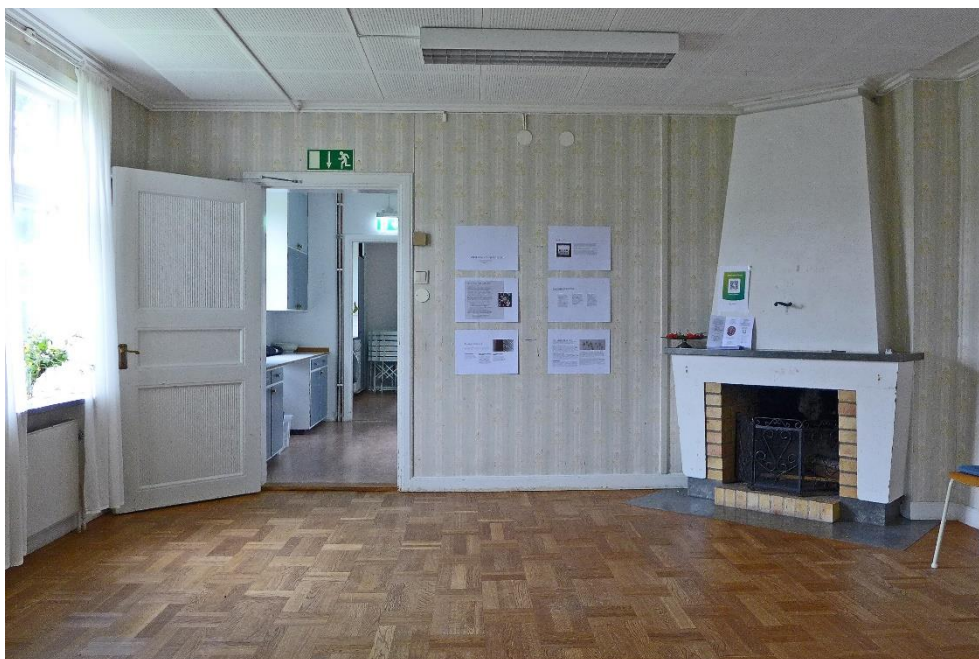
Salen i huvudbyggnadens bottenvåning i augusti 2024. Innerdörren med profilerade foder, den modernistiskt utformade eldstaden samt parkettgolvet är komponenter som bidrar till rummets karaktär från 1900-talets mitt. Foto: Ulf Larsson.

Invändigt präglas huset av renoveringen och ombyggnaden från 1900-talets mitt, särskilt på bottenvåningen. Exempelvis avspeglas detta i innertakens beklädnad med träfiberskivor, ibland monterade i mönster med fris och med enkelt utformade taklister, parkettgolv i ett par av rummen, innerdörrarnas säregna utformning med räfflade fyllningar samt dörr- och fönsterfoder med modern profilering. Dessutom är den öppna spisen i bottenvåningens sal mycket karaktäristisk vad gäller utformning och material. Olika årsringar avspeglas även i köksinredningar, som huvudsakligen bär spår av tiden kring 1960-talet, med enstaka äldre och yngre inslag.

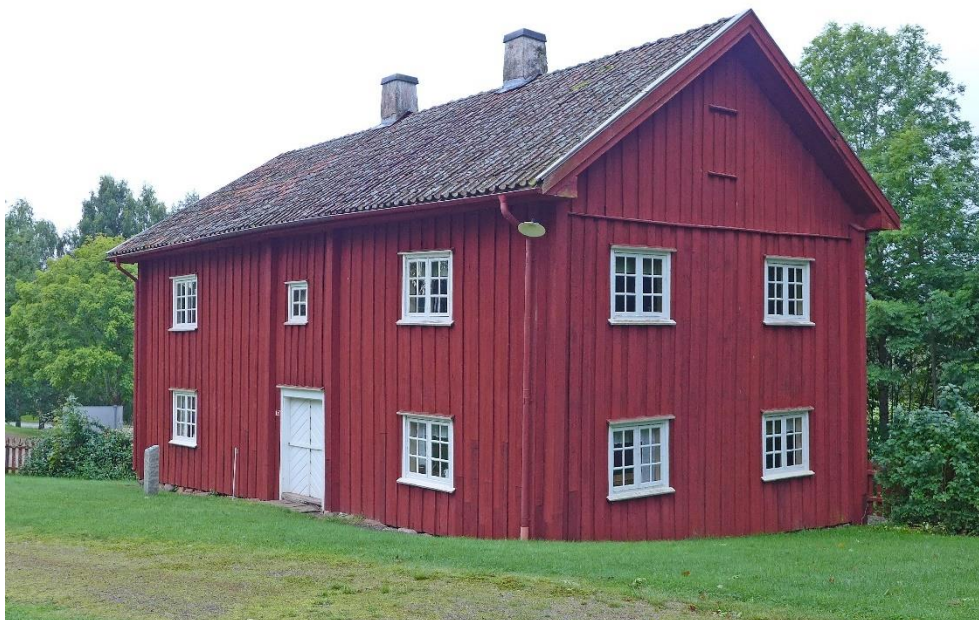
Västra flygelbyggnaden i augusti 2024. Vy från nordost. Foto: Ulf Larsson.

Flygelbyggnaden är timrad i två våningar med utskjutande knutar på en kallmurad naturstensgrund, som på framsidan och norra gaveln är låg och på baksidan delvis fylls ut av liggande timmer. Fasaderna är klädda med faluröd lockpanel med panelbräder i rejäla dimensioner, spikad med olika typer av spik. Taket täcks av enkupigt tegel mednockpannor. Skorstenarna är putsade med kransar av plåt. Byggnadens fönster är av äldre modell med småspröjsad ytterbåge och utan innerbågar. Fönstrens utformning och typ av beslag tyder på att fönstren torde vara från 1800-talet. Den inåtgående ytterdörren med stomme av stående bräder och utvändig panelbeklädnad är av ålderdomlig modell, men ger intryck av att vara tillverkad under 1900-talet.

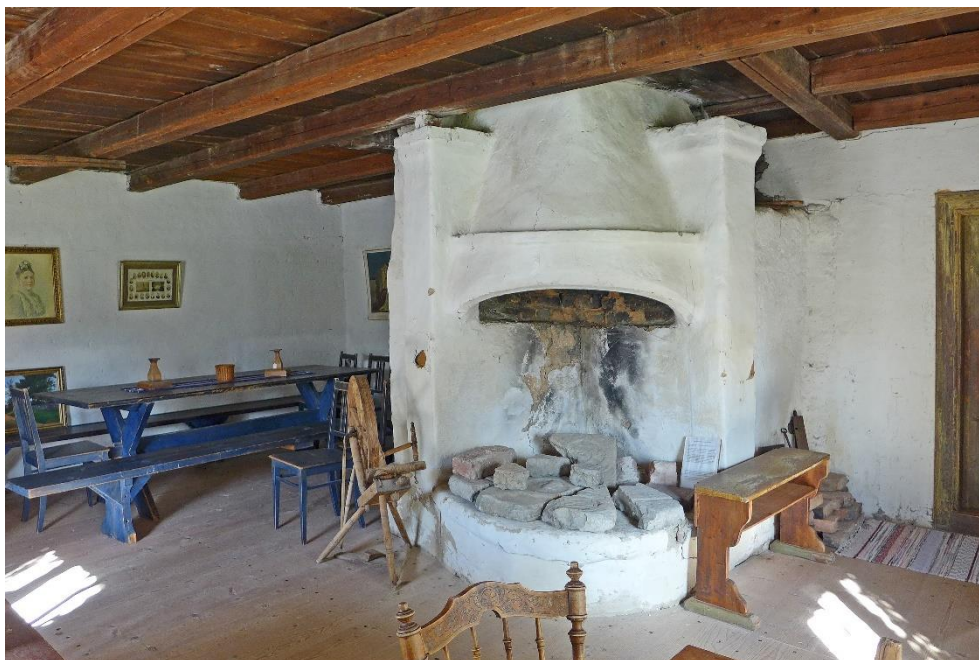
Det stora rummet i den södra delen av flygelbyggnadens bottenvåning i augusti 2024. Den öppna eldstaden, de synliga takbjälkarna och de breda golvbräderna bidrar till rummets ålderdomliga karaktär. Foto: Ulf Larsson.

Interiören är ålderdomligt bevarad med vitlimmade eller obehandlade timmerväggar respektive lerklinade väggar, breda golvbräder, tidstypiska snickeriprofiler samt ålderdomliga eldstäder. Troligen är en del golvbräder och snickerier m.m. på bottenvåningen av yngre datum, men är tillverkade med stor pietet för att smälta in i den ålderdomliga interiören. I flygelbyggnaden finns det gott om slitage och annan värdefull patina som vittnar om tidigare användning.

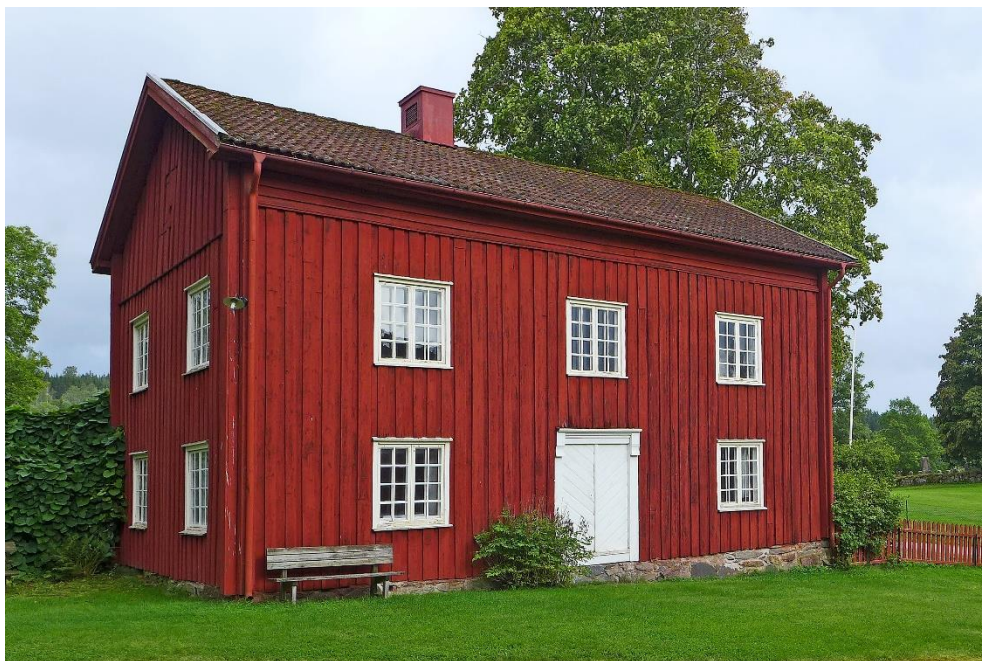
Östra flygelbyggnaden i augusti 2024. Vy från nordväst. Foto: Ulf Larsson.

Flygelbyggnaden är timrad i två våningar med utskjutande knutar på en naturstensgrund, som på baksidan förefaller ha kompletterats med murade block av betonghålstén. Fasaderna är klädda med faluröd lockpanel av olika ålder och dimension, spikad med såväl äldre smidd spik som yngre spik. Taket täcks av tvåkupiga betongpannor med nockpannor. Idag finns bara en skorsten kvar och den är klädd med plåt. Byggnadens fönster är av äldre modell där såväl ytterbågarna som de lösa innerbågarna är småspröjsade.

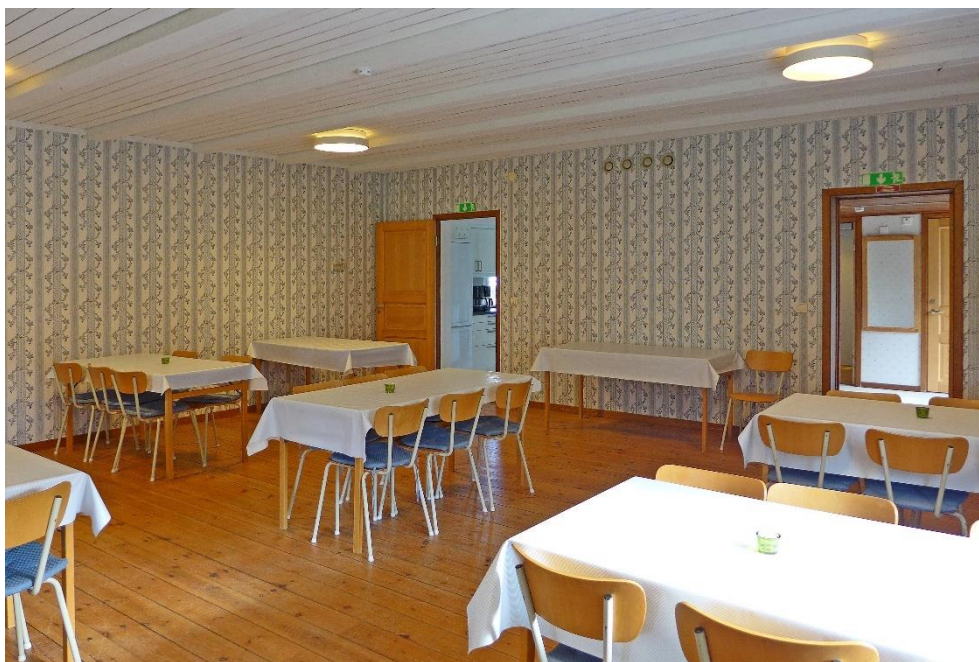
*Samlingsalen i den norra delen av flygelbyggnadens bottenvåning i augusti 2024.
Foto: Ulf Larsson.*

Invändigt har olika tiders ombyggnader raderat det mesta av husets ursprungliga interiör. Kvar finns dock äldre bräntak i några rum på båda våningsplanen i den södra delen av huset samt i det stora utrymmet på övervåningen över samlingsalen i norr. I detta utrymme, som inte har använts under lång tid, finns även en kraftig, handhyvlad taklist målad i rödbrun kulör bevarad, liksom en kvadratisk ventilationsöppning med trågaller i takets mitt. I övrigt präglas husets interiör av olika tiders renoveringar.

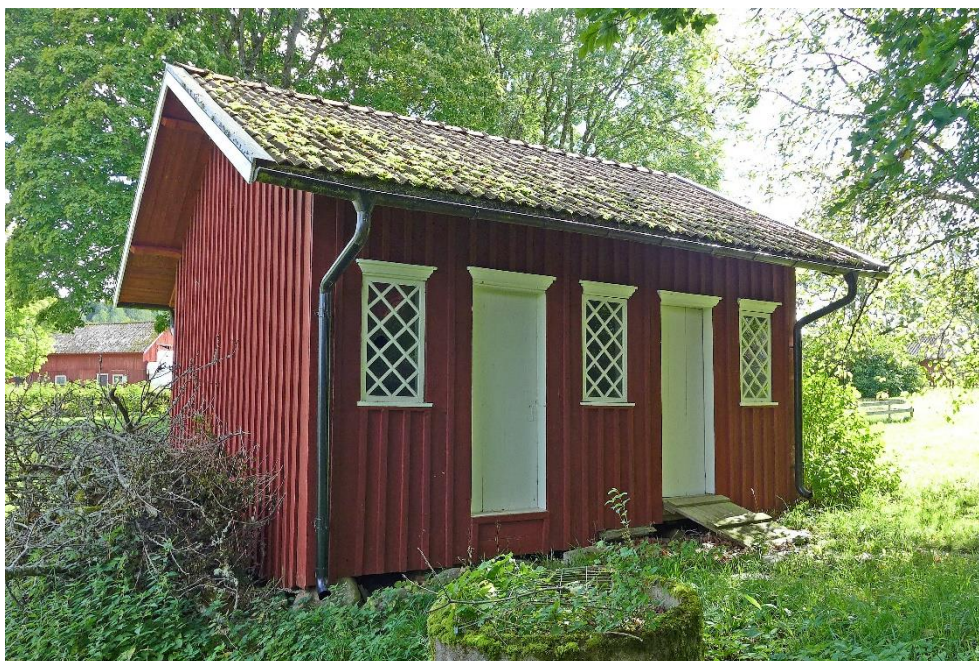
Avträdet i augusti 2024. Vy från nordväst. Foto: Ulf Larsson.

Byggnaden med avträdet är uppfört med en stolpverksstomme på en låg naturstensgrund. Fasaderna är klädda med faluröd locklistpanel och taket täcks av tvåkupigt tegel mednockpannor. Byggnadens huvudfasad mot väster är symmetriskt gestaltad med två dörrar och tre småspröjsade fönster, samtliga under profilerade överstycken. Byggnadens fönster är av äldre modell med diagonalspröjsade ytterbågar och utan innerbågar. Av de två ytterdörrarna är den norra igensatt inifrån, medan den södra dörren utgörs av en inåtgående bräddörr.

Interiören är enkelt utformad med väggar, golv och tak av bräder. I det större utrymmet finns rester av tapeter på väggarna och linoleummatta på golvet, vilket tyder på att den delen av byggnaden under någon period, troligen 1900-talets mitt, varit mer ombonad. Med undantag för fönsterfoder av 1800-talsmodell på något av fönstren är inredningen tidlös och enkel.

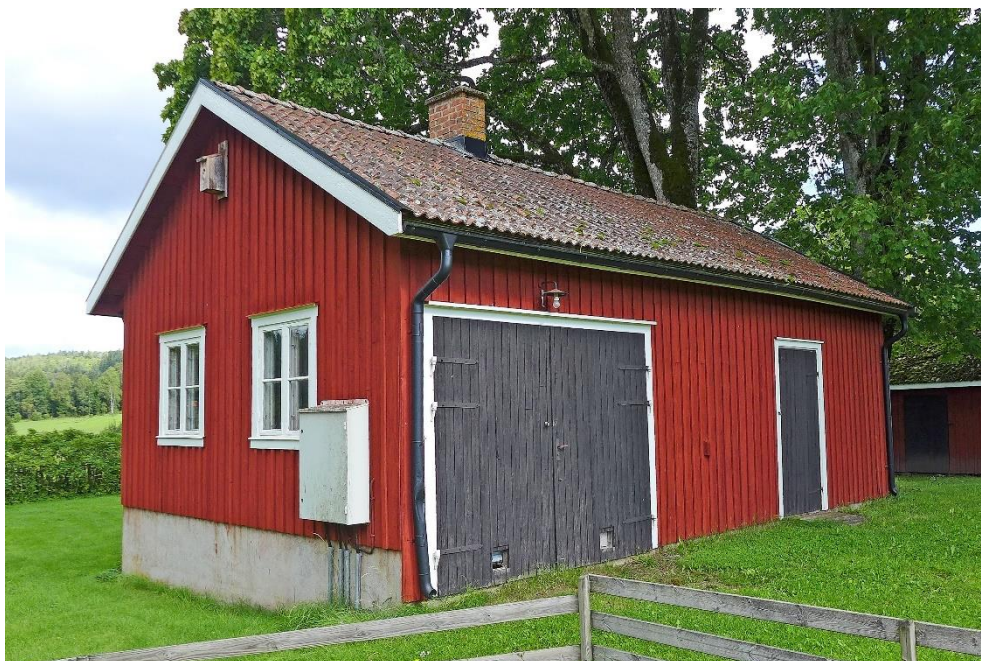
Garaget i augusti 2024. Vy från nordväst. Foto: Ulf Larsson.

Garaget är uppfört med en stolpverksstomme på en gjuten betonggrund. Fasaderna är klädda med faluröd locklistpanel. Taket täcks av tvåkupigt tegel mednockpannor och en rak skorsten av rött tegel kröner nacken. På byggnadens huvudfasad mot söder finns en port och en bräddörr. Byggnadens båda spröjsade fönster har lösa innerbågar och finns på den västra gaveln. Fönstrens hörnbeslag är av tidig 1900-talsmodell.

Garaget har ett gjutet betonggolv, medan väggar och tak är klädda med asbestcementskivor. Ett meterhögt parti av väggen i garaget utgörs av en gjuten betongklack, troligen en rest från en äldre eldstad. Garageportens dörrblad är invändigt klädda med plåt. Den östra delen av byggnaden har jordgolv. Väggarna utgörs av fasadpanelens insida och innertak saknas. I den invändiga bräddväggen mellan utrymmena finns en putsad murstock.

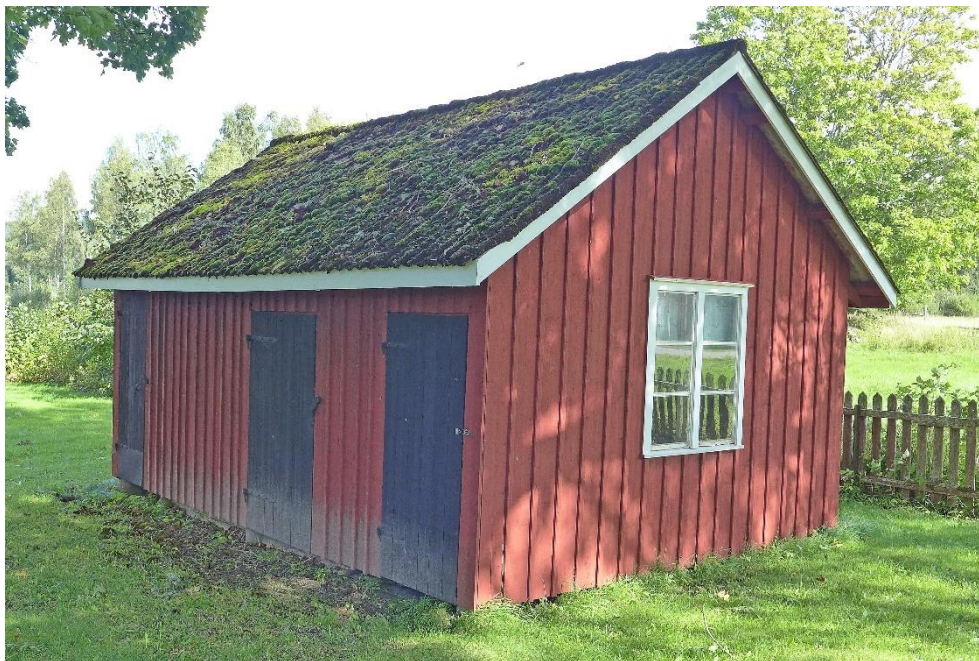
Uthuset i augusti 2024. Vy från sydväst. Foto: Ulf Larsson.

Uthusbyggnaden är uppförd med en stolpverksstomme, som delvis kompletterats med nytt virke. Grunden, som tidigare torde ha utgjorts av natursten har ersatts med gjutna betongplintar. Fasaderna är klädda med faluröd locklistpanel, som förefaller vara relativt sentida. Taket täcks av sinuskorrugerade asbestcementskivor. På byggnadens huvudfasad mot väster finns tre bräddörrar. På gavlarna finns vardera ett fönster av olika typ och ålder.

Interiören är enkelt utformad med jord- respektive brädgolv, väggar av bräder och brädtak endast i avträdet. Inredningen spartansk och enkel utan några påkostade snickeridetaljer.
