Spørgsmål i forbindelse med Grundejerforeningens generalforsamling 20. juni 2021 og faktabaserede svar baseret på offentligt tilgængelige data.

Udarbejdet 7. juni 2021 af Steen Ø. Dahl – Tejnvej 1

1. Hvor høje vandstande er observeret under storm i Sejerø Bugt? - og hvilken betydning har det for vores ejendomme i relation til oversvømmelse fra havet? – herunder også i fremtiden ved stigende middelvandstand?

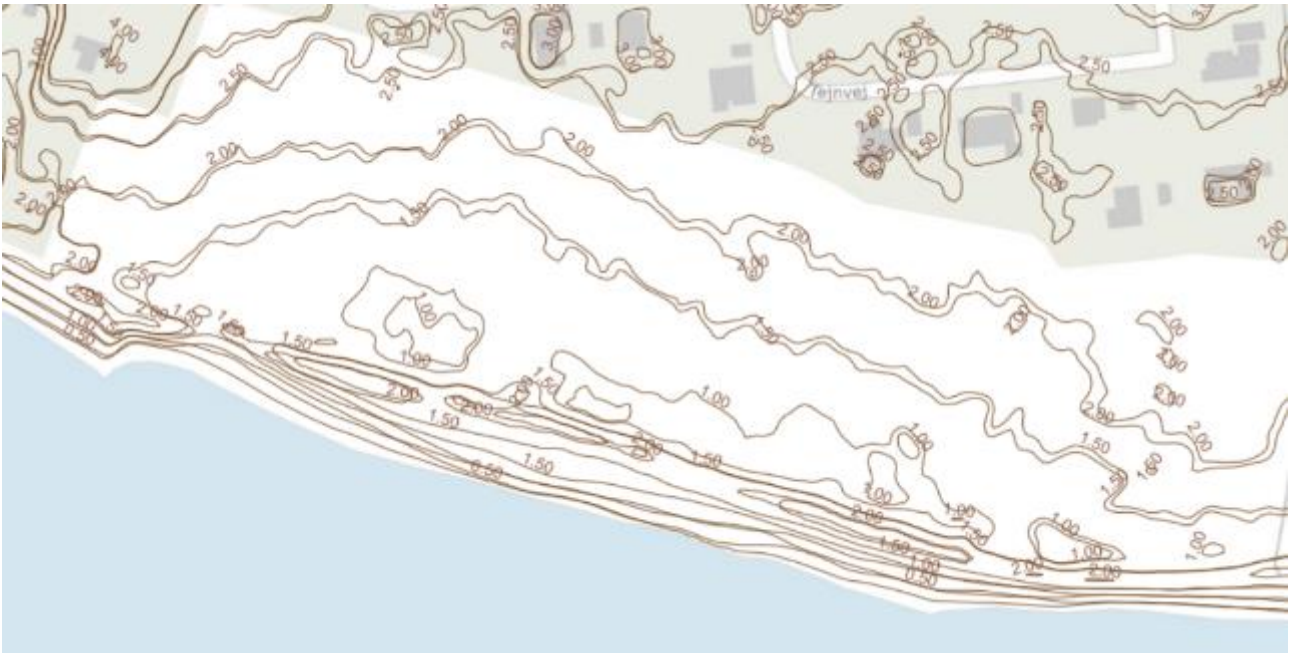
Udklip fra Danmarks Højdemodel fra Styrelsen for Dataforsyning og Effektivisering (SDFE) med 0,5 m ækvidistance højdekurver. Det ses, at topkoten af diget ligger over 2 meter højdekurven på lange stræk, men der er også strækninger med lavere topkote. På fællesarealet bag ved diget er der mindre partier med højde på omkring 1 m. Midt på fællesarealet er koten ca 1,50 m
Det bemærkes, at "Diget" ikke er et traditionelt 'tæt' dige, men består af ral, grus og sand og har derfor stor gennemsivning ved høj vandstand i havet.

Hvad betyder det for vores fællesareal? Høje vandstande i Sejerøbugten kan sammenholdes med en højdemodel for vores fællesareal. Se kortet med højdekurver - som dog er vanskelig at overskue. Det er nemmere at se på de efterfølgende kort, der viser flader (blå farve) med vanddække ved udvalgte vandstande (Download 4. juni 2021 via dette Link: <https://www.klimatilpasning.dk/vaerktoejer/kamp/>).

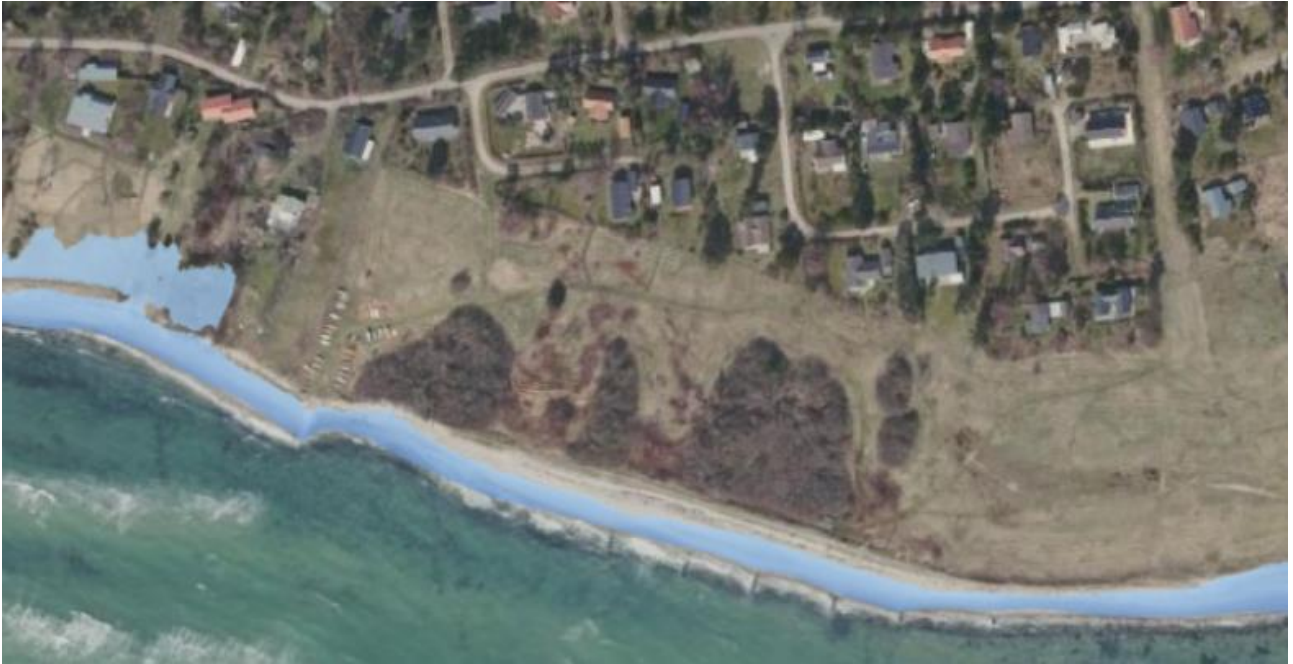
Vanddækket areal på land (blå farve) ved **1,50 m** vandstand i Sejerø Bugt (Datagrundlag KAMP og SDFE). Diget overskylles ikke. Bemærk at tilkørselsvejen til bådophaler pladsen og området med joller ikke er vanddækket.

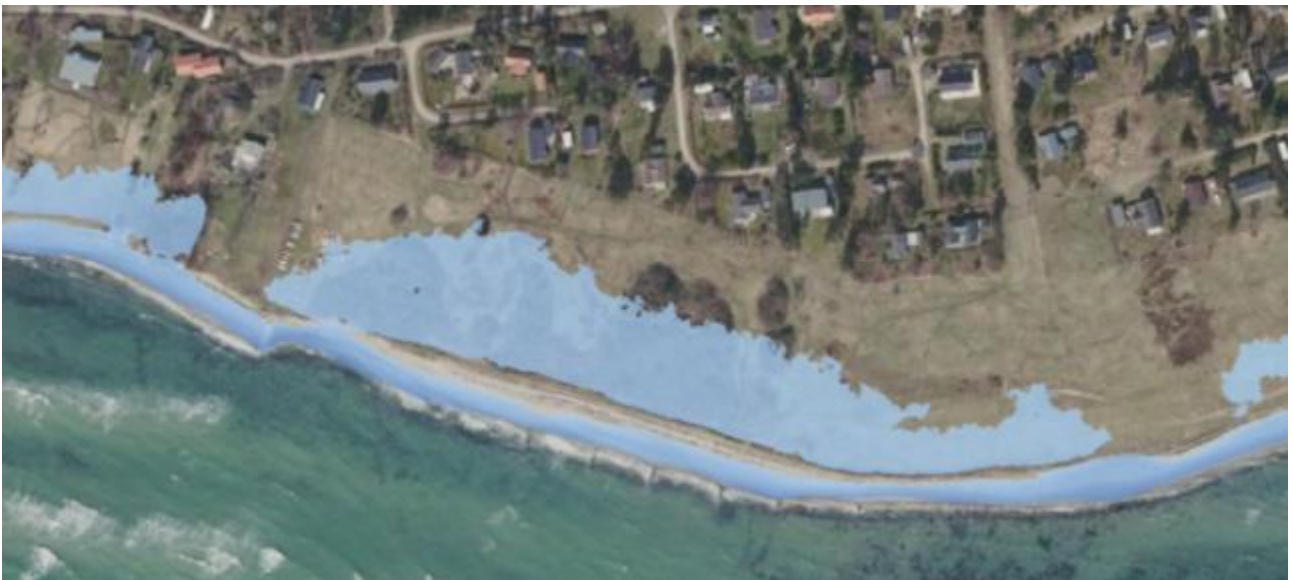
Vanddækket areal på land ved **1,60 m** vandstand i Sejerø Bugt (Grundlag KAMP og SDFE). Der er nu gennemløb ved de laveste dele af diget. Ved stormen Bodil blev der observeret vand på fællesarealet hvilket indikerer at denne fremstilling er rimelig. Bemærk at diget ligger over denne vandstand undtagen øst for bådphalet.

Konklusion på høje vandstande under storm: Vores fællesareal bliver delvist dækket af havvand, når vandstanden stiger mere end 1,60 m under storm. Denne hændelse vil vare få timer eller få dage. Ingen huse er truet inden for det der svarer til en 100-årshændelse hverken med den nuværende middelvandstand eller ved en fremskrivning til år 2100 med et middel CO2 scenarie.

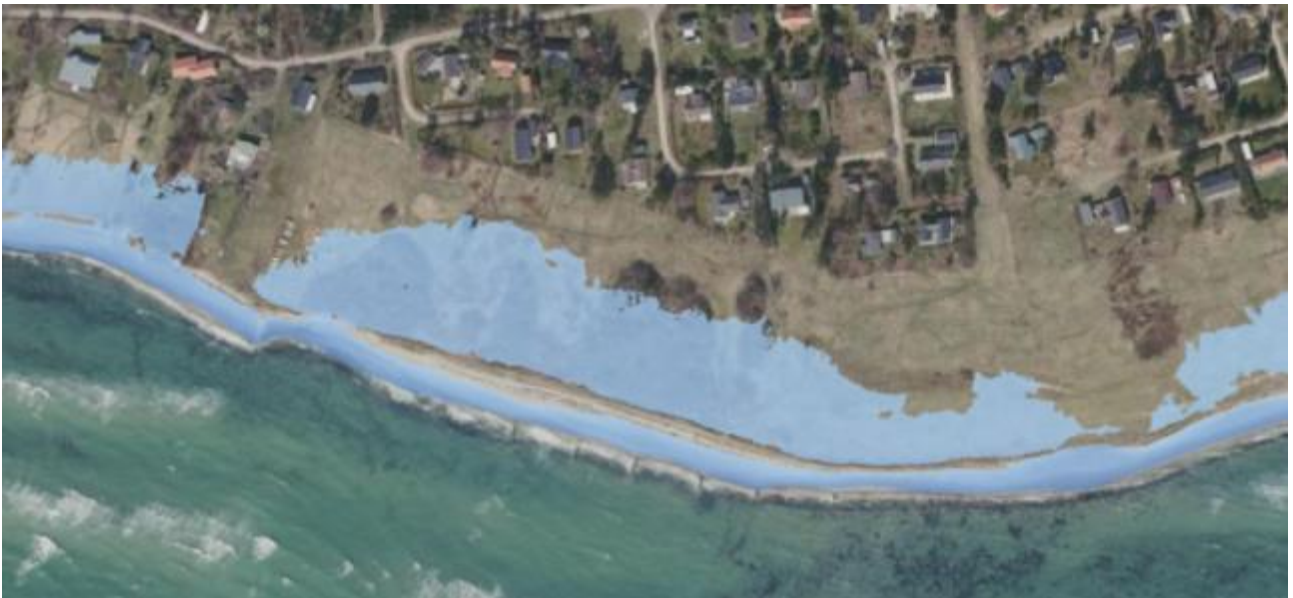
Vanddækket areal på land ved **1,70 m** vandstand i Sejerø Bugt (Grundlag KAMP og SDFE). Der er næsten også gennemløb på diget i den østlige del.

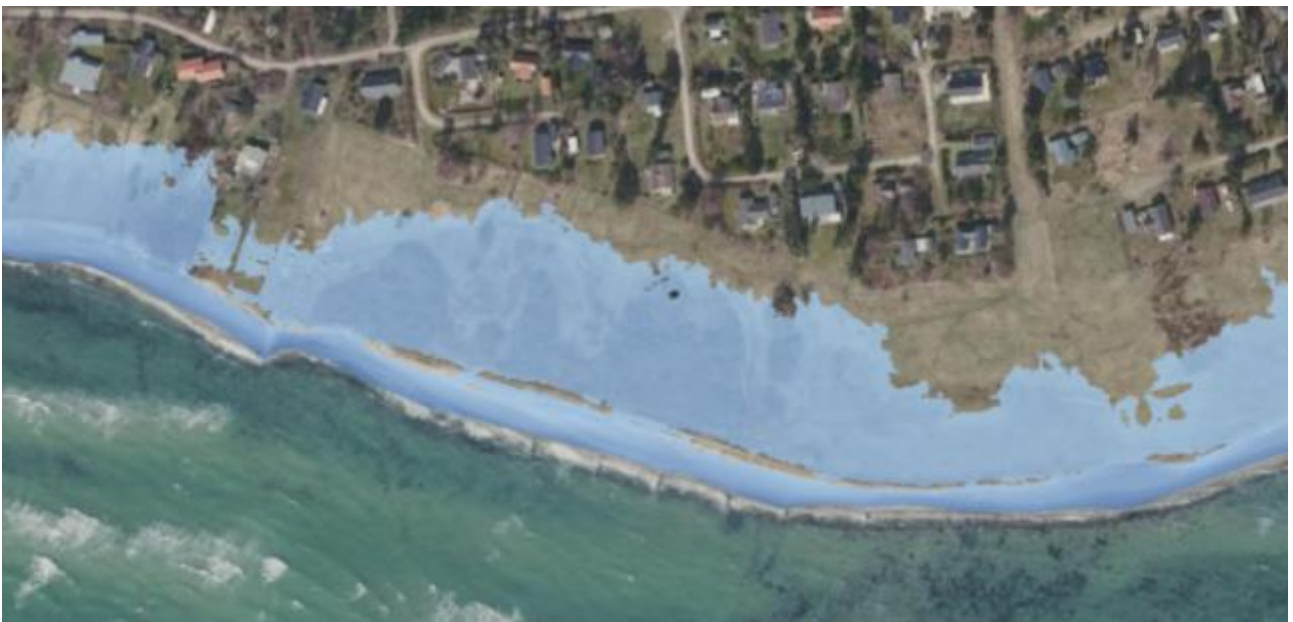
Vanddækket areal på land ved **2,00 m** vandstand i Sejerø Bugt (Grundlag KAMP og SDFE). Bemærk at der stadig er spor af diget på de højeste steder, men også mange 'gennemløb'. Resten er oversvømmet. Denne situation svarer til en 100-årshændelse omkring år 2100 ved et middel CO2 scenarie. Ingen huse er påvirket af denne vandstand.

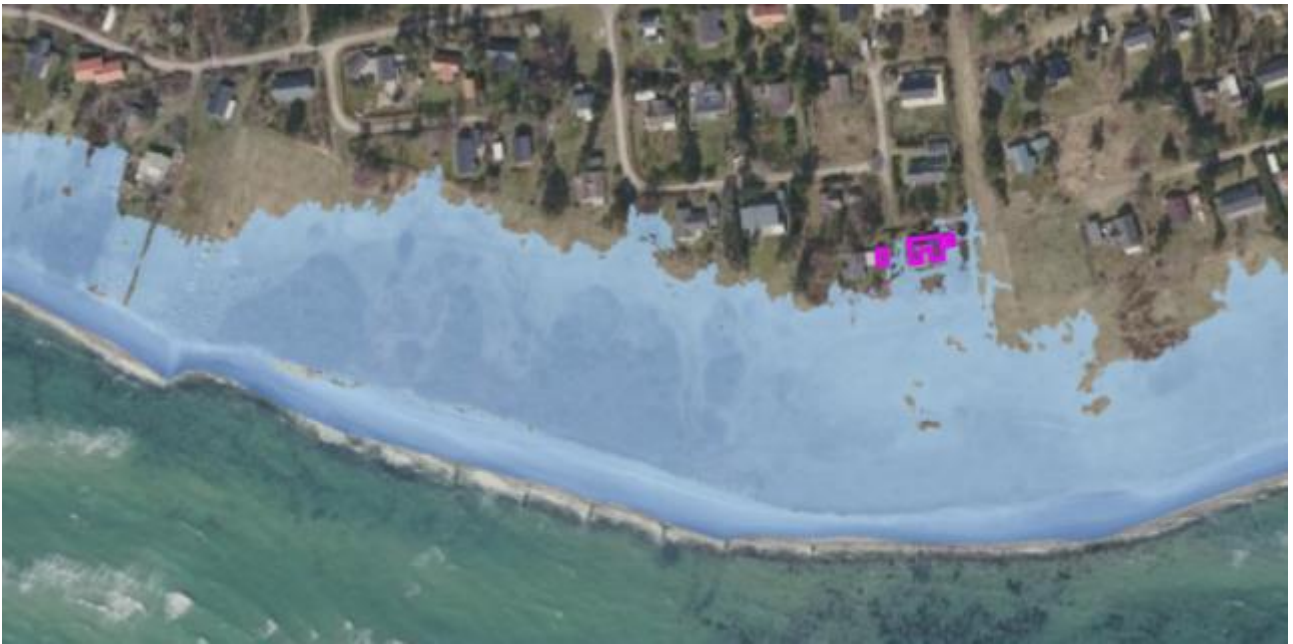
Vanddækket areal på land ved **2,20 m** vandstand i Sejerø Bugt (Grundlag KAMP og SDFE). Det farvede hus er truet af denne vandstand, som svarer til en 100-årshændelse i år 2100 ved et højt CO2 scenarie. Diget er helt oversvømmet.
