Miljøministeriet
Naturstyrelsen

Redegørelse for indvindingsoplande uden for OSD Syddjurs

Afgiftsfinansieret grundvandskortlægning
2015

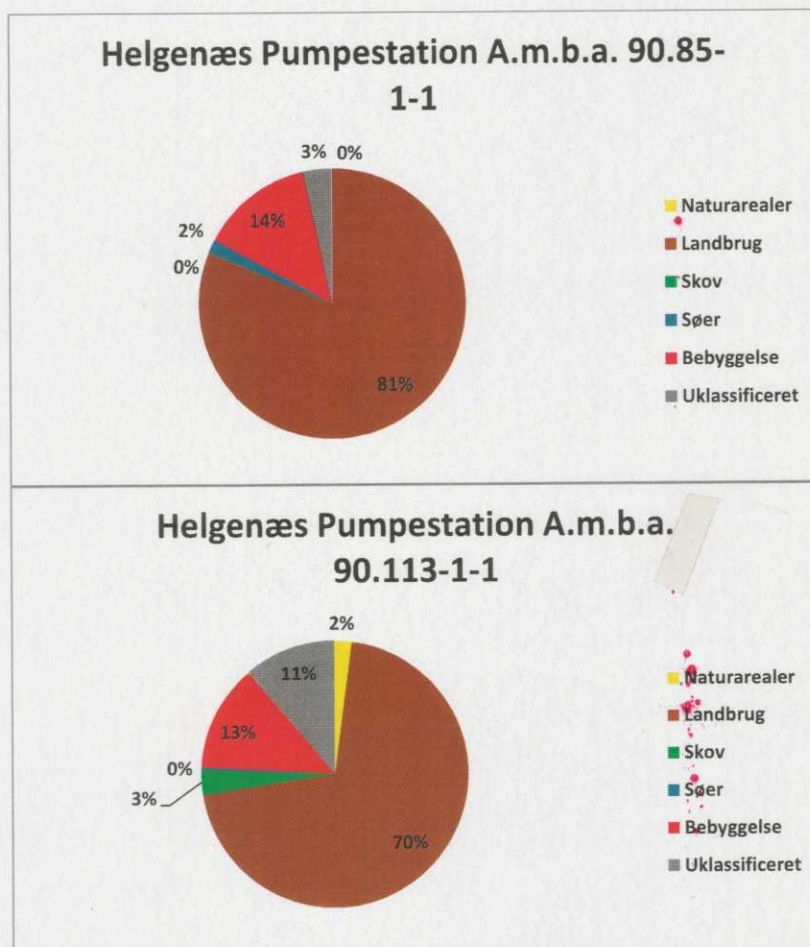
Figur 6-9 Arealanvendelsen i indvindingsoplandene til Helgenæs Pumpestation.

Arealanvendelsen inden for indvindingsoplandet til boring med DGU.nr 90.85 omfatter uklassificeret areal (3 %), landbrug (81 %), søer (2 %) og bebyggelse (14 %), se figur 6-9, øverst.

Arealanvendelsen inden for indvindingsoplandet til boring med DGU.nr 90.113 omfatter uklassificeret areal (11 %), natursarealer (2 %), landbrug (70 %), skov (3 %) og bebyggelse (11 %), se figur 6-9, nederst.
