Förslag till eliminering av partiellt vandringshinder vid Våmbrokvarens damm i Våmån, Mora kommun

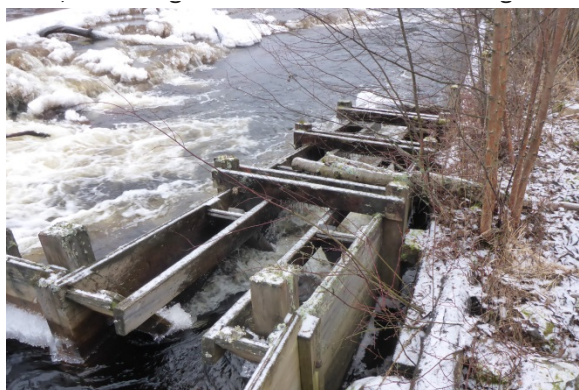
Figur 2. Fisktrappa av deniltyp.

Fiskvandringsproblematiken vid överfallsdammen har ju bevisligen konstaterats tidigare eftersom en fisktrappa av denilslag anlagts i den västra delen av det gamla flottningsutskovet (Fig. 2). Denna funktion kommenteras inte vidare i tillfredsställande eftersom detta arbete initieras.

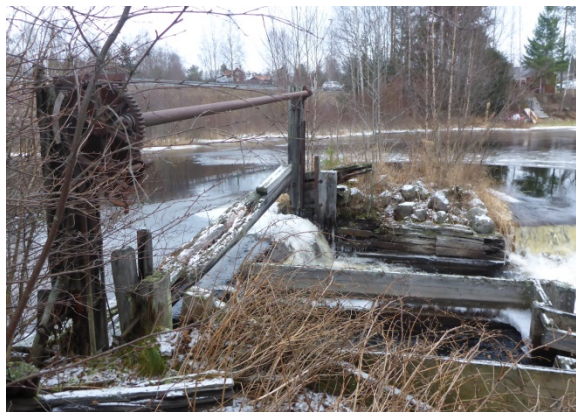
Figur 3. Dammens utskov ska avlägsnas med dess järn- och trädetaljer.

Markpersonal öppnar tillsammans med larvgrävare upp det gamla utskovet samt monterar ner spel och andra anordningar relaterat dammutskovets funktioner (Fig. 3).

Trä- och stenkistan mot vilken utskovet är anlagd skall inte påverkas av utrivningen. Detta kan bli tidskrävande eftersom spel och sättfunktionen sitter fast i denna.

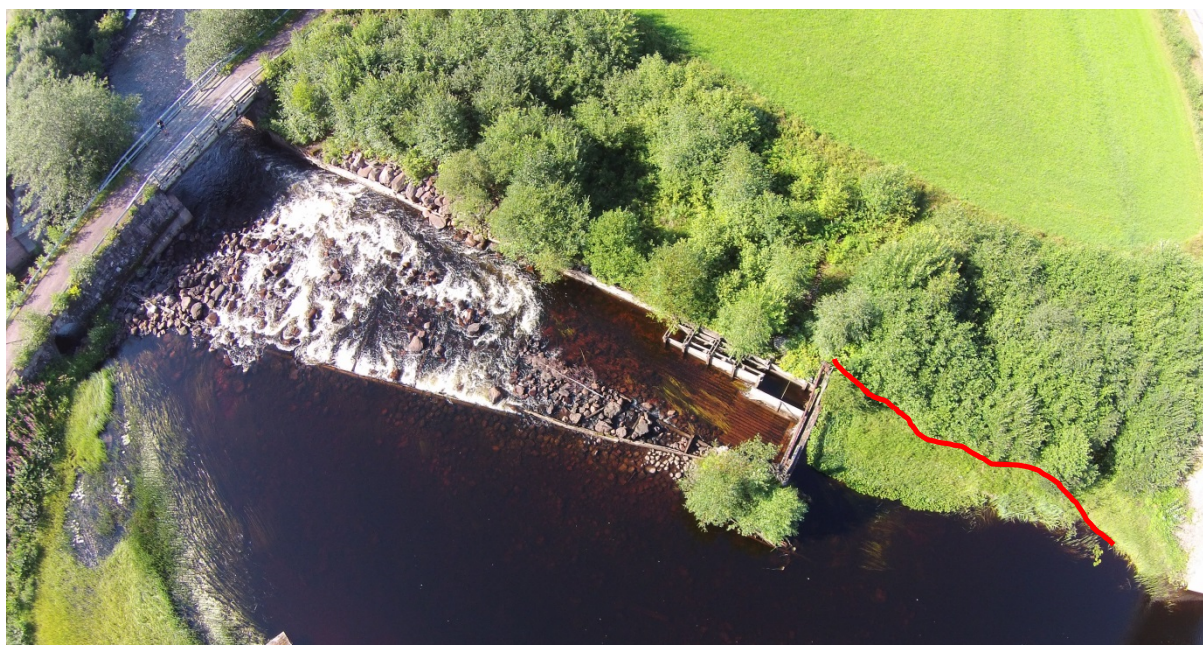
Figur 4. Flygfoto över dammläget. Det röda strecket visar var den nya strandlinjen uppströms dammutskovet anvisas.

Våmåns fåra flyttas en aning åt väster framför det nu utrivna utskovet. Vilket egentligen bara motsvarar det område där fiskvägen angör dämningnivå och där åns svämplan faktiskt växt igen (Fig. 4). Detta i sig är en följd av att vatten sällan går i fiskvägen.

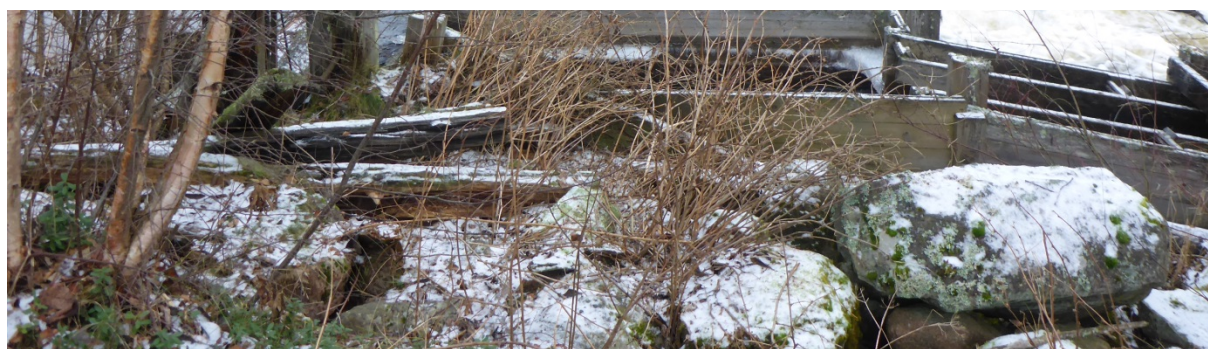
Figur 5. Block som till delar kan användas uppströms dammutskovet.

Nu startar uppbyggnaden av ån så smått och först sätts en ny nivå ut i det just schaktade området (*moment 4*). Det handlar egentligen inte om en ny nivå utan mer ge vattnet en tröghet över partiet. Detta sker genom att stora block placera ut i området. Dessa tas från stranden i höjd med dammen/fiskvägen (Fig. 5).

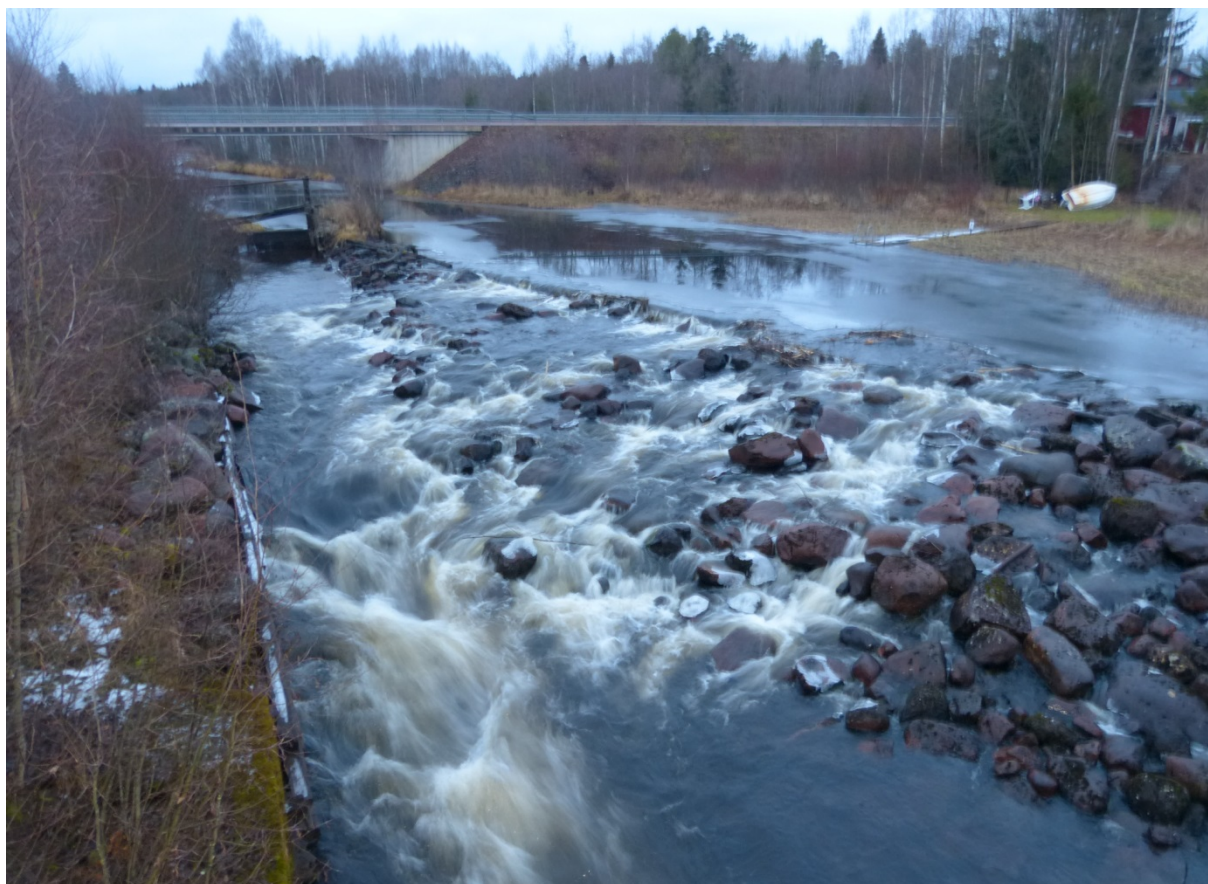
Figur 7. Vy från gamla vägbron mot överfallsdammen – här i en något låg vattenföring.

Denna tröghets funktion som byggs upp i ån framför det forna utskovet bedöms med hjälp av överfallsdammen och rådande vattenföring (*hur Våmån kan te sig vid överfallsdammen vid olika vattenföringar framgår i figurerna 7 – 9*).

Överfallsdammen vid tre olika flöden;

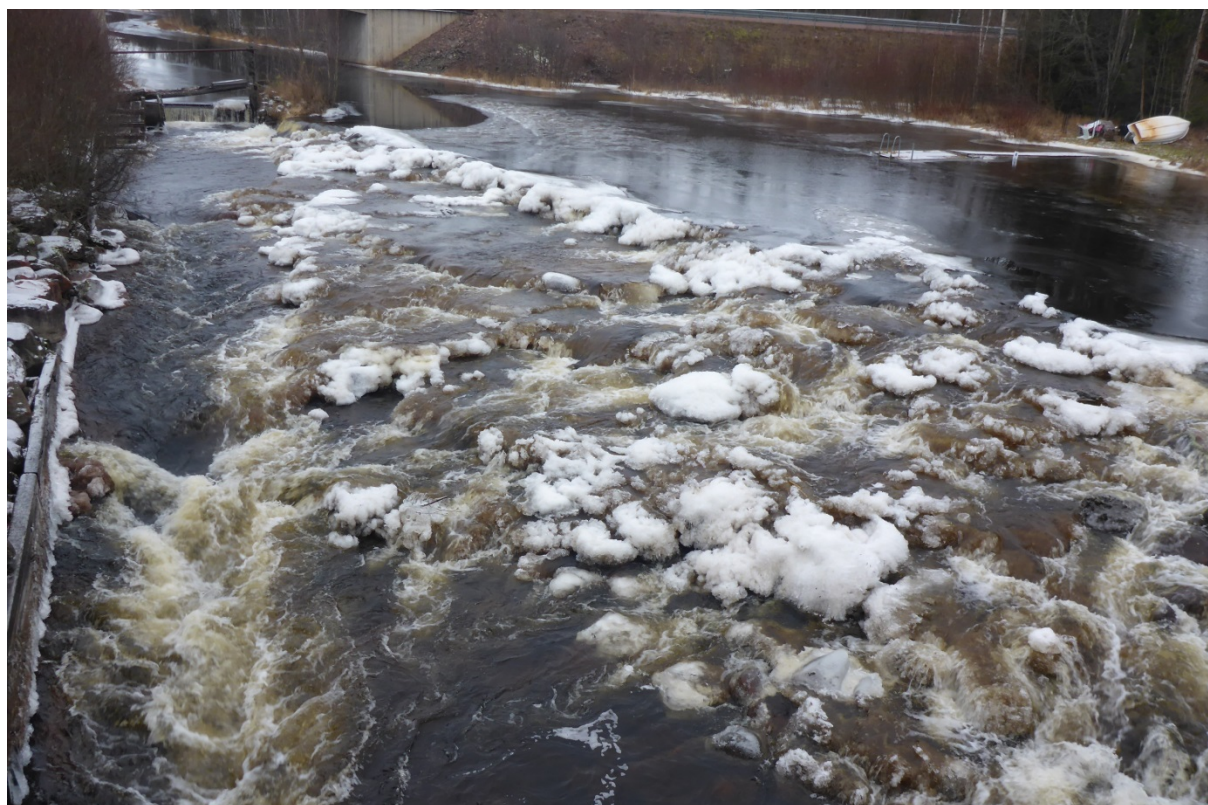
Figur 8. Vy från gamla vägbron mot överfallsdammen – här vid en relativt normal vattenföring om än ett det högre slaget.

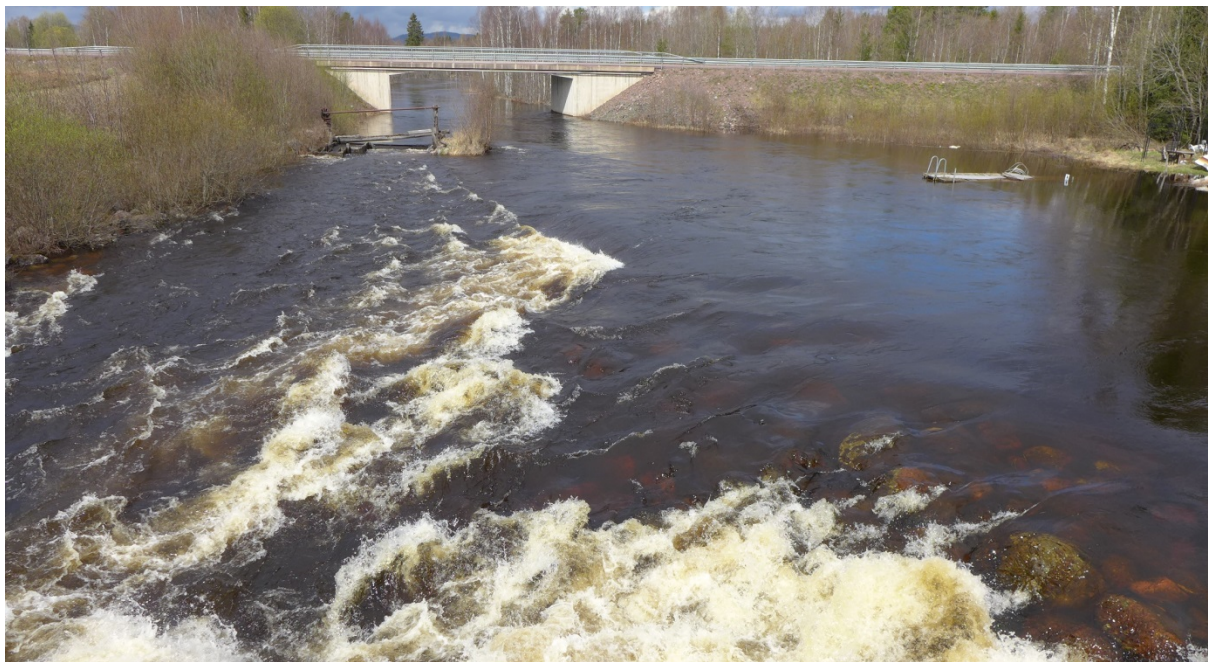
Figur 9. Vy från gamla vägbron mot överfallsdammen – här vid högvattenföring.
